## DODATEK Č. 1 KE SMLouvĚ O DíLO

1. Dne 07. 05. 2019 byla mezi Povodím Moravy, s. p. – objednatelem – a firmou STAVBY VANTO s.r.o. – zhotovitelem – uzavřena smlouva o dílo č. 762/2019 – SML (dále jen „smlouva o dílo“). Předmětem smlouvy o dílo je oprava stavební části budovy MVE spočívající zejména v obnově stávajících výplní okenních otvorů, vhodných povrchových úprav objektu, drobných stavebních úprav a oprav, nové vzduchotechniky, elektroinstalace, vodovodních a kanalizačních rozvodů, provedení zabezpečení trafo kobek VN proti vniknutí ptactva a povrchová údržba veškerých ocelových konstrukcí objektu.
2. V průběhu realizace díla byly zjištěny skutečnosti, které mají přímý vliv na provádění díla, avšak nebyly známy v okamžiku uzavírání smlouvy o dílo. Tyto nové skutečnosti jsou podrobně popsány ve změnovém listu č. 1 tvořícím přílohu č. 5 tohoto dodatku č. 1.

Příloha č. 5 – Změnový list č. 1

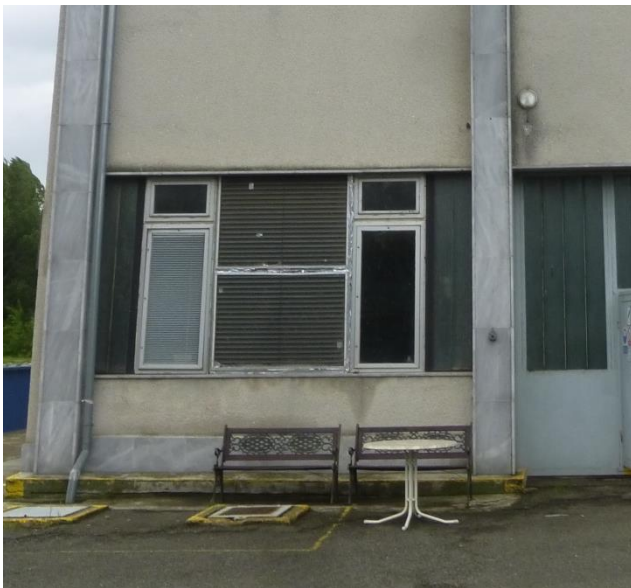
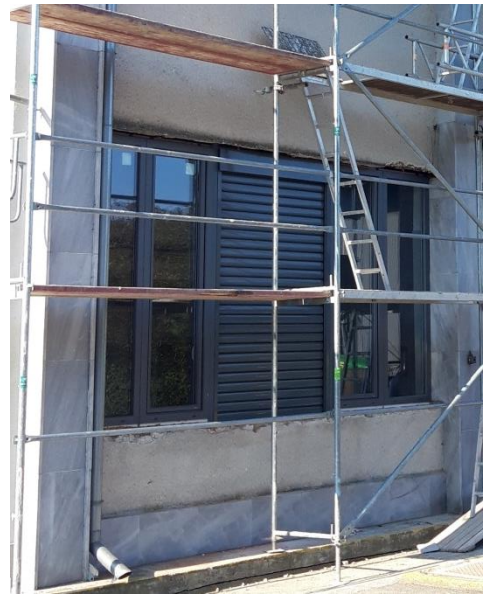
- a. Po zpřesnění požadavků na funkci žaluzií v jihozápadní stěně budovy bylo vyhodnoceno jako nevhodné realizovat pouze statické žaluzie. Bylo nutné s ohledem na výměnu vzduchu ve strojovně MVE zvolit výrobek, který bude v automatickém režimu zajišťovat množství vzduchu pro větrání prostor strojovny v závislosti na nastavené teplotě a zároveň umožní propojení se stávajícími ventilátory ve střešním plášti budovy, které zajišťují nucené větrání. Součástí dodávky jiného typu venkovních žaluzií je i dodávka a montáž krokového motoru a čidla vnitřní teploty.

Obr. č.1 – Starý a nový stav žaluzie

- a. Ve strojovně MVE bylo nutné nahradit navrhovanou statickou žaluzii výrobkem, který bude zajišťovat automatické větrání budovy spojené s odvětráním strojovny ventilátory.  
[REDACTED]

- a. Bylo nezbytně nutné provést z důvodu výměny vzduchu ( chlazení ) místnosti 1.01 strojovny MVE.
- b. V rozvodně 22 kV byla navržena okna problematická na údržbu. Umělé osvětlení je dostačující. Nebyl negativně narušen odstraněním oken venkovní vzhled na budovu.

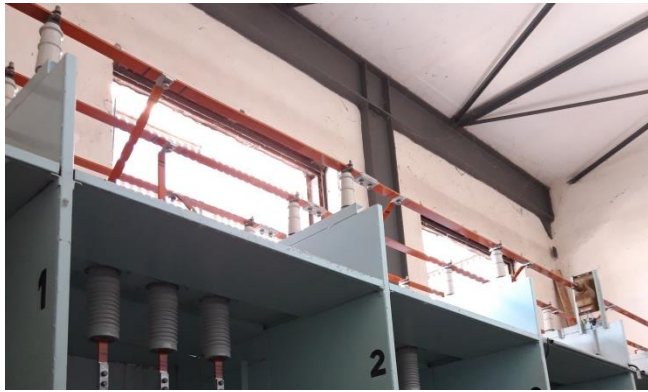
- b. Za provozu MVE není k oknům z důvodu polohy zařízení vysokého napětí bez odstávky MVE možný bezpečný přístup z vnitřní strany, což značným způsobem znesnadňuje jejich údržbu a případnou výměnu. Lepším technickým řešením je zazdění otvorů, které nevyžaduje následnou údržbu.

Obr. č.2. – Nepřístupná okna v rozvodně 22kw z prostoru rozvodny

- b. V rozvodně 22kW umístěné v 1.NP nebyly osazeny nové okna. Stavební otvory po demontáži stávajících oken byly zazděny a rovněž byly provedeny zazdivky prostupů po VZT.  
[REDACTED]

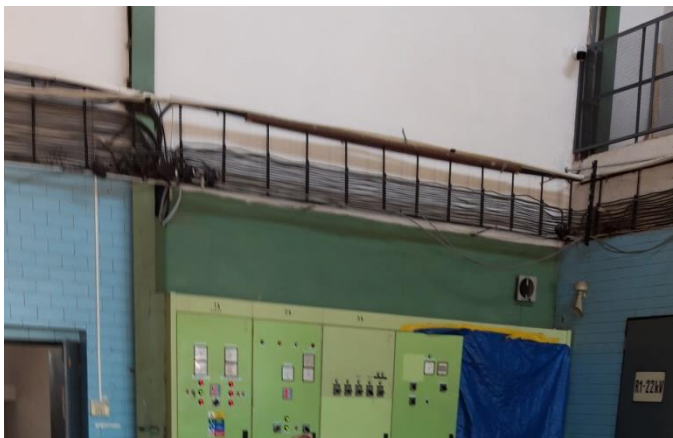
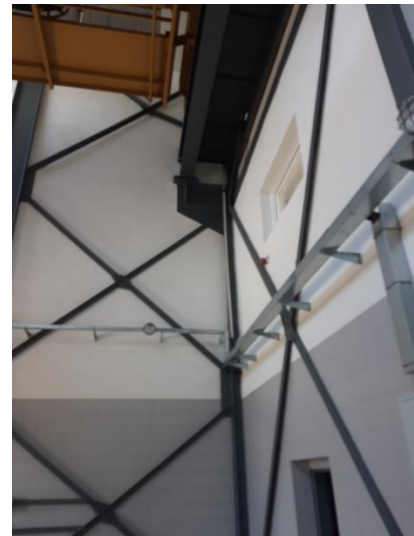
- f. V části rekonstrukce elektroinstalace bylo počítáno s využitím stávajících kabelových žebříků pro nová kabelová vedení stavební elektroinstalace. Po demontáži původních konstrukcí pro rozvedení elektroinstalace bylo zjištěno, že jsou značně poškozené oxidací a pro zpětnou montáž jsou nevyhovující. Z tohoto důvodu byla provedena nová konstrukce kabelových tras z kabelových žlabů z pozinkovaného plechu. Použití tohoto výrobku zajistí bezpečné provedení kabelových tras a zvýší jejich estetičnost ve strojovně MVE. Po realizaci PD dokumentace bylo Povodí Moravy, s.p. oddělením Policie ČR sděleno, že stávající EZS bude od 31.12.2020 nahrazen novým systémem, ve kterém již nebude fungovat stávající EZS instalovaný na MVE Nové Mlýny. Objednatel tedy bude muset v blízkém časovém horizontu provést úpravu stávajícího zabezpečení. Z tohoto důvodu nebyly provedeny opravy stávajících slaboproudů.

Obr. č.3. – Starý a nový kabelových tras v místnosti strojovny MVE

- e. Venkovní omítky budovy MVE byly provedeny silikonovou fasádní stěrkou.  
[REDACTED]
- f. Při opravě elektroinstalace byly ve strojovně MVE instalovány nové konstrukce kabelových tras z kabelových žlabů z pozinkovaného plechu nebyla provedena demontáž a montáž kabelových rozvodů EZS  
[REDACTED]

- f. Z důvodu stavu a životnosti, bylo nutné provést výměnu.
- g. Bylo nezbytně nutné provést z důvodu výměny vzduchu ( chlazení ) místnosti 1.01 strojovny MVE a z důvodu nově provedeného uzavřeného podhledu.

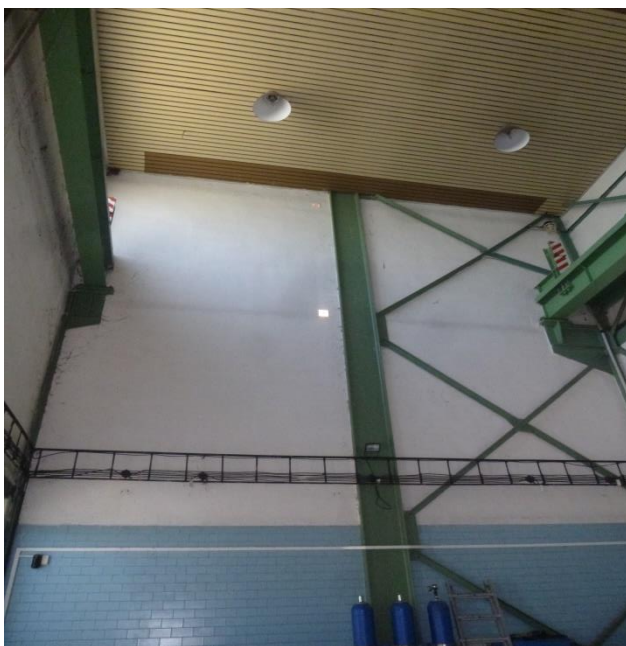
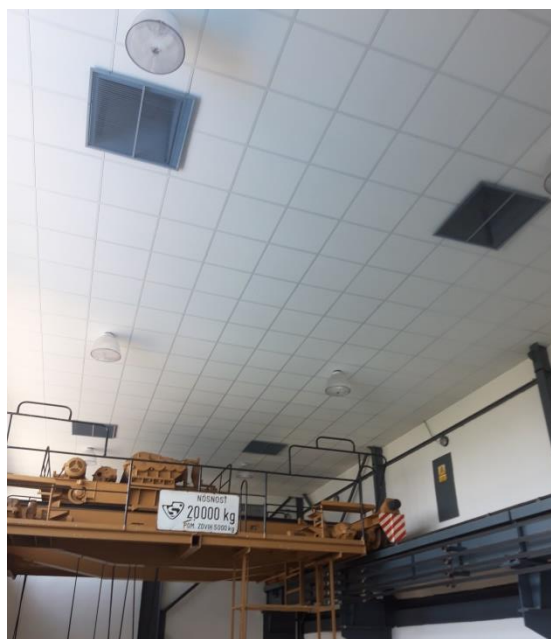
- g. Po demontáži původního podhledu v místnosti 1.01 bylo zjištěno, že se ve střešním plášti nachází 4ks ventilátorů pro chlazení turbíny, které nebyly při projekčních pracích viditelné a nebyly tedy zařazeny do projektu. Jelikož nový podhled svým charakterem neumožňuje výraznější prostupnost vzduchu, bylo nutné provést prostupy vhodné konstrukce a zakrytí otvorů v podhledu mřížkami, tak aby byl zajištěn bezpečný provoz ventilátorů zajišťujících výměnu vzduchu nutnou pro provoz turbínového soustrojí KT 2400 a zároveň aby nedošlo k poškození kazetového podhledu provozem ventilátorů.

Obr. č.4. – Stará a nová konstrukce stropu

- g. V pohledu strojovny byla realizována kce prostupu stropu a zakrytí otvorů mřížkou  
[REDACTED]
- h. Při napojení vnitřní kanalizace bylo nutné provést provrtání, vyfrézování a vyčištění přípojky kanalizace neprostupného potrubí do venkovní jímky  
[REDACTED]

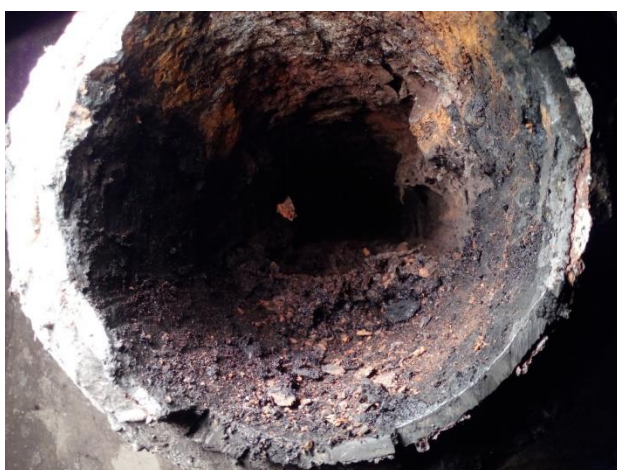
- h. Po odřezání starých vnitřních rozvodů kanalizace bylo zjištěno, že potrubí venkovní části kanalizace je zarostlé a ucpáno usazeninami z předchozích let provozu. Z tohoto důvodu bylo nutné provést odvrtání, vyfrézování, vyčištění potrubí, tak aby byla zajištěna jeho funkčnost.

Obr. č.5 – Zanešené potrubí venkovní části kanalizace

- h. Z důvodu funkčnosti splaškové kanalizace , bylo nezbytně nutné provést zprovoznění splaškové kanalizační přípojky.
- i. Bylo nezbytně nutné provést z technických a hygienických důvodů.

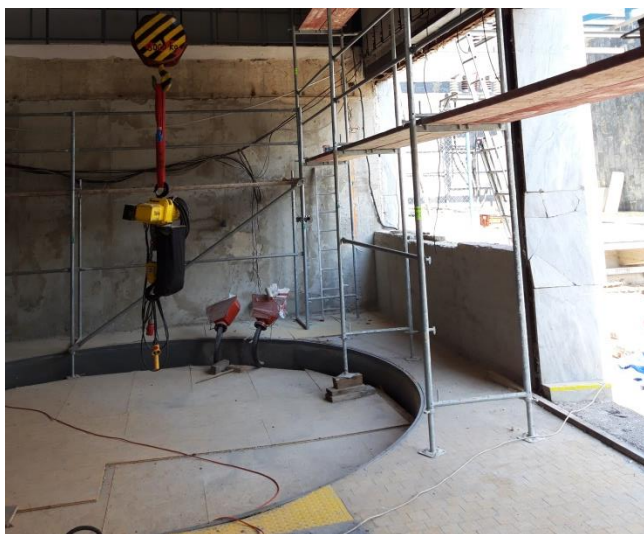
- k. Oprava stavební části budovy byla prováděna současně s opravou turbostrojů KT 2400. Ve strojovně MVE bylo v době realizace opravy omítek, podlah, podhledu a elektroinstalace zdemontováno turbínové soustrojí. Z tohoto důvodu byl otevřen hluboký prostor savky (cca 10m), který je běžně uzavřen zařízením MVE. Při zvýšeném pohybu pracovníků bylo tedy nezbytně nutné zajistit zabezpečení otvoru proti volnému pádu pracovníků. V souladu s požadavky koordinátora BOZP byl tedy otvor savky překryt dřevěnou konstrukcí, která zamezila vzniku pracovního úrazu a byly tak dodrženy základní pravidla BOZP na staveništi.

*Obr. č.6 – Zaklopení otvoru po demontáži turbíny KT 2400*

- k. Z důvodu dodržování pravidel BOZP bylo nutné provést montáž poklopu pro zabezpečení otvoru po demontáži turbíny  
[REDACTED]
- l. Ve strojovně MVE bylo nutné provést ochranný nátěr příhradové ocelové konstrukce a jeřábové dráhy  
[REDACTED]

- k. Z důvodu BOZP bylo nezbytně nutné provést.
- l. Po zhodnocení stavu a prodloužení životnosti ocelové konstrukce bylo nutné provést nátěr příhradové ocelové konstrukce a jeřábové dráhy v místnosti 1.01 – strojovna MVE.

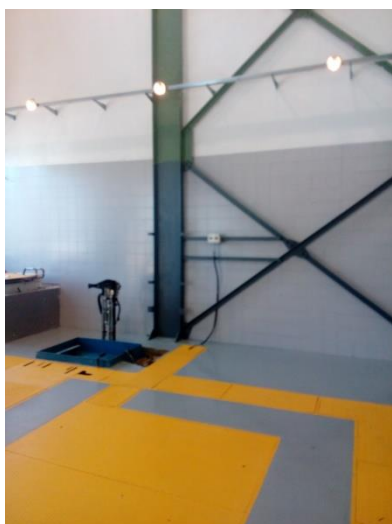
- l. Po instalaci lešení nutného pro realizaci omítek byl zjištěn nevyhovující stav nátěrů nosné ocelové konstrukce v jejich běžně nepřístupných částech, který nebyl z důvodu nepřístupnosti zjištěn při realizaci PD. Z důvodu zvýšení životnosti konstrukce bylo rozhodnuto o provedení nátěru příhradové konstrukce a jeřábové dráhy.

*Obr. č.7 – Nátěr nosné ocelové konstrukce*

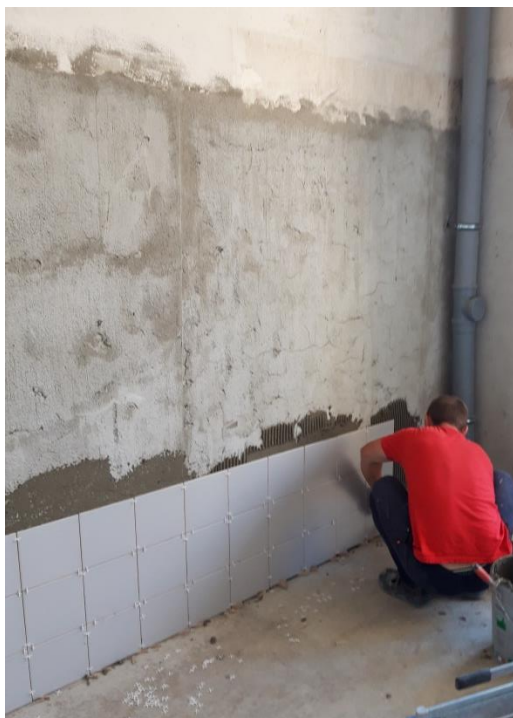
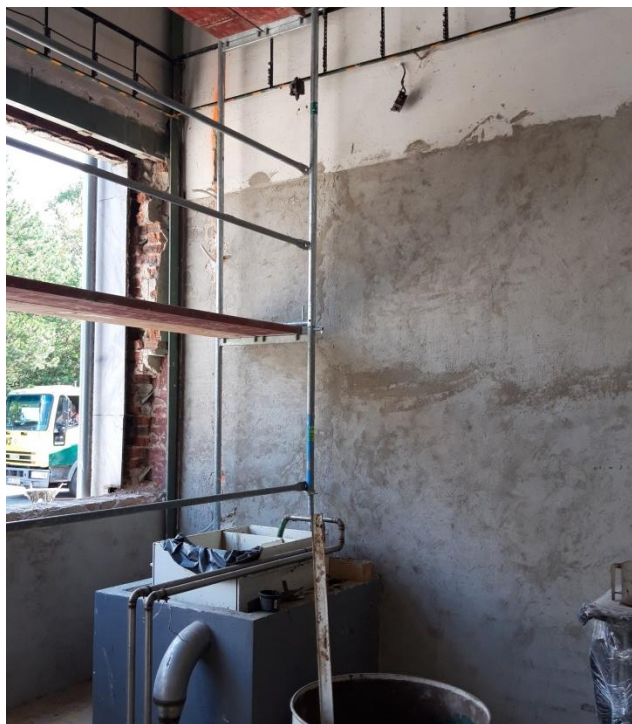
Obr. č.8 – Vyrovnaný podklad před montáží obkladu

- n. Původní obklad byl proveden přímo na zdivo a to na omítku s velkým obsahem cementu, která při demontáži obkladů nelze oddělit obklad od omítky. Při demontáži odpadne i původní omítko, ta je potřeba doplnit a vyrovnat. Z technických a technologických důvodů bylo nutné provést.

- n. Pro montáž omítek ve strojovně MVE bylo třeba provést novou vyrovnávací vrstvu, na kterou byl namontován nový obklad.  
[REDACTED]
- o. Nebylo provedeno bourání keramické dlažby ve strojovně MVE, zhotovitel provedl obroušení a vyčištění původní keramické dlažby a pokládku lité epoxidové stěrky.  
[REDACTED]
