**DODATEK Č. 1 KE SMLouvĚ O DíLO
ZE DNE 21. 5. 2019**

Předmět smlouvy: **Oprava pojezdové plochy garáží OPC**

ODBORNÉ STANOVISKO

ČESKÁ TELEVIZE, Kavčí hory, Praha 4
Objekt vícepodlažních garáží OPC – sanace stropních desek

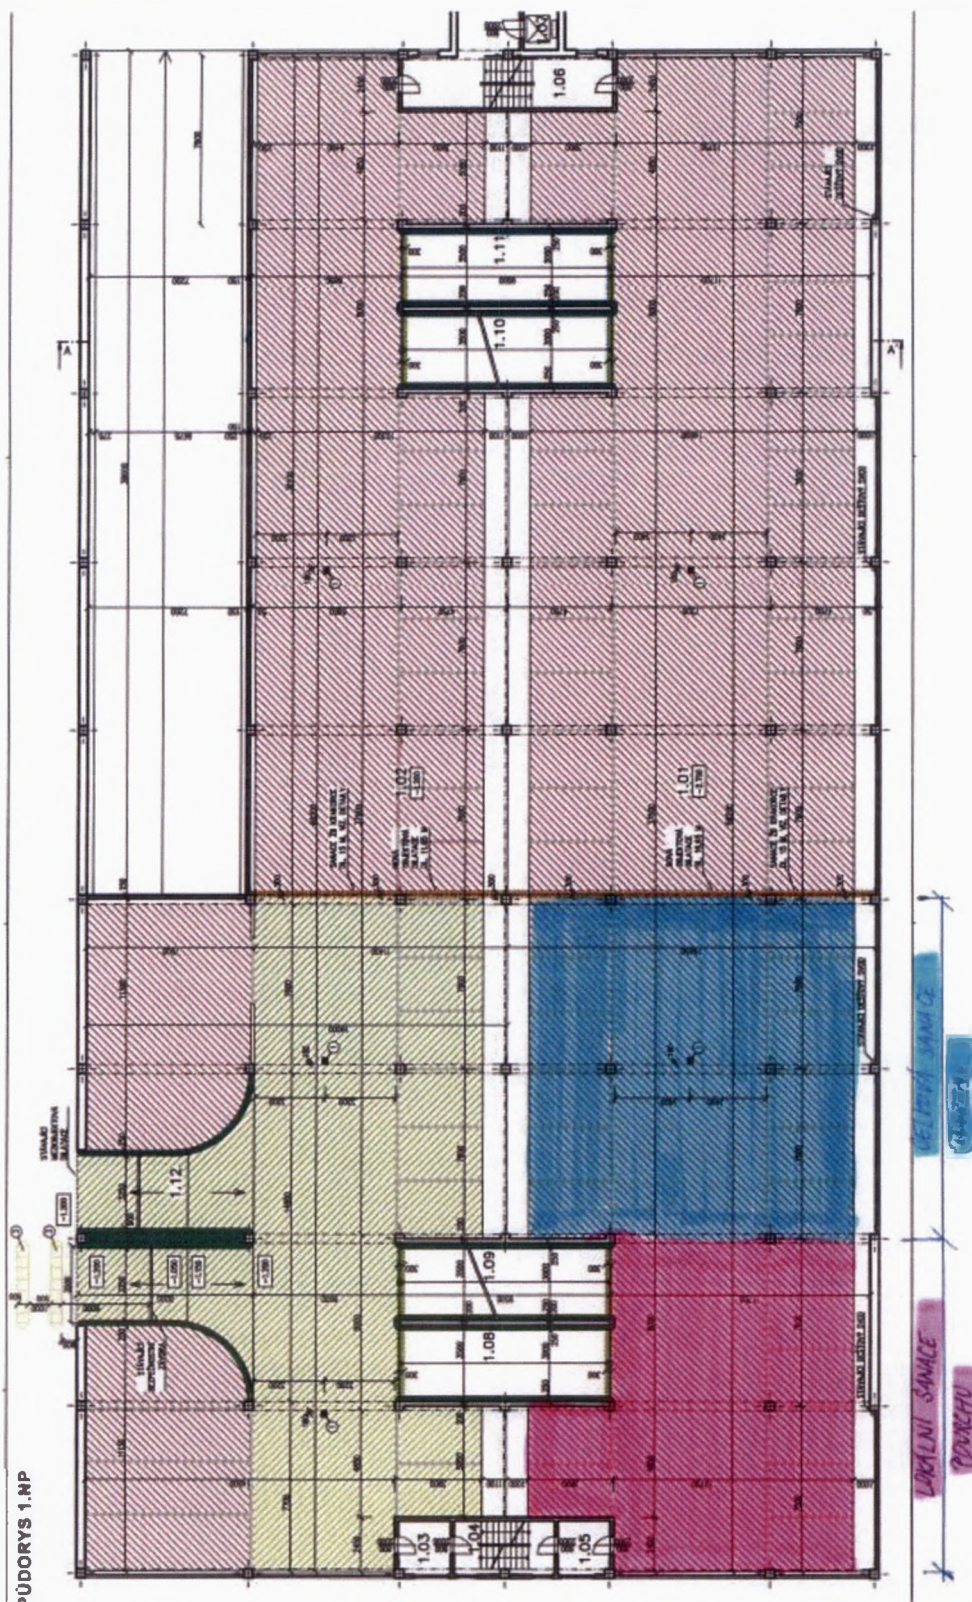
8 PŘÍLOHA – Grafické schéma konstrukce

- 9) Na stavbě je nutno zajistit kvalifikovaný technický dozor (kontrola kvality prací, přebírka výztuže, spřahovací kotvy a podobně).
- 10) Toto odborné stanovisko je zpracováno v rozsahu technické podpory investora (TPI). V příloze je výkresová část (vyznačení ploch celoplošné x lokální sanace povrchu podlahy).
