Dodatek č. 1 ke Smlouvě o dílo

1. Smluvní strany uzavřely dne 01.10.2018 smlouvu o dílo (dále jen „Smlouva“) na plnění veřejné zakázky s názvem „**III/11522 Svinaře most ev.č. 11522 – 1 přes potok v obci Svinaře**“ (dále jen „Dílo“).
2. V souladu s uzavřenou Smlouvou o dílo a článkem 4.1 byl Zhotovitel povinen dokončit a předat Dílo Objednateli do 16.10.2019 od předání Staveniště Zhotoviteli.
3. Z důvodu zjištěných odlišných geologických podmínek oproti zadávací PDPS, v průběhu realizace stavby, byla nutná změna technologie pažení stavební jámy ze štětové stěny na záporové pažení. Technologie štětové stěny není vhodná z důvodu přílišné tvrdosti podloží - R4/R3 a dále hornina směrem do hloubky zpevňuje. Do takového podloží jednoznačně nelze zavibrovat štětovnice.

Věc: Vyjádření AD – Zjištění skutečného stavu geologických poměrů při odkrytí základové spáry

Zak.č. 2019-06-134**Rekonstrukce mostu ev. č. 11522-1 na silnici III/11522; zjištění možnosti zapuštění štětovnic do horniny v úrovni základové spáry a hlouběji, dne 19.6.2019**

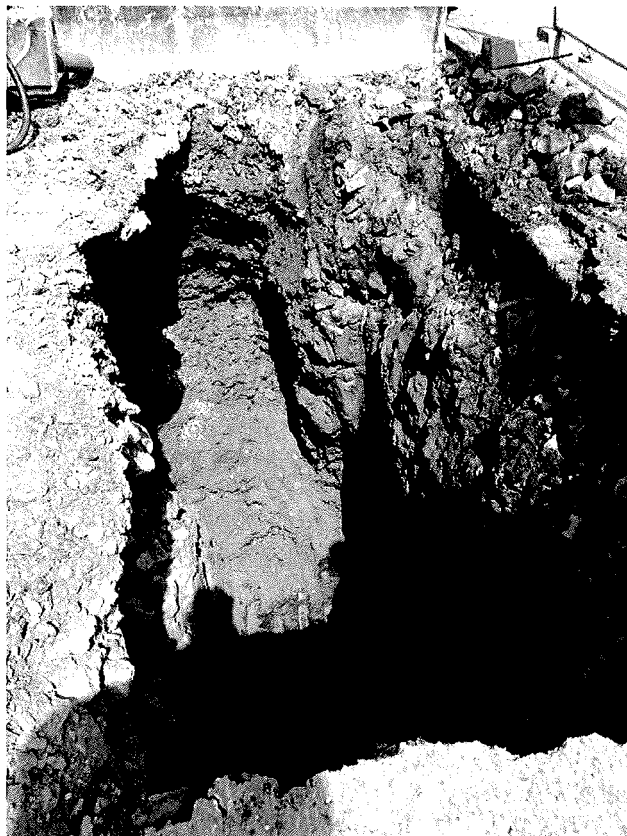
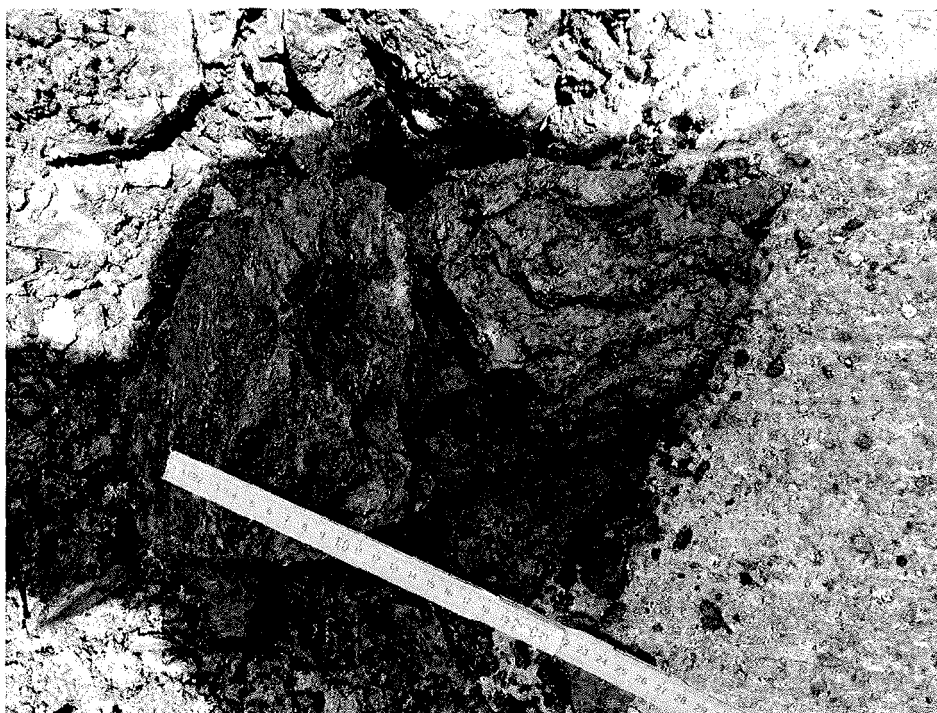
- pod konstrukčními vrstvami stávající vozovky ihned začíná ordovická prachovitá břidlice. Svrchní část profilu odpovídá penetračním sondám provedeným dne 26.4.2019. V hloubce cca 2-2,5 m pod terénem už má zastižená hornina pevnost třídy R4.
- níže pak masiv dále zpevňuje. Na úrovni 0,50 m nad základovou spárou se začaly v hornině třídy R4 (mírně zvětralá prachovitá břidlice) objevovat pevnější kusy horniny, které již náleží do pevnostní třídy R3 (navětralá až zdravá prachovitá břidlice).
- na úrovni základové spáry lze již masiv označit za horninu třídy R4/R3 a hornina směrem do hloubky dále mírně zpevňuje (s pozvolna klesajícím stupněm zvětrání).
- přítoky vody do sondy byly pouze při dně sondy, s malou vydatností, v rámci stavby zvládnutelné běžnými postupy.

Na základě výše zjištěných skutečností lze konstatovat, že dosáhnout jakékoli hloubky vetknutí štětové stěny do horniny, zastižené kolem úrovně základové spáry a hlouběji, nelze. Prostředí horninového masivu na staveništi je naprosto nevhodné pro technologii vibrovaných štětovnic.

Příloha (s. 2): Fotodokumentace kopané sondy a výkopku z úrovně těsně nad základovou spárou (rozpojeného pikováním).
