Krycí list ZBV

III/24032 Budihostice, most ev.č. 24032-2 přes Vranský potok

Demolice mostu

3.3

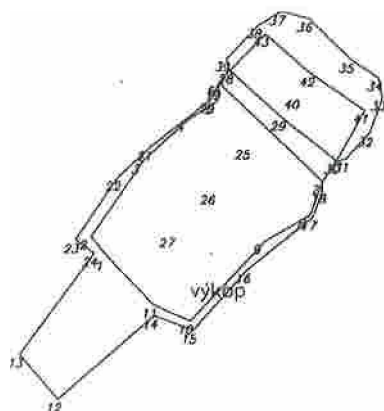
MĚŘENÍ A VÝPOČET KUBATURY

kubatura – výkopu: 351 m³

- a) V průběhu demolice, po obnažení původní klenby, se zjistilo, že není možné provádět hluché vrtání přes kamenné opěry a to z důvodu, že není možné garantovat přesnou polohu vrtu. Z tohoto důvodu bylo nutné řešit sjezd pro vrtnou soupravu a tím se navýšil objem výkopů. Dílčí změna je vyjádřena položkami 1,10,11. Zaměření skutečného objemu výkopu tvoří přílohu č. 08.

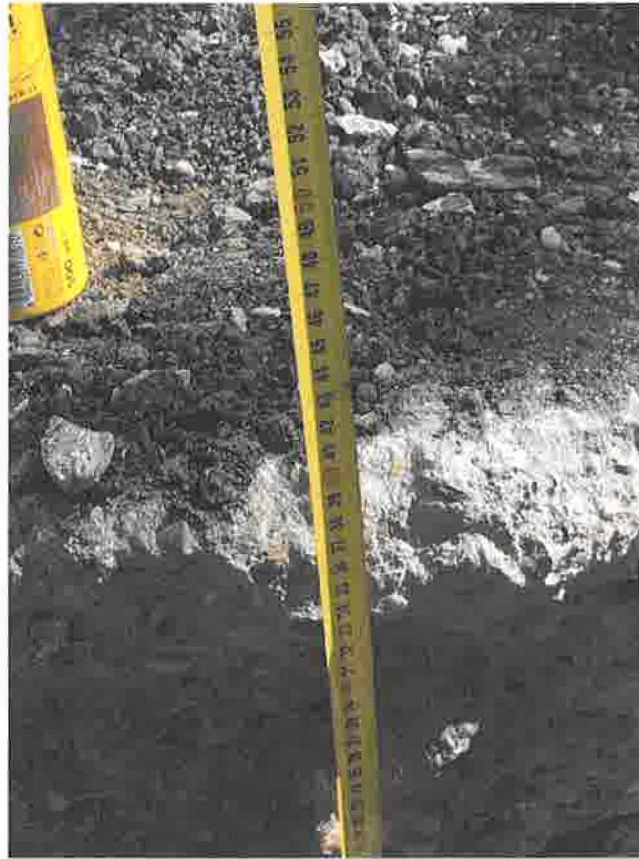
Bourání železobetonové desky

V průběhu demolice původní klenby se zjistilo, že klenba prošla v průběhu životnosti mostu rekonstrukcí. Tato rekonstrukce byla řešena železobetonovou deskou tl. 40 cm, kterou bylo nutné odbourat. Původní stav nebyl zohledněn v PDPS a zadávacích podkladech. Z tohoto důvodu bylo navýšeno množství položek – bourání železobetonových konstrukcí a poplatku za skládku.

- b) U bourání železobetonových konstrukcí se v průběhu demolice původní klenby se zjistilo, že klenba prošla v průběhu životnosti mostu rekonstrukcí. Tato rekonstrukce byla řešena železobetonovou deskou tl. 40 cm, kterou bylo nutné odbourat. Tento stav nemohl být zohledněn v PDPS a zadávacích podkladech. Dílčí změna je vyjádřena položkami 19 a 2. Doloženo přílohou č. 10 - fotodokumentace a zápisem v SD str. 3189123.

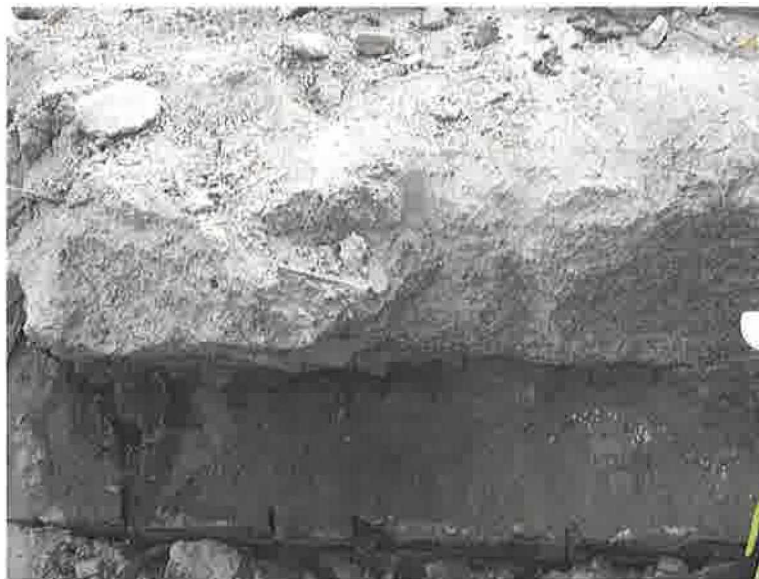
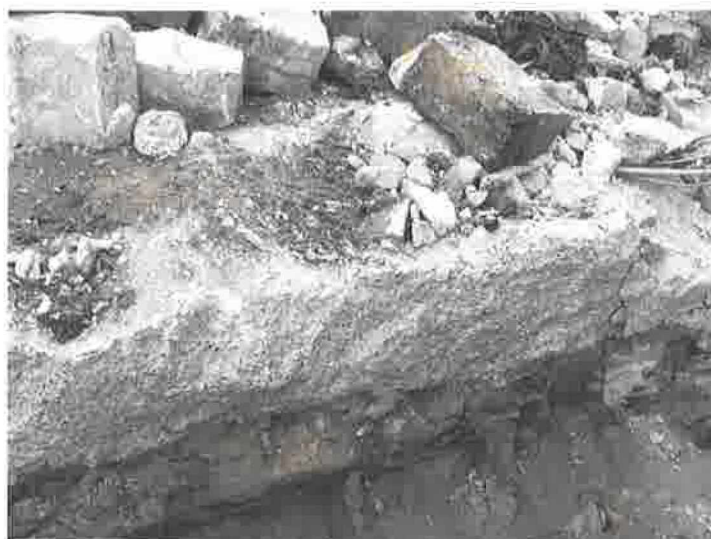
Bourání konstrukcí z prostého betonu – přechodová oblast

V průběhu demolice původní klenby se zjistilo, že klenba prošla v průběhu životnosti mostu rekonstrukcí. Tato rekonstrukce byla řešena vybetonováním přechodových oblastí. Dále byl prostý beton zjištěn jako vyrovnávací vrstva klenby pod železobetonovou deskou. Původní stav nebyl zohledněn v PDPS a zadávacích podkladech. Tyto konstrukce bylo nutné odbourat. Z tohoto důvodu byla doplněna nová položka – bourání konstrukcí z prostého betonu s odvozem na skládku a navýšeno množství v položce – poplatky za skládku.

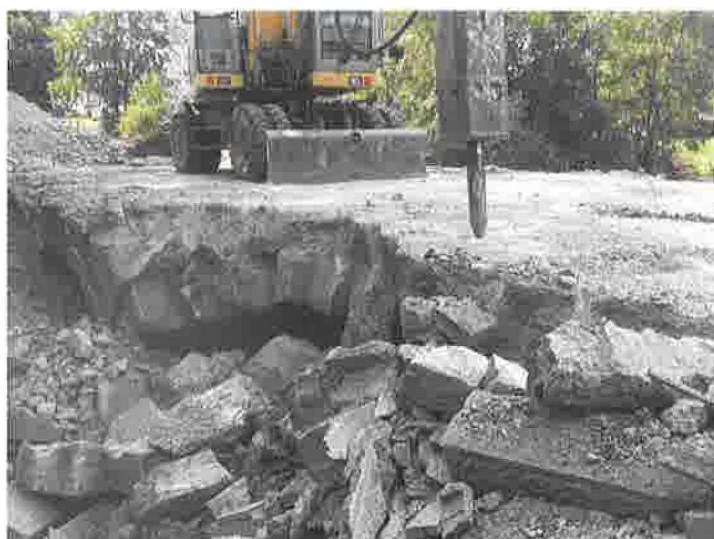
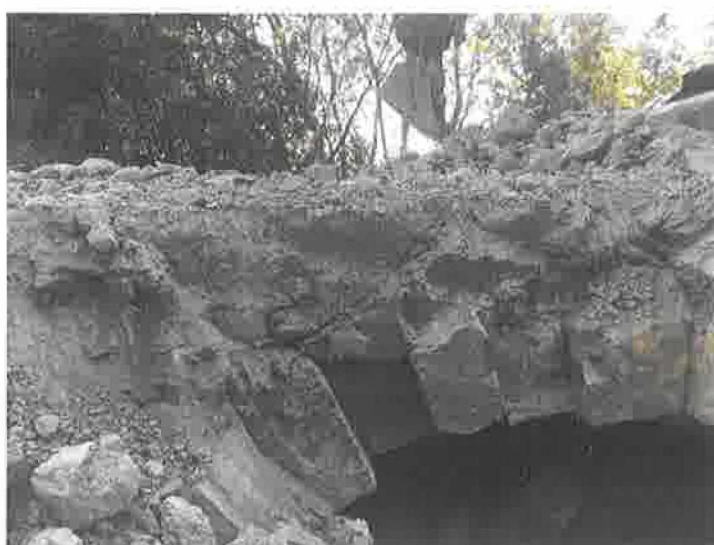
Bourání konstrukcí z prostého betonu – vyrovnávka pod ŽB deskou
