## **DODATEK Č. 1**

### **Ke Kupní smlouvě**

Příloha č.1 - technická specifikace „Klimatizace – 3.NP, havarijní“

### Vyjádření k havarijní opravě klimatizace 3 NP

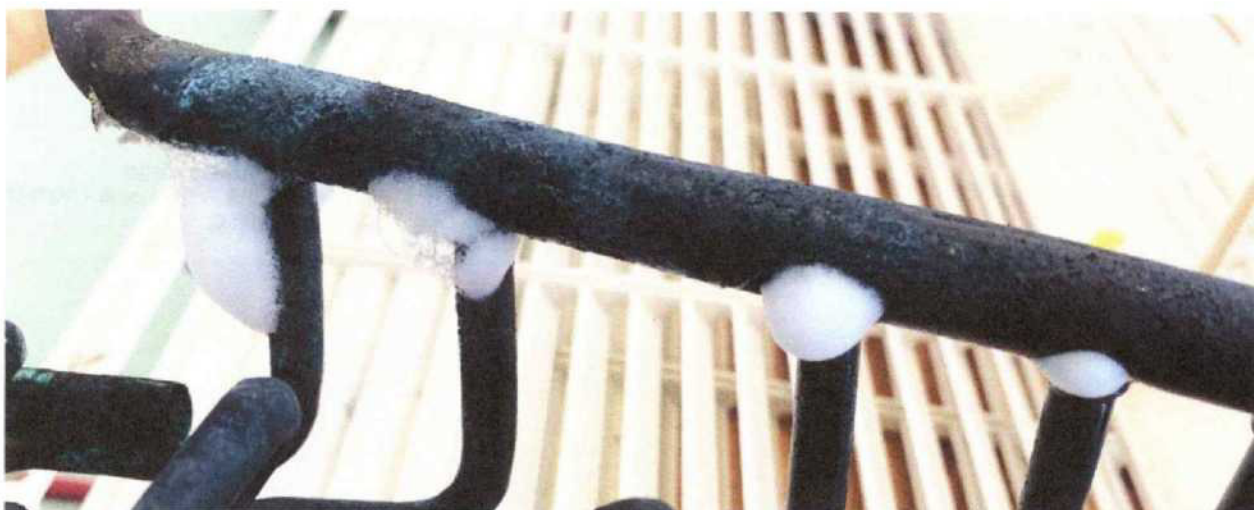
3. Následně rozdělení a dusíková zkouška každého dílu samostatně, což vedlo k zjištění, že úniky jsou na všech třech výparnících vnitřních jednotek. Pravděpodobnost úniku na vnitřním výparníku je z praxe pravděpodobná v řádech jednotek procent a že na všech třech v řádech desetin procent. Při kompletní demontáži bylo zjištěno že měď na výměnících je napadena černou hloubkovou oxidací, se kterou jsem se ještě nesetkal. Vnitřní klimatizační jednotka musela být vystavena působení silné chemikálie. Není způsobeno nekvalitním materiálem, zařízení je od renomovaného výrobce. Pravděpodobně muselo být způsobeno neodborným servisem, nebo byla provozována v agresivním prostředí, otázkou je, zdali v roce 2013 bylo dodáno zařízení nové, nepoužité.

Hloubková oxidace CU trubky, mikroúniky chladiva indikační pěnou při tlaku 20barů (4 k drobný únik na jednom výparníku.

4. Výparníky se jako ND již nedodávají, kompletní stejné vnitřní jednotky se již taky nedodávají. Řešením je výměna tří jednotek za jednotky kazetové jejichž výhodou je příjemnější proudění chladného vzduchu
