PROVÁDĚCÍ SMLOUVA O DÍLO – ČÁST 2 – HAVARIJNÍ POSTUP
k Rámcové dohodě – část 2 ze dne 24. 3. 2020

PLÁN POSTUPU PRACÍ

Zabezpečení OPDD jáma „Barbora“ (ID DD 30914) v k.ú. Kateřinky u Opavy

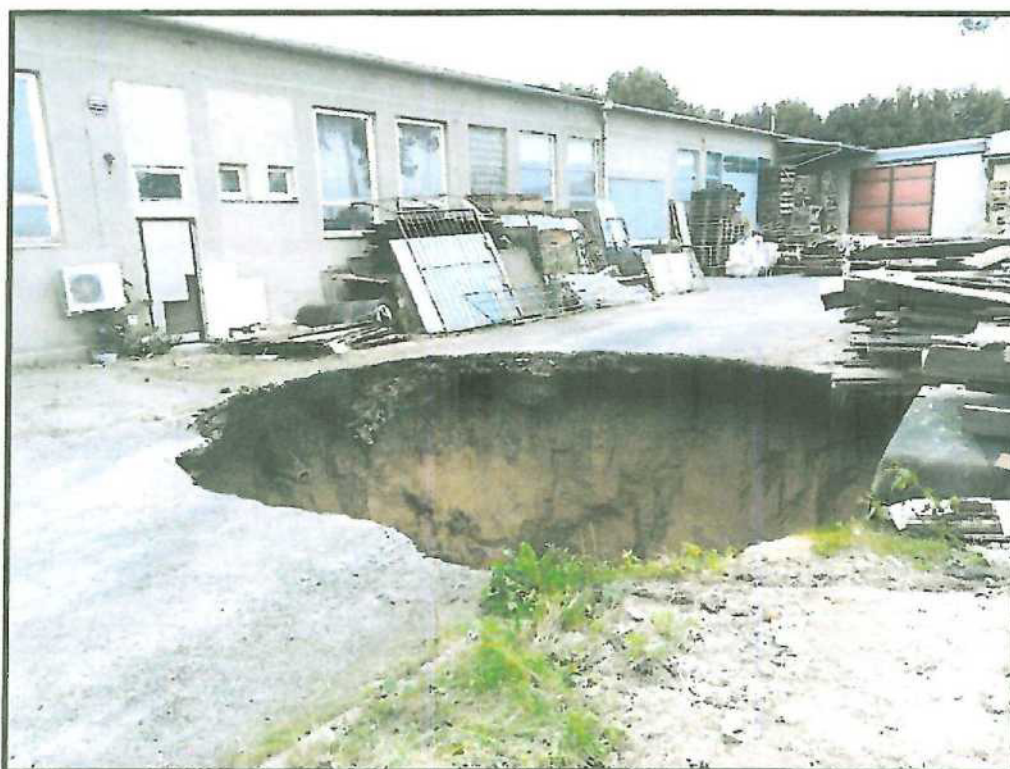
Současný stav prostoru propadu a jeho okolí je nestabilní a nelze ho považovat za bezpečný, hrozí rozšíření kráteru a poškození budovy, inženýrských sítí. Nebezpečí dále spočívá v možnosti pádu osob, zvířat nebo techniky do hloubky. Jedná se tedy o havarijní stav a podstatné ohrožení obecně chráněných zájmů.

Foto č. 1 propadu do jámy - severním směrem (4.9.2020)

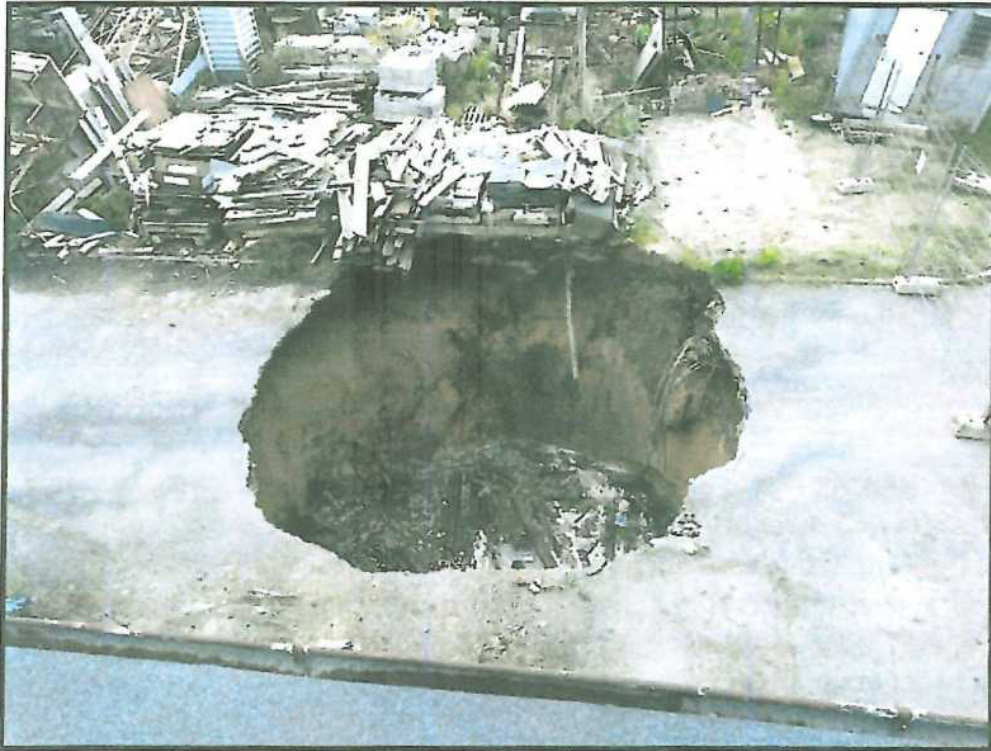
Foto č. 2 propadu do jámy - jižním směrem (4.9.2020)

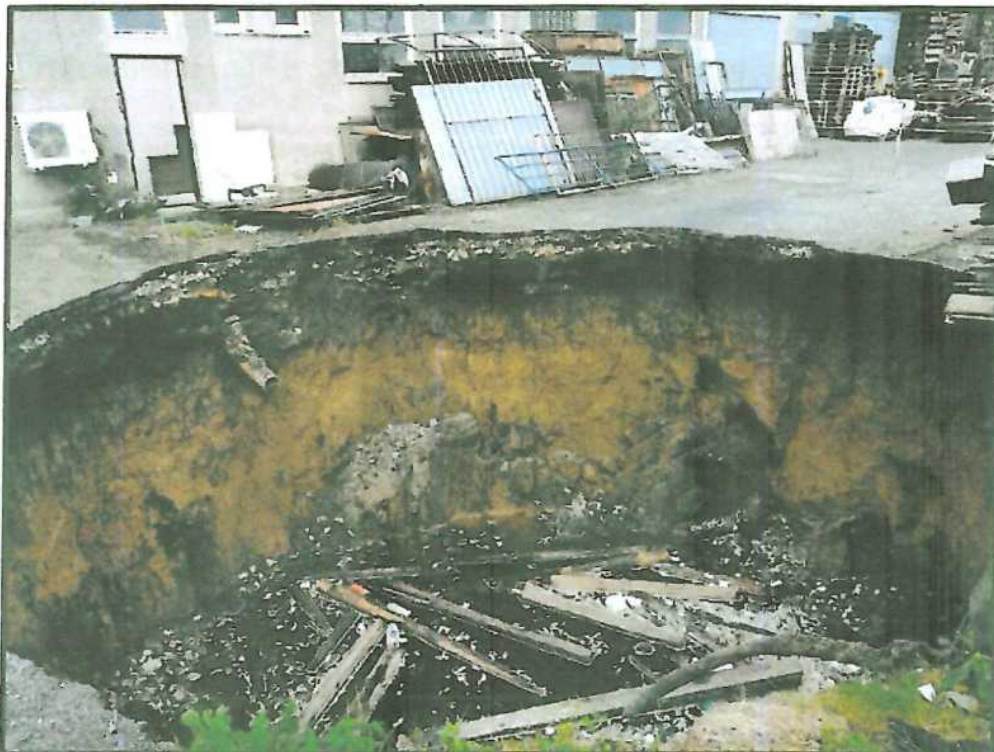
Foto č. 3 propadu do jámy – detail severním směrem (7.9.2020)

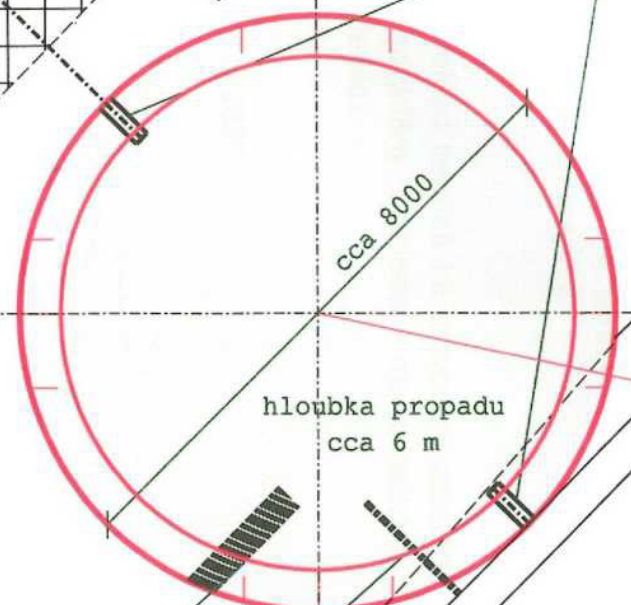
KANALIZAČNÍ POTRUBÍ
DN 200 NEPOUŽIVANÉ

cca 8000
hloubka propadu
cca 6 m

PROPAD OPDD JÁMA BARBORA
(ID DD 30914)
x= 1 086 162,40
y= 496 406,76

x VÝVOD KABELŮ Z JÁMY
(ZŘEJMĚ NEFUNKČNÍ)

1 x VÝVOD KABELU Z JÁMY
(ZŘEJMĚ NEFUNKČNÍ)

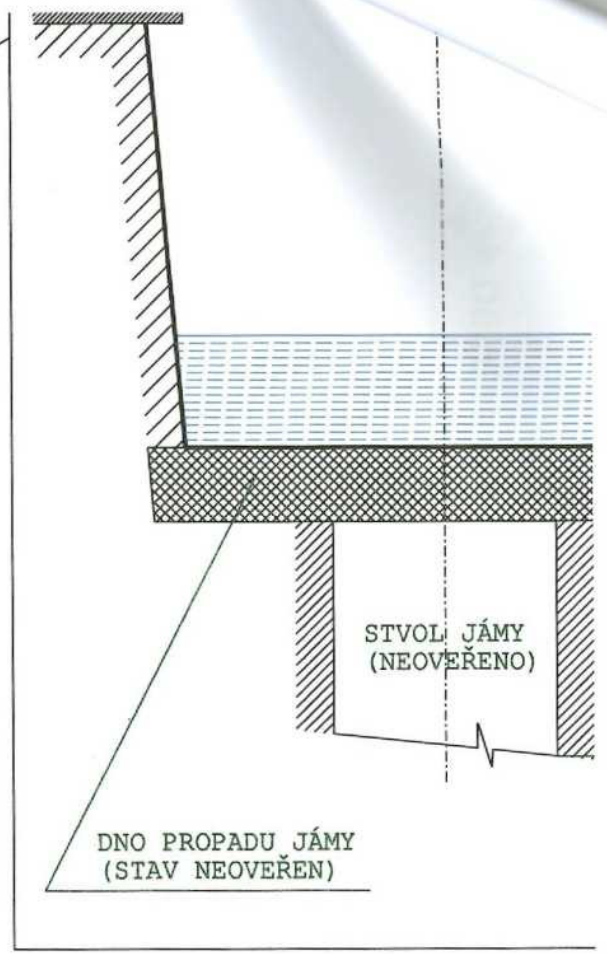
STVOL JÁMY
(NEOVEŘENO)

DNO PROPADU JÁMY
(STAV NEOVEŘEN)
