Požadavek zhotovitele na změnu č. 3

Projekt: **Karlovy Vary, Sadová kolonáda – dílčí úprava – opakované řízení**
Č. projektu: CZ.06.3.33/0.0/0.0/16_037/0011550

SO 01 03 - Jihozápadní altán-stavební část
SO 01 03X – Části na vnějších pozemcích

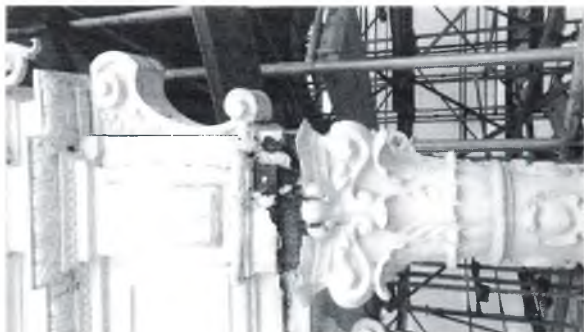
P_20000224_103004.jpg

Ad7) Kamenné architektonické prvky jsou v zachovalém stavu odpovídajícímu jejich stáří, pouze s drobnými vadami, které nevyžadují opravu.

Ad8) Dlažba z mramorové mozaiky v okolí altánu Hadího pramene je v zachovalém stavu, nevyžaduje opravu.

Sadová kolonáda - foto k ZL 3 b
