veřejná zakázka  
MŠ Brno, Úvoz 57 – Výměna rozvodů dešťových odpadních vod  
předmět díla  
**Oprava ploché střechy**

## SPECIFIKACE A POPIS PŘEDMĚTU DÍLA

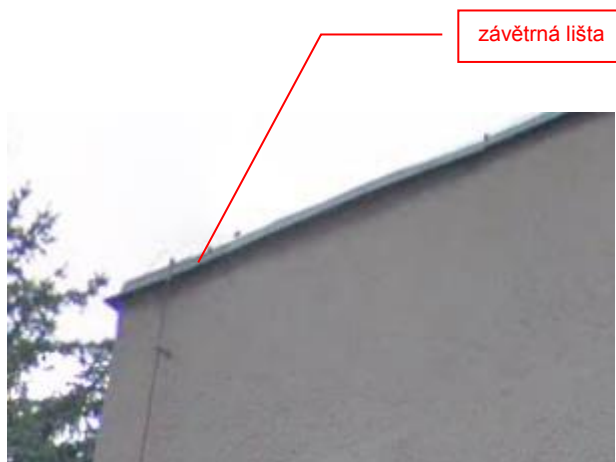
POHLED NA ROH ULIČNÍ FASÁDY

Střecha nevykazuje v ploše ani v prostupech žádného poškození a do vnitřku budovy nezatéká. Hlavním problémem je zatékání na styku obvodového oplechování a ukončení živičných pásů, kde vnikající voda poškozuje fasádu a omítka se odděluje od obvodového zdiva, což na fasádě vytváří velké puchýřovité útvary.

Původní oplechování bude vytrháno (vč. rozvodů hromosvodu). Dřevěný podkladní profil bude nahrazen novým. Náletový materiál pod živičnými pásy bude odstraněn. Původní nefunkční detail napojení oplechování a krytiny bude dle individuálního odborného návrhu zhotovitele systémově přeřešen ! Toto řešení je součástí ceny díla a zhotovitel si ho zahrne do celkové ceny díla !

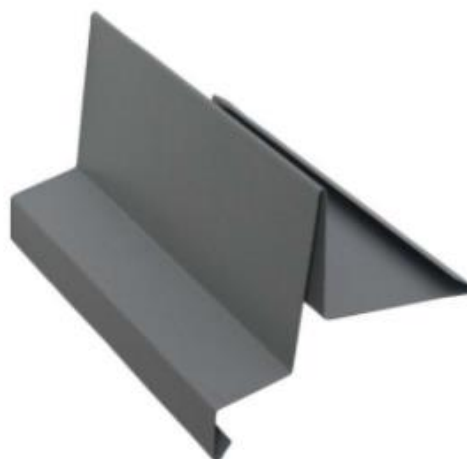
PŮVODNÍ ZÁVĚTRNÁ LIŠTA – přibližný tvar

Obvodové oplechování střechy tvoří závětrná lišta, která je nakotvena na dřevěný profil šíře 100 mm (100x120), který je umístěn na hranu obvodového zdiva. Spodní část závětrné lišty je podsunutá pod živičné pásy, což vytváří velmi problémový detail. Živičný pás je k liště přichycený lepeným spojem, který se časem stal nefunkčním a pásy jsou z naprosté většiny uvolněné a pod tento spoj zatéká. Dřevěný profil je vlivem zatékání na mnoha místech již zdegradovaný. Pod živičné pásy v nepříznivém počasí i podfoukává a spoj se zanášá listím a jiným náletovým materiálem.

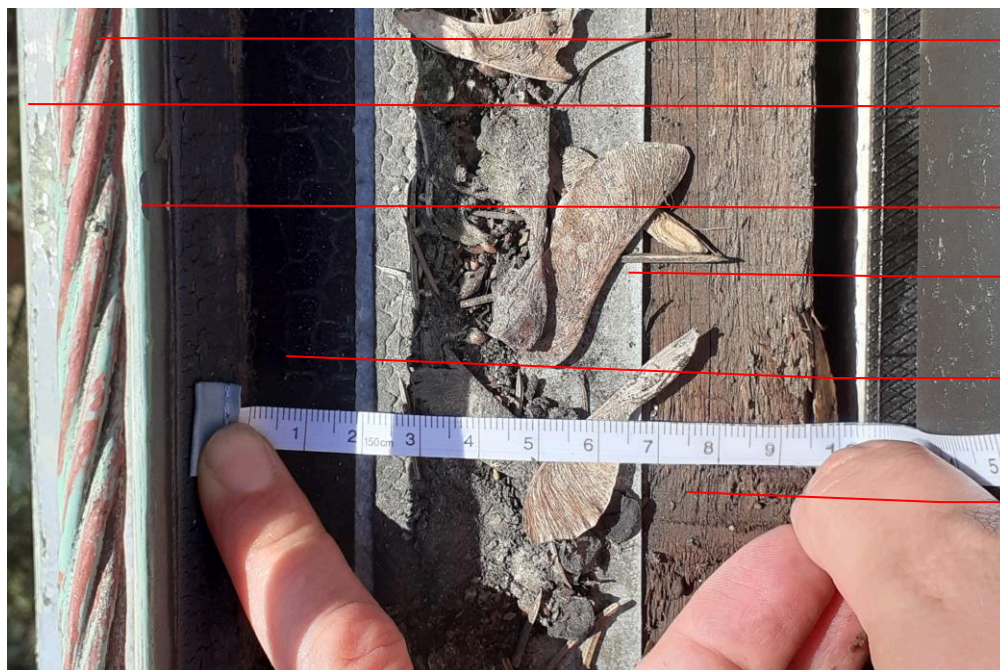
POHLED SHORA NA DŘEVĚNÝ PODKLADNÍ PROFIL OPLECHOVÁNÍ - PO ODKRYTÍ ŽIVIČ. PÁSU

bleskosvod

závětrná lišta – přesah nad fasádu

závětrná lišta – vrchol

konec oplechování vtažen pod živičné pásy

nefunkční lepený spoj mezi oplechováním a živičnými pásy

dřevěný podkladní profil

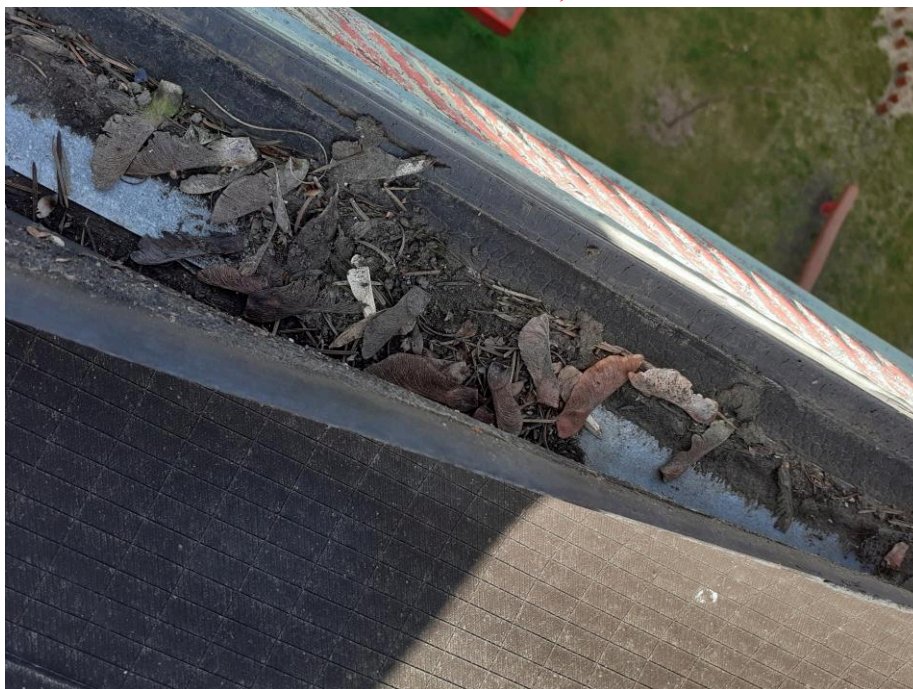
## ŽIVIČNÝ PÁS ODLEPENÝ OD OPLECHOVÁNÍ, NÁLETOVÝ MATERIÁL VE SPOJI

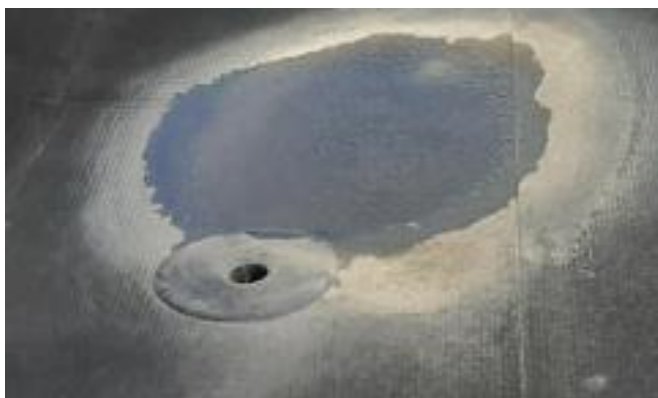
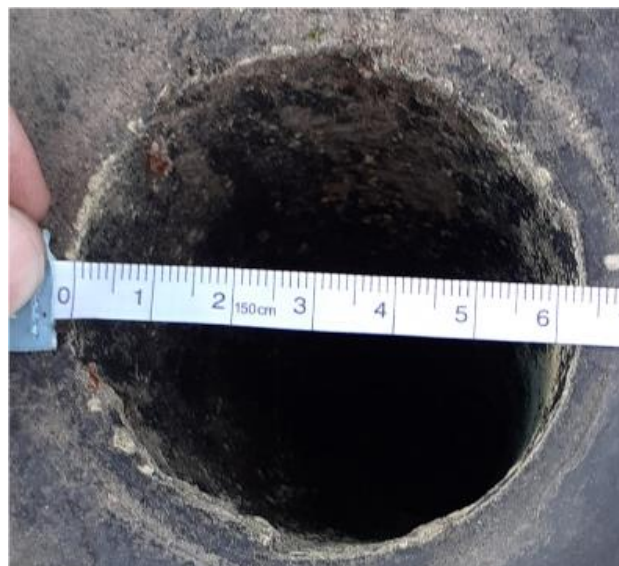
### STŘEŠNÍ VPUSŤ č. 2 A DETAIL JEJÍHO VTOKU

V ploše jsou umístěny 2 střešní vpustě. Jedna vpust' (vpust' č. 1) je hned vedle odvětrávacího zděného dvou-průduchového komínu a další vpust' (vpust' č. 2) je v druhé polovině střechy umístěná v ploše. Průměr obou vpustí byl zřejmě nějakou pozdější úpravou střechy zúžen na 65 mm. Vnitřní střešní svody jsou s největší pravděpodobností z litinového potrubí, které je použito na celé budově pro všechny kanalizační svody, které mají DN 100, stejná dimenze je očekávána i na střešním svodu. Ve vpustích nejsou osazeny žádné záchytné koše ani ochranné mřížky.

Původní vpusti budou vyříznuty – dodatečně vložené zúžení bude odstraněno. Budou osazeny 2 nové systémové střešní vpustě vč. záchytných košů, které budou svou dimenzí odpovídat původnímu průměru potrubí.

Vzhledem k tomu, že při dosavadním splavování dešťových vod docházelo i ke splavování veškerých nečistot ze střechy rovnou do střešního svodu, bude proveden po vyříznutí zúžených vtoků kamerový průzkum ( vč. elektronického záznamu a písemného protokolu ) a vyčištění obou vnitřních svodů. Za současného stavu nelze kamerový průzkum provést, protože se kamera do zúženého vtoku nedostane.

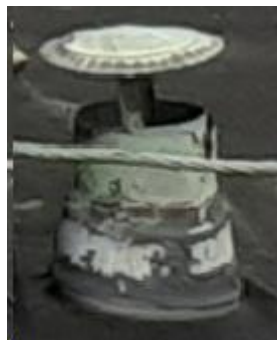
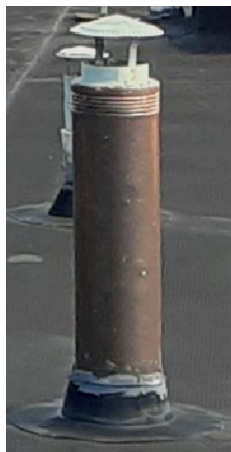
#### **STÁVAJÍCÍ KOMÍNKY**

Nad střešní rovinu vystupuje 7 odvětrávacích komínků od kanalizace. Pozice kanalizačních odvětrání jsou zakresleny ve výkrese „3\_střecha\_vpustě a prostupy“ Všechny svislé kanalizační rozvody v budově mají DN 100 a jsou z litinového potrubí. Stav komínků je v naprosté většině v dezolátním stavu.

Všechny stávající odvětrání kanalizace budou zdemontována a osazena novými moderními systémovými prvky odvětrání.

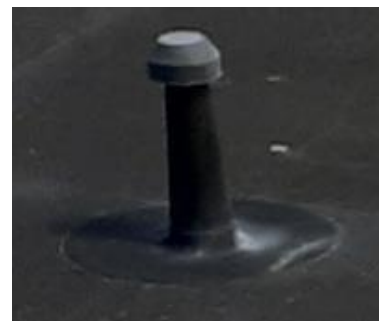
V ploše střechy je umístěno 8 systémových odvětrávacích komínků střešního souvrství. Tyto komínky mohou zůstat stávající, ale pokud nebude možné tyto komínky systémově, funkčně napojit na zhotovitelem zvolený nový typ střešní krytiny, budou komínky odstraněny a nahrazeny novými. Výkaz výměr je předchystaný na variantu „výměny“ komínků. Pokud by se tyto práce neuskutečnily budou v rámci méněprací při realizaci stavby odečteny.

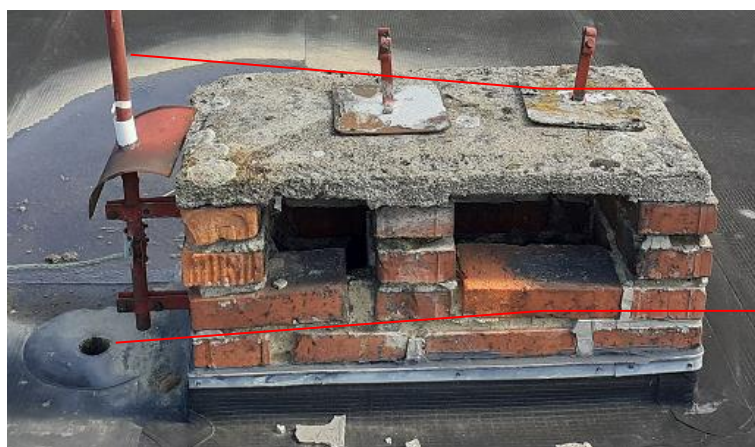
Komín funguje jako přirozené odvětrání některých místností. Na komín je přikotvená jímací tyč hromosvodu. Komín není vůbec omítnutý, shora je krytý betonovou deskou. Rozměr komínu je 1000 x 500, výška 500 mm.

jímací tyč hromosvodu

střešní vpust č. 1

V rámci oprav bude komín zatažen alespoň „lepidlem“ s armovací sítí (perlinkou). Omítkový materiál komínu navrhne zhotovitel dle svých odborných zkušeností. Tento zvolený materiál bude součástí celkové ceny díla ! Perlinka bude přetažena i přes větrací otvory, aby do průduchů nevnikal hmyz, který se tudy dostává do budovy. Horní betonová deska komínu bude celoplošně oplechována FeZn. Do tělesa komínu bude zakotvena jímací tyč hromosvodu.

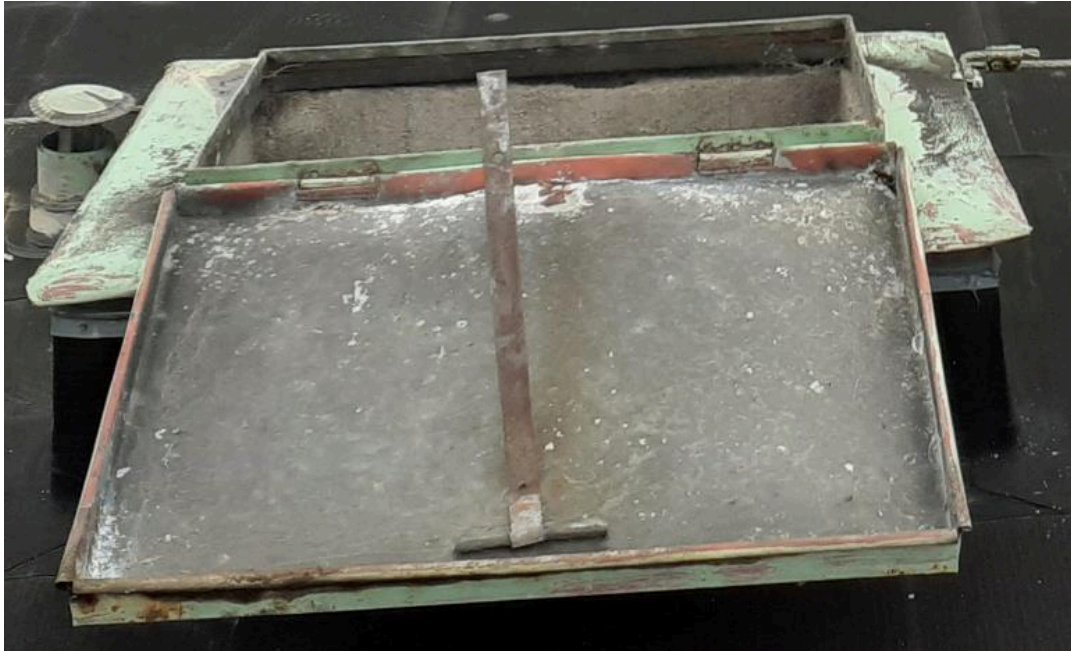
Stávající přístup na střechu je plechovým výlezem (~~600x600~~ 800x1000 z 3.NP z chodby integrovaným dřevěným žebříkem. Ve zděné podsadě výlezu jsou osazeny ocelová stupadla. Samotný plechový poklop je značně zdeformován a netěsní.

Na zděnou podsadu bude osazen nový zateplený střešní výlez. Zhotovitel typ výlezu navrhne. Může zvolit, např. plechový, plastový, atd. ( ne dřevěný ! ). Výlez může být i prosklený – min. dvojsklo. Na výlez bude nakotvena druhá jímací tyč hromosvodu.
