## Restaurátorský záměr

**Předmět restaurování:** Nalezení sv. Jenovéfy Brabantské

**Inventární číslo:** E1LU

**Zadavatel:** Muzeum v Bruntále

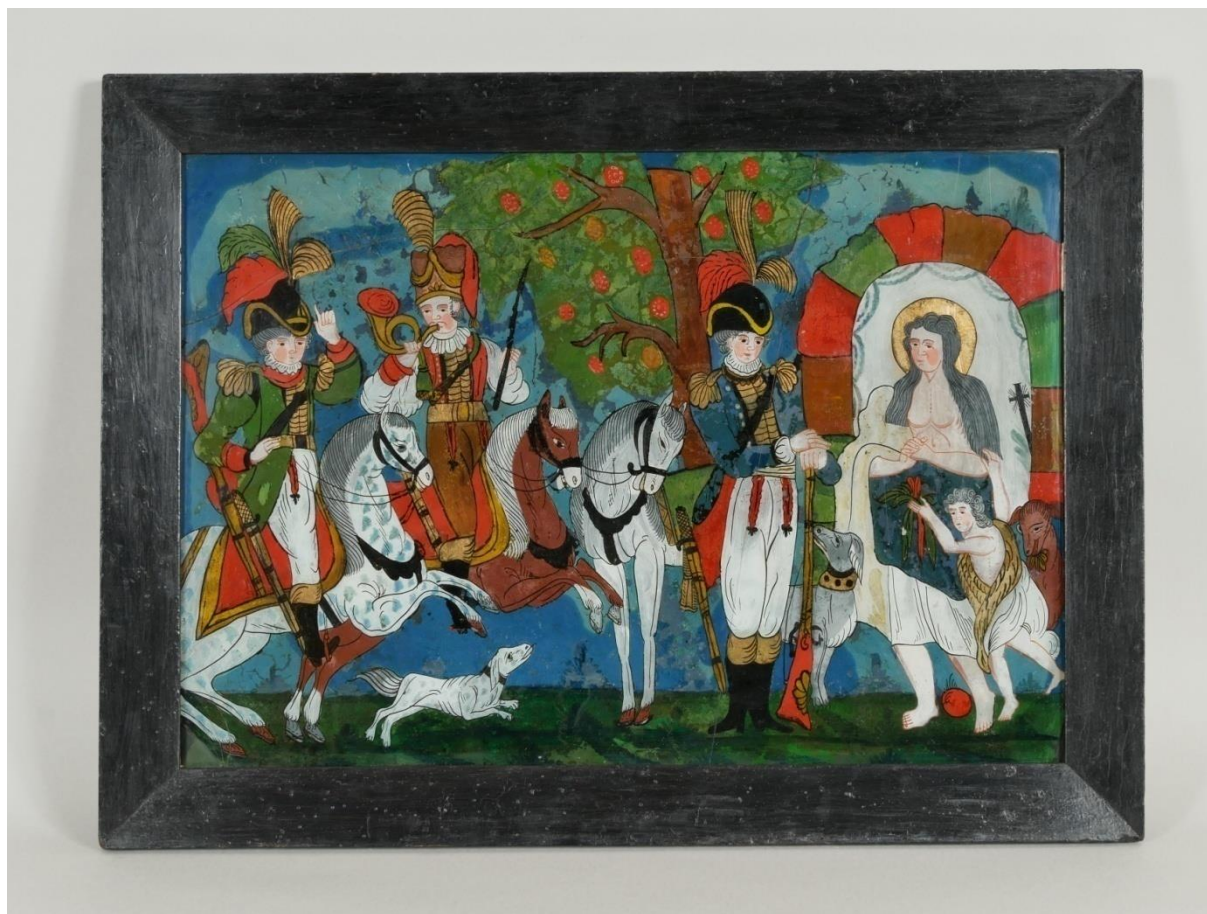
V minulosti byl proveden zásah, kdy byly 4 střepy nažehleny na podložní sklo, které bylo opatřeno voskopryskyřičnou směsí. Na podložní sklo byly provedeny i olejové retuše, tyto retuše byly provedeny zároveň i na střepech s původní malbou. V roce 2017 byla provedena nová adjustace do původního rámu, který byl dohledán dle starých fotografií. Při adjustáži byla podmalba podložena japonským papírem a vlnitou lepenkou Klug.

Na přední straně jsou na rámu obrazu četné stopy po biologickém napadení, které je již neaktivní. Povrchová úprava byla v minulosti provedena voskem.

Skleněná podložka je znečištěná z lícové strany prachovým depozitem a mastnou špínou. Původní barva je velmi značně poškozená degradací pojiv a také voskopryskyřičnou směsí, kterou byl provedený nevhodný zásah v minulosti. Na četných místech je zcela setřelá a v minulosti doplněná nevhodnou retuší.

1. Průzkum díla
2. Fotografická dokumentace stavu před, v průběhu a po restaurátorském zásahu
3. Demontáž z rámu a demontáž střepech z voskopryskyřičné směsi
4. Zajištění havarijních částí
5. Čištění – mechanické i chemické
6. Konsolidace barevné vrstvy
7. Izolační vrstva
8. Scelující lokální a nápodobivá retuš
9. Závěrečná ochranná vrstva malby
10. Odstranění nečistot z lícové strany
11. Lepení a použití podložního skla na ochranu lepených spojů
12. Závěrečná úprava povrchu skleněné podložky
13. Mechanické čištění rámu
14. Tmelení poškozených míst
15. Oprava povrchové lazury
16. Závěrečná povrchová úprava
17. Adjustáž
