## Dodatek č. 2

Smluvní strany tímto prohlašují, že dne 22. 12. 2020 uzavřeli smlouvu o dílo, jejímž předmětem je provedení stavebních prací na veřejné zakázce s názvem: „**III/00716 Dolany-Buštěhrad**“ (dál jen „**Smlouva o dílo**“). Na základě dohody smluvních stran a ve vazbě na čl. XIV. odst. 14.13 Smlouvy o dílo, uzavírají smluvní strany tento dodatek č. 2 ke Smlouvě o dílo (dále jen „**Dodatek č. 2**“).

**Sanace krajů vozovky**

## **PRŮZKUM SKLADBY KONSTRUKCE VOZOVKY**

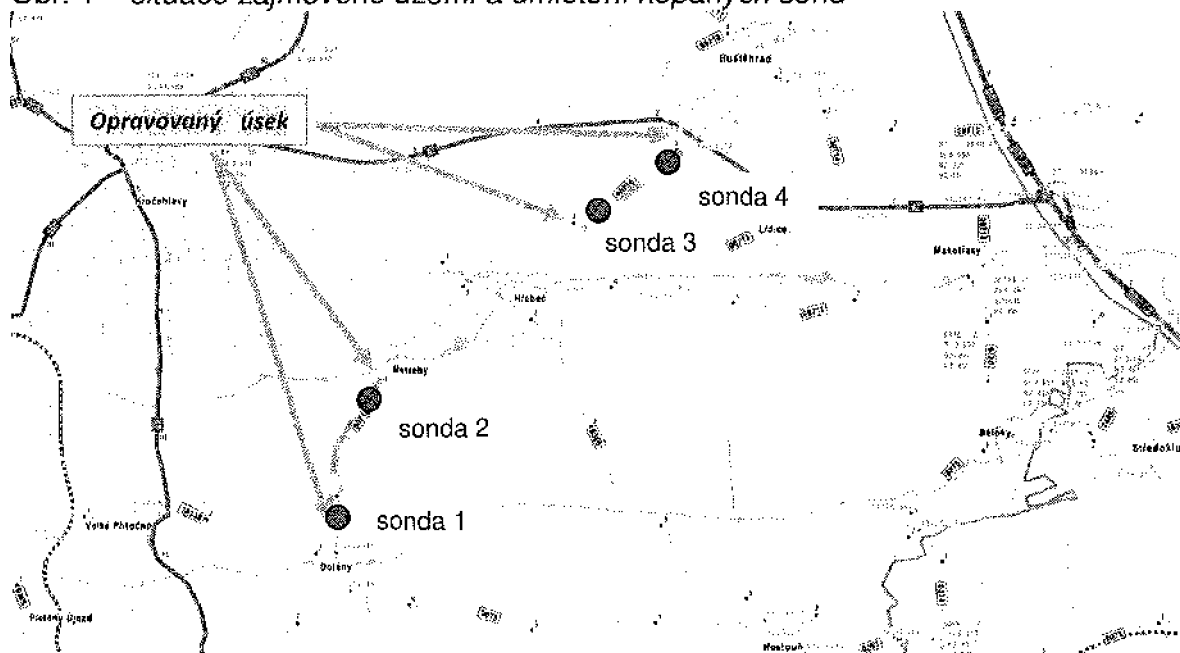
Obr. 1 – situace zájmového území a umístění kopaných sond

V každém úseku byly vyhloubeny dvě kopané sondy pro zjištění skladby konstrukce vozovky (asfaltové vrstvy, nestmelené konstrukční vrstvy, aktivní zóna).

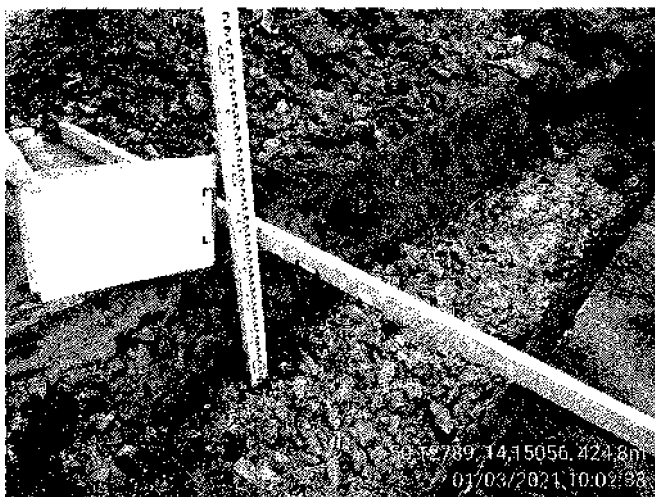
Obr. 4 Sonda č. 2 – úroveň zemní pláň

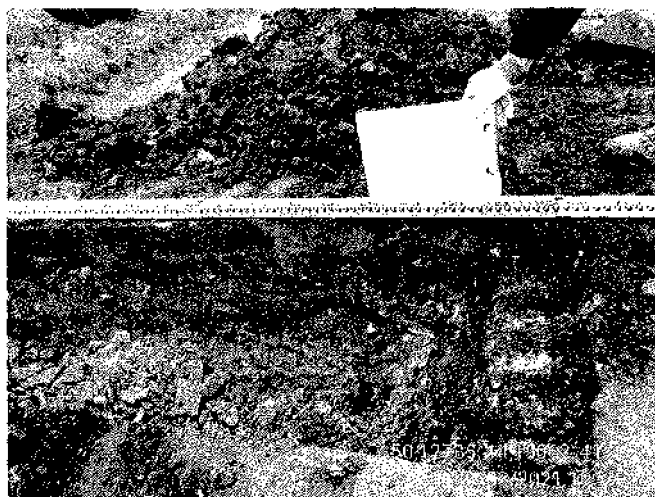
Obr. 5 Sonda č. 2 – krajnice bez konstrukčních vrstev
