**PROVÁDĚCÍ SMLOUVA O DÍLO – ČÁST 1 – HAVARIJNÍ POSTUP  
k Rámcové dohodě – část 1 ze dne 24. 3. 2020, CES:190 070**

Zabezpečení SDD „**Dobrá Voda šachta**“ (č. o. 2878) v k. ú. Mrákotín u Telče  
a průzkum případných navazujících důlních děl.

## PLÁN POSTUPU PRACÍ

# **Vyhodnocení havarijního zásahu**

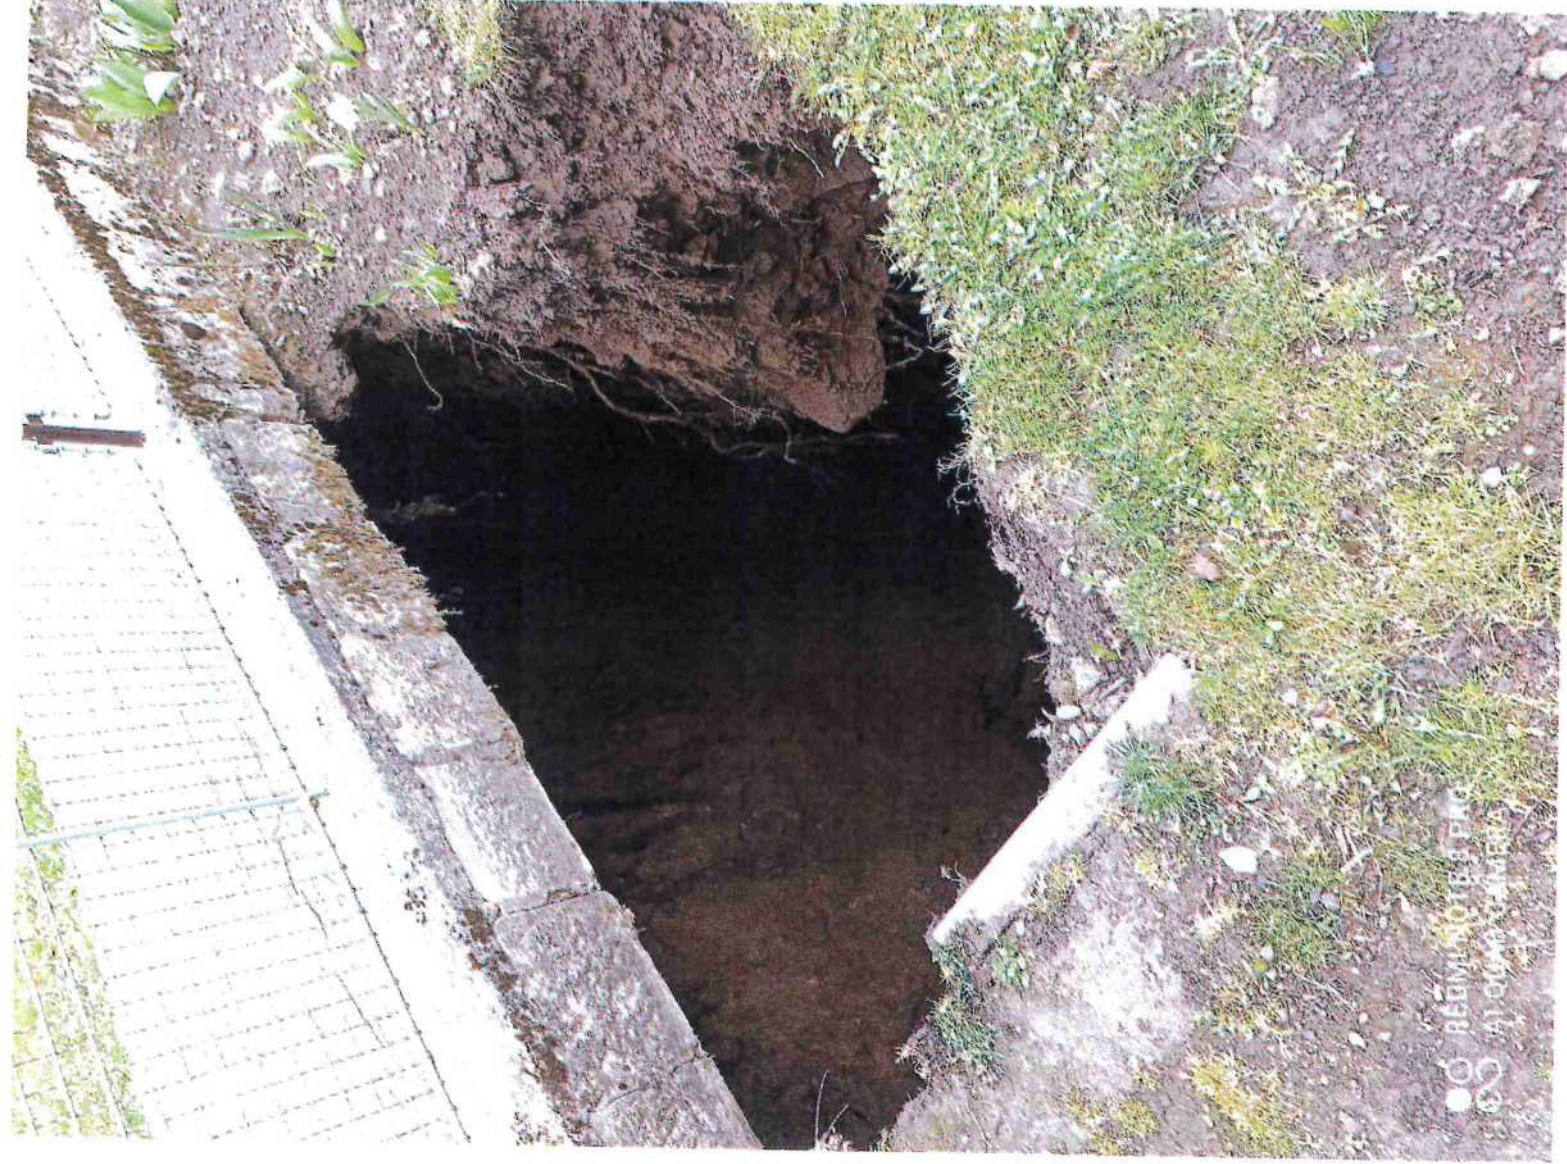
Vlastní propad měl nepravidelný, přibližně kruhový profil o průměru cca 4,0 m a hloubku cca 11,0 m. Okraje propadu tvořily z větší části svislé stěny se zátrhy. Původní fotodokumentace propadu pořízená majitelem nemovitosti je uvedena v **příloze č. 7**. JTSK souřadnice středu místa propadu, odečtené z mapy jsou  $y = 687\,488,50$  ;  $x = 1\,152\,393,50$  ;  $z = 546,90$ .

Původní stav propadu 17. 4. 2022 (foto majitelky objektu)

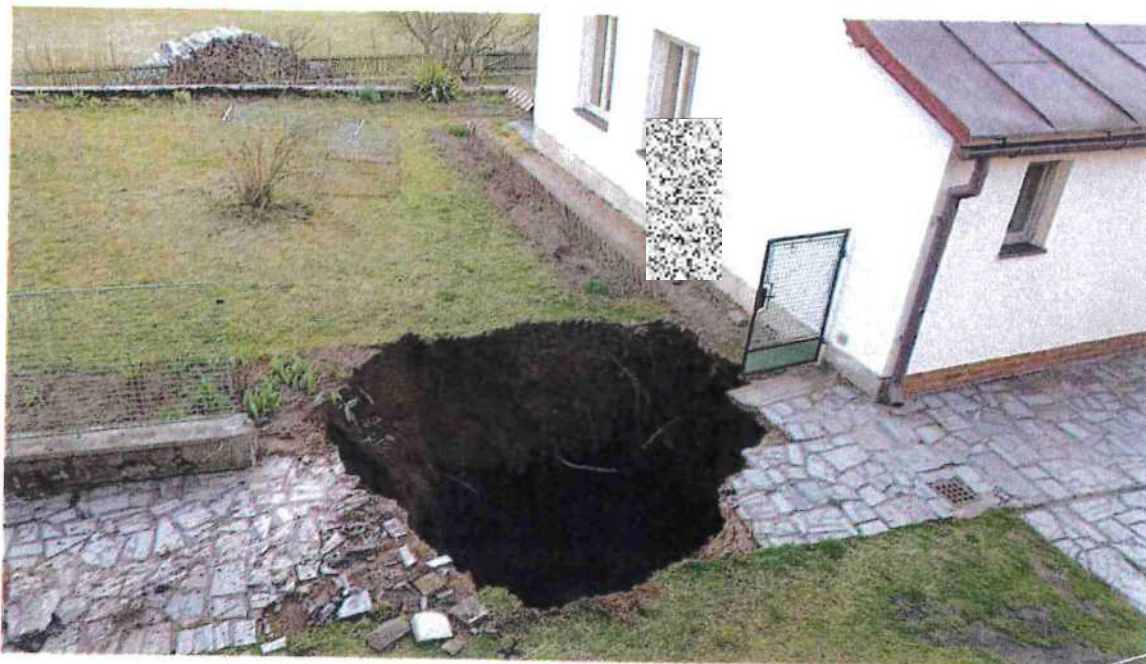
Původní stav propadu po odstranění podezdívky plotu 17. 4. 2022 (foto majitelky objektu)

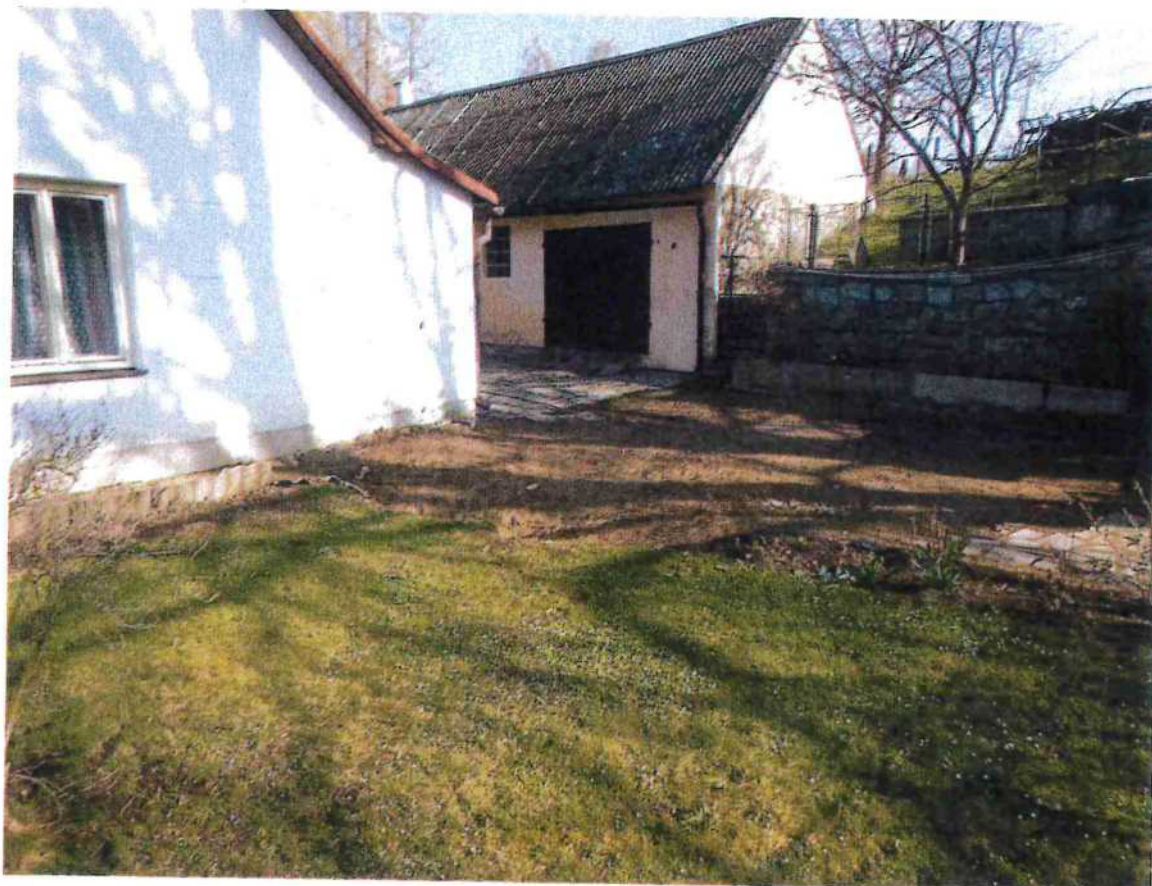
Stav po zasypání majitelem objektu

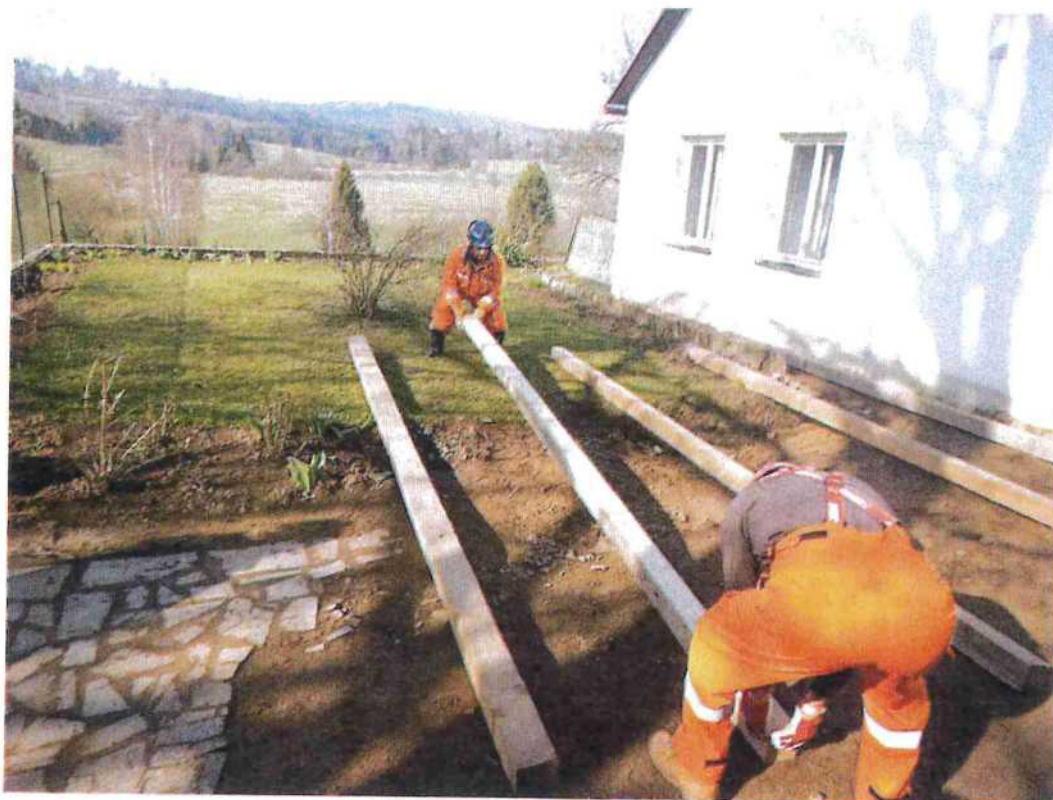
Zajišťování místa propadu

Místo propadu bylo překryto dřevěným povalem o rozměrech 5,0 x 5,0 m a ohraničeno výstražnou páskou ve výšce 1,1 m.

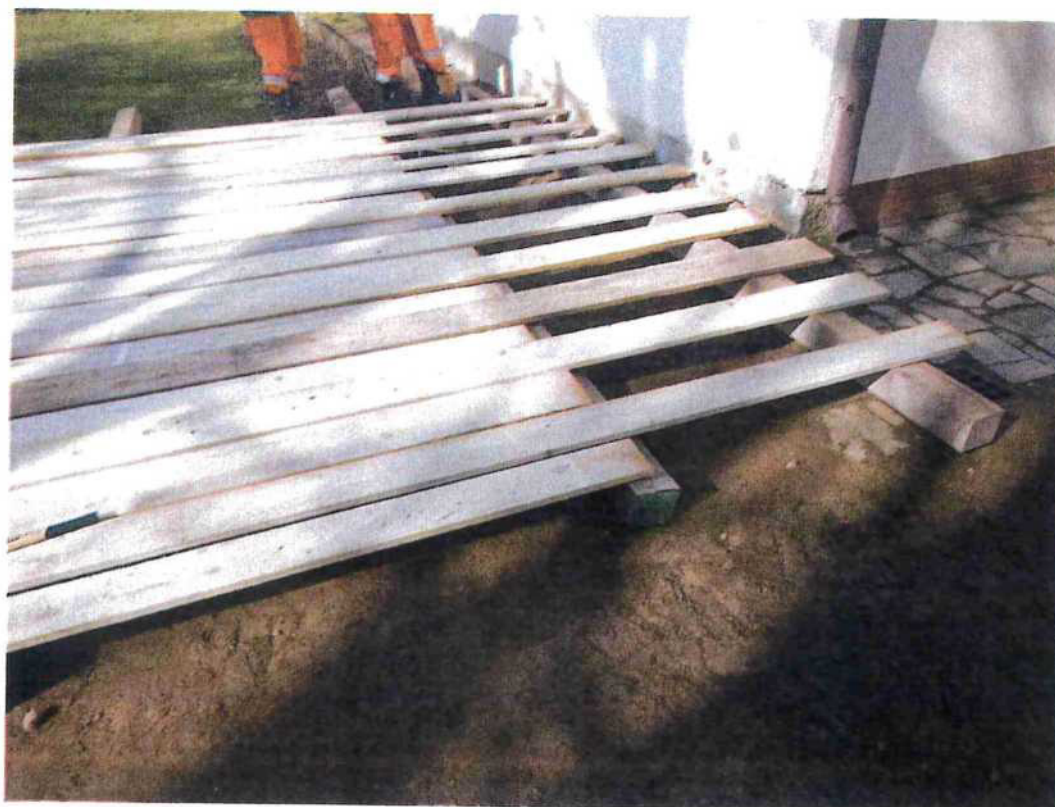
Průběh prací na zajišťování místa propadu

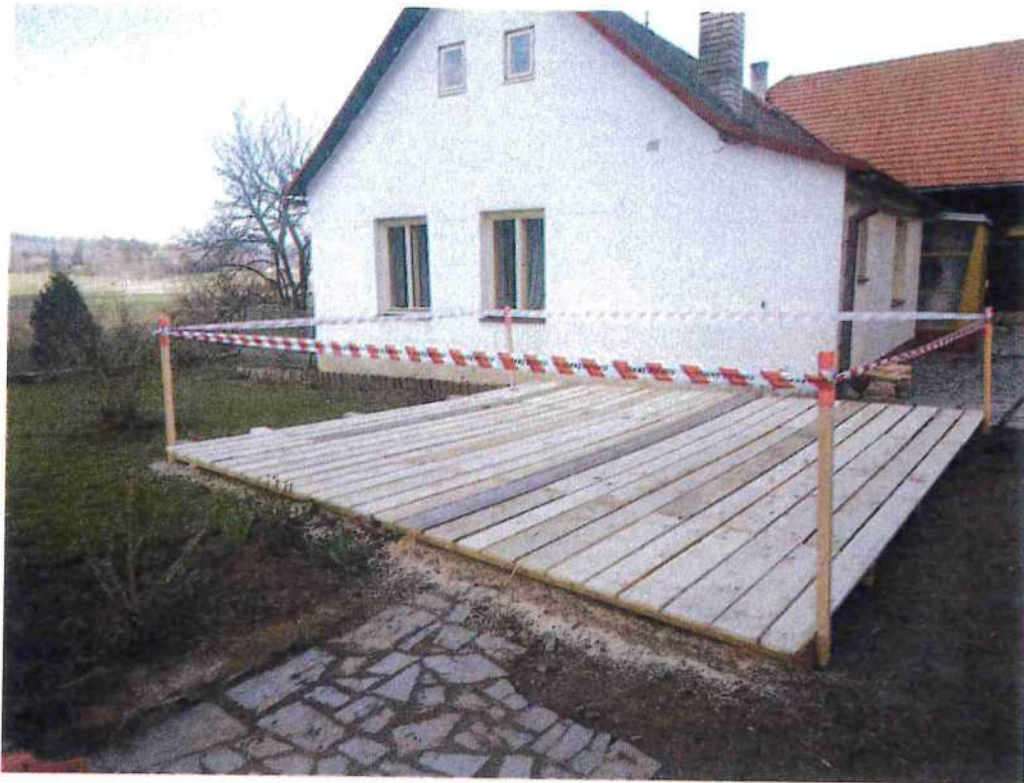
Zajištěné místo propadu (pohled od východu)

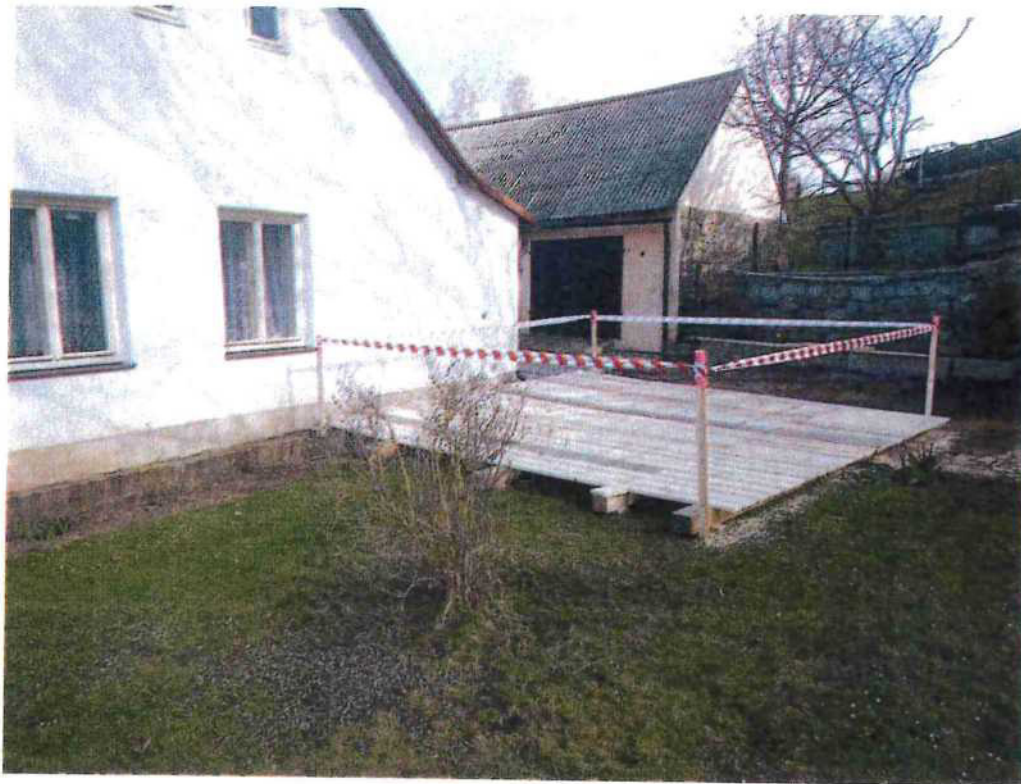
Zajištěné místo propadu (pohled od jihu)

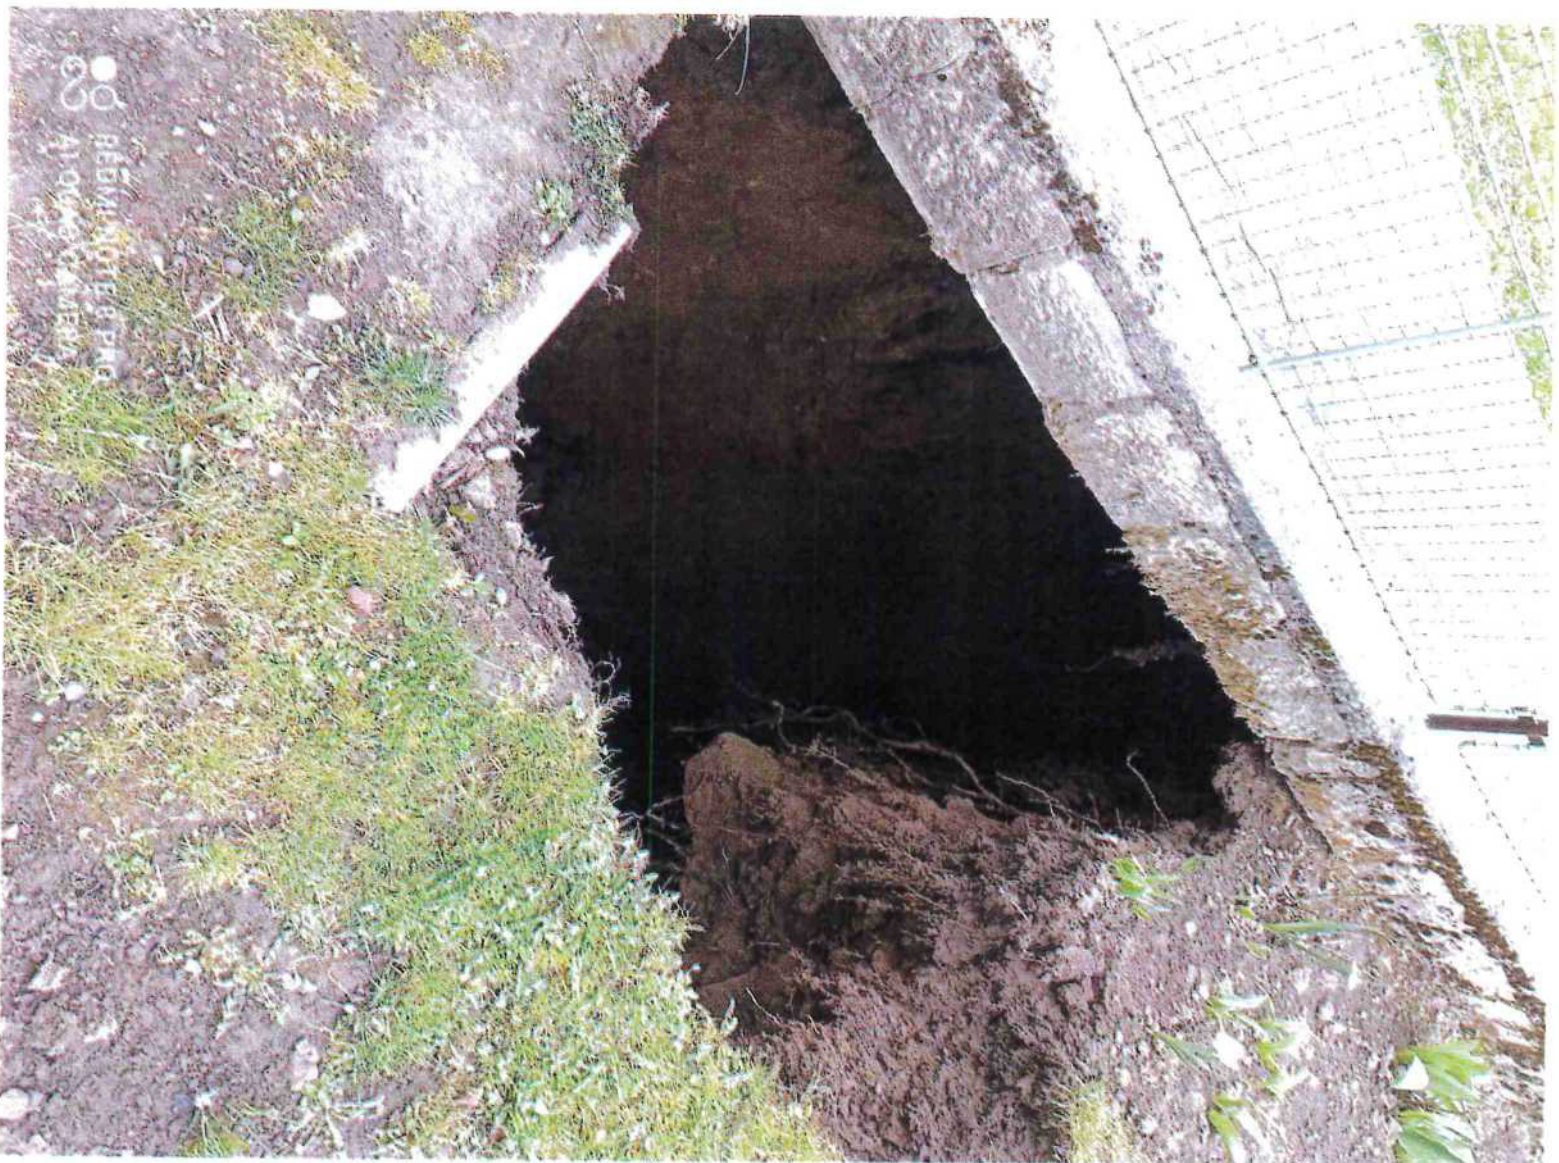
Původní stav propadu 17. 4. 2022 (foto majitelky objektu)

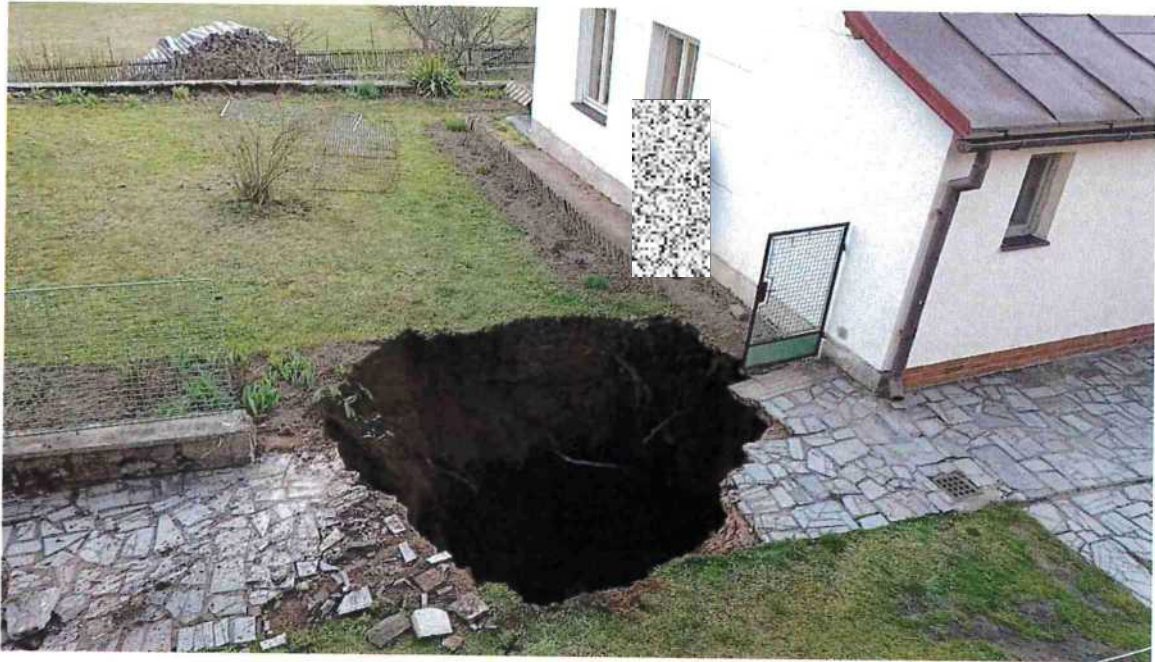
Původní stav propadu po odstranění podezdívky plotu 17. 4. 2022 (foto majitelky objektu)

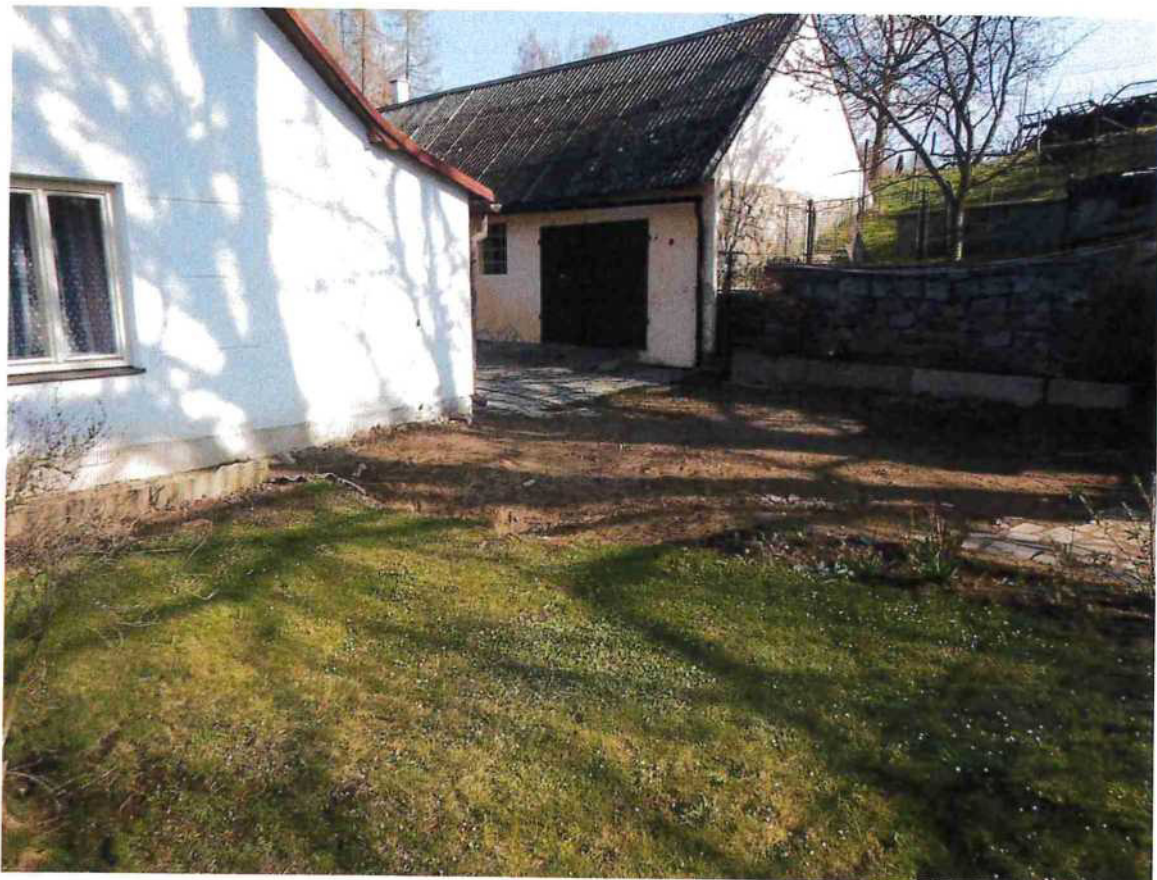
Stav po zasypání majitelem objektu
