**Dodatek č. 3 smlouvy o dílo č. SPR-S116/2021-3**  
(ve smyslu § 2586 až § 2635 z.č. 89/2012, občanského zákoníku)

# ZMĚNOVÝ LIST

| Obnova objektu a technických systémů Letenského historického kolotoče | | |

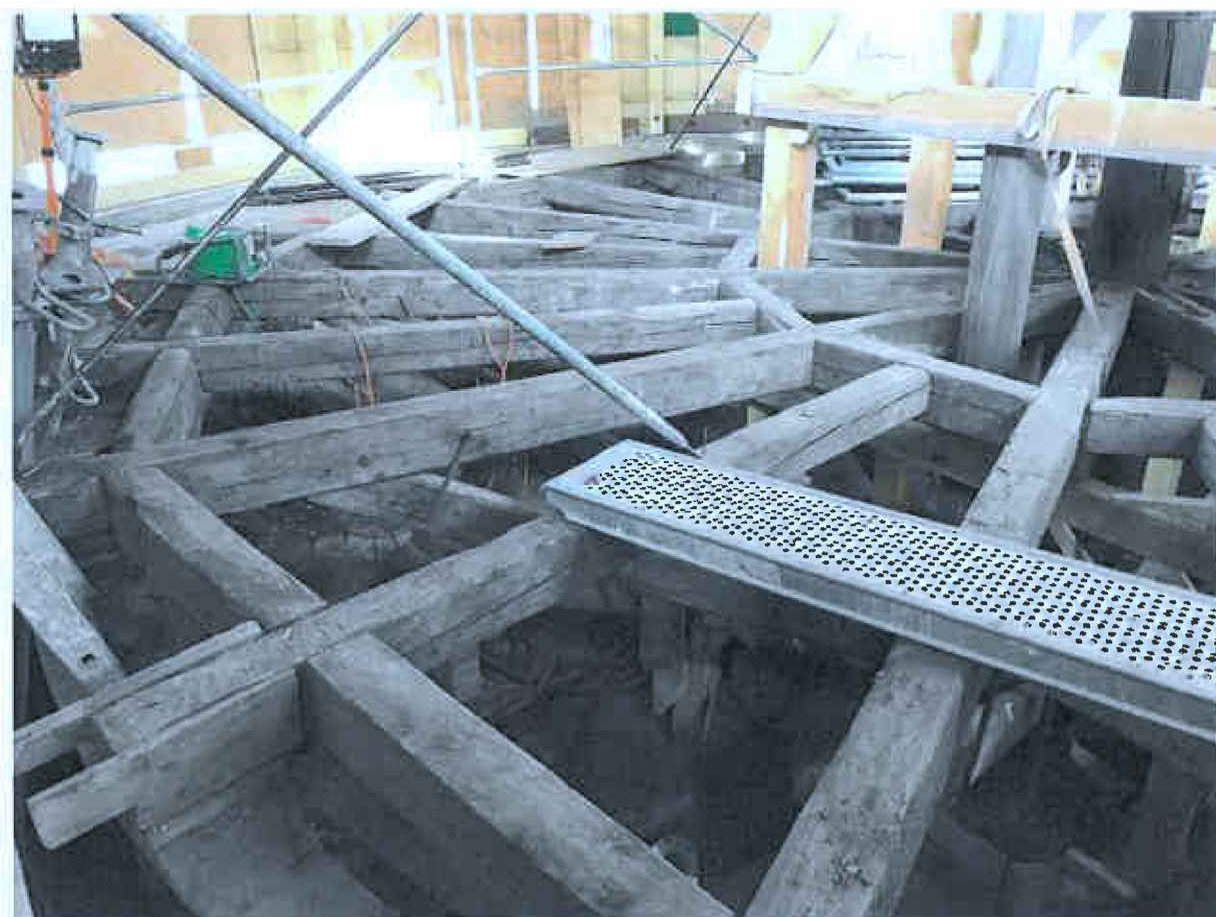
Po demontáži podlahy točny a zpřístupnění její nosné konstrukce byla zjištěna neúměrná degradace původních dřevěných šikmých vzpěr točny, zejména zhlaví těchto vzpěr, která byla v oblasti spojů dlouhodobým provozem v důsledku dynamického namáhání mechanicky opotřebena do stavu, který vylučoval původně projektované protézování. S ohledem na provozní a bezpečnostní nároky provozu kolotoče bylo nutno tento nepředvídatelný problém řešit oproti projektové dokumentaci celkovou výměnou všech 12 kusů vzpěr, včetně jejich nového nadimenzování.

Detail šikmých vzpěr točny před demontáží.

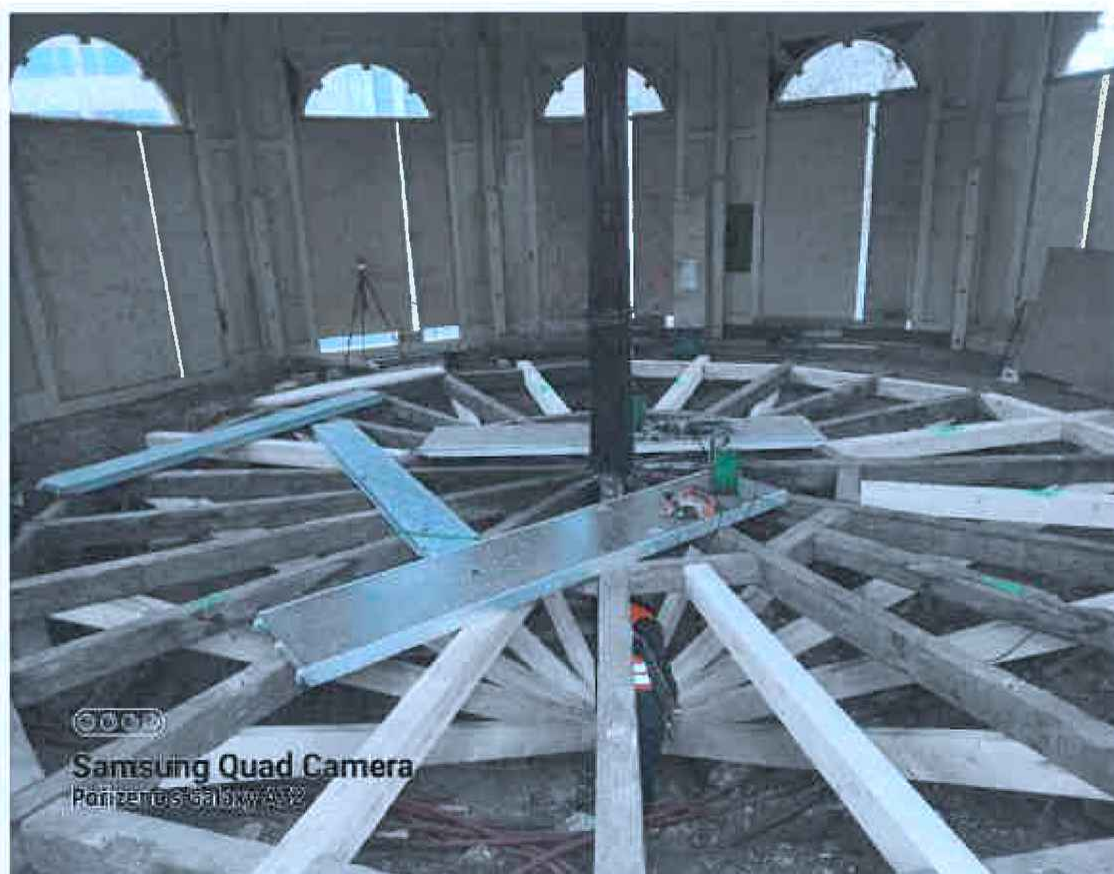
Rozsah výměn nově zhotovených šikmých vzpěr a horizontálních trámů točny.

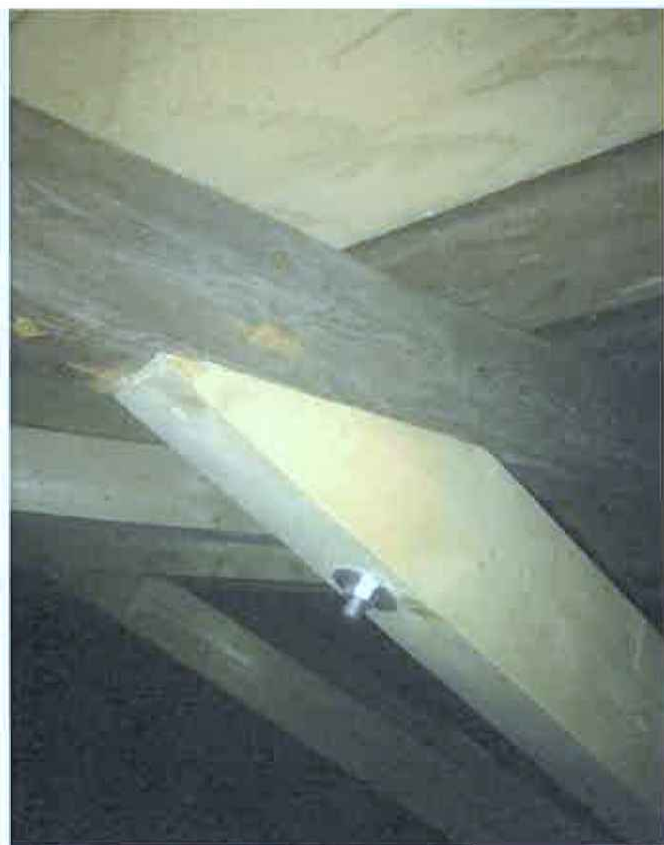
Detail zhlaví nově zhotovených šikmých vzpěr točny.

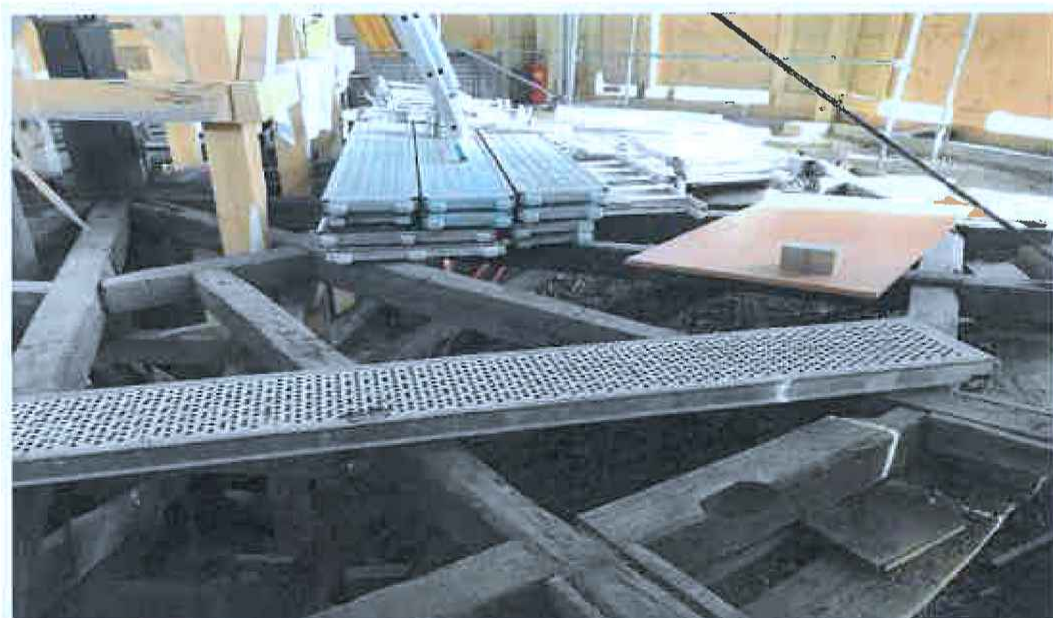
Po demontáži podlahy točny a zpřístupnění její nosné konstrukce byla zjištěna neúměrná degradace původních dřevěných horizontálních konstrukčních prvků nesoucích celou podlahu kolotoče, které by do budoucna nevyhověly provozním a bezpečnostním nárokům na provoz kolotoče. S ohledem na tuto skutečnost bylo přistoupeno k výměně 1 ks vazného trámu, 7 ks krátčat a 6 ks vnějších výměň. Realizace této změny byla přímo navázána na realizaci změny v přecházejícím bodě.

Detail horizontálních konstrukčních prvků točny před jejich částečnou výměnou.

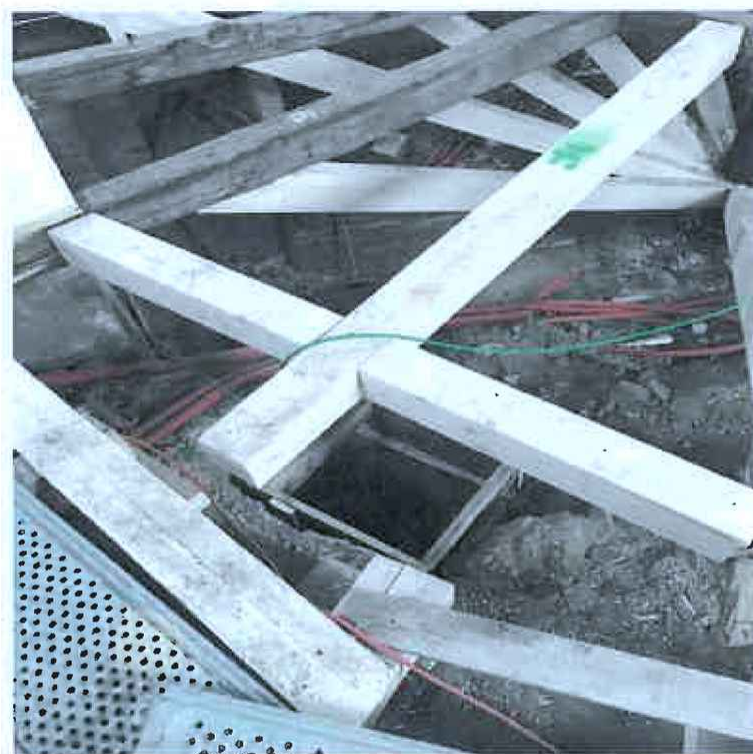
Detail nově zhotovených replik stávajícího krátče a vnější výměny točny.

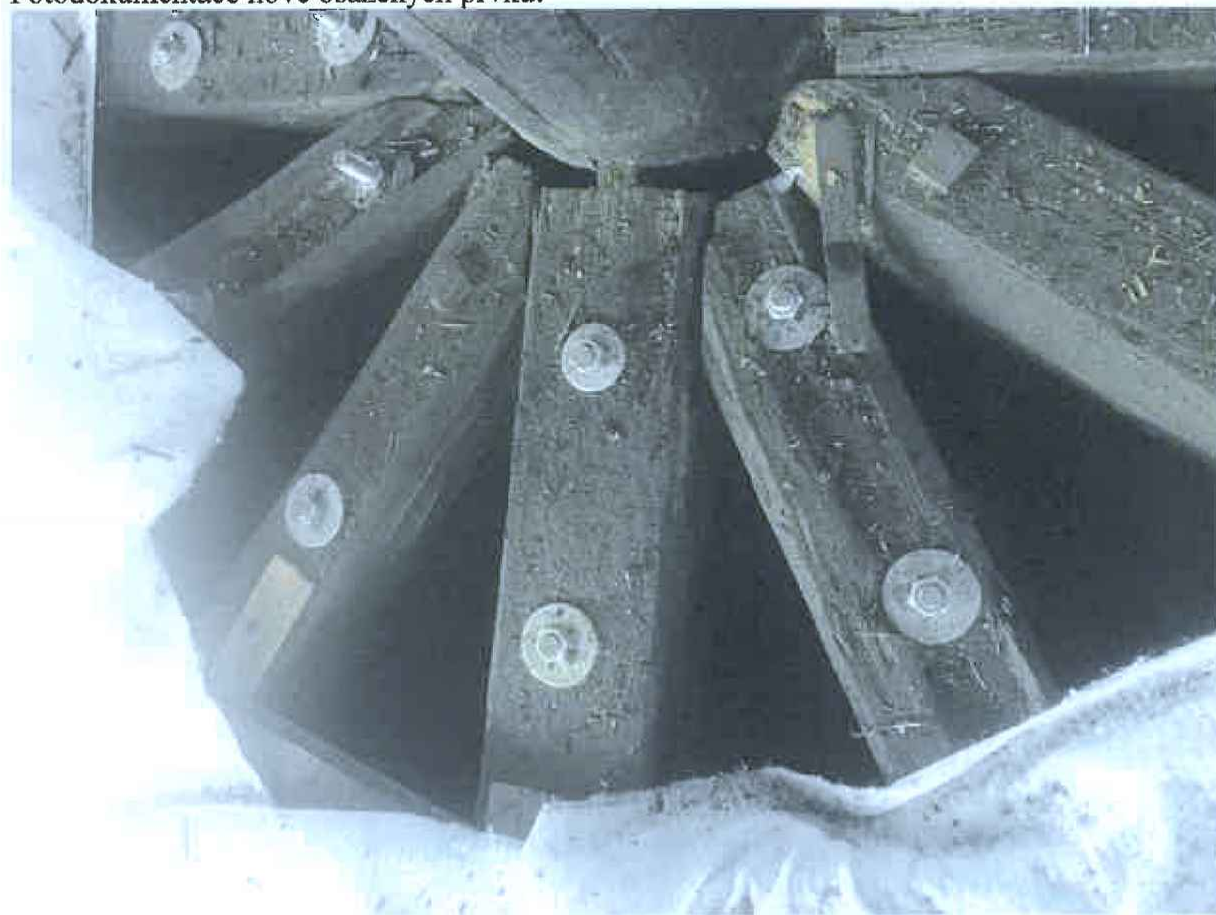
Po demontáži podlahy točny a zpřístupnění její nosné konstrukce bylo nepředvídatelně zjištěno, že většina vazných trámů, které představují pro provoz kolotoče klíčový statický prvek, byla ke středovému sloupu kotvena pouze pomocí ocelového L profilu a jednoduchých vrtů, v důsledku čehož docházelo k postupnému a nezadržitelnému uvolňování tohoto klíčového spoje. S ohledem na budoucí provoz a bezpečnostní aspekty bylo bezpodmínečně nutné zrealizovat náhradní staticky vyhovující řešení tohoto spoje, a to nahrazením původních vrtů za navržené a nově vyrobené ocelové svorníky. Tato náročná výměna byla, kromě statického hlediska, nezbytná z hlediska nastavení celkové geometrie točny a musela předcházet realizaci předcházejících bodů.

Fotodokumentace původních a nově osazených konstrukčních prvků.

Tato dodatečná změna představovala významné časové zdržení v postupu realizace akce s ohledem na nutnost navrhnout, vyrobit a instalovat tyto nové ocelové svorníky. Tato změna pozdržela všechny další navazující práce na točně se středovým sloupem a pohonném systému kolotoče.

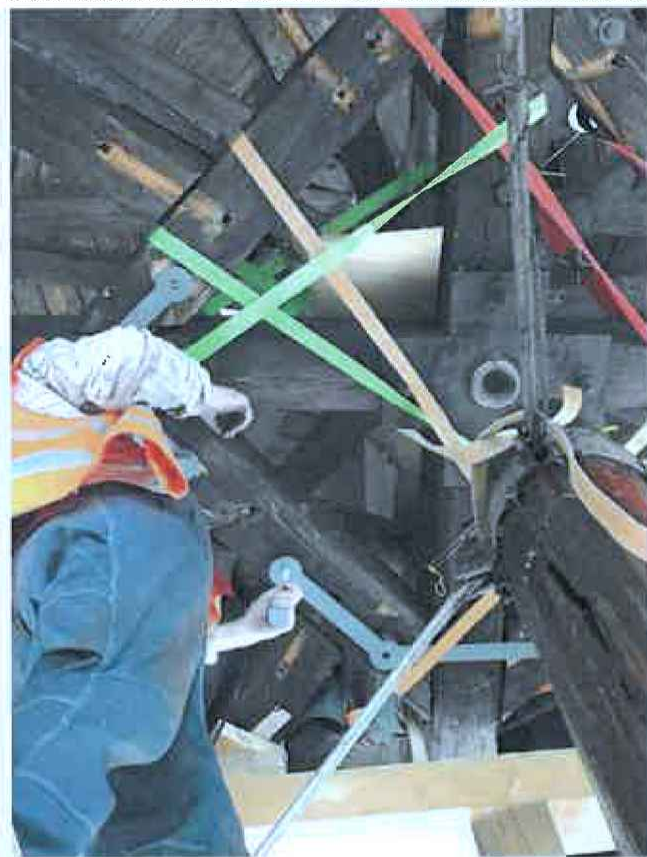
Celá točna kolotoče je upevněna na centrálním svislém sloupu, který je otočně upevněn do spodního a horního ložiska. Spodní ložisko je umístěno na základu, který je umístěn v suterénní části kolotoče v prostoru strojovny. Horní ložisko je umístěno ve středové části krovu objektu kolotoče. Centrální svislý sloup současně slouží i jako pomocná podpěra pro konstrukci krovu střechy objektu kolotoče. Tzn., že tento centrální sloup a jeho ložiska představují mimořádně významný konstrukční prvek celého objektu kolotoče. Původní historická ložiska byla z provozních a statických důvodů již nevyhovující, bylo nutno je nahradit novými moderními ložisky. Pro instalaci ložisek bylo potřeba provést zarovnání již neúměrně opotřebovaného horního konce centrálního sloupu. Na takto upravený horní konec sloupu bylo potřeba navrhnout a vyrobit ocelový ztužující prvek, korespondující s již vyrobeným horním ložiskem, následně proběhla instalace ložiska. Pro dosažení správné polohy horního ložiska vůči konstrukci krovu objektu kolotoče a konci horní části centrálního sloupu pak bylo nezbytné přesně na míru vyrobit speciální distanční prvky vymezující přesnou polohu. Tyto nebyly řešeny projektovou dokumentací. Vyřešení tohoto významného, ale nepředvídatelného konstrukčního prvku představovalo jedno z nejvýznamnějších neplánovaných časových zdržení při realizaci akce a jeho vyřešení blokovalo pokračování prací, které jsou zde popisovány v předcházejících bodech.

Detail horní části středového sloupu točny před osazením horního ložiska a distančních prvků.

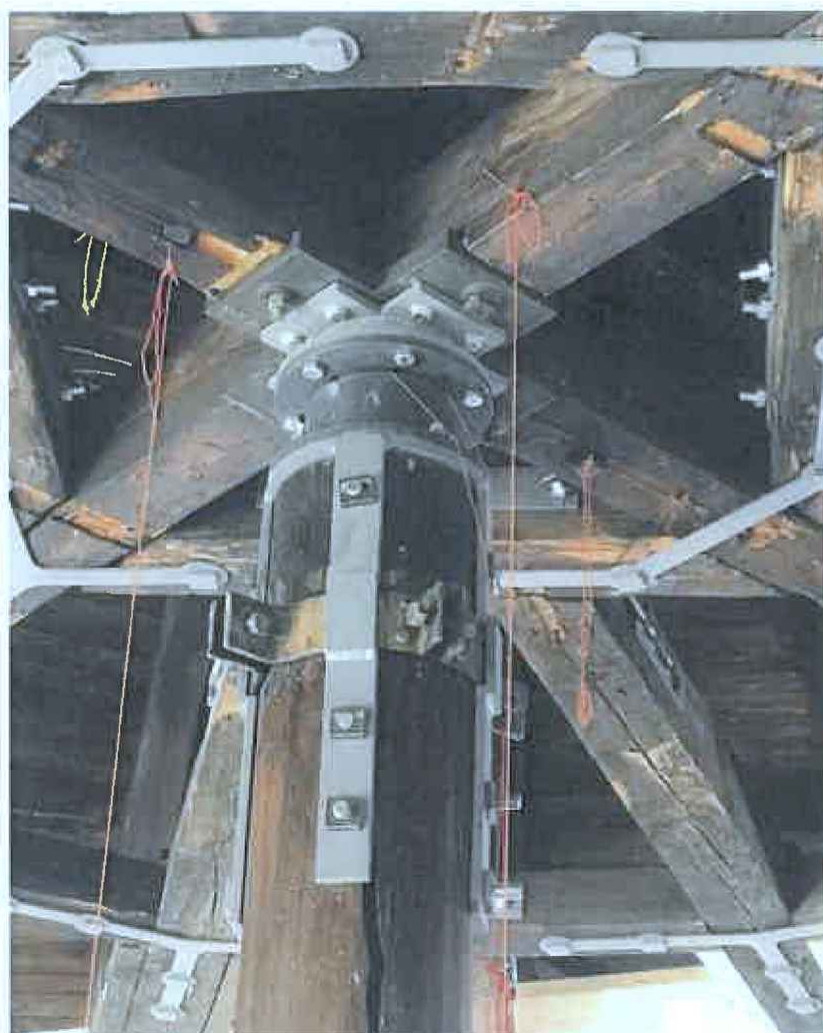
Detail horní části středového sloupu po osazení ložiska a ztužujícího a distančního prvku.

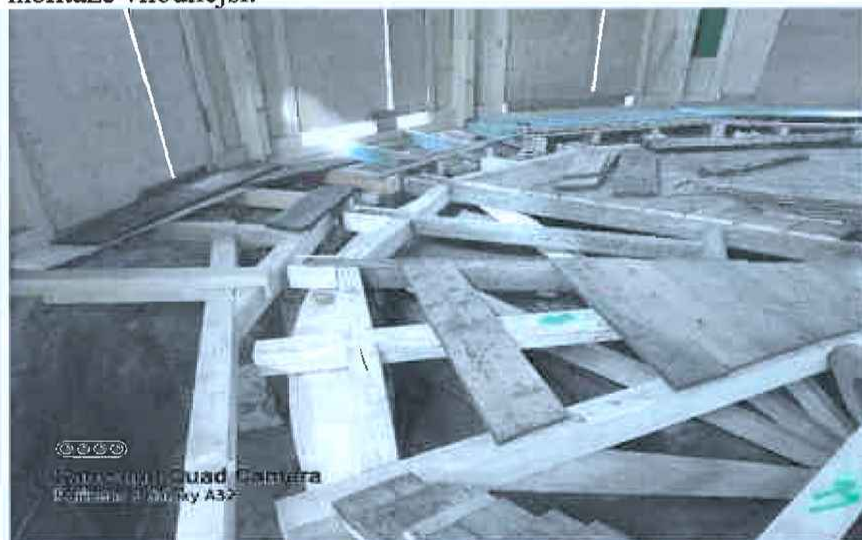
Při rekonstrukci ochozu bylo rozhodnuto s ohledem na budoucí možné opakované zásahy v souvislosti s údržbou obvodového ochozu a točny nahradit jeho nosné prvky smrkovými trámy, oproti původně navrženým dubovým trámům, které jsou pro opakované demontáže a montáže vhodnější.

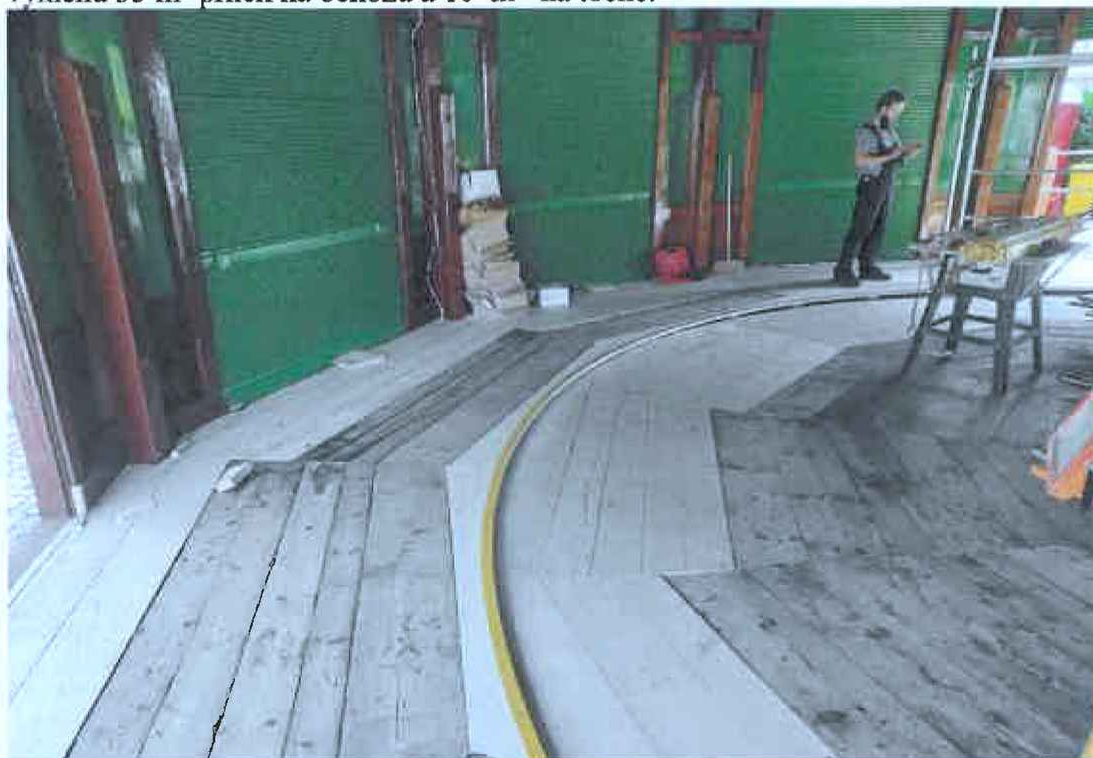
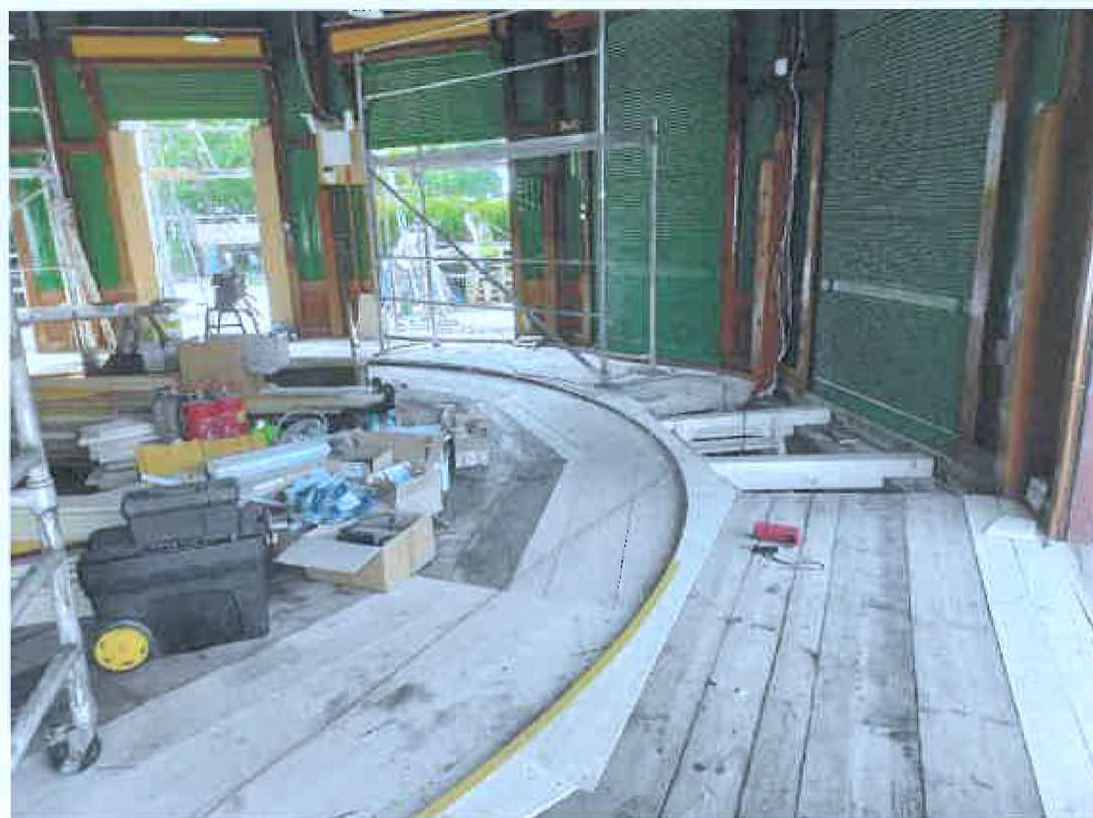
Při rekonstrukci točny a obvodového ochozu bylo zjištěna větší potřeba výměny poškozených a zejména nevratně opotřebených (prošlapaných) krycích pochozích prken, jednalo se o výměnu 35 m<sup>2</sup> prken na ochozu a 10 m<sup>2</sup> na točně.

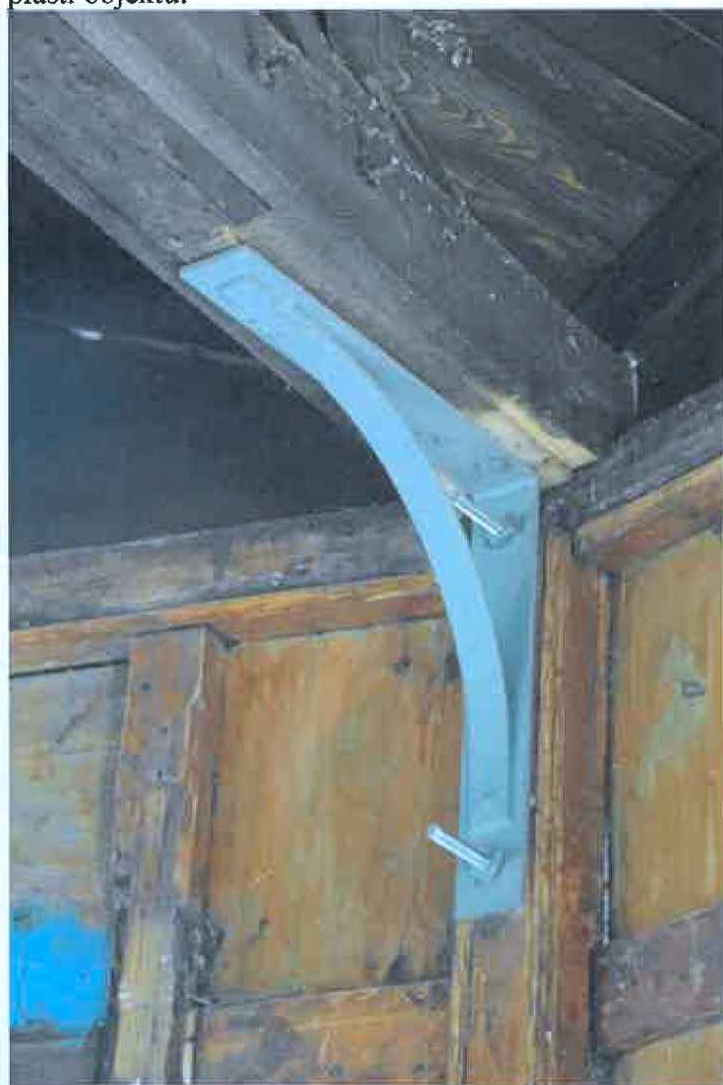
Větší rozsah přípravných prací před povrchovými úpravami – nutnost opálení a kompletního přebrousování původních barevných povrchových úprav vyskytující se zejména na obtížně přístupných površích vnitřního dřevěného pláště stavby. Zde se jedná o chybu výkazu výměr, která byla zjištěna v návaznosti na zahájení povrchových úprav interiéru kolotoče, ke kterým zhotovitel přistoupil po ukončení rovnání stavby, statického zajištění objektu kolotoče a částečné aplikaci povrchových úprav na vnějším plášti stavby. Jednalo se o vnitřní plochy svislého obvodového pláště o celkové ploše cca 120 m<sup>2</sup>, zejména pak v oblasti demontovaných kastlíků určených pro srolování rolet a demontovaných horních přechodových lišt včetně všech navazujících ploch. Současně bylo nutno provést úplné očištění všech ploch celkem 12 ks kastlíků rolet jejichž plocha představovala celkem 45 m<sup>2</sup>. Současně bylo nezbytné, před zahájením nanášení ochranných nátěrů, obrousit vnitřní plochy cca 150 m<sup>2</sup> a vnější plochy cca 260 m<sup>2</sup>. Tato dodatečná úprava povrchů před aplikací nátěrového systému představovala významné zvýšení pracnosti, časové náročnosti a současně byla jednou z příčin, která pozdržela realizaci vnitřních nátěrů až do klimaticky vhodnějšího období, tzn. jarních měsíců 2022.

Detail pozůstatků barevných povrchových úprav na vnitřním plášti objektu.

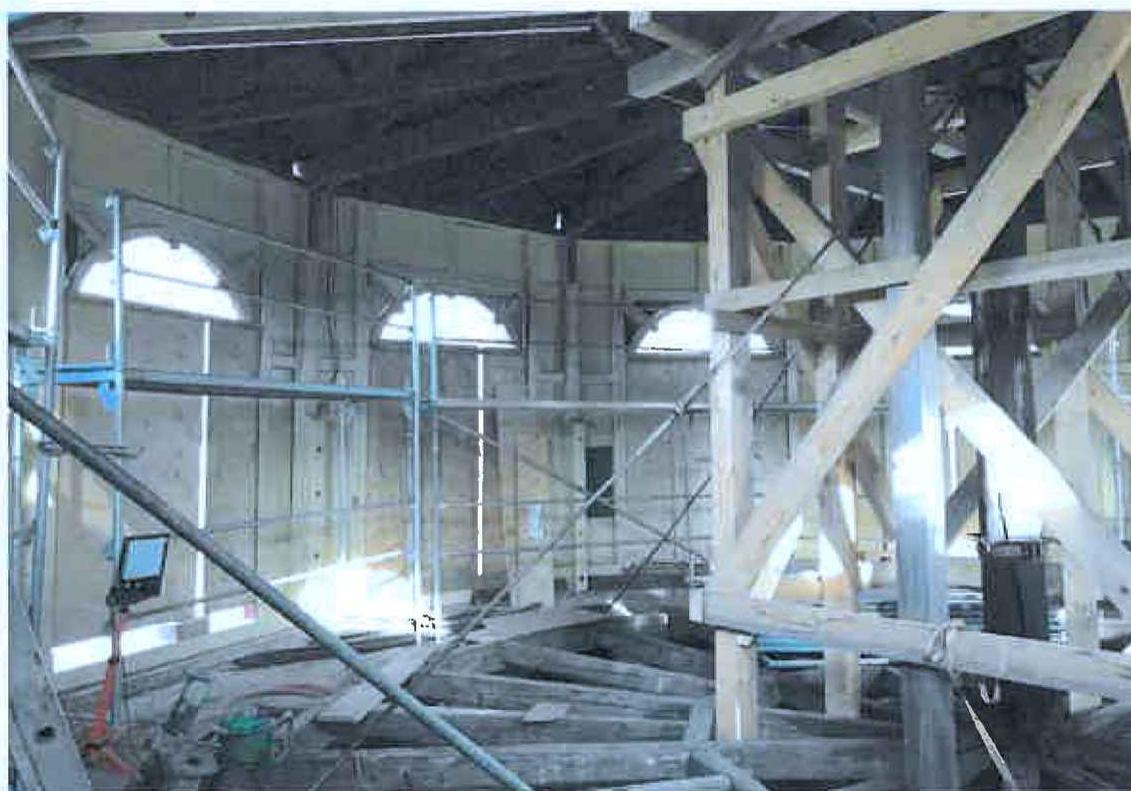
Průběh aplikace nových povrchových úprav na vnitřním plášti objektu.

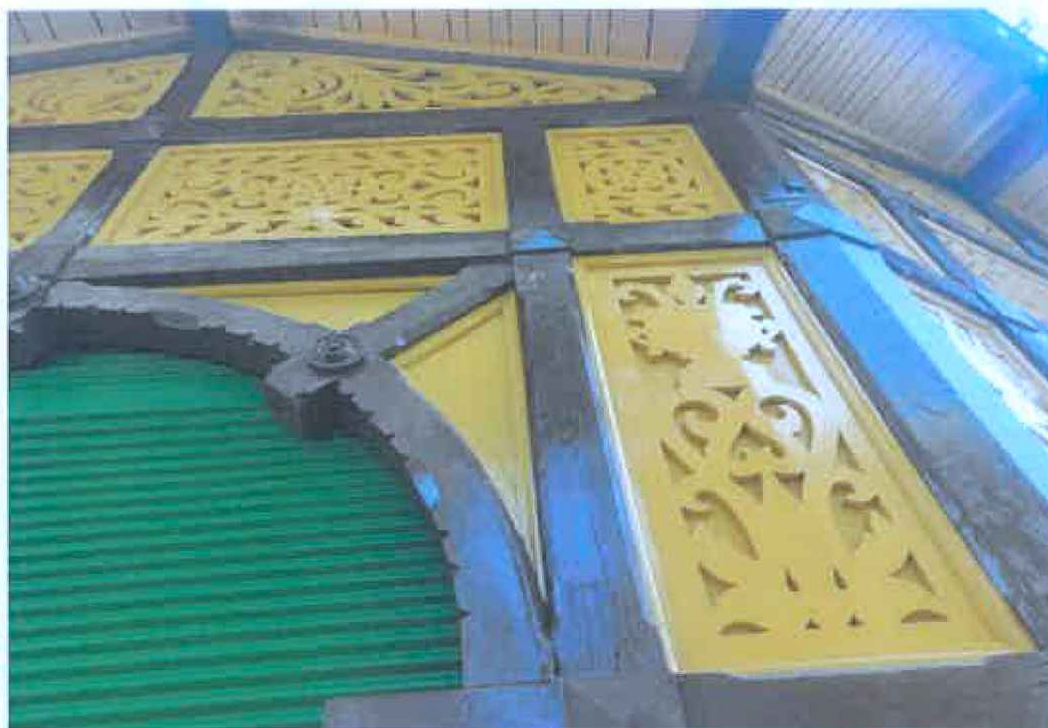
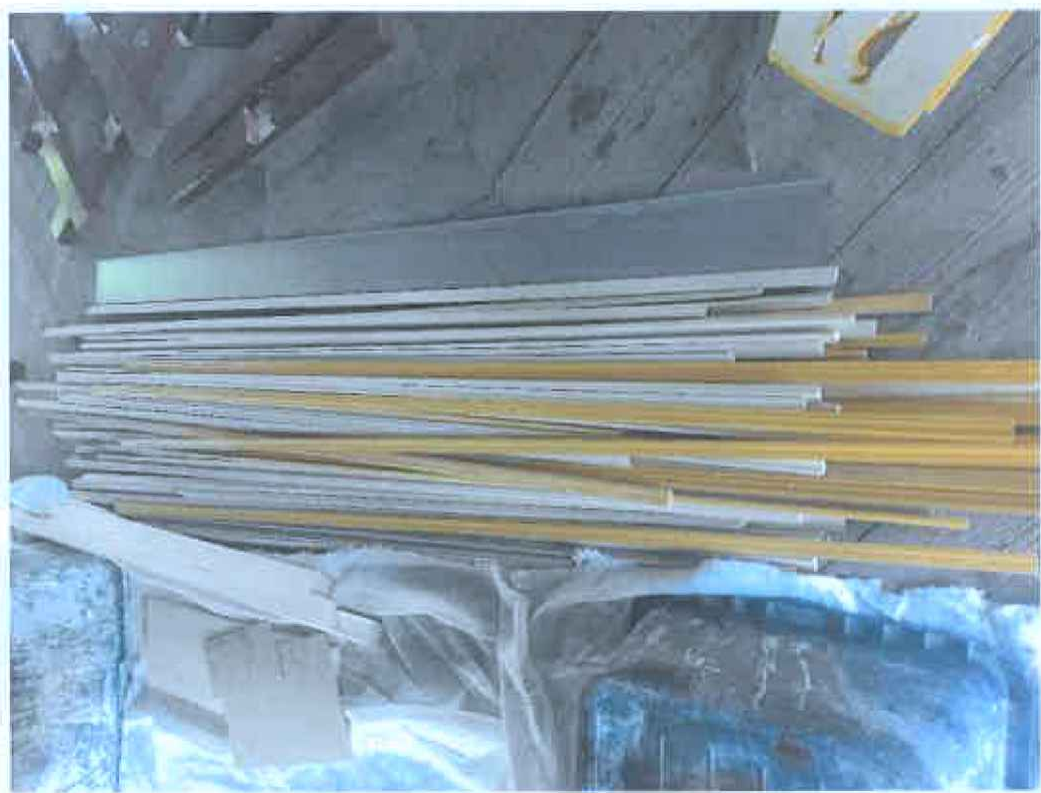
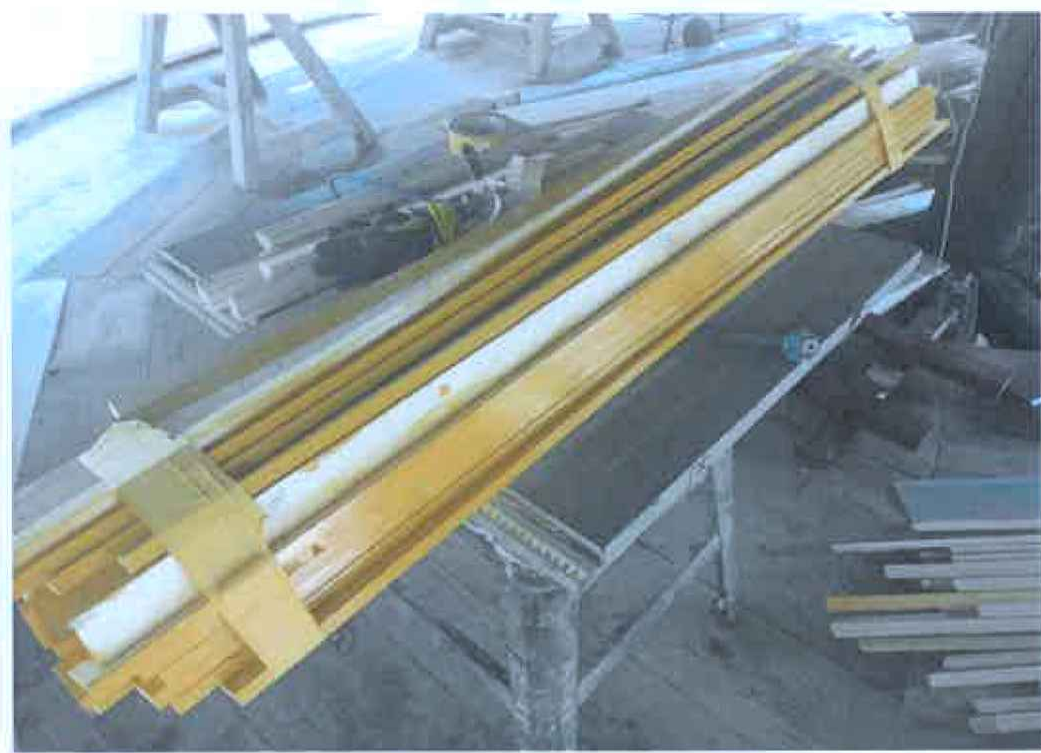
V rámci kompletace vnějšího pláště kolotoče bylo zjištěno, že nejsou zachovány, nebo nejsou použitelné v požadovaném rozsahu a projektová dokumentace neřeší doplnění obvodových lišt, které mají být instalovány v jednotlivých polích obvodového pláště, které jsou tvořeny nosnou konstrukcí a pláštěm. Většina těchto polí je pak vyplněna vyřezávanými kazetami, které jsou opět doplněny po obvodě lištami. Bylo potřeba vyrobit, povrchově ošetřit a namontovat chybějící lišty.

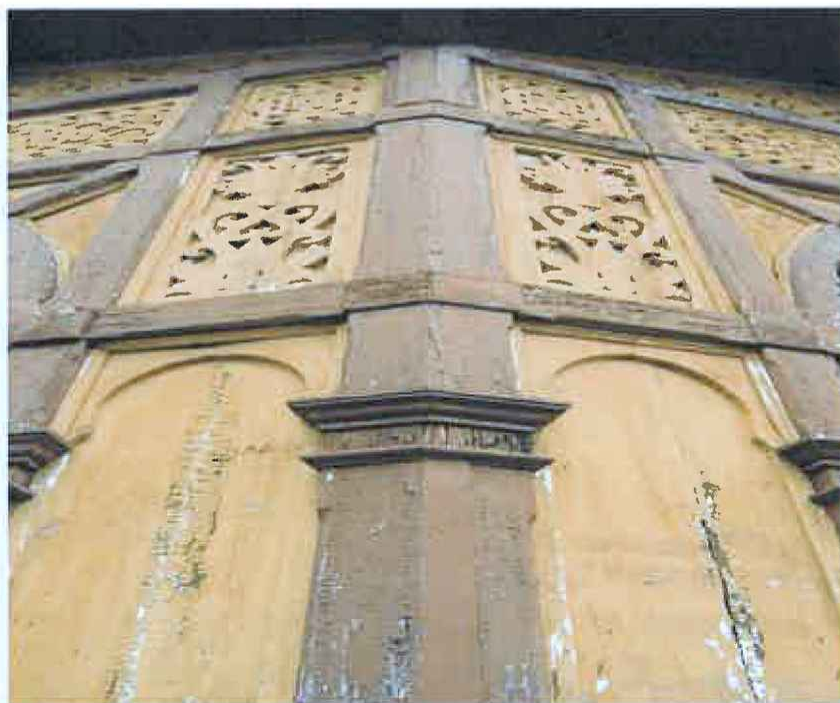
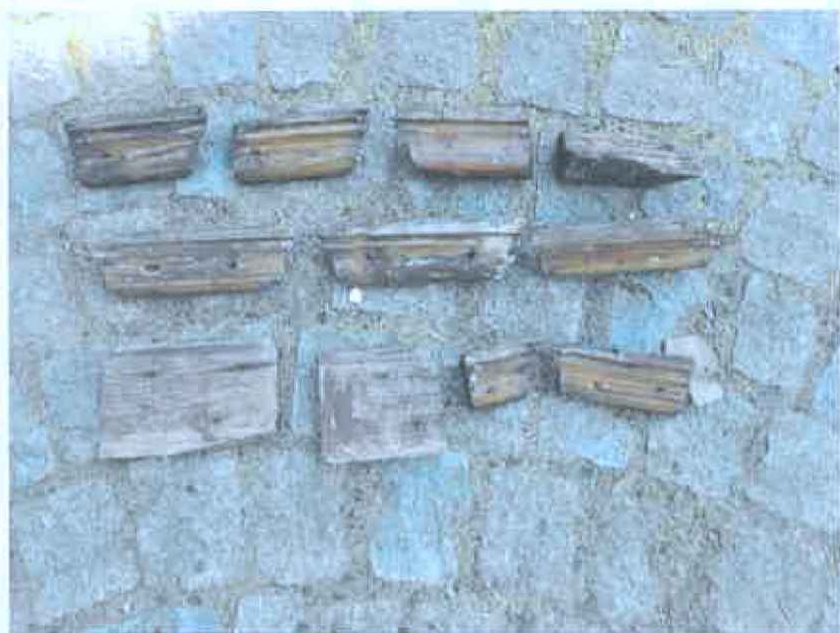
Na všech vertikálních vnějších nosných prvcích pláště kolotoče mají být umístěny ozdobné profilované konzole, trámce. S ohledem na jejich subtilnost, umístění a profilaci se jedná o detaily vnějšího pláště s extrémním zatížením povětrnostními vlivy. S ohledem na tyto skutečnosti bylo zjištěno, že lze využít mnohem menší část těchto demontovaných prvků, než předpokládá projektová dokumentace, a je tak potřeba zajistit výrobu replik těchto obdobných prvků.

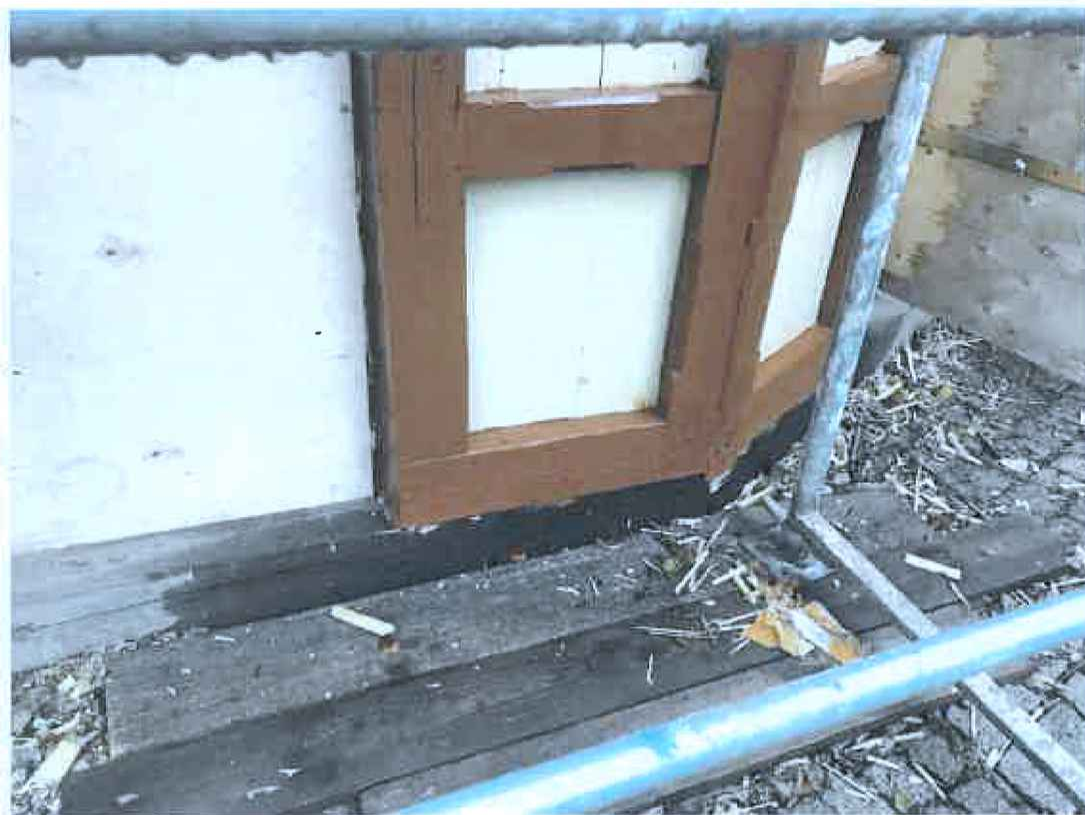
Během realizace obnovy kolotoče, ve dnech s vydatnějšími srážkami, zhotovitel vypožoroval, že voda odtékající ze střechy přes její jednotlivá úžlabí, stéká na dlažbu po obvodě kolotoče, kde dochází k jejímu rozstříku, který následně významným způsobem smáčí obvodové stěny kolotoče, což přispívá k degradaci ochranného nátěru, a především samotné dřevěné konstrukce objektu kolotoče. Navíc dešťová voda z obvodového chodníku nedostatečně odtéká, hromadí se zde a v důsledku toho dochází k jejímu vsakování do základů kolotoče, což opět poškozuje jeho konstrukci. S ohledem na tyto závažné skutečnosti zhotovitel navrhl v místě stékání vody ze střechy zapustit do dlažby obvodového chodníku kamenné žlaby, které budou srážkovou vodu odvádět směrem od objektu kolotoče. Navržené řešení by mělo výrazně zlepšit ochranu objektu kolotoče před nežádoucími účinky srážkových vod a jejich dopadu na životnost ochranných nátěrů a všech dotčených dřevěných konstrukcí. Zadavatel navržené řešení, které nebylo obsaženo v projektové dokumentaci, považuje za účelné a přínosné. Současně s osazením kamenných žlabů proběhla i navazující a nezbytná úprava dláždění obvodového chodníku a to formou předláždění včetně úpravy jeho spádu, který opět zlepšil odvodnění objektu kolotoče.

Detail nevhodného smáčení povrchu stavby při intenzivnějších srážkách.

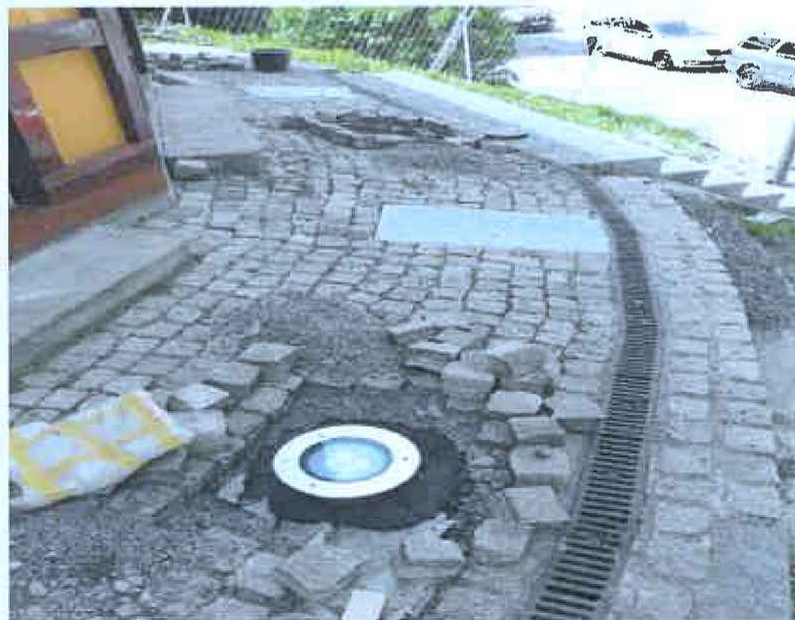
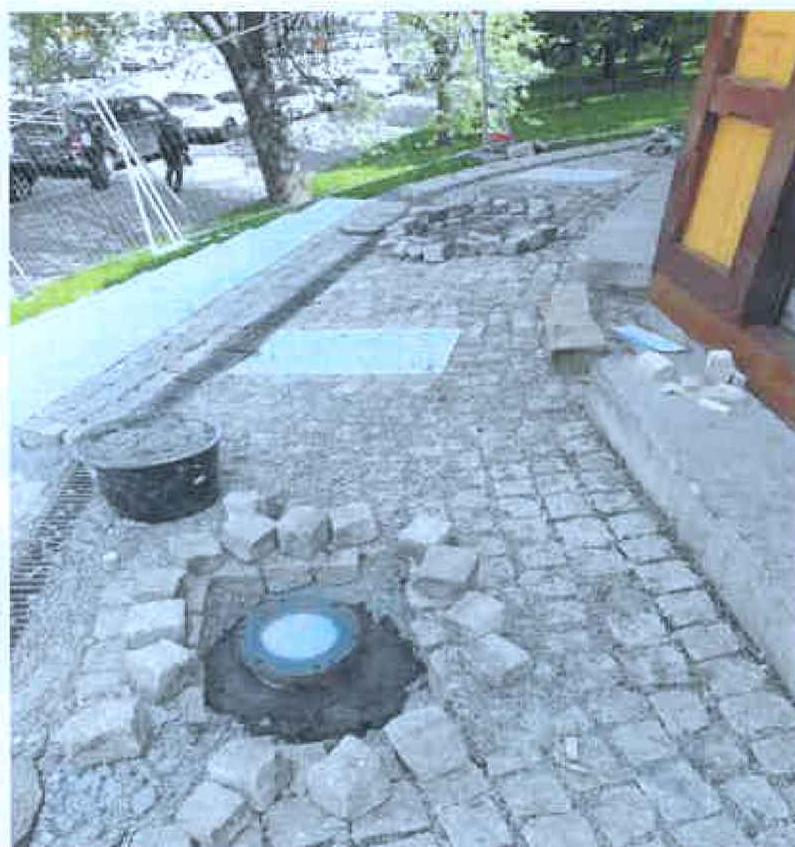
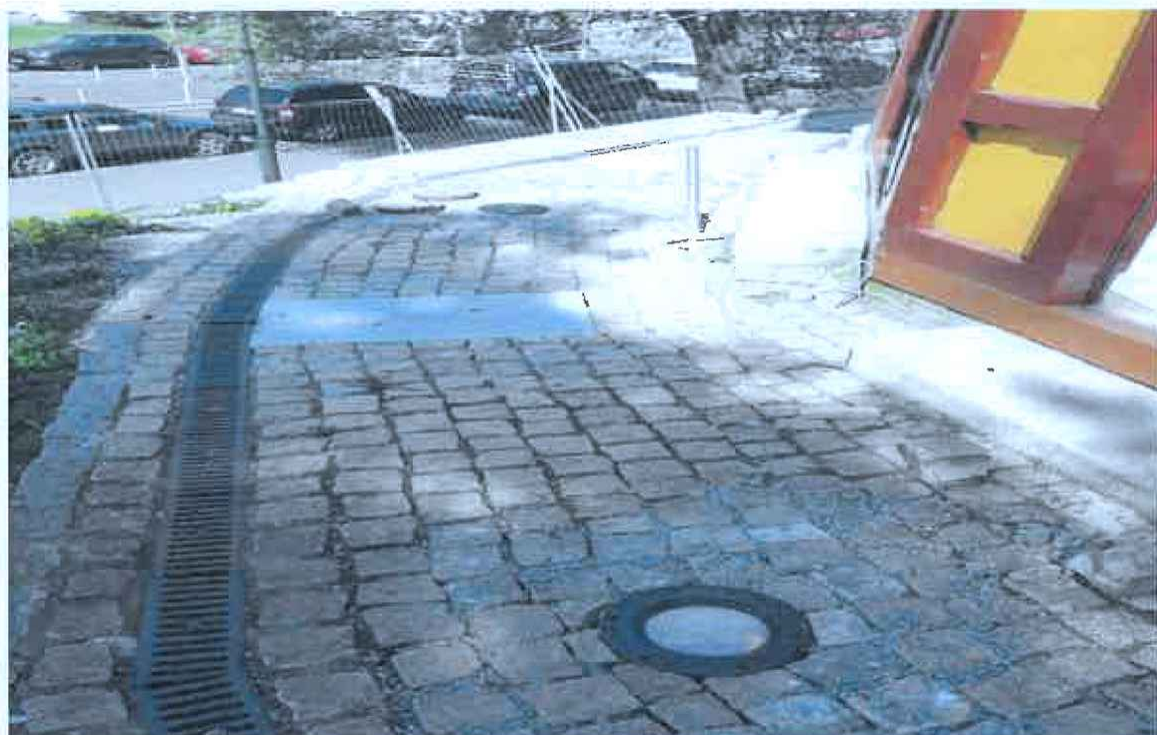
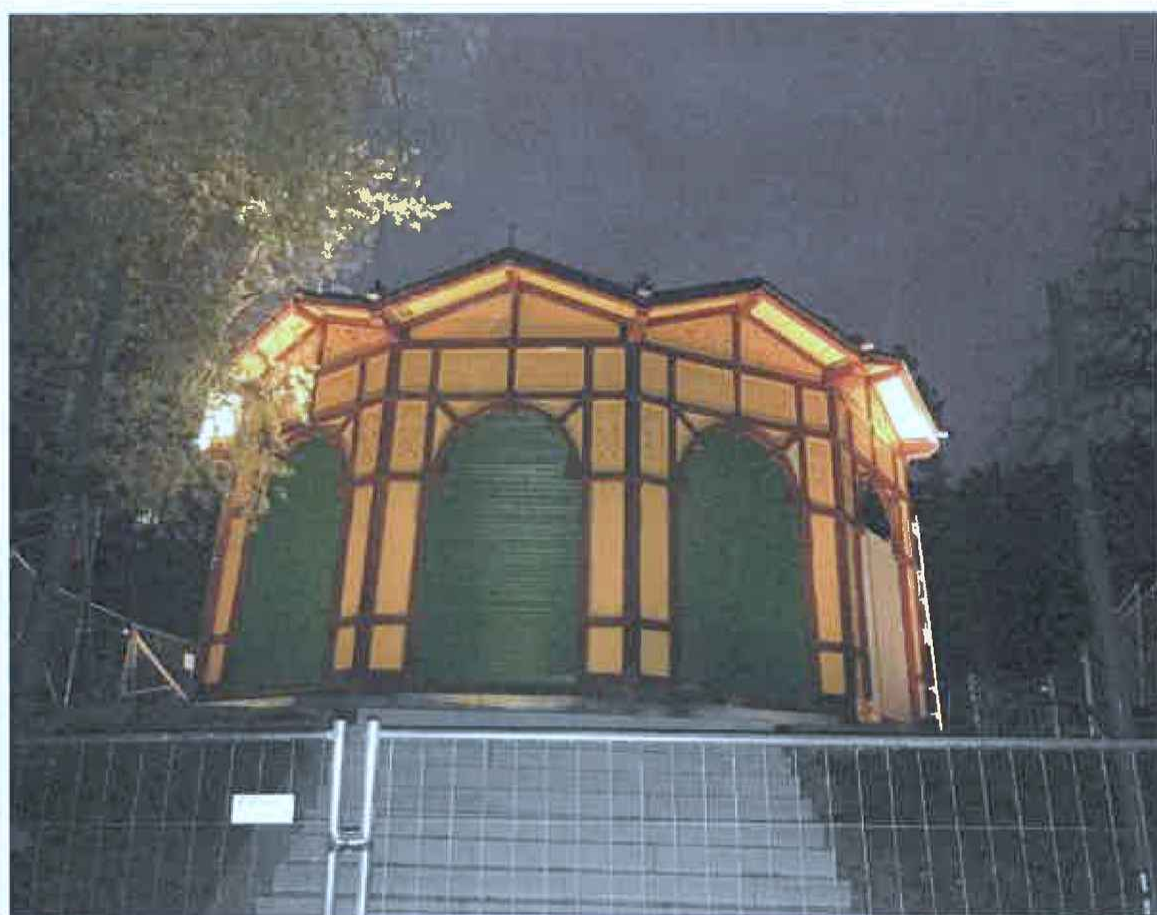
V dlažbě obvodového chodníku je osazeno celkem 12 ks venkovních svítidel. V rámci světlené zkoušky bylo zjištěno, že pouzdra čtyř svítidel byla v minulosti do dlažby osazena v chybné poloze, s nevyhovujícím sklonem, což neumožňuje požadované seřízení těchto světél, tak světelný paprsek dopadal na vnější plášť kolotoče, jak u všech ostatních svítidel a jak je požadováno. Z tohoto budovu bylo nutno 4 ks pouzder demontovat a znovu osadit ve správné poloze, včetně předláždění navazujících ploch.

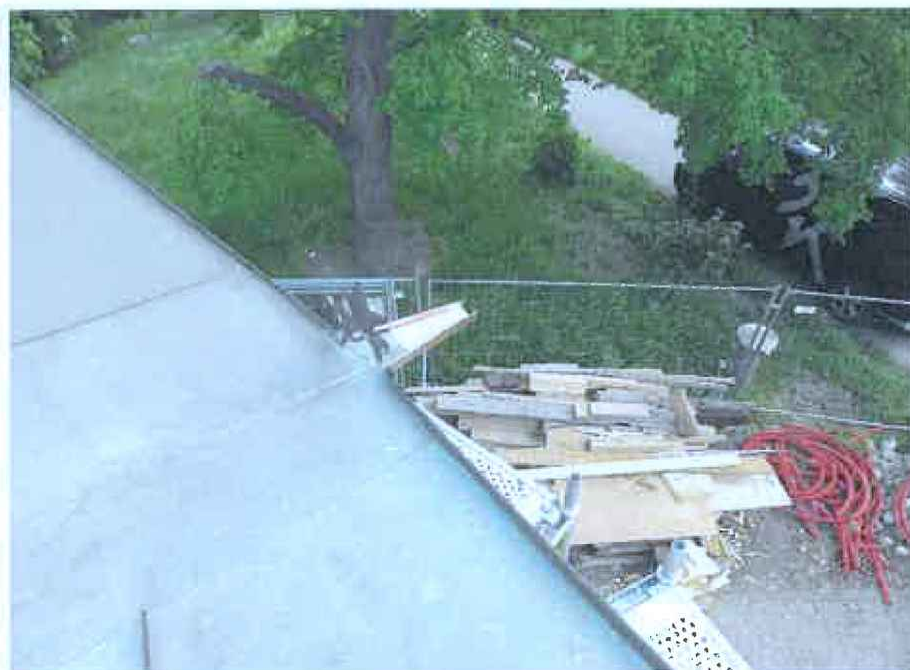
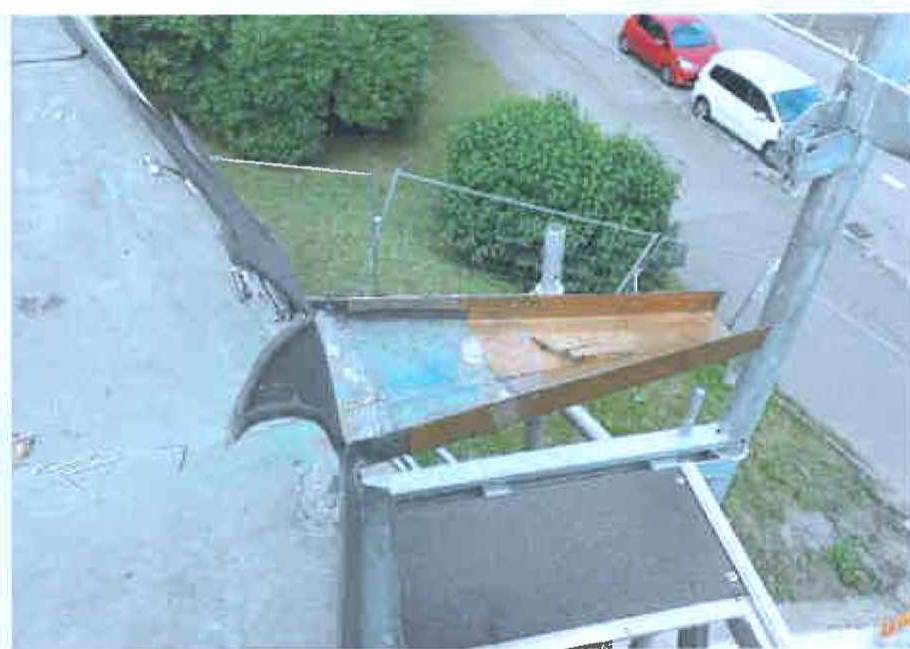
V průběhu obnovy kolotoče se dodatečně začala řešit problematika zlepšení odvodu srážkových vod, což je i obsahem ZL 7. Jedním z dodatečně navržených opatření byla výroba o osazení celkem 12 ks chrličů, které odvedou stékající srážkovou vodu z úžlabí střech dále od pláště kolotoče.
