**Dodatek č. 3 smlouvy o dílo č. SPR-S116/2021-3**  
(ve smyslu § 2586 až § 2635 z.č. 89/2012, občanského zákoníku)

# ZMĚNOVÝ LIST

| Obnova objektu a technických systémů Letenského historického kolotoče | | |

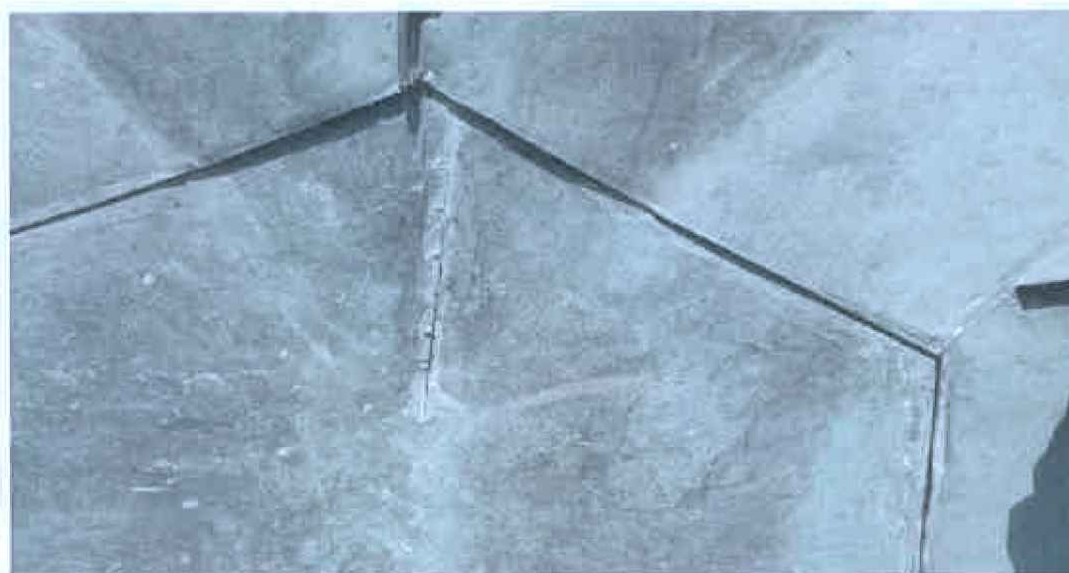
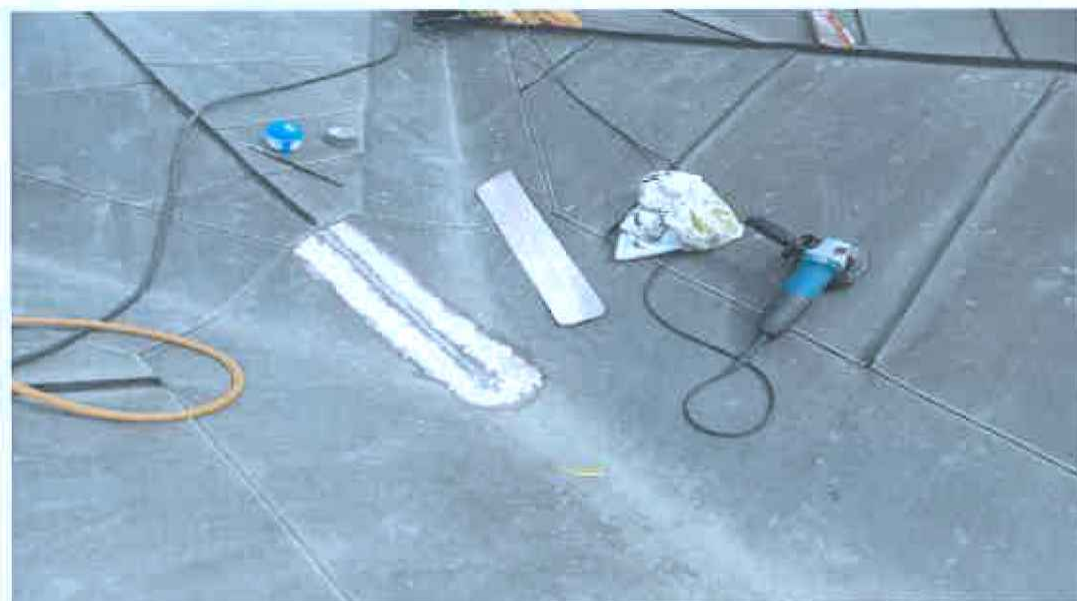
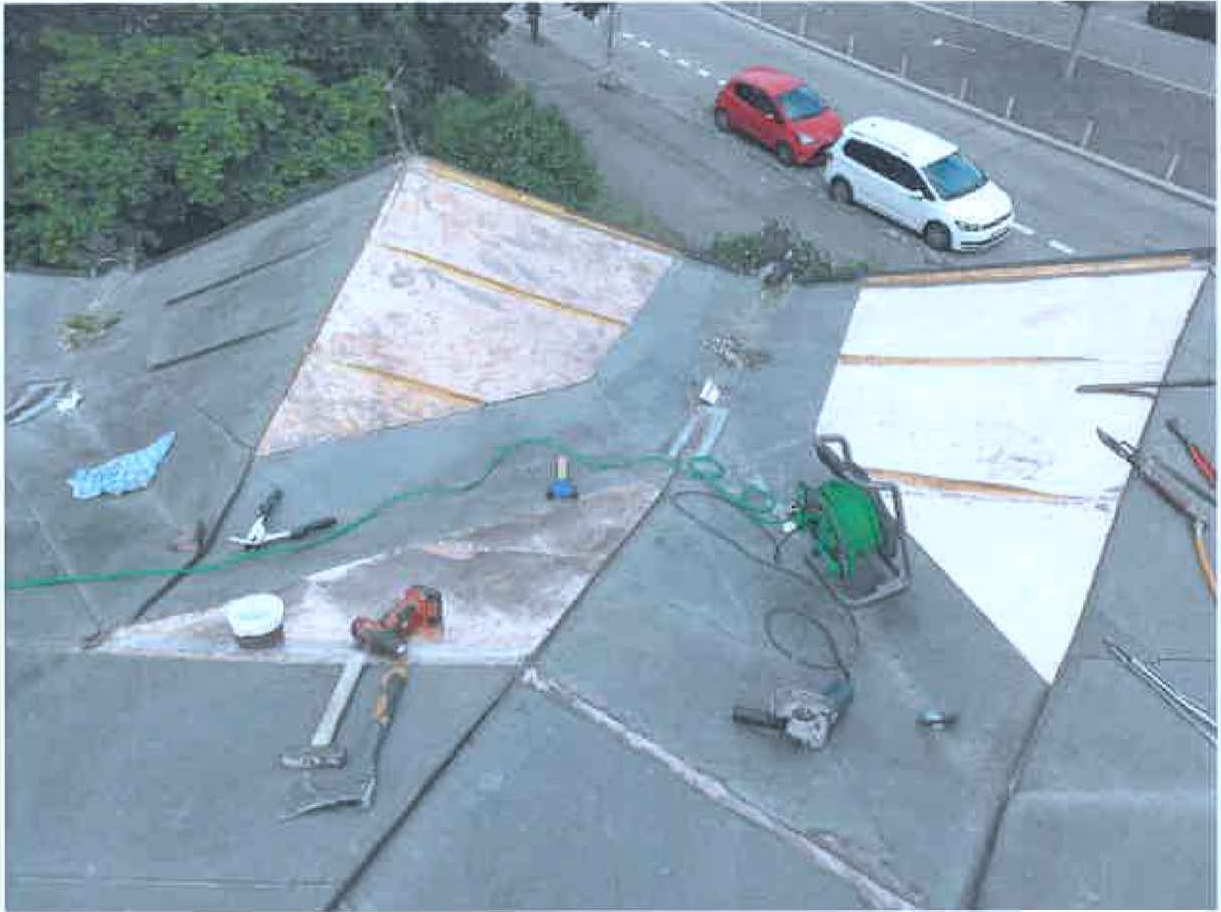
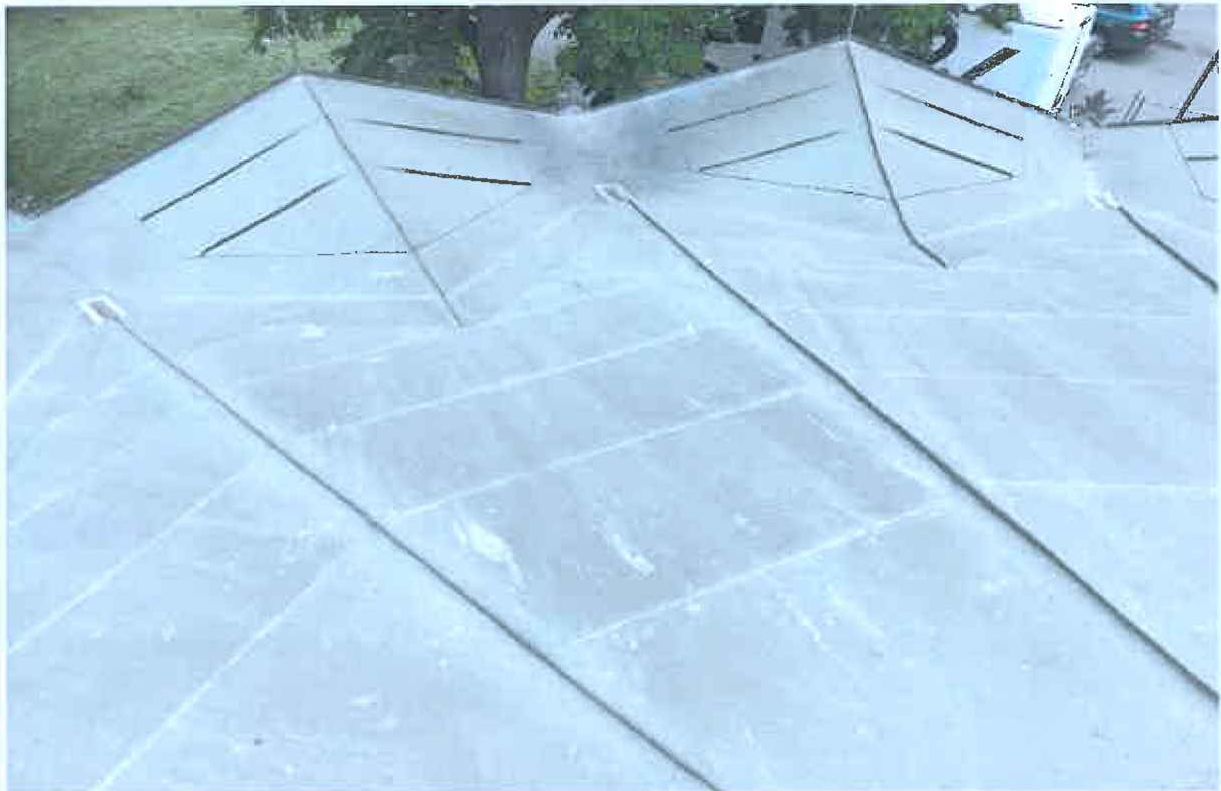
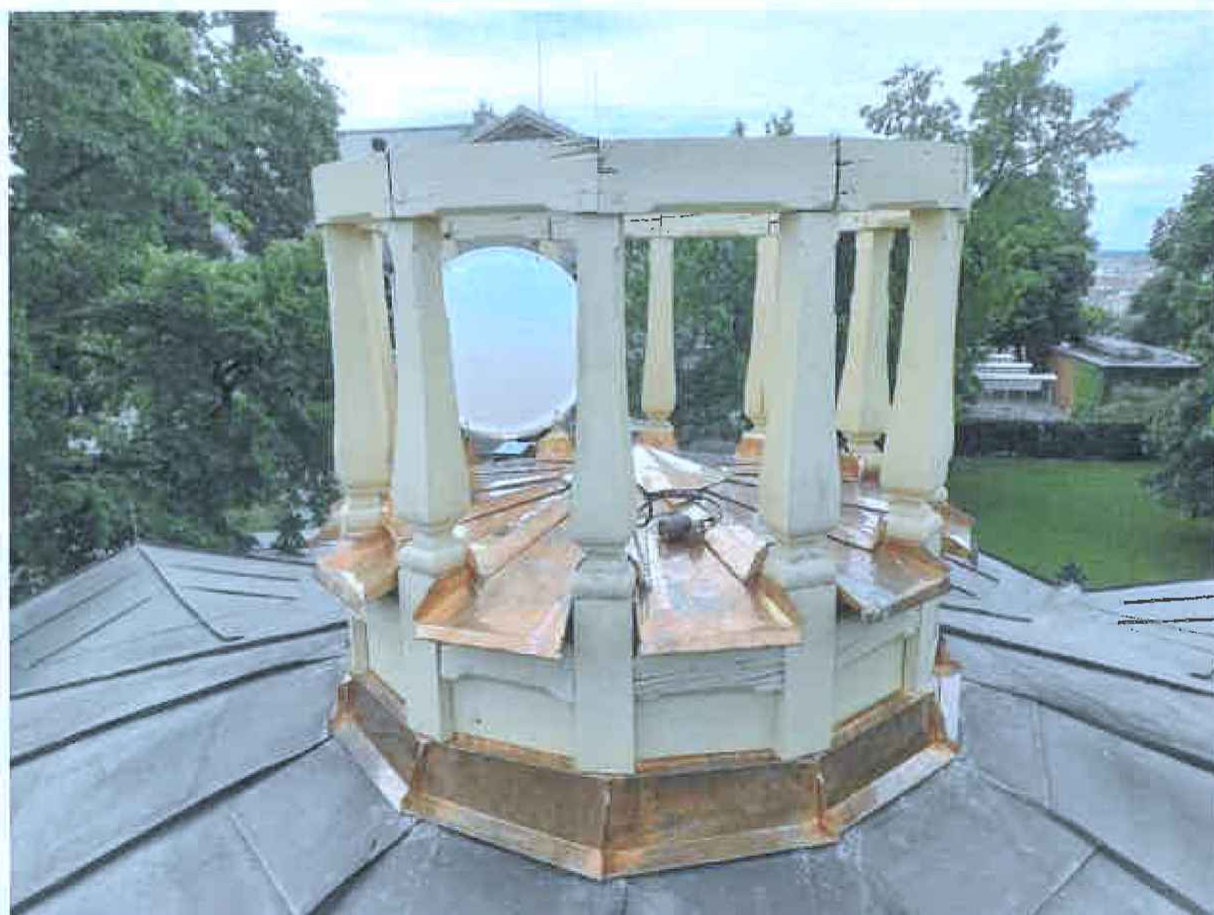
Po zevrubném průzkumu střechy před zahájením její samotné opravy bylo zjištěno, že jak bednění, tak samotná měděná střešní krytina je ve výrazně lepším stavu, než se předpokládalo v rámci projektové dokumentace. Nebylo tak nutno přistoupit k výměnám bednění střechy. Dále bylo zjištěno, že je, až na několik výjimek, v dobrém stavu měděná krytina, která nevyžaduje plošnou výměnu v rozsahu specifikovaném výkazem výměr. Bylo nutno provést pouze lokální výměny měděné střešní krytiny, úpravu některých, v minulosti neodborně provedených detailů, zejména napojení a zaletování krytiny v jednotlivých úžlabích. Současně bylo nutné před zahájením prací odstranit množství silikonového tmelu, kterým byla v nedávné minulosti řešena řada havarijních oprav střech a zatékání do objektu. Dále se jednalo o opravy původních nevyhovujících falcových spojů a jejich zpevnění pomocí vrutů nebo nýtů. Práce bylo možné realizovat až v klimaticky vhodném období jara 2022.

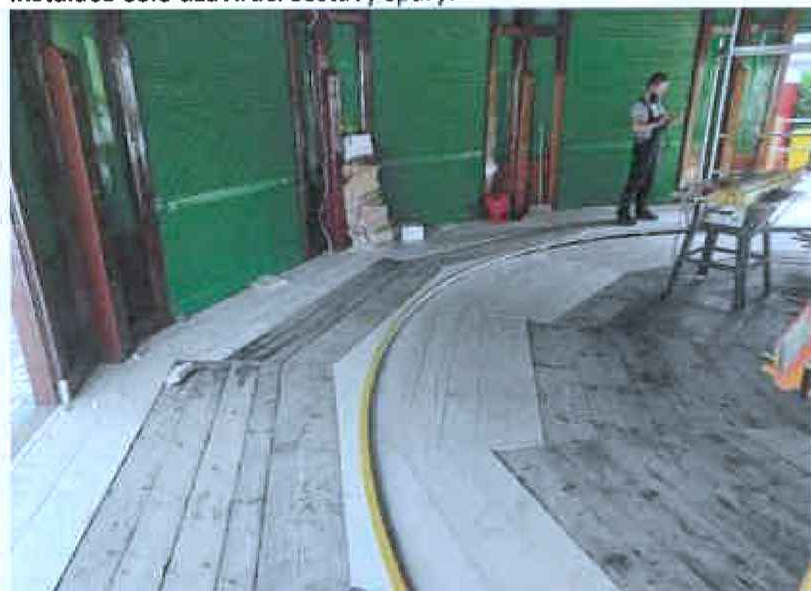
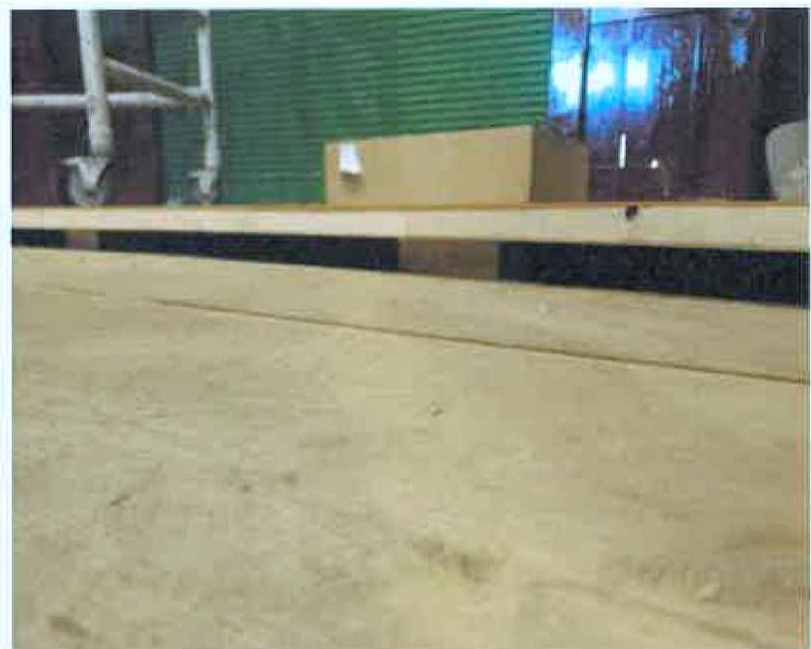
V rámci příprav na zprovoznění kolotoče provedl objednatel konzultaci s technikem TÜV SÜD Czech s.r.o., který se zabývá posuzováním bezpečnosti prostředků lidové zábavy, ten doporučil minimalizování spáry mezi točnou a ochozem, která je cca 3 – 4 cm pomocí dodatečných technických opatření. Analýza rizik z roku 2015 toto nebezpečí řeší na úrovni organizace provozu kolotoče a samosvorností převodovky pohonu.

Zhotovitel navrhl řešit problém s uzavřením spáry cca 3 cm pomocí instalace sestavy kartáče, gumového „L“ profilu a upevňovací lišty namontované na hranu ochozu. Instalace tohoto technického řešení znamená demontáž již instalovaného ocelového pásu z obvodu ochozu, zafrézování drážky a instalace celé uzavírací sestavy spáry.

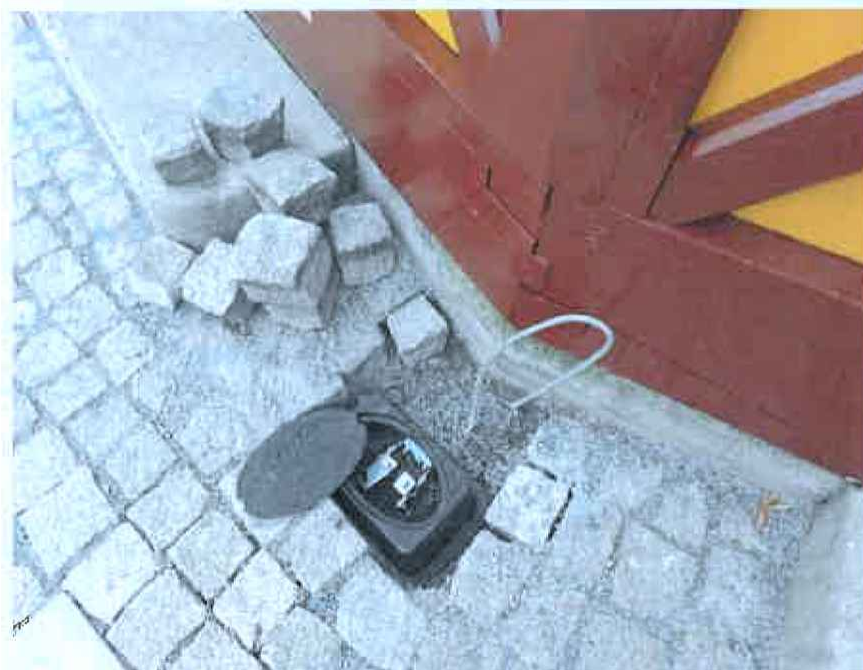
Dodatečně bylo potřeba doplnit čtyři krabice se zkušebními svorkou podle ČSN EN 62561-5 s montáží na úrovni vnější dlažby, pro odpojení svodu od uzemnění při měření.

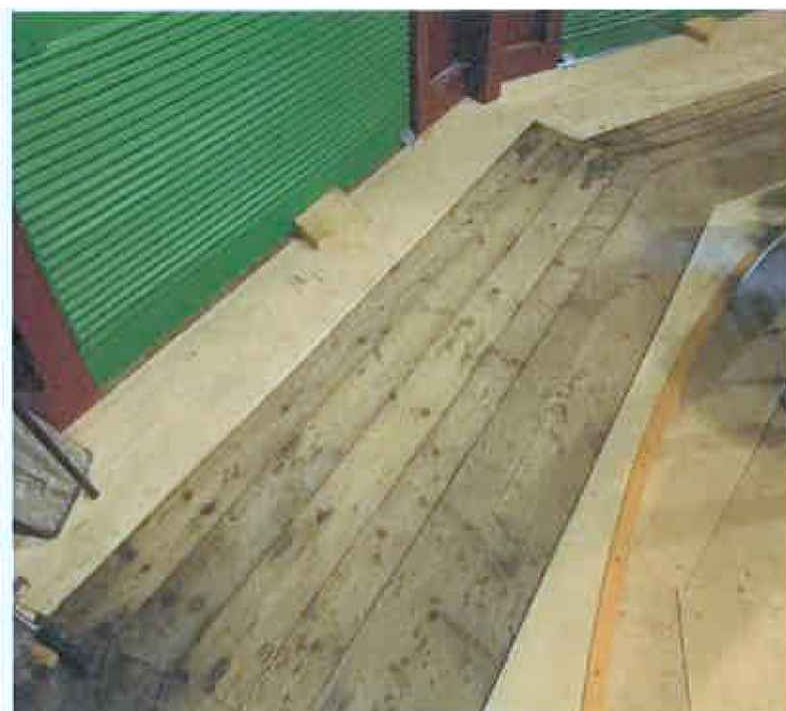
V průběhu realizace ochozu bylo rozhodnuto o dodatečném prosvlakování původních pochozích prken z rubové strany ztužujícími prkny za účelem zvýšení jejich životnosti a zejména zvýšení nosnosti při intenzivnějším zatížení.

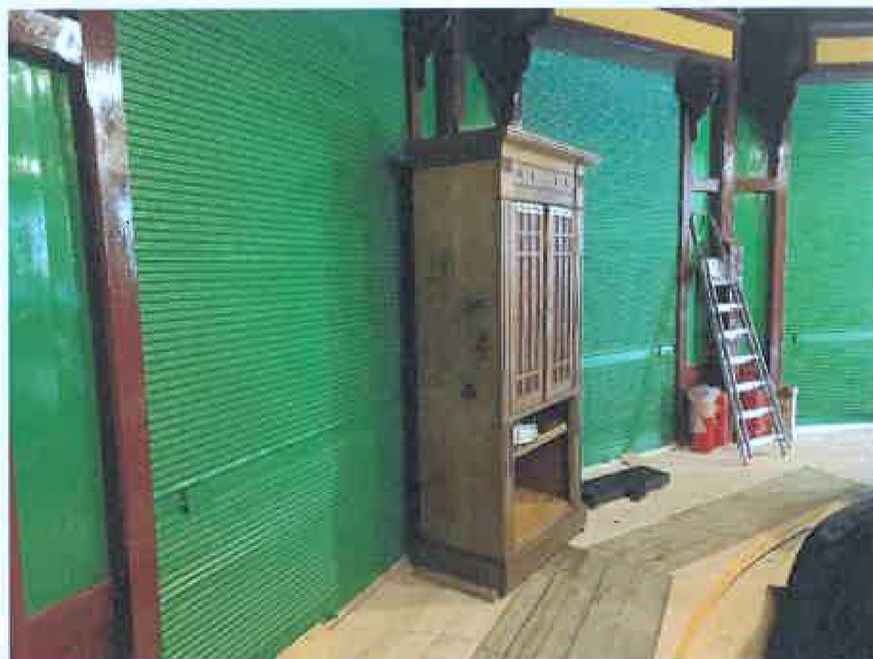
S ohledem na hmotnost orchestrionu cca 280 kg a jeho výšku 2,5 m, při základně 1,1x0,7 m, bylo rozhodnuto o nutnosti stabilizovat jeho skříň doplněním roznášecího rámu a upevněním k obvodové konstrukci kolotoče.
