**BP Všeminka Slušovice 2022**

Účel akce: Probírka břehového porostu – péče o koryto vodního toku

Investor: Lesy České republiky, Oblastní ředitelství jižní Morava

Fotodokumentace  
**BP Všeminka Slušovice 2022**  
ČHP 4-13-01-0120  
IDVT 10198520

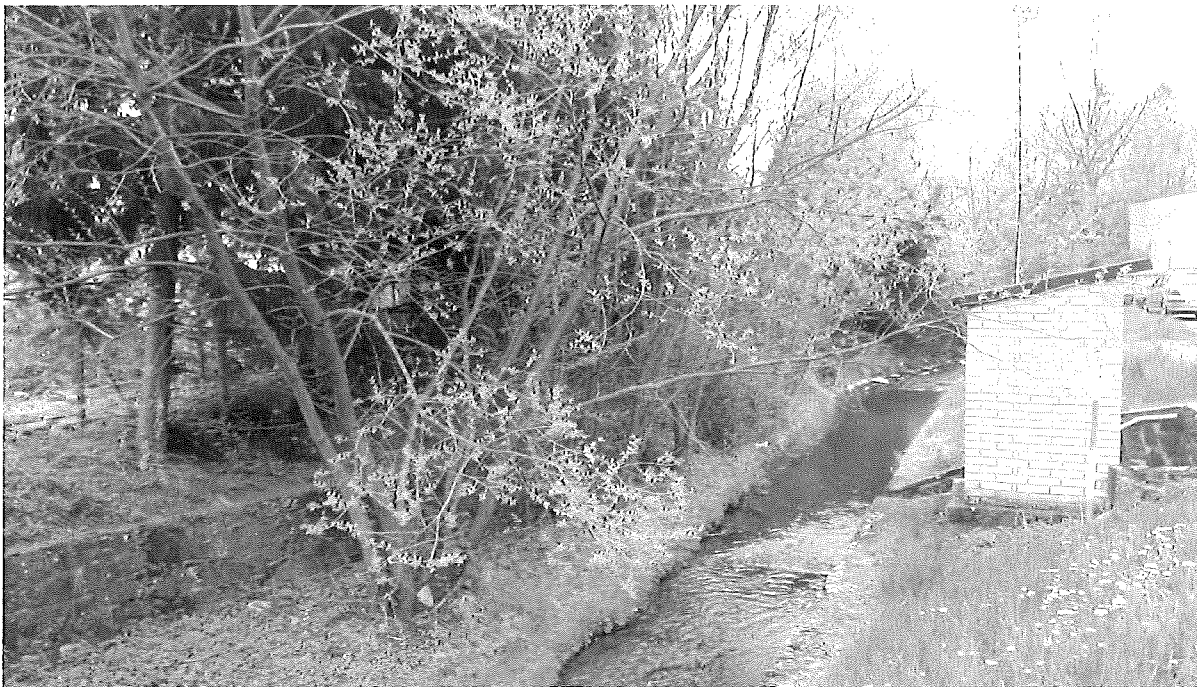
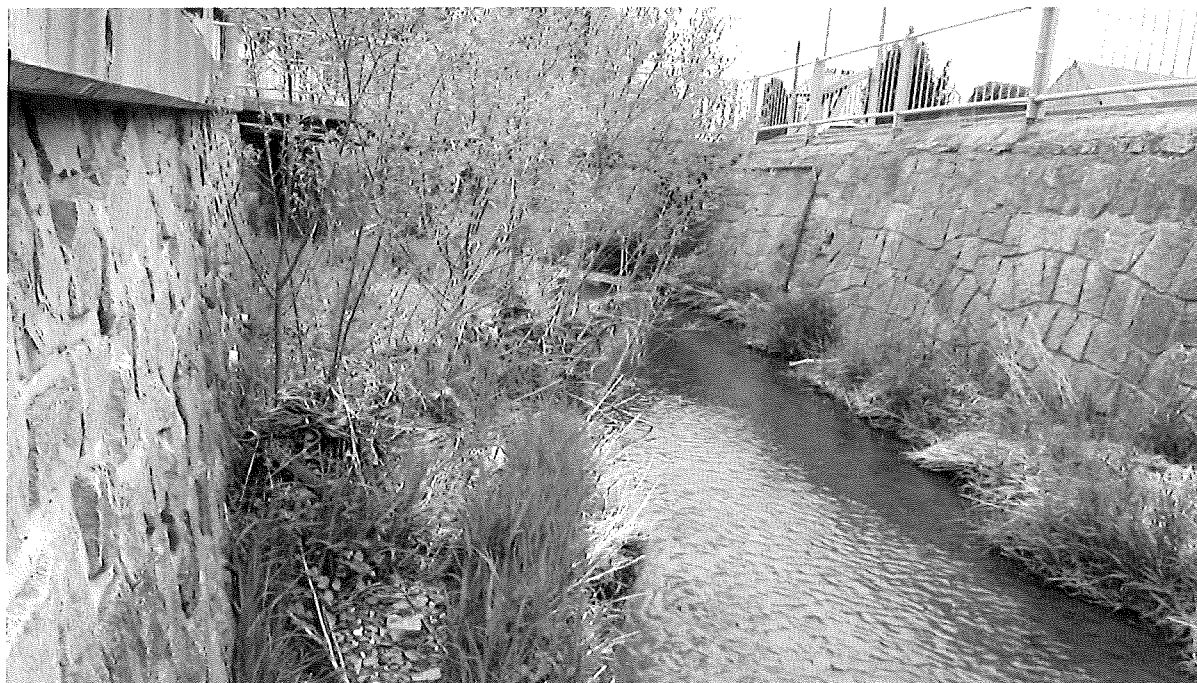
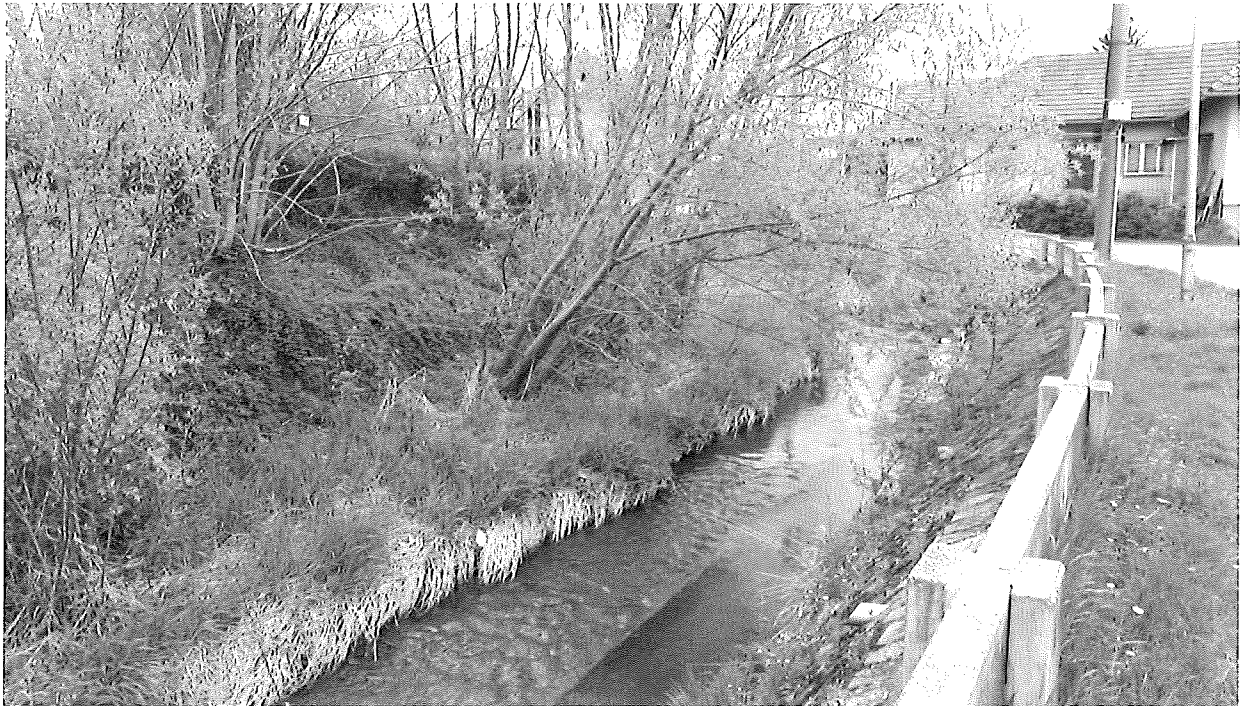
Jedná se o upravený úsek km 0,320-0,530 vodního toku, kde se nachází stavba v majetku LČR INVC 611586, dále o lokalitu před mostem v ř. km 0,712 vodního toku, kde dřeviny vrůstající do koryta výrazně snižují jeho kapacitu a na břehu pod mostem, kde se nachází zcela suchý smrk, a v ř. km 1,030 je podemletý strom, který by mohl ohrozit přilehlé školní sportoviště.

Křoviny a stromy k odstranění v upraveném úseku vodního toku ř. km.0,320-0,530

Účelem akce je odstranění 60 stromů a 250 m<sup>2</sup> křovin z průtočného profilu vodního toku v intravilánu města. Značná část dřevin navržených k odstranění vyrůstá v upraveném korytě vodního toku.

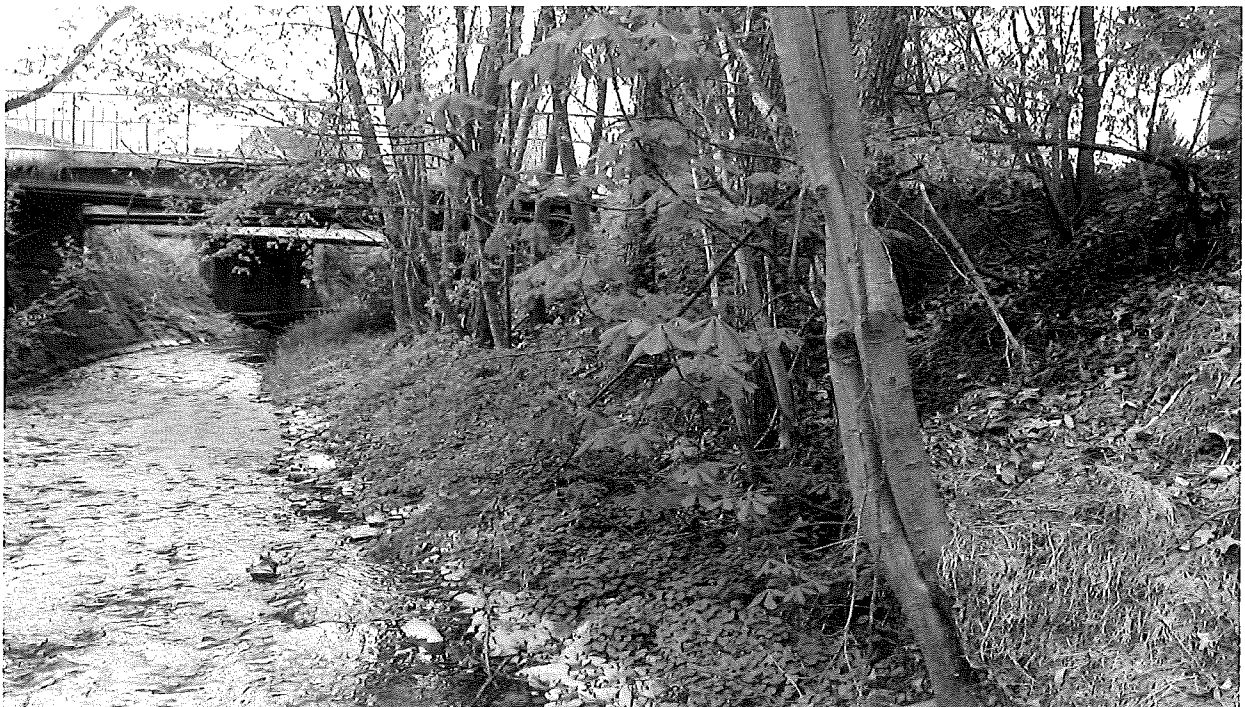
Dřeviny určené ke kácení nad mostem (na pravém břehu), ř. km 0,712 vodního toku

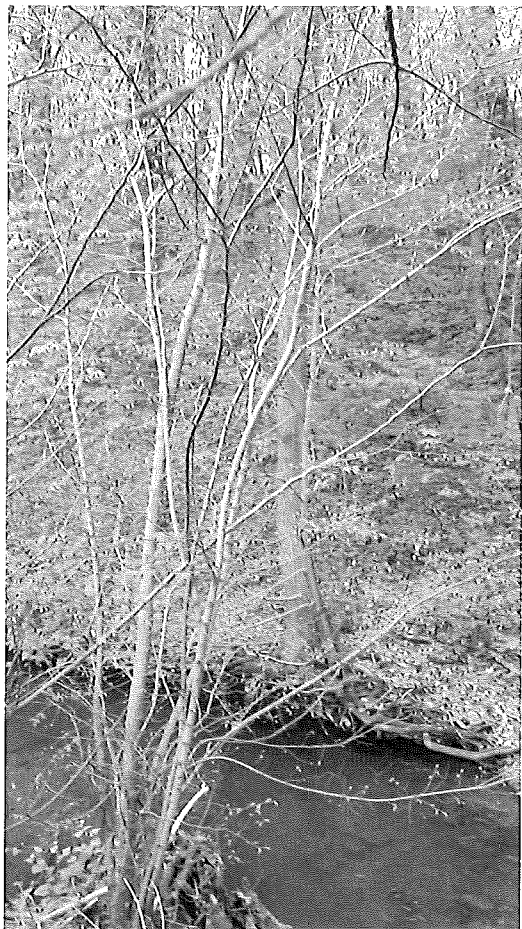
Dřevina s podemletým kořenovým systémem v blízkosti školního sportoviště, ř. km 1,030 vodního toku

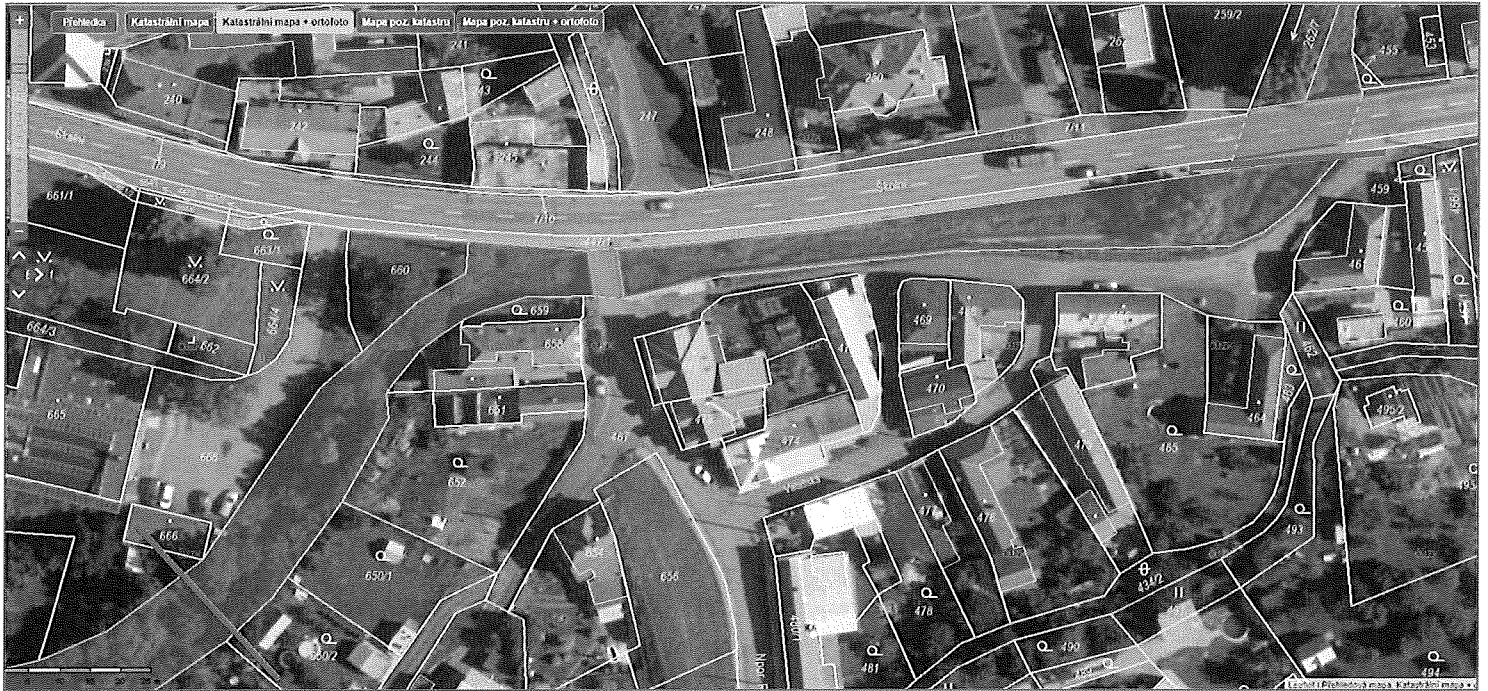
Odstranění dřevin v průtočném profilu v upravené části koryta vodního toku v ř. km 0,320-0,350 vodního toku, dřeviny označeny čísly 1 až 38:

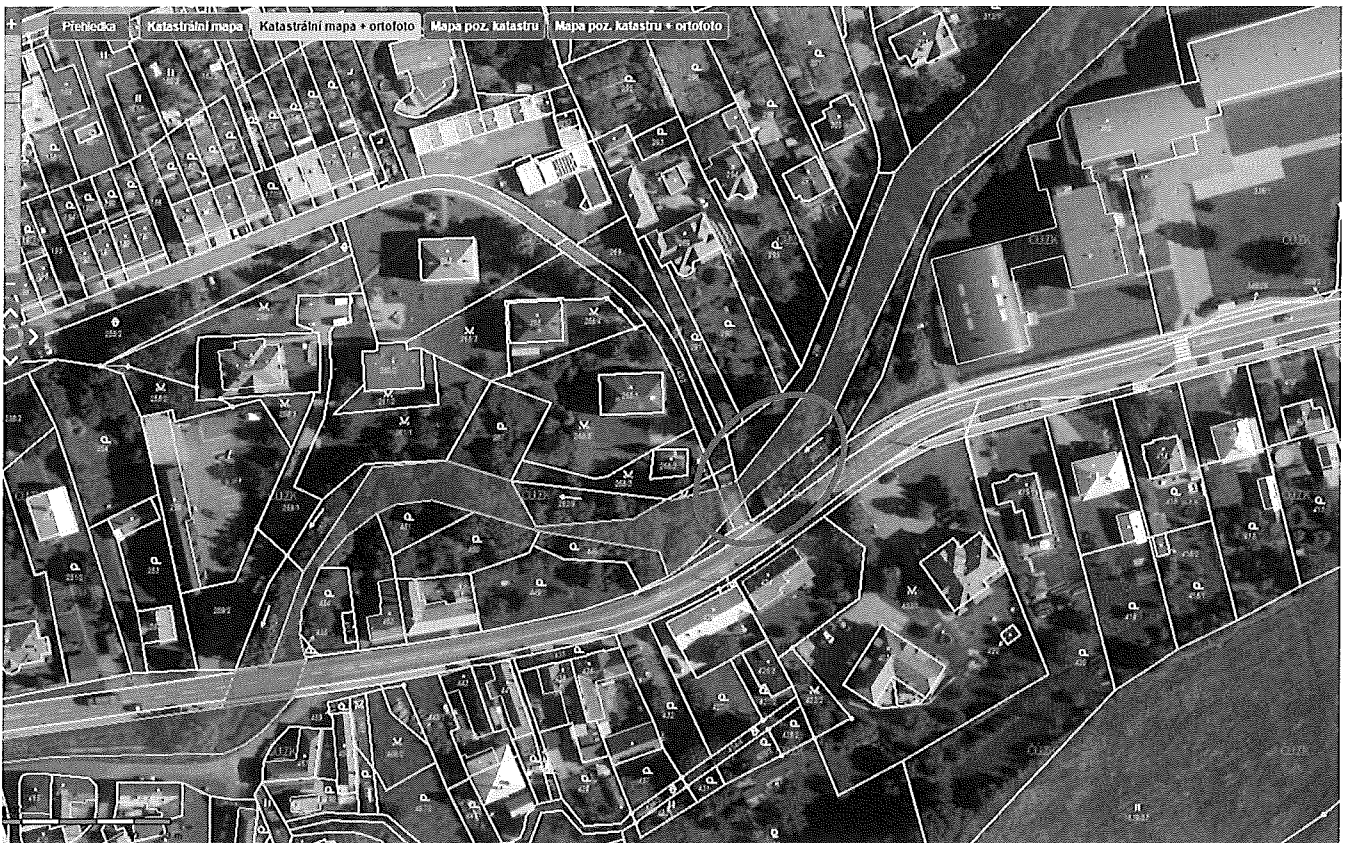
Odstranění dřevin v průtočném profilu před mostem v ř. km 0,712 vodního toku + jeden suchý smrk na břehu pod mostem, dřeviny označeny čísly 39 až 54:

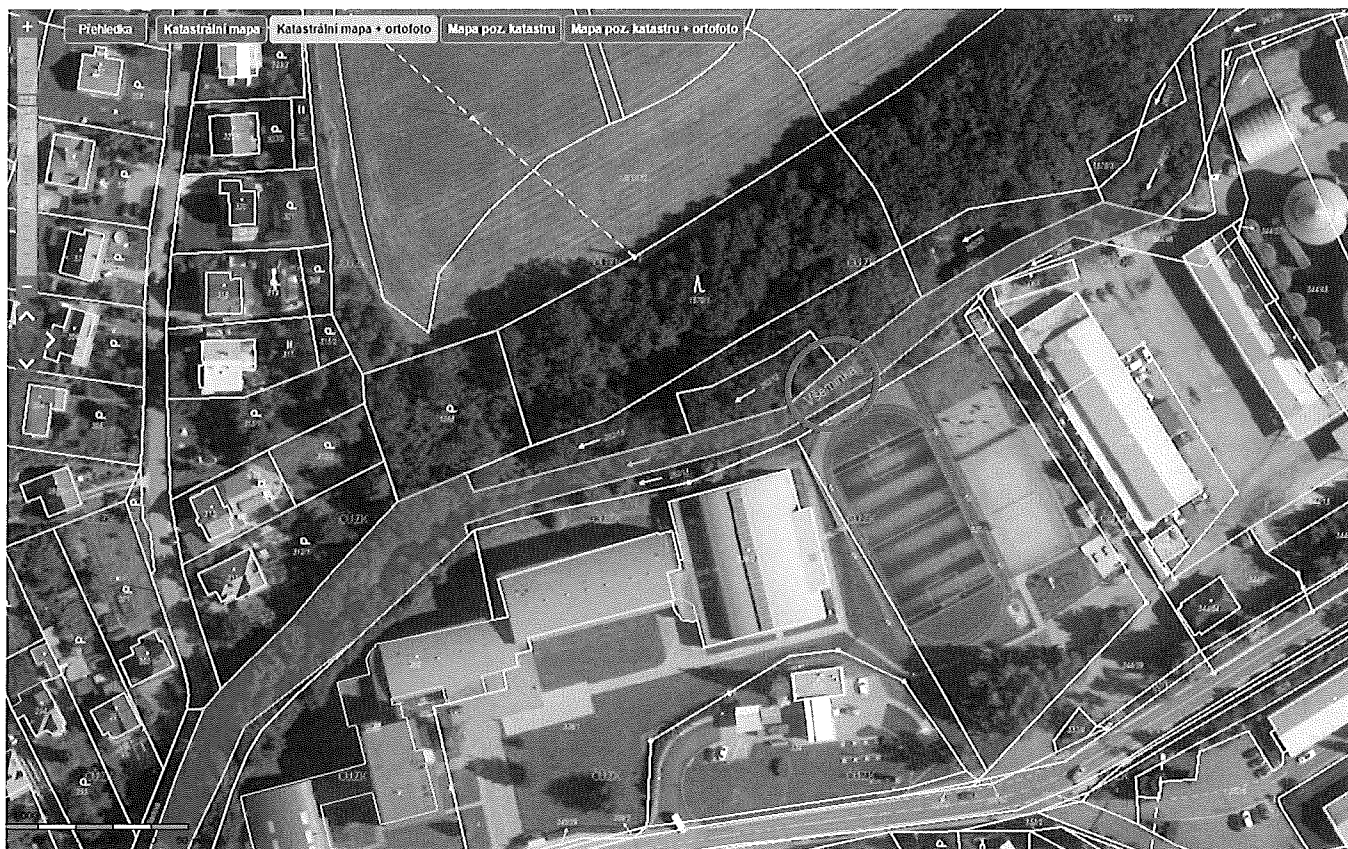
Odstranění dřevin u školního hřiště v ř. km 1,030 vodního toku, dřeviny označeny čísly 55 až 59:
