ZMĚNOVÉ HLÁŠENÍ IV. etapa ZL 28-33, 35-45		ZH č.: 28-33, 35-45
Identifikace: REKONSTRUKCE A ZMĚNA DISPOZIC UBYTOVNY V LOVOSICÍCH		
CUSTOMER /OBJEDNATEL: Město Lovosice Školní 407/2 410 30 Lovosice	CONTRACTOR/ ZHOTOVITEL: GKR STAVBY s.r.o. Kratochvílova 2659 413 01 Roudnice nad Labem	
Popis změny: ZL 28 – Doplnění kabeláží – silnoproud <ul style="list-style-type: none">- v rozpočtu byly chybně uvedené délky kabeláží, bylo doplněno dle skutečnosti včetně chybějících položek a specifikací- doporučuji název ZL upřesnit, protože obsahuje i slaboproudé instalace- TDS považuje za potřebné proplatit skutečný objem provedených prací- Na KD č.17 byl přítomen projektant elektro a subdodavatel, aby se upřesnily množství kabeláže. Při místním šetření v rámci KD byl měřením ověřen oprávněný požadavek na navýšení výše zmíněných výměr kabelů. Nezakryté trasy byly prověřeny měřením, zakryté trasy, především stoupací vedení, byly odhadnuty dle znalostí místa a způsobu uložení. Ke změnám v délkách kabelů, zejména u dimenze 3x1,5 a 5x1,5 došlo z důvodu jiného způsobu montáže. Nepoužití odbočných krabic, ale odbočování pomocí Wago svorek pod vypínači. U ostatních kabelů se jedná o navýšení z důvodů změ

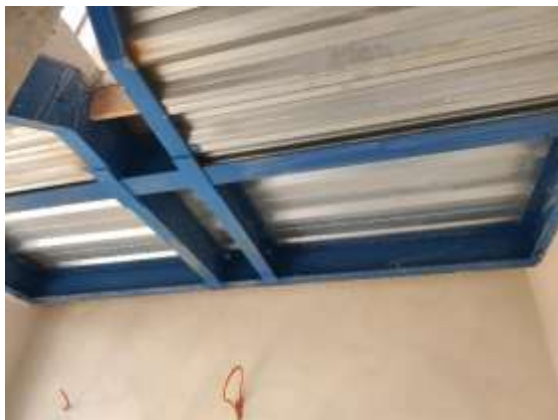
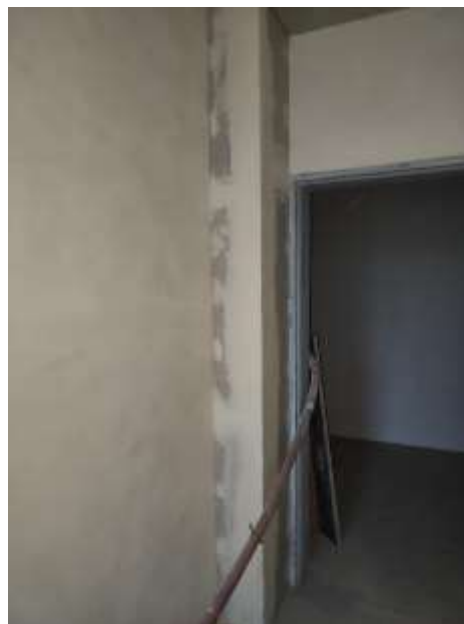
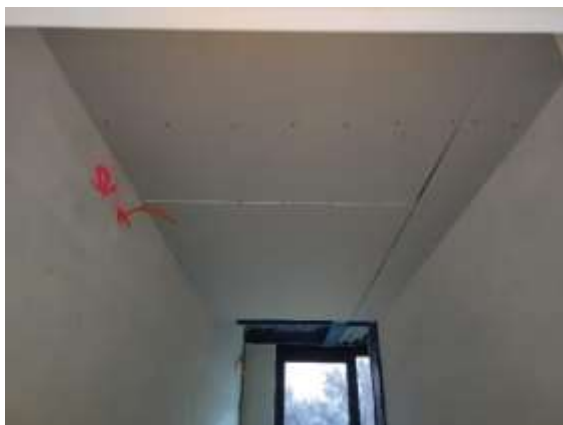
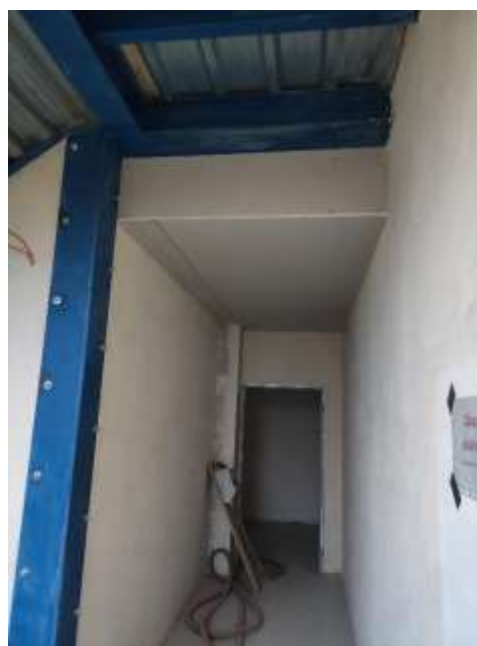
ZMĚNOVÉ HLÁŠENÍ	ZH č. : 33
------------------------	------------

- po provedení nosné konstrukce ocelobetonového schodiště bylo na základě rozhodnutí architekta potřebné provést estetické úpravy nosné ocelové konstrukce a stěn schodiště pomocí SDK obkladů a podhledů
- TDS připouští, že tyto změny nemohl postihnout realizační projekt a nemohly se zahrnout do soupisu prací.

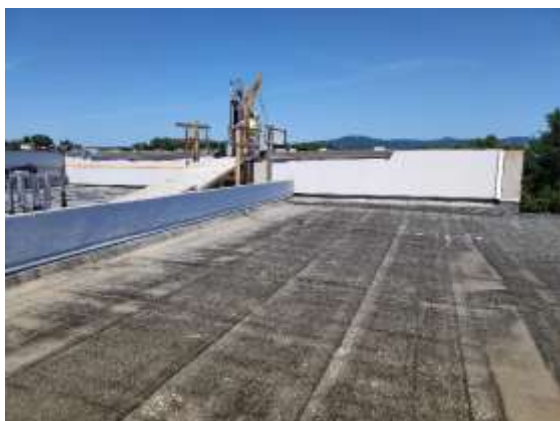
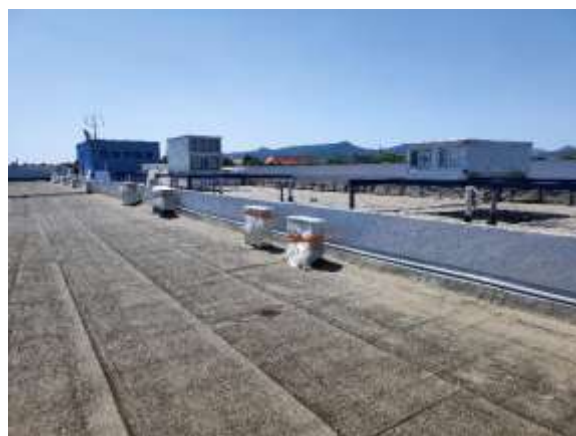
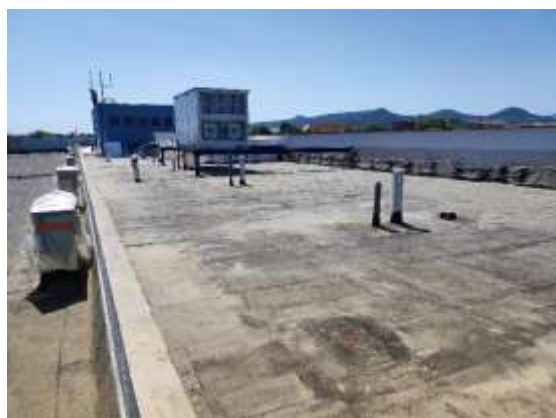
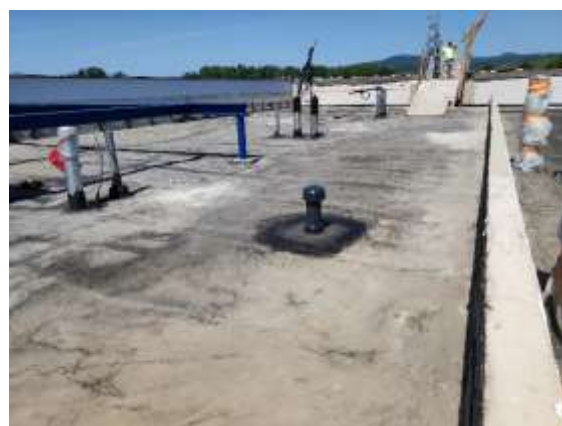
ZH č. : 36

- na základě skutečného provedení byly doplněny položky na střešním plášt, které rozpočet neobsahoval a současně byly odečteny položky které se neprováděly dle souhlasu AD
- TDS kontroloval rozsah skutečně prováděných prací a doporučuje tyto změny schválit.

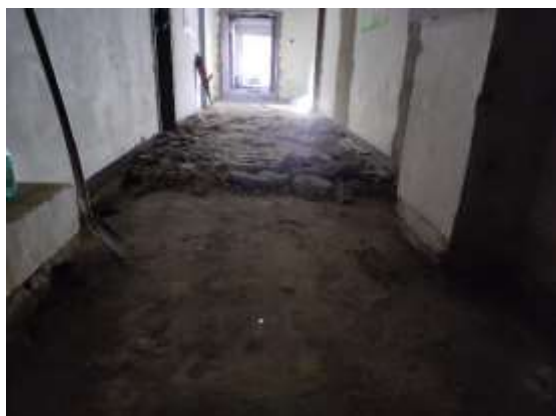
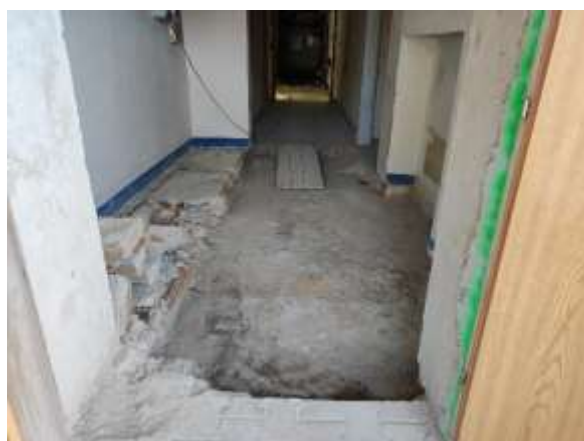
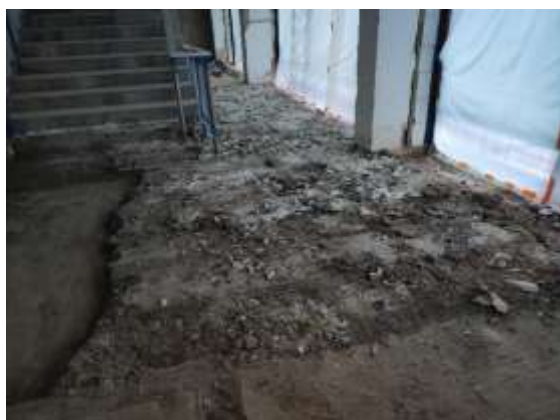
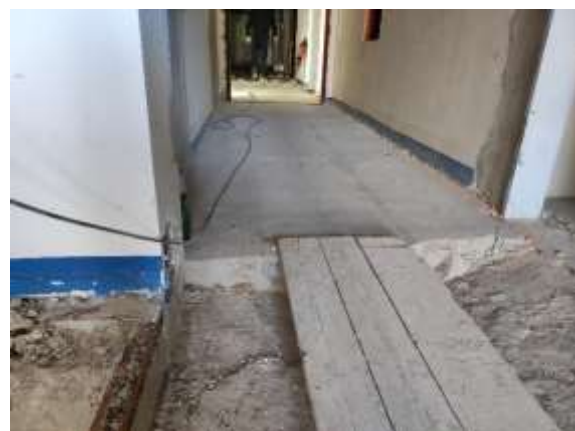
ZMĚNOVÉ HLÁŠENÍ	ZH č. : 37
------------------------	------------

- vzhledem k dispozičním úpravám místností vyplývajících z navržené rekonstrukce bylo nutné provést na základě zjištěných skutečností opatření ke sjednocení výšek podlah
- TDS ověřil skutečný objem popsanych prací a má za to, že jejich provedení je nezbytné k dokončení stavebních úprav v 1. a 2. NP.

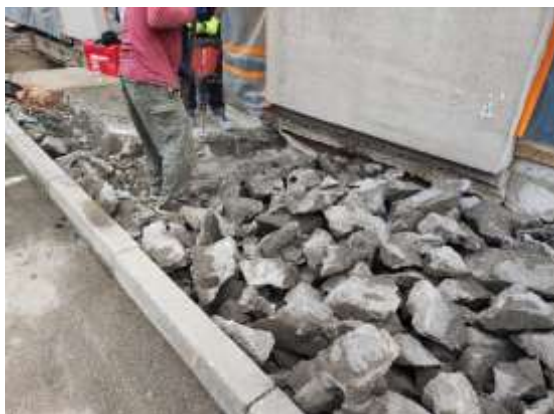
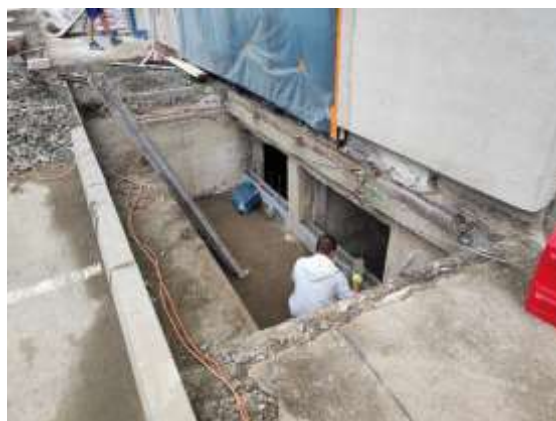
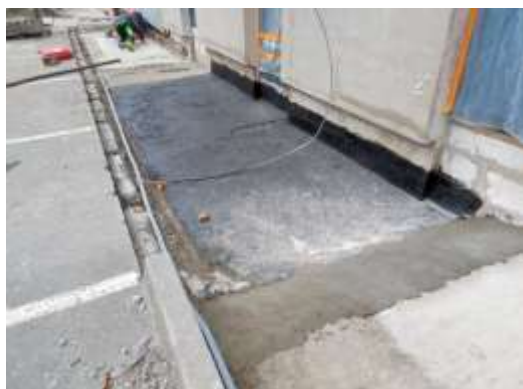
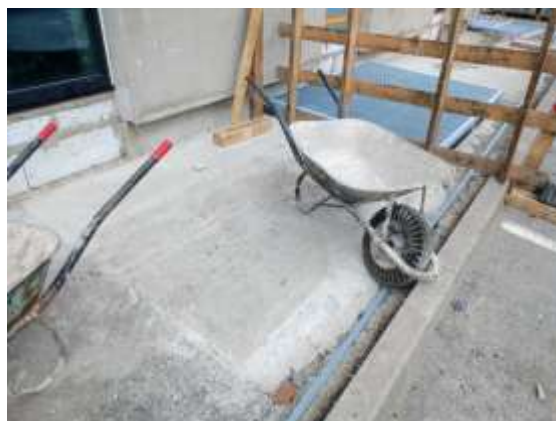
ZH č. : 38

- původní schválený projekt vycházející z dostupného zjištěného stavu neřešil podrobně venkovní stavební úpravy
- na základě při stavbě dodatečně odhalených skutečností a dohody mezi investorem a projektantem bylo nutné provést venkovní stavební úpravy nezbytné pro další stavební postupy
- TDS ověřil skutečný objem popsanych prací a má za to, že jejich provedení je nezbytné k dokončení venkovních stavebních úprav.

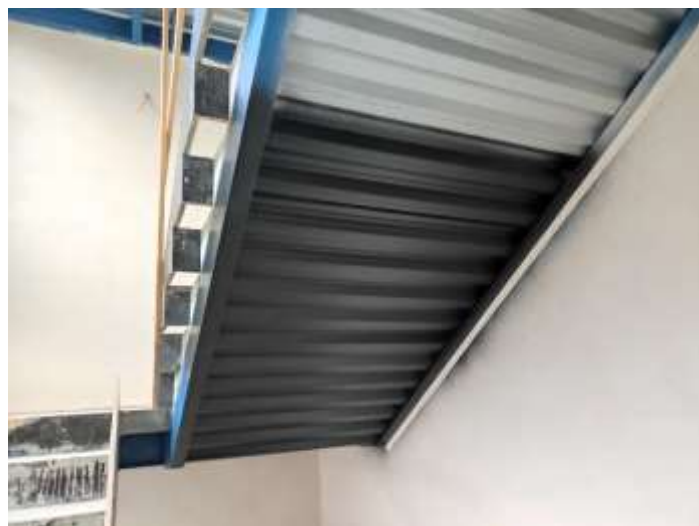
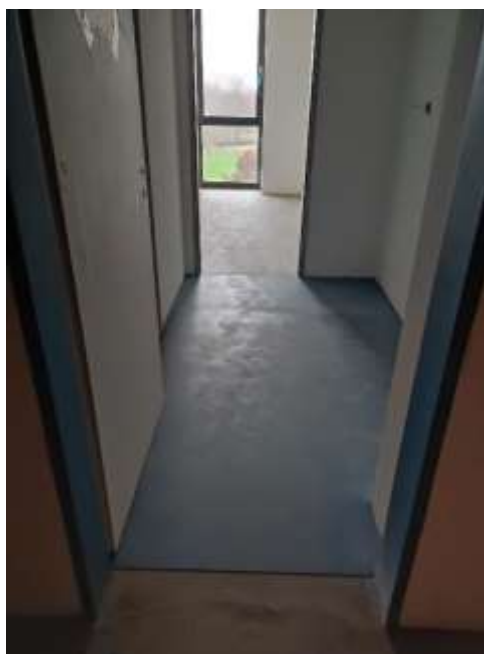
ZMĚNOVÉ HLÁŠENÍ	ZH č. : 40
------------------------	-------------------

- smluvní soupis prací neobsahuje položky spojené s nátěry některých ocelových konstrukcí a zárubní
- jedná se i o dodatečně dojednané nátěry podhledů ocelového schodiště mezi 1.NP až 5.NP včetně sjednocení barevného řešení zadaného architektem stavby
- TDS doporučuje proplacení provedení nezbytných k dokončení stavby.

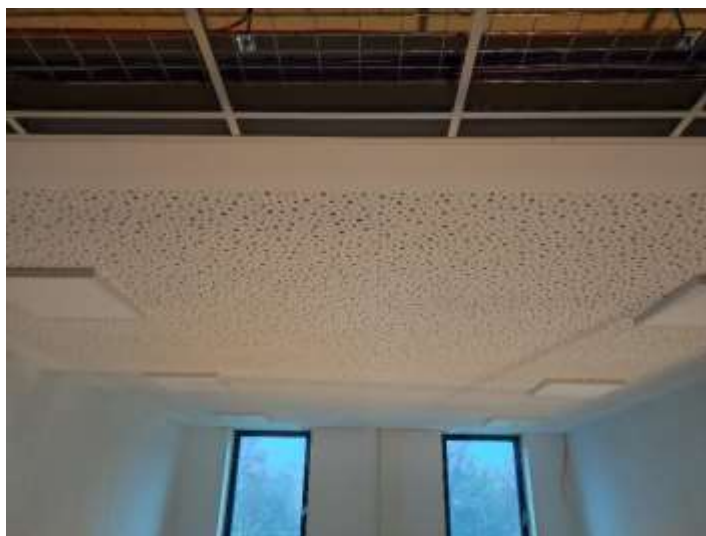
ZMĚNOVÉ HLÁŠENÍ	ZH č. : 41
------------------------	-------------------

- nahrazení původně projektovaného stropního podhledu nad schodištěm ve 3. NP vyplynulo z nově zjištěného stavu stávající konstrukce a bylo požadováno projektantem a architektem stavby

- investor potvrdil potřebnou změnu
- TDS doporučuje proplacení provedení potřebných úprav.

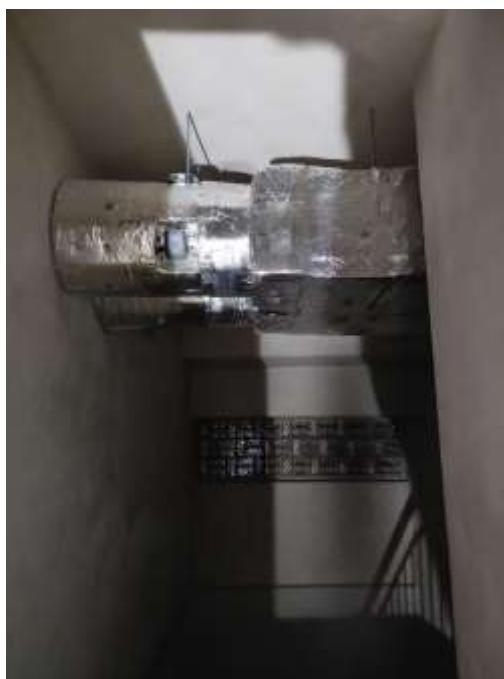
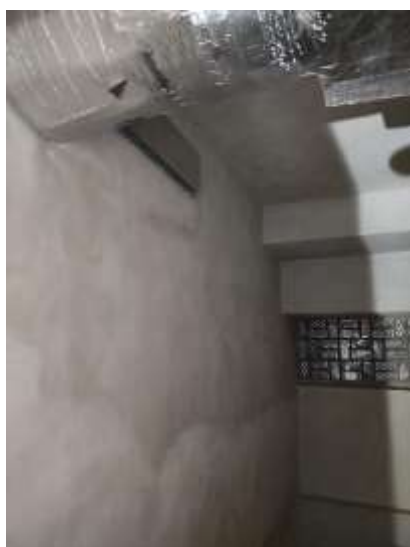
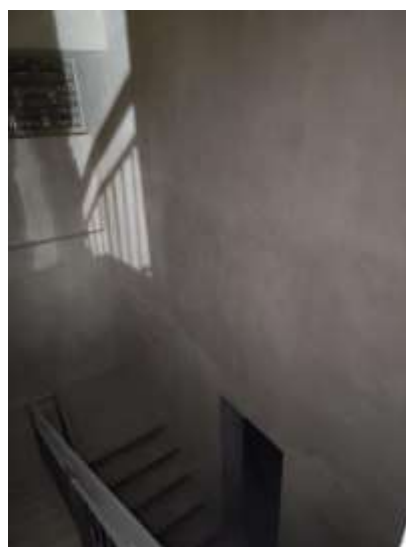
ZMĚNOVÉ HLÁŠENÍ	ZH č. : 44
------------------------	-------------------

- po posouzení a vyhodnocení stávajícího stavu omítek a s cílem komplexně dokončit rekonstrukci objektu ubytovny doporučil AD provést opravu omítek ve schodišťovém prostoru do sklepa a investor návrh přijal
- TDS doporučuje tyto náklady proplatit.

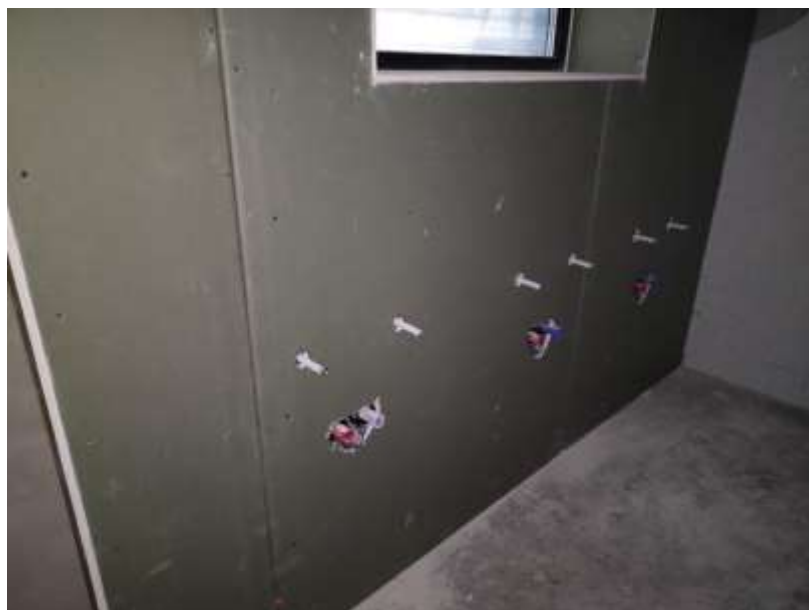
ZMĚNOVÉ HLÁŠENÍ	ZH č. : 45
------------------------	------------

- na základě dodatečného požadavku projektanta bylo dohodnuto provést osazení konstrukcí, které ponosou 3ks umyvadel - musí být samostatně stojící před obkladem Multipor.
- TDS považuje tyto dodatečné úpravy za nezbytné a doporučuje náklady k provedení proplatit.
