## **Příloha č. 1 – Specifikace restaurování 3 ks obrazů z mobiliárního fondu zámku Bruntál**

**Předmětem zadání je restaurování 3 ks obrazů z mobiliárního fondu zámku Bruntál. Jedná se o olejomalby na plátně pocházející z počátku 20. století. Součástí zadání je provedení restaurátorského průzkumu a restaurátorského zásahu dle požadavků zadavatele, výroba dvou nových dřevěných ráků dle předlohy, vyhotovení restaurátorské zprávy ve dvou výtiscích a elektronické verzi.**

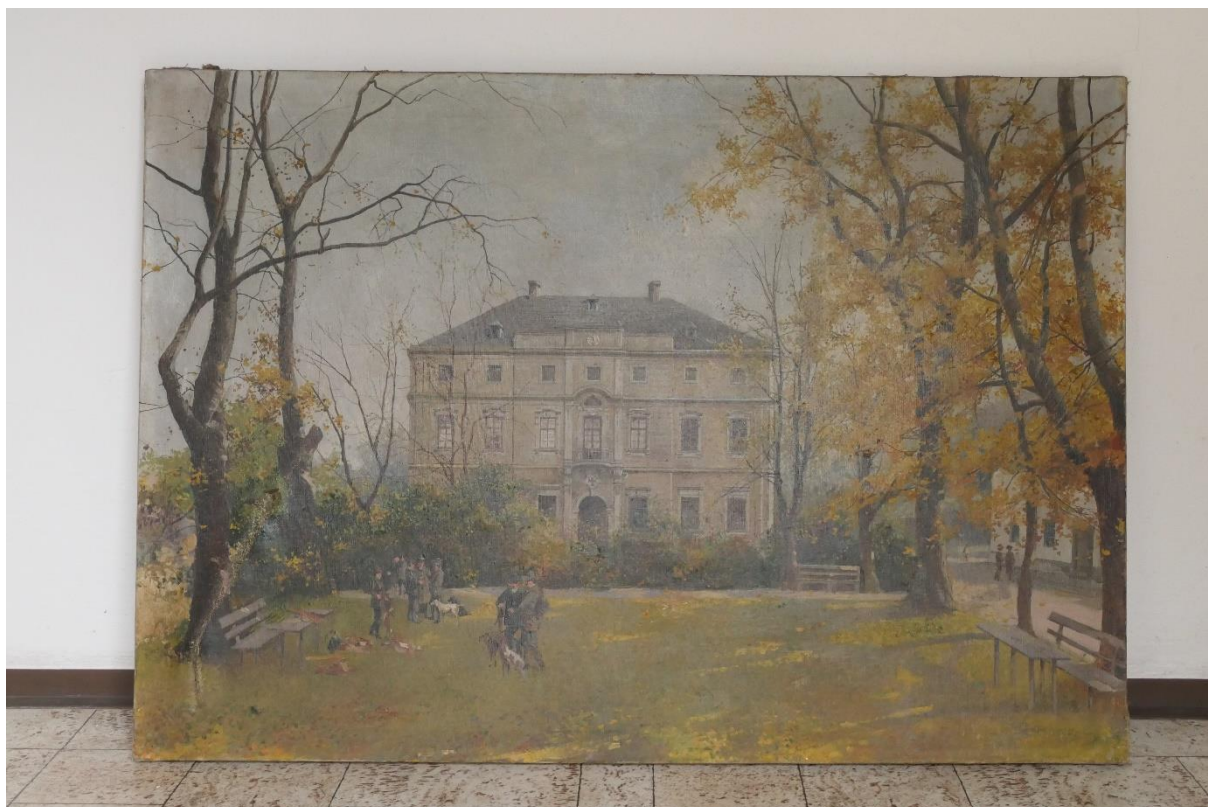
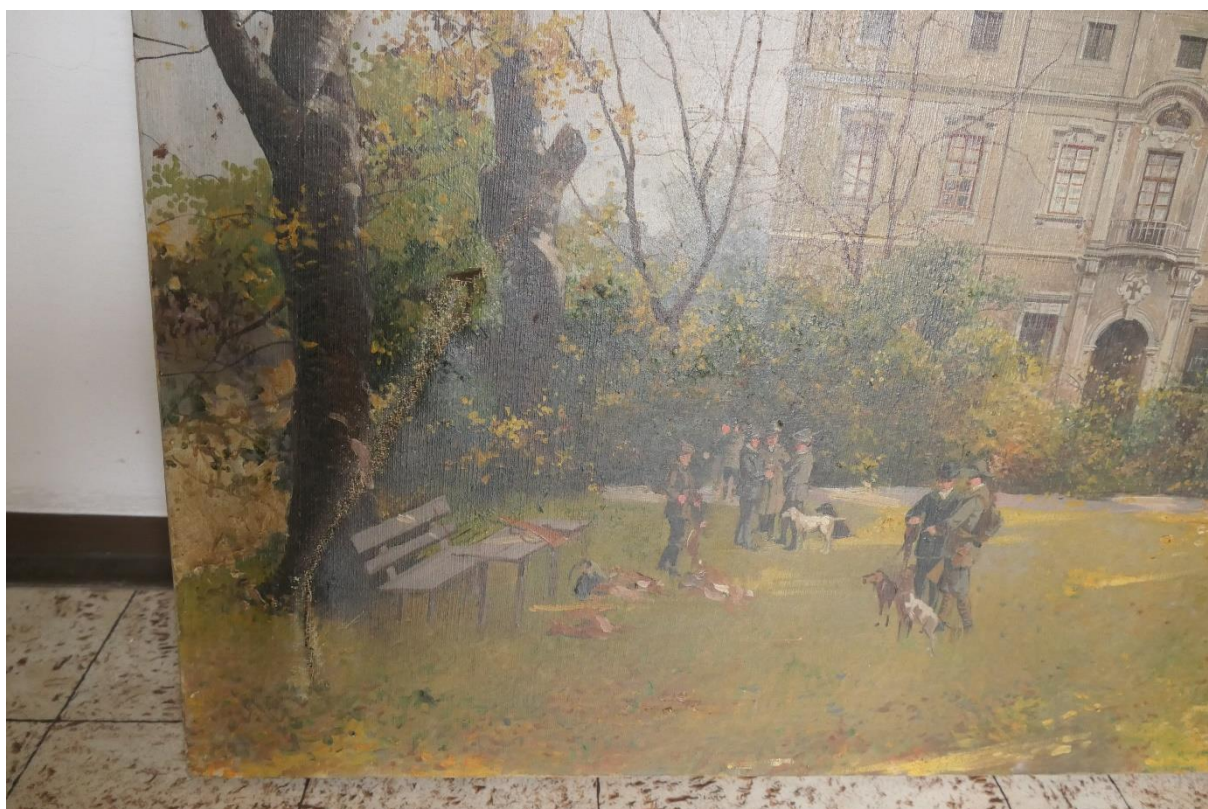
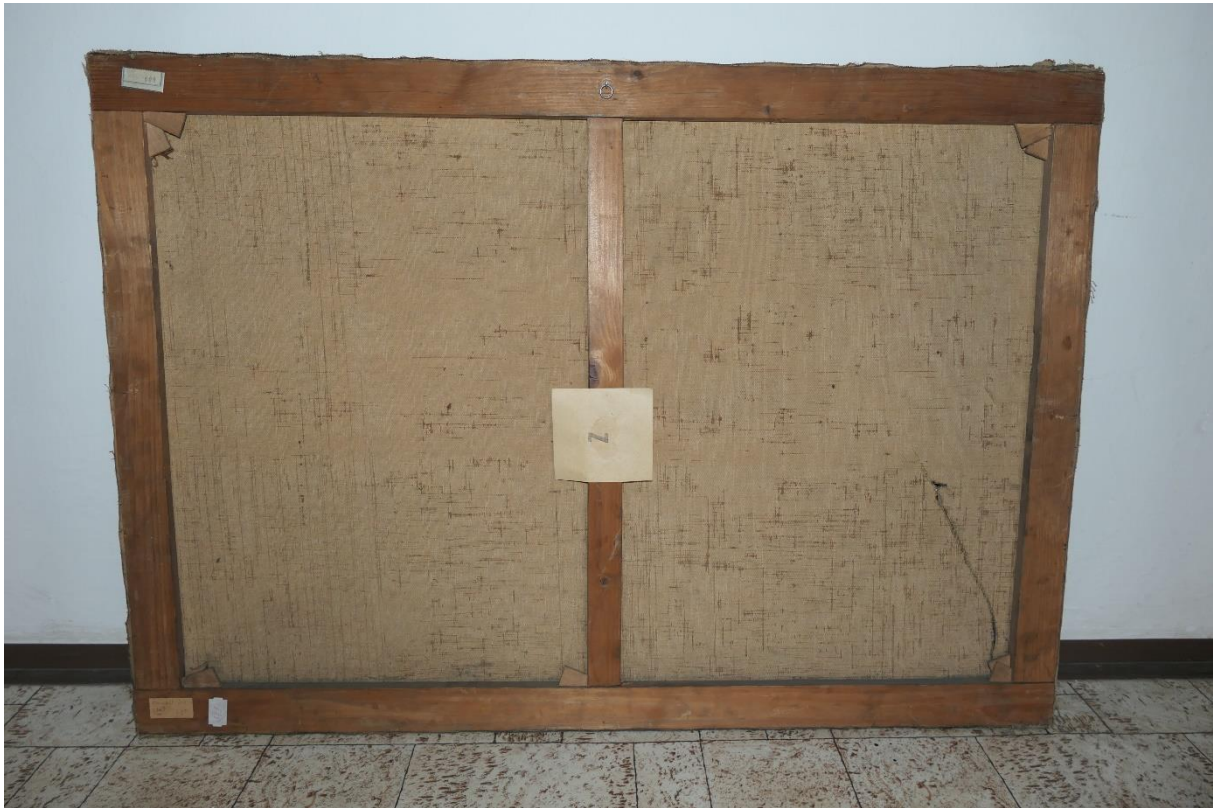
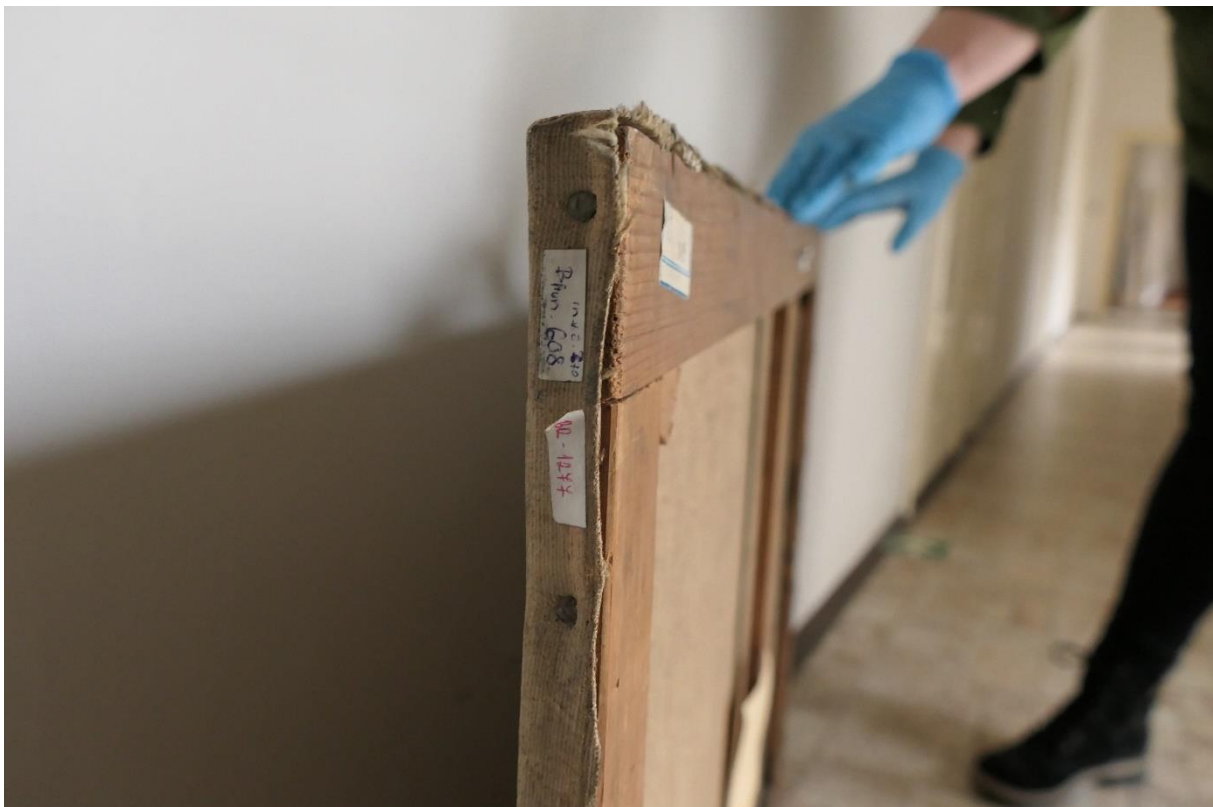
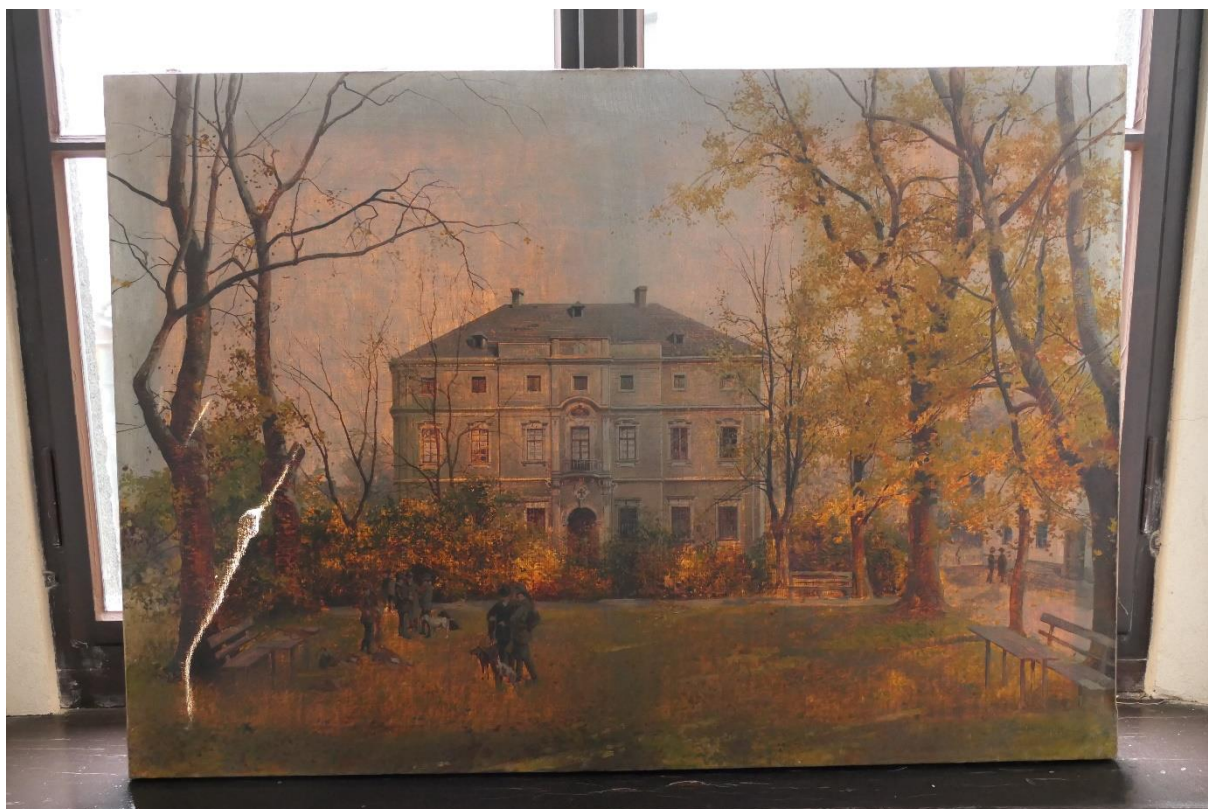
**Fotodokumentace současného stavu obrazu BR-1277:**

Vyobrazení zámku v Hrabyni, v popředí park s lovci a psy. Malba je vystavena technikou lavírování na světlém podkladě. Podložka díla je obdélného formátu.

Povrch malby je pokryt nerovnoměrnou vrstvou prachového depozitu a jeví známky řady mechanických poškození v celé ploše díla. Barevná vrstva jeví známky špatné adheze i koheze, je patrná silná krakeláž. Na díle jsou zřejmé sekundární zásahy – retuše, tmely, laky. Plátěná podložka je deformovaná a na několika místech protržená. Znatelné jsou perforace v levé spodní části obrazu o délce cca 25 cm a o délce 5 cm. Obrazu chybí původní zdobný rám – nutno vyrobit nový, dřevěný rám dle daného vzoru s odpovídající povrchovou úpravou. Napínací rám je znečištěn, napaden dřevokazným hmyzem a mechanicky poškozen. Na zadní straně napínacího rámu a na bocích plátna jsou různé přípisy, jež budou na základě konzultace se zadavatelem zachovány a přeneseny na nový napínací rám.

1. Fotodokumentace – provedení vstupní fotodokumentace, její vedení v průběhu a po restaurátorském zásahu.

2. Restaurátorský průzkum zaměřený na dokumentaci stavu díla před započítím restaurátorských prací, zjištění charakteru díla, určení výtvarné techniky a použitých materiálů, zhodnocení stupně poškození a posouzení příčin těchto poškození. Využity budou následující metody průzkumu:

- nedestruktivní: průzkum v denním rozptýleném světle, průzkum v bočním razantním osvětlení, průzkum v UV luminiscenci, průzkum v RTG
  - destruktivní: chemicko-technologický průzkum barevných vrstev, zkoušky rozpustnosti

3. Demontáž a revize předchozích zásahů.
4. Rozbor a stěr mikrobiologického napadení, příp. provedení dezinfekce a desinsekce.
5. Prekonsolidace malby přelepem z japonského papíru a želatiny.

6. Konsolidace barevné vrstvy.
7. Čistění dle výsledků průzkumů.
8. Doplnění chybějících částí a zajištění defektů zadní strany technikou „thread by thread“.

9. Striplining, příp. rentoaláž dle stavu originální plátěné podložky.
10. Tmelení malby.
11. Retuš – lokální scelující.
12. Nahrazení napínacího rámu novým dřevěným rámem.

14. Kompletace díla, napnutí na nový napínací rám.
15. Vložení díla do nově vyrobeného zdobného rámu.

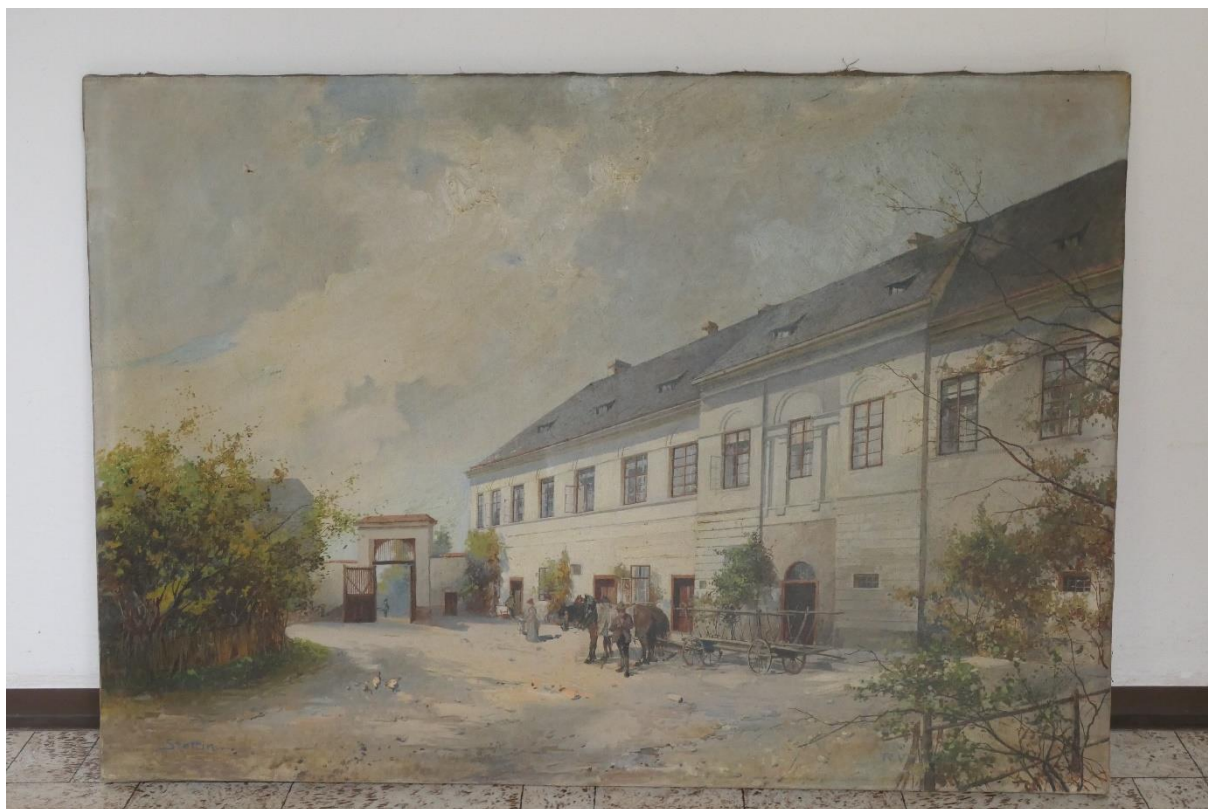
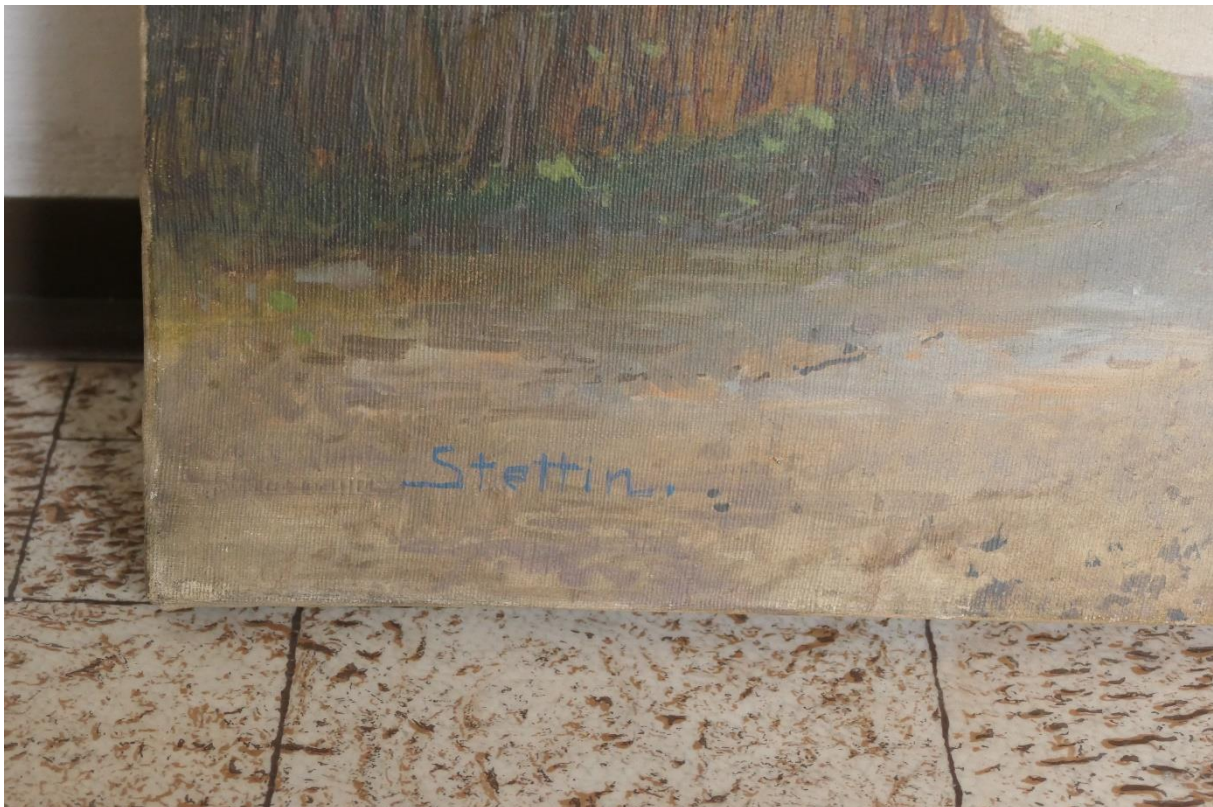
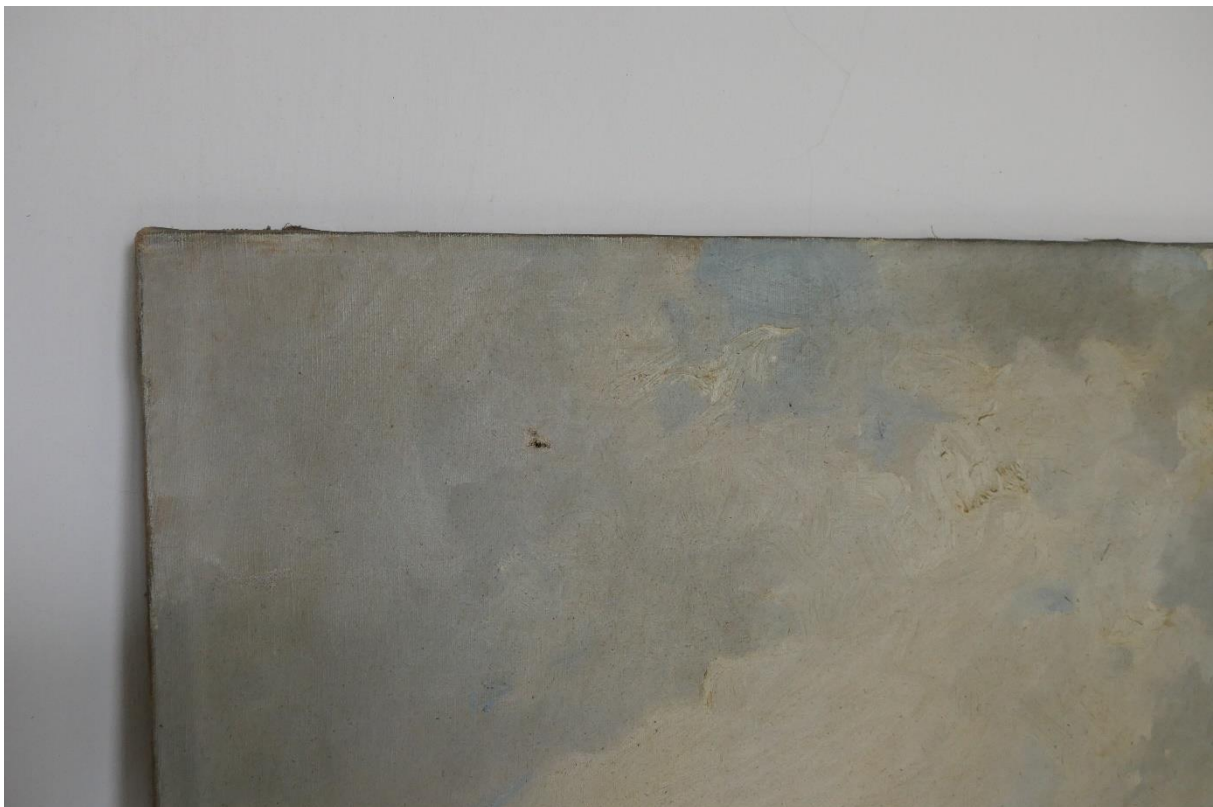
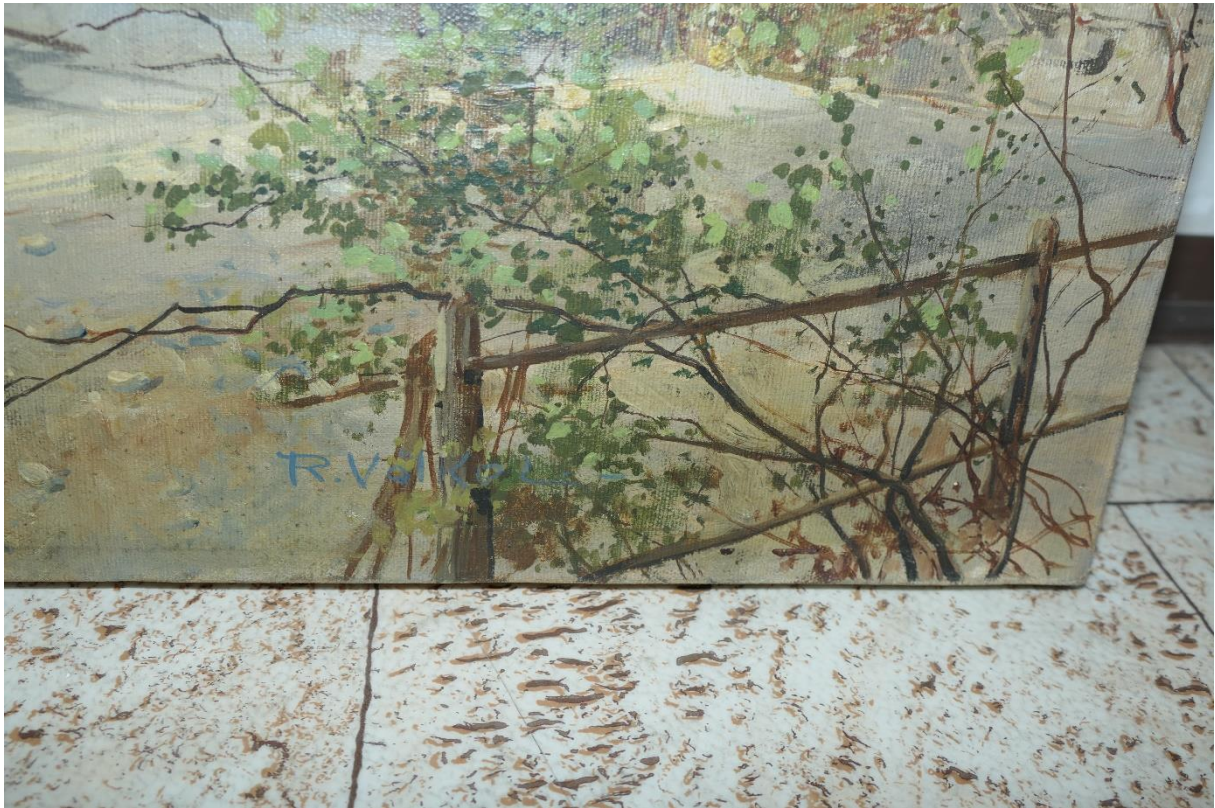
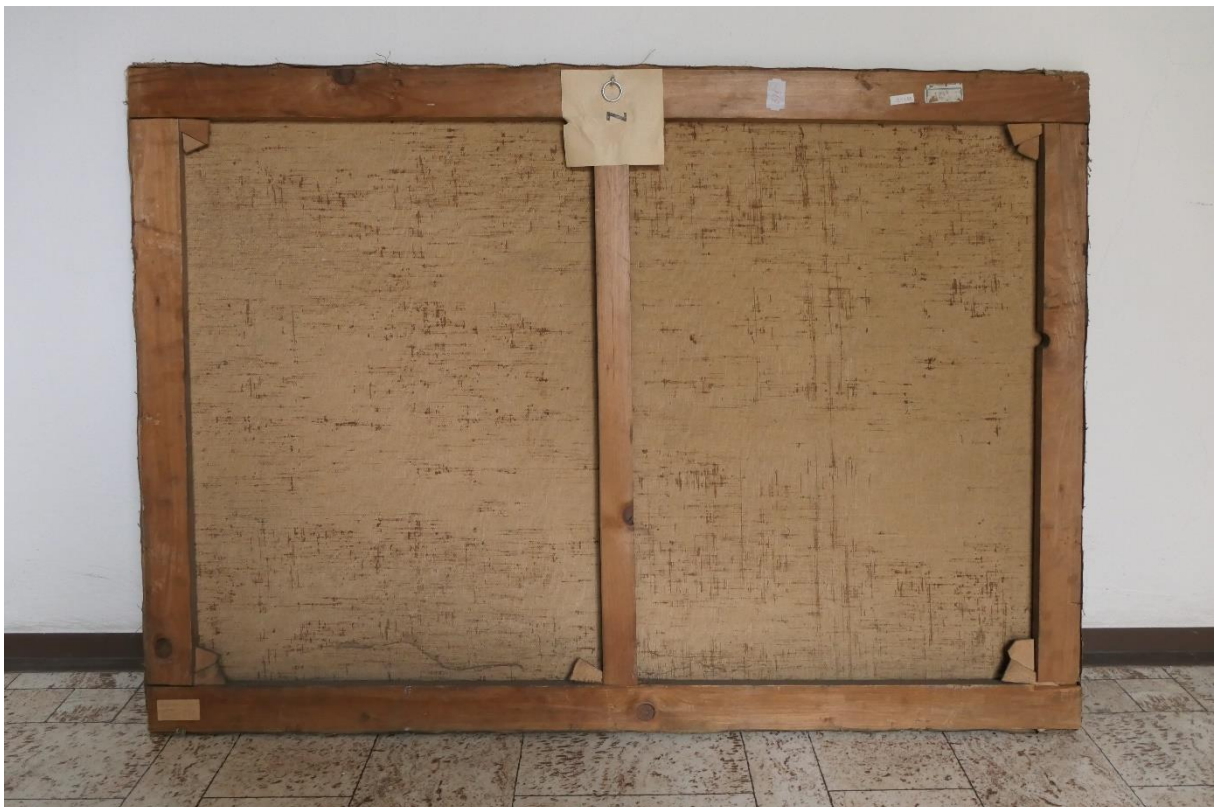
**Fotodokumentace současného stavu obrazu BR-1291:**

Pohled na dvůr a empírovou budovu ve Štítině. Malba je vystavena technikou lavírování na světlém podkladě. Podložka díla je obdélného formátu.

Povrch malby je pokryt nerovnoměrnou vrstvou depozitu a jeví známky řady drobných mechanických poškození v celé ploše díla, např. proražený otvor o velikosti cca 1 cm v levé horní části malby. Barevná vrstva jeví známky špatné adheze i koheze, je patrná silná krakeláž. Na díle jsou znatelné sekundární zásahy – retuše, tmely, laky. Plátěná podložka je velmi zkrhlá a deformovaná. Obrazu chybí původní zdobný rám – nutno vyrobit nový, dřevěný rám dle předem daného vzoru s odpovídající povrchovou úpravou. Na zadní straně napínacího rámu jsou různé příписы, jež budou na základě konzultace se zadavatelem zachovány a přeneseny na nový napínací rám.

1. Fotodokumentace – provedení vstupní fotodokumentace, její vedení v průběhu a po restaurátorském zásahu.
2. Restaurátorský průzkum zaměřený na dokumentaci stavu díla před započatím restaurátorských prací, zjištění charakteru díla, určení výtvarné techniky a použitých materiálů, zhodnocení stupně poškození a posouzení příčin těchto poškození. Využity budou následující metody průzkumu:
  - nedestruktivní: průzkum v denním rozptýleném světle, průzkum v bočním razantním osvětlení, průzkum v UV luminiscenci, průzkum v RTG
  - destruktivní: chemicko-technologický průzkum barevných vrstev, zkoušky rozpustnosti
3. Demontáž a revize předchozích zásahů.
4. Rozbor a stěr mikrobiologického napadení, příp. provedení dezinfekce a desinsekce.
5. Prekonsolidace malby přelepem z japonského papíru a želatiny.

6. Konsolidace barevné vrstvy.
7. Čistění dle výsledků průzkumů.
8. Doplnění chybějících částí a zajištění defektů zadní strany technikou „thread by thread“.
9. Striplining, příp. rentoaláž dle stavu originální plátěné podložky.
10. Tmelení malby.
11. Retuš – lokální scelující.
12. Nahrazení napínacího rámu novým dřevěným rámem.
13. Výroba nového dřevěného zdobného rámu s povrchovou úpravou dle přesně daného vzoru: rám obrazu hradu Bouzov (BR-1341), šířka lišty cca 7 cm, viz příložená fotodokumentace.
14. Kompletace díla, napnutí na nový napínací rám.
15. Vložení díla do nově vyrobeného zdobného rámu.

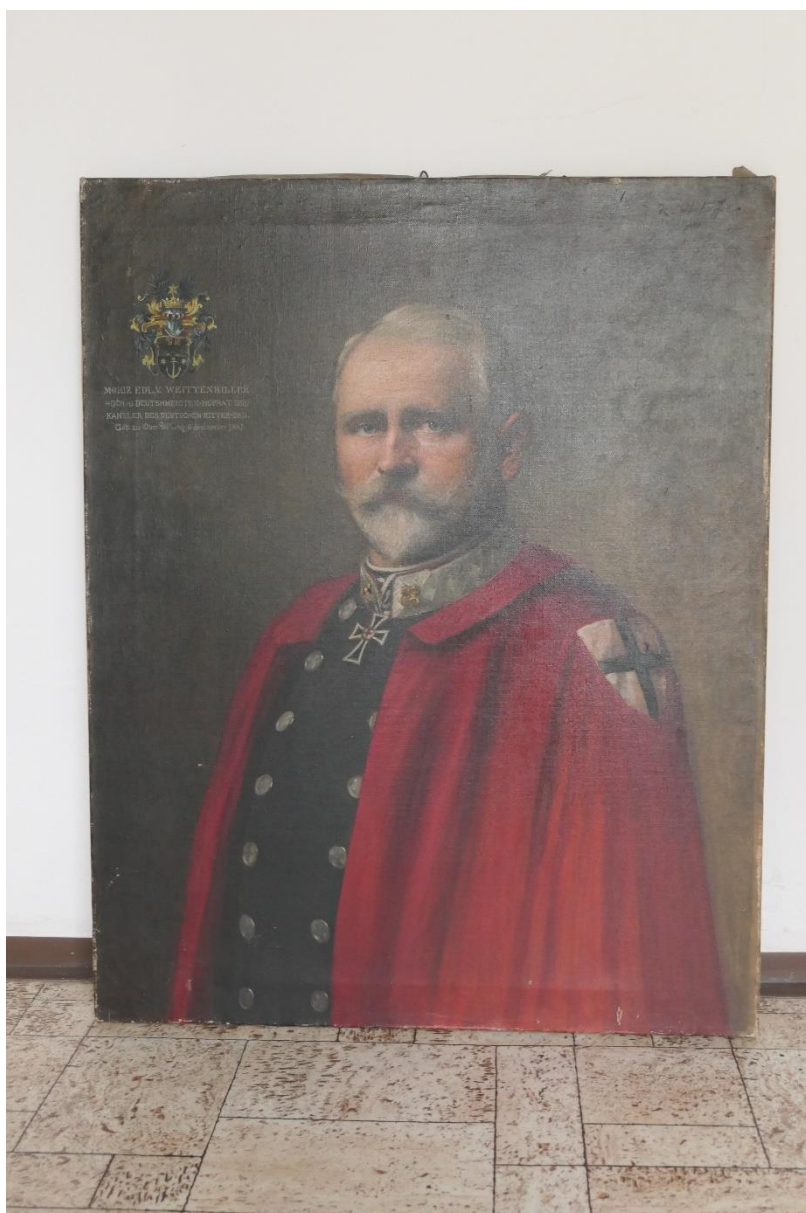
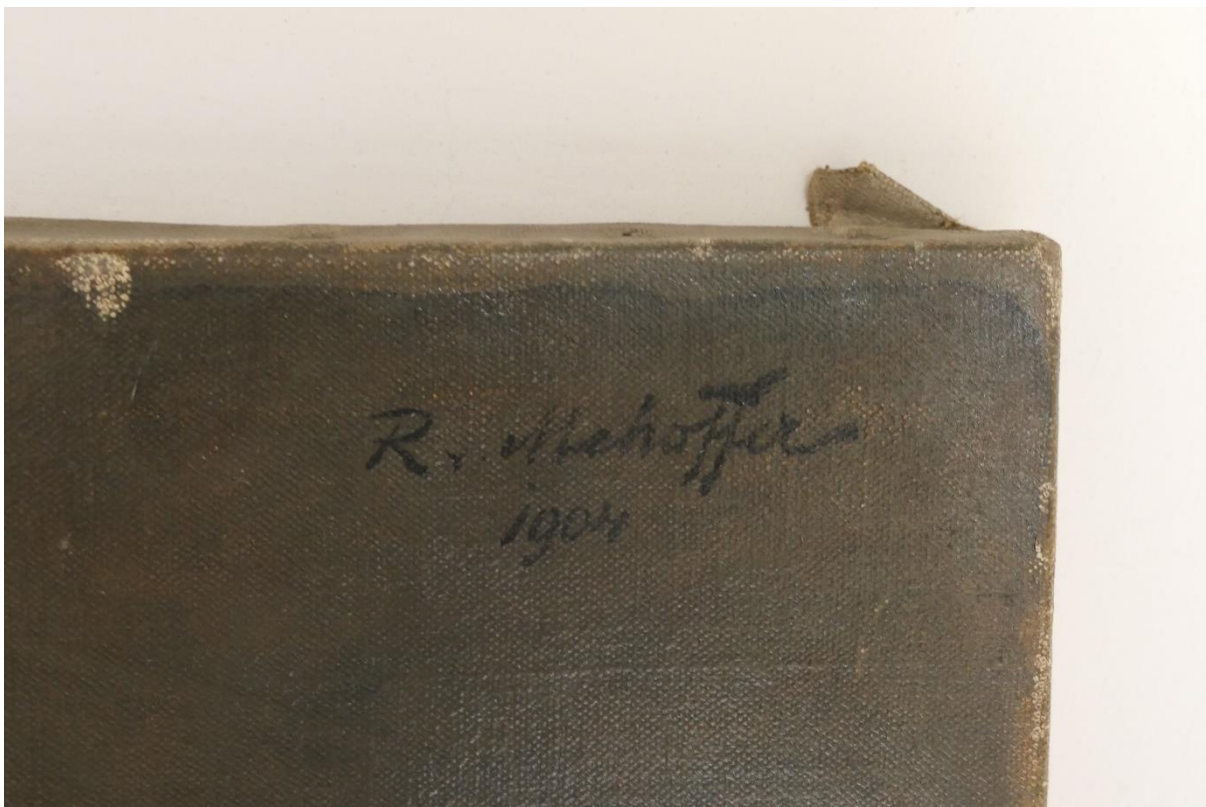
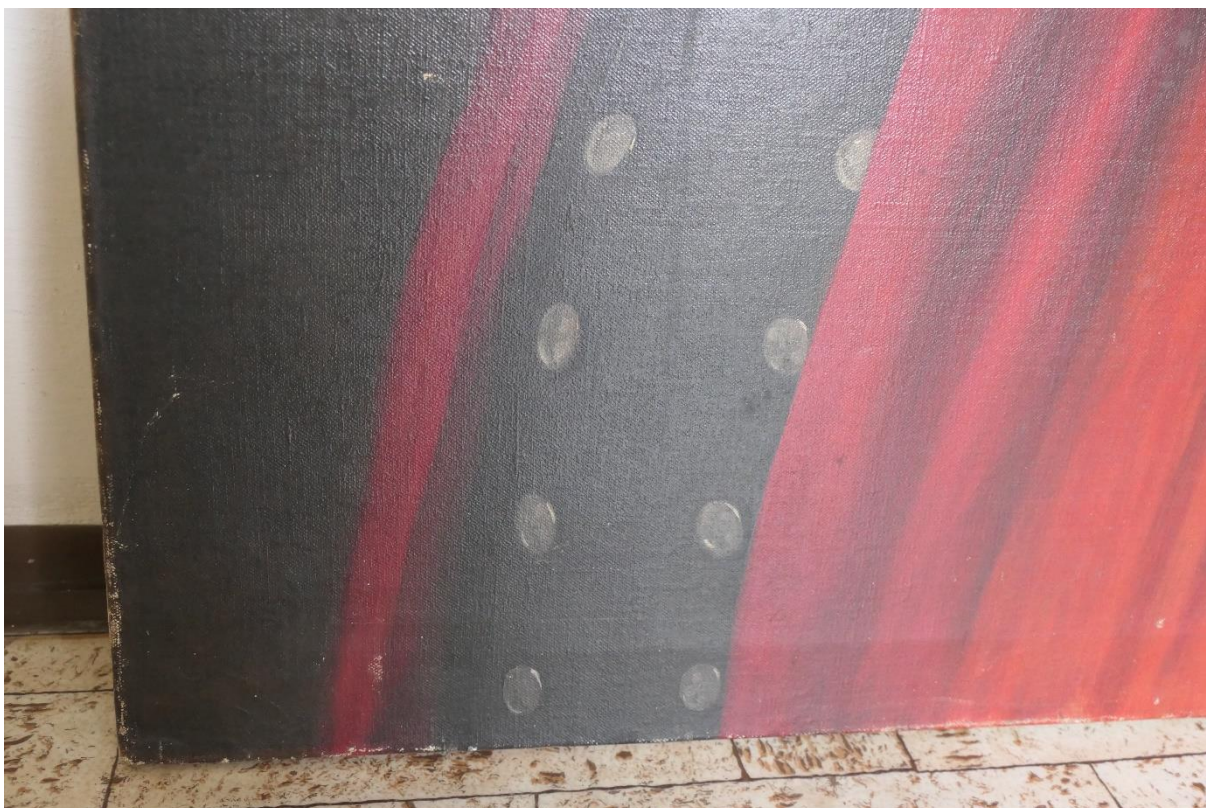
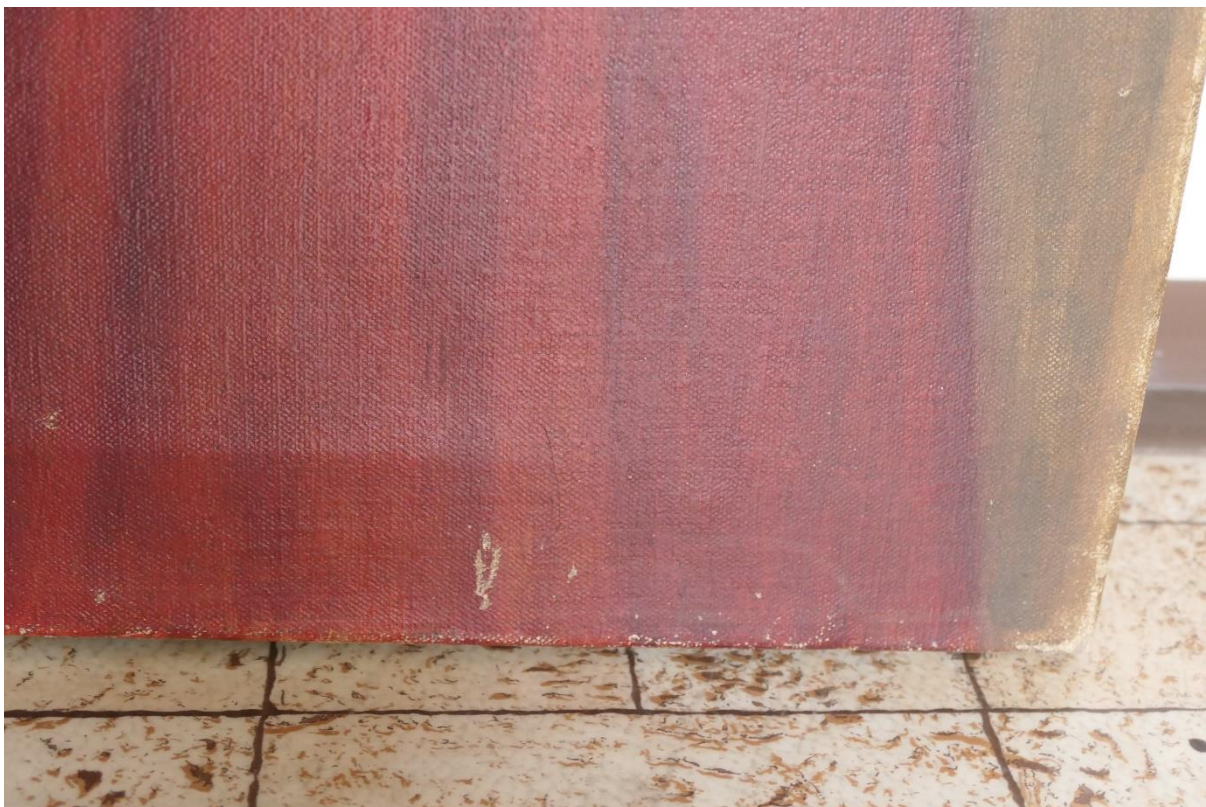
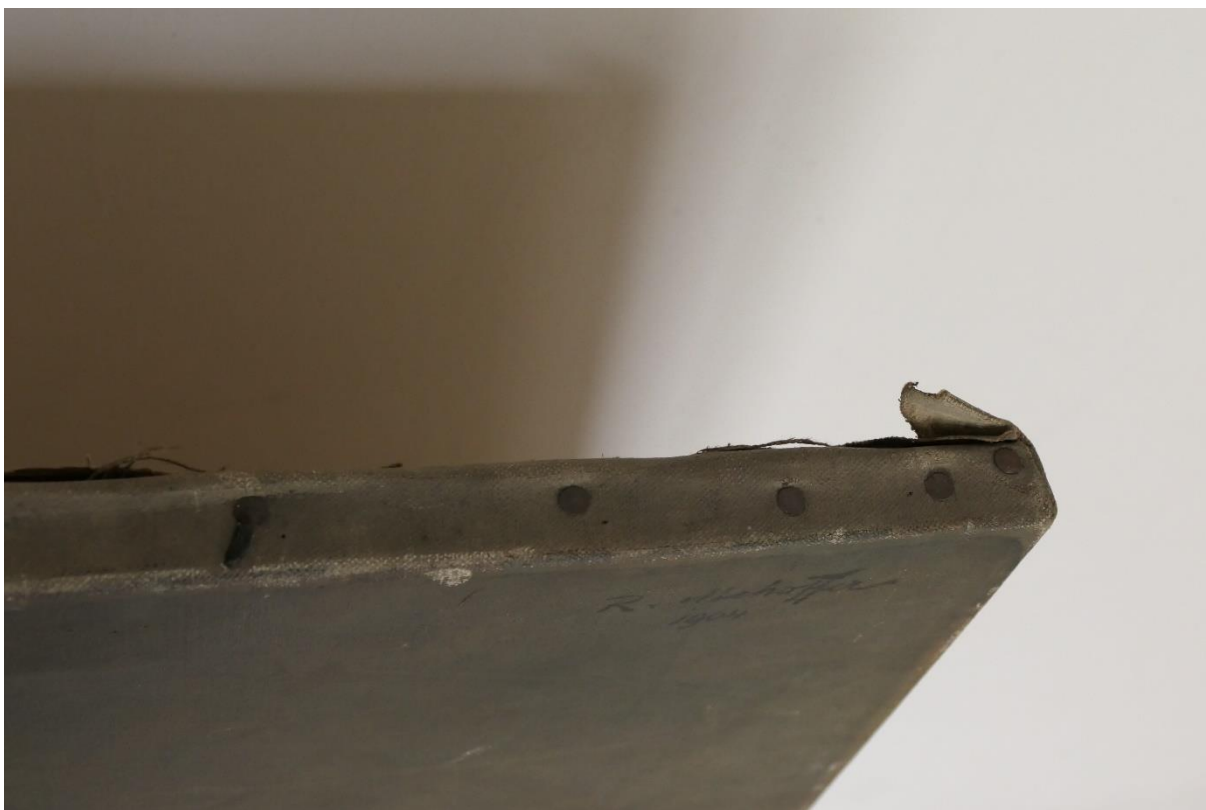
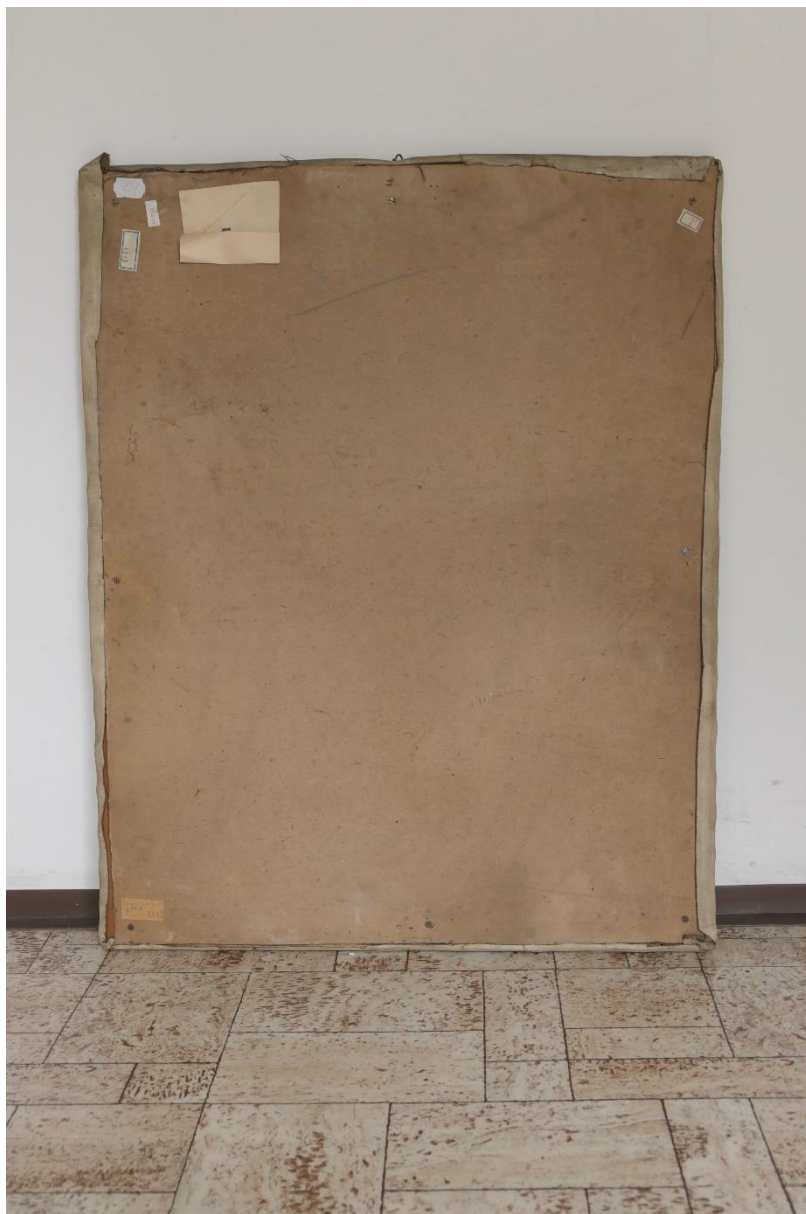
## Fotodokumentace současného stavu obrazu BR-1303:

Portrét polopostavy muže v červeném řádovém plášti – Moritz Edler von Weittenhiller, úředník Řádu německých rytířů, genealog a heraldik. Malba je vystavena technikou lavírování na světlém podkladě. Podložka je obdélného formátu.

Povrch malby je pokryt nerovnoměrnou vrstvou depozitu a jeví známky řady mechanických poškození v celé ploše díla. Barevná vrstva jeví známky špatné adheze i koheze, je patrná silná krakeláž. Na díle jsou zjevné sekundární zásahy – retuše, tmely, laky. Deformovaná plátěná podložka je napnutá na nevhodnou podložku – zadní strana je překryta lepenkou, přichyceno zkorodovanými šrouby, více bude možné určit po demontáži. Na zadní straně podložky jsou různé příписы, jež budou na základě konzultace se zadavatelem zachovány a přeneseny na nový napínací rám. Poškozen je i dřevěný plasticky zdobený rám se zlacenou vnitřní lištou. Rám má místy chybějící části, je znečištěn a vykazuje biologické napadení (plíseň i dřevokazný hmyz).

1. Fotodokumentace – provedení vstupní fotodokumentace, její vedení v průběhu a po restaurátorském zásahu.
2. Restaurátorský průzkum zaměřený na dokumentaci stavu díla před započítím restaurátorských prací, zjištění charakteru díla, určení výtvarné techniky a použitých materiálů, zhodnocení stupně poškození a posouzení příčin těchto poškození. Využity budou následující metody průzkumu:
  - nedestruktivní: průzkum v denním rozptýleném světle, průzkum v bočním razantním osvětlení, průzkum v UV luminiscenci, průzkum v RTG
  - destruktivní: chemicko-technologický průzkum barevných vrstev, zkoušky rozpustnosti

3. Demontáž a revize předchozích zásahů.
4. Rozbor a stěr mikrobiologického napadení, příp. provedení dezinfekce a desinsekce.
5. Prekonsolidace malby přelepem z japonského papíru a želatiny.
6. Konsolidace barevné vrstvy.
7. Čistění dle výsledků průzkumů.
8. Doplnění chybějících částí a zajištění defektů zadní strany.
9. Striplining, příp. rentoaláž dle stavu originální plátěné podložky.
10. Tmelení malby.
11. Retuš – lokální scelující.
12. Nahrazení napínacího rámu novým dřevěným rámem.
13. Čistění, dezinfekce a desinsekce zdobného rámu, viz fotodokumentace níže.
14. Doplnění chybějících částí zdobného rámu.
15. Retuš dřevěného rámu včetně retuše vnitřní zlacené lišty.
16. Kompletace díla, napnutí na nový napínací rám.
17. Vložení díla do původního rámu.
