II/276 Bělá pod Bezdězem, mosty ev.č. 276-001 a 276-002 přes rokli v obci Bělá pod Bezdězem - TDI

Most 276-001

HLAVNÍ PROHLÍDKA

Most 276-002

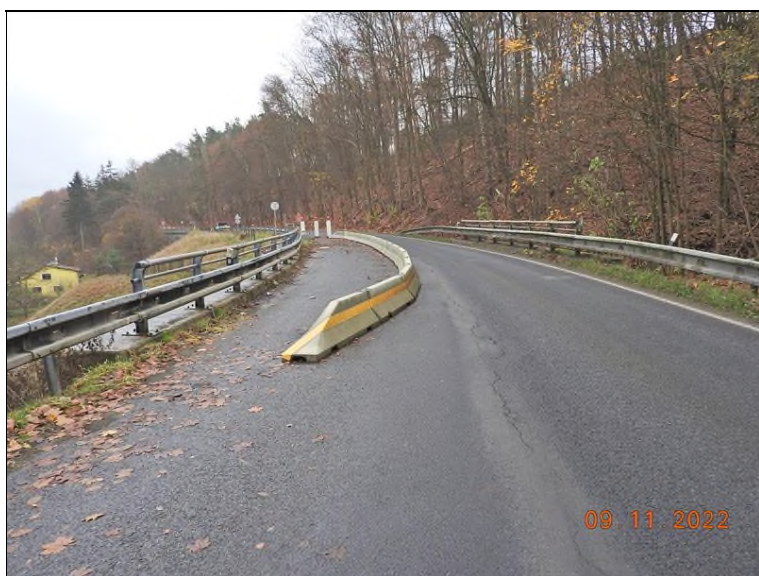
- [3.1] 3.1 Vozovka
- Podélné aktivní trhliny na levé polovině vozovky a v cca v ose mostu. Výrazné poklesy ve vozovce na levé straně. Pravděpodobně odklání levé římsy od vozovky. Nánosy a vegetace na krajnicích.
- [3.2] 3.3.1 římsa / Pravý chodník
- Na boku římsy vlevo stopy průsaků, výluhy. Lokálně povrchové degradace. Vlevo separované nebo odpadlé dobetonávky otvorů po sloupcích. Příčné trhliny. Na spodní části ozubu římsy lokálně špatně zhutněný beton, štěrková hnízda, nejvýraznější na spodním povrchu ozubu levé římsy cca v polovině rozpětí. Na horním povrchu v menší míře nánosy, vegetace.

Vozovka. Výrazné poklesy ve vozovce na levé straně.

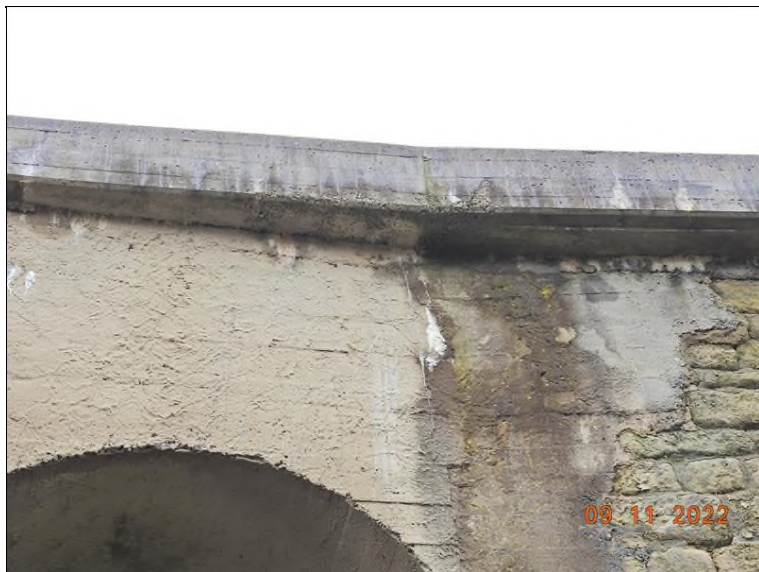
- [1.2] 1.2 Mostní podpěry křídla a čelní zdi Průsaky pod římsami vlevo i vpravo. Průsaky v horní části čelních zdí, v betonu i s výluhy.
Na okrajích dříků OP a v ose mostu svislé trhliny, trhliny nejenom ve spárách, ale i přes kamenné bloky, nejvýraznější na levé straně dříků. Trhliny vlevo aktivní, dochází k vyklánění levých křídel. Podélné trhliny na okrajích rozpěry mezi dříky OP, navazují na trhliny na dřících OP. Lokálně vydrolené spárování. Ve zdivu čelních zdí a křídel vydrolené spáry, trhliny ve spárách, rozvolněné zdivo křídel.
Zdivo spodní stavby povrchově zvětralé.
Na křídlech vlevo ve spárách hojně uchycena vegetace, na křídlech vpravo plošný porost mechu.
Degradace betonu čelních zdí v místě průsaků.

Levá římsa. Zatékání pod římsou.

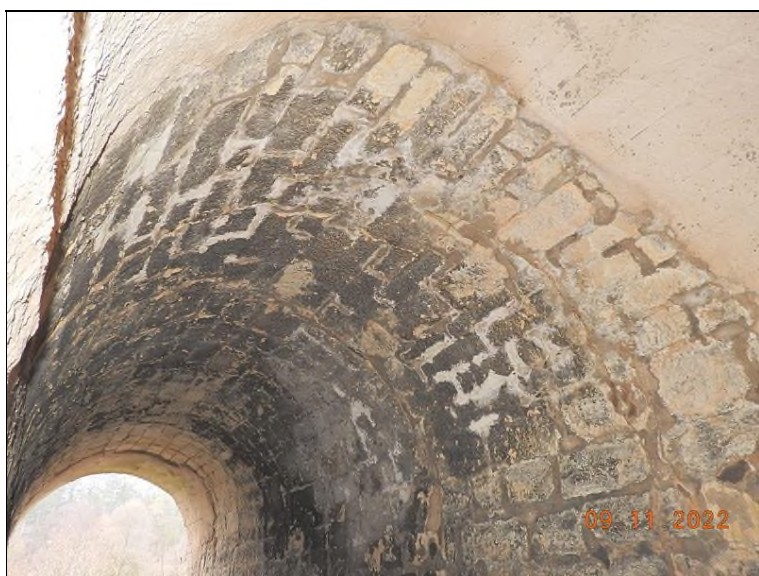
- [2.1] 2.1 Nosná konstrukce
- Ve zdivu na okrajích, v ose klenby a v cca čtvrtinách jsou podélné otevřené trhliny v dolním i horním patře. Trhliny na okraji klenby vlevo pravděpodobně aktivní, široce otevřené, dochází k vyklánění levých křídel mostu. Lokálně vydrolené spárování. Zdivo klenby povrchově navětralé. Trhliny a otevřené spáry jsou s nejvyšší pravděpodobností aktivní, hrozí odpadnutí části nosné konstrukce, jako se tomu stalo u sousedního mostu 276-002.

Podélné spáry v nosné konstrukci v horním patře vpravo - příčné rozevirání klenby.

| [1] | 2.1 | Nosná konstrukce | Bez odkladu provést výměnu mostu. |

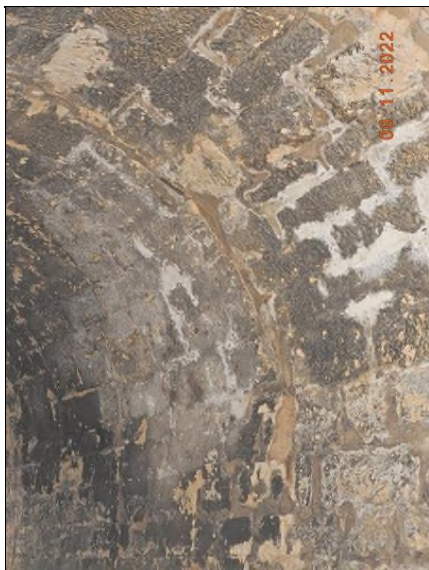
Spára v nosné konstrukci vlevo - příčné rozevírání klenby.

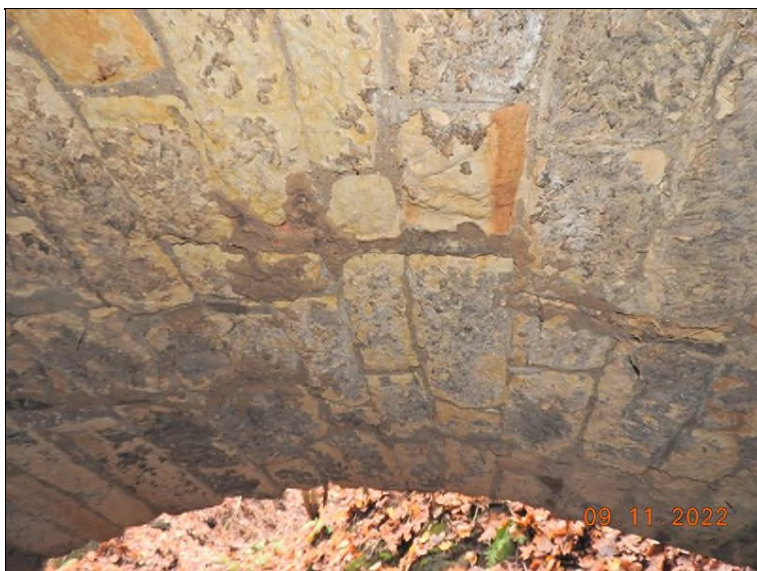
Spára v dolním patře vpravo.

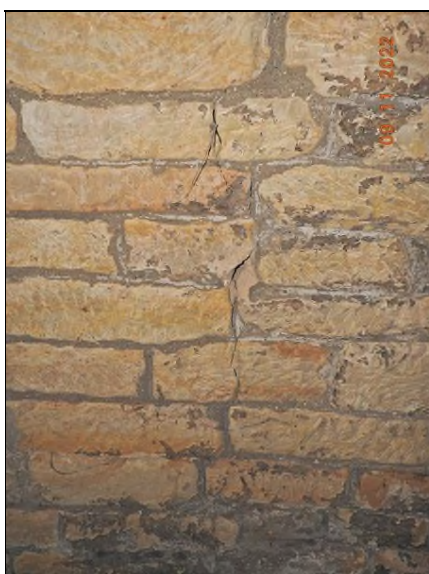
Spára v dolním patře, střed.

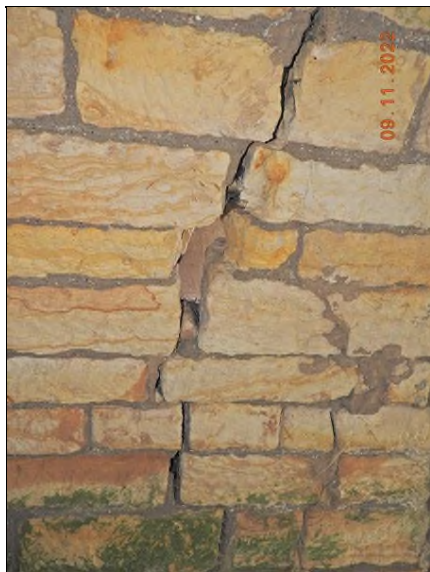
Otevřená spára v dolním patře vlevo.

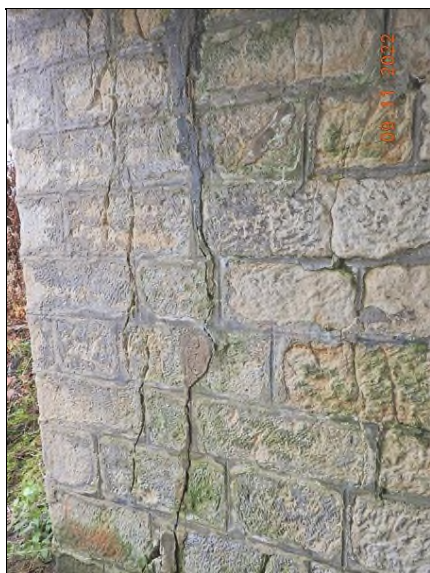
Spáry v OP1 vlevo.

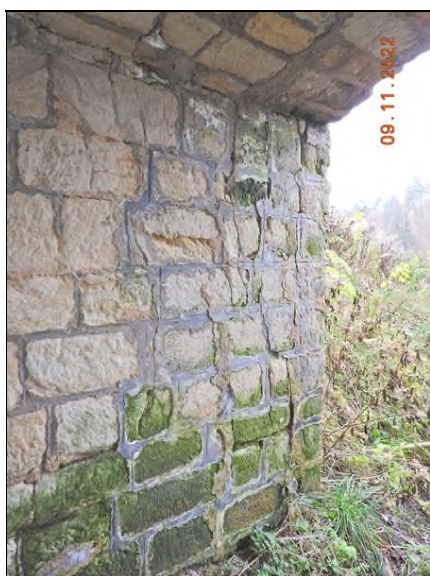
Spáry v OP2 vlevo.

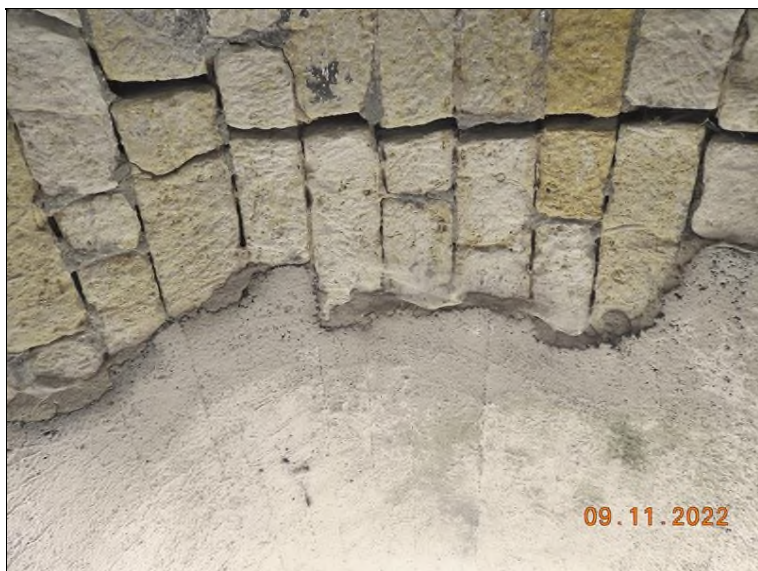
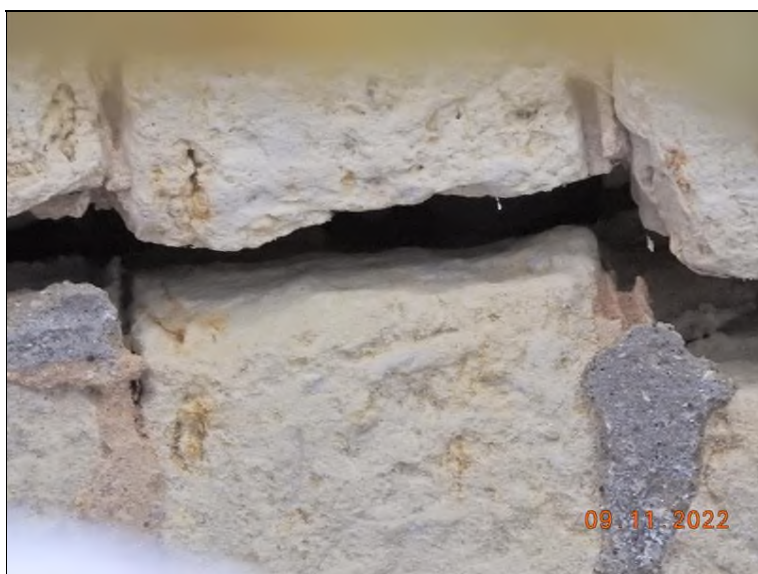
Závažné rozevření spáry v horním patře vlevo.

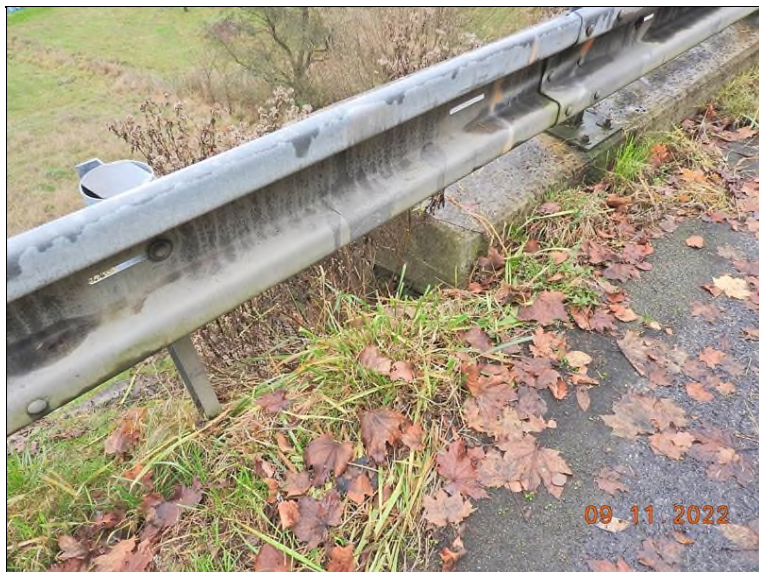
- [1.3] 1.3.1 zemní těleso Eroze zemního tělesa za mostem vlevo. Opevnění podemleté a deformované.
Eroze zemního tělesa kolem pravých křídel.

Eroze na levé straně mostu.

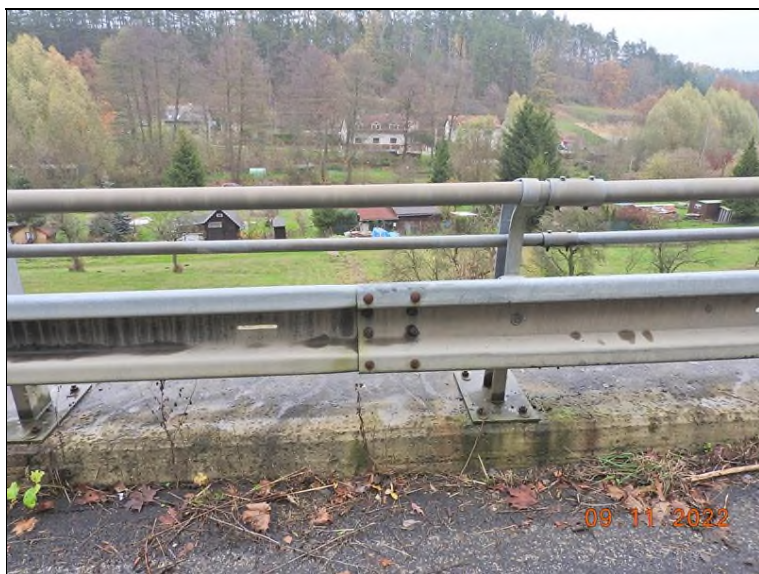
Koroze spojovacího materiálu na levé straně.

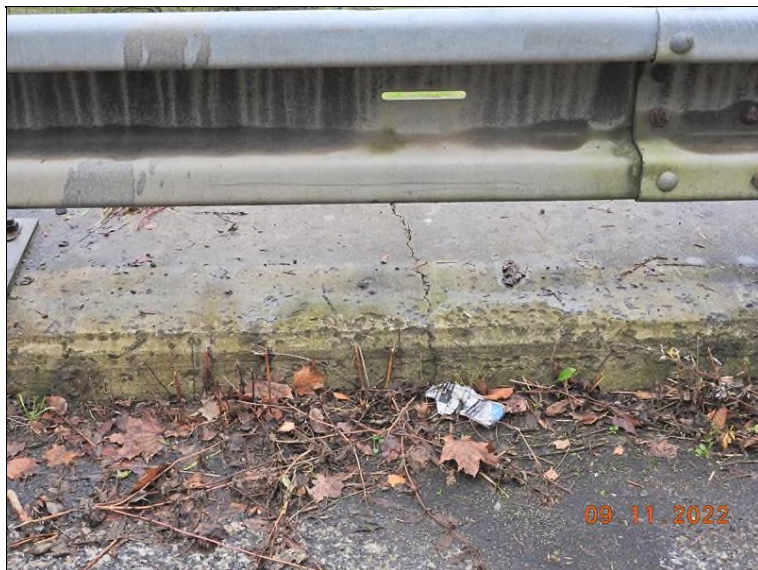
Trhlina v levé římse.

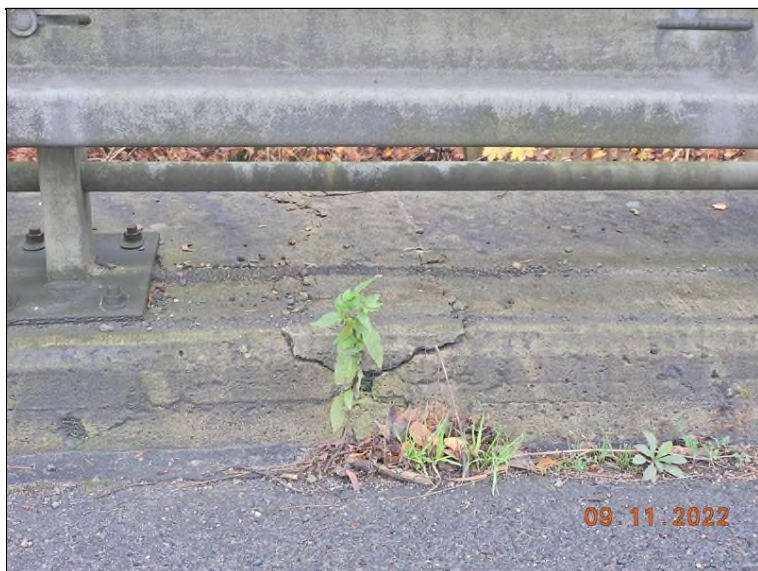
Trhlina v pravé římse.

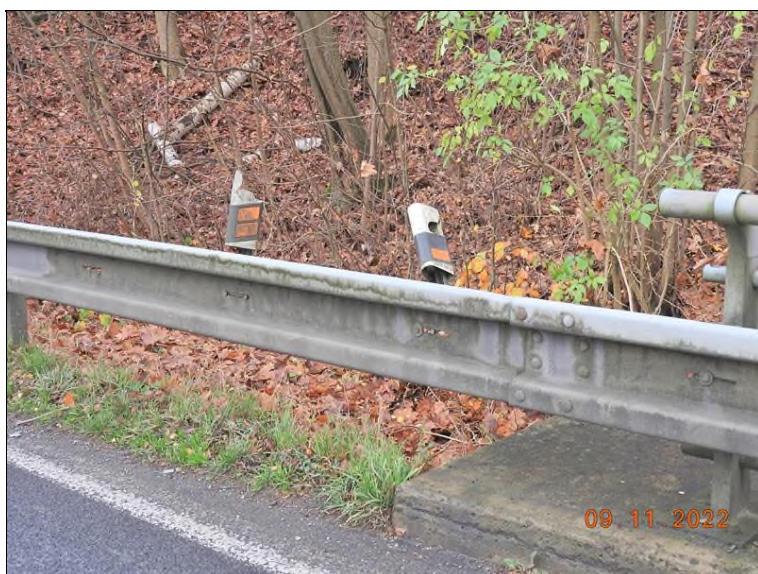
Poškozené směrové sloupky na pravé straně.

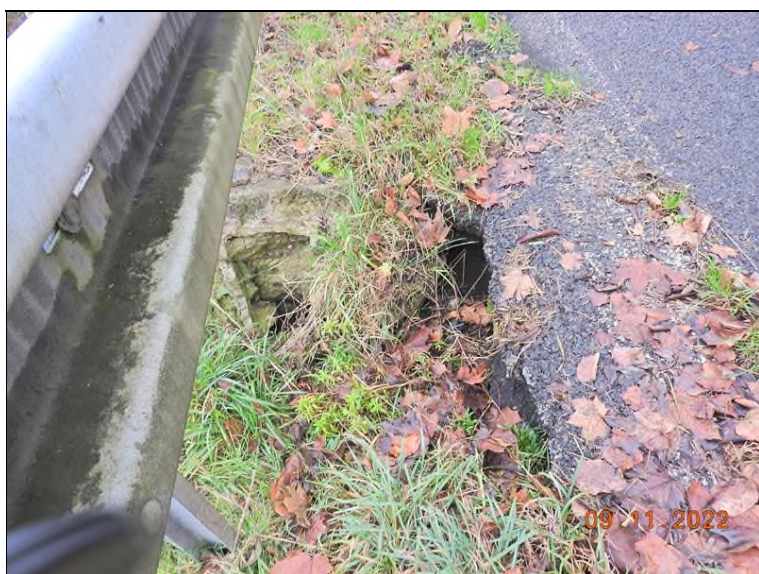
Mezera mezi levou římsou a vozovkou.

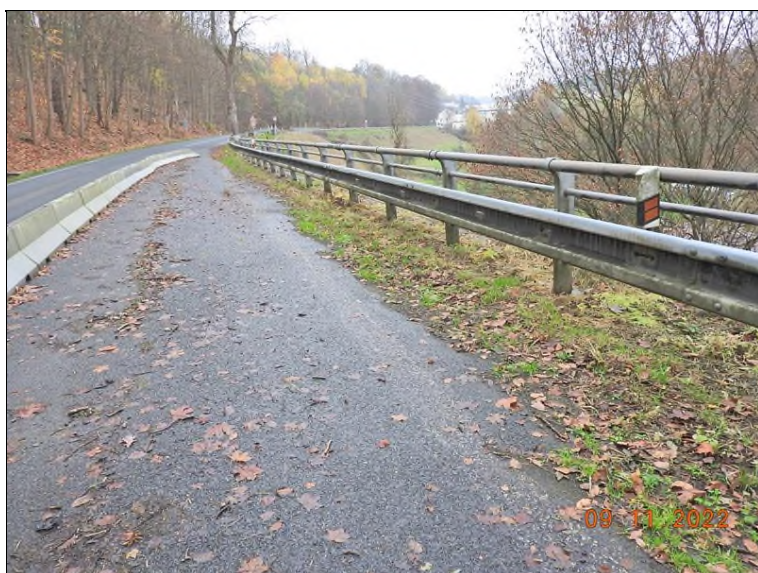
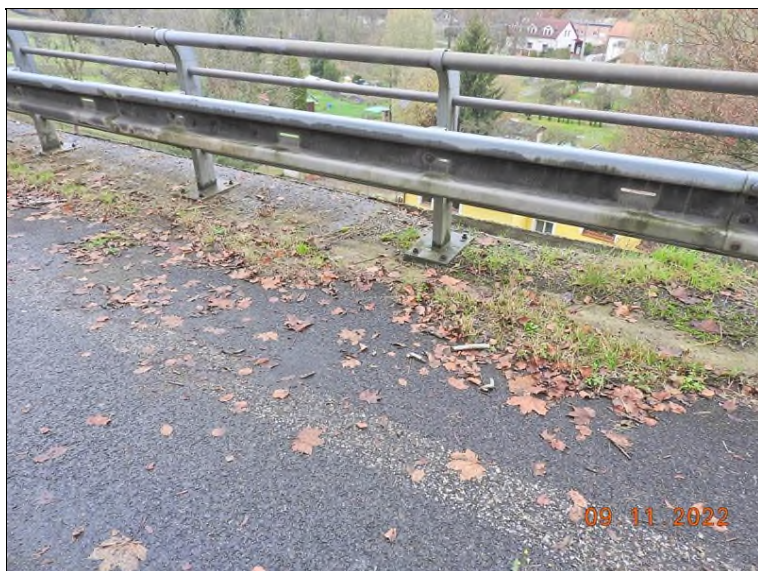
- [3.1] 3.1 Vozovka **Podélná trhлина na krajnici před mostem vlevo se od poslední prohlídky (2021) zvětšila v důsledku závažného rozevření klenby v příčném směru.**
Eroze krajnice před mostem vlevo.
- [3.2] 3.3.1 římsa / Pravý chodník Na římsu vlevo průsaky, výluhy. Přetékání vody přes římsu vlevo. Beton na horní ploše římsy vlevo hloubkové degradován. Dochází k separaci torkretu římsy vlevo. Vpravo na spodním povrchu vyčnívající korodující výztužné pruty, na boku v betonu korodující hřebíky, otvory po spínacích tyčích nezasnovány. Na římsu vlevo nánosy.

Levá strana mostu - výrazné poklesy ve vozovce.

Levá strana mostu - poklesy ve vozovce.

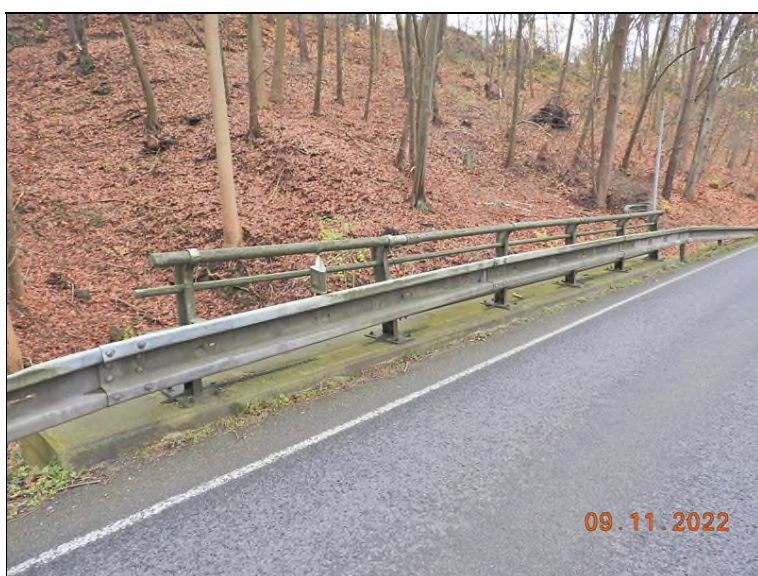
Pravá strana mostu - utržený směrový sloupek.

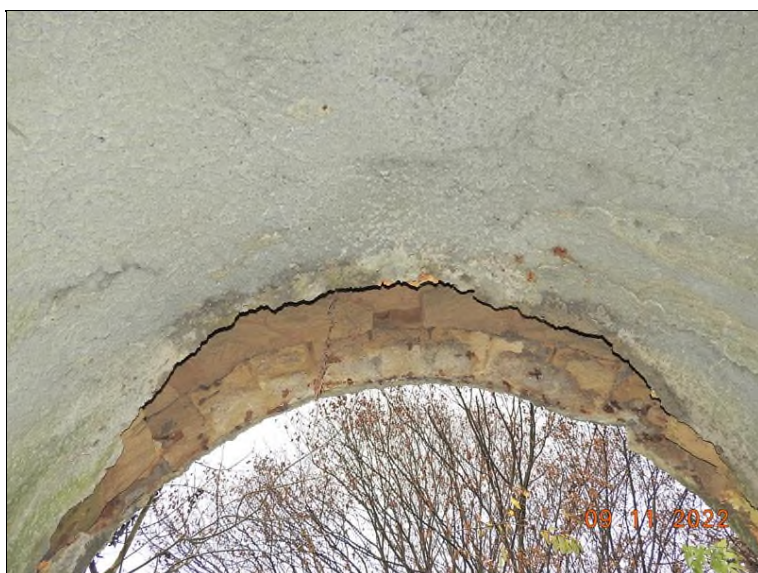
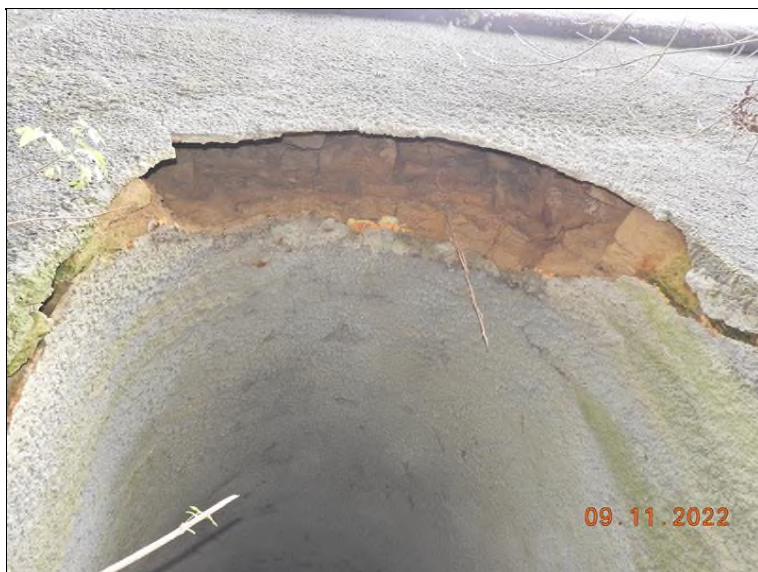
[2.1]	2.1	Nosná konstrukce	Od poslední běžné prohlídky došlo k havárii v podobě vypadnutí stavebního materiálu z levé části klenby nosné konstrukce. Prostor pod mostem byl zabezpečen páskou. Původní pískovcové zdivo není ve zbylé ploše přístupné, je pod
-------	-----	------------------	---

omítkou z torkretu, stav nelze posoudit. Dle projevů dochází k rozevírání klenby v příčném směru.

Nosná konstrukce vlevo - vypadnutá část klenby.

- [1] 2.1 Nosná konstrukce Okamžitě začít s výměnou mostu.

| [2] | 2.1 | Nosná konstrukce | Do doby rekonstrukce, která je plánovaná v roce 2023, provádět běžné prohlídky 4x ročně. Při zhoršení stavu uzavřít most pro veškerou dopravu. |

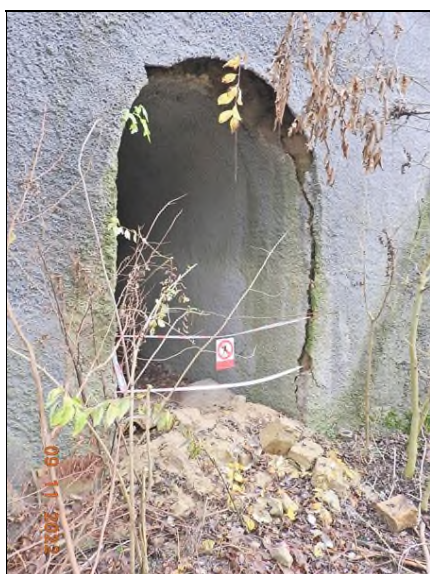
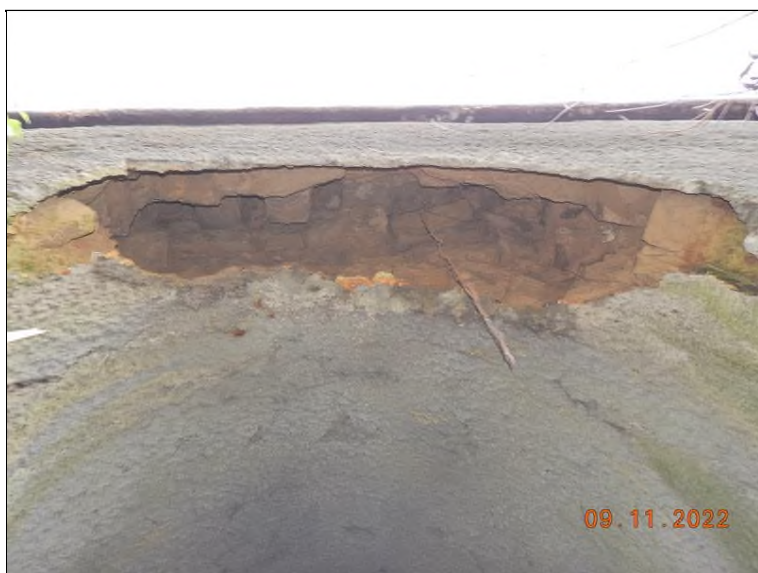
Vypadnuté kameny vlevo.

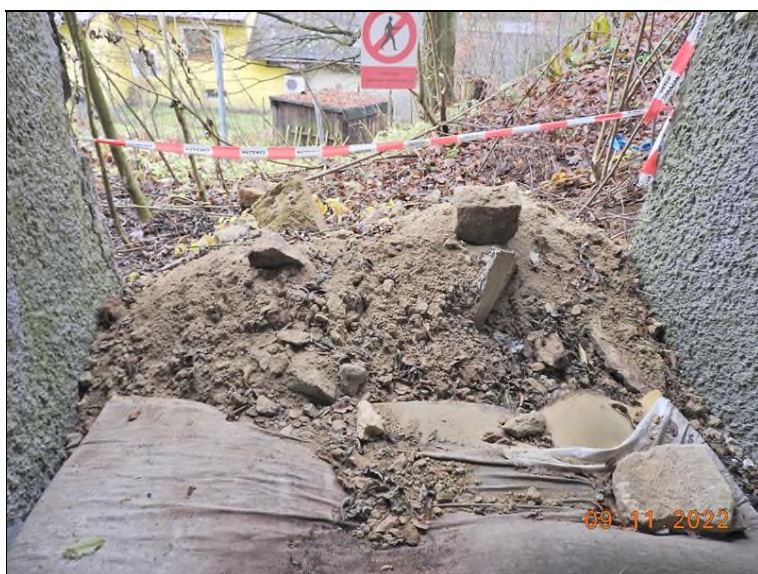
Materiál vypadnutý z nosné konstrukce.

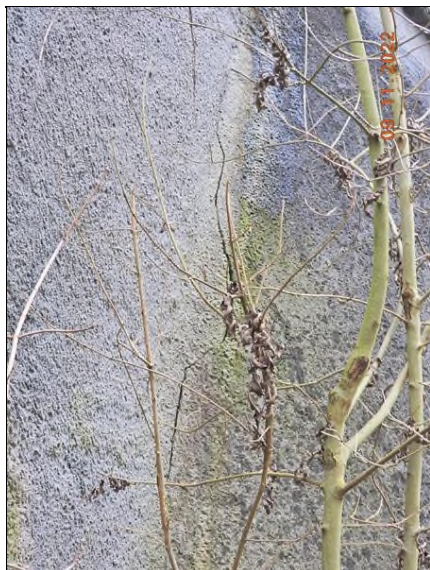
Trhlina v torkretu na rozhraní levé čelní zdi a levého křídla OP1.

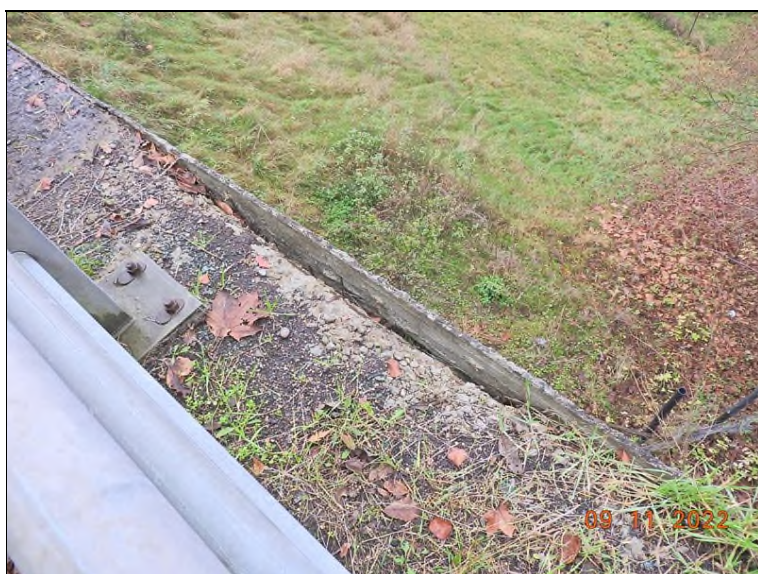
Levá strana mostu - separace boční části NK.
