## Krycí list ZBV

Název Stavby dle SoD: „II/339 Čáslav, most ev.č. 339-004“ Název stavebního objektu/provozního souboru (SO/PS): SO 201, Most ev. č. 339-004	Číslo SO/PS / / pořadí Změny SO/PS:  201/003	Číslo ZBV:  10
---	---	----------------------

Předmět Změny: Změna třídy těžitelnosti zemin části výkopů pro opěry a výměna podloží základové spáry

Název Změny: ZBV č.10 - Změna třídy těžitelnosti zemin části výkopů pro opěry a výměna podloží základové spáry

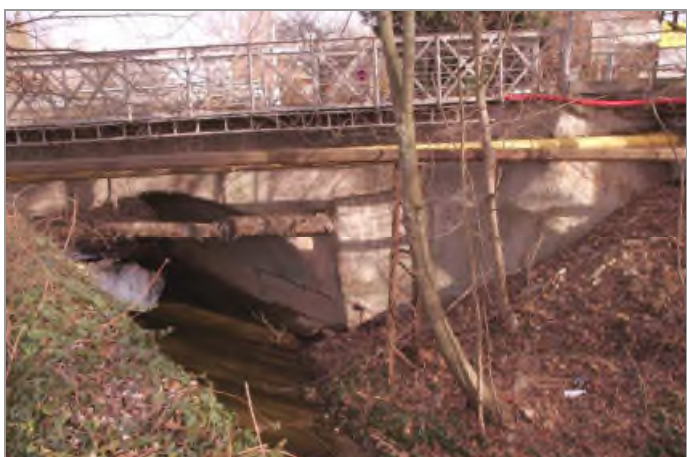
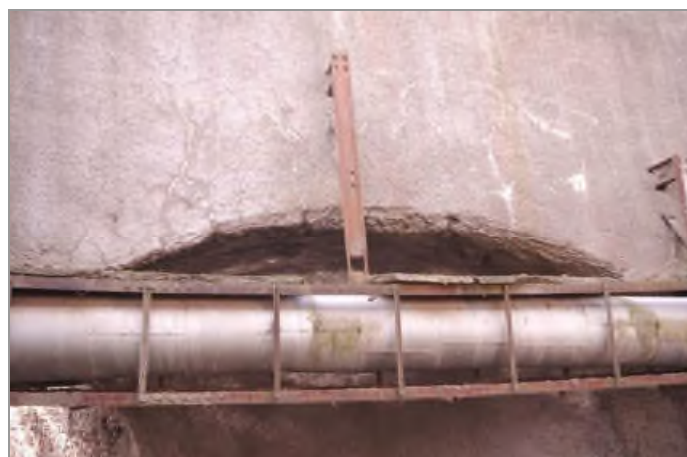
**foto 5, 6:** Pohled na klenbu jižního resp. severního oblouku

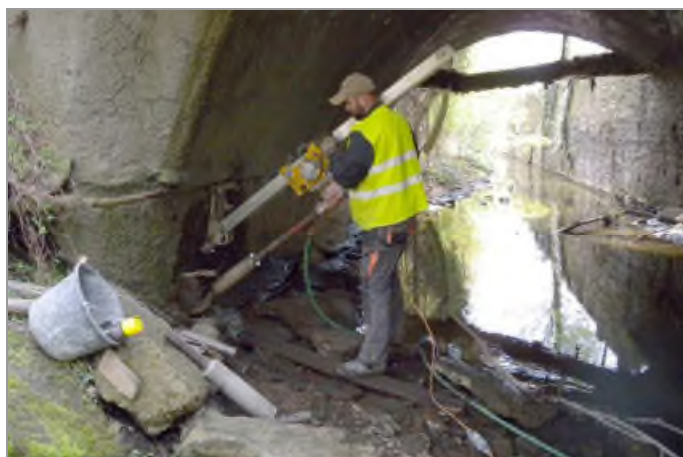
**foto 8:** Hloubení šikmého vrtu Š-1 pro ověření založení mostu

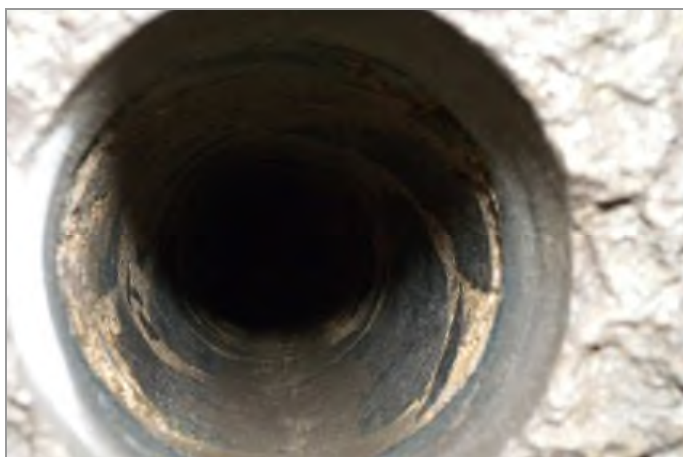
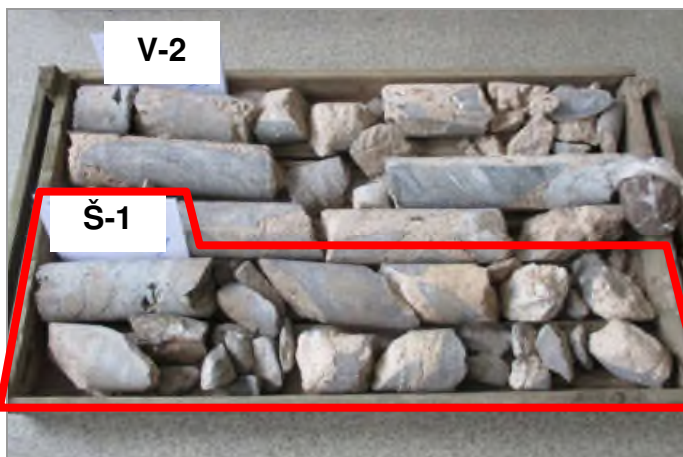
**Šikmým jádrovým vrtem Š-1** (foto 8-10) o délce 2,0 m byla zastižena základová spára jižní mostní opěry **v hloubce cca 1,5 - 1,6 m pod její patou** (s nezbytným přepočtem metráže šikmého vrtu s úklonem  $\sim 43^\circ$  od vertikály do svislého směru), v prostředí **zvětralého skalního podloží dvojslídnych svorů a rul**, představujících pro daný účel **dobře použitelnou základovou půdu** s příznivými geotechnickými parametry (výpočtová únosnost  $R_d \geq 275$  kPa, modul přetvárnosti  $E_{def} \geq 30$  kPa). V souladu s touto skutečností nebyly v oblasti paty mostních opěr pozorovány závažnější poruchy v důsledku vyčerpání únosnosti základové půdy a/nebo zvýšeného či nerovnoměrného sedání.

**foto 9, 10:** Pohled do ústí šikmého vrtu Š-1 pro ověření založení jižní opěry a detail vrtného jádra

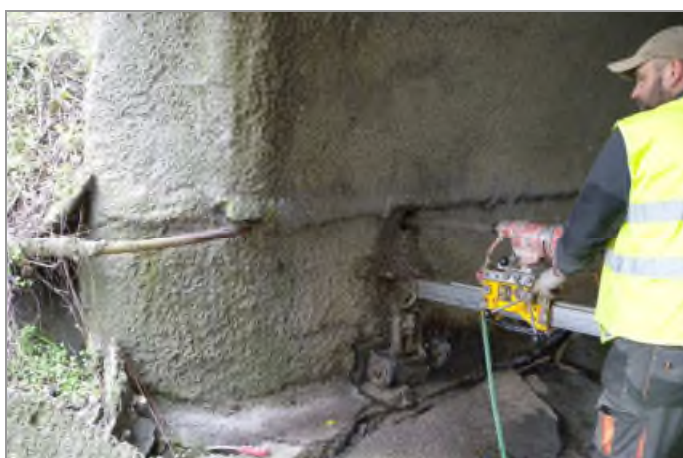
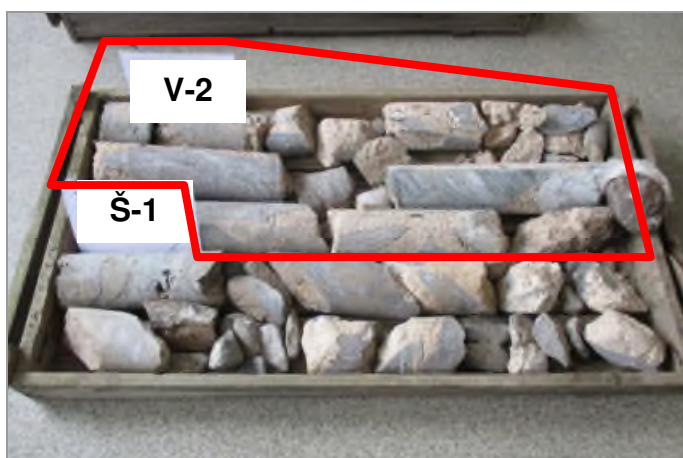
**foto 11, 12:** Hloubení vodorovného vrtu V-2 pro ověření tloušťky jižní opěry mostu a detail vrtného jádra

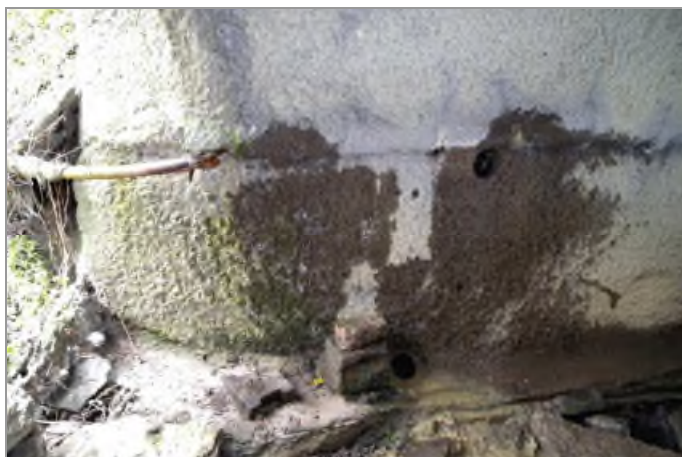
**foto 13:** Pohled na ústí vrtů Š-1 a V-2 do jižní opěry

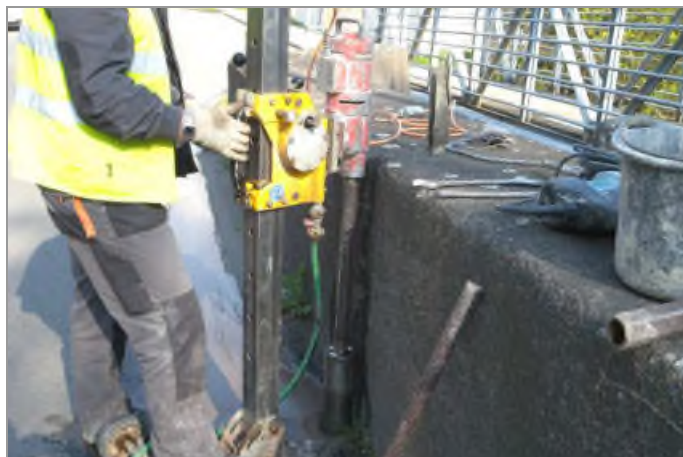
**foto 14:** Hloubení svislého vrtu J-3 ve vrcholu klenby mostu

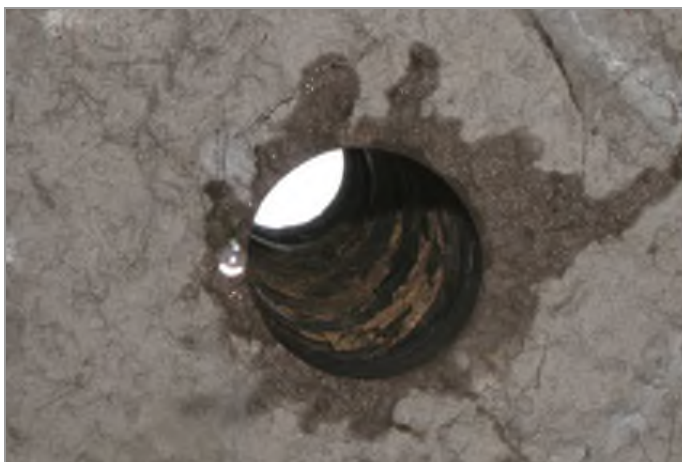
Úniky výplachové vody při hloubení vrtu J-3 naznačovaly četné kaverny ve zdivu klenby a před samotným finálním průvrtem bylo na spodní straně klenby patrné, jak voda prosakuje klenbou i v místech mimo vlastní průvrt (foto 15), kde voda vytékala ještě dlouhou dobu po ukončení vrtání. **Celá konstrukce klenby mostu vykazuje značné mezery mezi kameny zdiva**, jimiž prosakuje srážková voda a zejména při promrzání v zimním období tak přispívá k jeho postupné degradaci; tato skutečnost je zřejmá zejména na bílých mapách výkvětů solí na spodním líci klenby.

**foto 15:** Pohled zespodu do vrtu J-3 v koruně klenby mostu

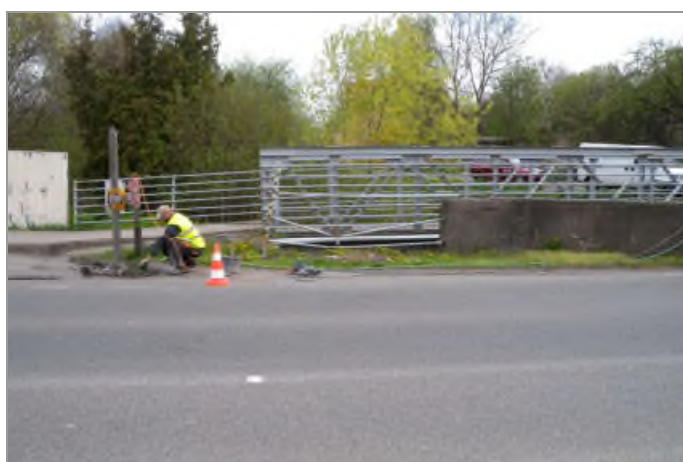
**foto 16:** Hloubení svislého vrtu J-4 za opěrou mostu

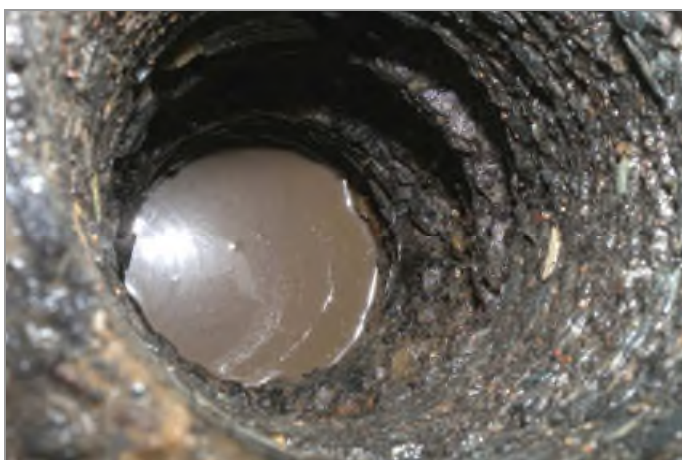
**foto 17, 18:** Pohled do ústí svislého vrtu J-4 pro ověření skladby silničního tělesa za opěrou mostu a detail jádra vrtů J-3 (ve vrcholu klenby mostu) resp. J-4 (za opěrou mostu)
