Změnový list č. 01

Stavba
(Název dle SoD) Rekonstrukce Bubenečského nádraží

Změnový list č. 03

Statické zajištění trhlín

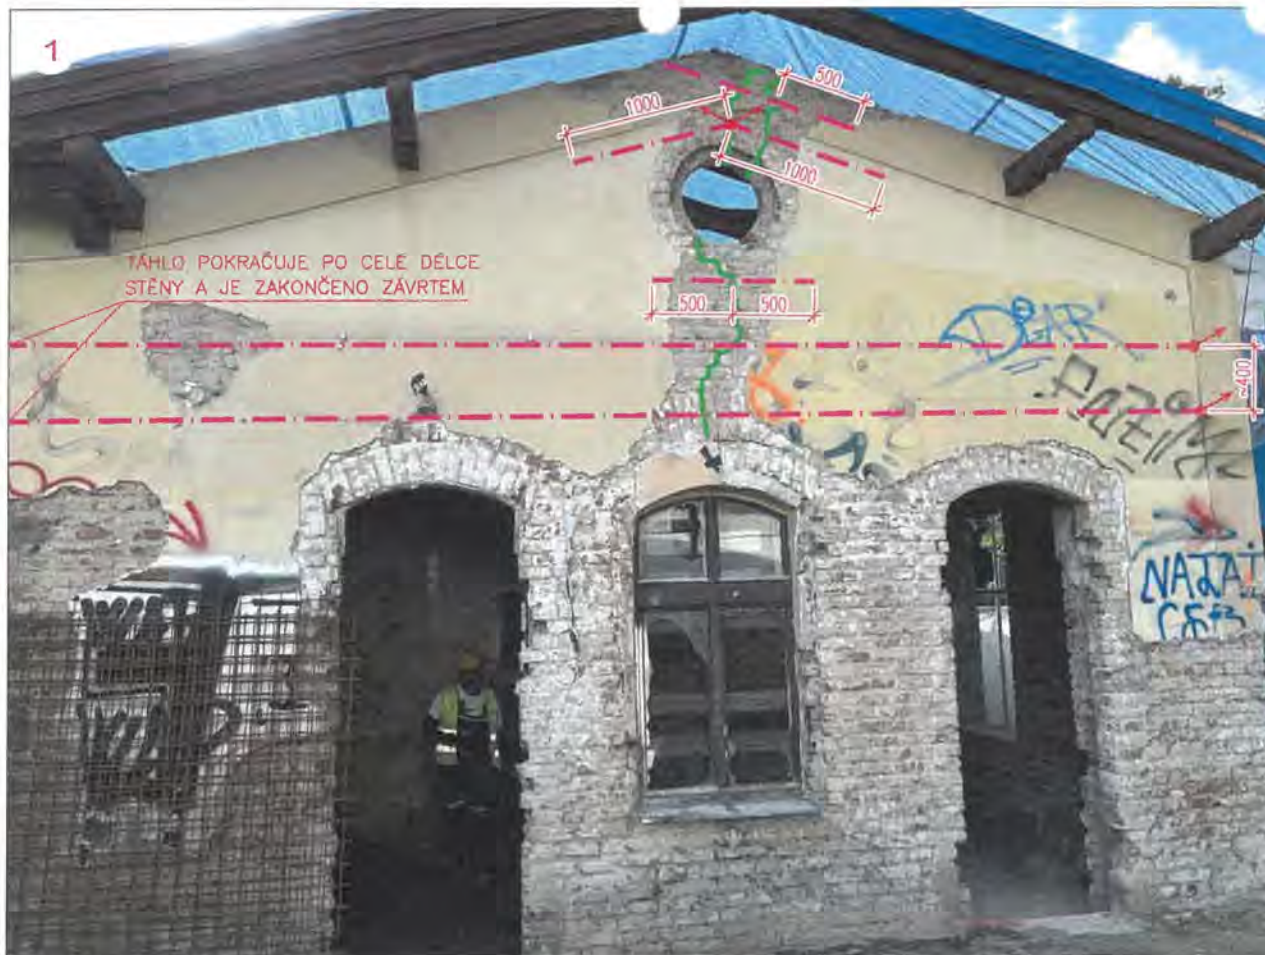
| | | Č.v.: | 1 |

TÁHLA POKRAČUJE PO CELE DÉLCE STĚNY A JE ZAKONČENO ZÁVRTEM

V návaznosti na dokončení osekání vnitřních a vnějších omítek byly objeveny statické trhliny v nosném zdivu. Po konzultaci se statikem stavby bylo doporučeno jejich sanace pomocí helikální výztuže dle technologického postupu pro sešívání trhlín.

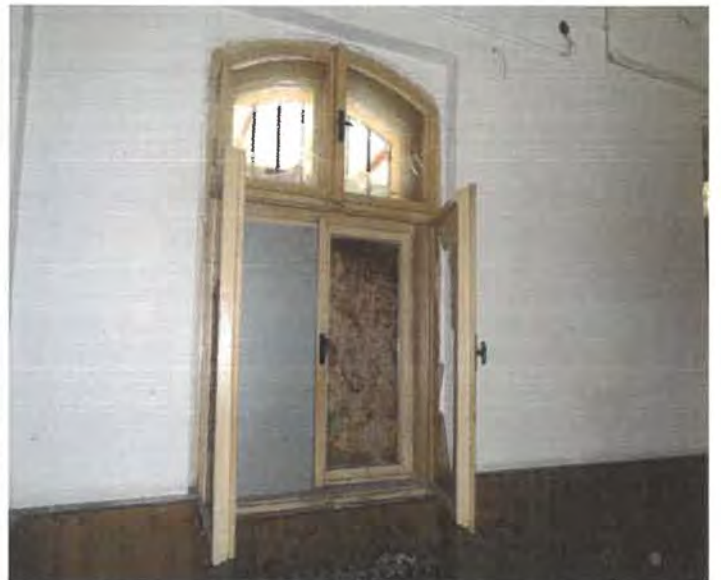
Foto 10

Okna jsou vyplněna OSB deskami, foto 10, prostor není dostatečně větrán.

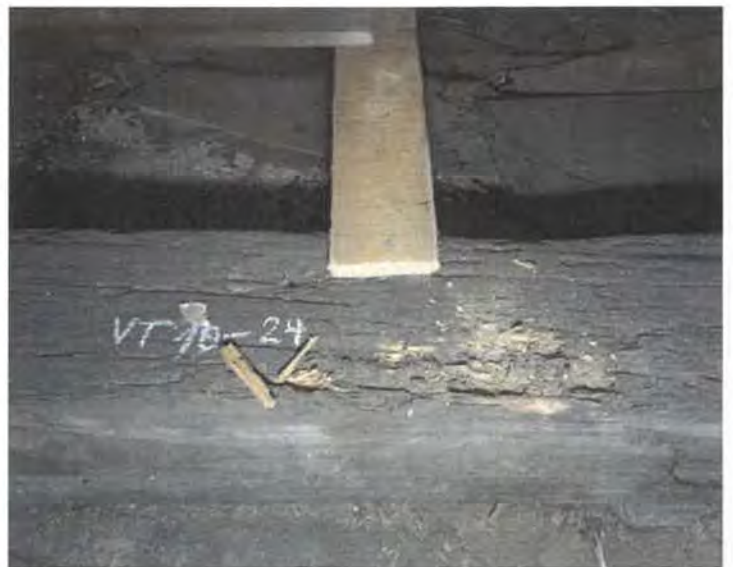
Foto 26

Vazné trámy jsou ve vazbách č. 2 - 32, 6 - 28, 10 - 24, foto 23, 24. Jsou uloženy cca 8 - 12 cm nad úrovní podlahy. Bylo zjištěno povrchové lokální nezávažné poškození hmyzem, foto 26. V části nad schodištěm byly spáry kolem trámu obaleny molitanem, foto 34.

- Foto 25** - pohled na střešní krytinu
- Foto 26** - pohled na hmyzem mírně narušený vazný trám
- Foto 27** - pohled na houbou poškozený trámek u komína, u krokve č. 17

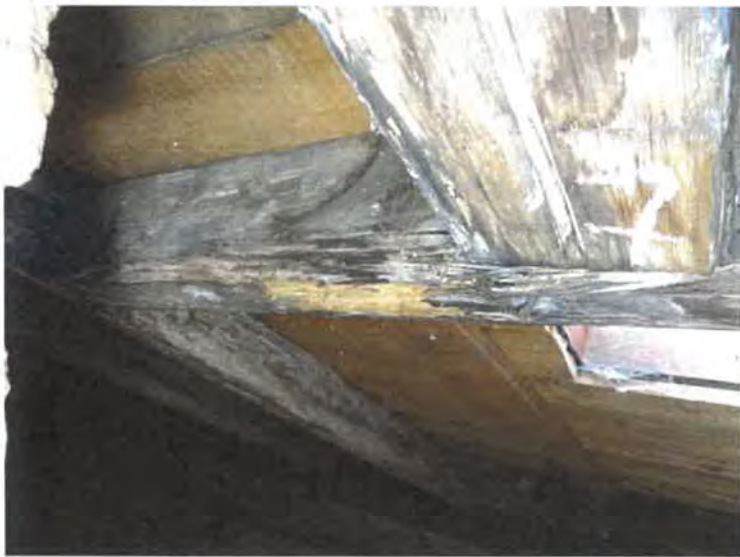
Foto 27

Jsou poškozeny vodorovné trámký u krokví č. 17 a 38, foto 27, 28, 30, 31.

-Lokálně poškozená místa v krovu (na půdoryse značeno zeleně) je třeba tesařsky vyspravit.

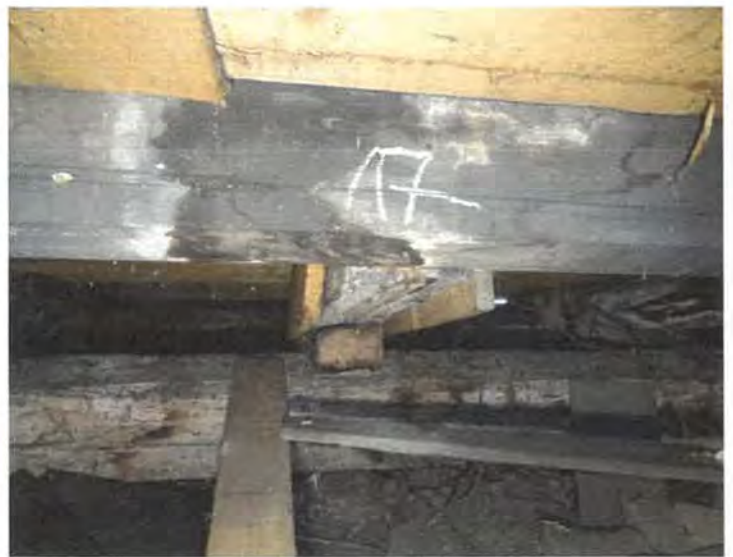
Foto 28

- Foto 28** - pohled na příložky na krokvi č. 17
- Foto 29** - pohled na horní část konstrukce, zde zřejmě zatéká
- Foto 30** - pohled na houbami poškozenou část krokve a trámku u vazby č. 38
-

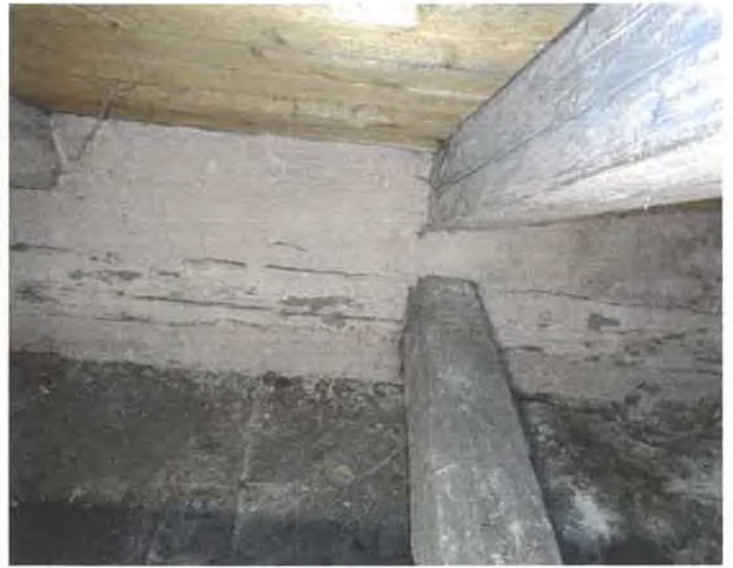
Foto 32

Krokve byly číslovány po obvodu od č. 1 do č. 43, foto 23, 24. Bylo zjištěno jen lokální poškození v č. 38. Konce od č. 29 do č. 38 jsou obezděné, foto 32, 33, stejně jako konce výměny.

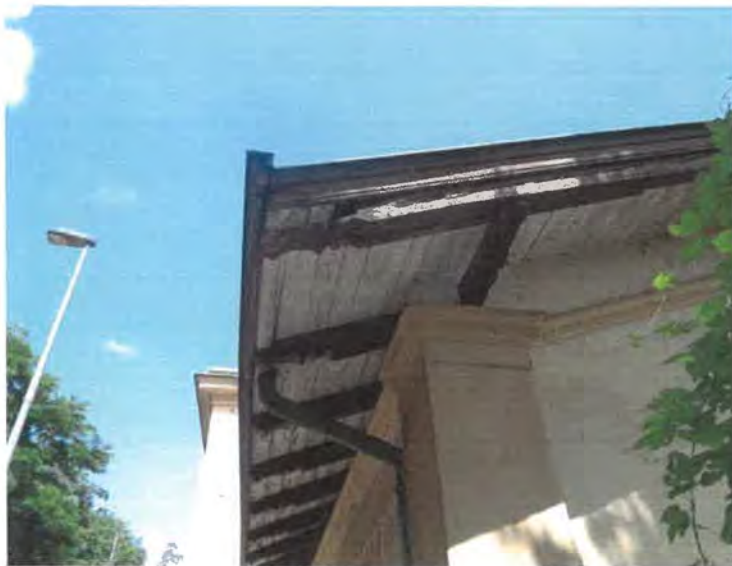
Foto 35

Trámy stropu jsou již zbavovány starých nátěrů, foto 35. V místech zatékání je nutná kontrola trámů poklepem a vrypem, foto 35, 36. Bude-li zjištěno poškození, je nutné trámy tesařsky vyspravit.

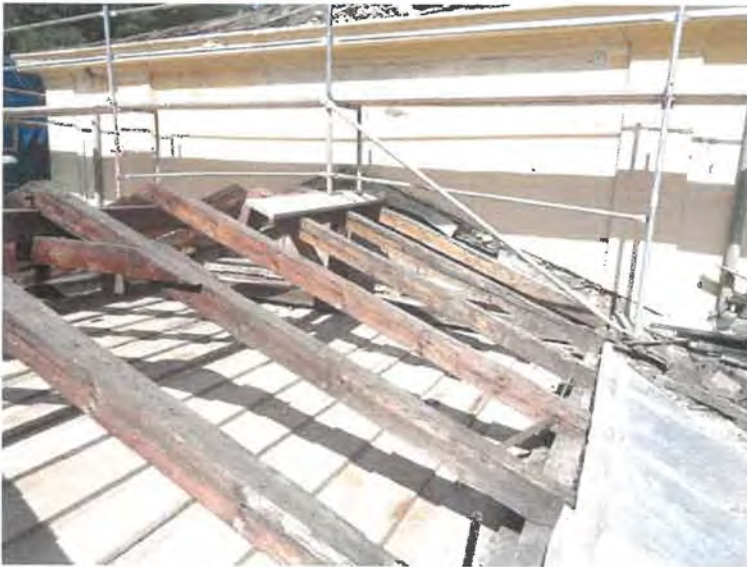
- Foto 19 - pohled na konstrukci, část ke kolejím, vazby č. 4 - 9
Foto 20 - pohled na konstrukci, část ke kolejím, vazba č. 1, silná destrukce houbou
Foto 21 - pohled na konstrukci, část ke kolejím, vazba č. 2, poškození houbou
Foto 22 - pohled na konstrukci, část ke kolejím, u vazby č. 2, destrukce dřevomorkou
Foto 23 - pohled na konstrukci, část ke kolejím, u vazby č. 2 je ložisko dřevomorky v podlaze
Foto 24 - pohled na konstrukci, část ke kolejím, vazba č. 4, narušení
-

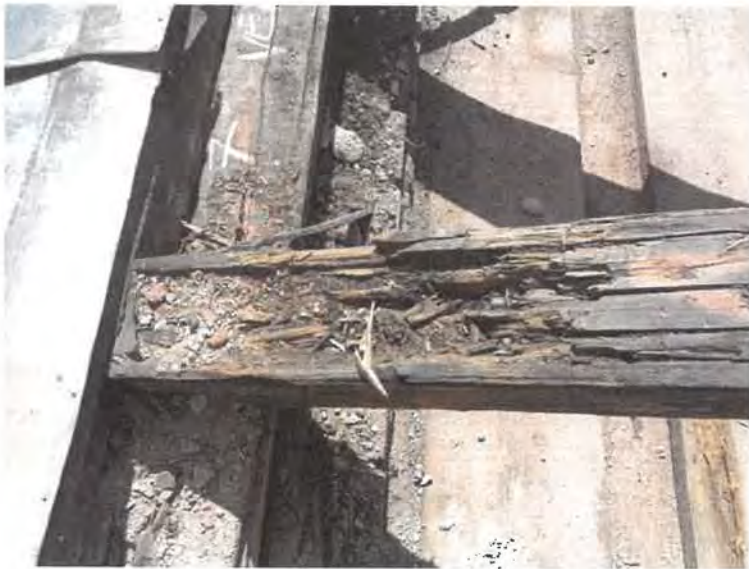
- Foto 25 - pohled na konstrukci, část ke kolejím, u vazby č. 7, silné poškození houbou - konec krokve a pozednice
Foto 26 - pohled na konstrukci, část ke kolejím, vazba č. 8, destrukce krokve a pozednice houbou
Foto 27 - pohled na konstrukci, část ke kolejím, vazba č. 9, destrukce krokve a pozednice houbou i hmyzem, v prasklinách dřeva jemná bílá paprččitá vlákna, která mohou patřit dřevomorce
Foto 28 - pohled na konstrukci, část k silnici, přesahující profilované konce krokví, krokve č. 4 - 9
Foto 29 - pohled na konstrukci, část k silnici, krokve č. 8, 9 a konce pozednice destruované houbou
Foto 30 - pohled na konstrukci, část k silnici, krokve č. 1, silná destrukce houbou
Foto 31 - pohled na houbou i hmyzem poškozená prkna podlahy u krokve č. 2, strana k silnici
přízemí
Foto 32 - pohled na strop nad dopravní kanceláři, mapy po zatékání, nad tím dřevomorka
Foto 33 - pohled na strop nad dopravní kanceláři, mapy po zatékání, nad tím vlákna dřevomorky

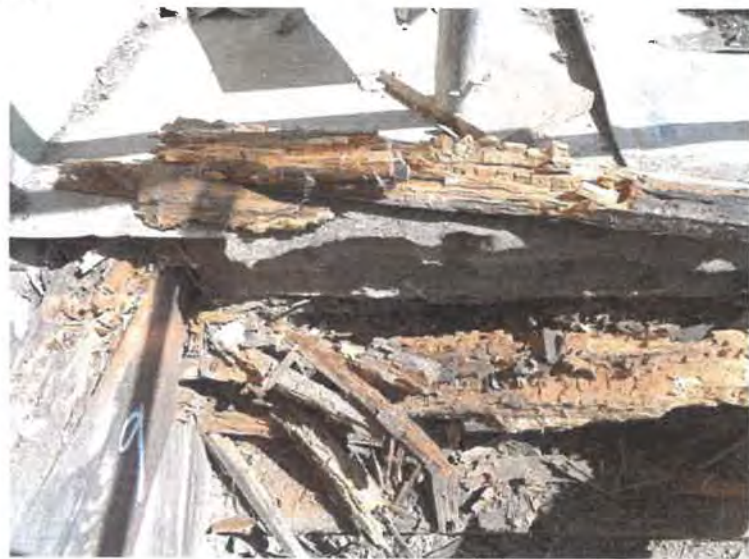
Foto 27

Prostory dopravní kanceláře - byla sejmuta část podhledu, jsou viditelné mapy po zatékání - ze strany půdy byla zjištěna dřevomorka, a to u krokevní vazby č. 2 a č. 8 - 9, viz foto 22, 23, 27 shora a foto 32, 33 zespodu.

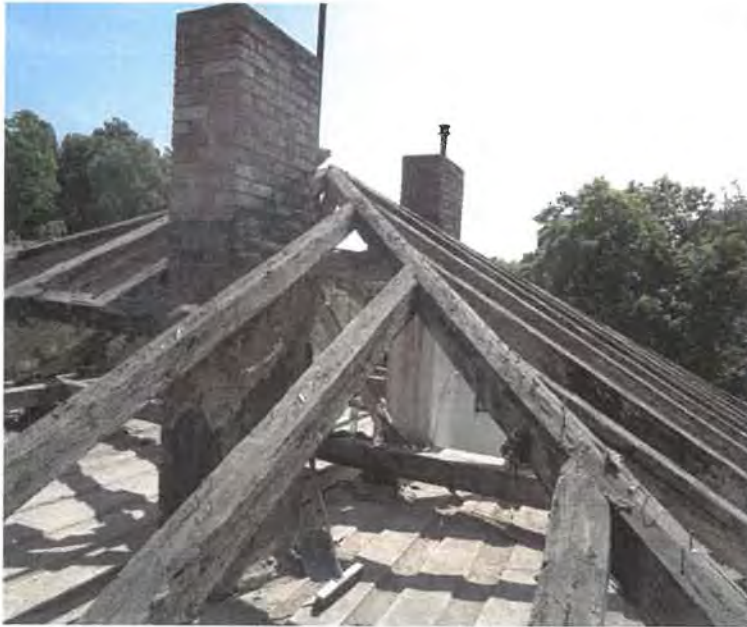
- Foto 37 - pohled na konstrukci krovu od nároží č. 12
Foto 38 - pohled na konstrukci krovu, východní strana
Foto 39 - pohled na konstrukci krovu, poškození houbou ve vazbě č. 5
Foto 40 - pohled na konstrukci krovu, poškození houbou ve vazbě č. 8
Foto 41 - pohled na konstrukci krovu, poškození houbou ve vazbě č. 13
Foto 42 - pohled na konstrukci krovu, poškození houbou ve vazbě č. 14
-

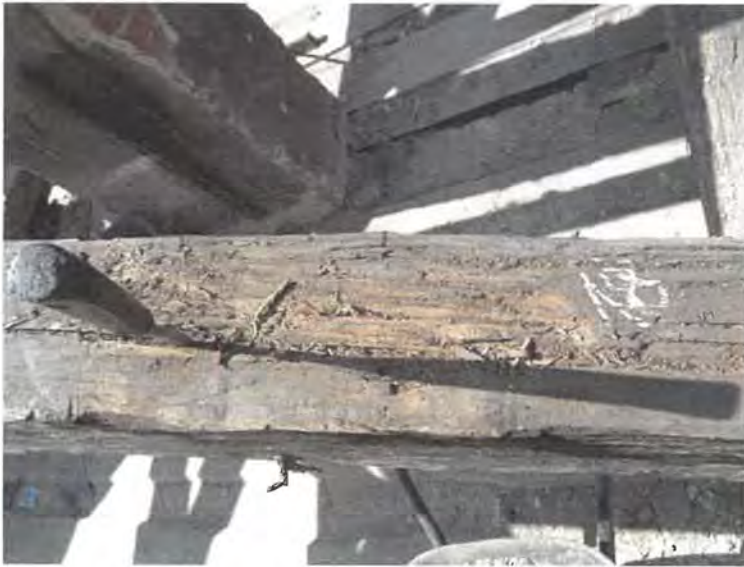
- Foto 43 - pohled na konstrukci krovu, poškození houbou ve vazbě č. 18
Foto 44 - pohled na konstrukci krovu, vazby č. 16 - 12
Foto 45 - pohled na konstrukci krovu, vazby č. 16 - 22
Foto 46 - pohled na konstrukci krovu, poškození houbou ve vazbě č. 20
Foto 47 - pohled na konstrukci krovu, poškození houbou ve vazbě č. 22, nároží
Foto 48 - pohled na konstrukci krovu, poškození houbou ve vazbě č. 32

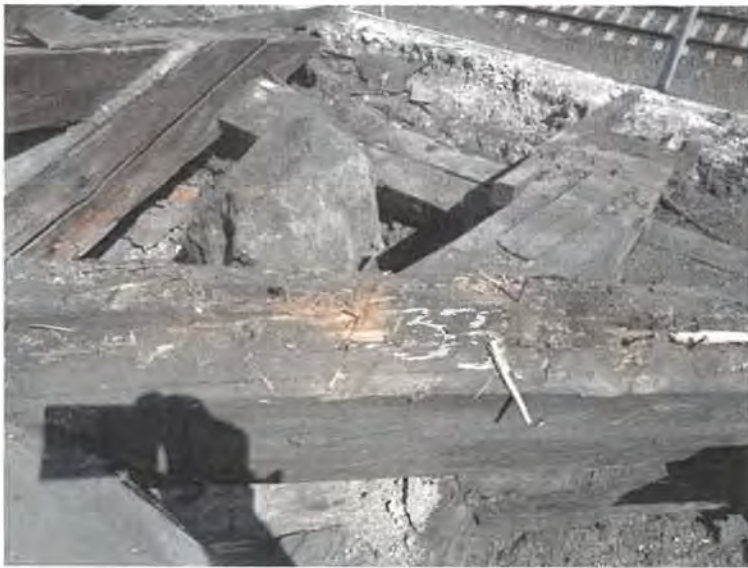
Foto 49

-
- Foto 49** - pohled na konstrukci krovu, poškození houbou ve vazbě č. 33, nároží
Foto 50 - pohled na konstrukci krovu, destrukce houbou ve vazbě č. 33, nároží, spodní část
Foto 51 - pohled na konstrukci krovu, destrukce houbou ve vazbě č. 39
Foto 52 - pohled na konstrukci krovu, poškození houbou ve vazbě č. 40
Foto 53 - pohled na konstrukci krovu, poškození houbou u vazby č. 41
Foto 54 - pohled na konstrukci krovu, poškození hrany pozednice hmyzem, houbou u vazby č. 43
-

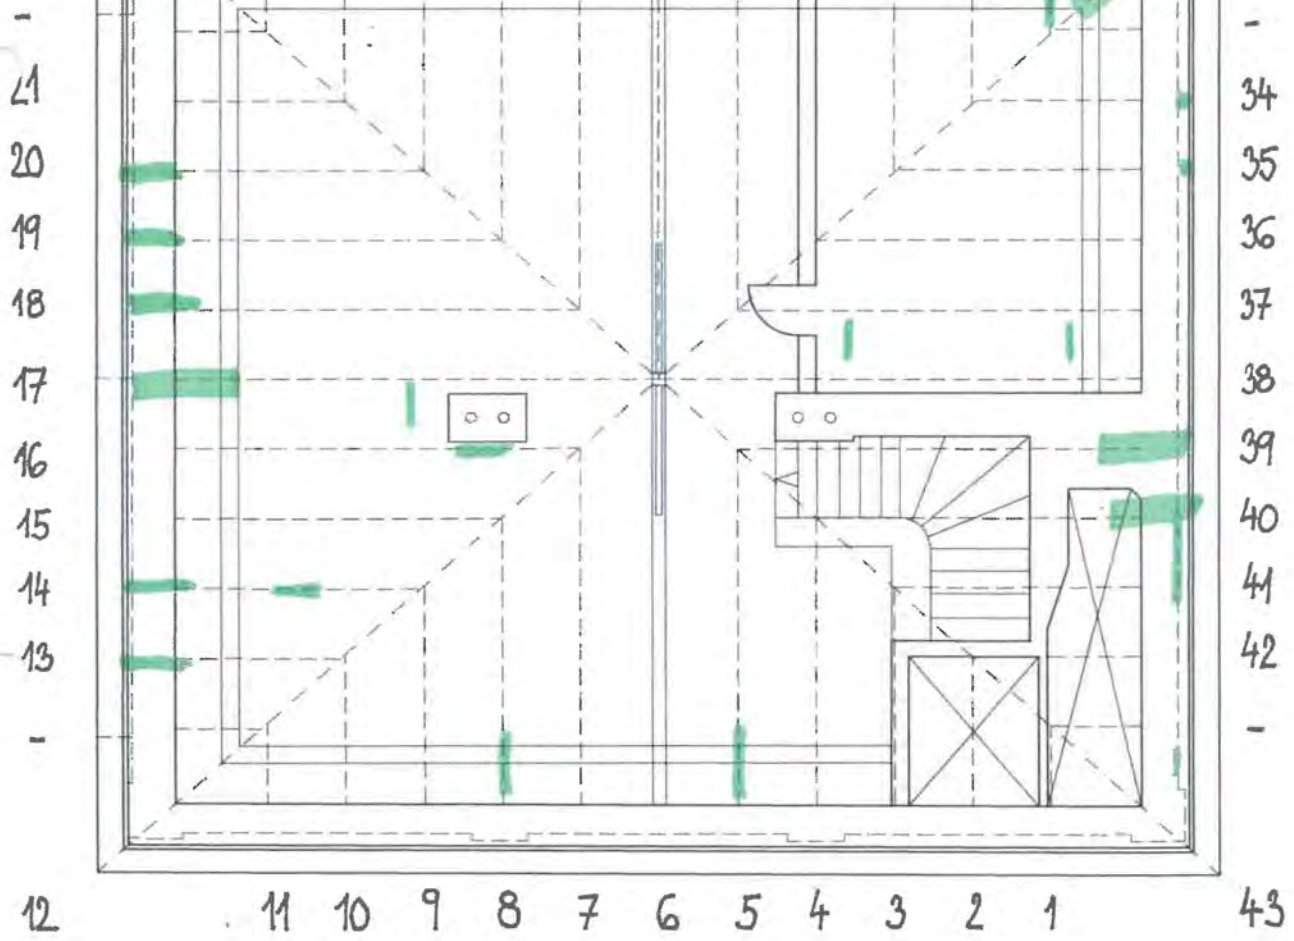
PŮDORYS KROV
PRAHA 6, BUBI

. HOUBA TYPU TRAMOVKA, HMYZ

. DŘEVOMORKA
