D O D A T E K Č . 2
K E S M L O U V Ě O D Í L O
u z a v ř e n é d n e 3 0 . 5 . 2 0 2 3
podle ust. § 2586 a násl. zák. č. 89/2012 Sb., občanský zákoník

ZMĚNOVÝ LIST

„VUZ Karlovy Vary – zateplení budovy včetně výměny oken a vstupních dveří“

Předmět změny: Ostění oken a pojistný přepad střechy

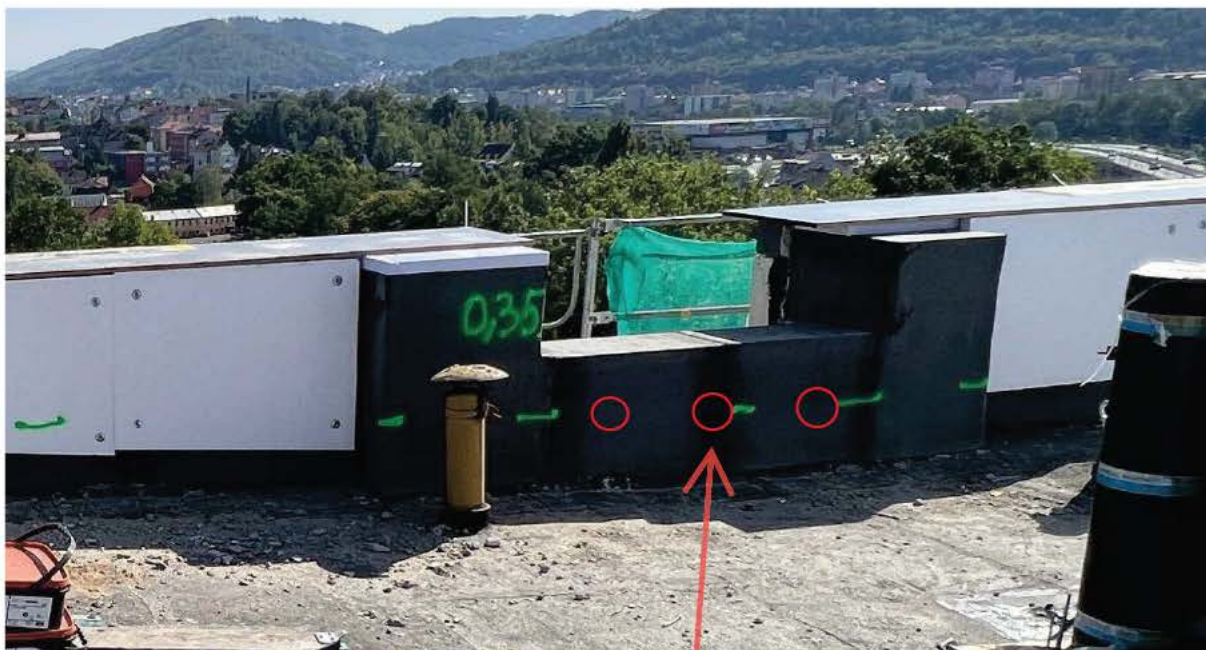
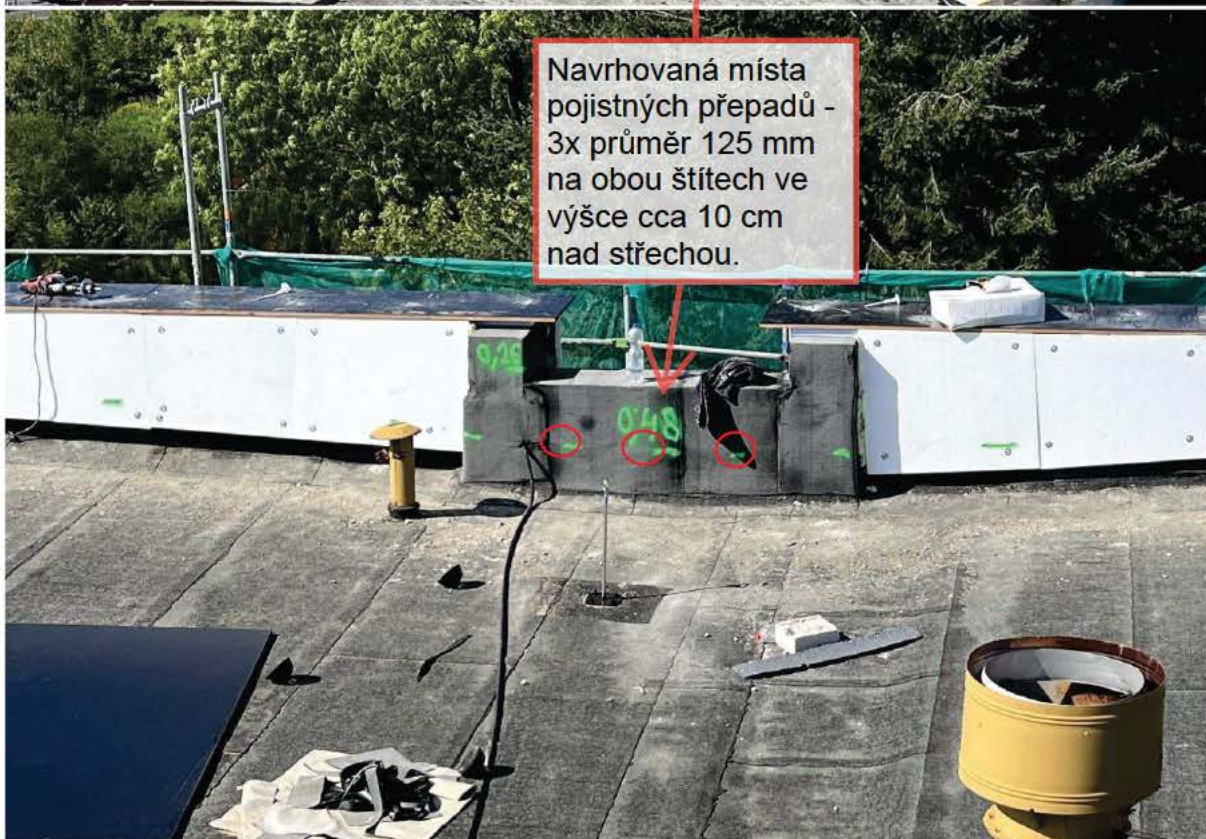
Navrhovaná místa pojistných přepadů na západním a východním štítu

Navrhovaná místa
pojistných přepadů -
3x průměr 125 mm
na obou štítech ve
výšce cca 10 cm
nad střechou.

- a) Navrhované opatření spočívá ve vyvrtání třech otvorů o průměru 130 mm na západním a východním štítu, cca 45 cm nad nejnižším místem střechy a následném osazení pojistnými přepady. Řešení je dimenzováno na mimořádné srážkové situace tak, aby se srážková voda nehromadila na střeše a nezvyšovala tak zatížení na stávající betonové panely. Pokud dojde k ucpání vpustí na střeše, dosáhne v nejnižších místech voda hl. max. výše 10 cm.

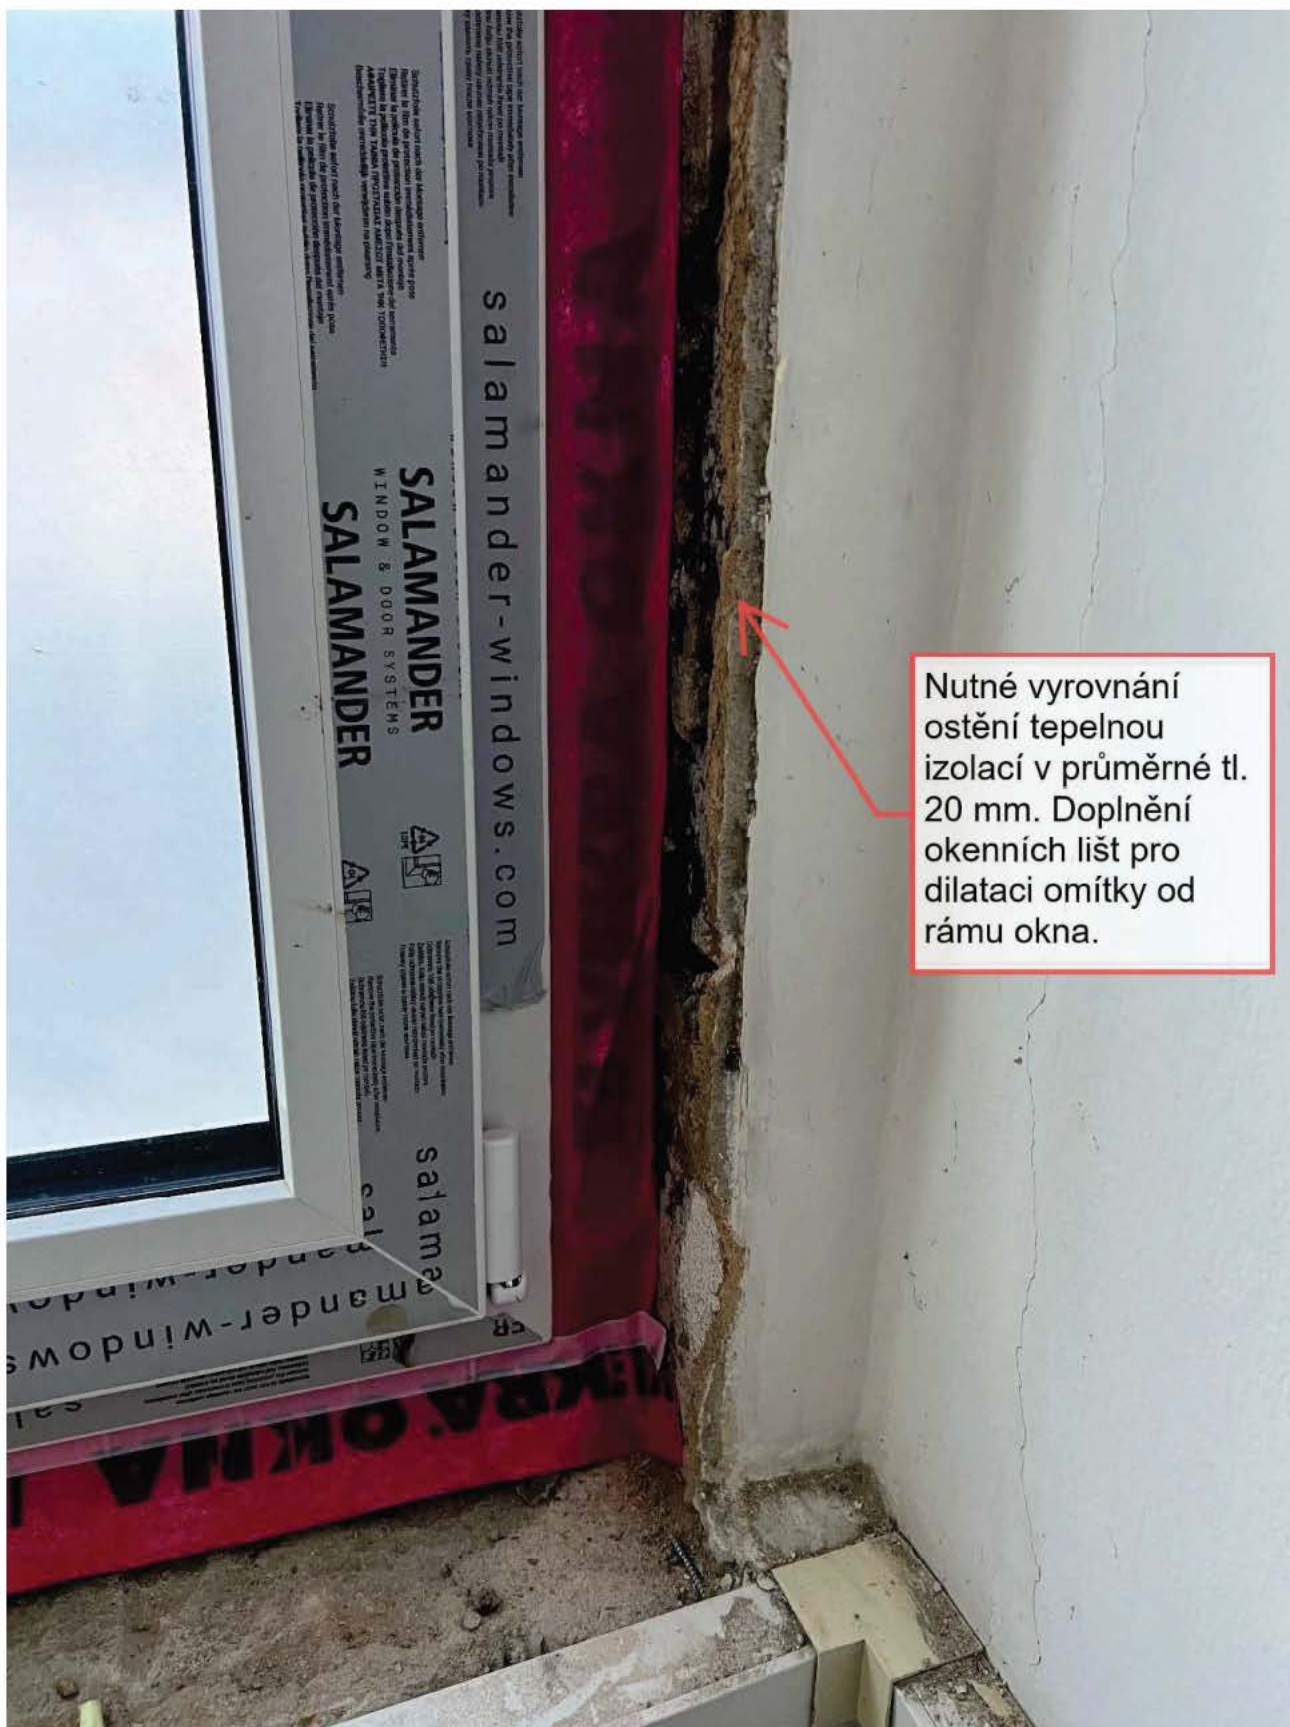
Současný stav po osazení nového okna – vzorový případ

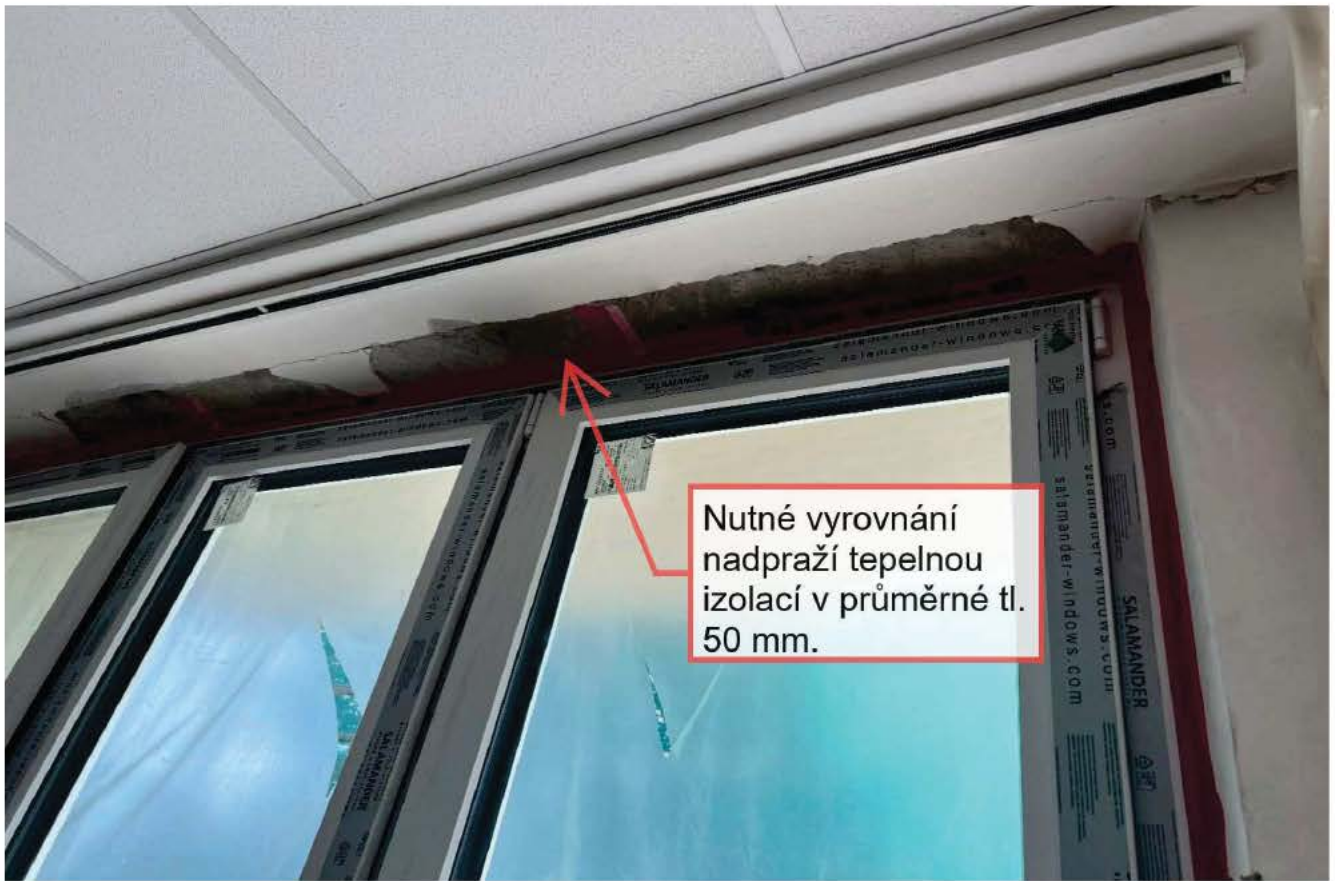
Nutné vyrovnání ostění tepelnou izolací v průměrné tl. 20 mm. Doplnění okenních lišt pro dilataci omítky od rámu okna.

- b) Navrhované řešení spočívá ve vyrovnání ostění oken nalepením tepelné izolace XPS, v průměrné tloušťce 20 mm a v průměrné tloušťce 50 mm pro nadpraží. Tyto změny se týkají pouze oken v severní části objektu z důvodu vybourání staré meziokenní vložky a nového vyzdění dle PD. Dále se navrhuje montáž začišťovacích lišt kolem nových výplní otvoru pro možnost dilatace omítky od okenního rámu a tím zamezení tvorbě prasklin v nové omítce. Toto řešení se týká všech nových výplní otvorů. Následně dojde k výmalbě ostění, nadpraží a pruhu pod nově dozděným
