Krycí list ZBV

Název a evidenční číslo Stavby: II/105 - Severní obchvat Jílového u Prahy, 5211521005 Číslo a název stavebního objektu/provozního souboru (SO/PS) SO 02 Dešťová kanalizace Číslo a název podobjektu/rozpočtu:	Číslo SO/PS/ /číslo Změny SO/PS: 02/3	Číslo ZBV: 40
---	--	-----------------------------

Název a evidenční číslo Stavby: II/105 - Severní obchvat Jílového u Prahy, 5211521005
Číslo SO/PS / číslo Změny SO/PS: 02/3
Číslo a název stavebního objektu/provozního souboru (SO/PS): SO 02 Dešťová kanalizace

VĚC: SO 301.2, SO 02 – Odvodnění Severního obchvatu Jílové u Prahy I. etapa
Vyjádření k těžitelnosti a vhodnosti zemin do zpětných zásypů**Akce: "II/105 – Severní obchvat Jílového u Prahy"**

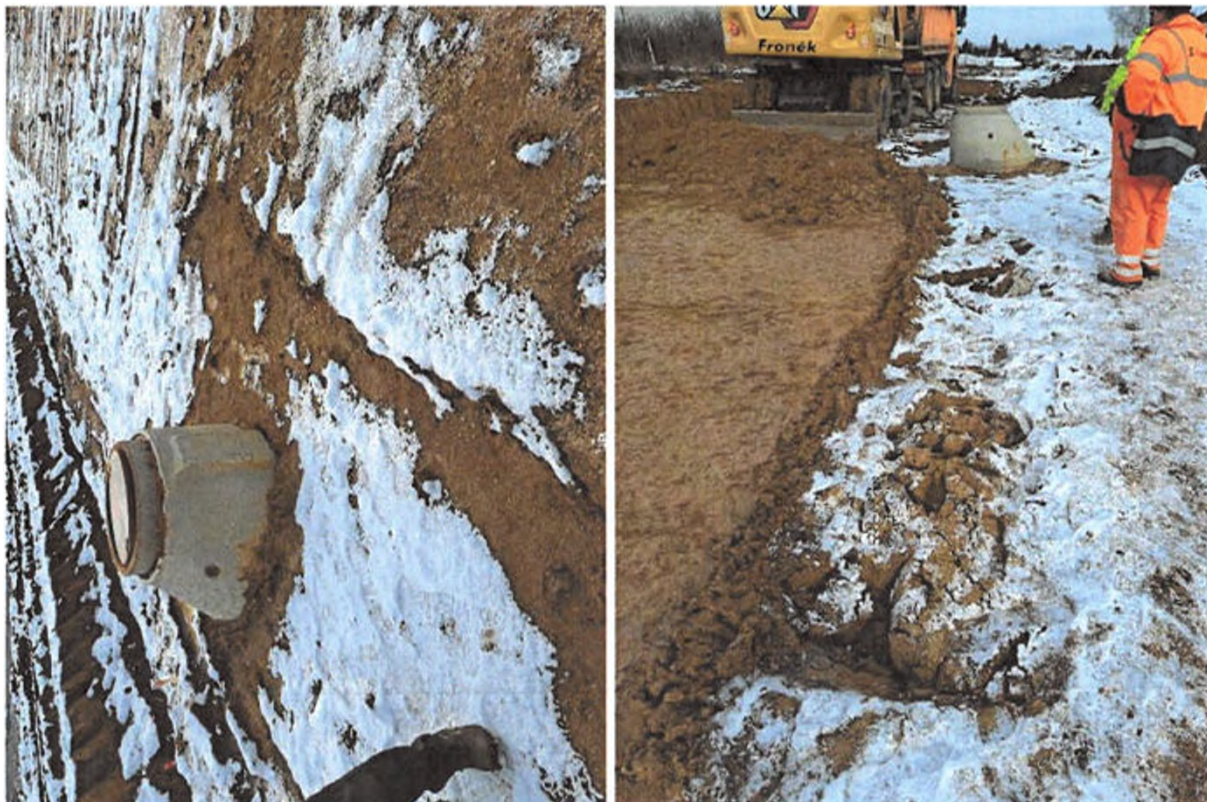
V úseku km 0,840 – 0,920, mezi šachtami ŠS 10 a Š 11 byl zjištěn pokles povrchu zpětného zásypu a rozbředlá zemina v důsledku ponechání povětrnostním a klimatickým podmínkám. Jedná se o zpětný zásyp místním jílovitopísčítým materiálem s převahou jemnozrnné složky (jíl písčité F4 CS), v důsledku nasycení vodou a promrzání svrchní vrstvy, došlo k degradaci tohoto zásypu. Vzhledem k málo propustným zeminám a technologické kázni zhotovitele, vč. vyhovujících zkoušek míry zhutnění při realizaci zpětných zásypů předpokládáme problematickou pouze svrchní část zásypu. Doporučujeme nahrazení vhodnou sypaninou, při +/- optimální vlhkosti (popřípadě upravenou zeminou) do hloubky max. 1 m – po skrývce svrchní vrstvy zásypu je nutné ověřit, že nedošlo k degradaci do větších hloubek (realizace kopaných sond, kontrolních laboratorních zkoušek ve vytipovaných místech). Nahrazení aktivní zóny je nutné provádět za příznivých klimatických podmínek a v úrovni povrchu (zemní pláň) ověřit i statickou zatěžovací zkouškou deskou.

foto 1-2 / AZ zásyp SO 301.2 – Dešťová kanalizace, Větev C v hl. trase – km 0,9

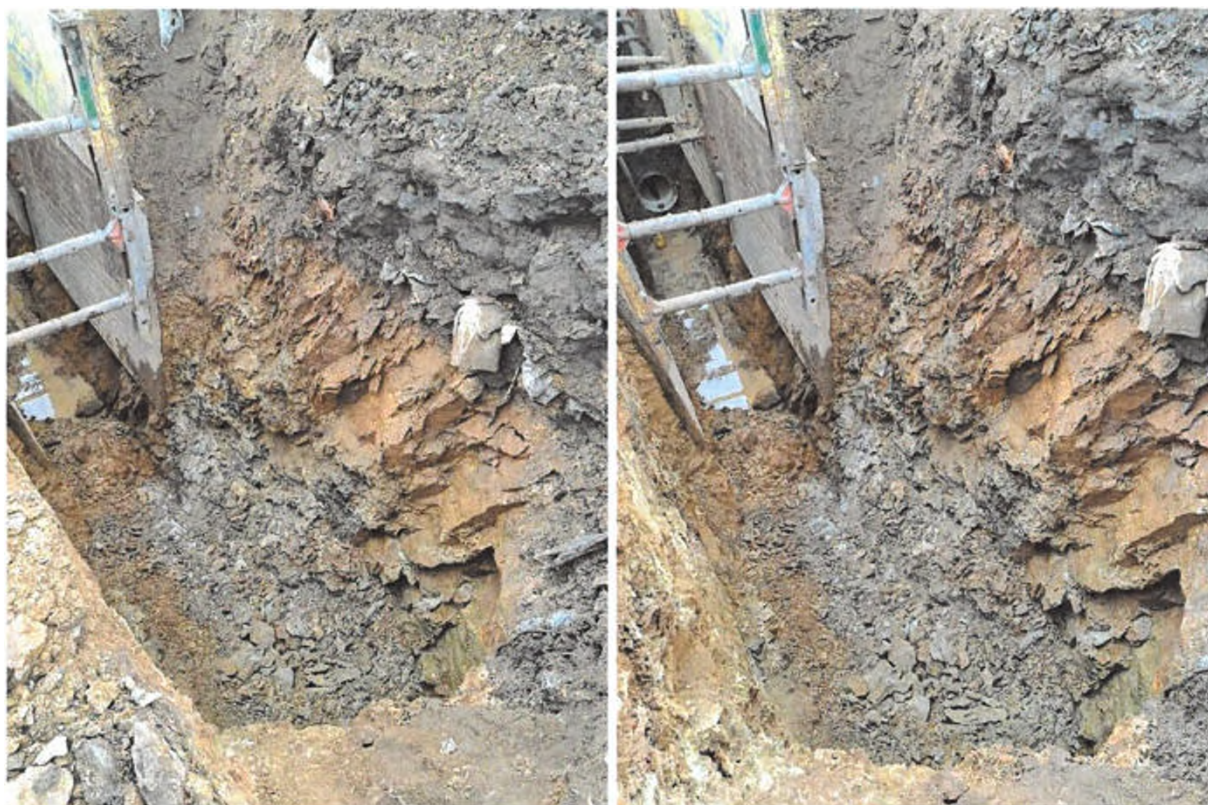
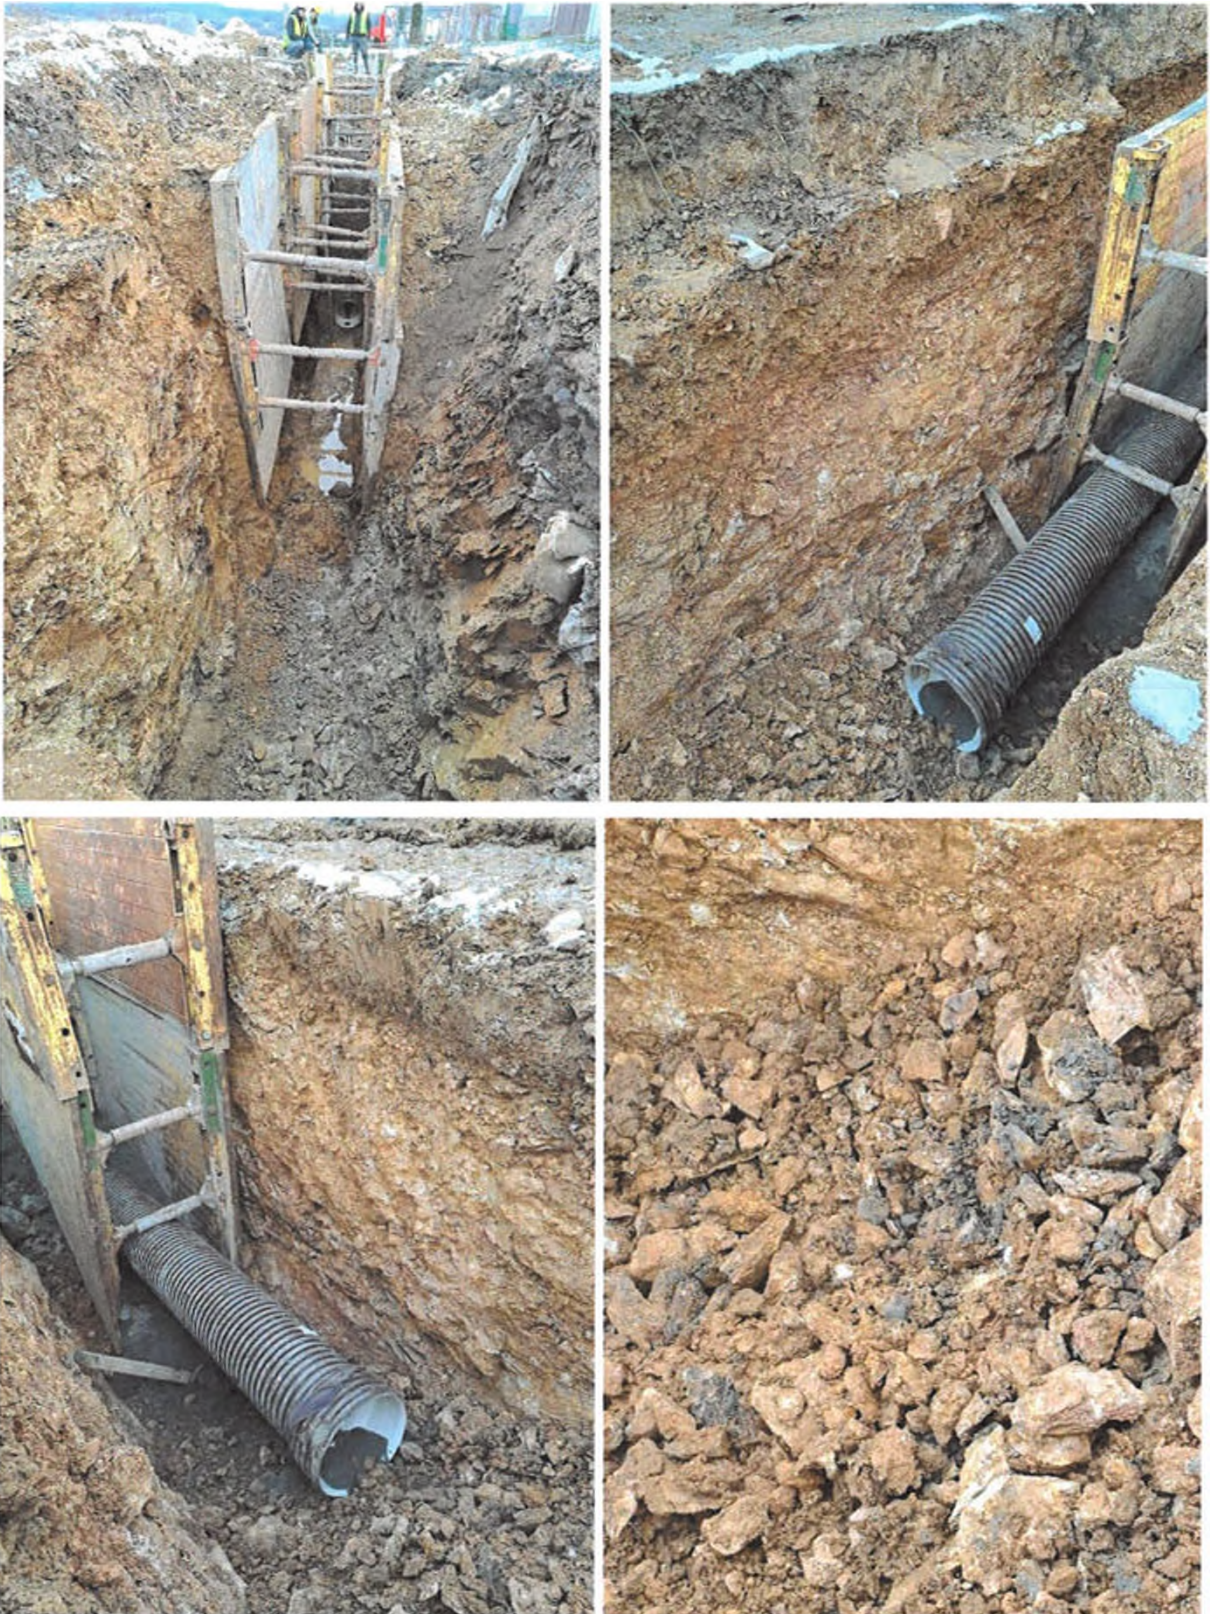
Dle postupu prováděných prací a na základě dokumentace skalního masívu v prostoru výkopu pro odvodnění SO 301.2 Větev C v návaznosti na retenční nádrž v km 1,230 (objekt SO 363), mezi šachtami ŠD3 a ŠD4 (km 1,245-1,270) byla zhodnocena těžitelnost hornin dle ČSN ČSN 73 6133. Zatřídění vychází na základě makroskopického zhodnocení těžných zemin a hornin a dokumentace profilů jednotlivých stěn daného výkopu.

Pod úrovní stávajícího terénu se nachází málo mocná vrstva kvartérních deluviálních sedimentů, převážně charakteru jílu se střední plasticitou až jílu písčitého až písčité hlíny s proměnlivým obsahem úlomků hornin, převážně pevné konzistence. Pod touto vrstvou byl zastížen předkvartérní podklad tvořený proterozoickými horninami (metabazalt, andezit) v různém stupni rozpukání i zvětrání, převážně s jílovitou výplní. Hranice kvartérních sedimentů, které lze zařadit do třídy těžitelnosti I dle ČSN 73 6133. Ve spodní polovině výkopu se nachází mírně zvětralé horniny, středně rozpukané, kusovitě rozpadavé, třídy pevnosti R4-R3 se střední hodnotou diskontinuit 150 – 250 mm. Dle ČSN 73 6133 tab. D1 se jedná o třídu těžitelnosti II. Při dně výkopu se nachází slabě zvětralé, mírně rozpukané, kusovitě až blokovitě rozpadavé skalní horniny charakteru andezitů, místy prokřemenělých, třída pevnosti R3, R3-R2. Střední hodnota diskontinuit 150-250 mm. Dle ČSN 73 6133 tab. D1 se jedná o třídu těžitelnosti III.

Procentuální zastoupení a kubatura jednotlivých tříd těžitelnosti dle ČSN ČSN 73 6133 a cenové soustavy 800-1 je sestaveno v Tab. 1. Při výkopových pracích byla k rozpojování hornin použita i těžká technika, vč. skalních kladiv (min. 50% objemu výkopu).

foto 3-4 / výkop SO 301.2 – Dešťová kanalizace, Větev C v hl. trase – km 1,25

foto 5-8 / výkop SO 301.2 – Dešťová kanalizace, Větev C v hl. trase – km 1,25

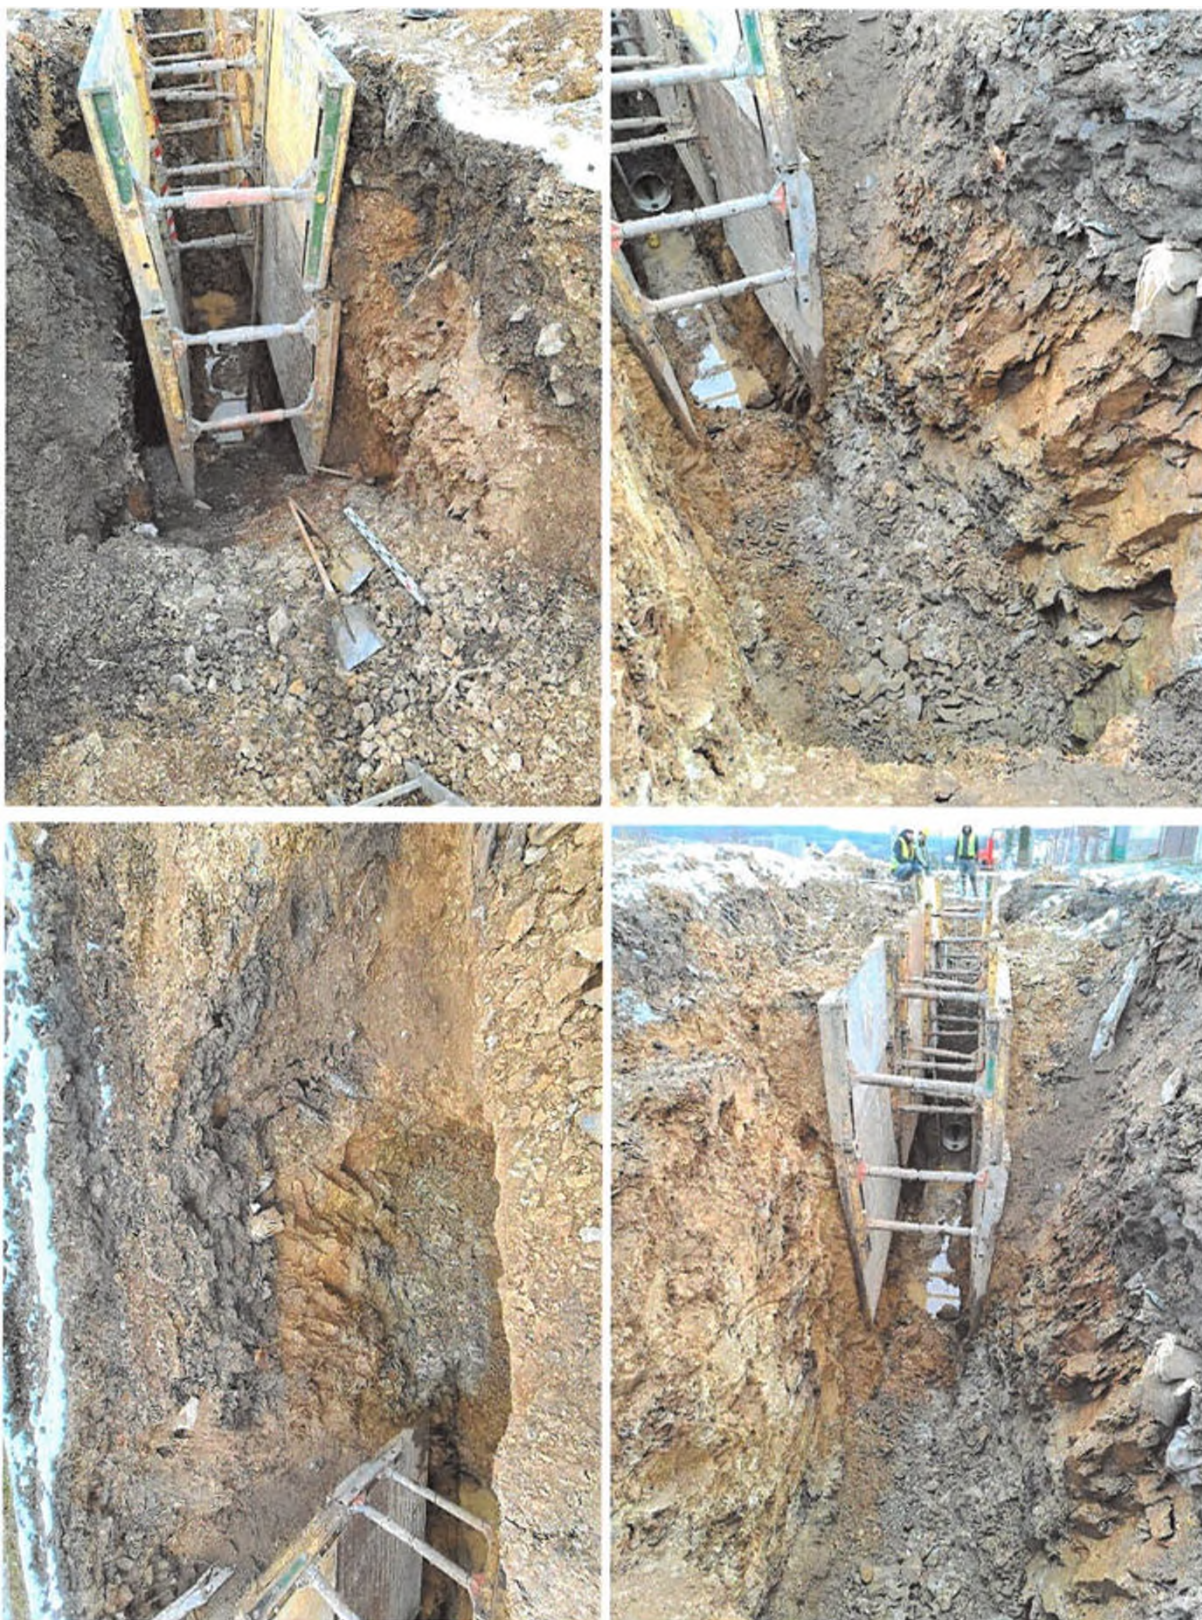
Jedná se o úseky SO 02 mezi šachtou 31 a 32 (délka 15 m) úsek -15 m před šachtou 32. Průměrná hloubka / šíře výkopu je u SO 02 7,0 m / až 2,5 m.

V těchto úsecích výkopů byly shora zastíženy antropogenní, recentní navážky různorodého charakteru – komunální skládky. Materiál obsahuje především různorodou suť, pozůstatky textilních materiálů, folie, cihly, dřevo a směsné jemnozrné materiály. Tyto materiály se v daném úseku vyskytují do hloubky 2,0 – 3,0 m výkopů kanalizace, pod touto úrovní se nachází skalní podloží v různém stupni

zvětrání, převážně horniny pevnosti R5 – R4. Jedná se o materiál nepoužitelný a nevhodný do zpětných zásypů a nedoporučujeme pro další využití na stavbě. Bude nutné uložení na skládku (viz posouzení předchozích úseků SO 02 a SO 03).

Dle makroskopického posouzení zastižených nesoudržných materiálů a většímu obsahu stavební suti různé velikosti upozorňujeme na komplikace při těžbě vyžadující nutnost stálého pažení výkopu a opatření proti nadvýlomům.

Ve spodní třetině výkopu se nachází mírně zvětralé horniny, středně rozpukané, kusovitě rozpadavé, třídy pevnosti R4 se střední hodnotou diskontinuit 150 – 250 mm. Dle ČSN 73 6133 tab. D1 se jedná o třídu těžitelnosti II.

Hladina podzemní vody byla zastižena, cca 15-18 m před šachtou SD32 se objevují průsaky mělce infiltrované povrchové vody a jsou patrné ve stěnách výkopu pod vrstvou navážek i v rozpukaném skalním masivu, v hloubce cca 3,0-3,5 m pod terénem.

foto 9-12 / výkop SO 02 – Dešťová kanalizace

Z důvodu degradace dotovanou vodou a rozbředlé vrstvy dna výkopu doporučujeme realizaci betonové plomby v této části výkopu.

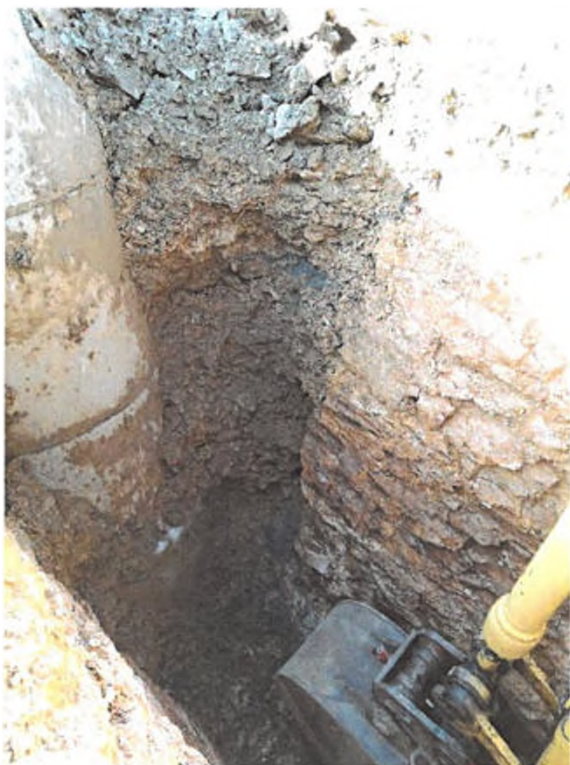
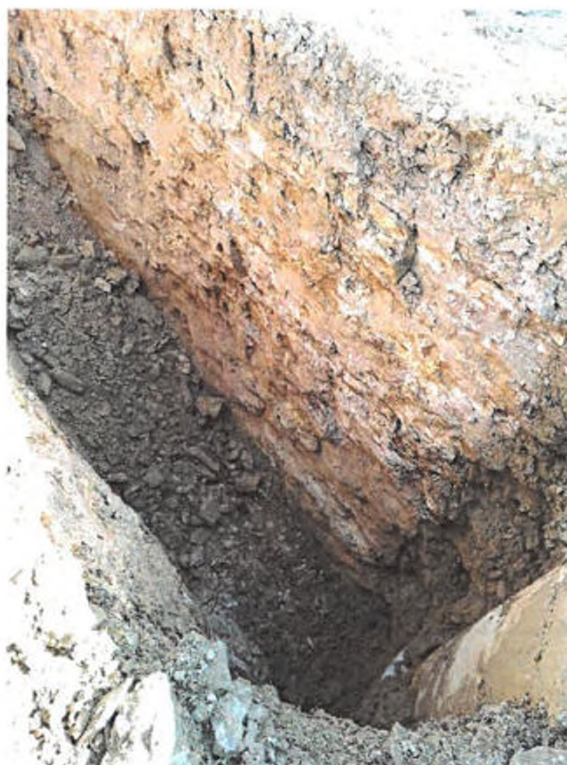
Dle postupu prováděných prací a na základě dokumentace skalního masivu v prostoru výkopu pro odvodnění SO 301.2 Větev C v návaznosti na retenční nádrž v km 1,230 (objekt SO 363), mezi šachtami ŠD4 až ŠD19 (prvních 6 m podél RN 3) byla zhodnocena těžitelnost hornin dle ČSN ČSN 73 6133. Zatřídění vychází na základě makroskopického zhodnocení těžných zemin a hornin a dokumentace profilů jednotlivých stěn daného výkopu.

foto 1-2 / výkop SO 301.2 – Dešťová kanalizace, Větev C v hl. trase – podél RN3

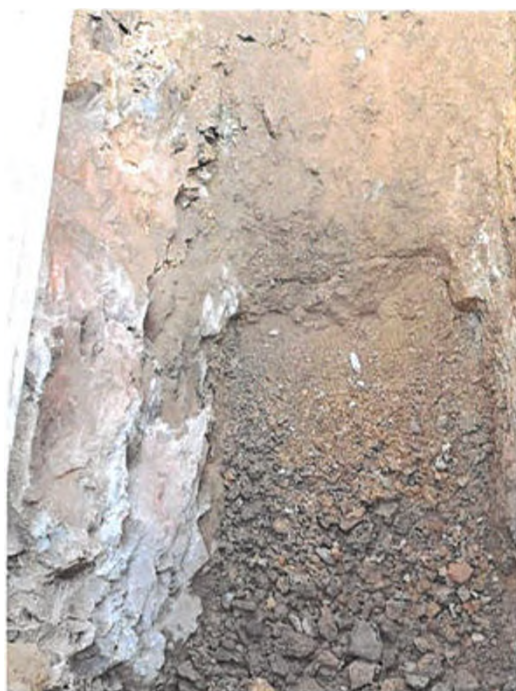
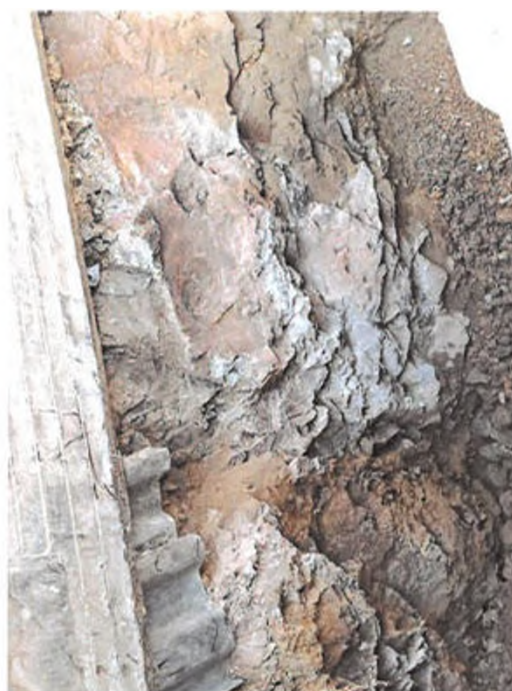
Jedná se o úseky SO 02 mezi šachtou 31 a 32 (délka 15 m) úsek -15 m před šachtou 32. Průměrná hloubka / šíře výkopu je u SO 02 7,0 m / až 2,5 m.

foto 3-4/ výkop SO 02 – Dešťová kanalizace

Z důvodu degradace dotovanou vodou a rozbředlé vrstvy dna výkopu doporučujeme realizaci betonové plomby v této části výkopu.

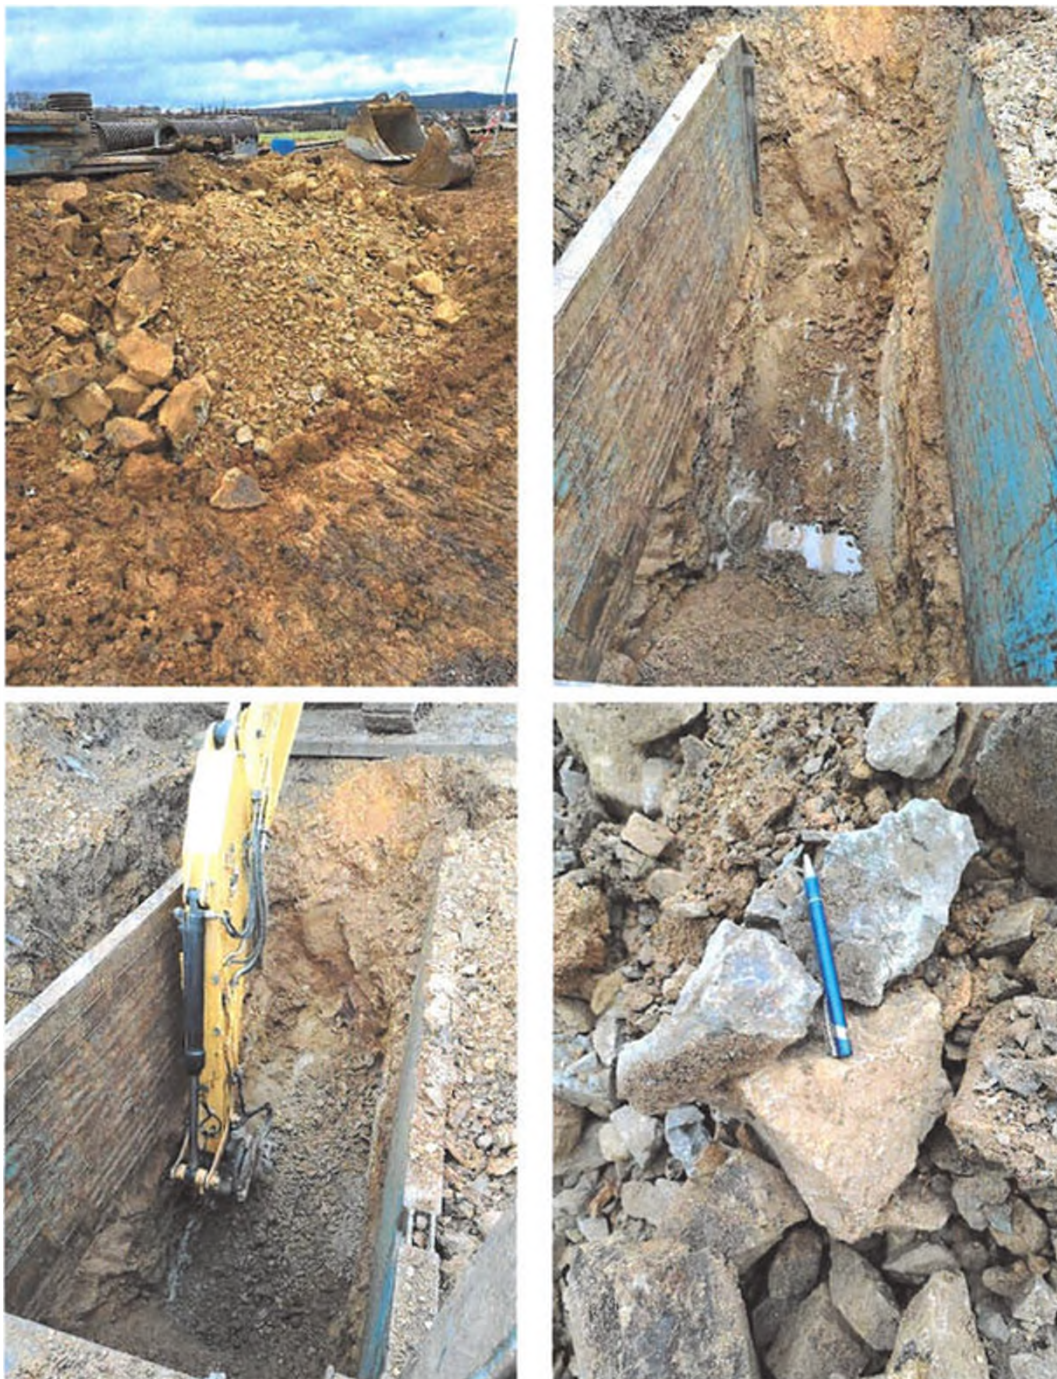
foto 1-4/ výkop SO 02 – Dešťová kanalizace

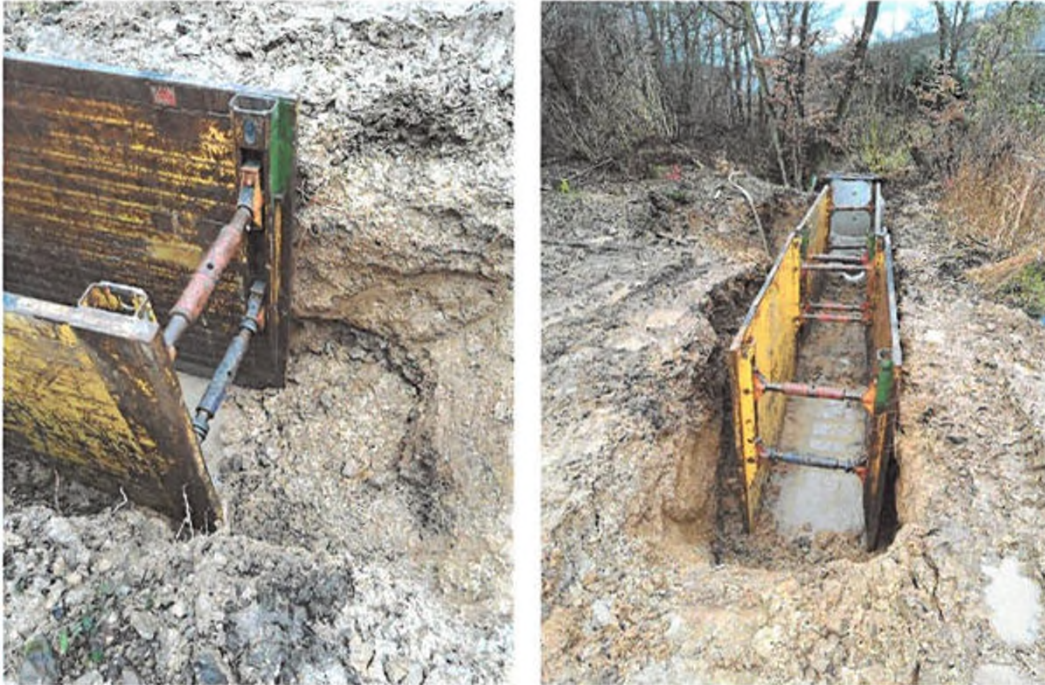
Dle postupu prováděných prací a na základě dokumentace skalního masívu v prostoru výkopu pro odvodnění SO 361 k SO 321 byla zhodnocena těžitelnost hornin dle ČSN 73 6133. Zatřídění vychází na základě makroskopického zhodnocení těžených zemin a hornin a dokumentace profilů jednotlivých stěn daného výkopu. Jedná se o cca 8 m proti směru toku nad ŠD1, hloubka 1,76 – 1,97 m.

V tomto úseku byly zastiženy vydatné přítoky hladiny podzemní vody a mělce infiltrované dešťové vody ve stěnách výkopu. Z důvodu degradace dotovanou vodou a rozbředlé vrstvy dna výkopu doporučujeme realizaci betonové plomby v této části výkopu.

foto 5-6/ odvodnění RN1 (SO 361) k SO 321

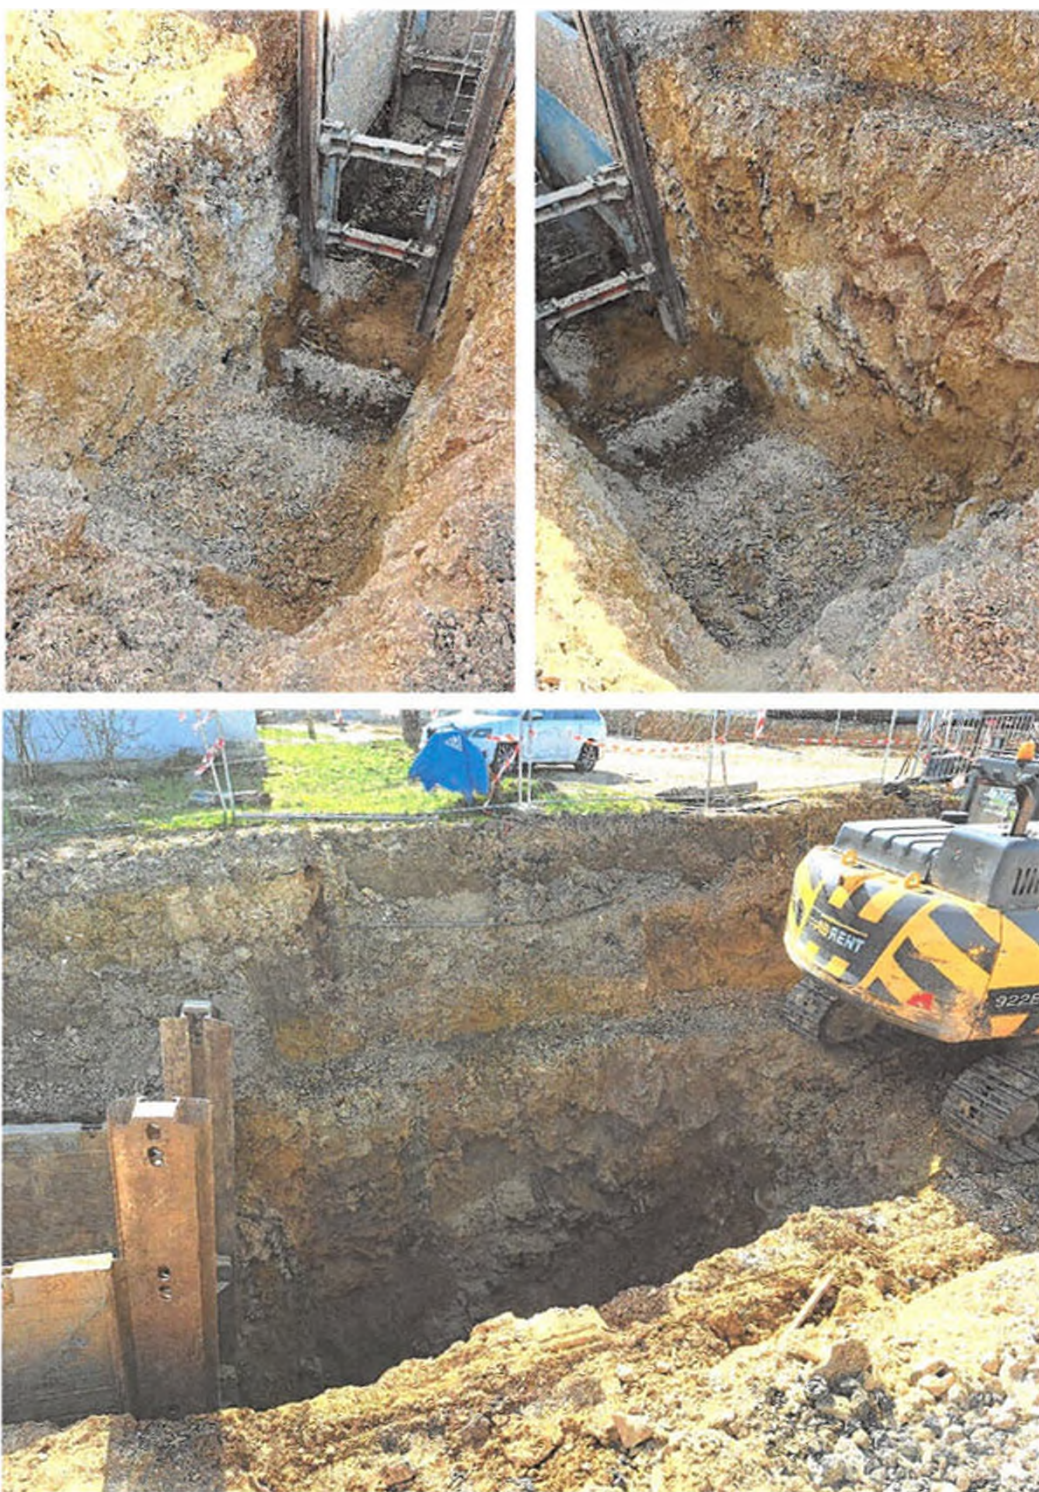
foto 1-3 / výkop SO 02 – Dešťová kanalizace

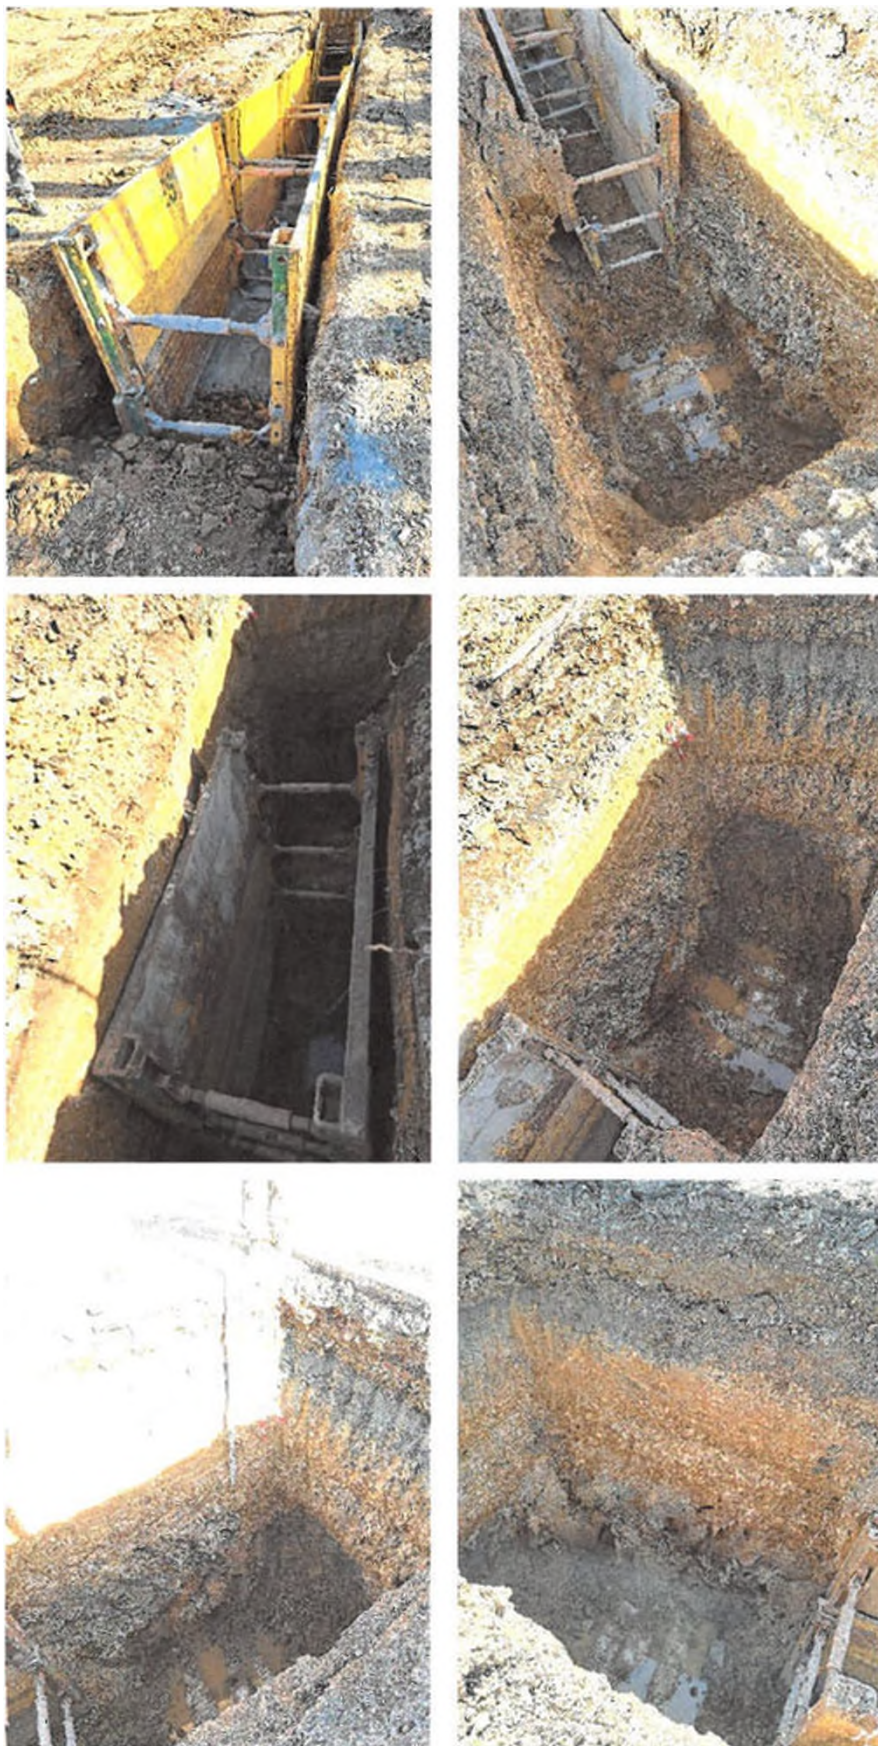
Dle postupu prováděných prací a na základě dokumentace skalního masívu v prostoru výkopu pro odvodnění SO 361 k SO 321 byla zhodnocena těžitelnost hornin dle ČSN 73 6133. Zatřídění vychází na základě makroskopického zhodnocení těžných zemin a hornin a dokumentace profilů jednotlivých stěn daného výkopu. Jedná se o 30 m úsek mezi ŠD 2 a ŠD 3, m, včetně výkopu pro ŠD 3 (hloubka 5,5 m), hloubka 3 – 5,0 m.

V tomto úseku byly zastiženy mírné přítoky vody a mělce infiltrované dešťové vody ve stěnách výkopu. Z důvodu degradace dotovanou vodou a rozbředlé vrstvy dna výkopu doporučujeme realizaci betonové plomby v této části výkopu.

foto 4-9/ odvodnění RN1 (SO 361) k SO 321 – šachta 2 - 3

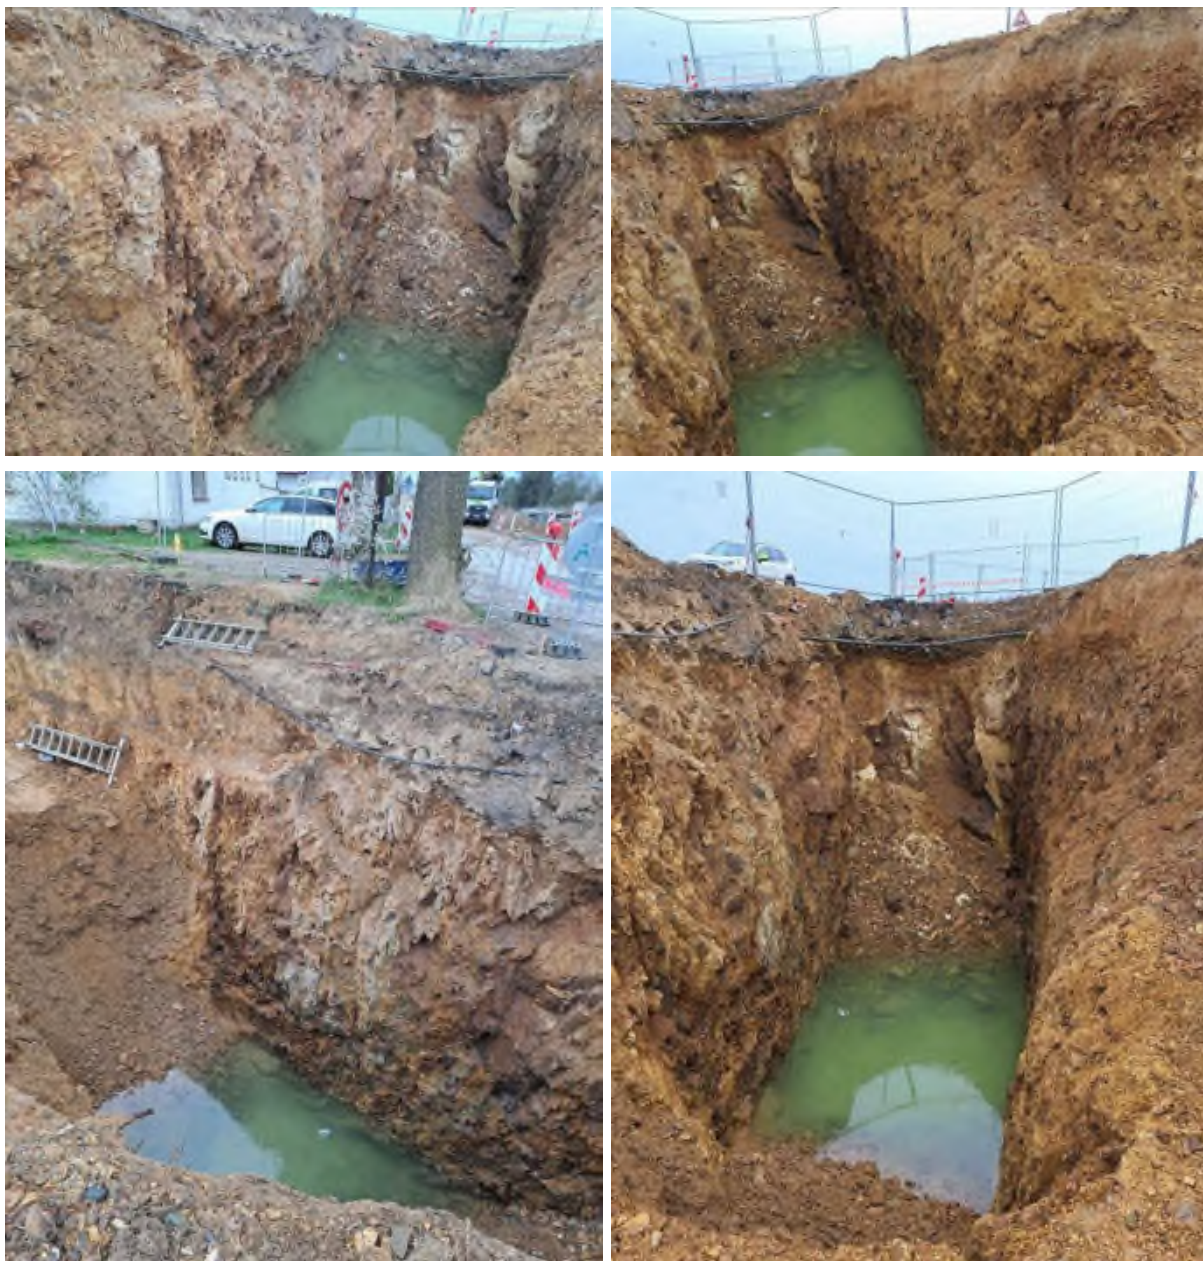
V tomto úseku byly zastíženy přítoky vody a mělce infiltrované dešťové vody ve stěnách výkopu. Nastoupanou vodu z výkopu je nutné odčerpat. Z důvodu degradace dotovanou vodou a rozbředlé vrstvy dna výkopu doporučujeme realizaci betonové plomby v této části výkopu.

foto 1-4 / výkop SO 02 – Dešťová kanalizace
