Krycí list ZBV

Název a evidenční číslo Stavby: II/105 - Severní obchvat Jílového u Prahy, 5211521005 Číslo a název stavebního objektu/provozního souboru (SO/PS) SO 301.2 Odvodnění Severního obchvatu Jílového u Prahy, II. etapa Číslo a název podobjektu/rozpočtu:	Číslo SO/PS/ /číslo Změny SO/PS: 301.2/1	Číslo ZBV: 41
--	---	-----------------------------

VĚC: SO 301.2, SO 02 – Odvodnění Severního obchvatu Jílové u Prahy I. etapa
Vyjádření k těžitelnosti a vhodnosti zemin do zpětných zásypů**Akce: "II/105 – Severní obchvat Jílového u Prahy"**

Vyjádření k těžitelnosti zemin

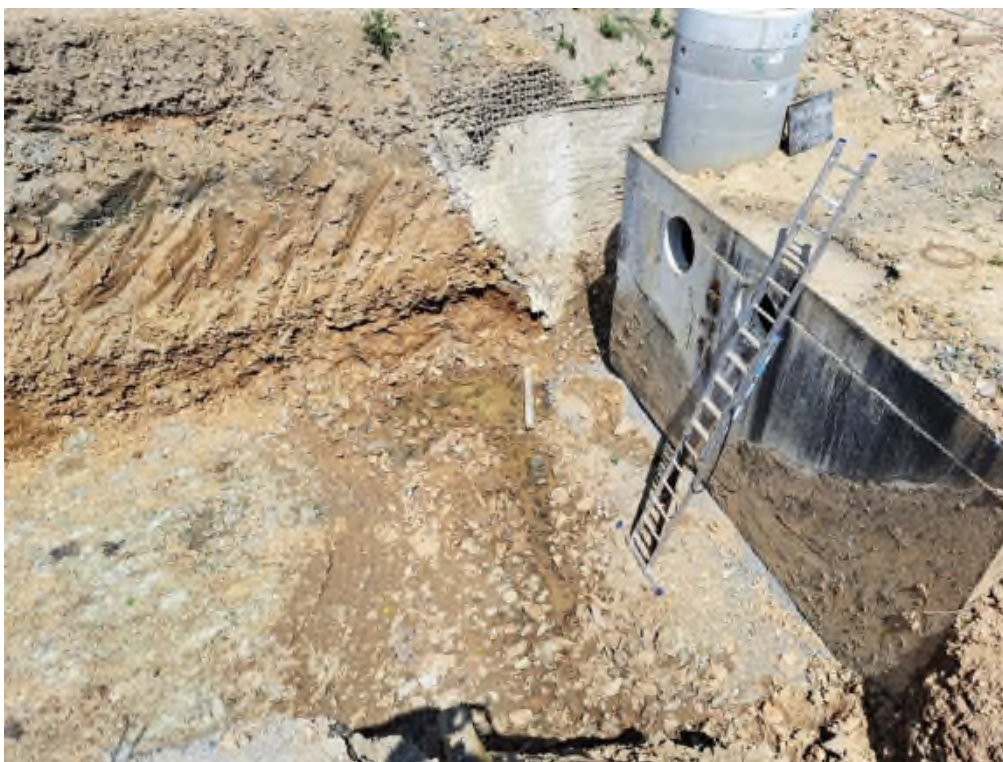
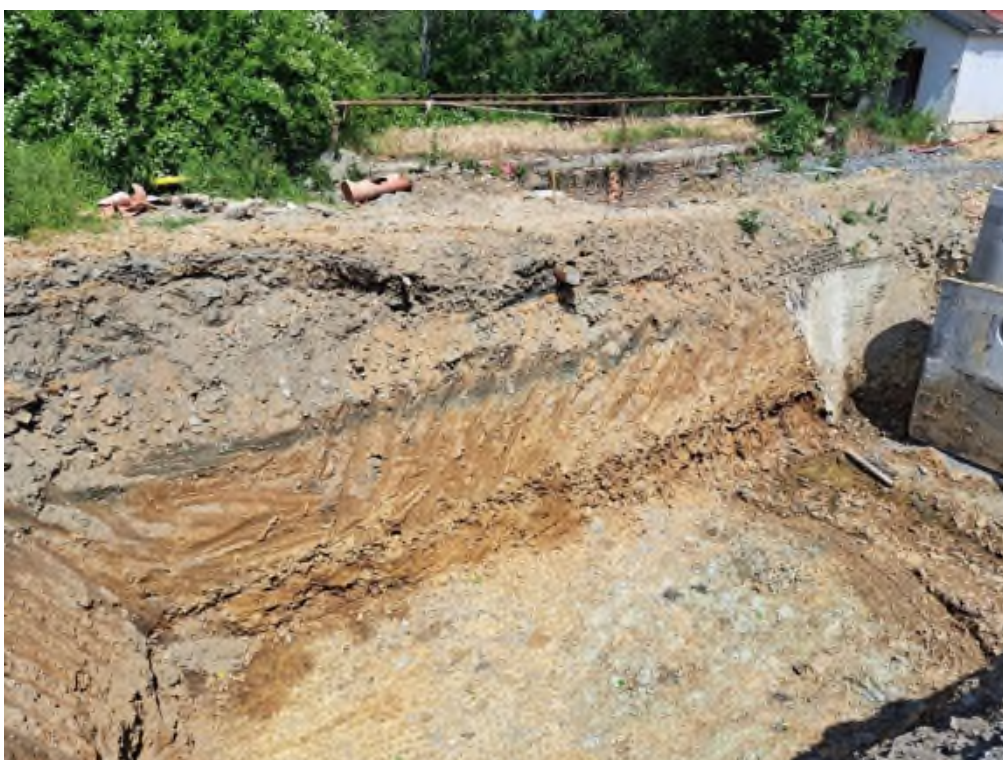
Při realizaci výkopu odvodnění stavebního objektu SO 361 (RN 1) k SO 321 a na základě dokumentace skladního masívu v prostoru výkopu došlo k zachycení hornin třídy těžitelnosti II i III a současně k zastižení vydatných přítoků podzemní vody.

foto 1-2 / výkop SO 301.1 – základová spára SO 361 RN1

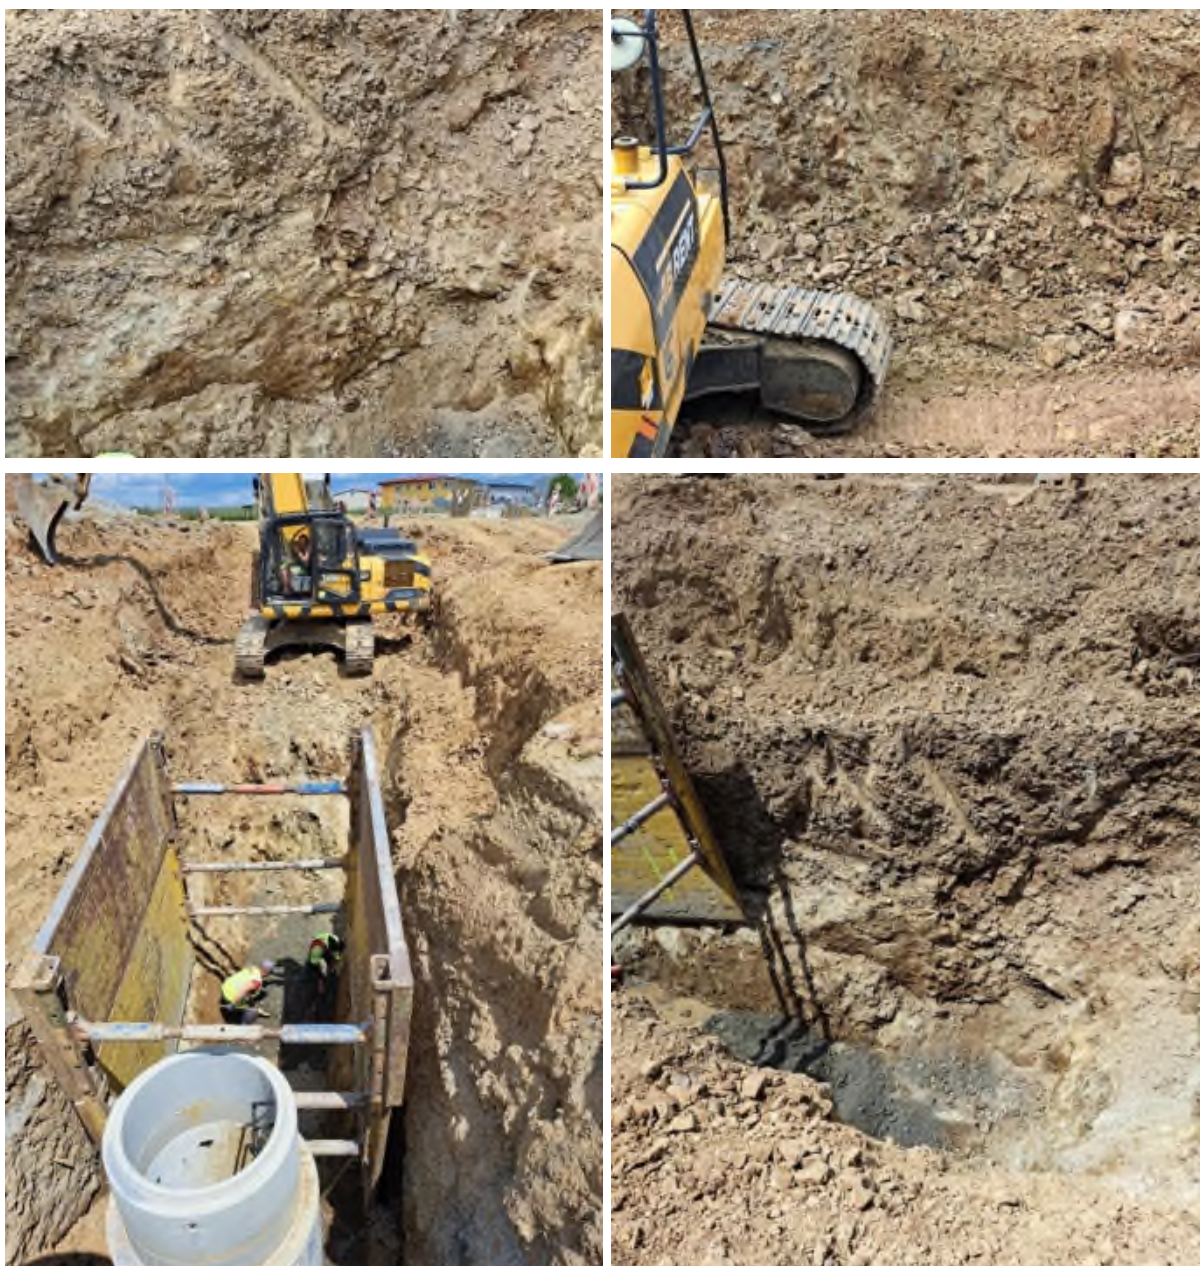
Dle postupu prováděných prací a na základě dokumentace skalního masívu v prostoru výkopu pro odvodnění SO 301.2 Větev C v návaznosti na retenční nádrž v km 1,230 (objekt SO 363), mezi šachtami ŠD1 až ŠD2 (prvních 10 m od ŠD2 směrem k ŠD1) byla zhodnocena těžitelnost hornin dle ČSN ČSN 73 6133. Zatřídění

foto 3-6 / výkop SO 301.2 – Dešťová kanalizace, Větev C

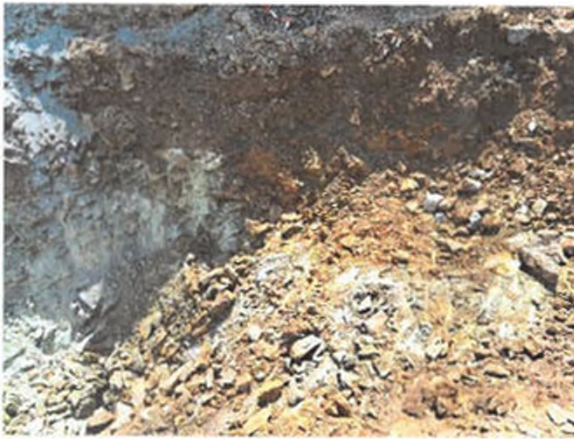
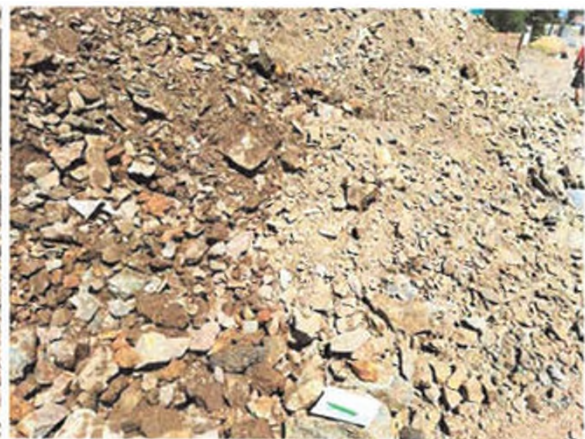
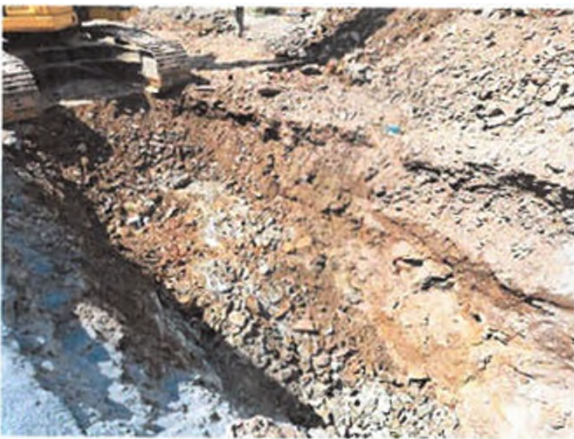
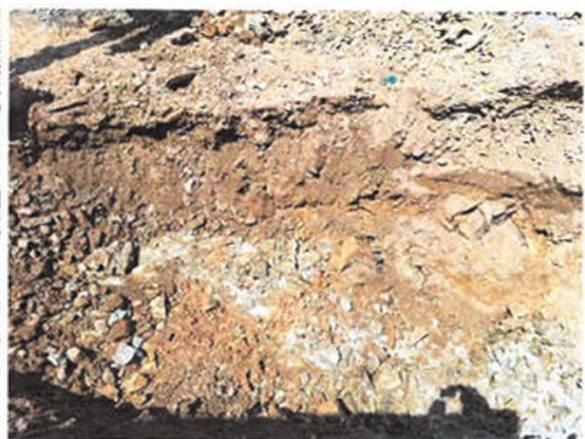
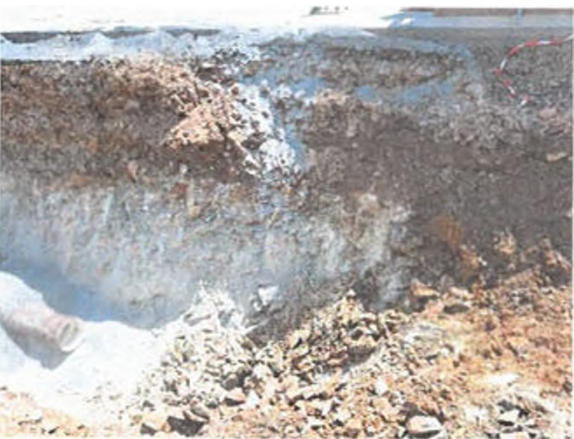
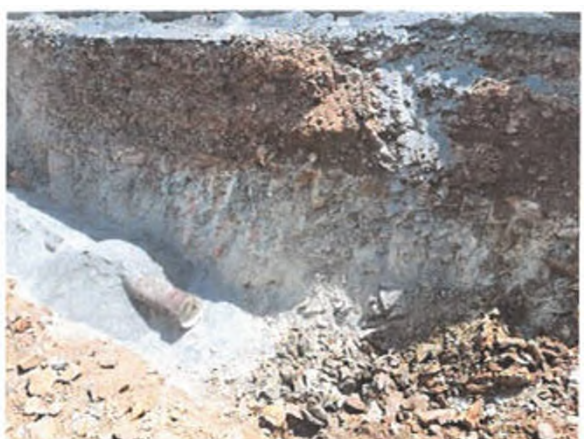
Dle postupu prováděných prací a na základě dokumentace skalního masivu v prostoru výkopu pro odvodnění SO 301.2, stoka A, mezi šachtami ŠD25 až ŠD26 (prvních 14 m od ŠD25) byla zhodnocena těžitelnost hornin dle ČSN ČSN 73 6133. Zatřídění vychází na základě makroskopického zhodnocení těžných zemin a hornin a dokumentace profilů jednotlivých stěn daného výkopu.

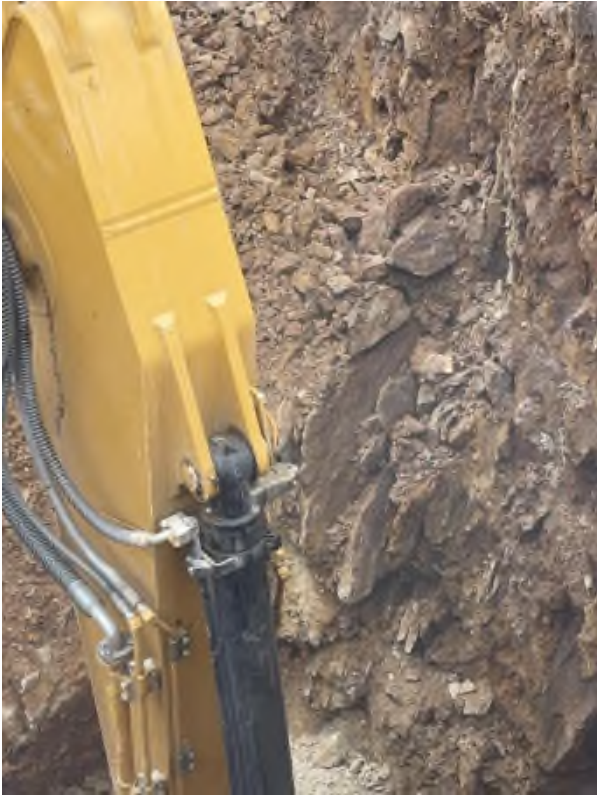
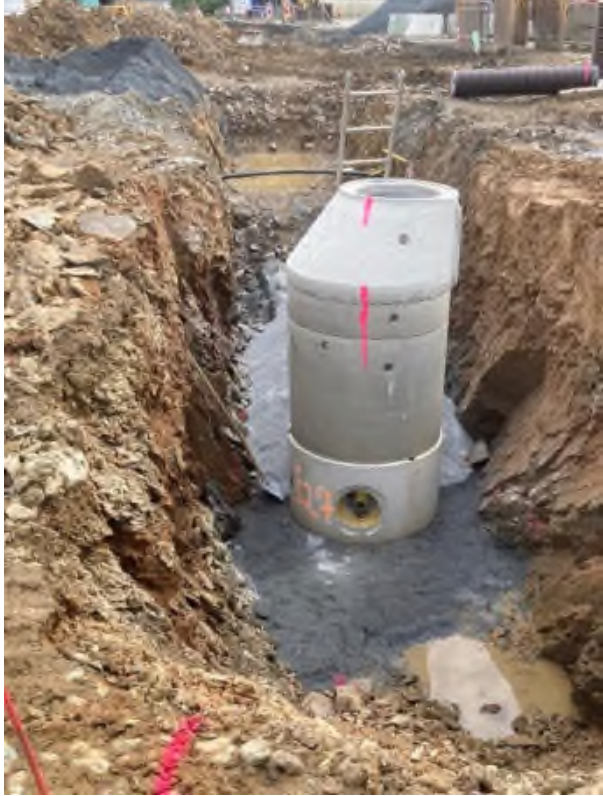
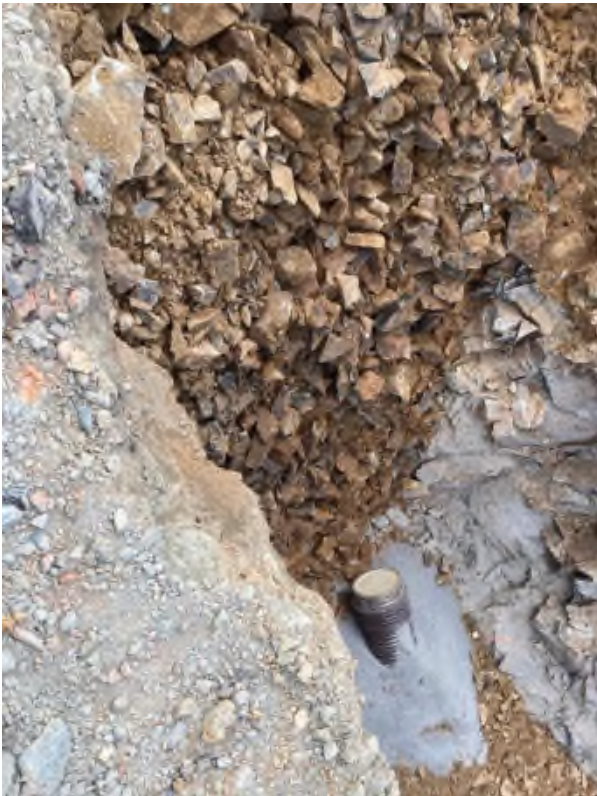
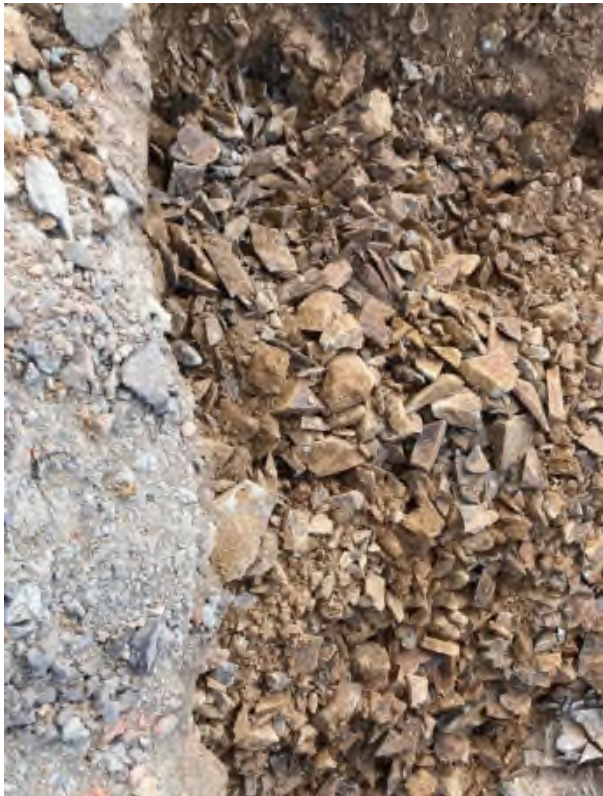
Dle postupu prováděných prací a na základě dokumentace skalního masívu v prostoru výkopu pro odvodnění SO 301.2, stoka A1, mezi šachtami ŠD 27 až ŠD 28, ŠD28 až ŠD29 byla zhodnocena těžitelnost hornin dle ČSN 73 6133. Zatřídění vychází na základě makroskopického zhodnocení těžných zemin a hornin a dokumentace profilů jednotlivých stěn daného výkopu.

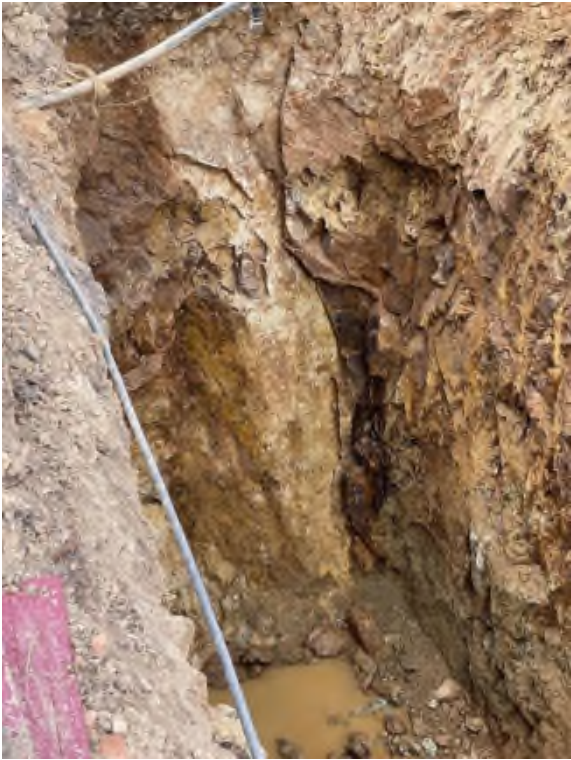
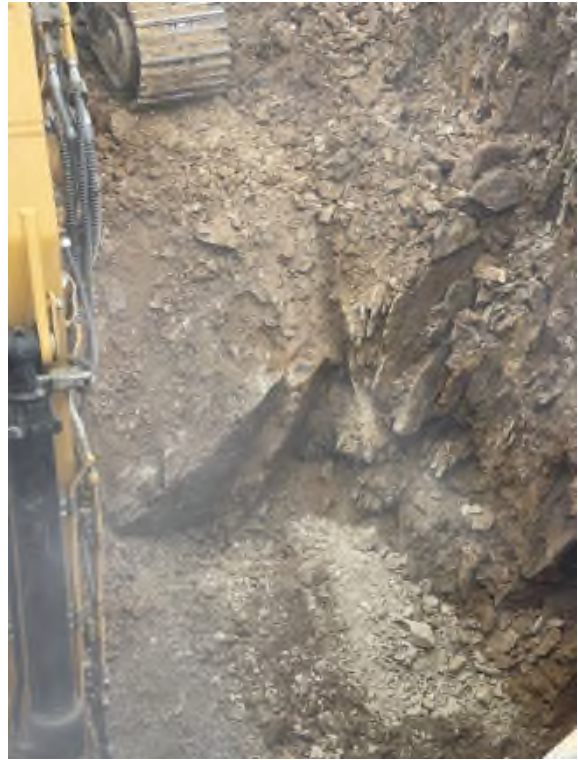
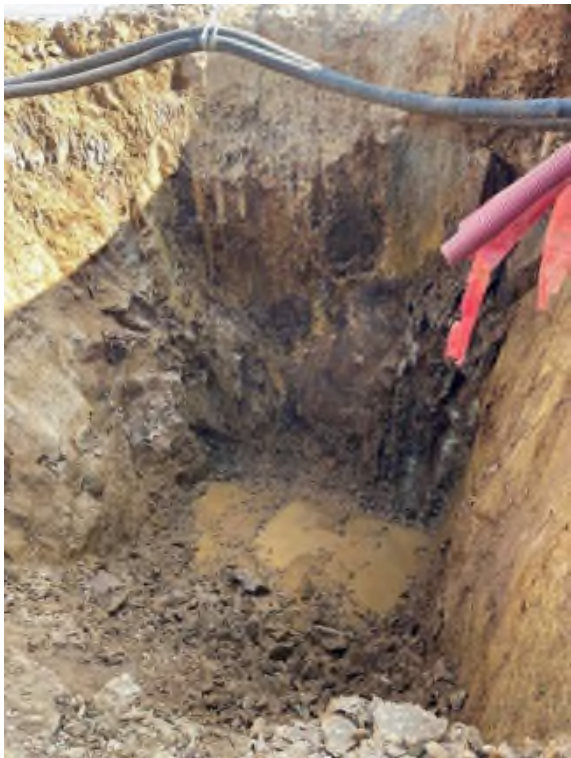
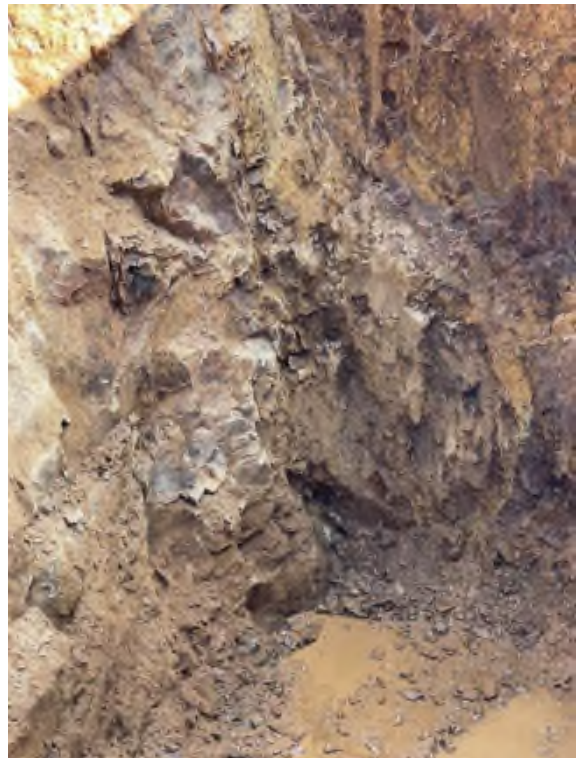
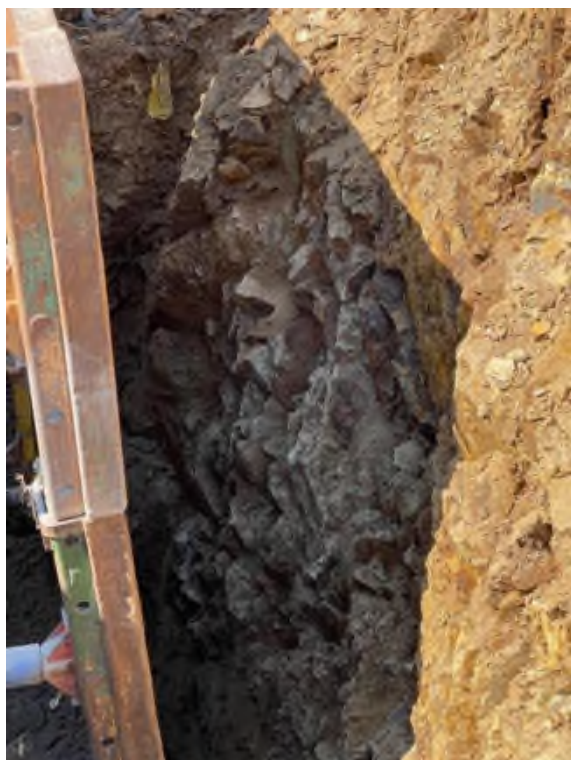
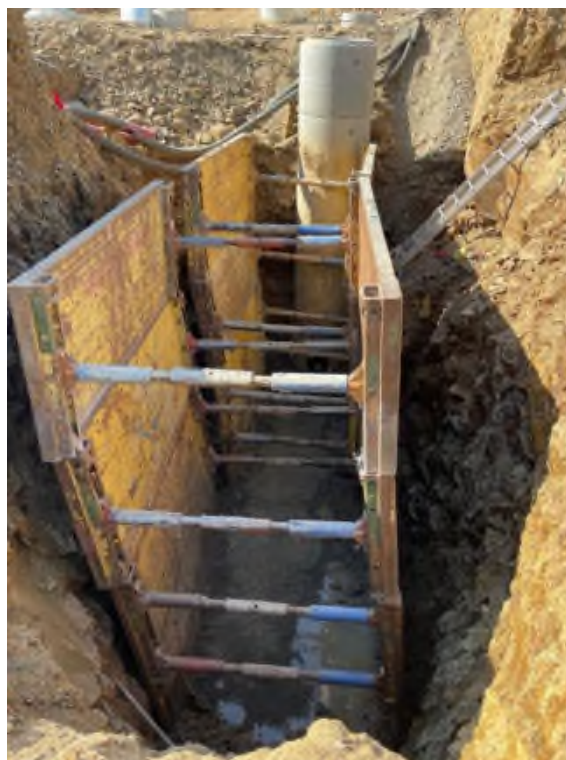
Dle postupu prováděných prací a na základě dokumentace skalního masívu v prostoru výkopu pro odvodnění SO 301.2, stoka C, mezi SO 363 (DUN3) a SO 02 (šachta ŠD 33) byla zhodnocena těžitelnost hornin dle ČSN 73 6133. Zatřídění vychází na základě makroskopického zhodnocení těžných zemin a hornin a dokumentace profilů jednotlivých stěn daného výkopu.
