OBJ 2/2024-EKO

restaurování praporu Legie arcivévody Karla dle Vaší nabídky z 22. 1. 2024

Předmět: Prapor Legie arcivévody Karla

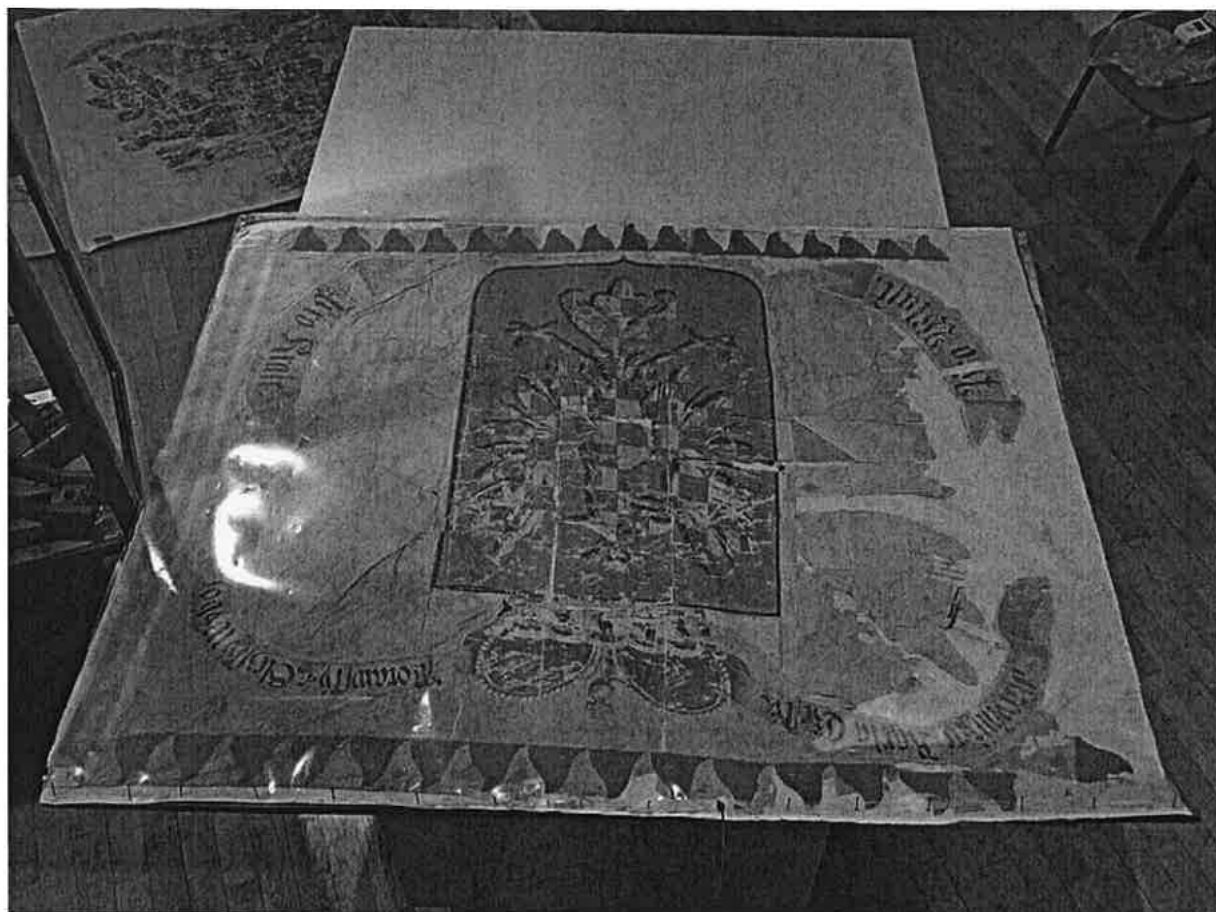
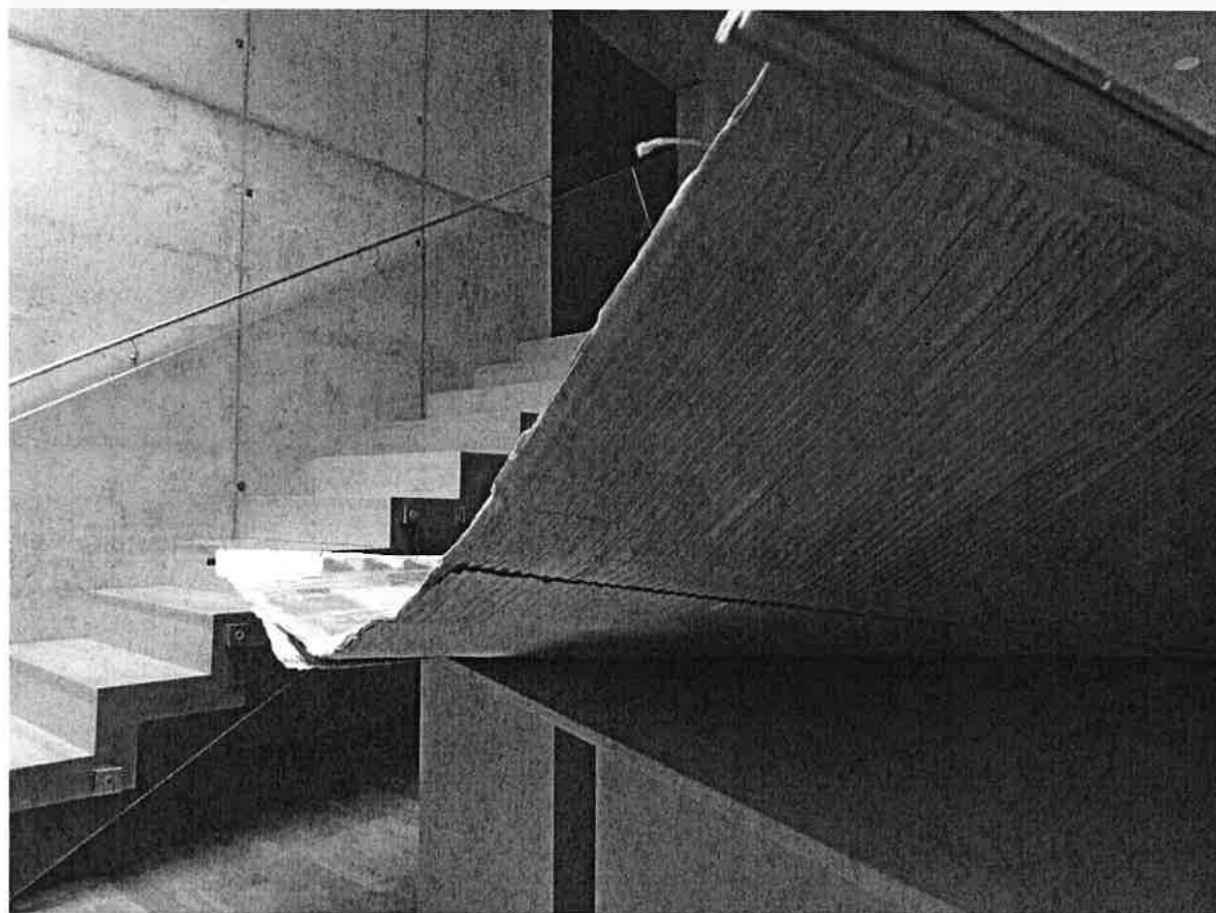
Současný stav dvouplášťového praporu je havarijní, základ praporu, hedvábný ryps béžové barvy je zcela degradovaný, nesoudržný, hedvábné vlákno je v rozpadu. Centrální malba obou stran je silně poškozená, pravděpodobně i mechanicky, užíváním praporu. Malba z 60 % fragmentární.

Podlepek disperzním lepidlem byl zcela nevhodný a je nereverzibilní!

Prapor je odtržen z žerdi, kde jsou patrné zbytky hedvábí pod ozdobnými hřebíky.

-celoplošné podložení obou stran novým hedvábným materiálem / dle zkoušek/

-fixace celé plochy praporu k nosnému skeletu

-čištění malby, konsolidace a následná konzervace / bez domaleb, s minimem retuší/

-překrytí ploch transparentní hedvábnou Crepeline, fixace plochy

- demontáž ozdobných hřebů, konzervace žerdi
- návrh na adjustaci praporu, zhotovení vhodné vitríny, zajištění bezprašného nekyselého prostředí / způsob instalace bude upřesněn, vše bude probíhat ve vzájemné domluvě s investorem/
- adjustace praporu
- restaurátorská zpráva
