DÍLČÍ SMLOUVA č. 10

Název dílčí zakázky: **Výspravy výtluků okr. DC – DS 10**

Stavba: 2021_142 - Výspravy výtluků okr. DC - DS 10

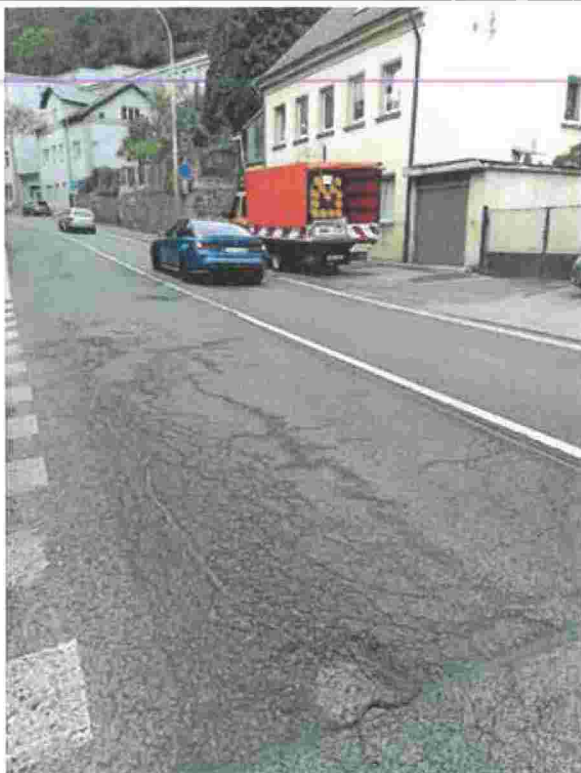
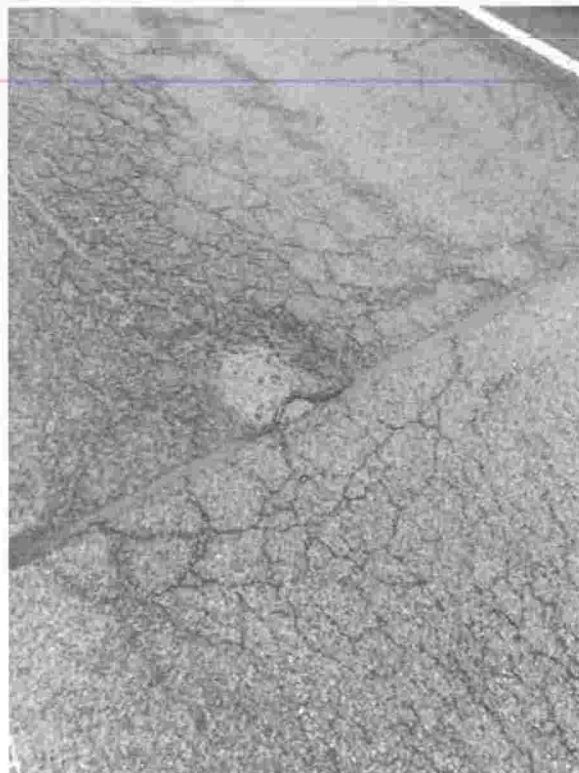
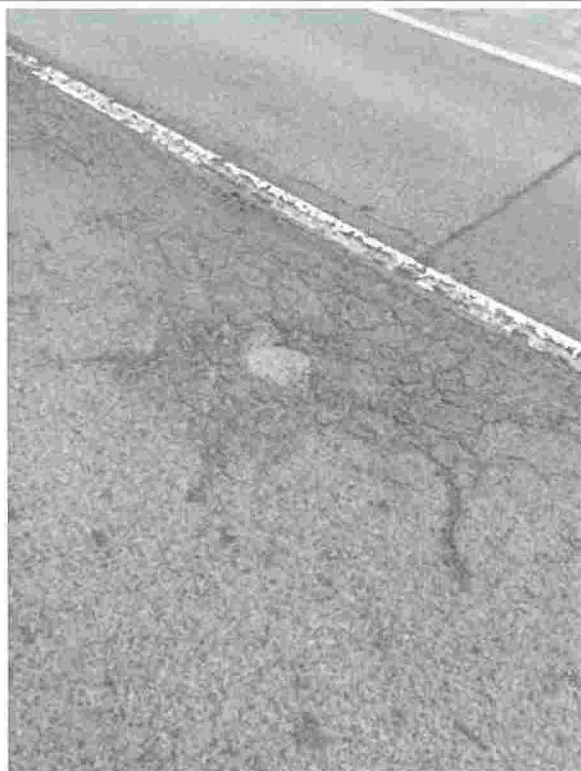
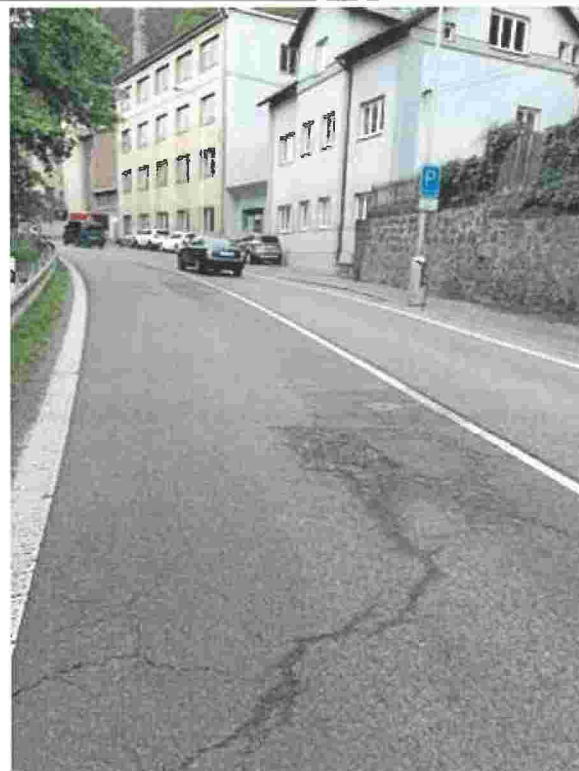
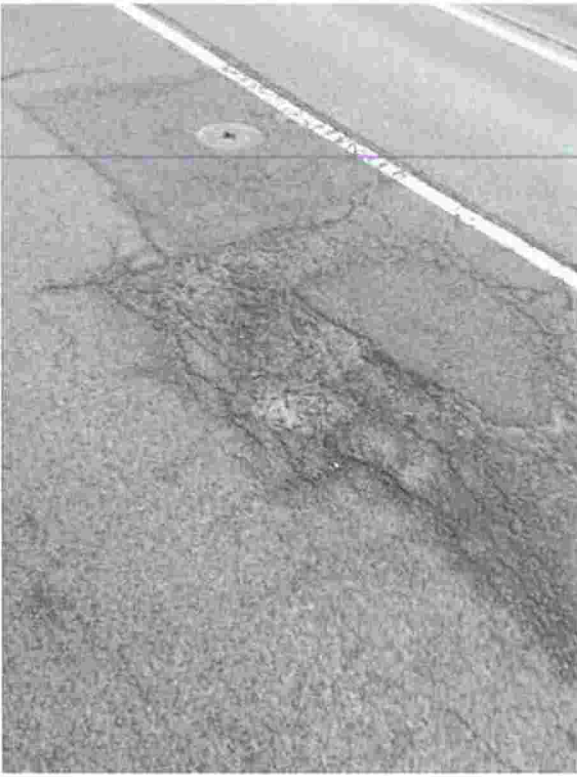
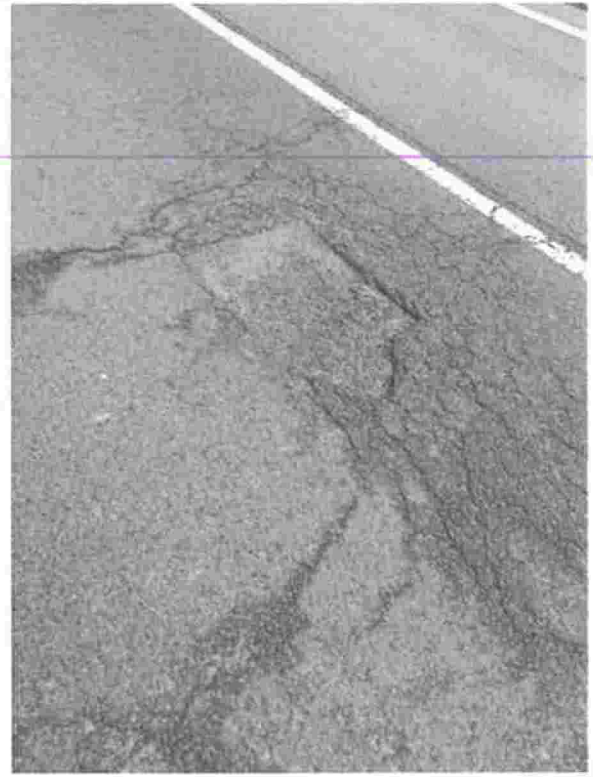
Detail závady 640693

Datum	Provedl	Typ	Podtyp	Tech. stav	Stav	Závažnost	Insp.	Posl. proh.	Cena	Zhot.	Přil.
Popis / Poznámka											
06.05.2024 14:42:19		Vozovky	výtlučky		Sebráno mobilem						6
07.05.2024 11:15:48		Vozovky	výtlučky	havarijní	Zadáno inspektorem	vysoká					6
07.05.2024 11:16:16		Vozovky	výtlučky	havarijní	Nová vada	vysoká					6

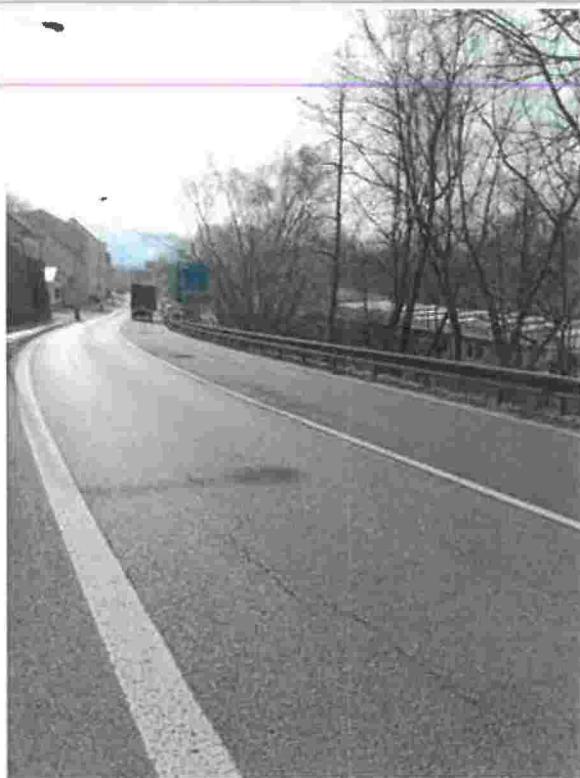
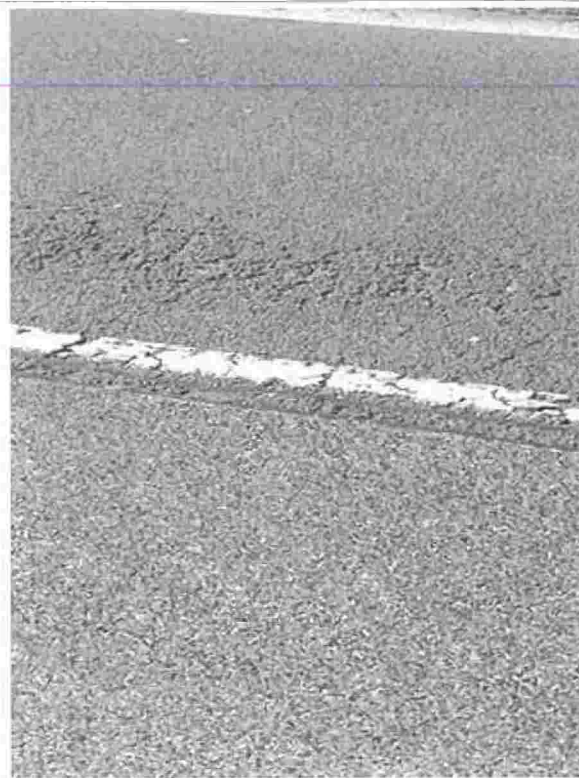
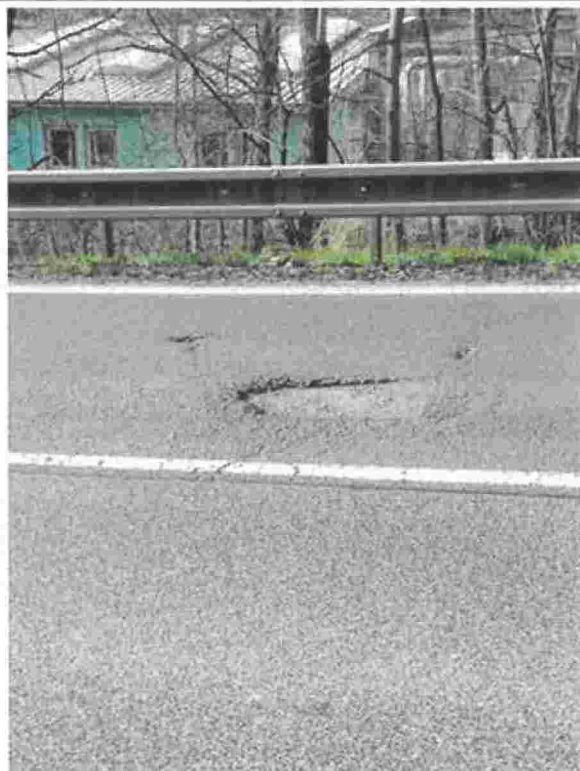
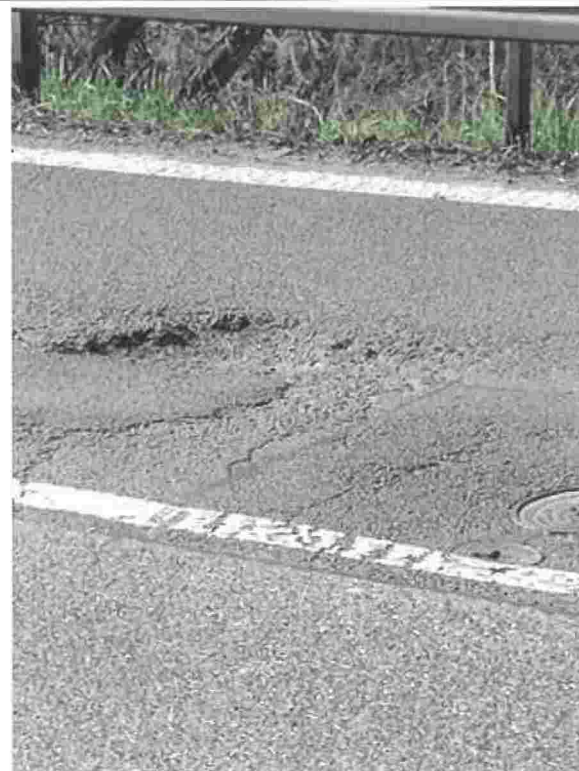
Detail závady 628485

29.04.2024 11:21:29	[REDACTED]	Vozovky	výtluky	nevyhovující	Nová vada	střední	[REDACTED]				4
Popis: I/13, směr Teplice - Děčín, st 129,509km, výtluky a okolní plošný rozpad, hloubka 5 - 10cm Poznámka: kobercovka, ul. Teplická

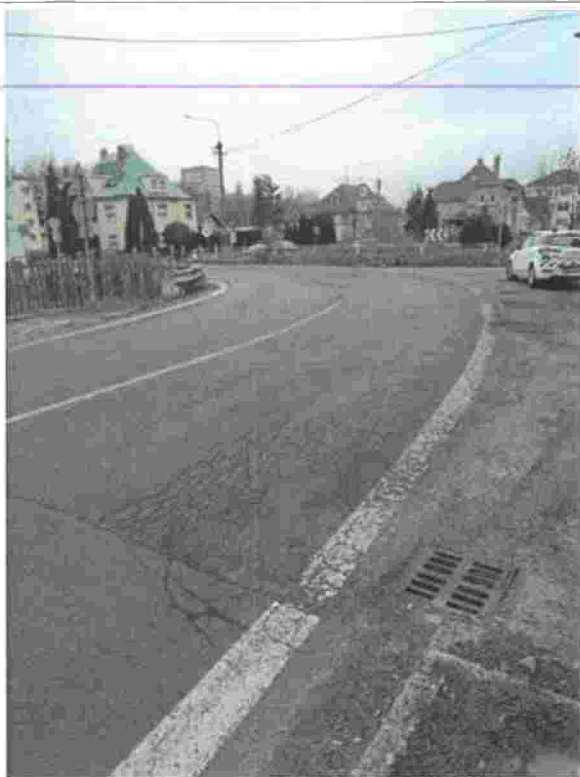
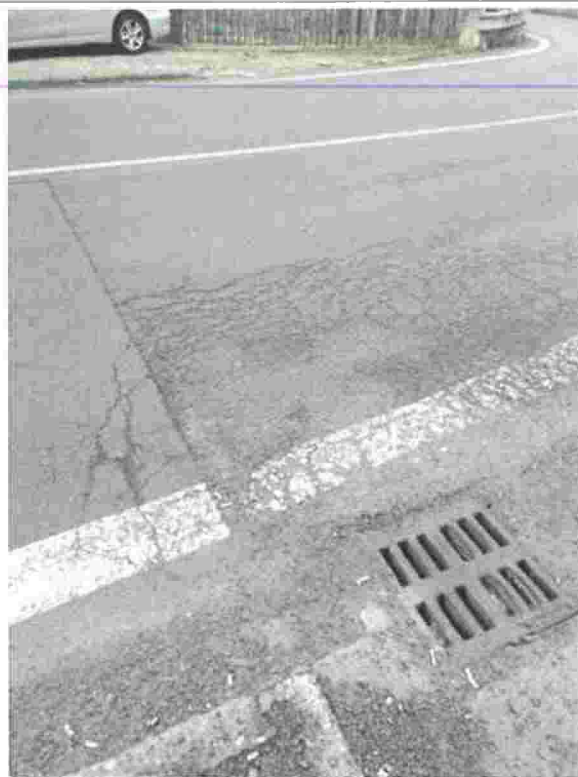
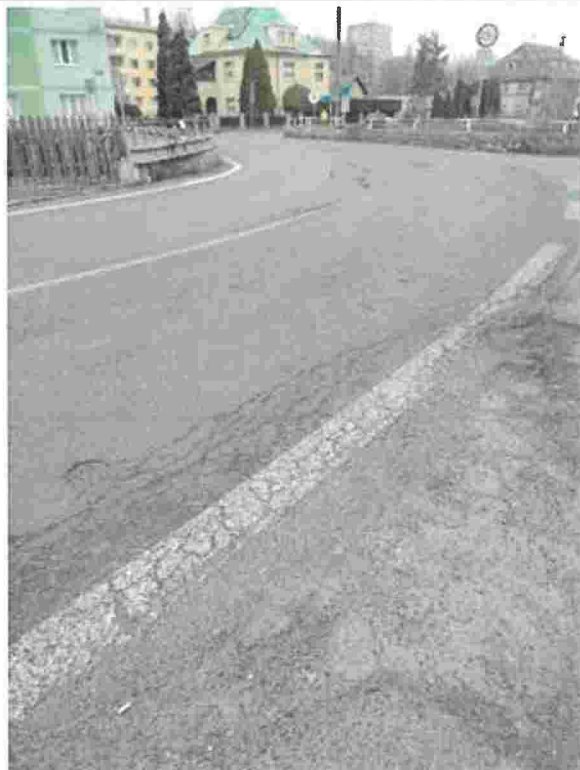
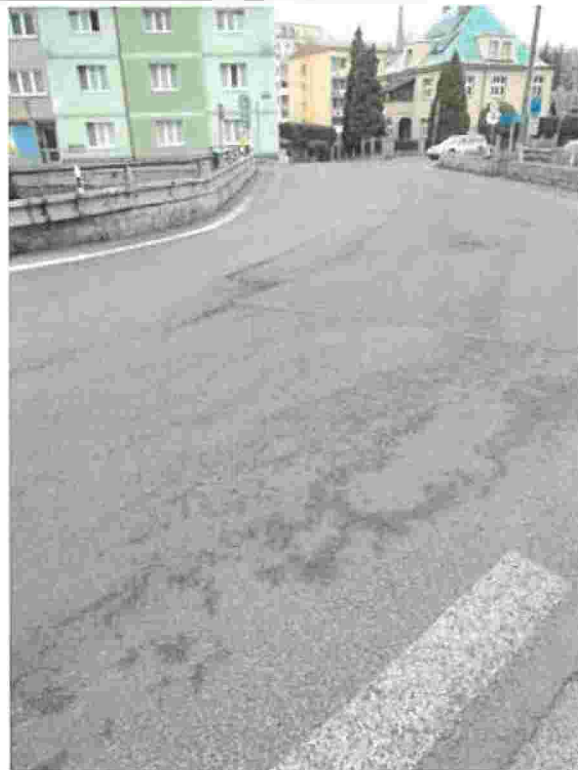
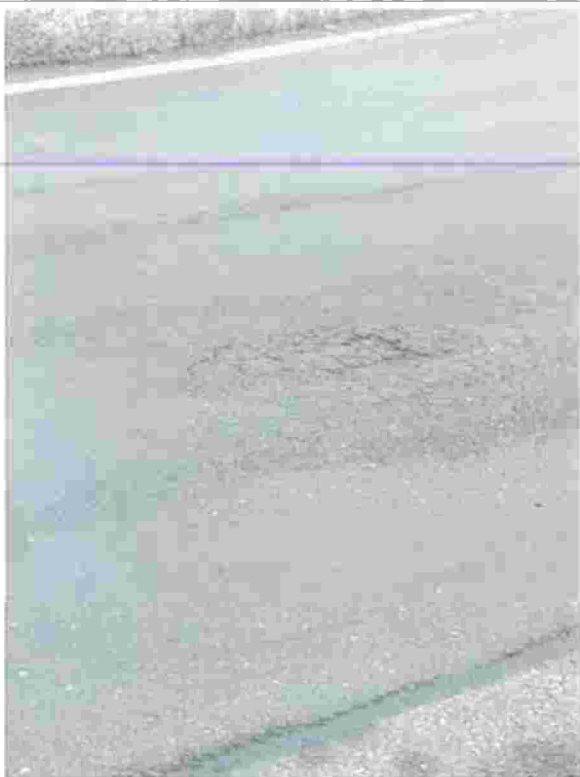
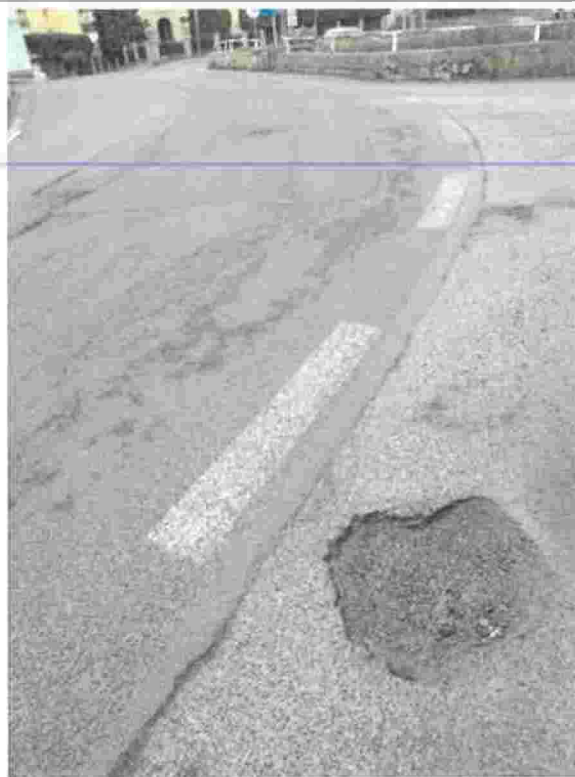
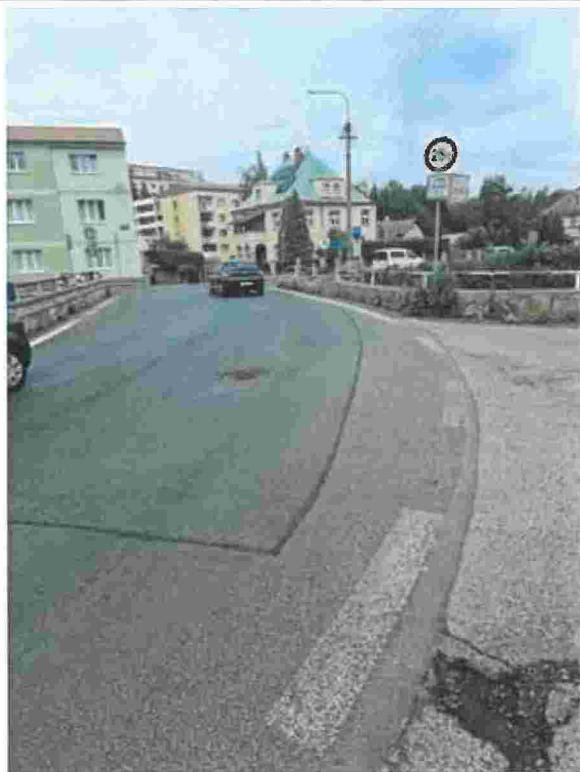
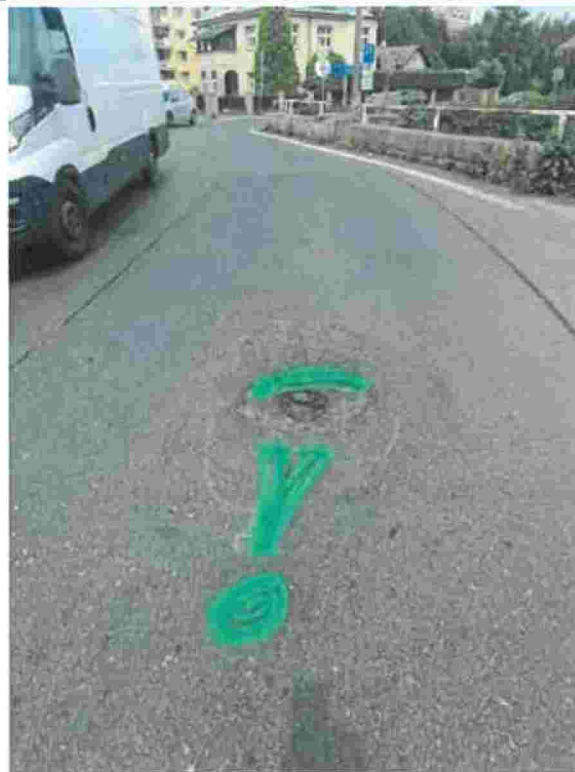
Detail závady 626949

23.07.2024 14:55:43	██████	Vozovky	plošný rozpad vozovky	nevyhovující	Nová vada	střední	██████				8
Popis: I/13, směr Teplice - Děčín, st 122,802km, plošný rozpad a výtluhy, v délce 50m od st

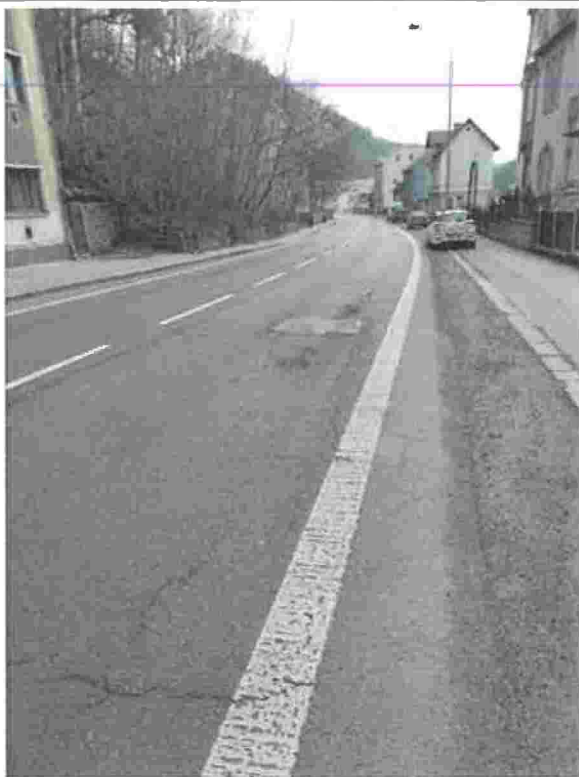
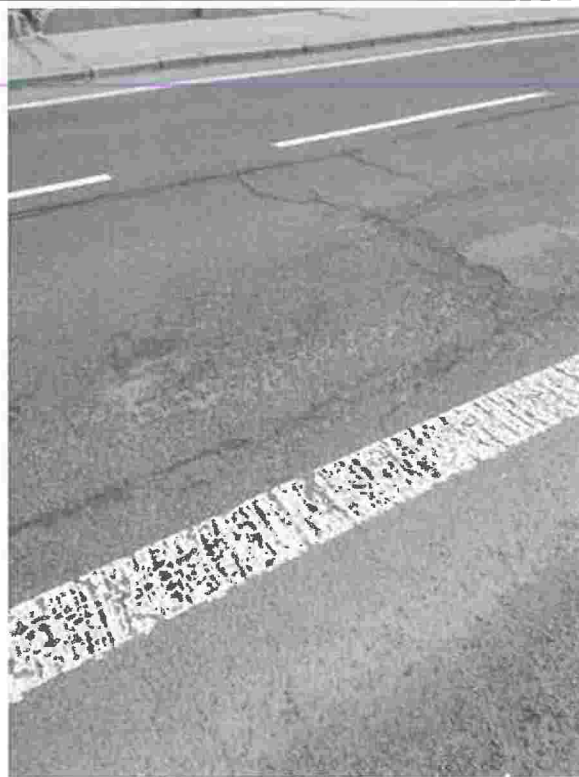
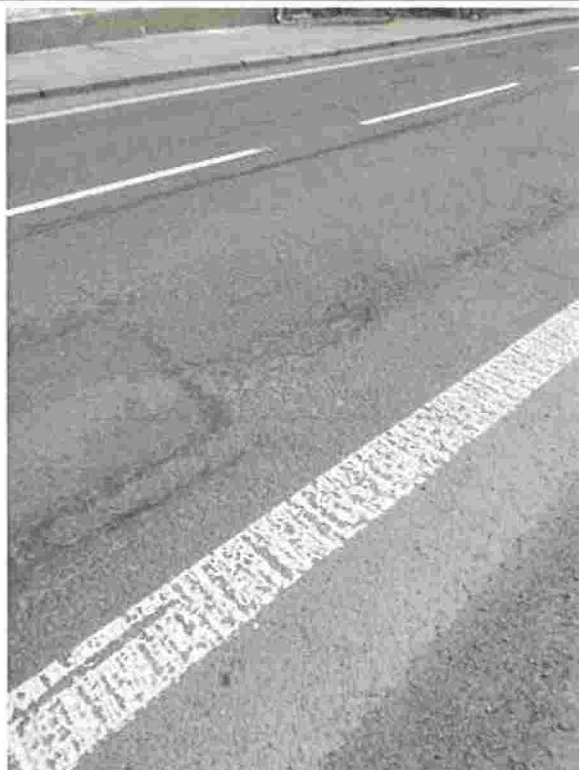
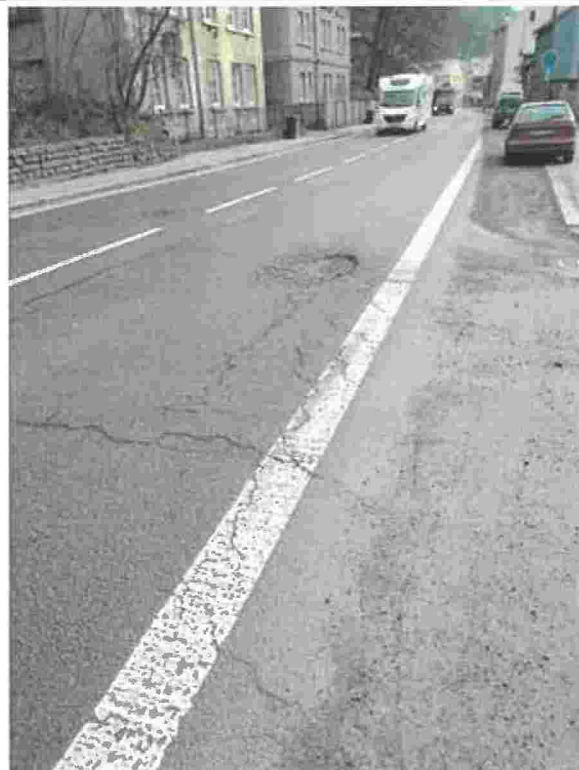
Detail závady 625166

I/13, směr Teplice - Děčín, st 128,76km, výtluky, trhliny, hloubka 5-10cm

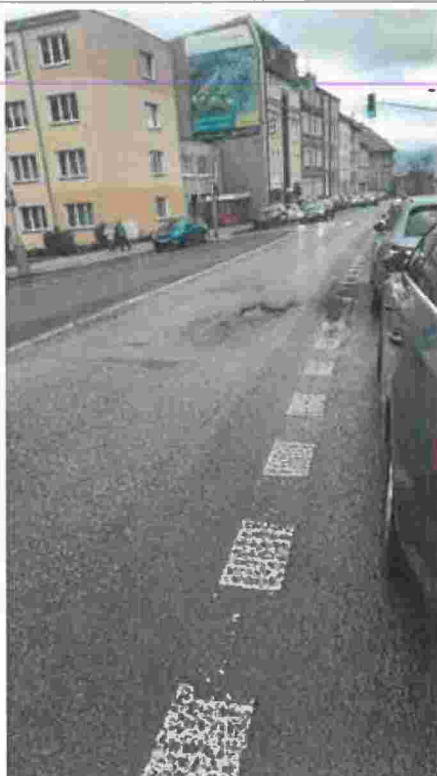
Detail závady 615301

Datum	Provedl	Typ	Podtyp	Tech. stav	Stav	Závažnost	Insp.	Posl. proh.	Cena	Zhot.	Příl.
Popis / Poznámka											
01.02.2024 11:46:31	[REDACTED]	Vozovky	výtluky		Sebráno mobilem		[REDACTED]				4
Popis: I/13, směr Rumburk- Děčín, st 133,228km, výtluky a okolní rozpad											
01.02.2024 15:38:52	[REDACTED]	Vozovky	výtluky	nevyhovující	Zadáno inspektorem	střední	[REDACTED]				4
Popis: I/13, směr Rumburk- Děčín, st 133,228km, výtluky a okolní rozpad											
01.02.2024 15:39:05	[REDACTED]	Vozovky	výtluky	nevyhovující	Nová vada	střední	[REDACTED]				4
Popis: I/13, směr Rumburk- Děčín, st 133,228km, výtluky a okolní rozpad

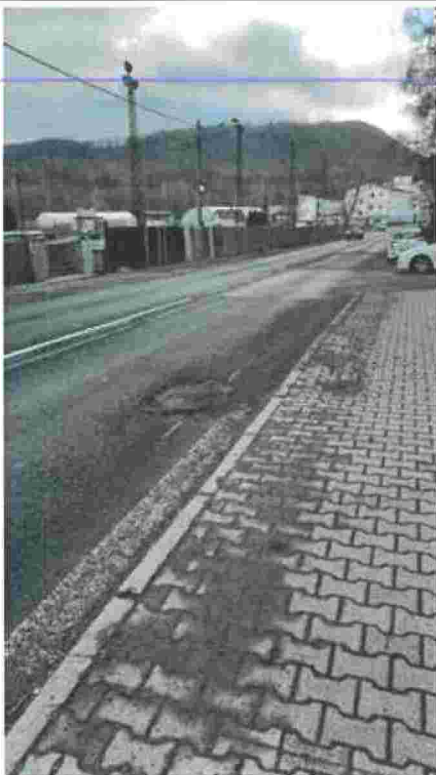
Detail závady 612694

Datum	Provedl	Typ	Podtyp	Tech. stav	Stav	Závažnost	Insp.	Posl. proh.	Cena	Zhot.	Příl.
Popis / Poznámka											
19.06.2024 12:18:32	██████	Vozovky	výtluky	nevyhovující	Nová vada	střední	██████				5
Popis: I/13, směr Děčín- Teplice, st 123,252km, plošný rozpad a výtluky, hloubka 5-10cm Poznámka: UL+DC+LÝ D57

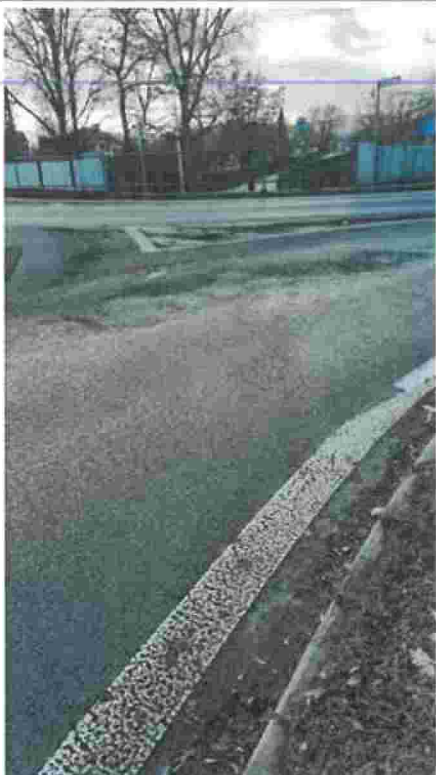
Datum	Provedl	Typ	Podtyp	Tech. stav	Stav	Závažnost	Insp.	Posl. proh.	Cena	Zhot.	Přil.
Popis / Poznámka											
25.01.2024 13:06:42	████	Vozovky	výtluky		Sebráno mobilem		████				3
Popis: I/13, směr Hřensko- Děčín, st 131,911km, vytluky a propad vozovky											
25.01.2024 15:57:27	████	Vozovky	výtluky	nevyhovující	Zadáno inspektorem	vysoká	████				3
Popis: I/13, směr Hřensko- Děčín, st 131,911km, vytluky a propad vozovky											
25.01.2024 15:57:49	████	Vozovky	výtluky	nevyhovující	Nová vada	vysoká	████				3
Popis: I/13, směr Hřensko- Děčín, st 131,911km, vytluky a propad vozovky

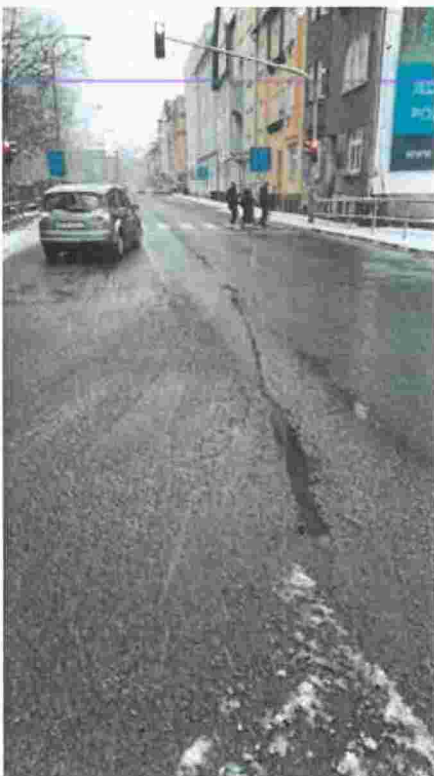
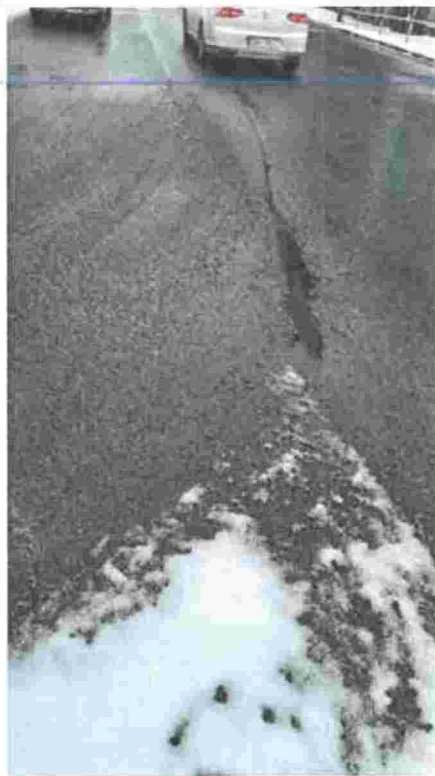
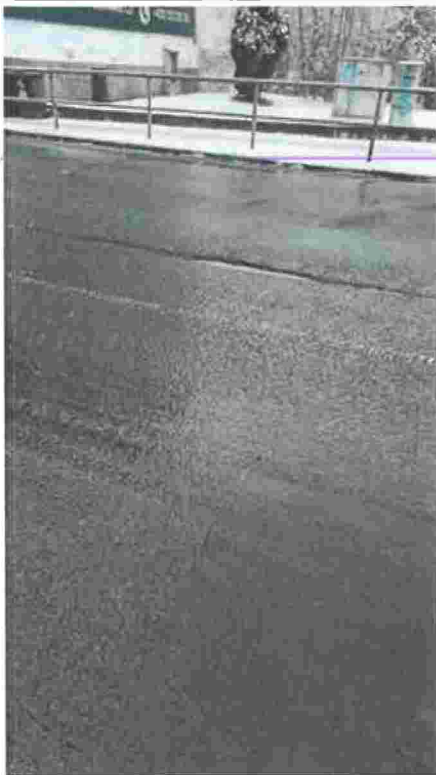
Detail závady 610915

I/13, Děčín- Ústí nad Labem, st 130,906km, vytluky, hloubka 5-10cm, trhlina podélina v délce 20m

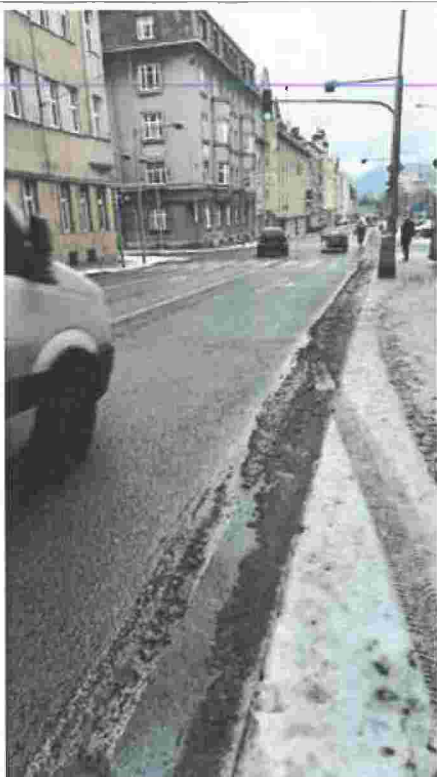
Detail závady 610794

I/13, směr Teplice - Děčín, st 130,353km, vytluky, podél trhlina z rozpadem v délce 20m, hloubka 5-10cm

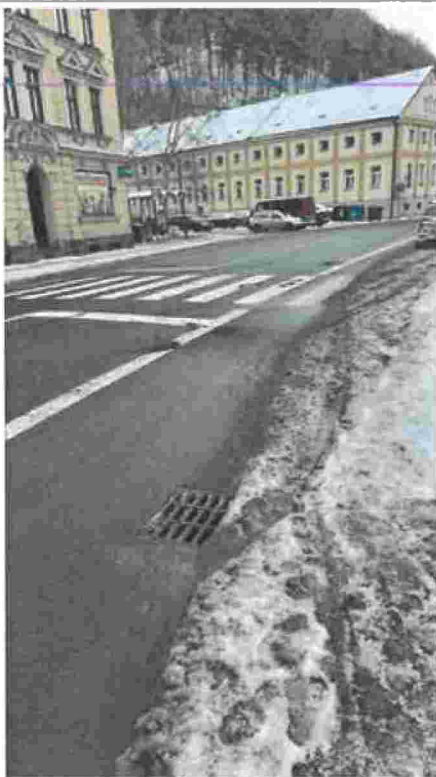
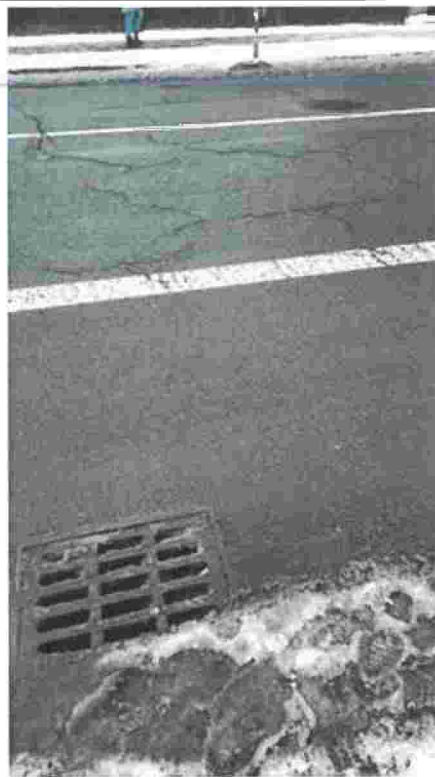
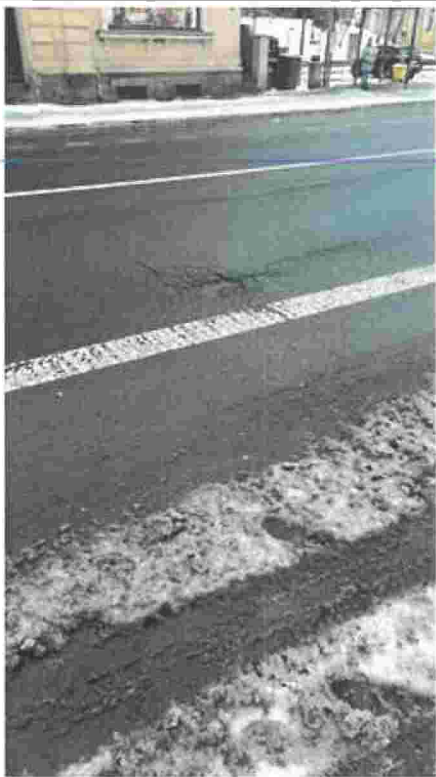
Detail závady 610785

I/13, směr Teplice- Děčín, st 128,911km, výtluhy hloubka 5-10cm, plošný rozpad, trhliny podélně příčné, v délce 20m

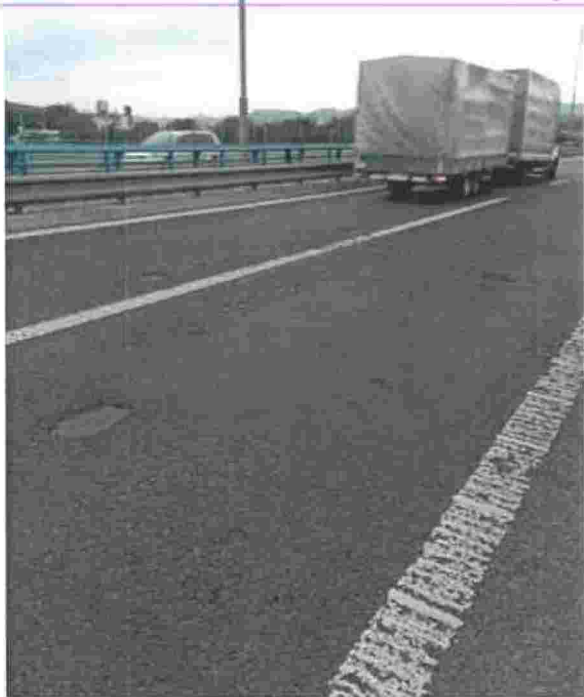
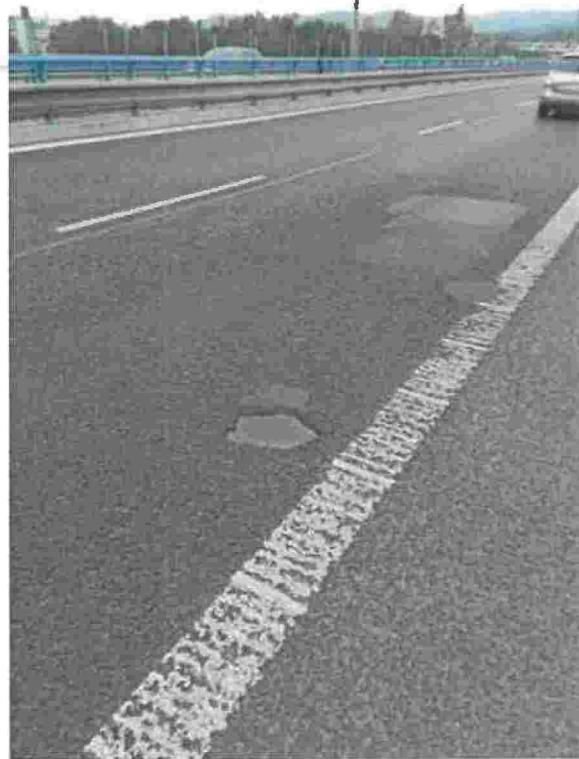
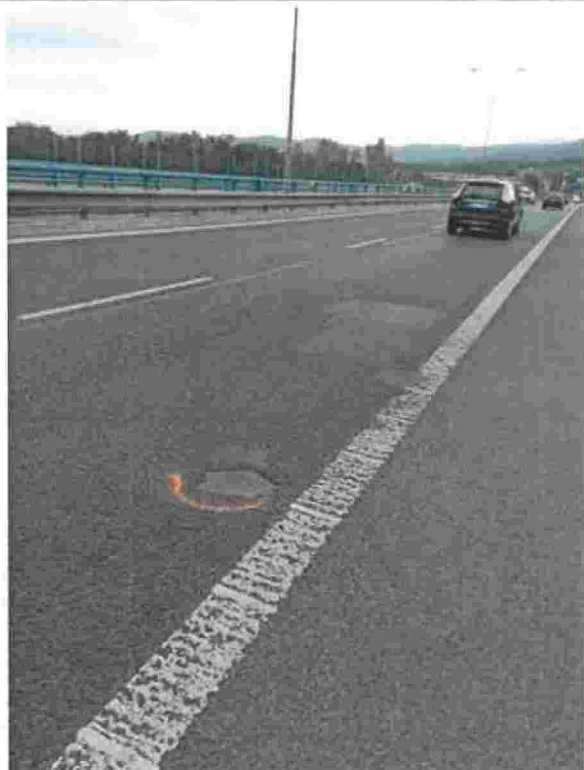
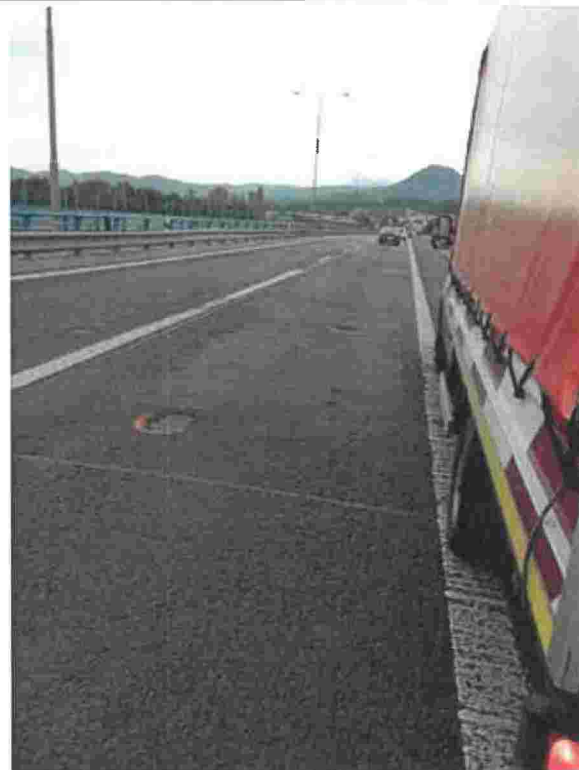
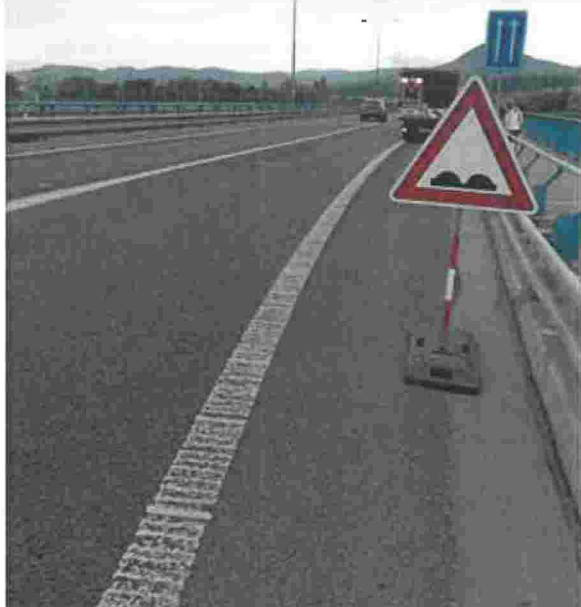
Detail závady 585603

Datum	Provedl	Typ	Podtyp	Tech. stav	Stav	Závažnost	Insp.	Posl. proh.	Cena	Zhot.	Příl.
Popis / Poznámka											
09.01.2024 9:09:57	████████	Vozovky	výtluky	nevyhovující	Přiřazeno zhotoviteli	vysoká	████████	████████		FS City, s.r.o.	6
Popis: výtluky v úseku, provedeno jejich označení přenosnou DZ A7a											
10.01.2024 8:33:49	████████	Vozovky	výtluky	nevyhovující	Nová vada	vysoká	████████	████████		FS City, s.r.o.	6
Popis: výtluky v úseku, provedeno jejich označení přenosnou DZ A7a											
03.02.2024 12:15:53	████████	Vozovky	výtluky	nevyhovující	Nová vada	vysoká	████████	████████		FS City, s.r.o.	6
Popis: výtluky v úseku, provedeno jejich označení přenosnou DZ A7a Poznámka: ??2024 se bude realizovat povrch ve směru na Teplice??
