# DÍLČÍ SMLOUVA č. 11

Název dílčí zakázky: Výspravy výtluků okr. LT – DS 11

**Stavba: 2021\_142 - Výspravy výtluků okr. LT - DS 11**

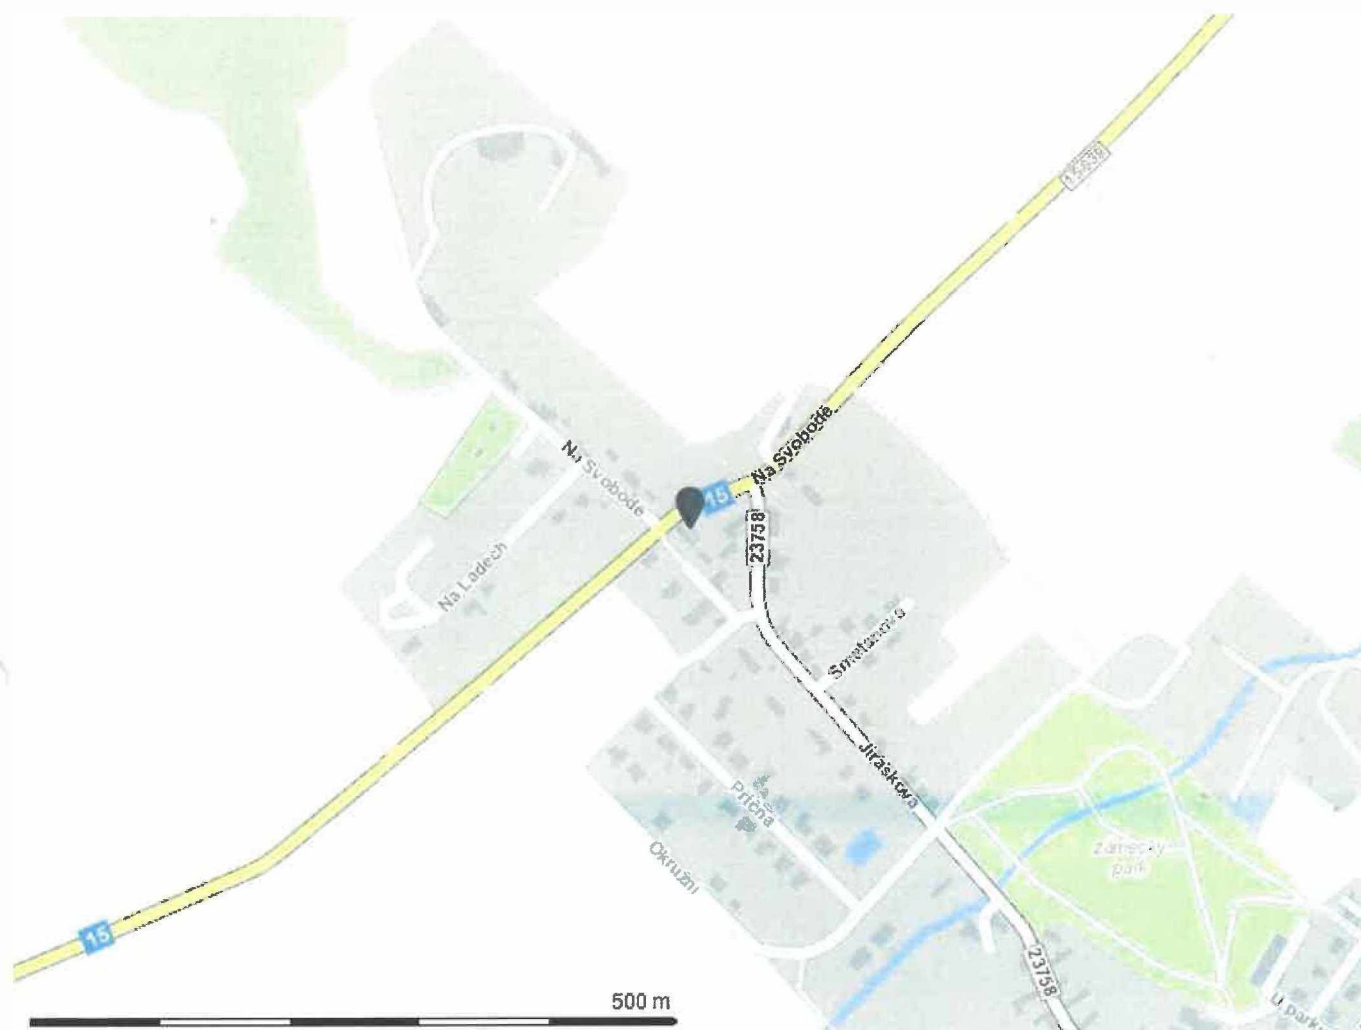
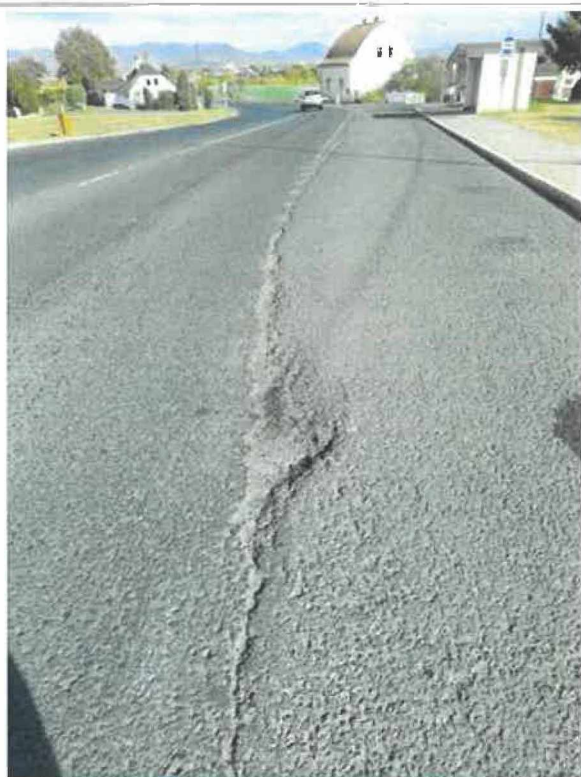
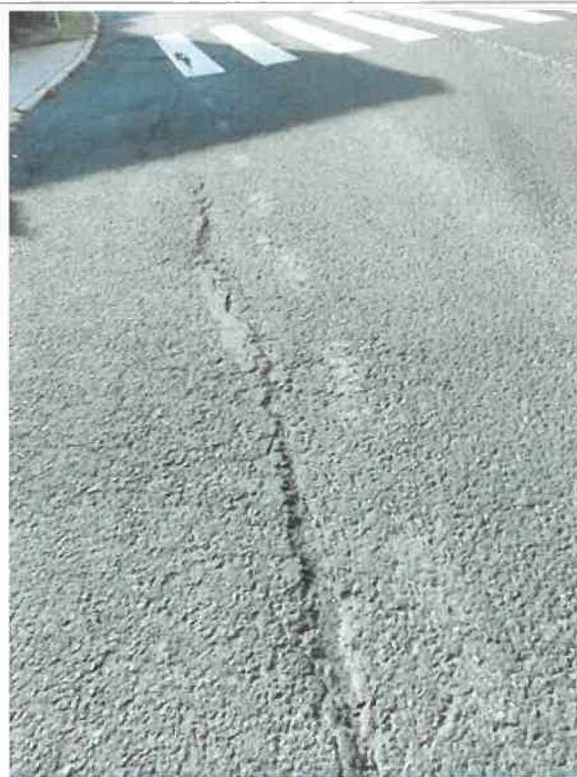
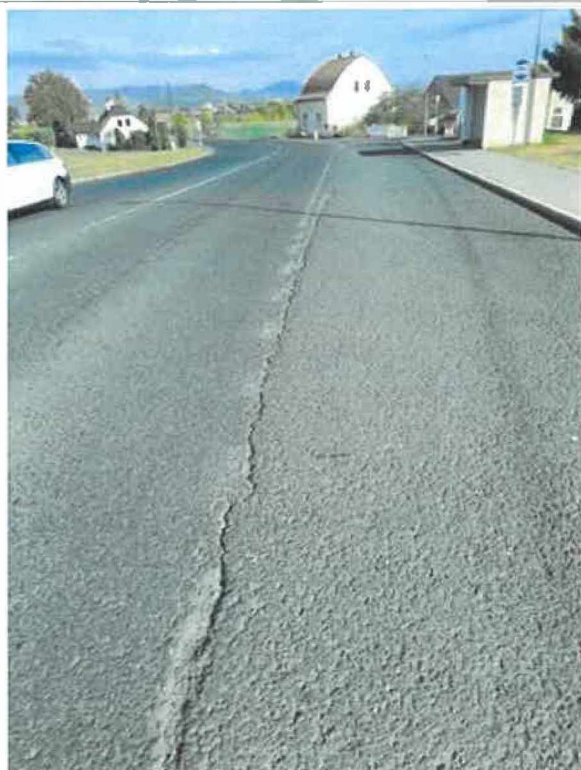
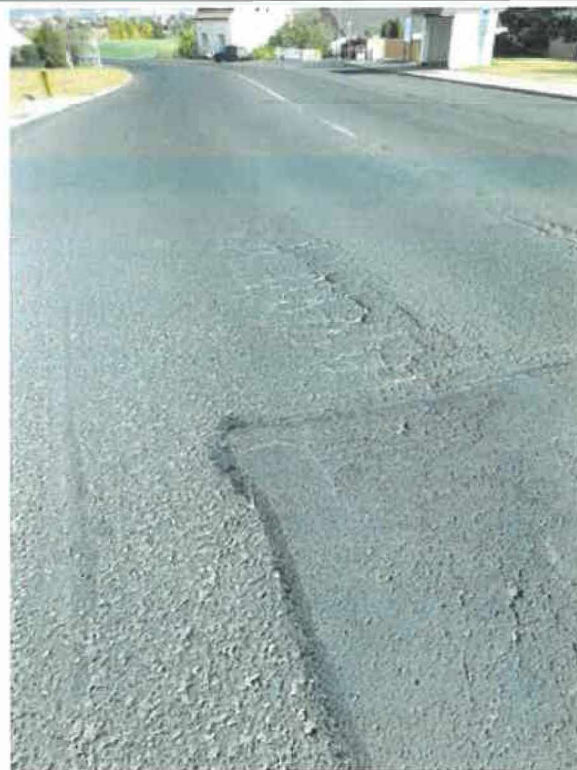
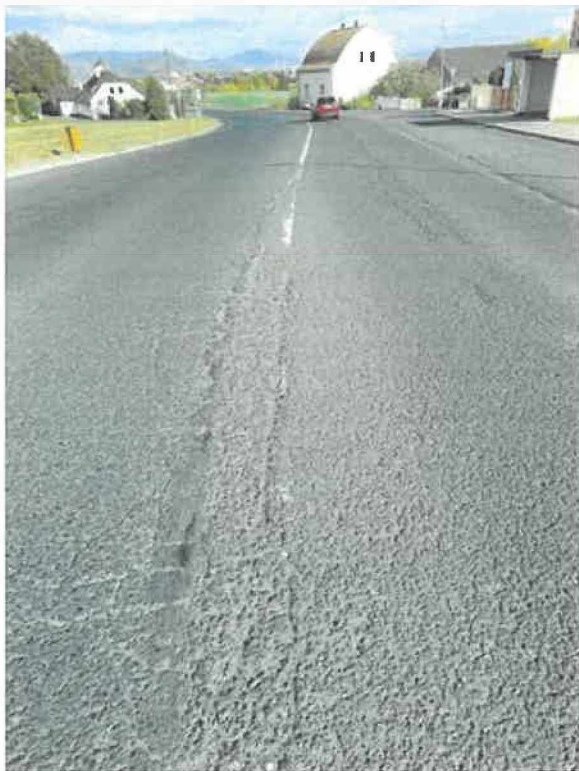
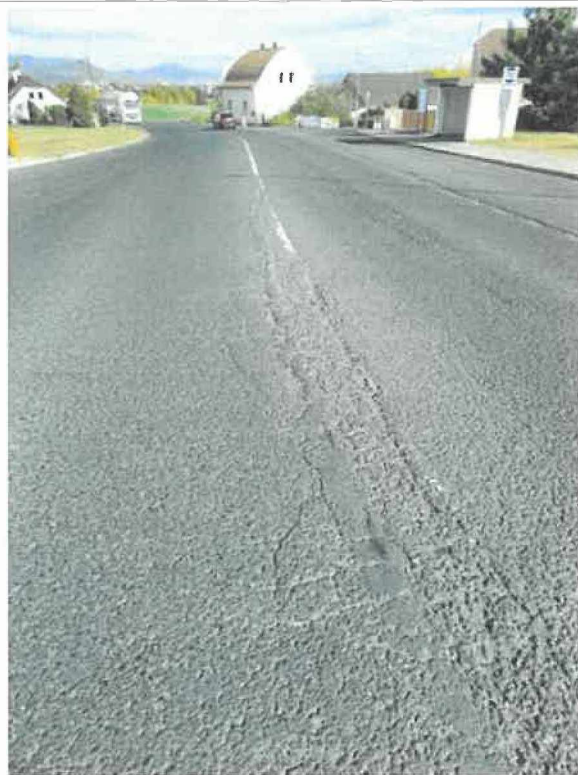
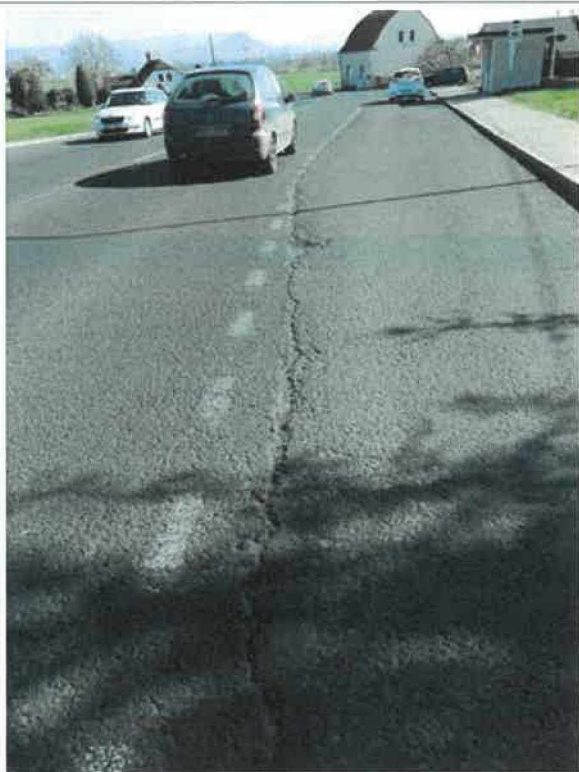
## Detail závady 347096

V obci Čížkovice u zastávky Bus, trhlina.

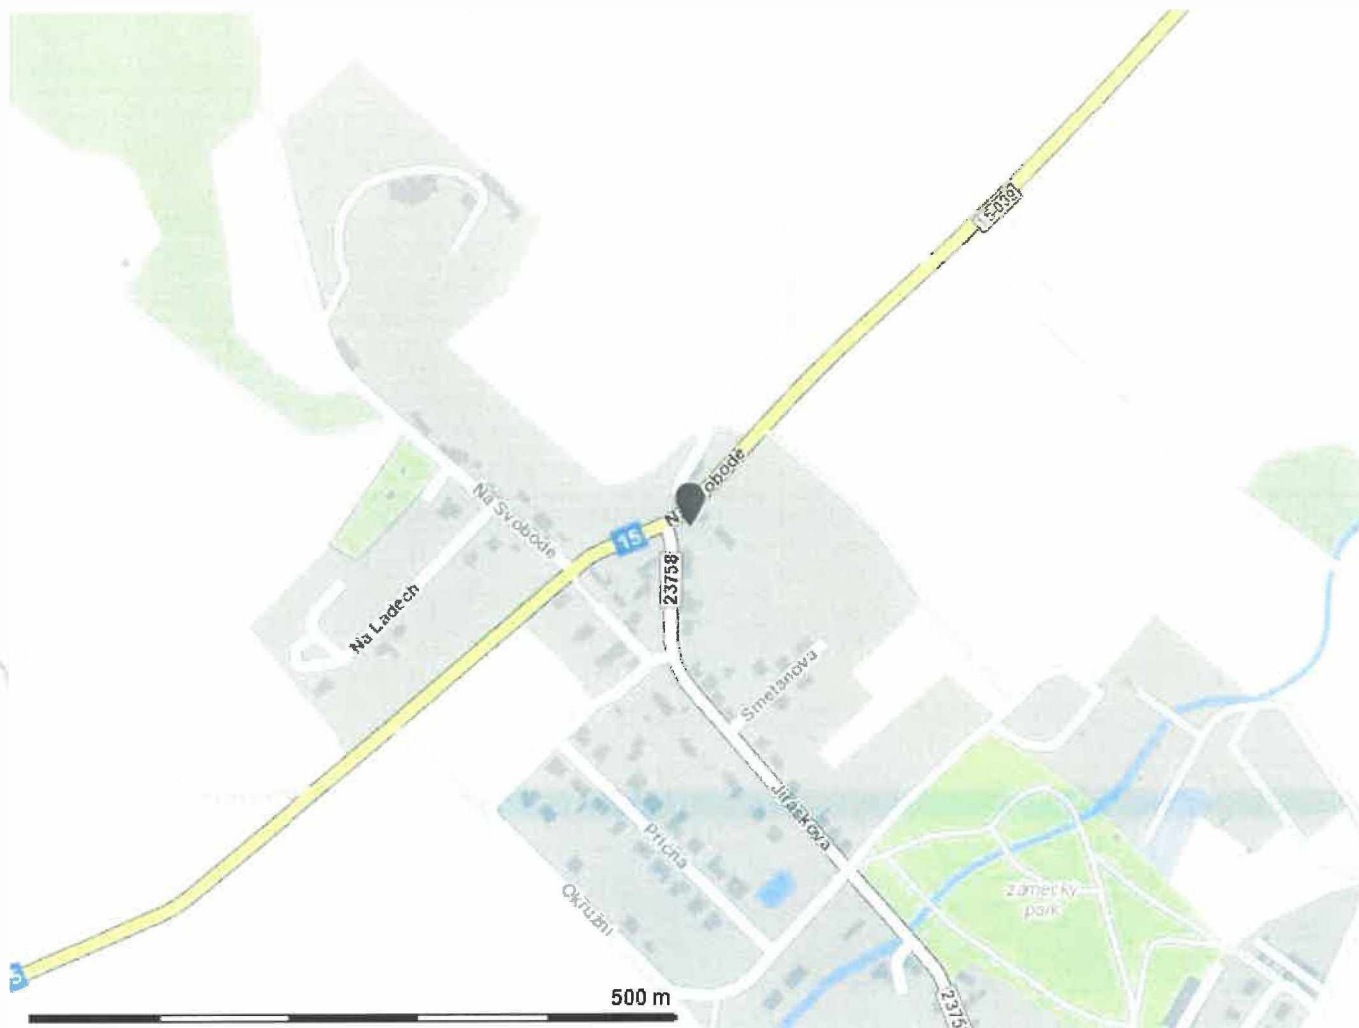
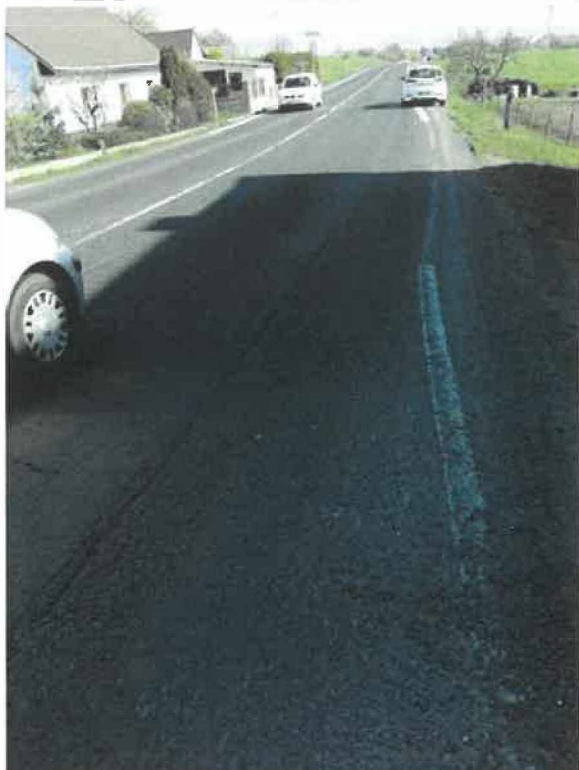
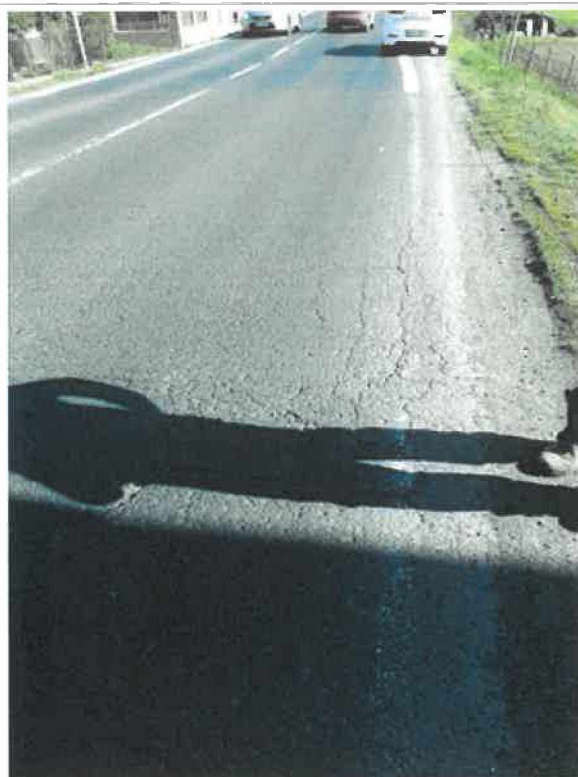
## Detail závady 347098

V obci Čížkovice směr Lovosice propadá vozovka s trhlinami.

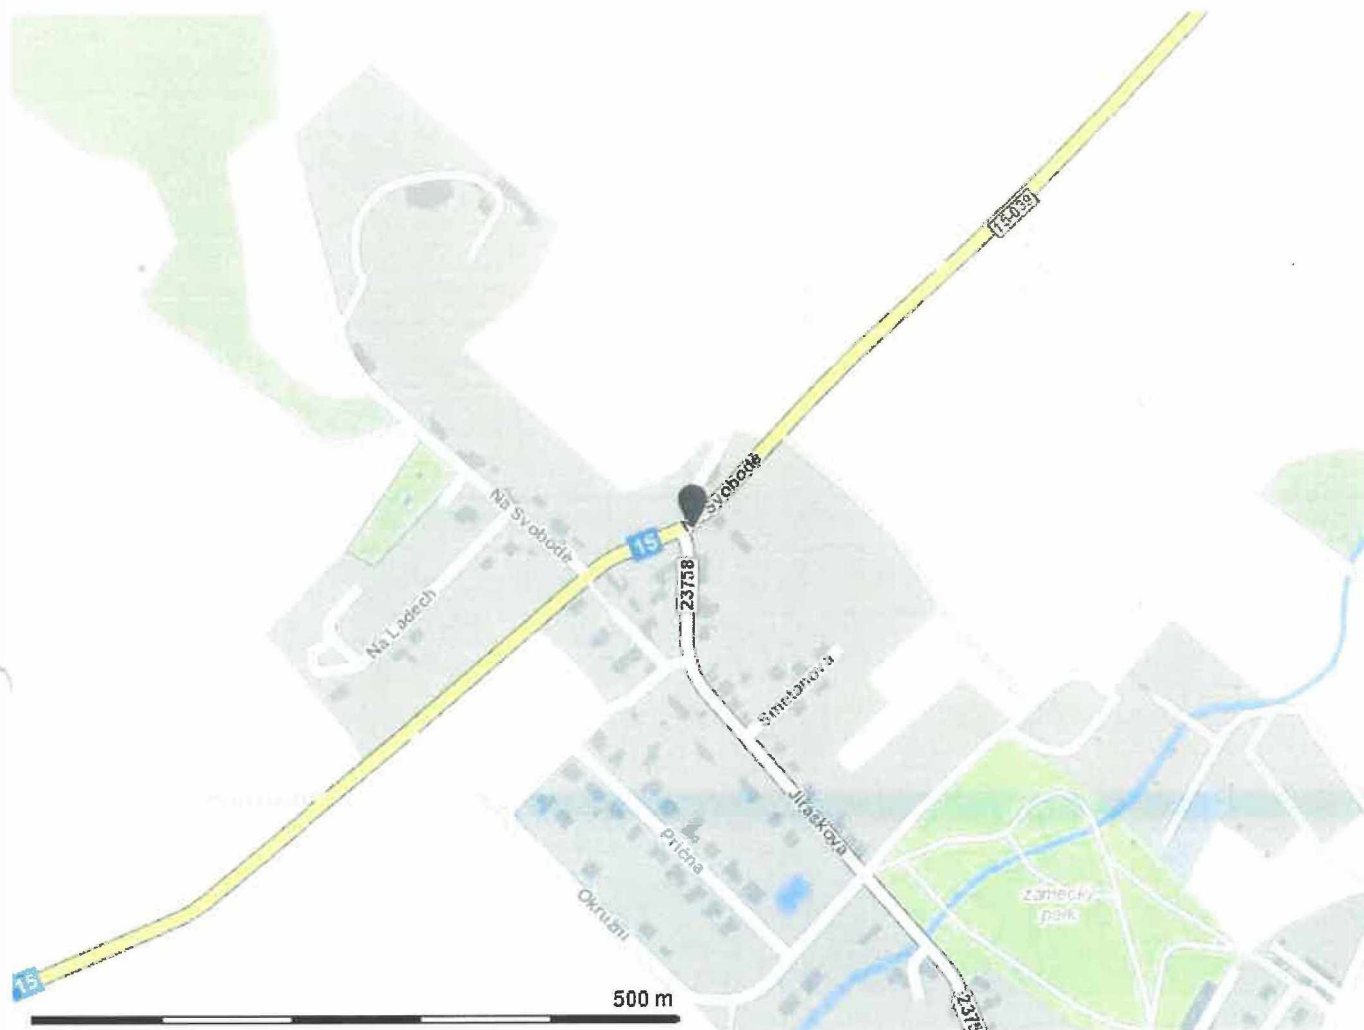
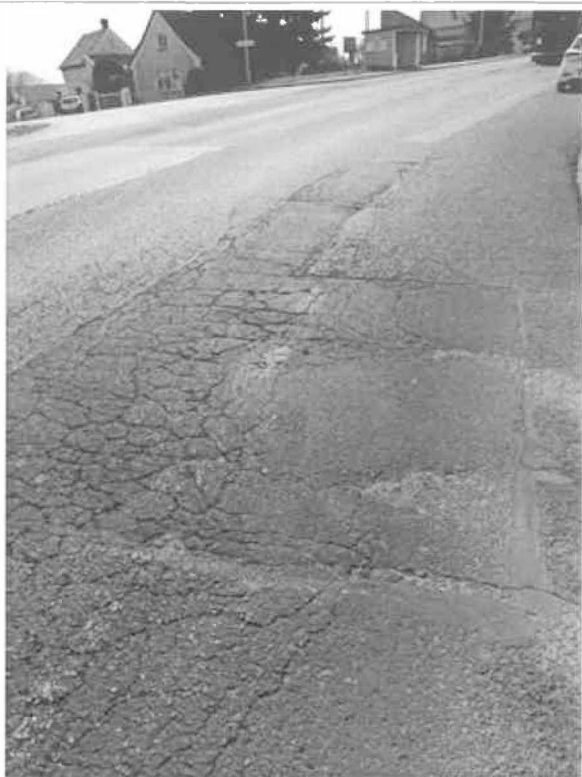
## Detail závady 347152

Na začátku obce Čížkovice směr MO, trhliny v asfaltu.

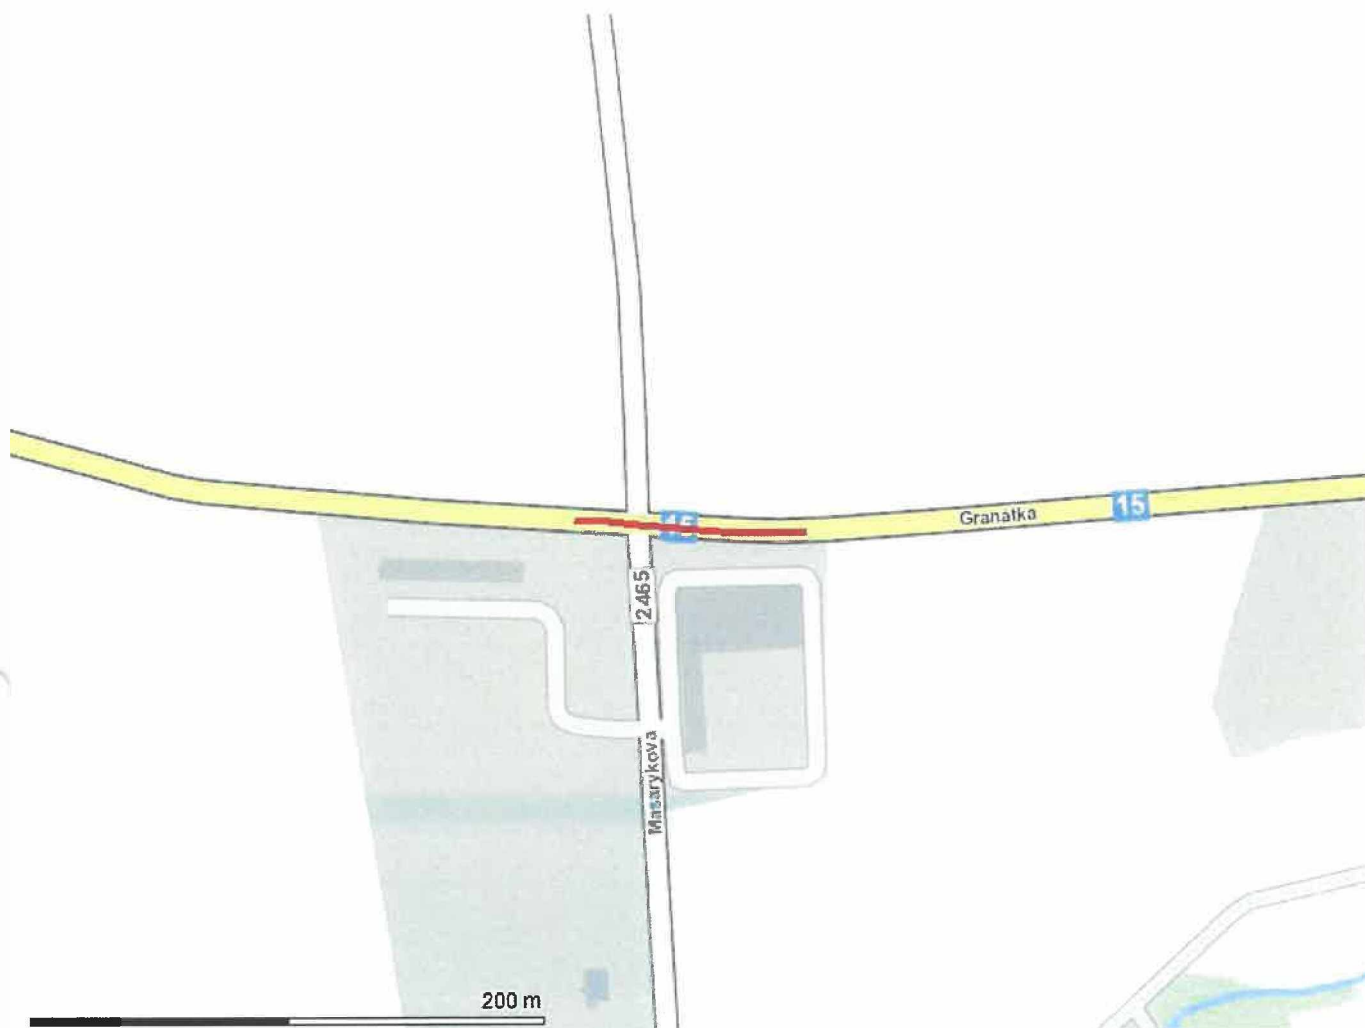
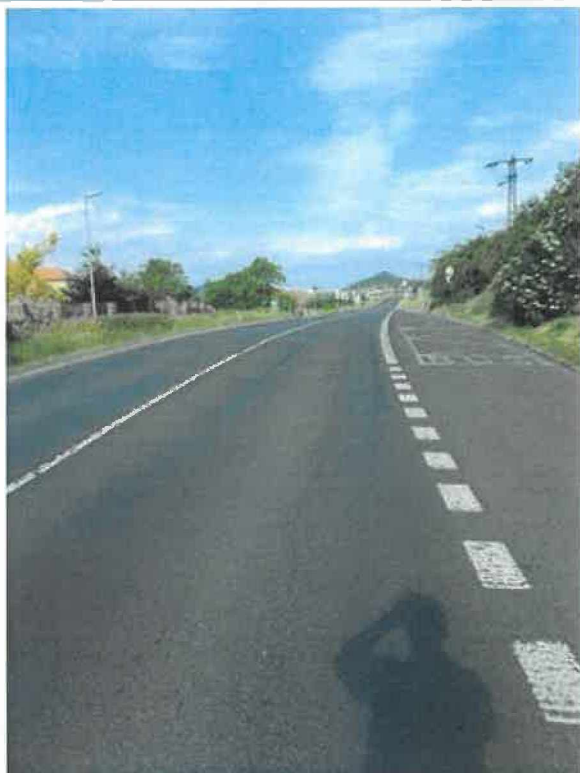
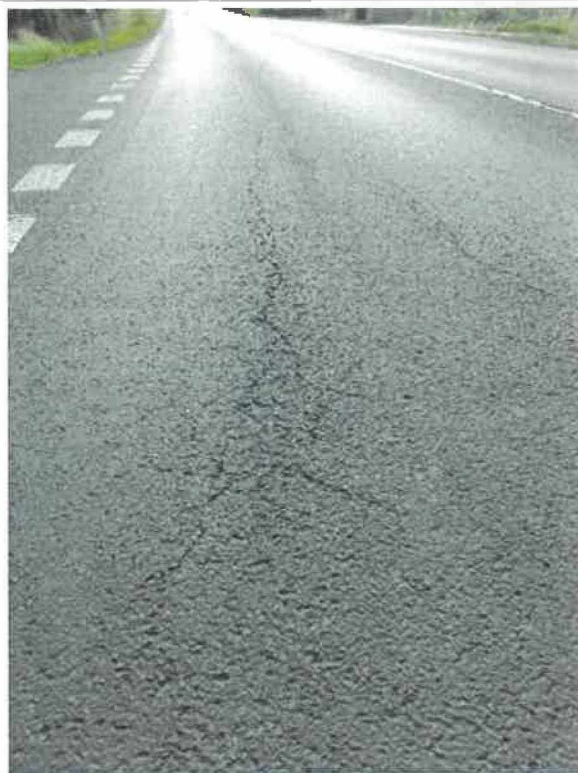
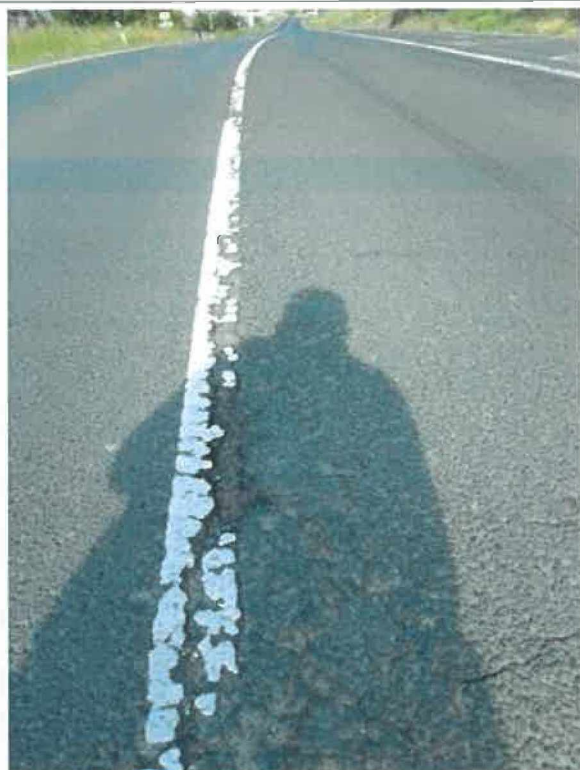
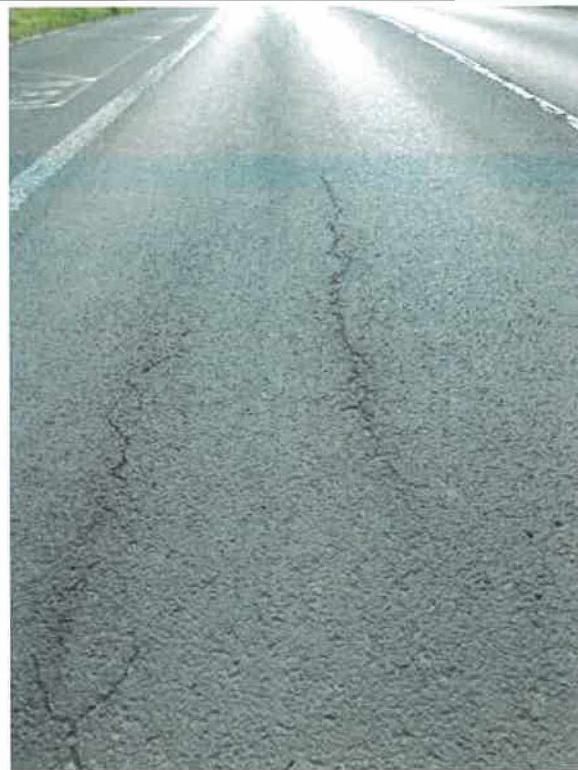
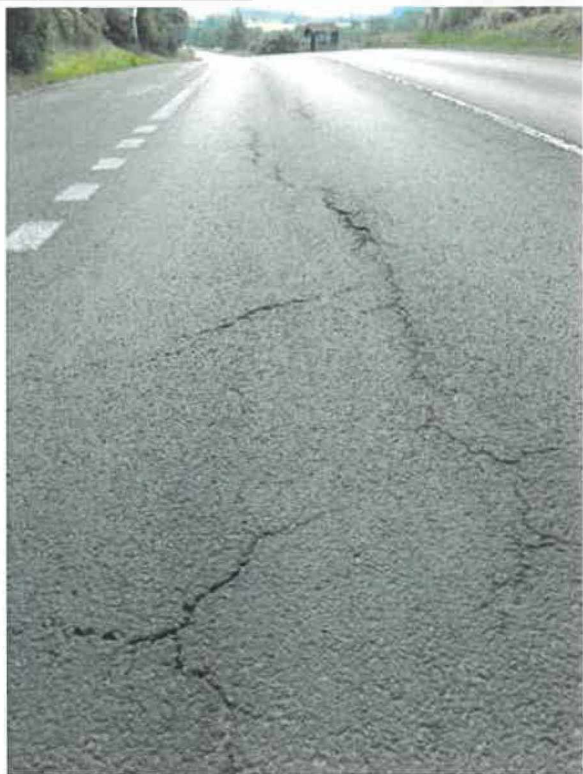
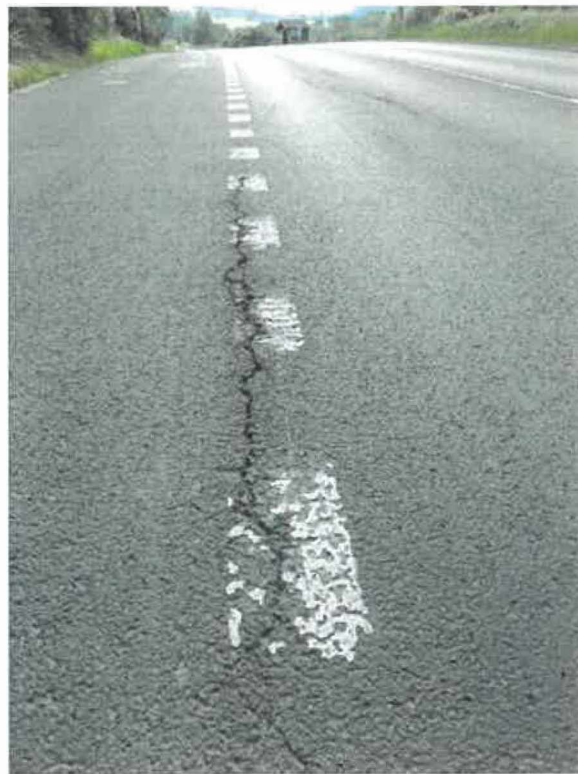
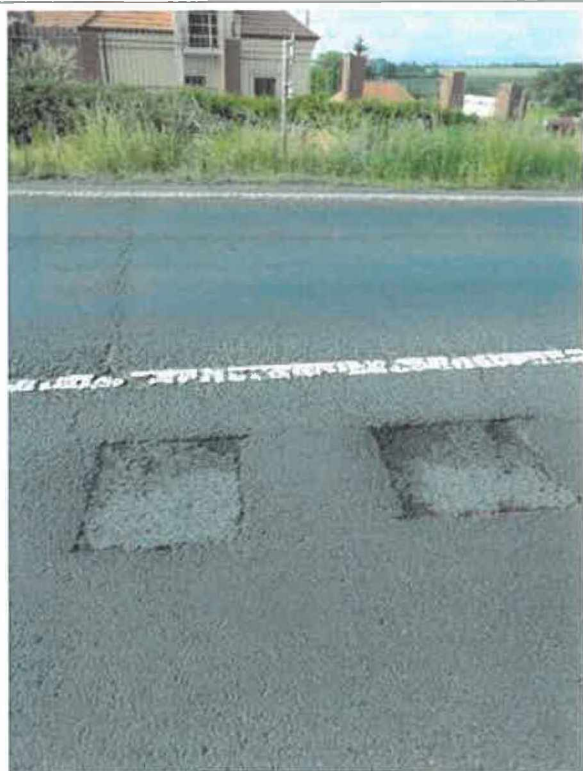
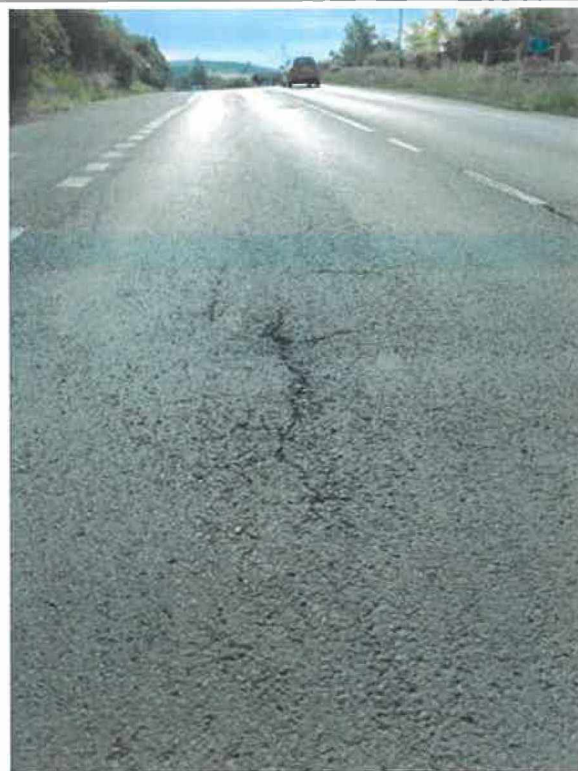
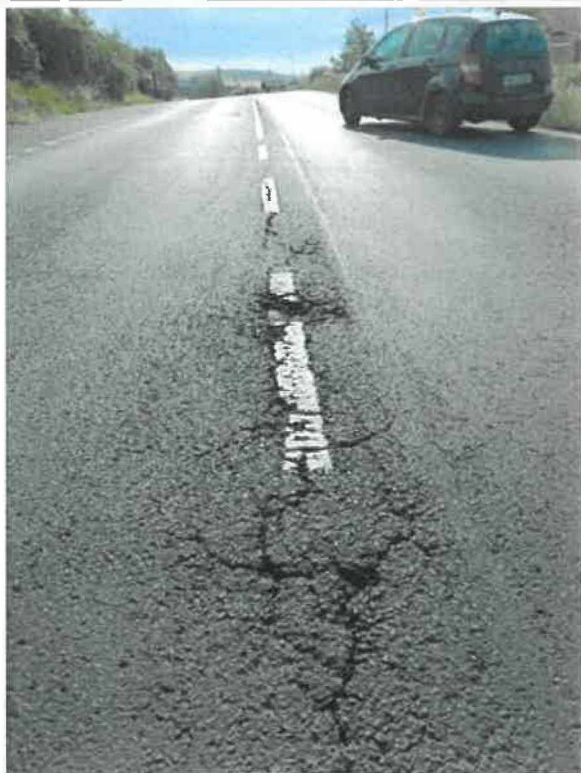
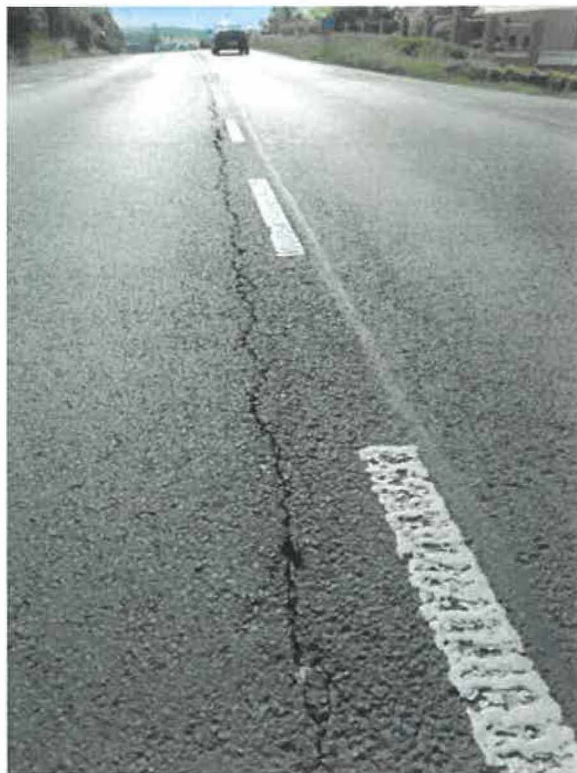
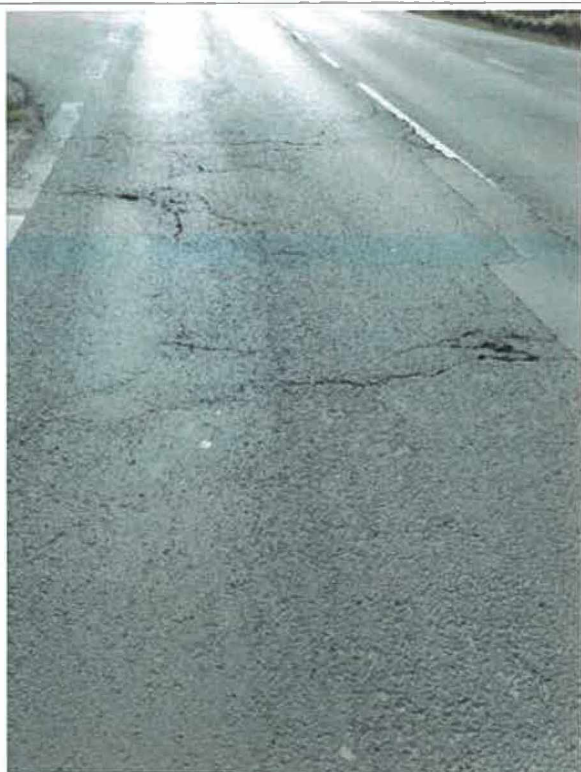
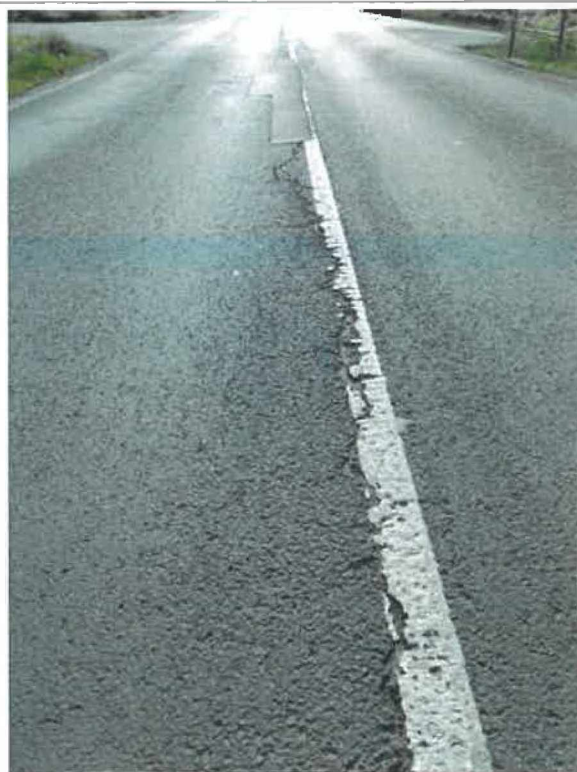
## Detail závady 566360

| Datum | Provedl | Typ | Podtyp | Tech. stav | Stav | Závažnost | Insp. | Posl. proh. | Cena | Zhot. | Přil. |
|---|---|---|---|---|---|---|---|---|---|---|---|
| Popis: 1/15, 17,491 km, obec Třebívlice, směr Most - Lovosice, plošný rozpad vozovky s tvořícími se výtluky, rozvětvené podélné a příčné trhliny, síťové trhliny<br>Poznámka: částečná duplicita s 602709 | | | | | | | | | | | |

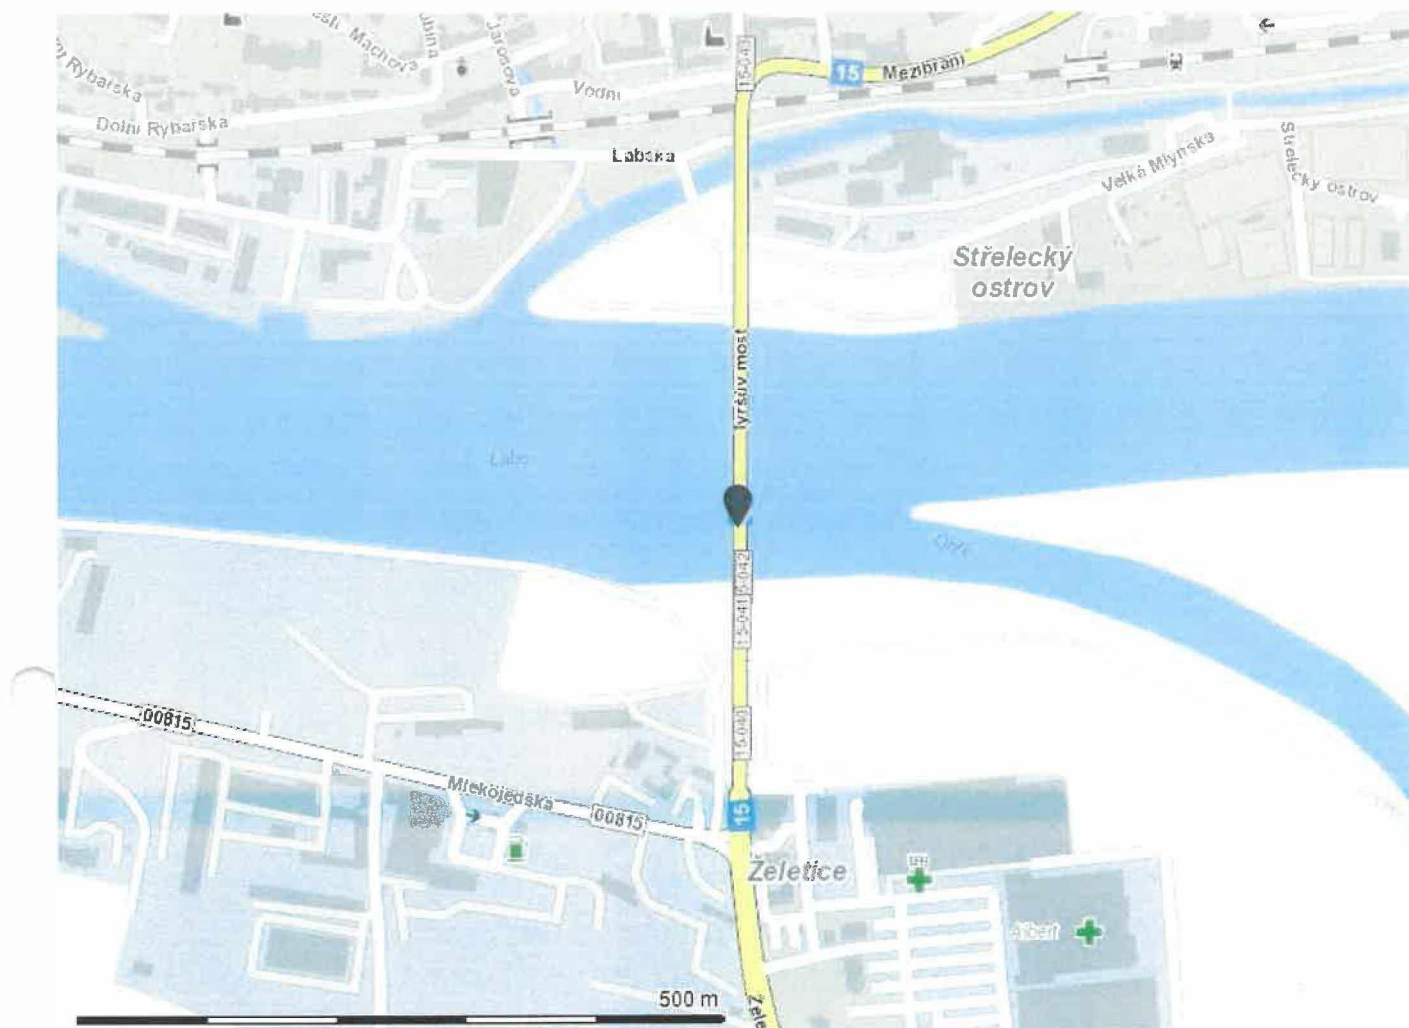
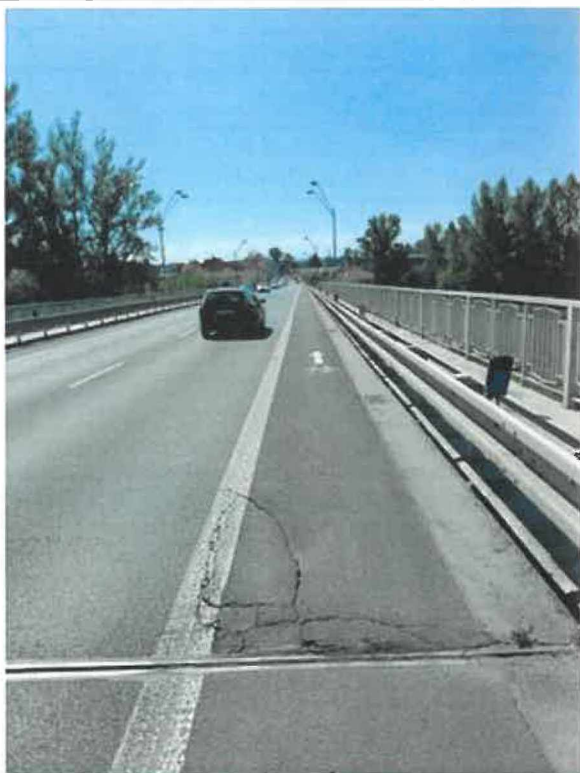
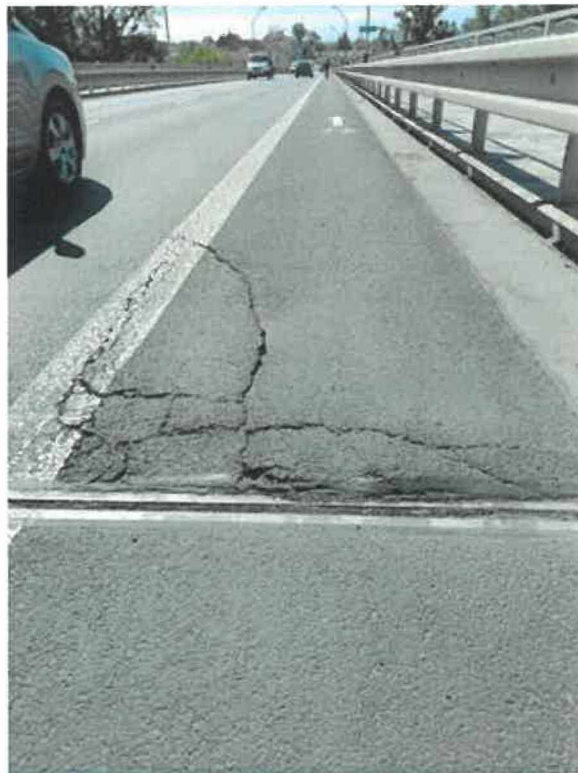
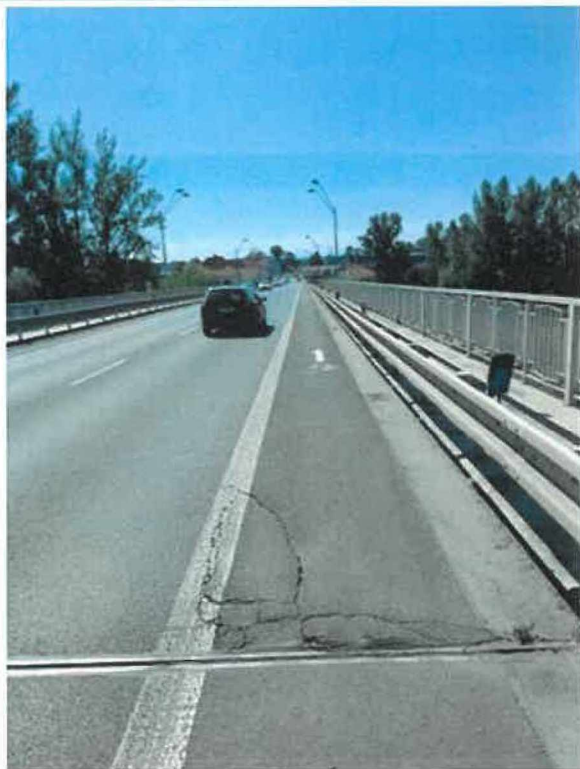
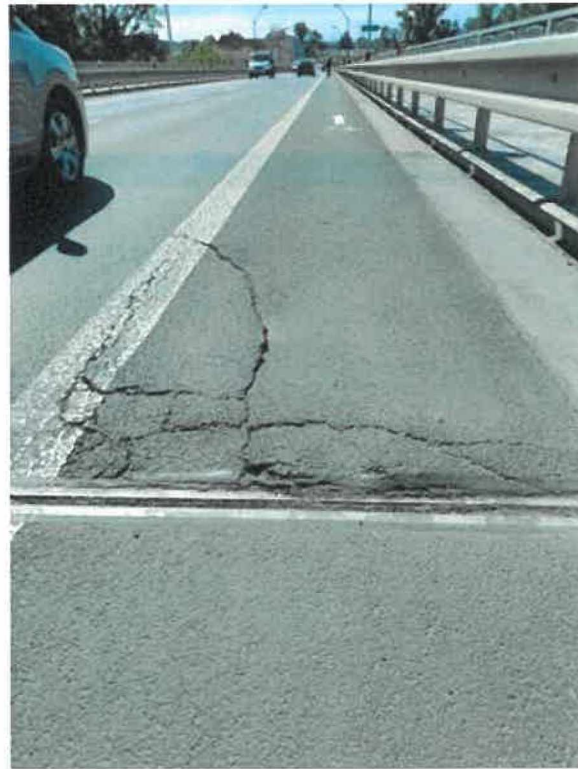
## Detail závady 577764

trhlina rozvětvená

I/15, 37,679 km, obec Litoměřice, směr Litoměřice - Lovosice, podélné a příčné trhliny na vozovce

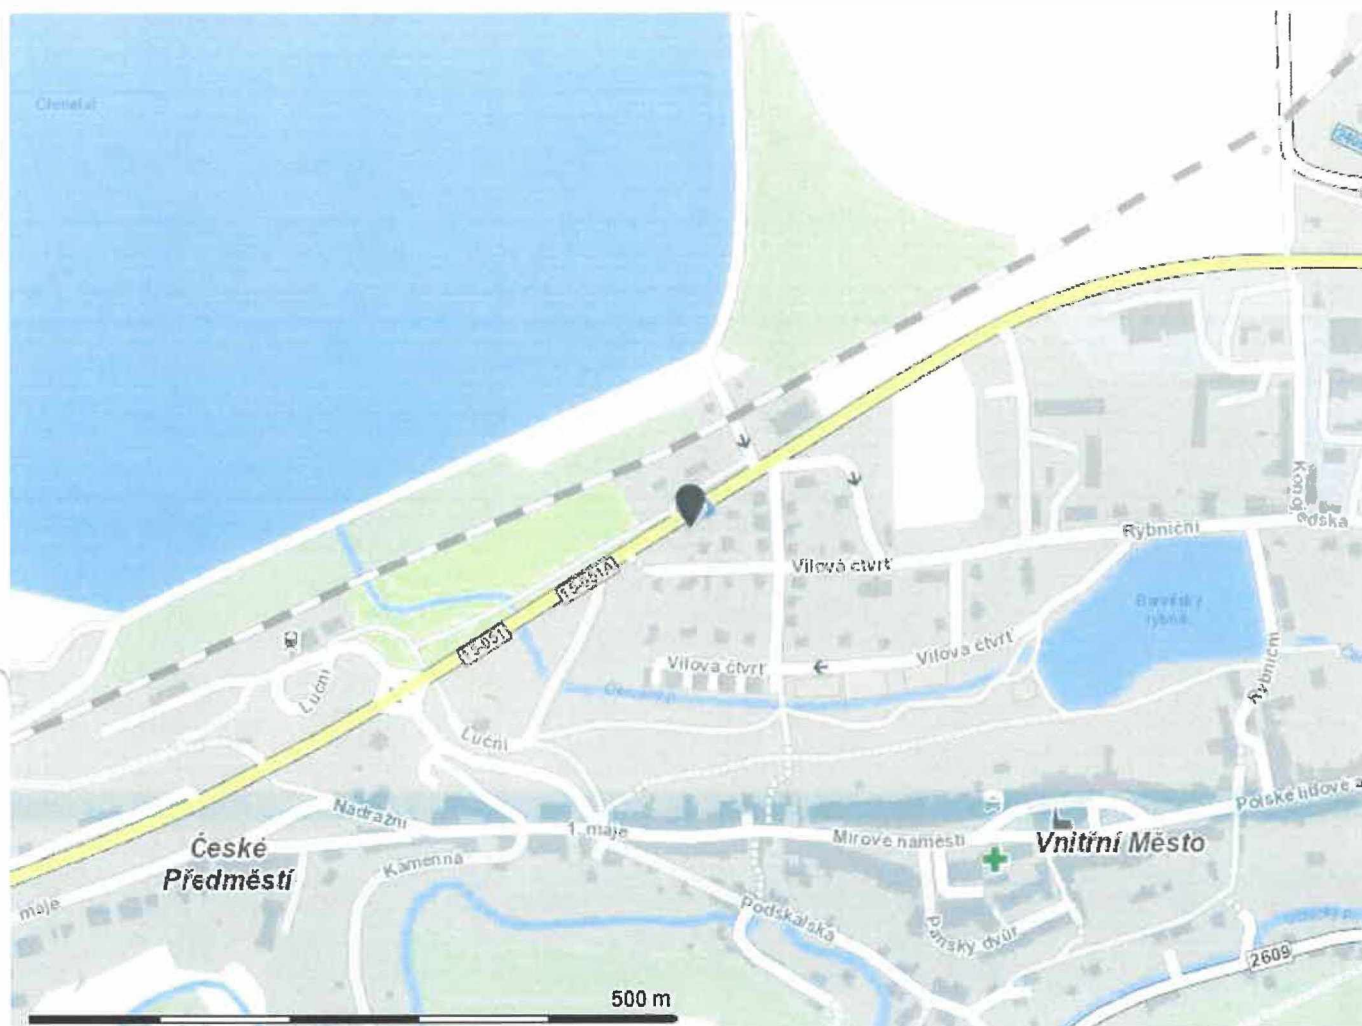
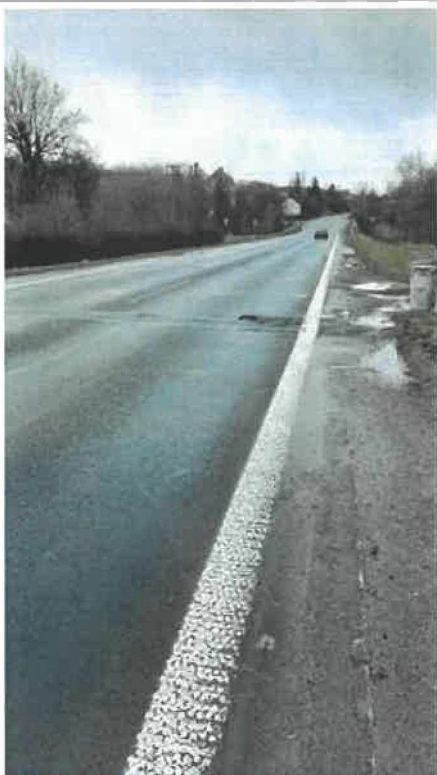
## Detail závady 604398

I/15, směr Česká Lípa- Lovosice, st 55,549km, výtluky, trhlinka, hloubka 10cm
