# DÍLČÍ SMLOUVA č. 11

Název dílčí zakázky: Výspravy výtluků okr. LT – DS 11

**Stavba: 2021\_142 - Výspravy výtluků okr. LT - DS 11**

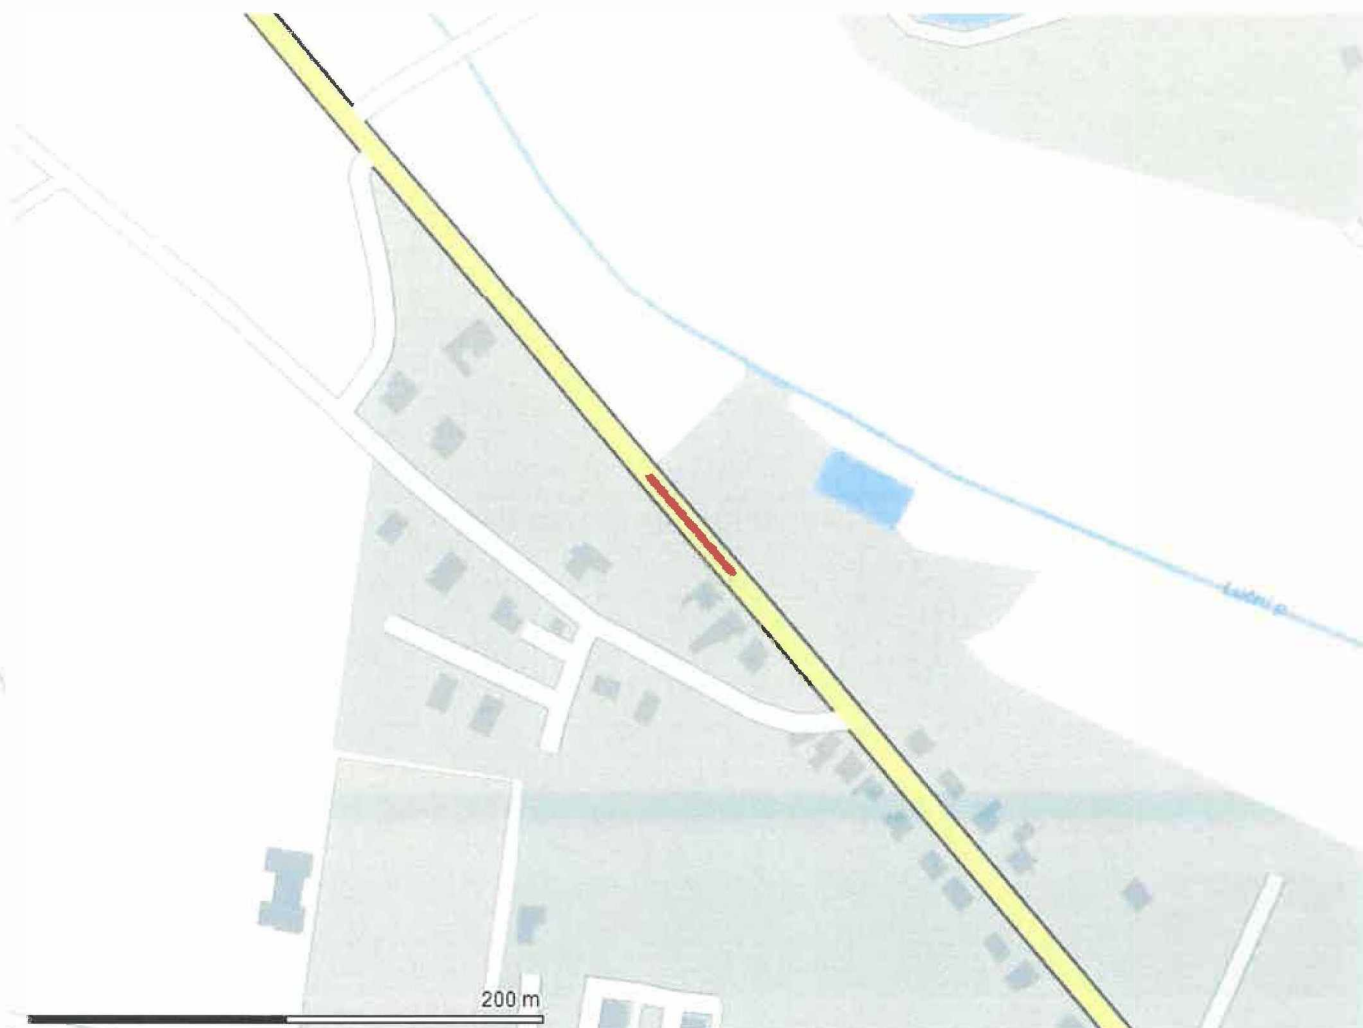
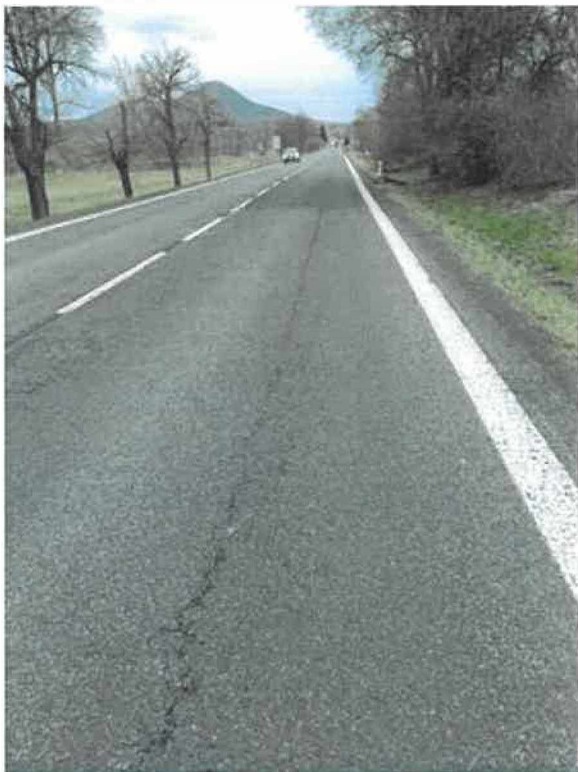
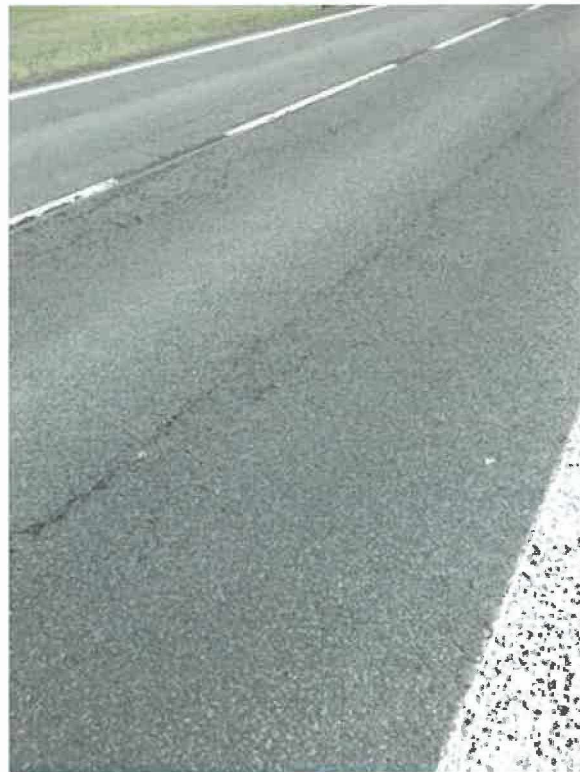
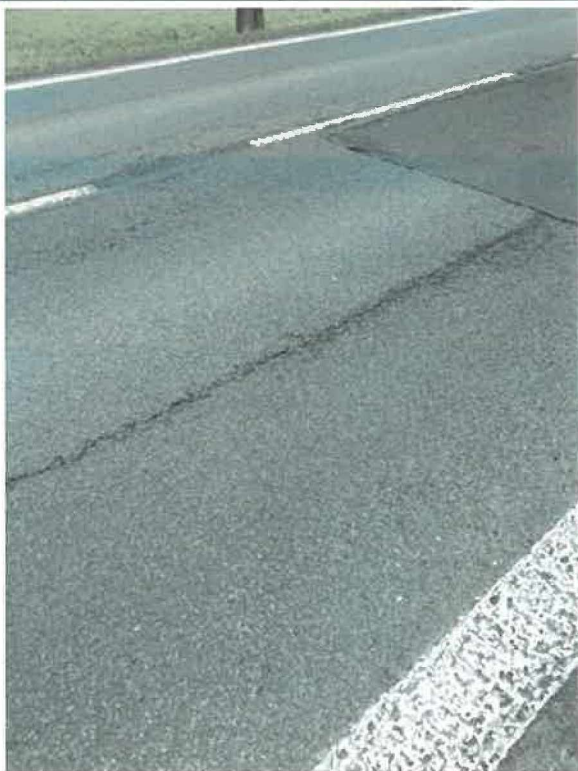
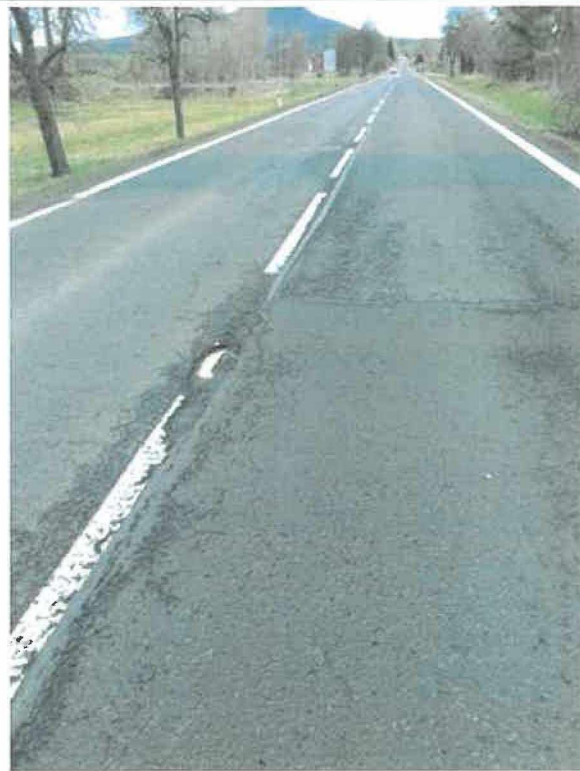
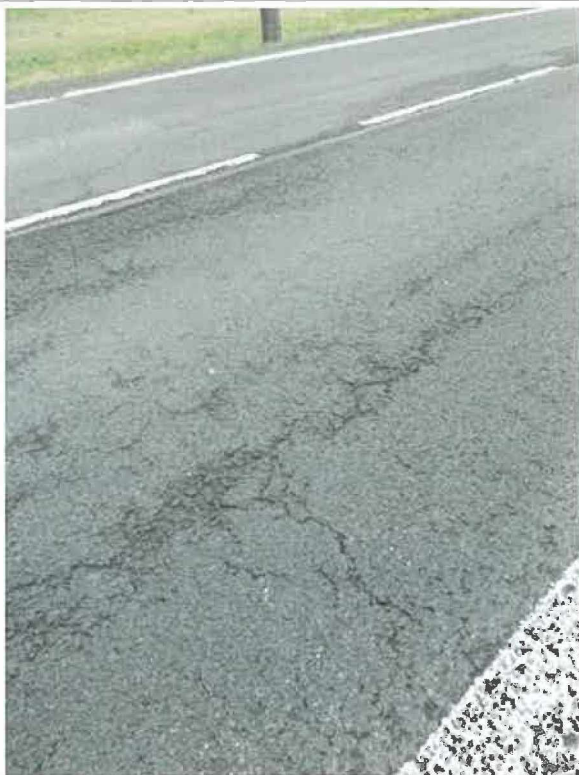
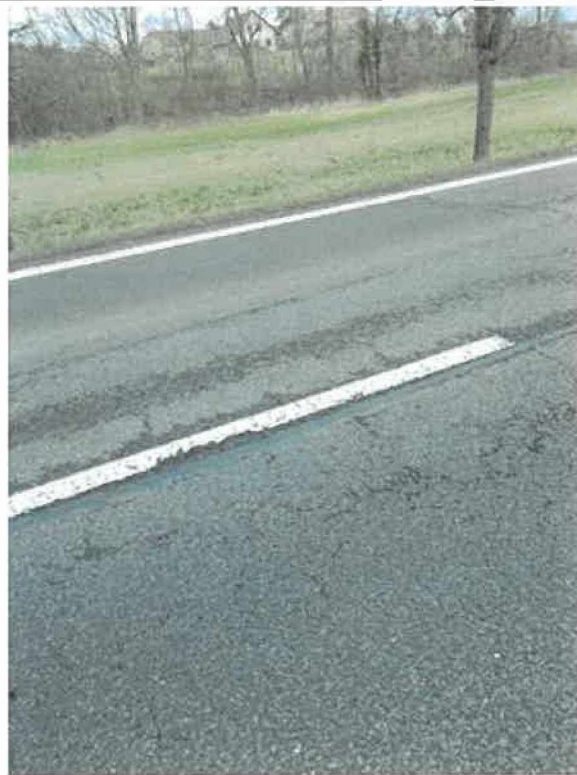
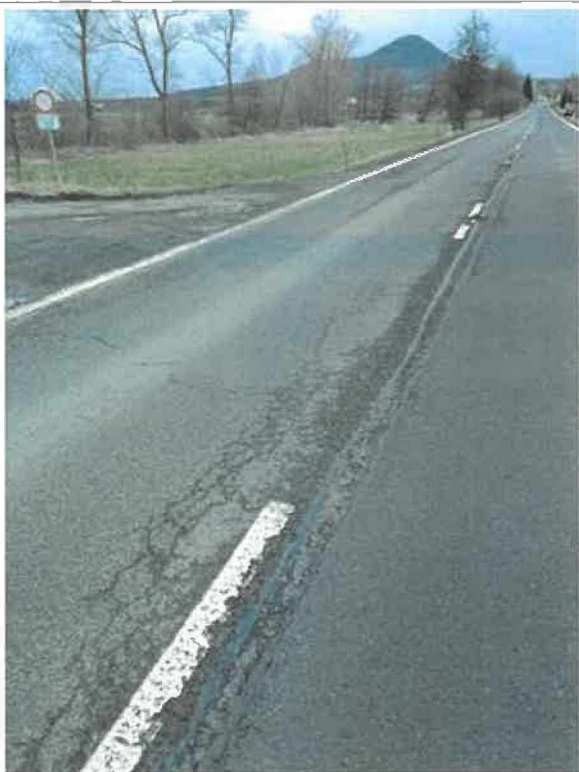
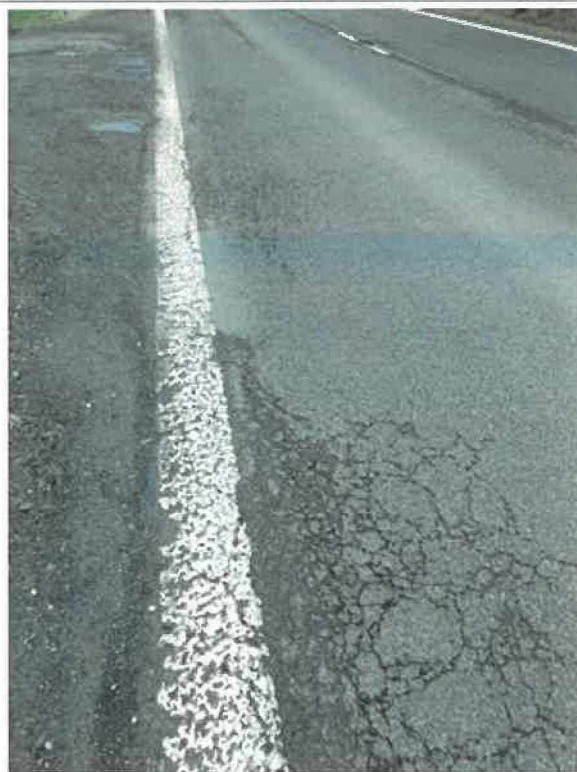
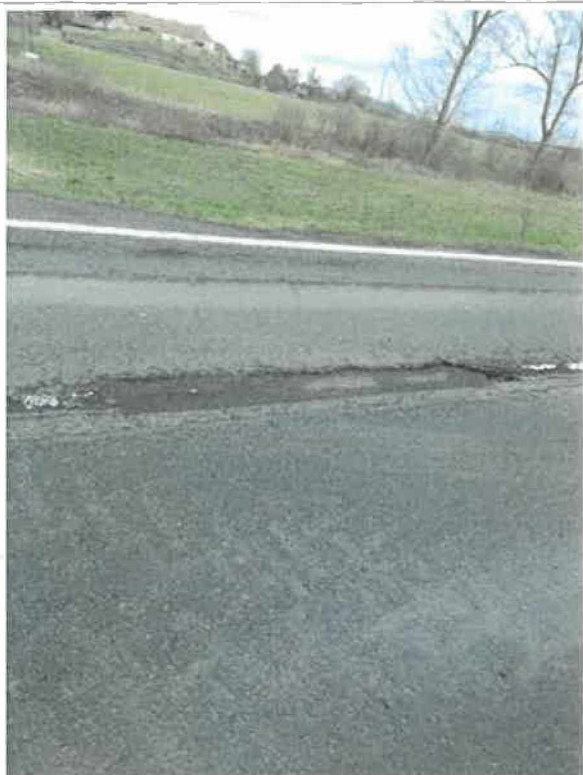
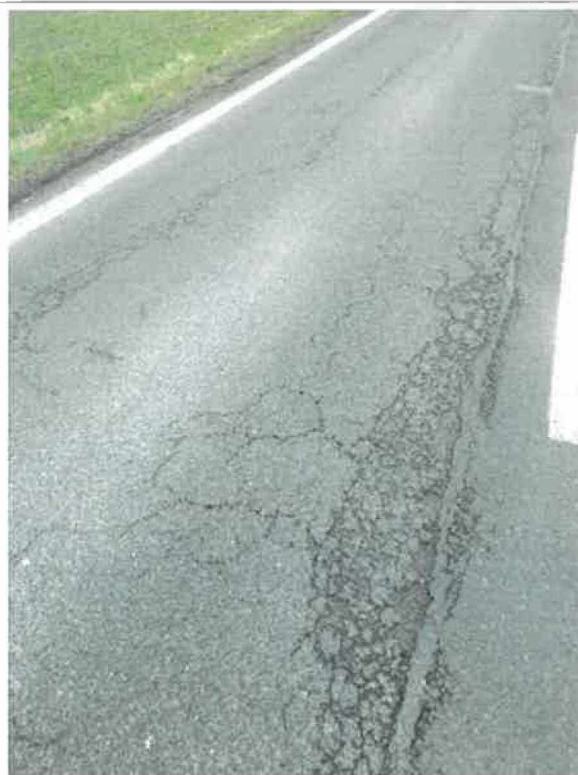
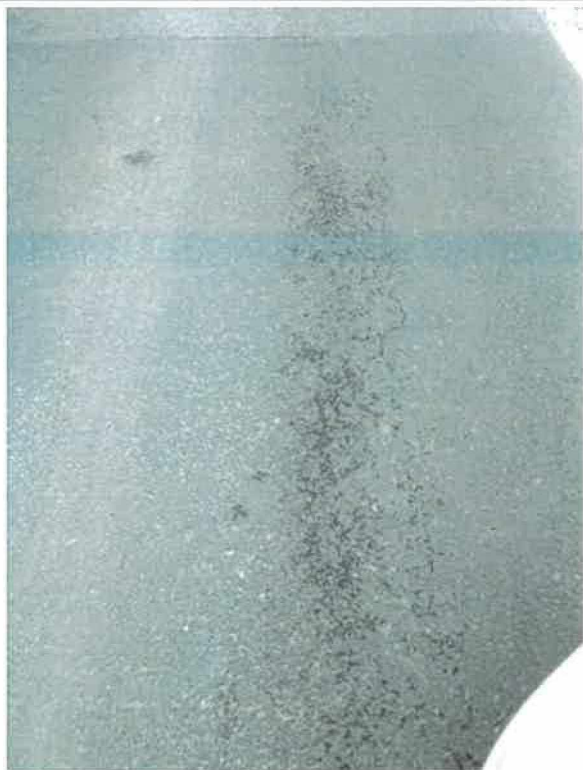
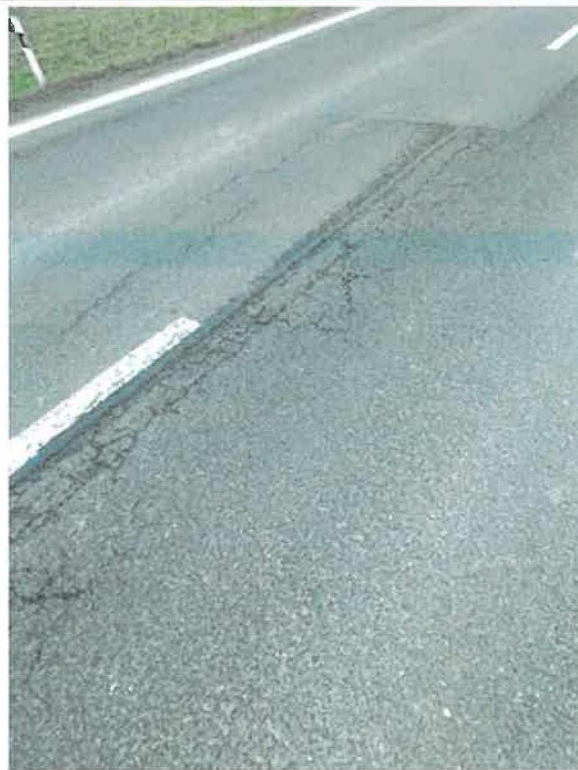
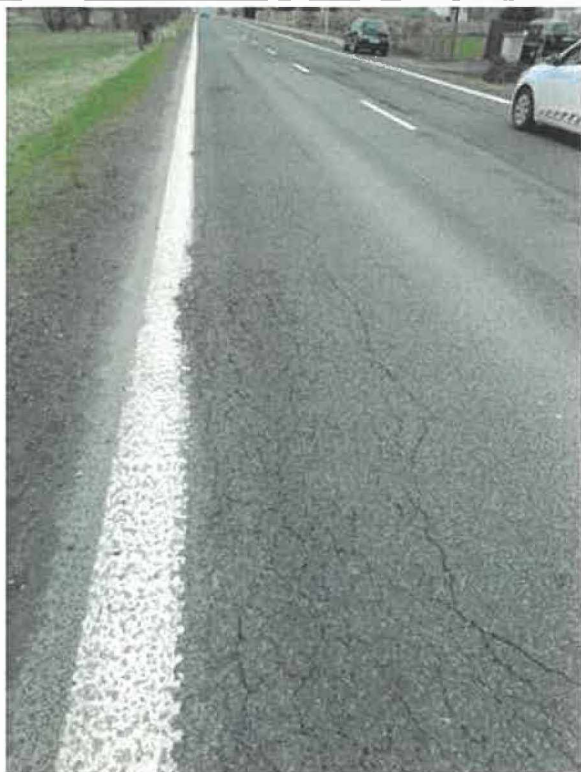
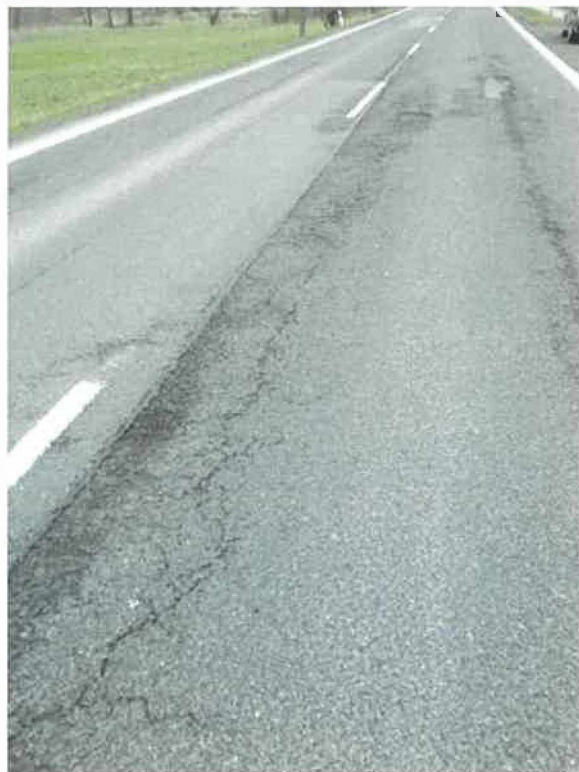
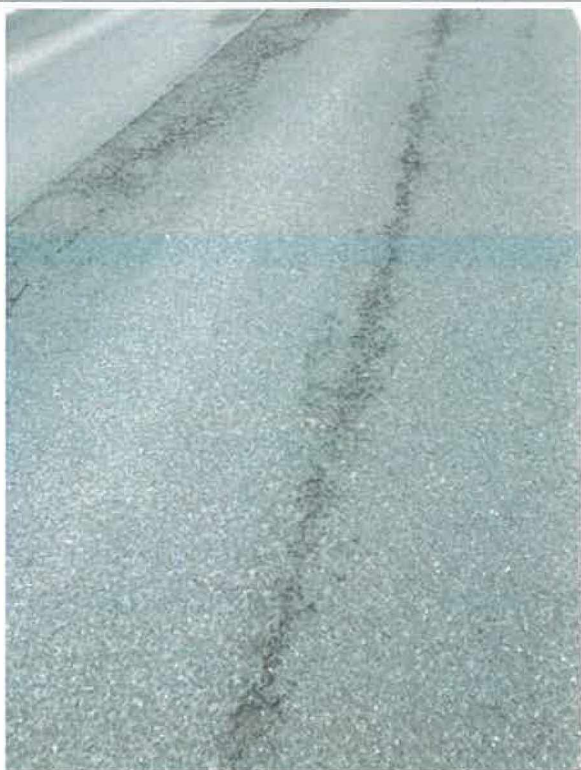
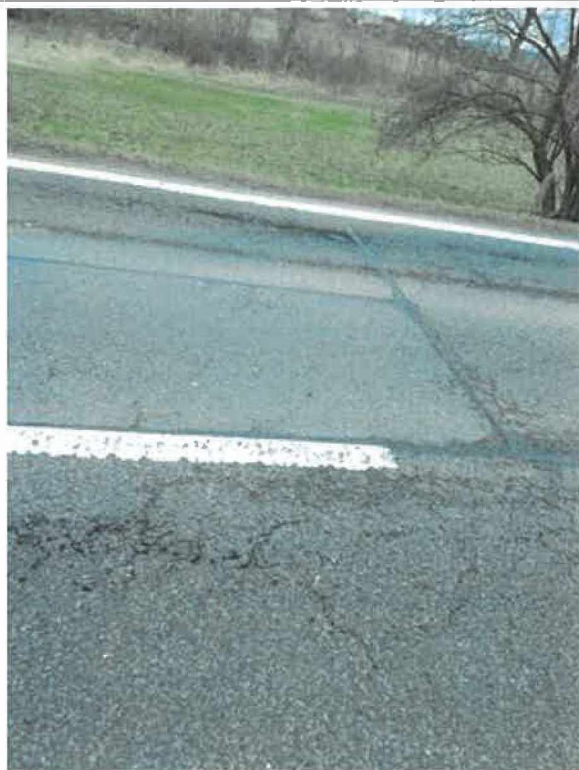
## Detail závady 621658

I/8, směr Teplice - Lovosice, st 6,573km, plošný rozpad, propad, výtluky trhliny

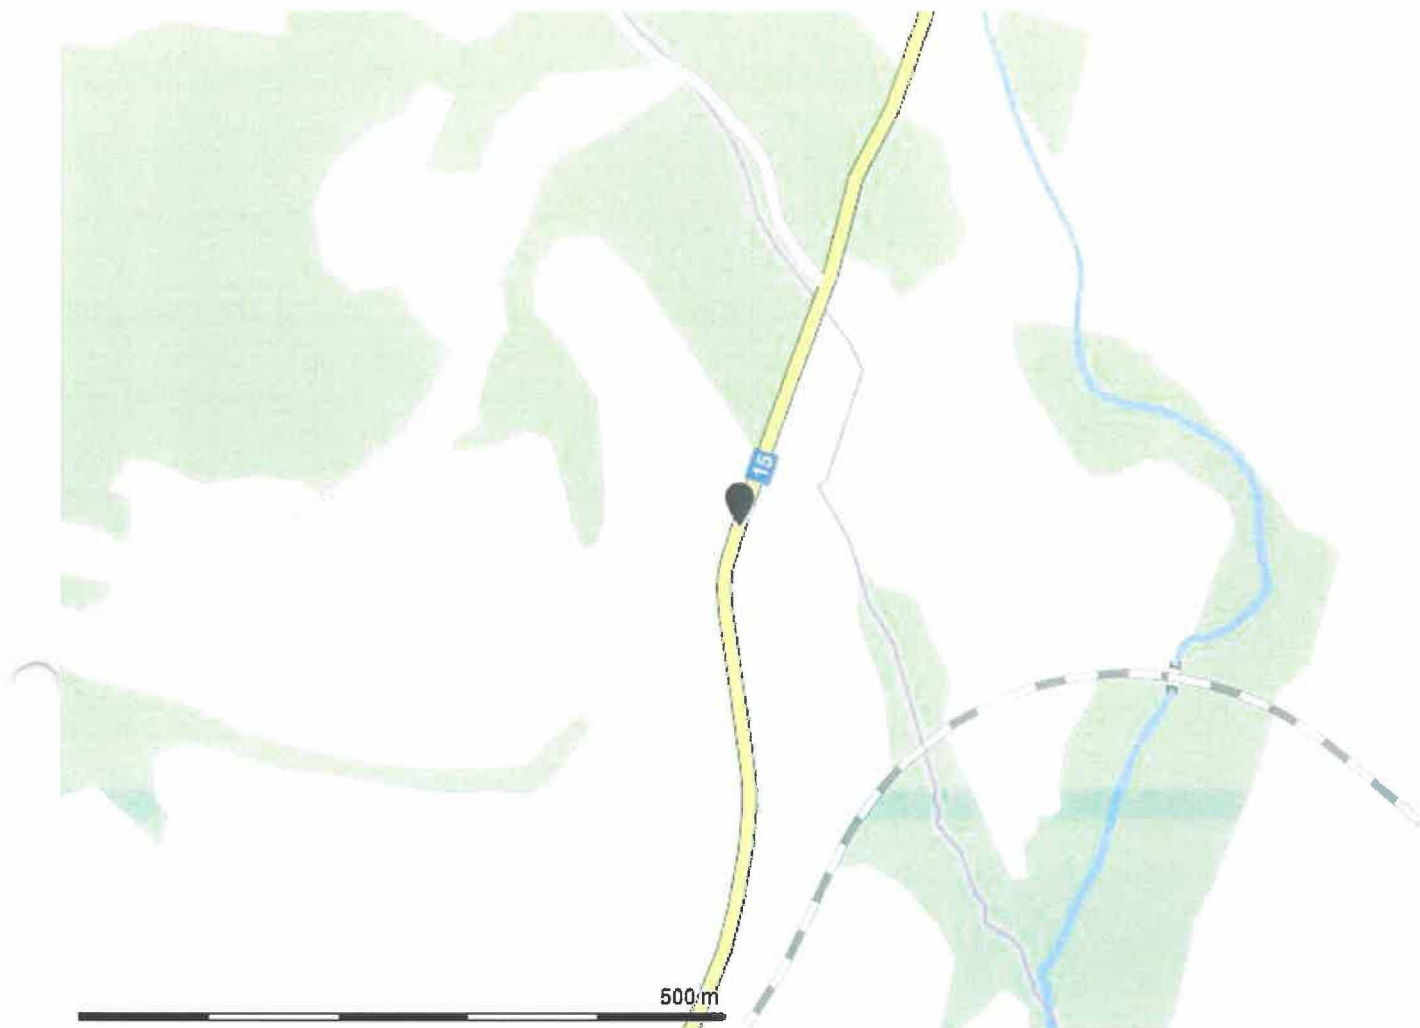
## Detail závady 644510

| Vozovky | spáry a trhliny |
