## DÍLČÍ SMLOUVA č. 5

Název Dílčí smlouvy: **Výspravy výtluků okr. CV, I/13, Dílčí smlouva č. 5**

**SEZNAM ZÁVAD Z CEV**

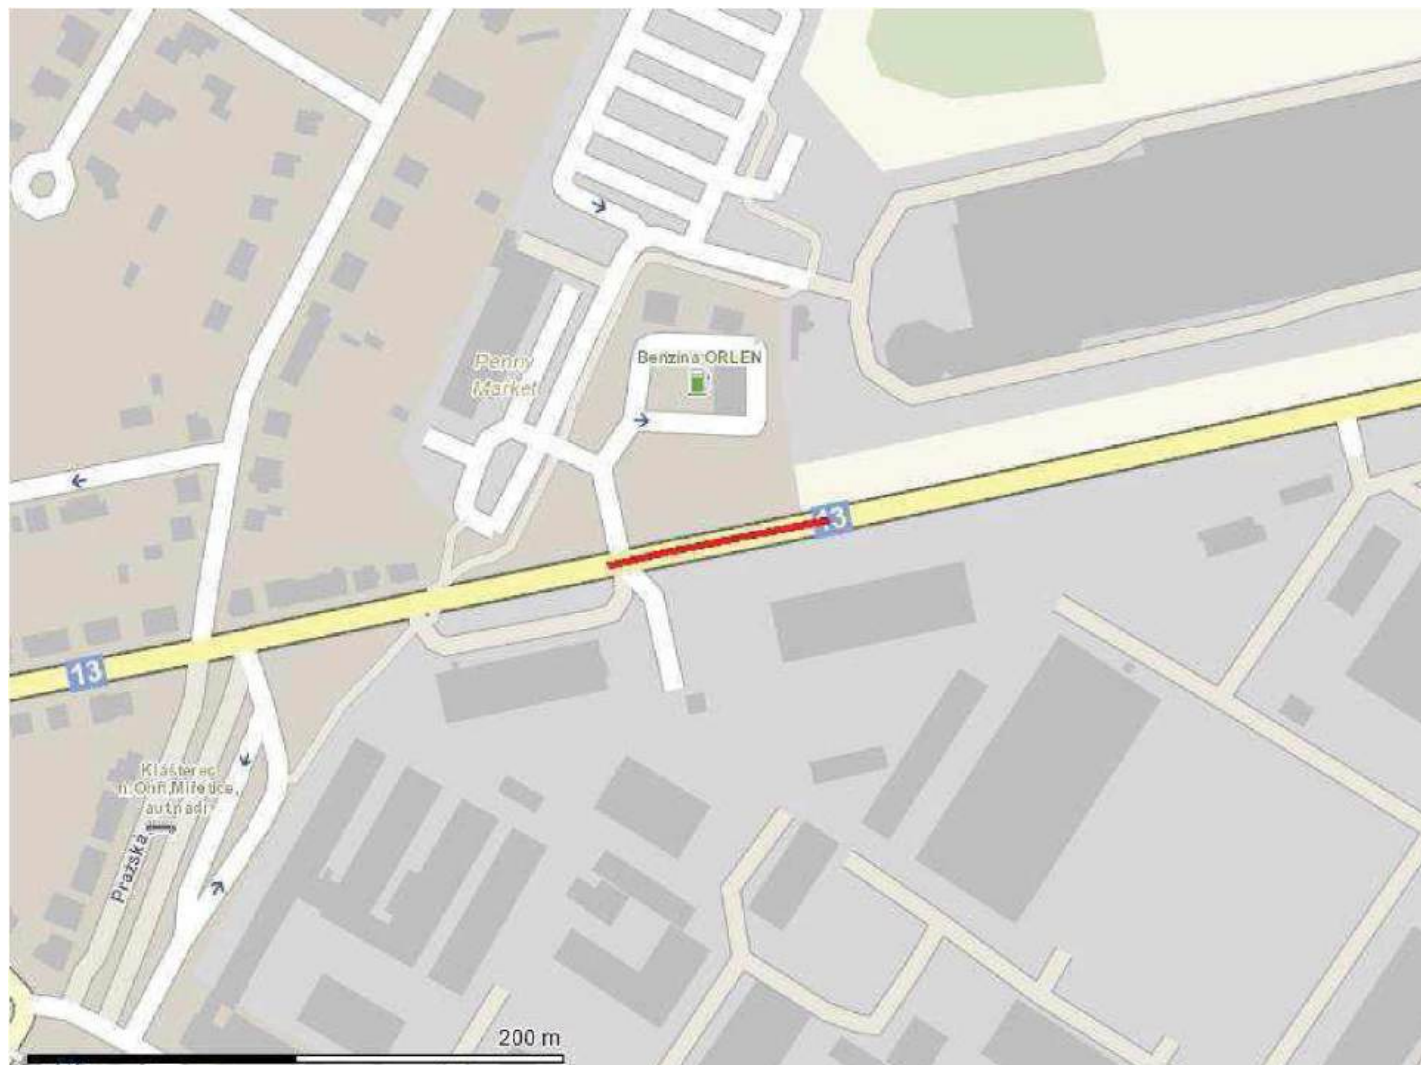
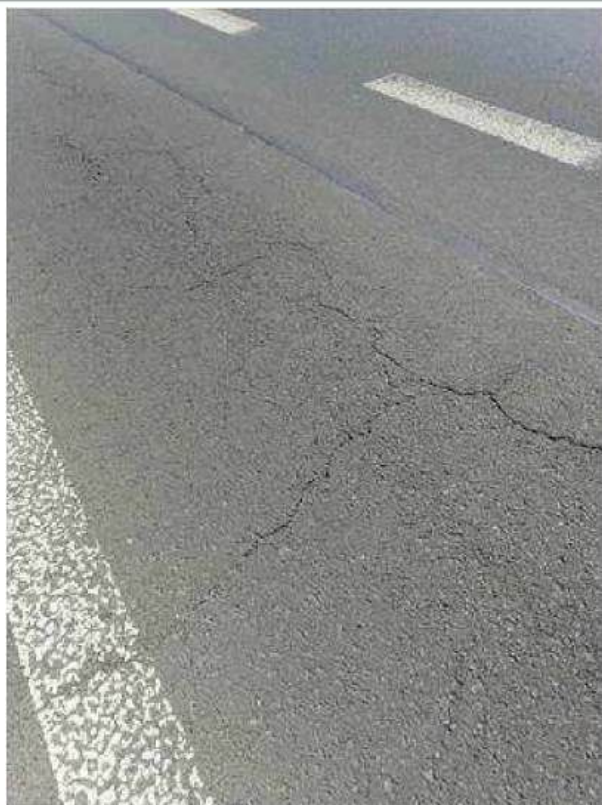
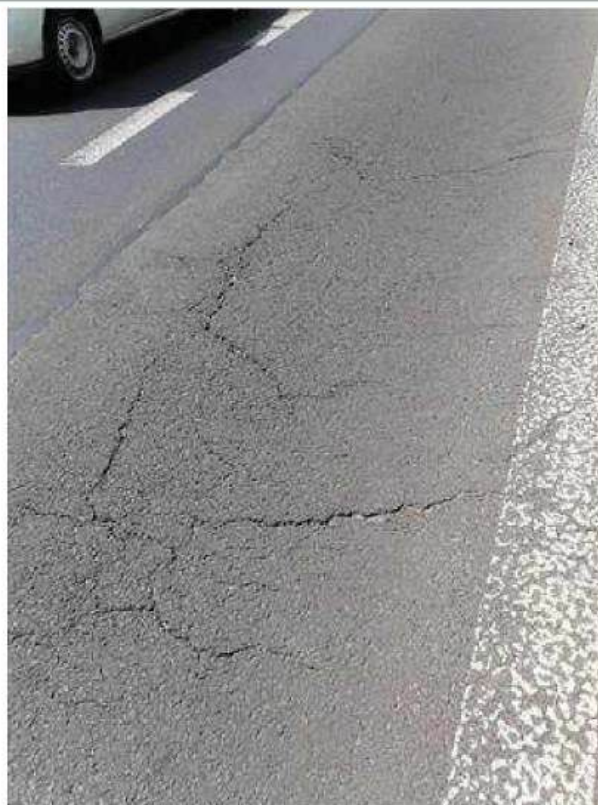
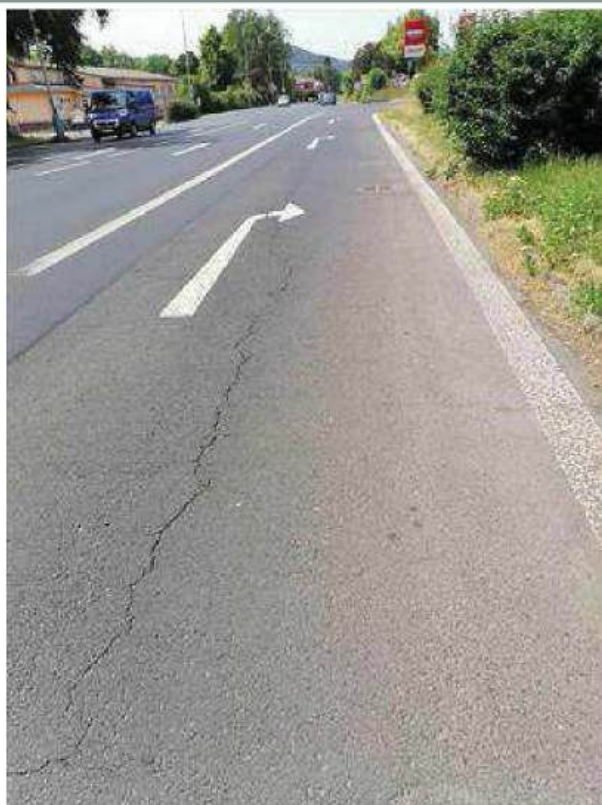
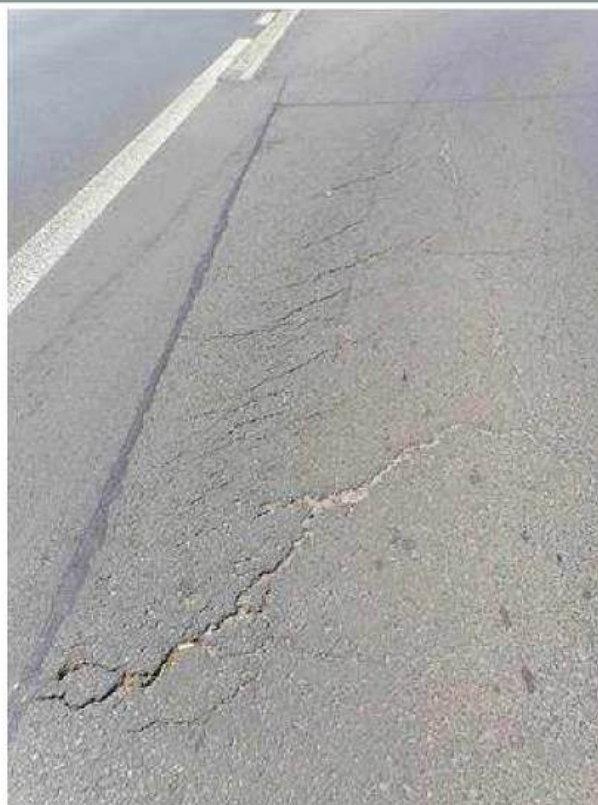
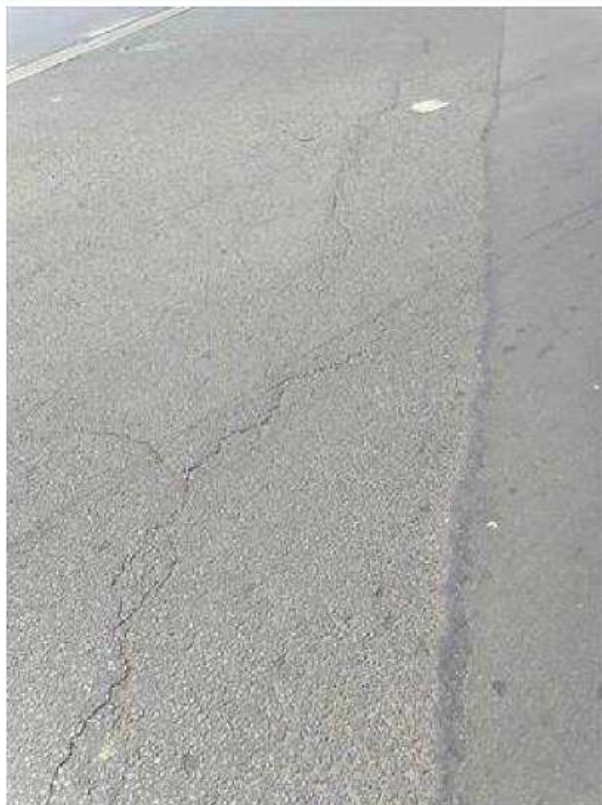
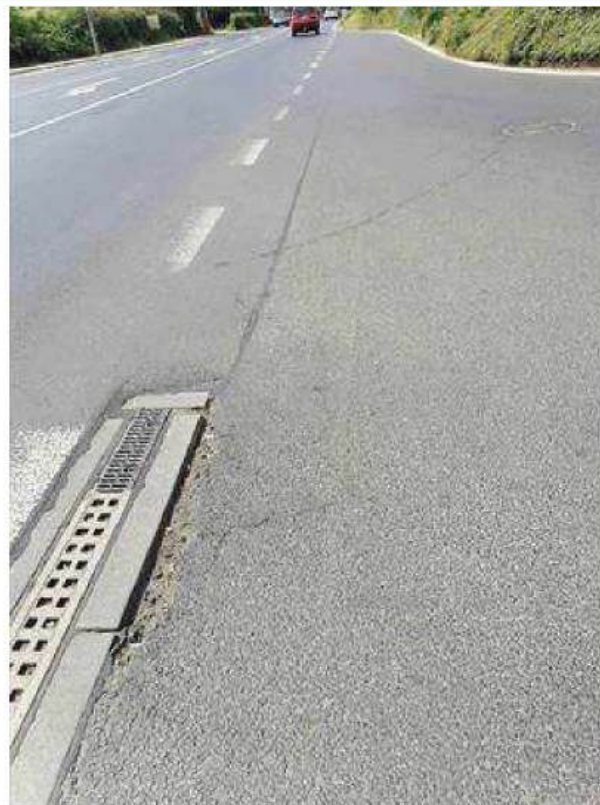
## Detail závady 563428

Nalezeno:  
01.06.2023 12:16:49Nalezeno při:  
Běžná prohlídka  
Poslední prohlídka:**Vada**Typ vady:  
Vozovka - AHVPodtyp vady:  
plošný rozpad povrchuTechnický stav vady:  
4 - nevyhovujícíZávažnost:  
1 - vysokáJednotky:  
500 m2

**Poloha od**Č.kom: Od.část: Prov. Km. staničení: Uls úsek: Staničení:  
13 0 staničení: km 0144A003 0144A002  
34,311 kmPoloha začátku:  
50°23'18.91026"N, 13°11'44.69934"E

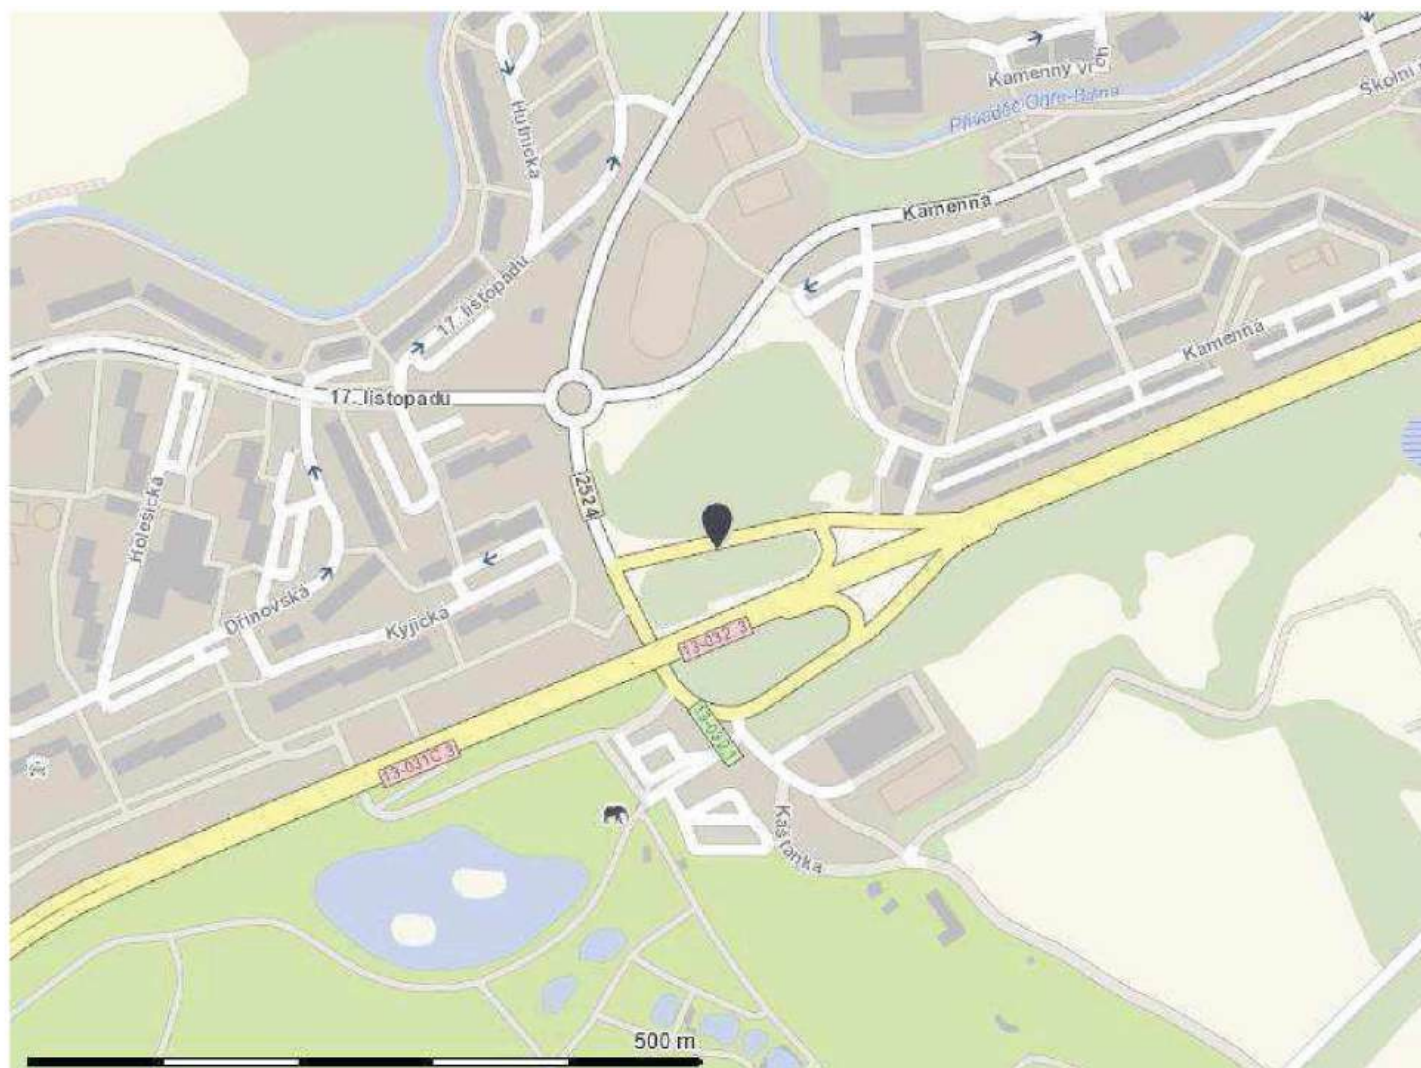
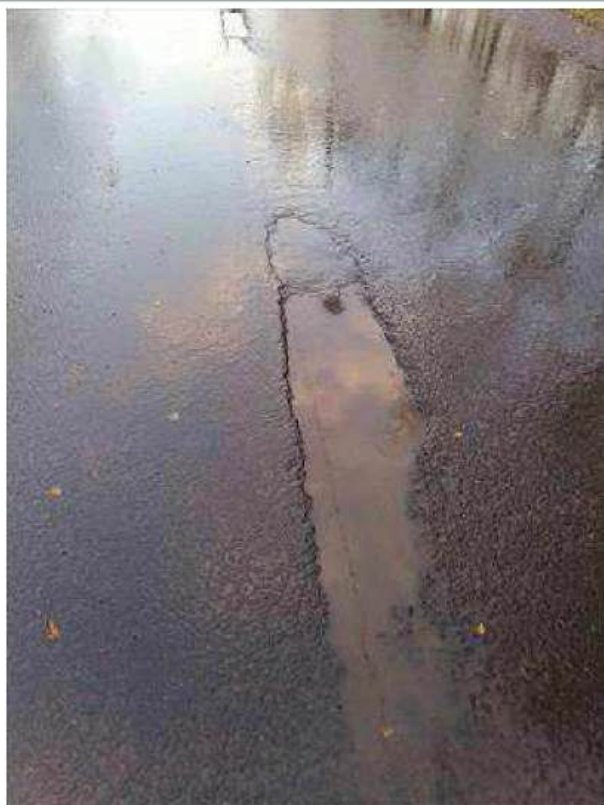
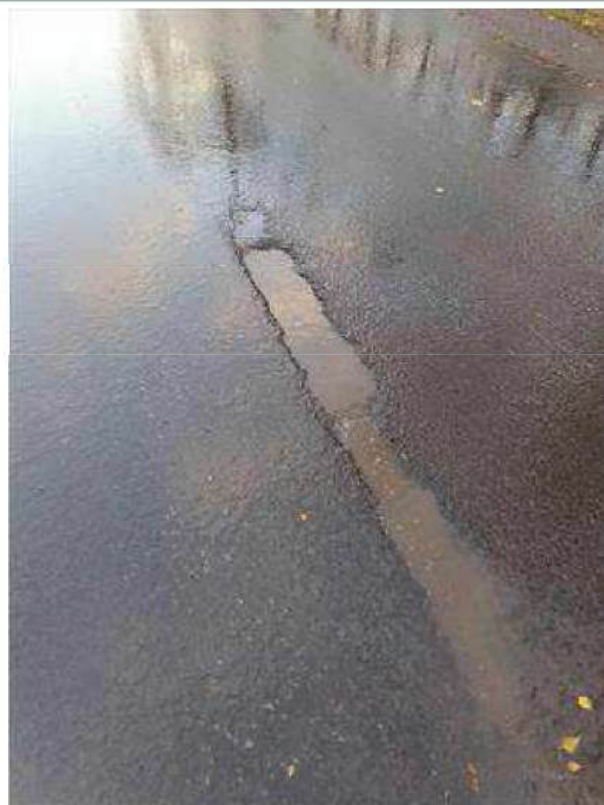
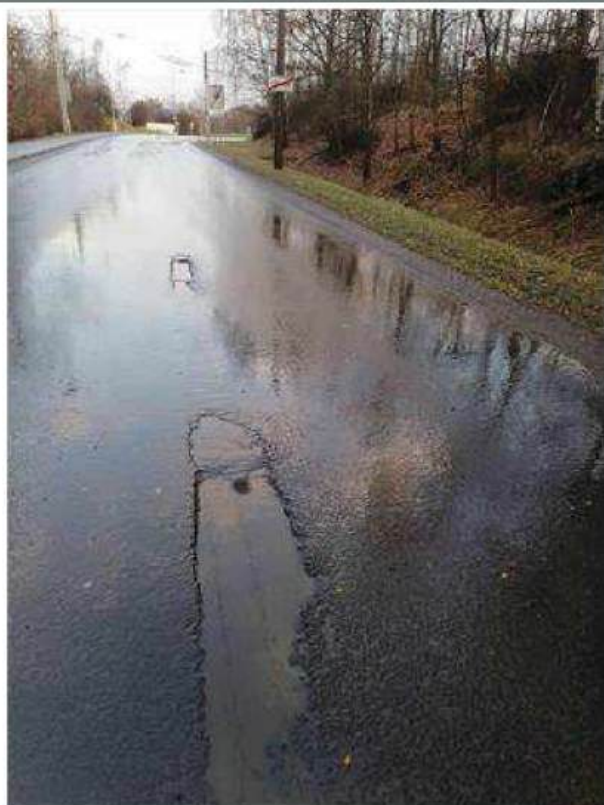
## Detail závady 604319

Vozovka - AHV

výtluk

4 - nevyhovující

2 - střední

2 ks

54,759 km

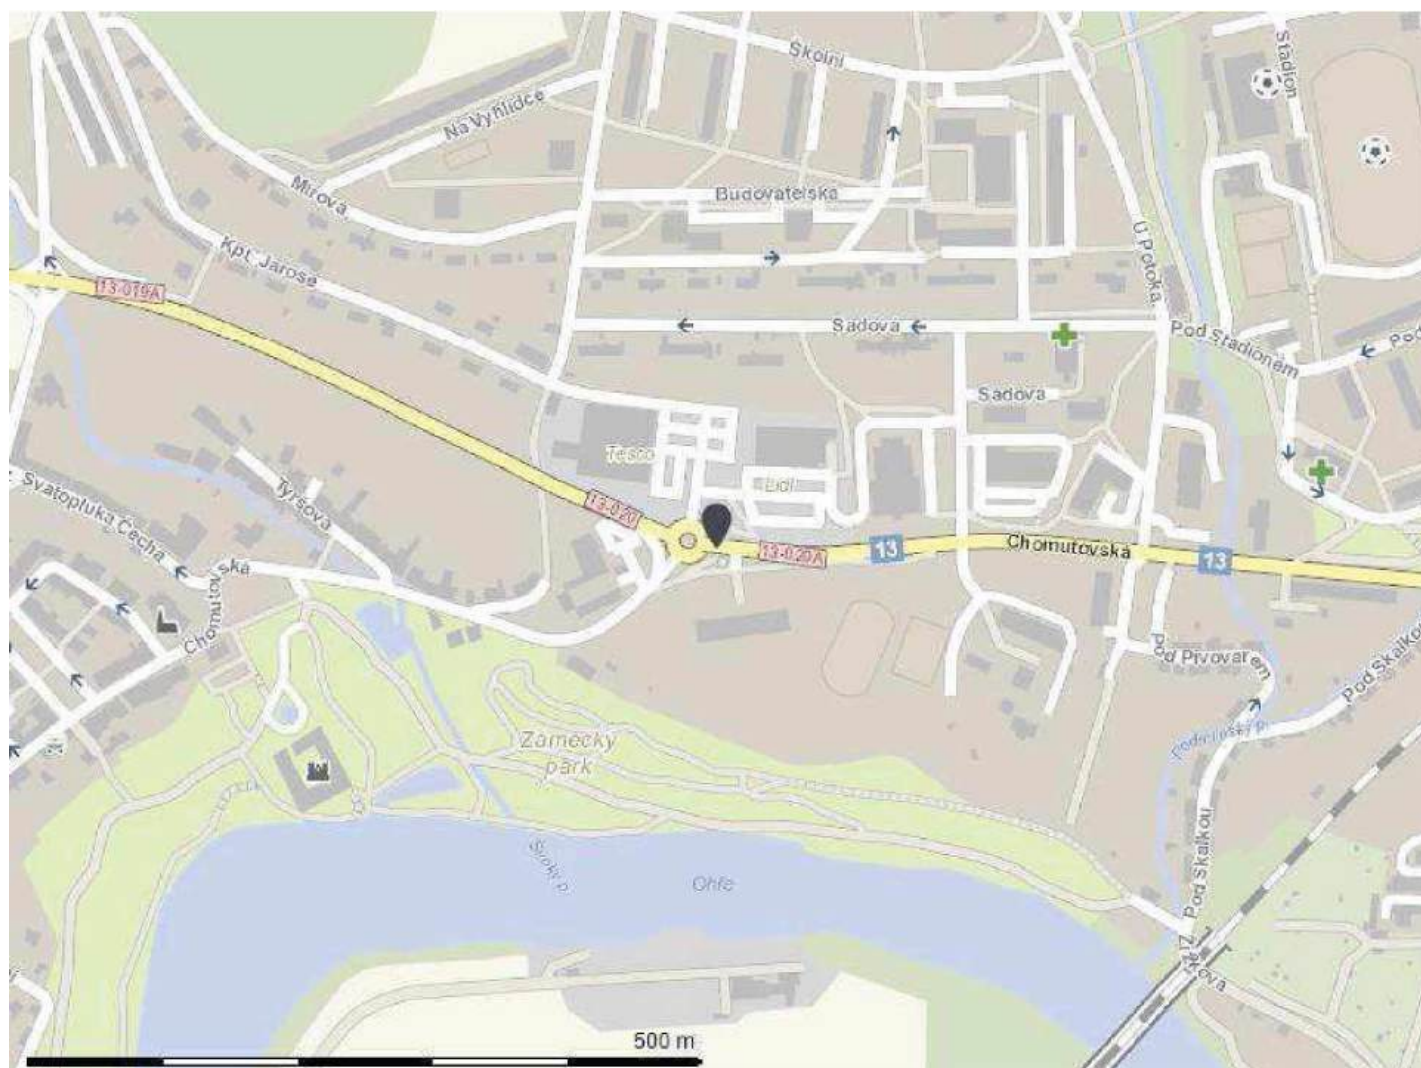
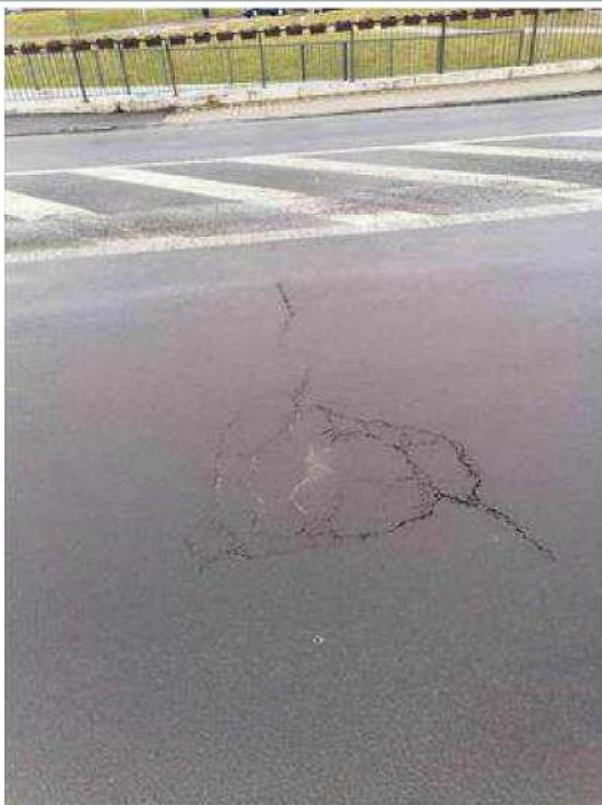
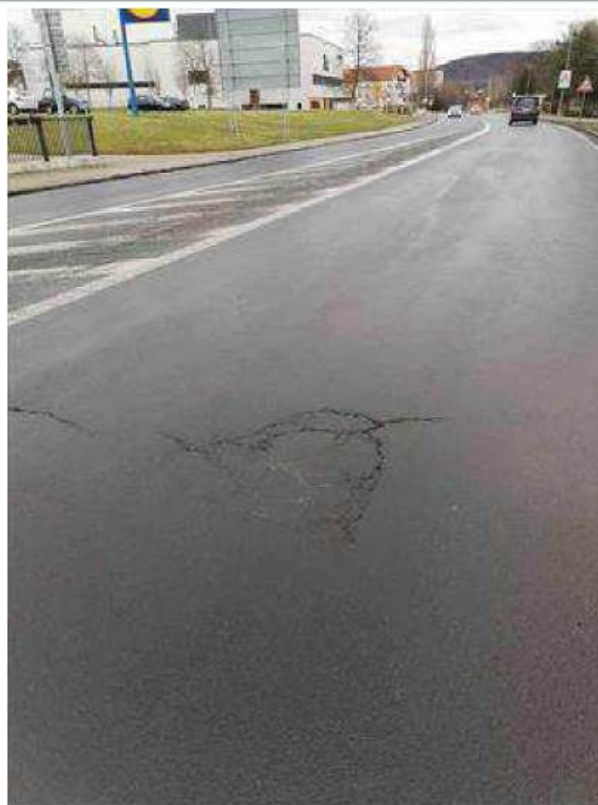
## Detail závady 621365

plošný rozpad povrchu

4 - nevyhovující

2 - střední

5 m2

| Datum | Provedl | Typ | Podtyp | Tech. stav | Stav | Závažnost | Insp. | Posl. proh. | Cena | Zhot. | Příl. |
|---|---|---|---|---|---|---|---|---|---|---|---|
| Popis: Rozpad, síťové trhlíny, I/13, km 32,968, obec Klášterec n/O směr CV | | | | | | | | | | | |

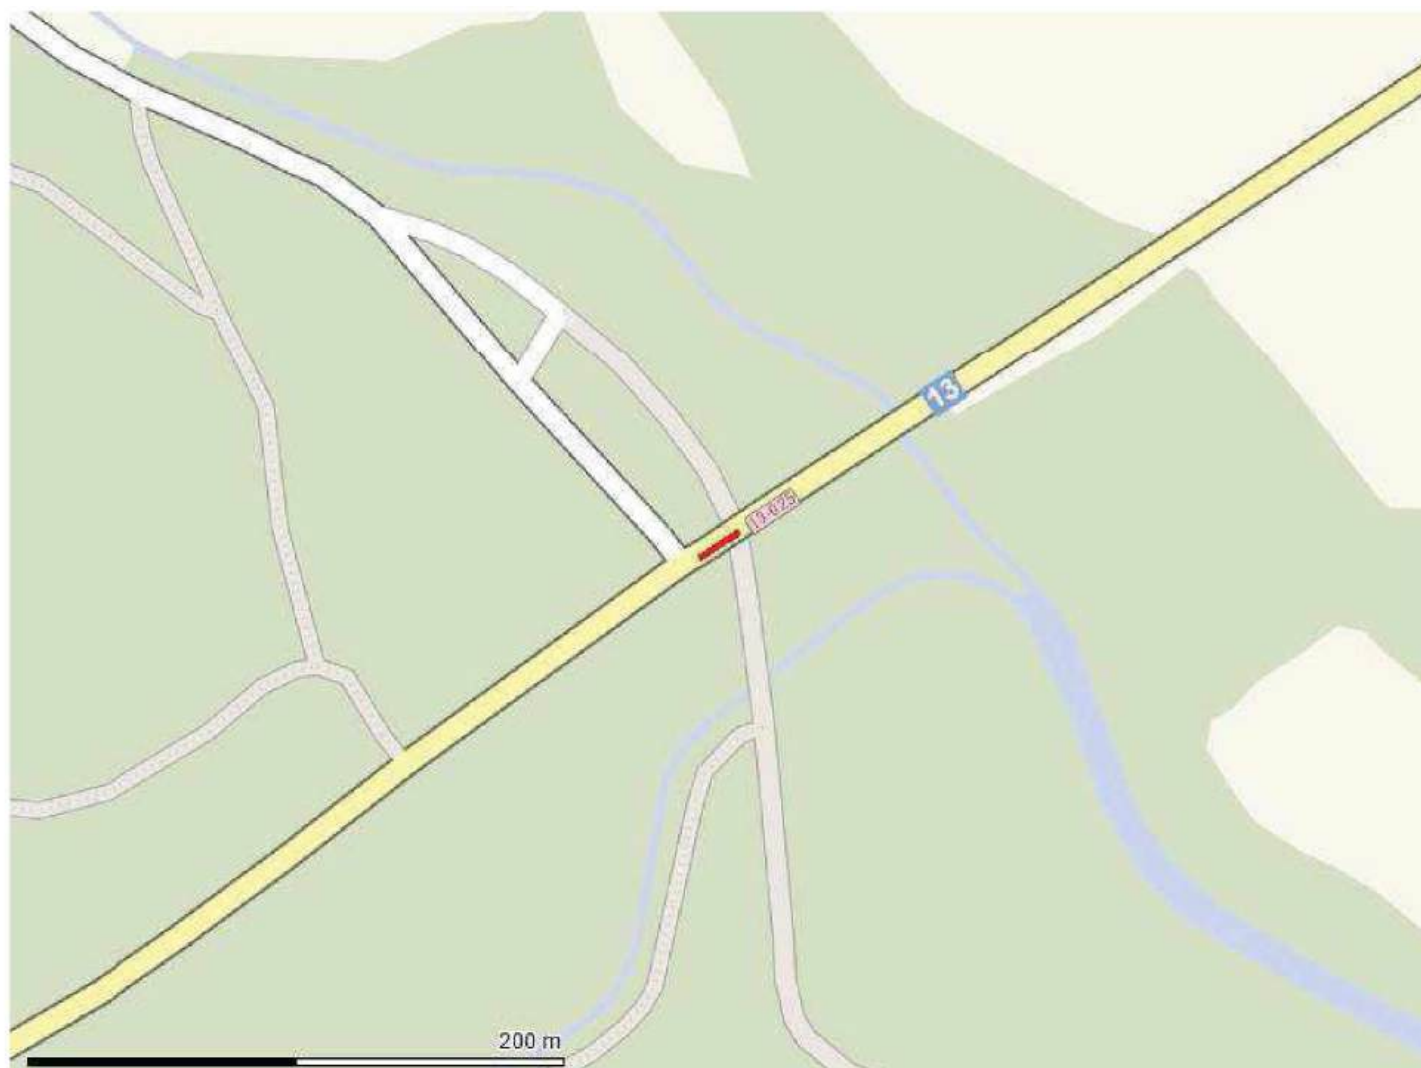
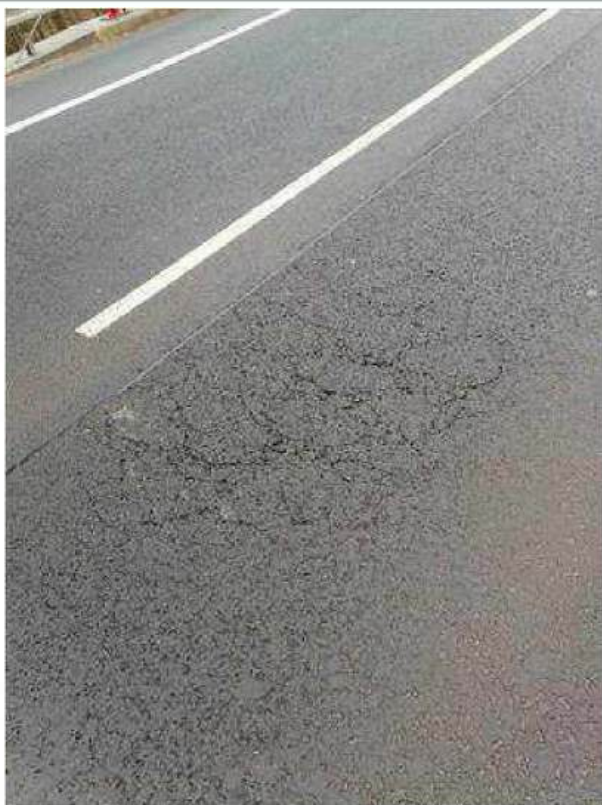
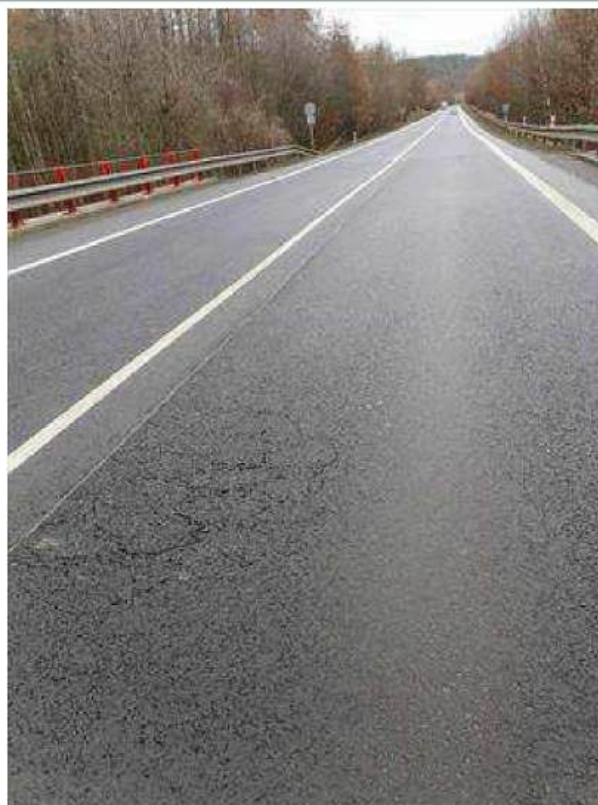
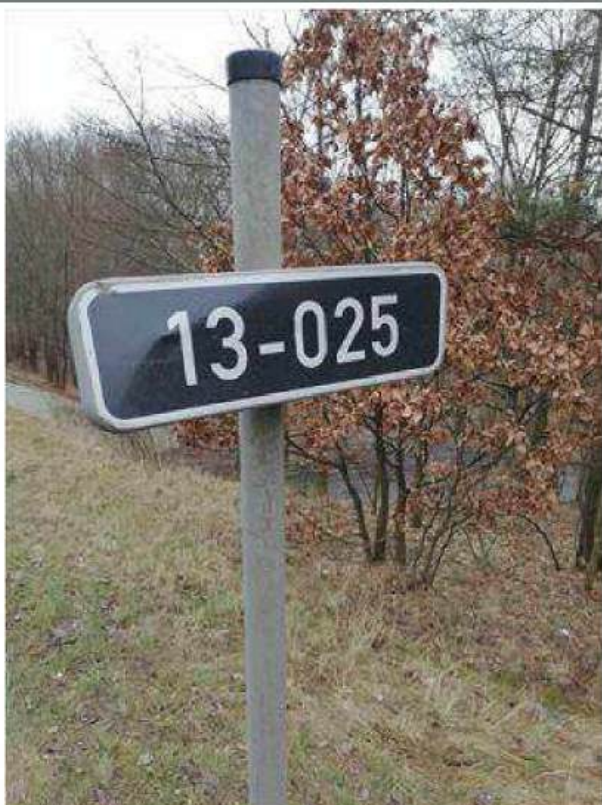
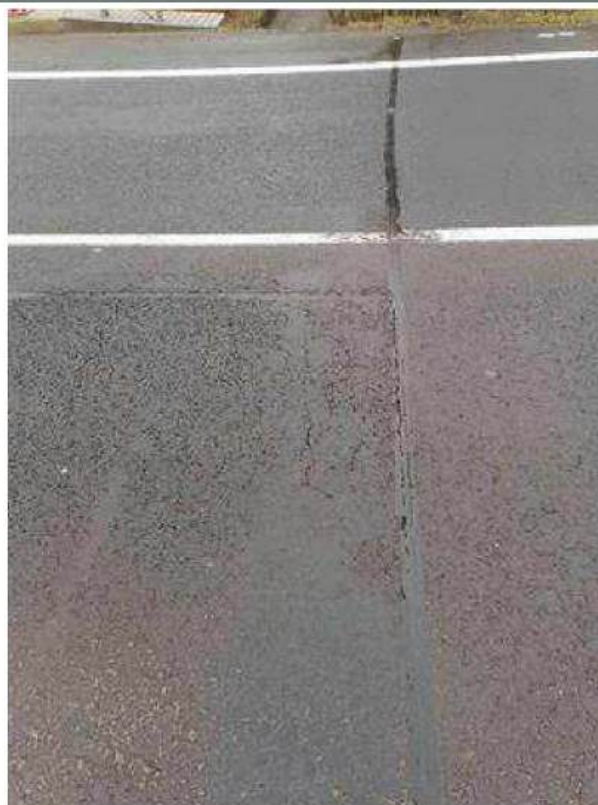
## Detail závady 621372

plošný rozpad povrchu

4 - nevyhovující

1 - vysoká

8 m2

Rozpad, síťové trhliny, trhliny ve spáře, I/13, km 44,264, směr Klášterec n/O - CV ( most 13-025)

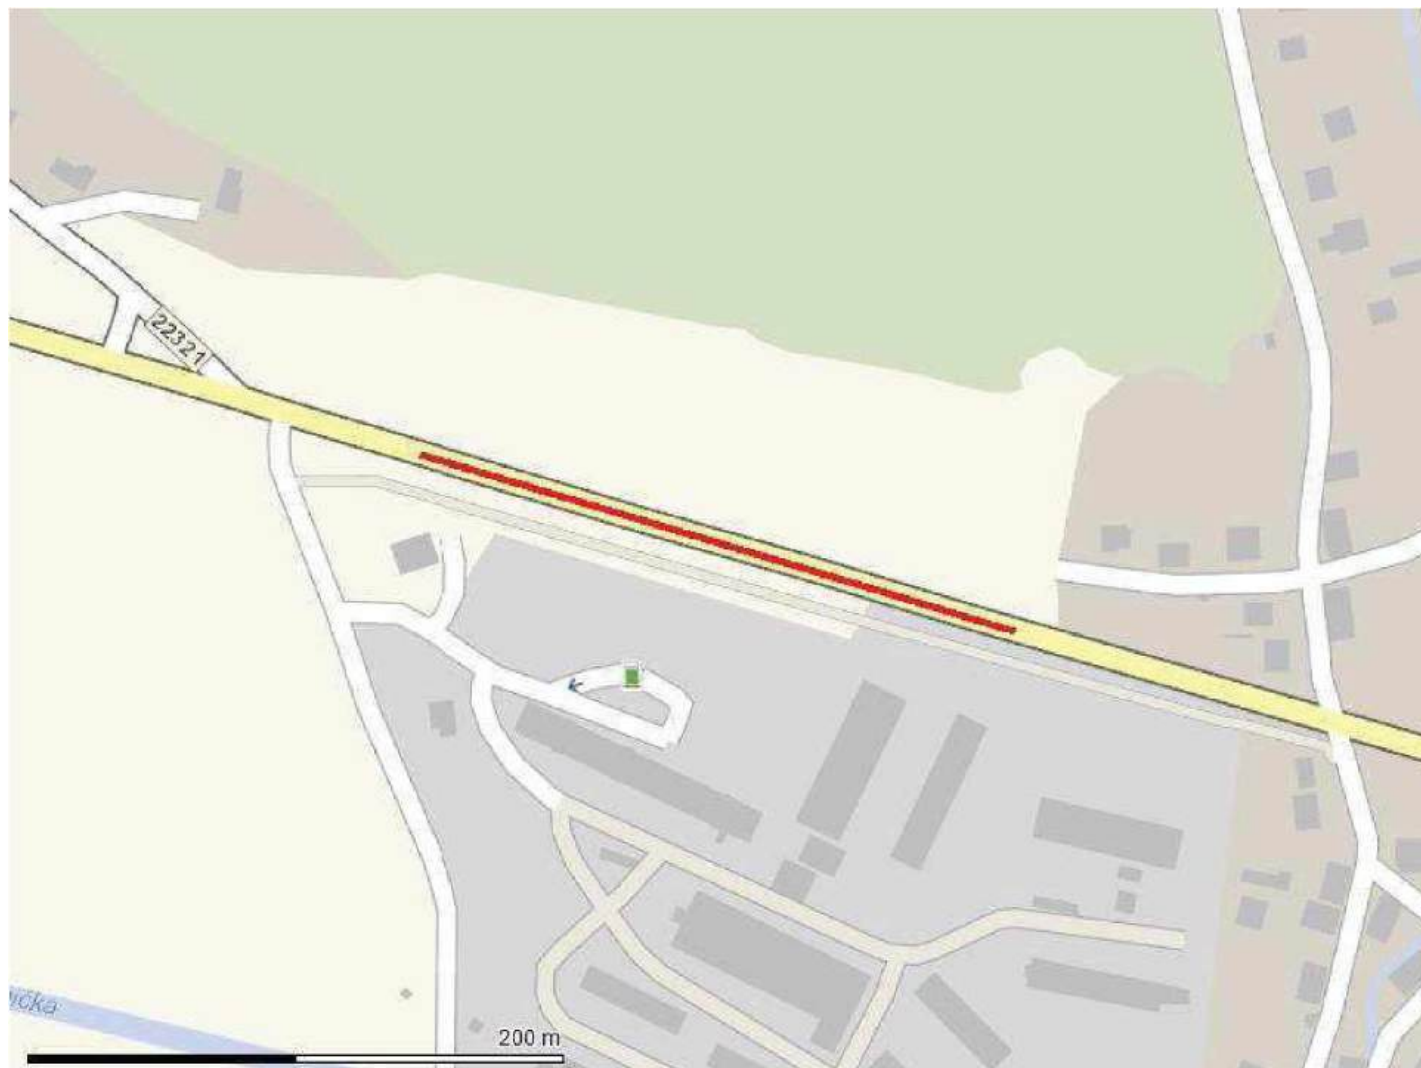
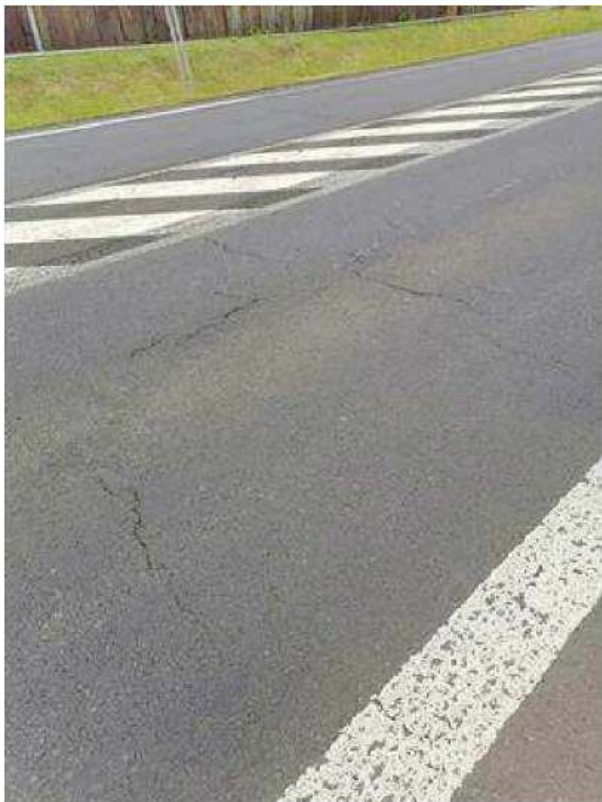
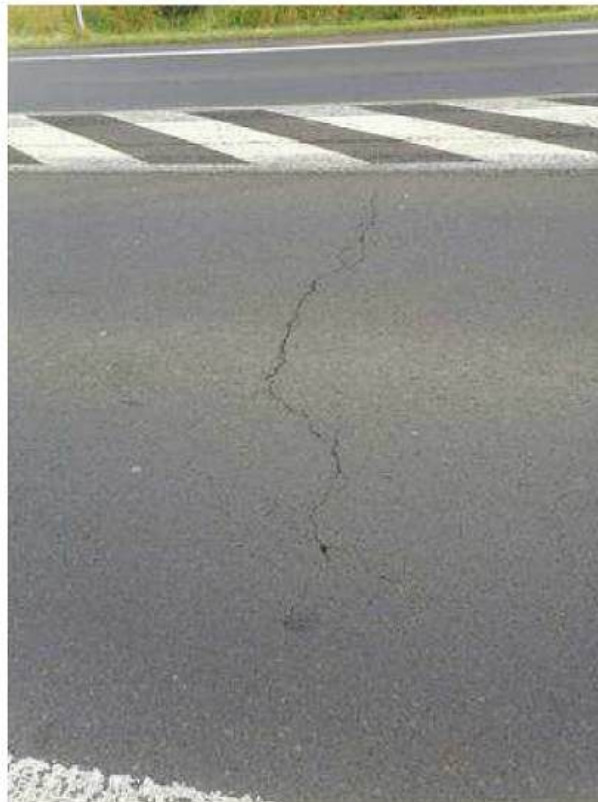
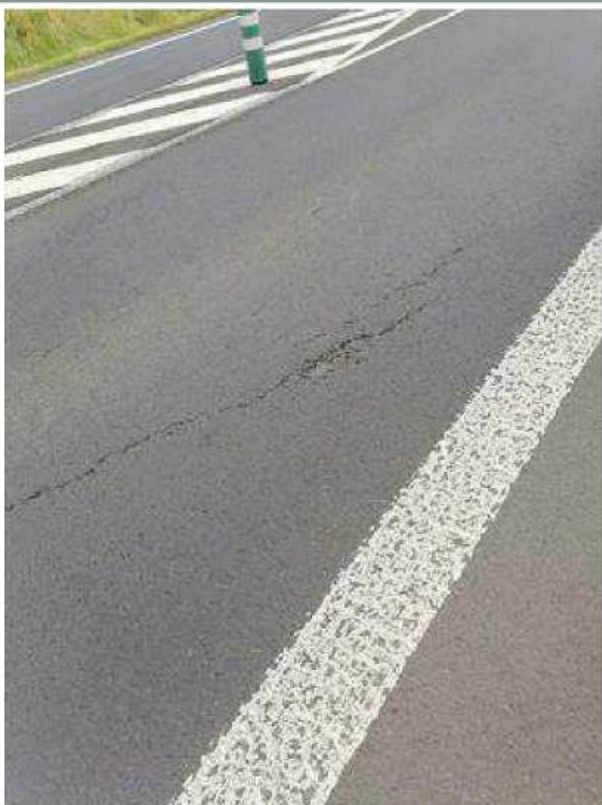
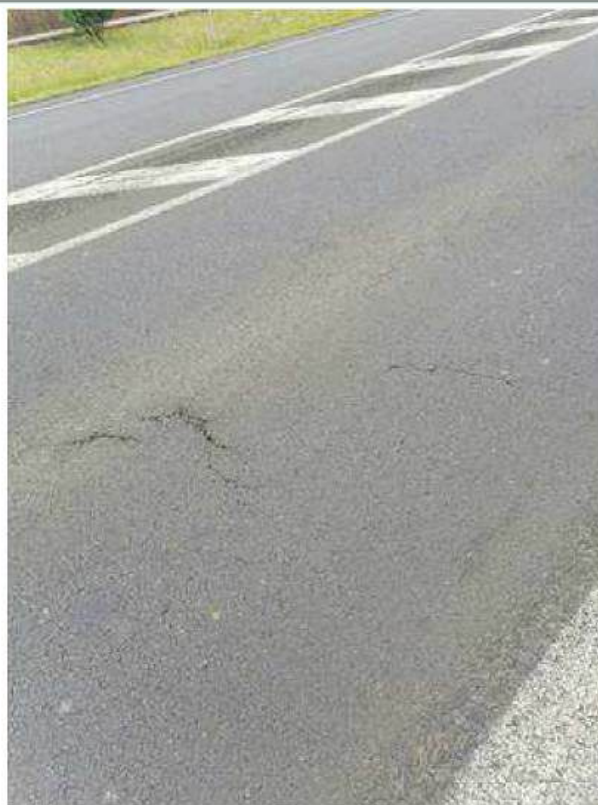
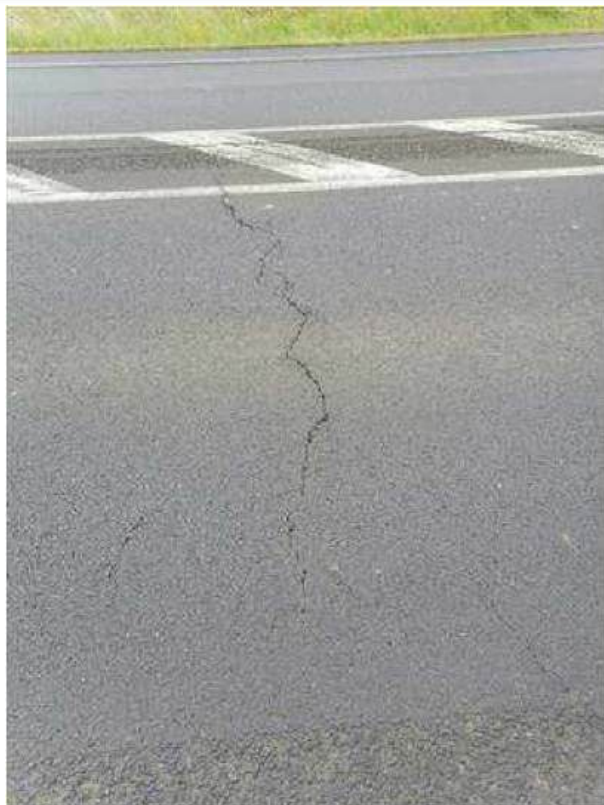
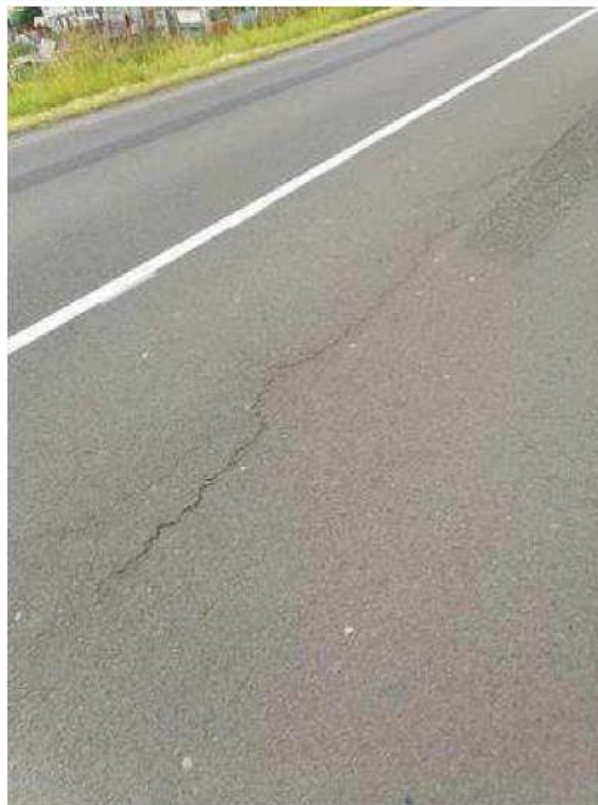
## Detail závady 634446

plošný rozpad povrchu

4 - nevyhovující

2 - střední

200 m2

46,449 km
