## DÍLČÍ SMLOUVA č. 5

Název Dílčí smlouvy: **Výspravy výtluků okr. CV, I/13, Dílčí smlouva č. 5**

**SEZNAM ZÁVAD Z CEV**

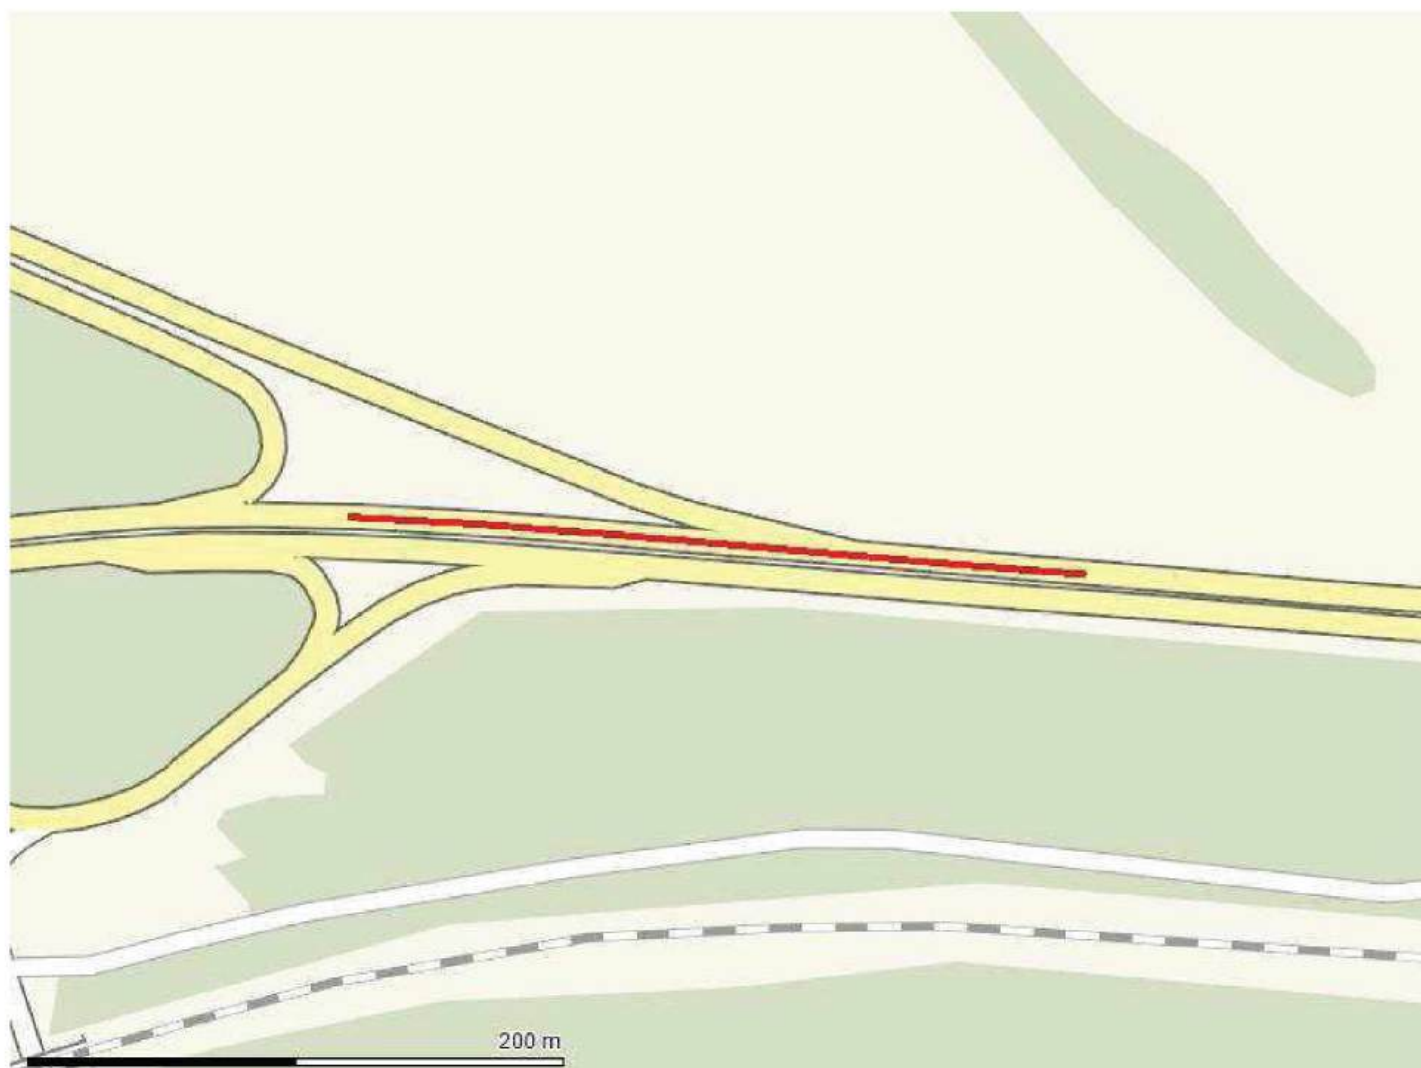
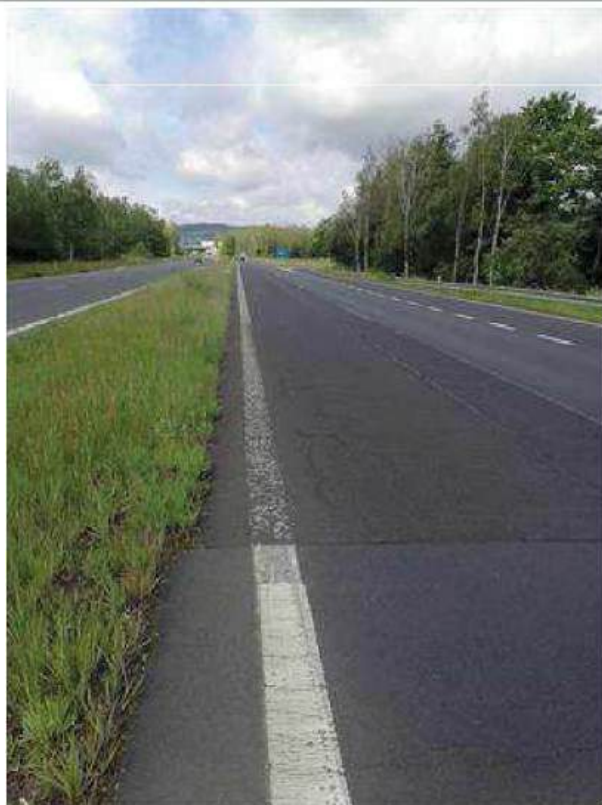
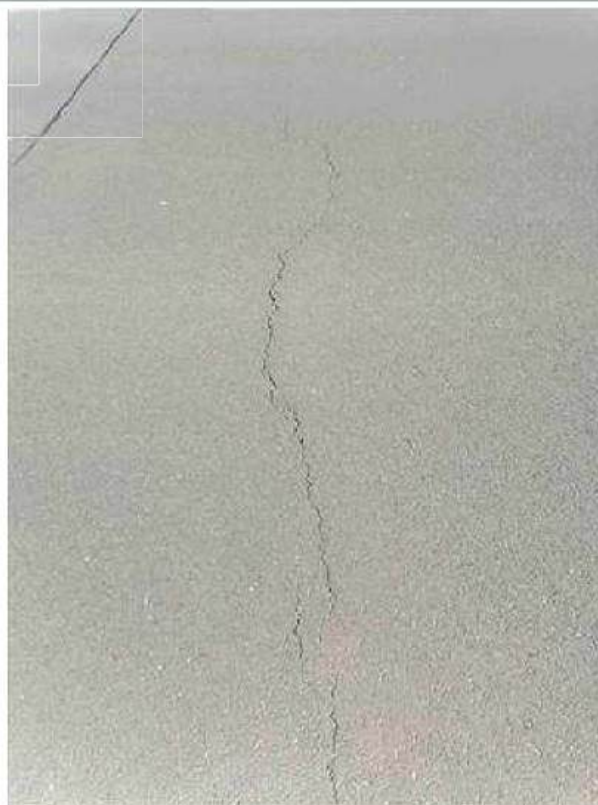
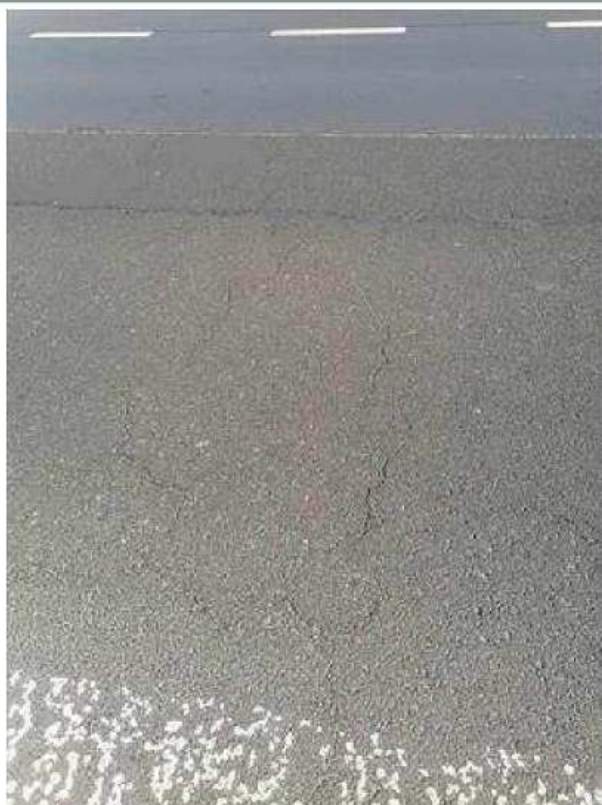
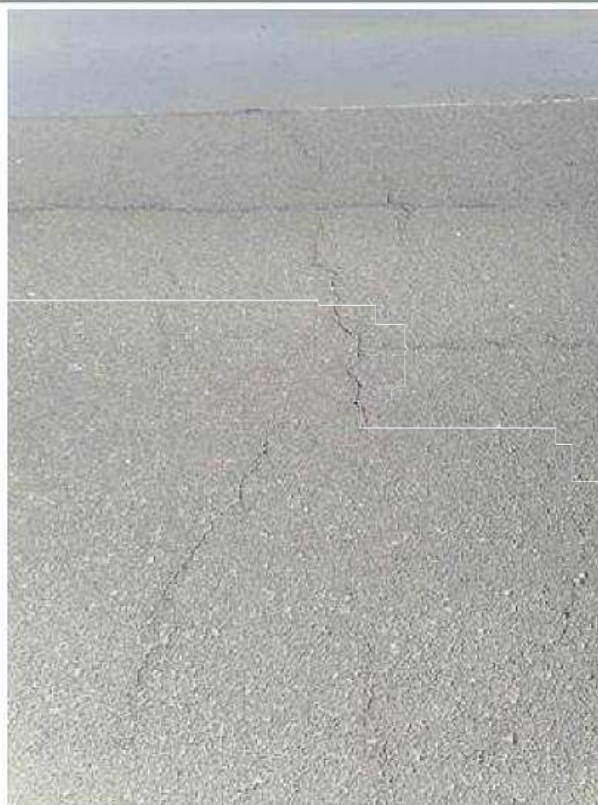
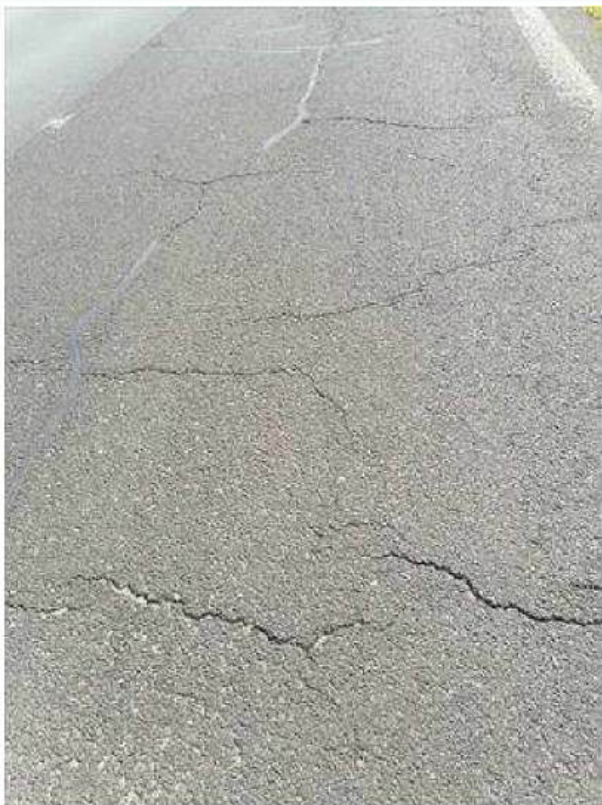
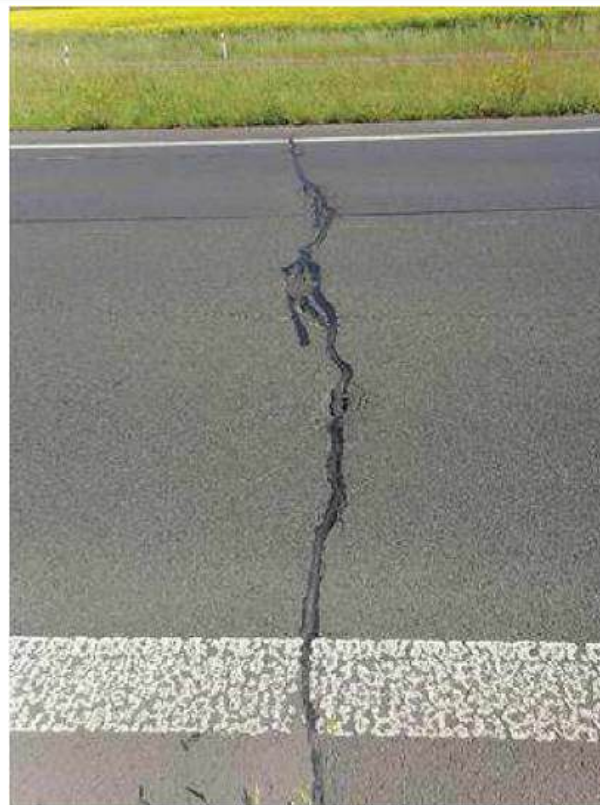
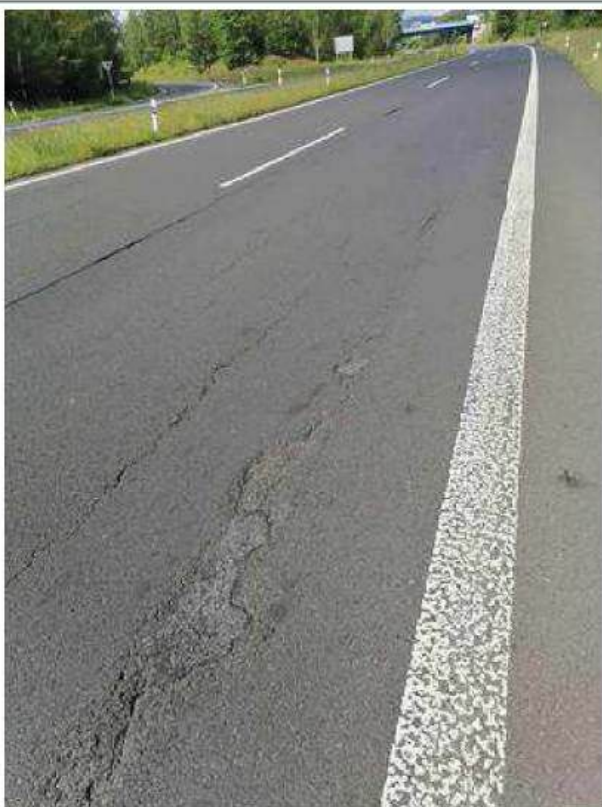
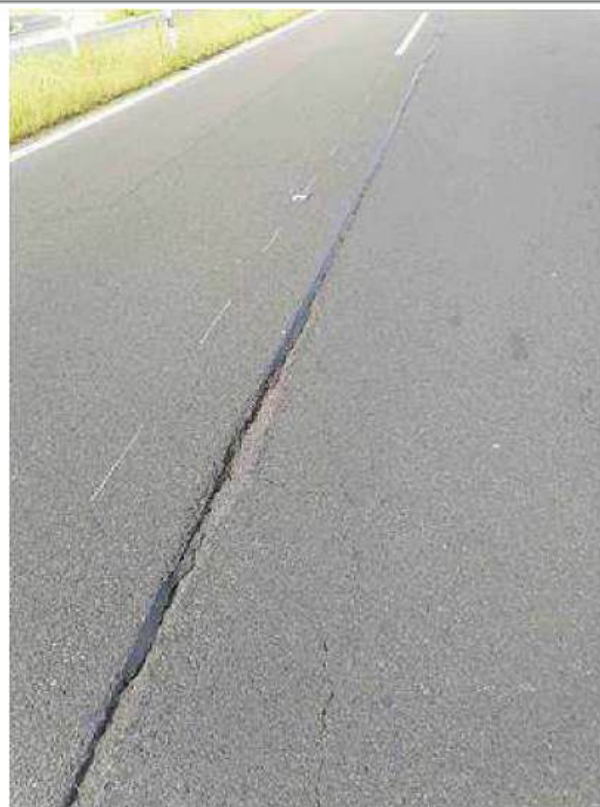
## Detail závady 649248

plošný rozpad povrchu

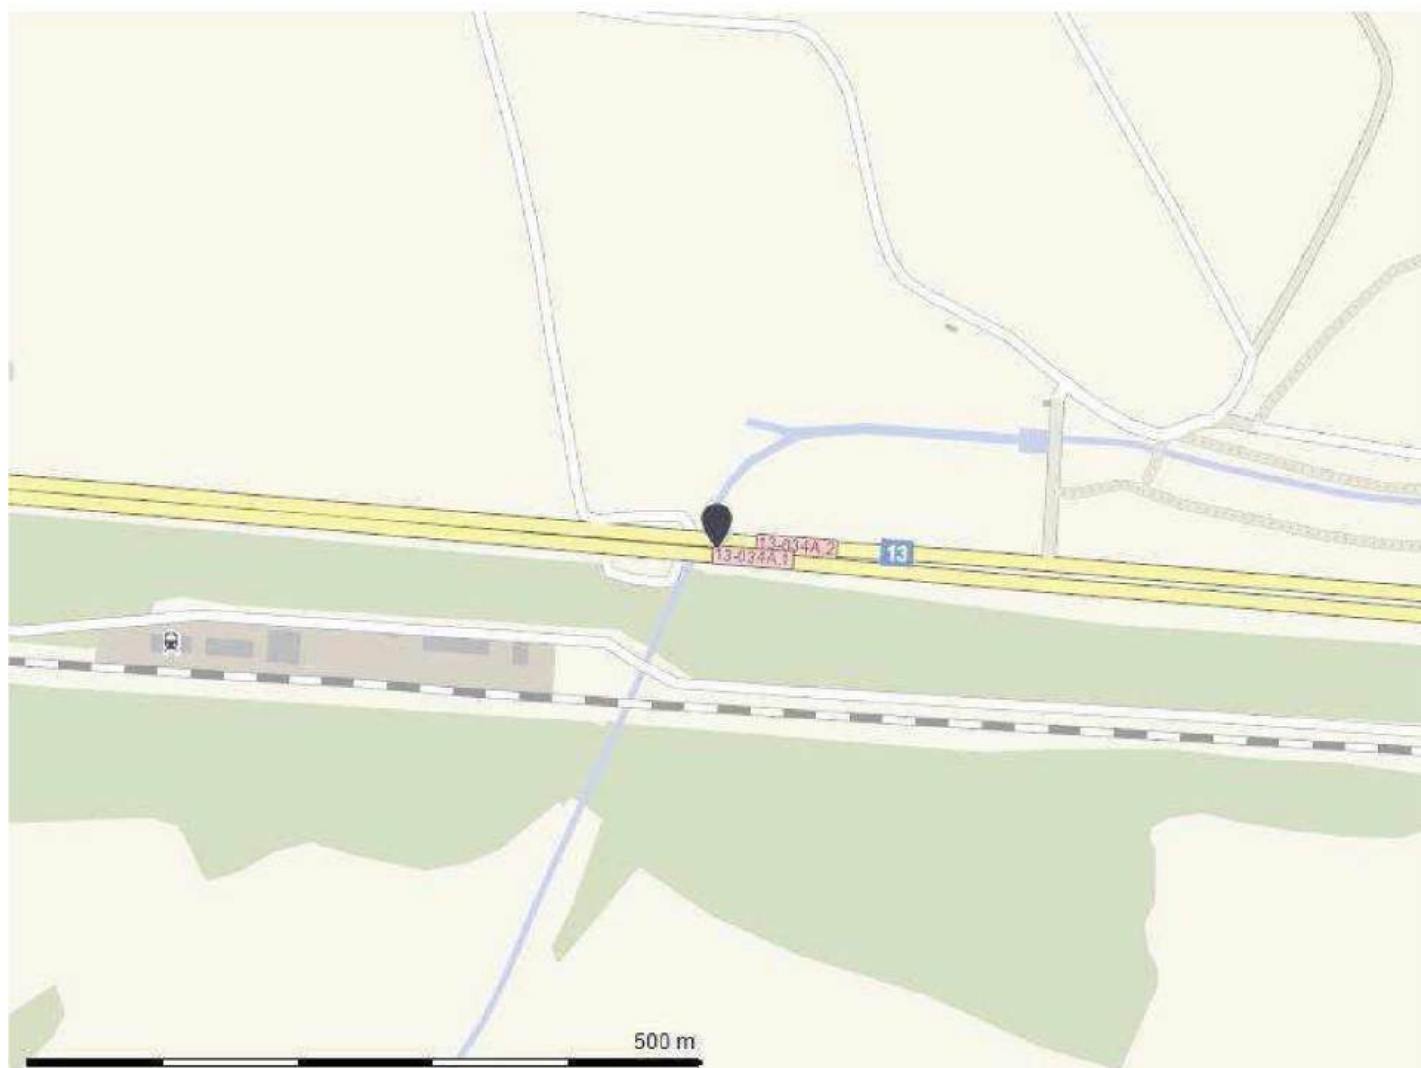
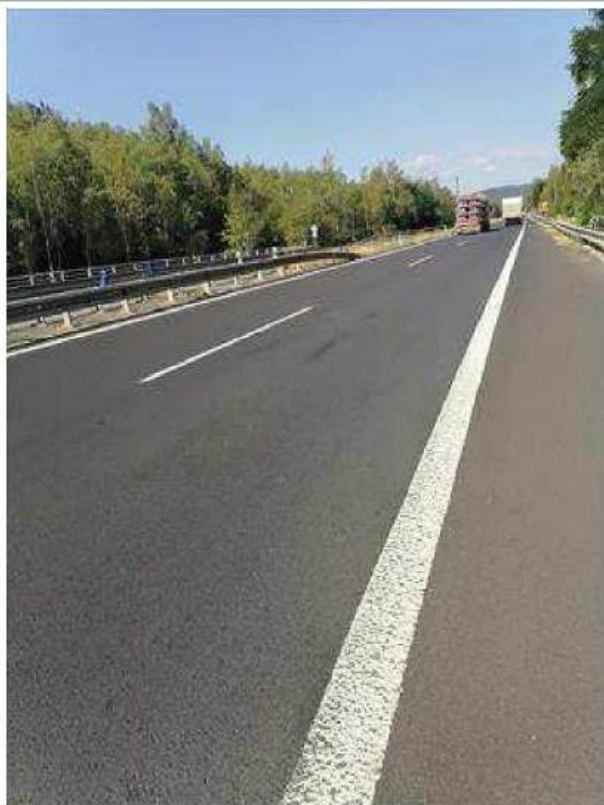
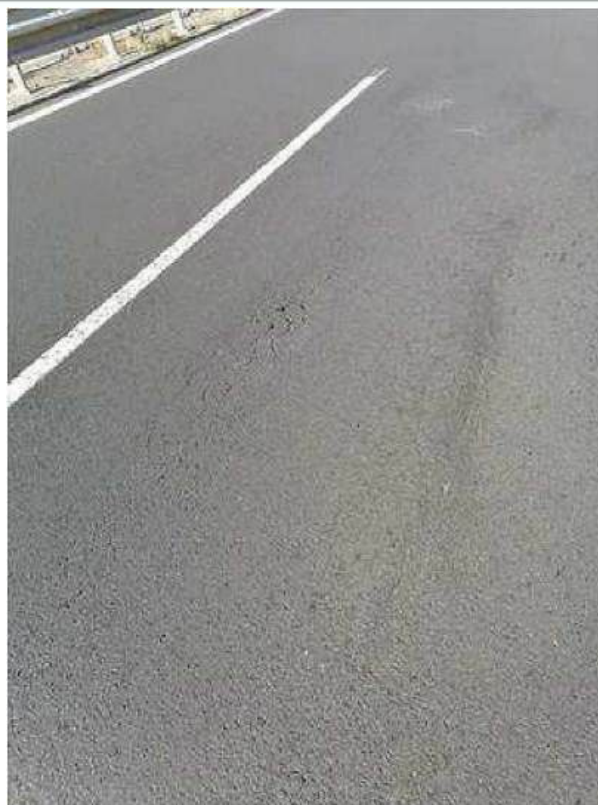
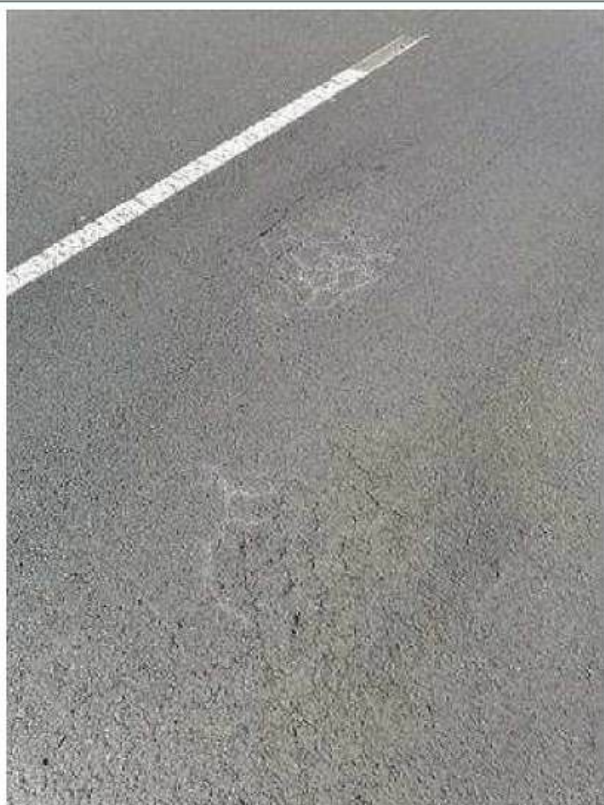
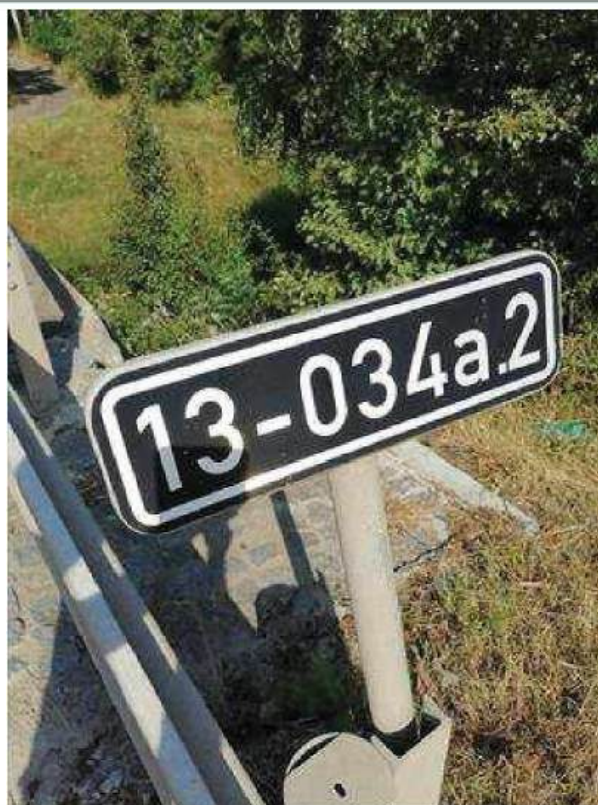
## Detail závady 663845

| Datum | Provedl | Typ | Podtyp | Tech. stav | Stav | Závažnost | Insp. | Posl. proh. | Cena | Zhot. | Příl. |
|---|---|---|---|---|---|---|---|---|---|---|---|
| Popis: Rozpad, síťové trhlíny, hrboly, I/13, km 61,038, směr MO - CV | | | | | | | | | | | |

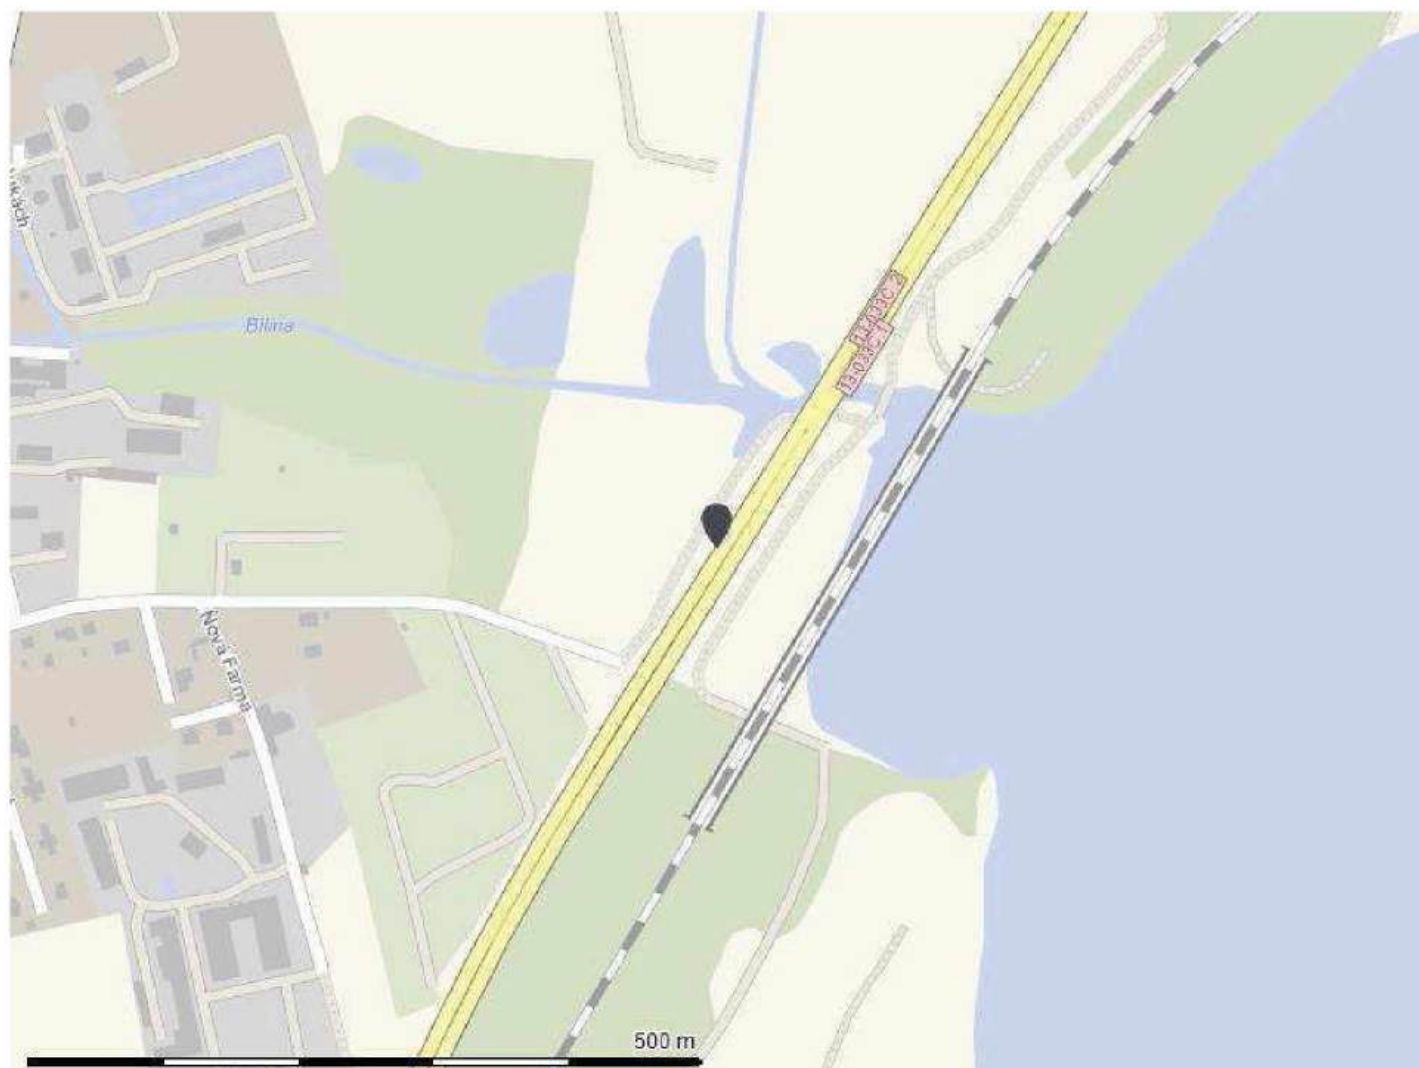
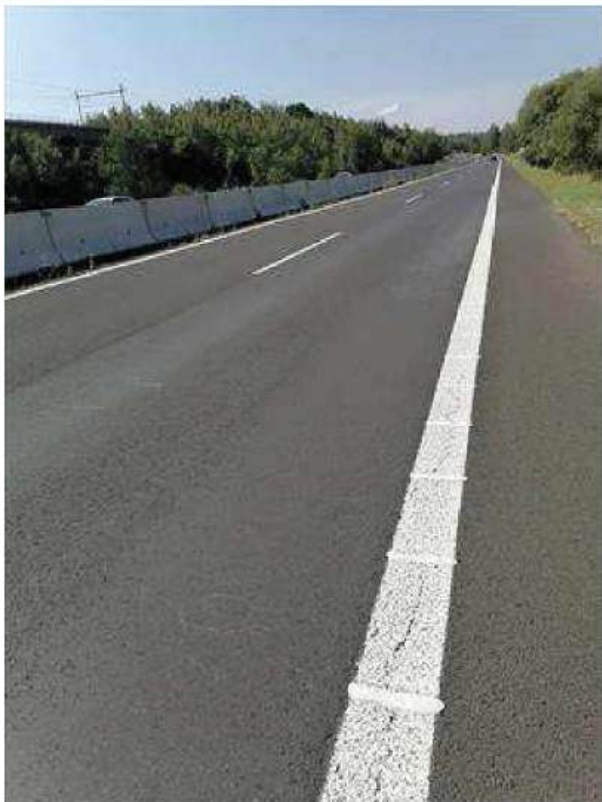
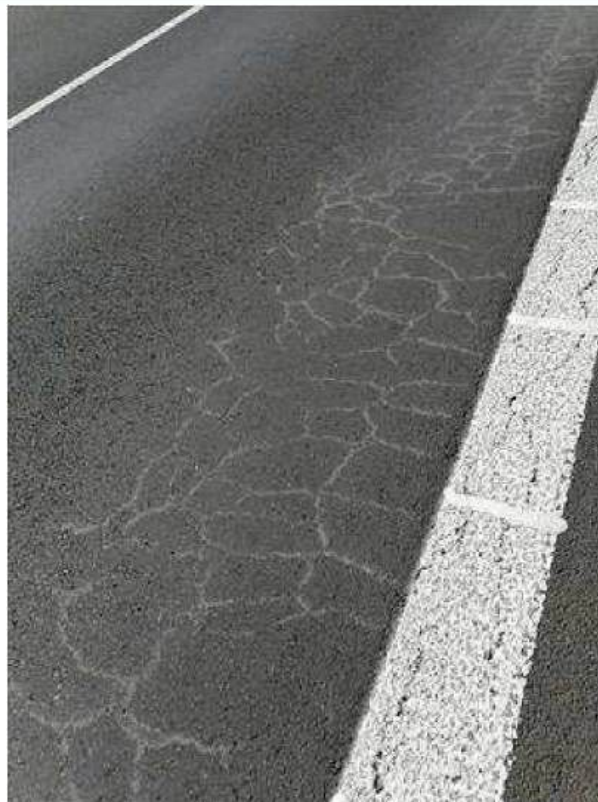
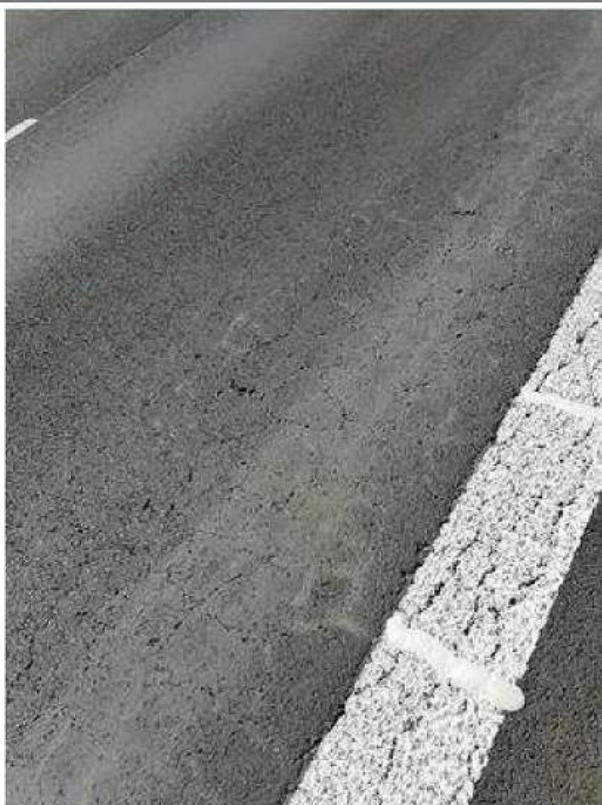
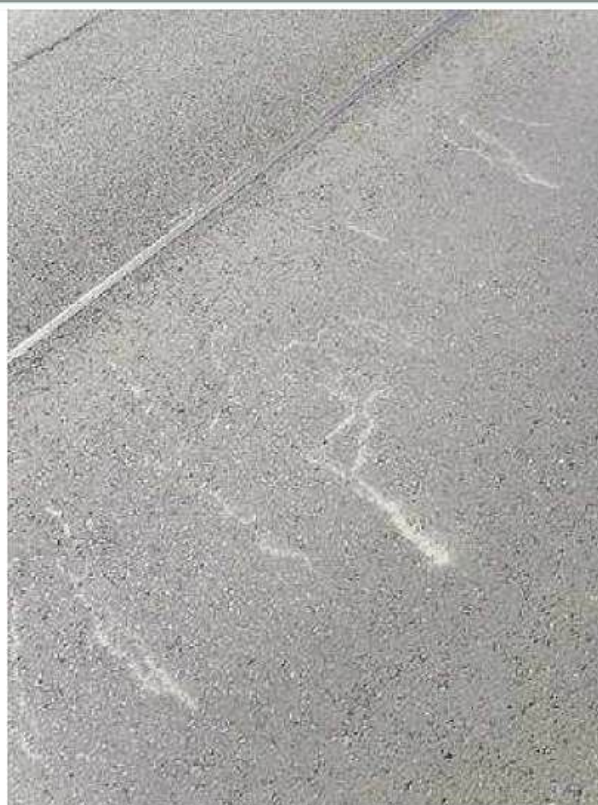
## Detail závady 663856

| Datum | Provedl | Typ | Podtyp | Tech. stav | Stav | Závažnost | Insp. | Posl. proh. | Cena | Zhot. | Přil. |
|---|---|---|---|---|---|---|---|---|---|---|---|
| Popis: Rozpad, síťové trhlíny, I/13, km 58,815, směr MO - CV | | | | | | | | | | | |
