| NÁZEV STAVBY | <b>Sanace a zabezpečení objektu Komenského 759, Sokolov</b> | | |

| <b>OZNÁMENÍ ZMĚNY - ZMĚNOVÝ LIST : KÁCENÍ STROMŮ</b> | | | | | | | | Číslo : <b>1</b> |

## **VĚC : Odborná zpráva o stavu stromů**

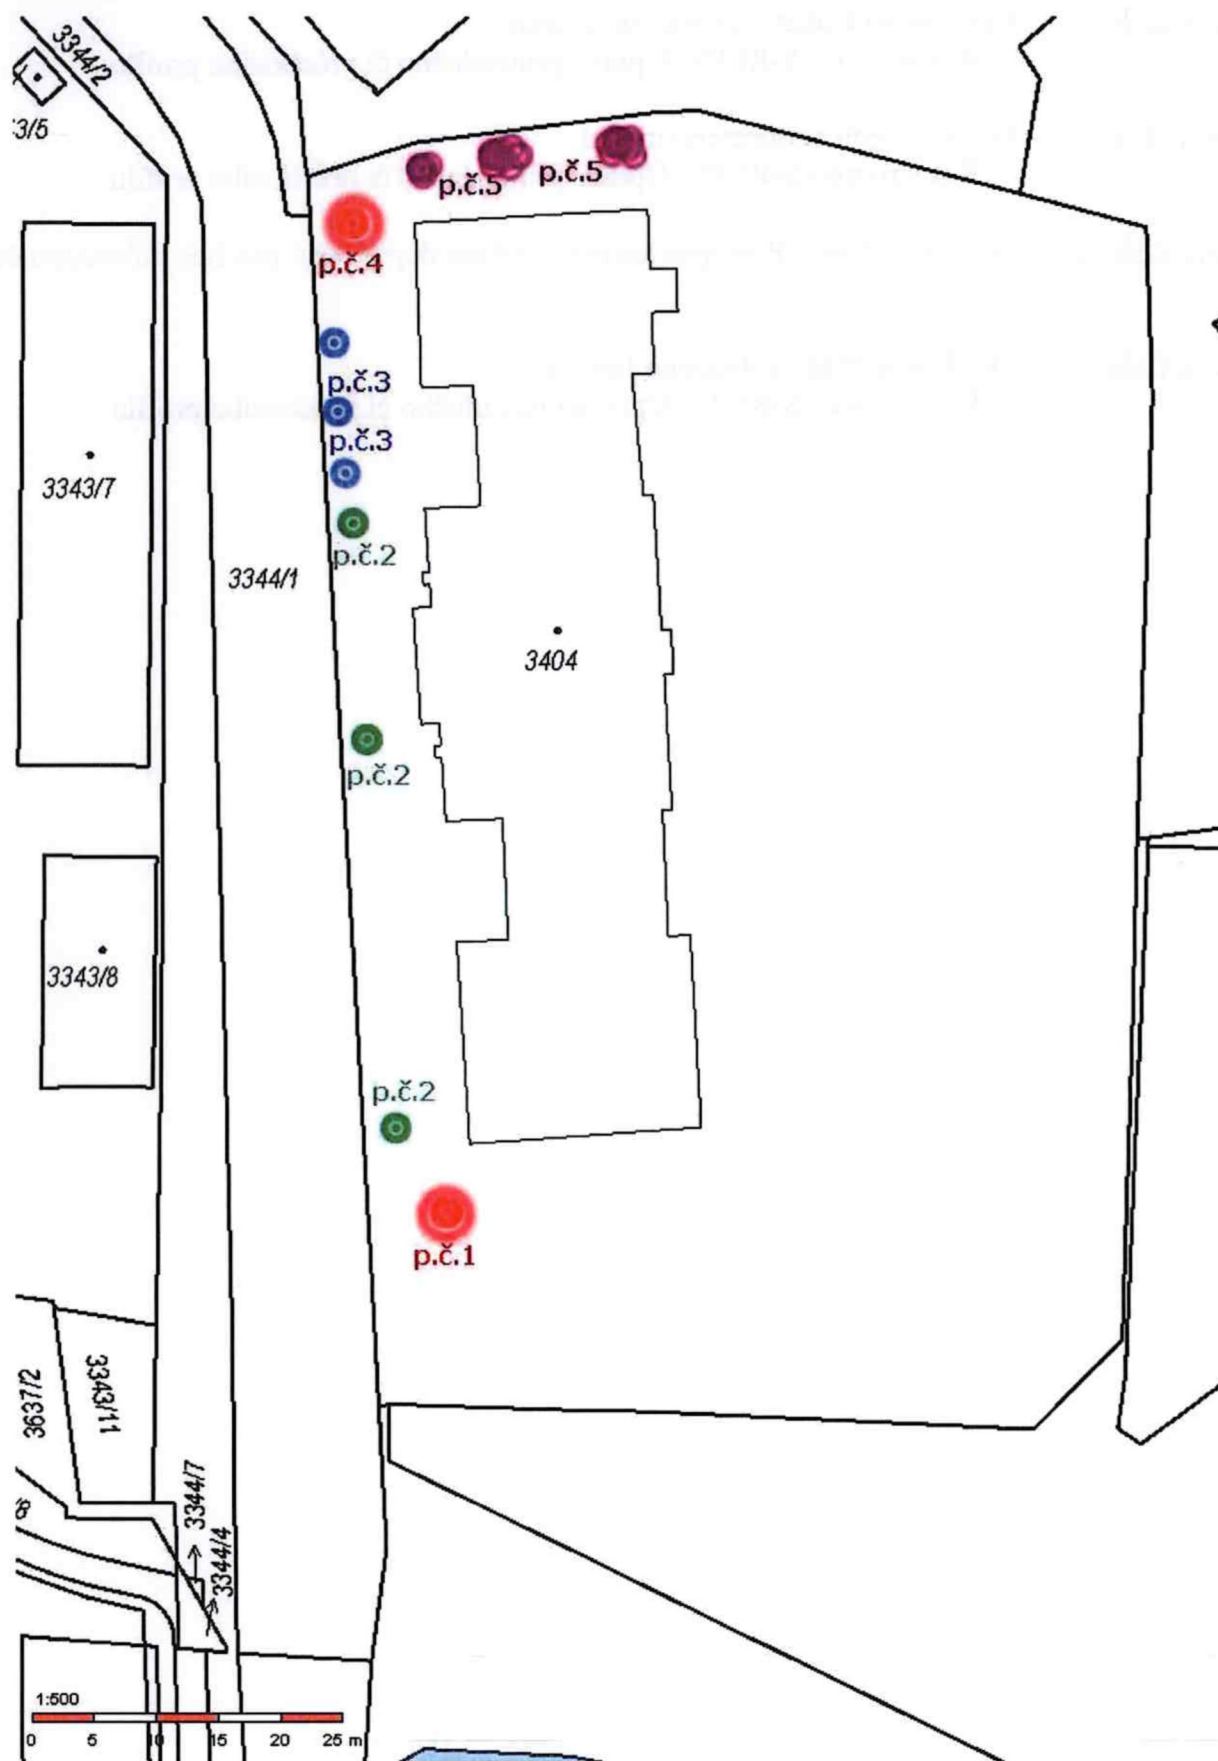
## ZÁKRES STROMŮ DO KATASTRÁLNÍ MAPY :

- Pořadové číslo 1 1 ks. lípa srdčitá : Postupné kácení s volnou dopadovou plochou zobrazeno červená .
- Pořadové číslo 2 3 ks. trnovník akát : zobrazeno zelená .  
Řez stromů - S-RLPV Úprava průjezdného či průchozího profilu .
- Pořadové číslo 3 3 ks. dub letní : zobrazeno modrá .  
Řez stromů - S-RLPV Úprava průjezdného či průchozího profilu .
- Pořadové číslo 4 1 ks. javor klen : Postupné kácení s volnou dopadovou plochou zobrazeno červená.
- Pořadové číslo 5 3 ks. lípa srdčitá : zobrazeno fialová .  
Řez stromů - S-RLPV Úprava průjezdného či průchozího profilu .

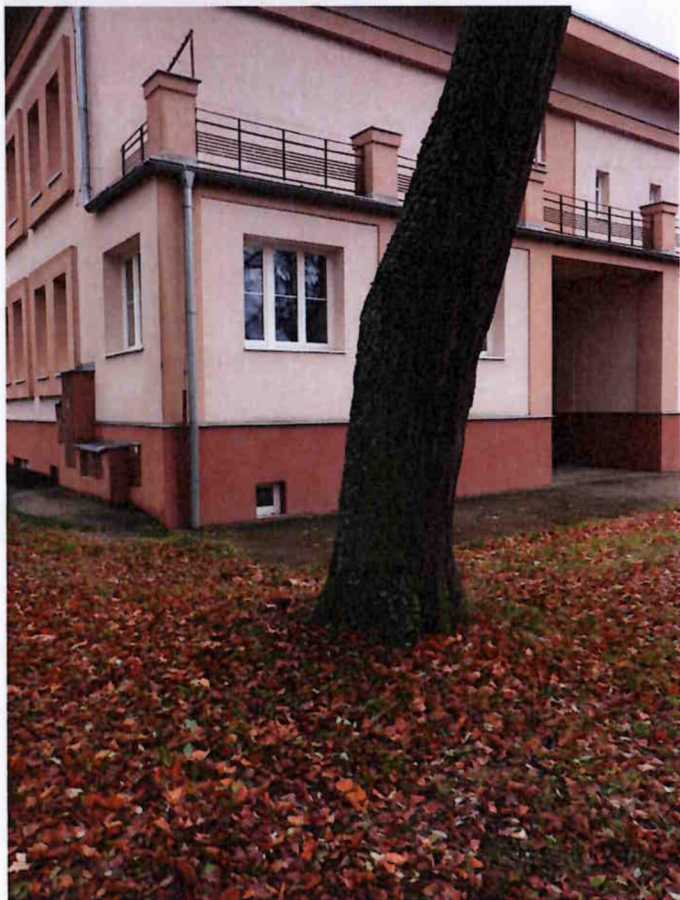
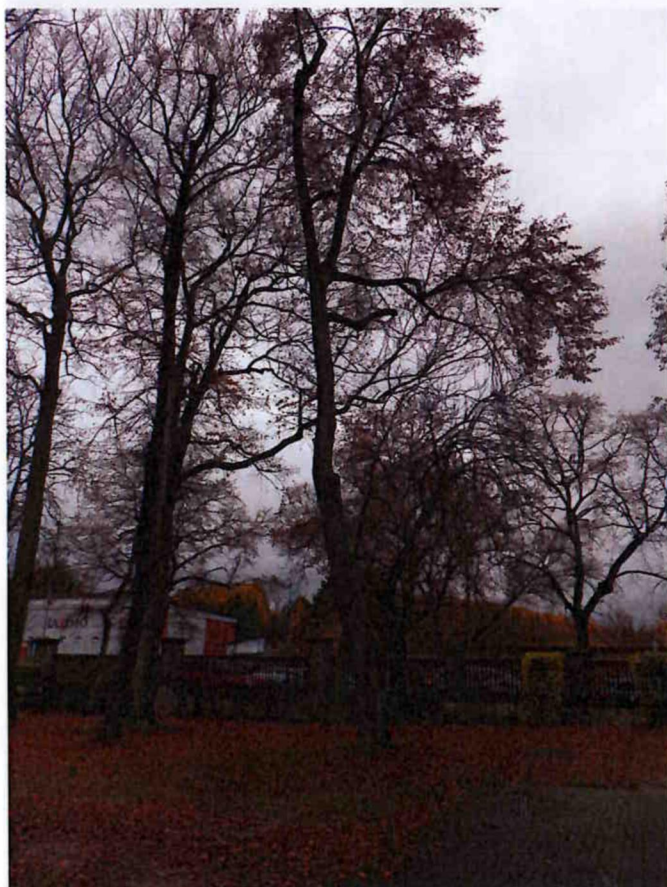
**Pořadové číslo 1** lípa srdčitá

zdravotní stav : 3. - výrazně zhoršený - aktivně probíhající infekce dřevními houbami  
( báze kmene , kořenové náběhy oblast kořenového talíře na tahové straně ) .

stabilita provozní bezpečnost : 3 - 4. staticky relevantní defekt aktuálně s významným vlivem na stabilitu stromu .  
( v minulosti neodborně provedený řez, fototropický růst , náklon kmene ) .

V minulosti neodborně provedený řez, fototropický růst , náklon kmene .

**P.č.1** lípa srdčitá , **p.č.4** javor klen - Stromy určené k odstranění **kategorie C** .

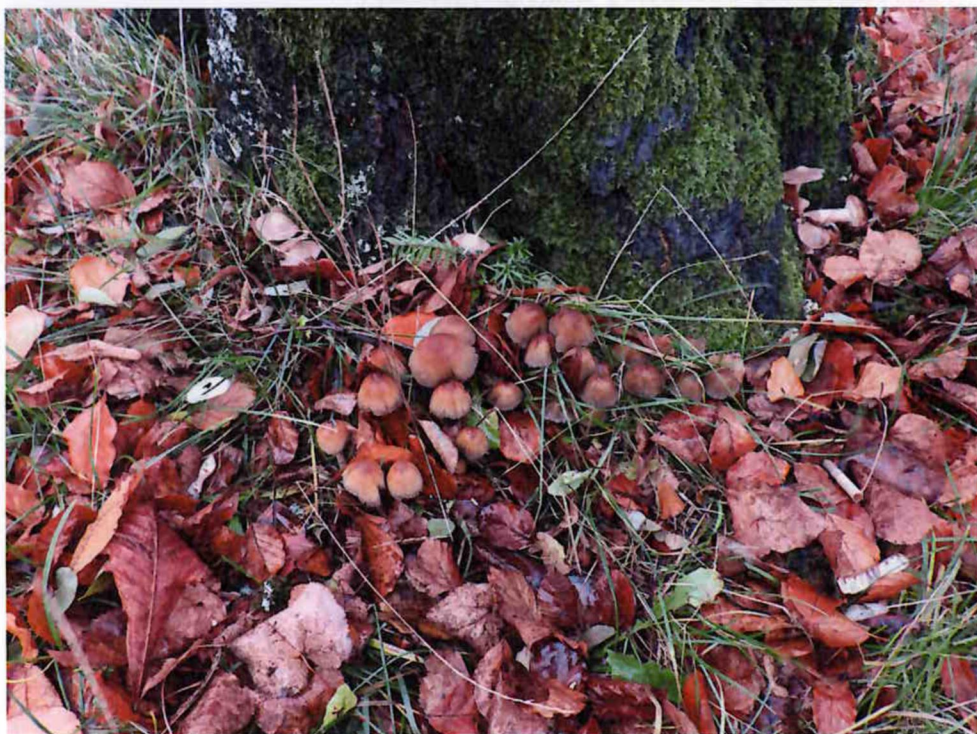
Aktivně probíhající infekce dřevními houbami kořenové náběhy , oblast kořenového talíře na tahové straně .  
Pojezdem techniky dojde k zásahu do mechanicky významného kořenového talíře .

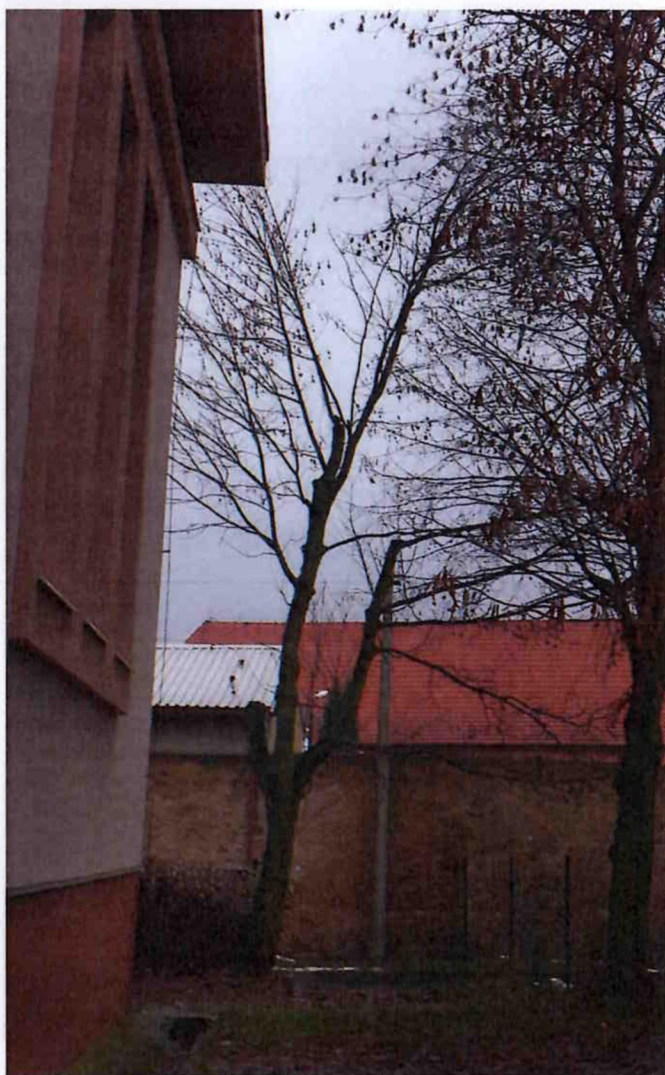
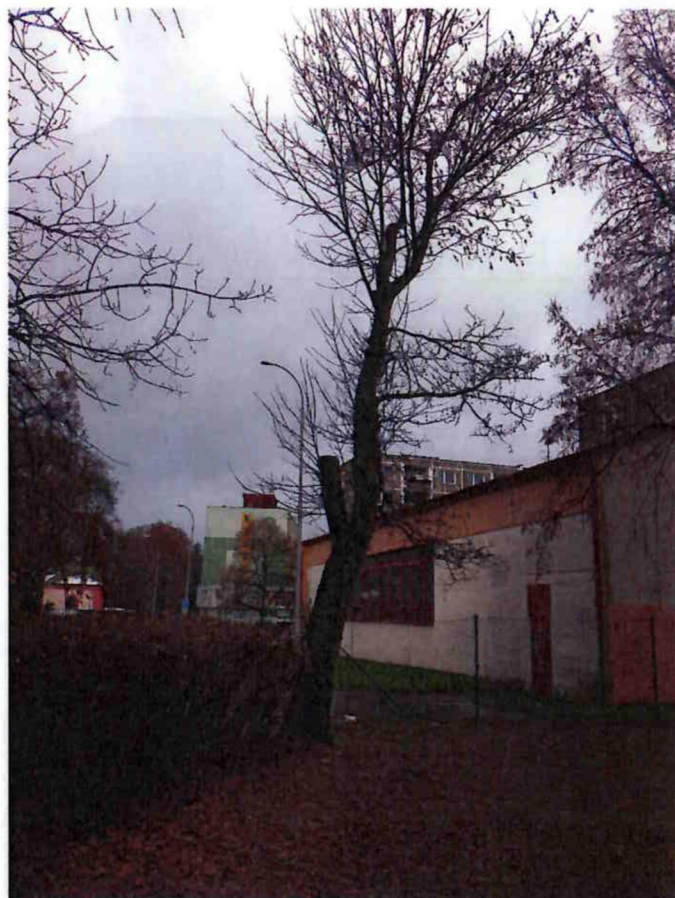
fyzilogická vitalita : 4. zbytková - větší část koruny odumřelá .

zdravotní stav : 3. výrazně zhoršený (souběh defektů )

stabilita provozní bezpečnost : 4. defekt významně ovlivňující stabilitu stromu .

Pořadové číslo 4 javor klen Větší část koruny odumřelá , dožívající jedinec .  
Realizační práce proběhnou v přímém kontaktu s kořenovým systémem .

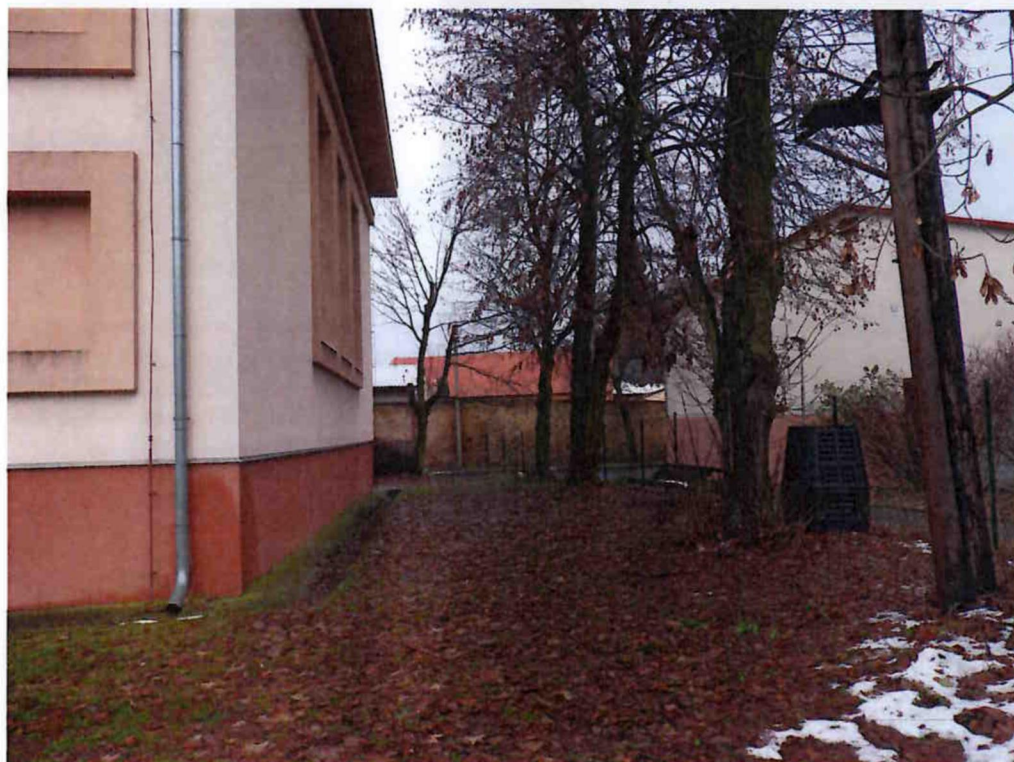
zdravotní stav : 2. zhoršený - přítomnost ran po nevhodně provedeném řezu v minulosti .

Pořadové číslo 5  
3 ks. lípa srdčitá  
Dodržení ochranného pásma  
nejméně 2,5 m měřeno od paty  
kmene !!!

**1 etapa :** Řez stromů - S-RLPV Úprava průjezdného či průchozího profilu .

Ochrana kmene se instaluje za kořenovými náběhy stromu . Konstrukce musí být

pevná a musí zasahovat alespoň do výšky 2 m nebo do výšky spodního kosterního větvení stromu .
