## **NÁVRH AKCÍ PRO PLÁN OBNOVY A INVESTIC DO INFRASTRUKTURNÍHO MAJETKU VHS KOLÍN NA ROK 2025**

**Návrh akcí pro Plán obnovy a investic do infrastrukturního majetku VHS Kolín na rok 2025**

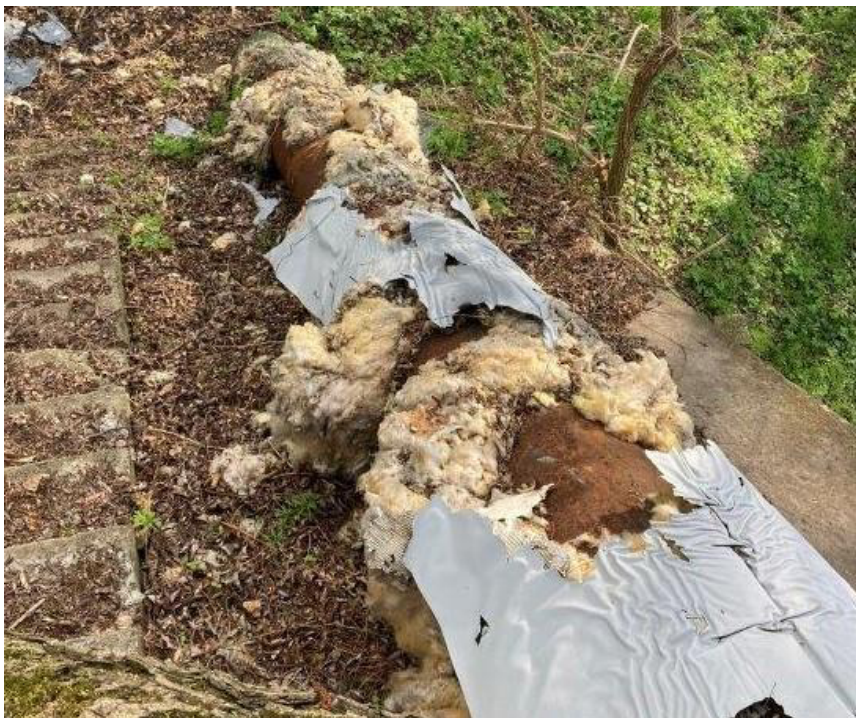
Poškozená část izolace potrubí:

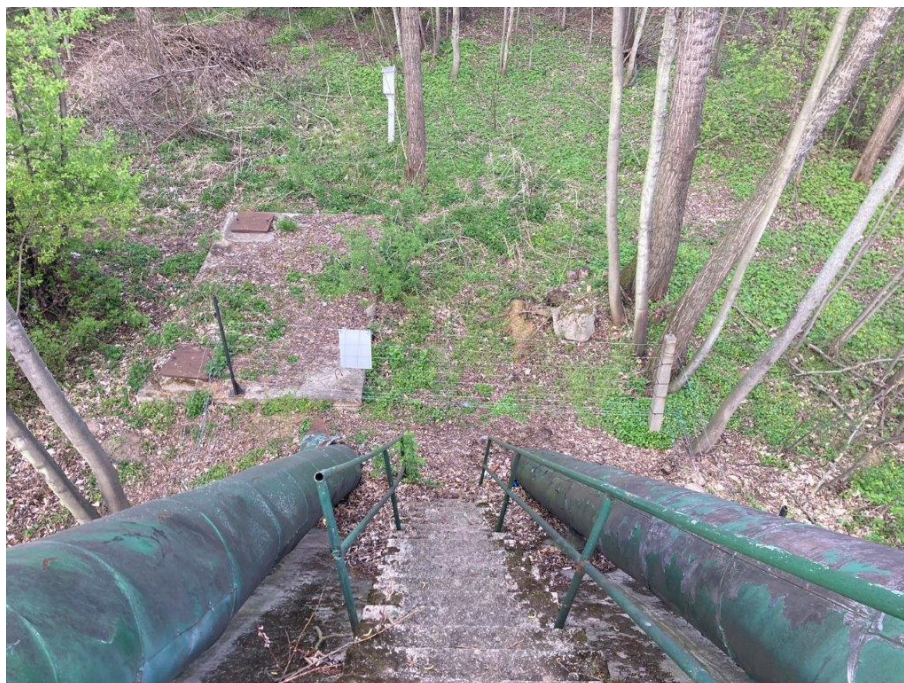
Pohled na šachtu na pravém břehu:

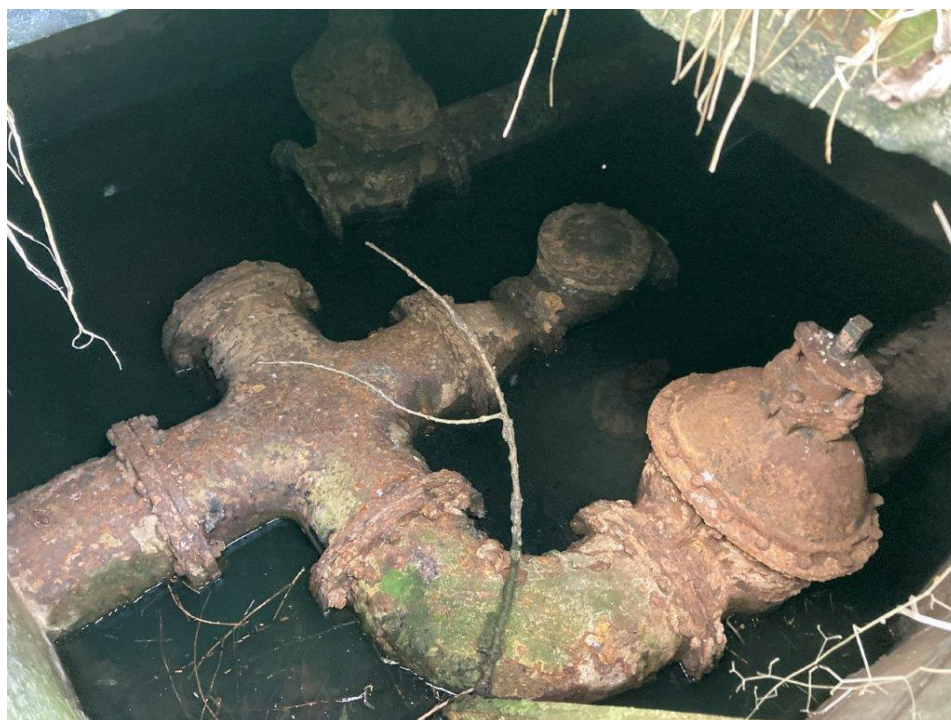
Pohled do šachty levý břeh:

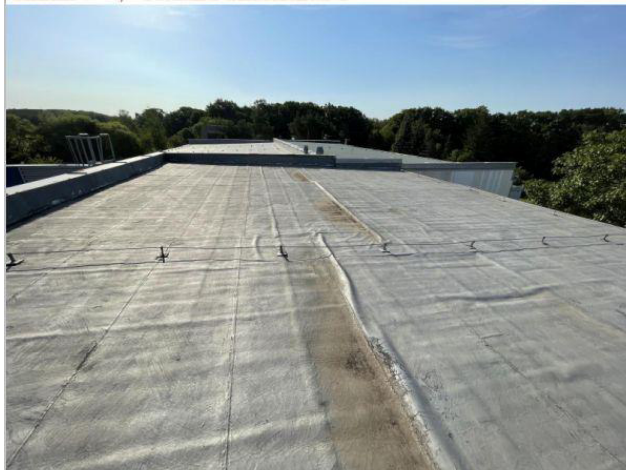
007.jpg

STŘECHA 7 , ZVRÁSNĚNÍ HYDROIZOLACE 2

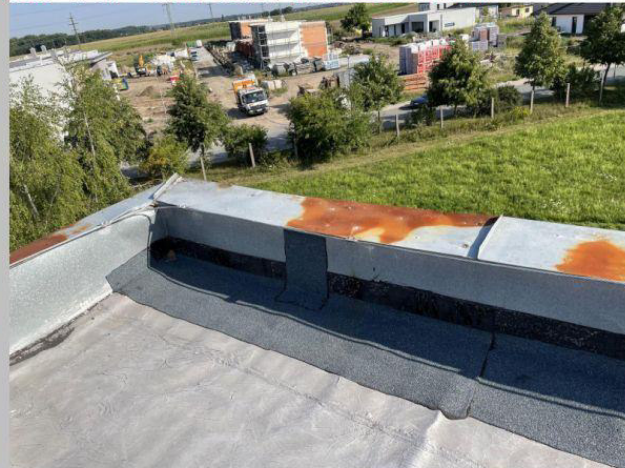
ATIKA SZ ROH - LOKÁLNÍ OPRAVY , NEVÝHOVUJÍCÍ OPLECHOVÁNÍ

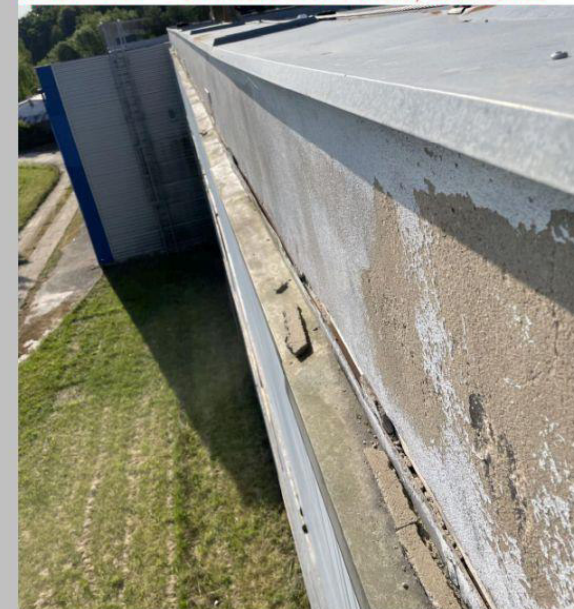
FASÁDA SEVER - POŠKOZENÍ OMÍTKY ATIKY, OPLECHOVÁNÍ

poznámka 2: fasádní omítka nad obkladem fasády je značně poškozená, dochází zde k zatékání. Lešení potřebné pro střešní plášť je v exteriéru nutné pouze v části okapu.

Pro opravu omítek atiky z vnější strany by se muselo lešení rozšířit na o část podélné atiky od úrovně terénu, u příčné atiky od úrovně nižší střechy. Střechu ochránit před poškozením.

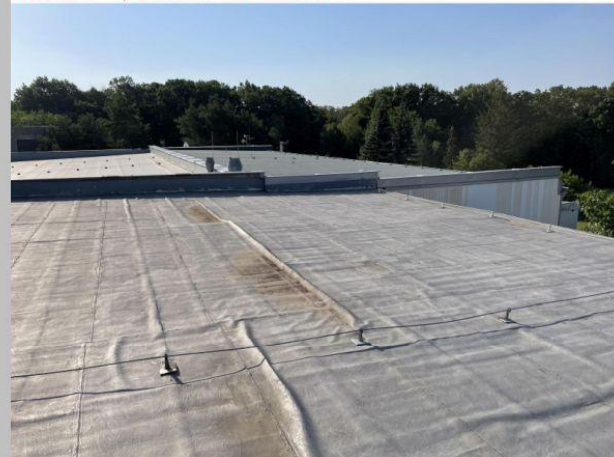
STŘECHA 6 , ZVŘÁSNĚNÍ HYDROIZOLACE

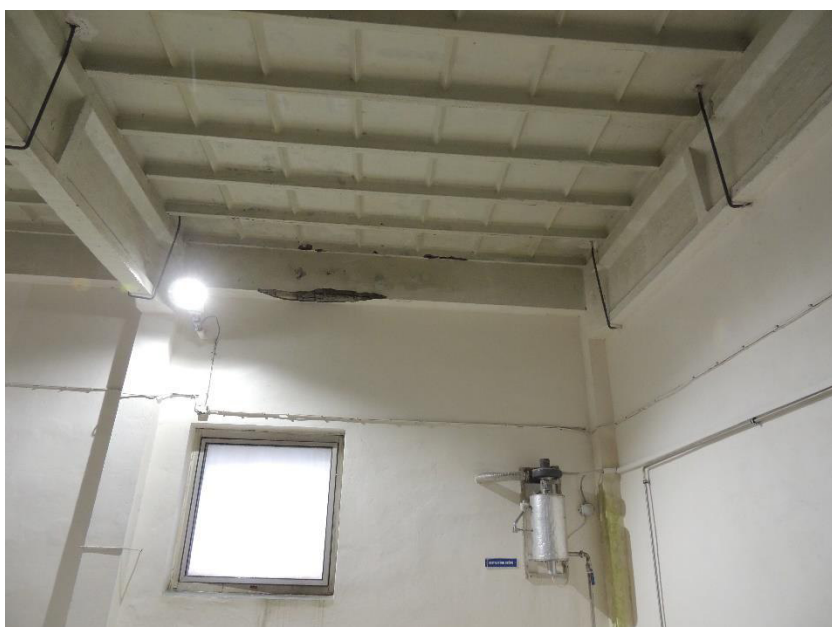
V rámci ohledání bylo nalezeno několik trhlin na prefabrikovaných střešních vaznicích, pravděpodobně od korodující výztuže (viz. fotodokumentace). Ve všech případech jde pravděpodobně o obalovou měkkou výztuž prefabrikovaného prvku z oceli T 10338 nebo E 10216. Hlavní nosnou výztuž prvku v tomto případě tvoří hluboko uložené kabely předpínací výztuže.

Pohled na část konstrukcí s největšími poruchami od korodující výztuže

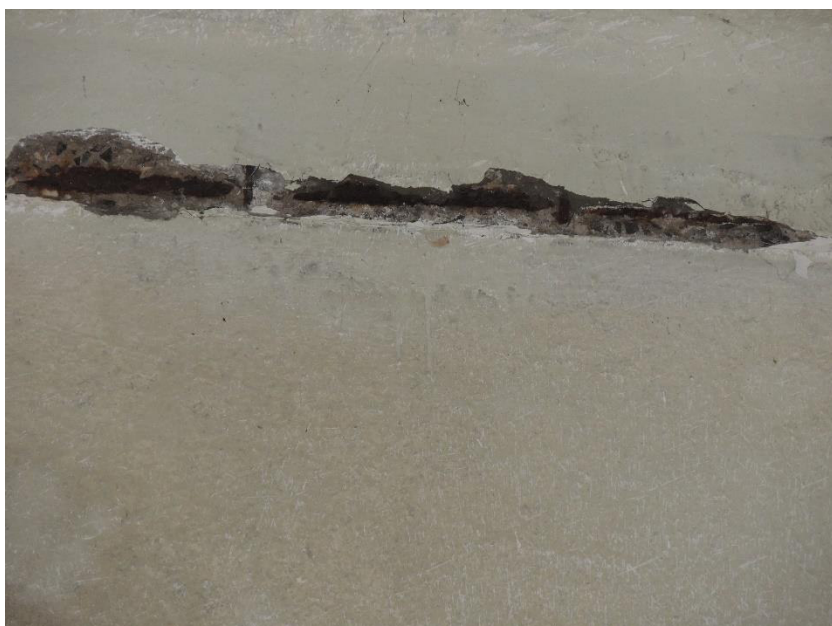
U některých trhlin v betonu prefabrikovaných střešních desek byly před ohledáním provedeny sondy, které odhalily korodující výztuž. Koroze prutů výztuže zasahuje na většině odhalených míst do 0,5 mm z průměru ocelových prutů, lokálně až 1,0 mm z průměru ocelových prutů. Ke korozi výztuže a vzniku trhlin dochází pouze lokálně. Výztuž v obvodovém žeburu prefabrikovaných střešní desek SZD 33-450 je průměru 12 mm z oceli V 10425, příčná a podélná výztuž ve skořepinové ploché části desek je průměru 6 mm z hladké oceli E 10216.

Detail místa poruchy od korodující výztuže obvodového žebra prefabrikované střešní desky
