Stavba: OA Karlovy Vary - modernizace uceben

## **Oficiální vyjádření ke změnovému listu č. 1**

## **ZÁVĚREČNÁ ZPRÁVA**

#### **HYDROGEOLOGICKÝ DOZOR**

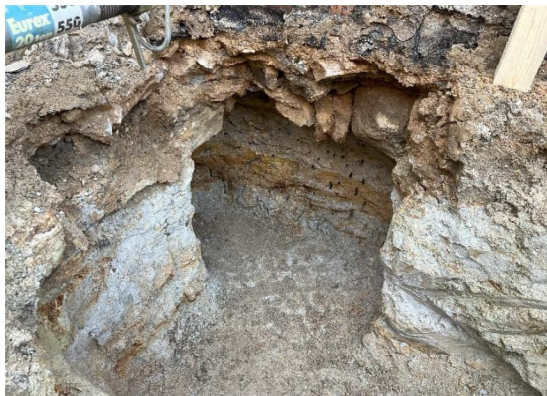
Obr. 1 Pohled na západní stěnu výkopu pro šachtici výtahu (12.03. 2025)

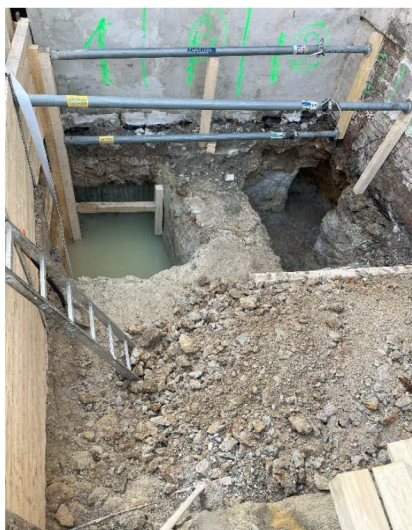
Vody zastižené v rámci provedených zemních prací ve východní části výkopů přiléhajících k úpatí přilehlého svahu pod Bezručovou ulicí náležely spíše vodám mělkého oběhu, vyvinutého v propustnějších partiích svahových sedimentů či vázaného na kontakt těchto svahovin a terciérních jíílů. V těchto polohách se vyskytují ojedinělé drobné zavěšené horizonty, s převažujícími statickými zásobami. Tato mělká zvodeň se projevila na počátku března 2025 jen ve výkopu ve východní části staveniště po intenzivních atmosférických srážkách, kdy došlo k vývoji pravděpodobně omezeně vydatných, nespojitých horizontů mělce infiltrované vody v prostředí kvartérních zemin, resp. na výše uvedeném kontaktu.

Obr. 2 Pohled na výkopy pro výtah od S; východní šachtice s přítoky podzemní vody (07.03. 2025)

S ohledem na průsaky podzemní vody z úpatí svahu byla zdvojena hydroizolace základových prvků výtahu a zřízena čerpací jámka o průměru 0,6 m a hloubce 4,0 m, která bude vybavena čerpadlem a měřičem úrovně hladiny. Voda z této jámky bude v případě naplnění přečerpávána do dešťové kanalizace.
