## **DODATEK Č. 1**

**„Sportovní areál U Červených domků, Hodonín – nové šatny, fotbalové hřiště –  
rozšíření plochy UMT“**

## Z M Ě N O V Ý L I S T

číslo: ZL č. 01

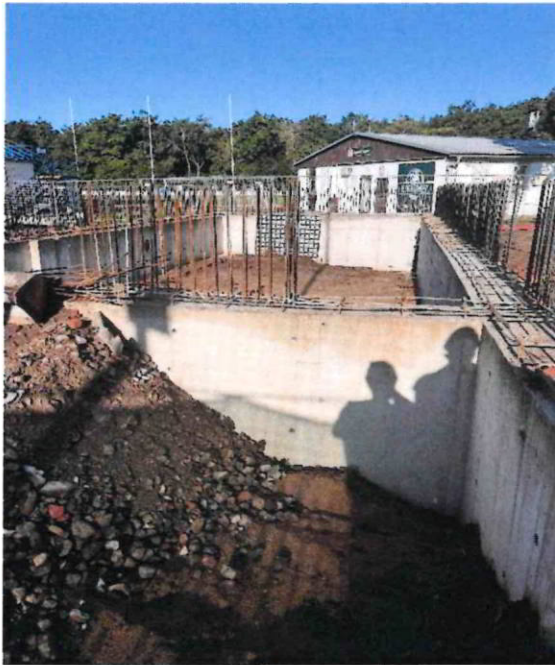
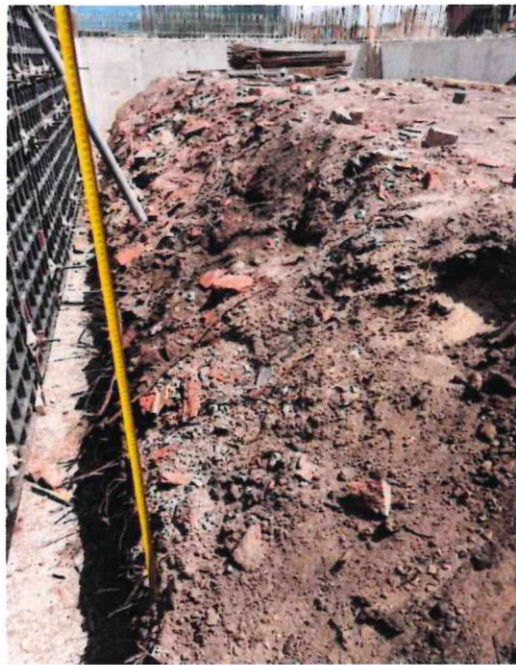
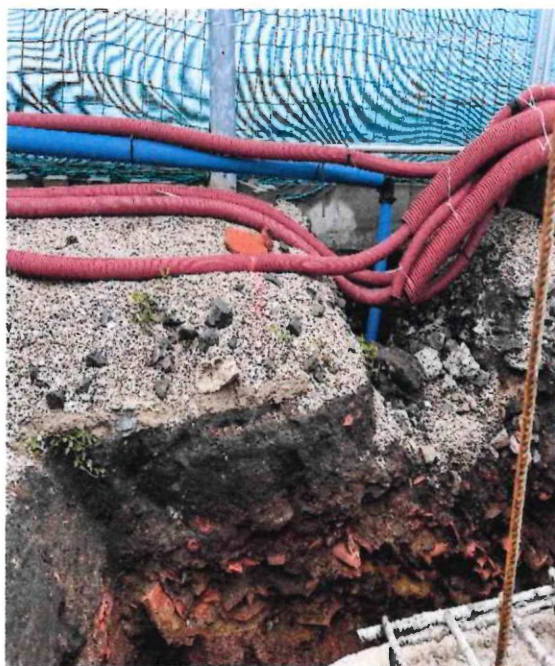
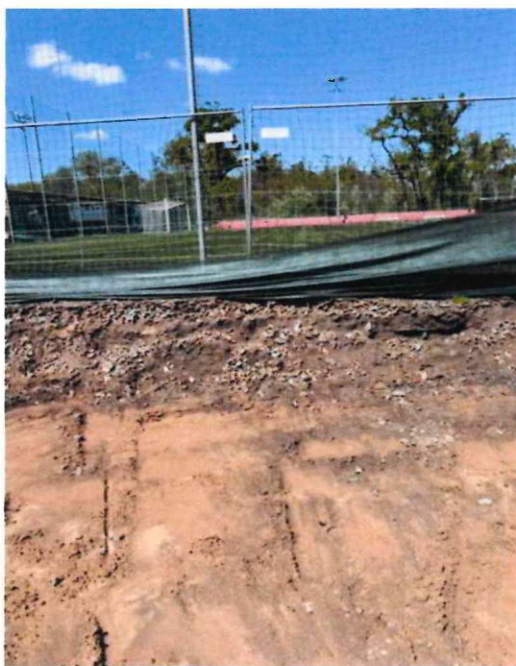
Při provádění zemních prací bylo zjištěno, že pod částí I. stavebního objektu SO II.101.1 – Nové šatny se nachází nevhodná zemina k použití na stavbě. Jedná se o nezhuštěnou navážku obsahující kořeny a velký obsah cihelného odpadu. Pod částí II. stavebního objektu SO II.101.1 se nacházela vyšší tloušťka škváry, než bylo uvedeno v projektu. Dále byla při provádění výkopových prací nalezena železobetonová šachta a staré základy objektu.

Nevhodná zemina (škvára, cihelná suť apod.) bude odtěžena a vyvezena na skládku.

Stávající ŽB konstrukce (šachta, stávající základy) budou odstraněny, suť uložena na skládku a výkopy zasypaný.

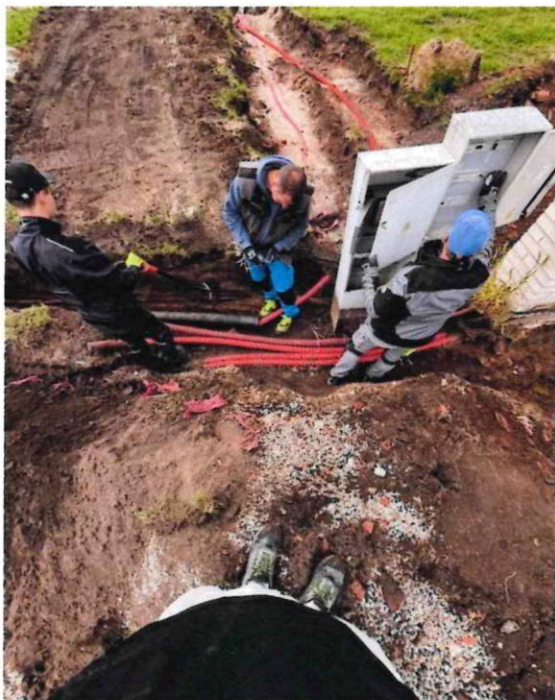
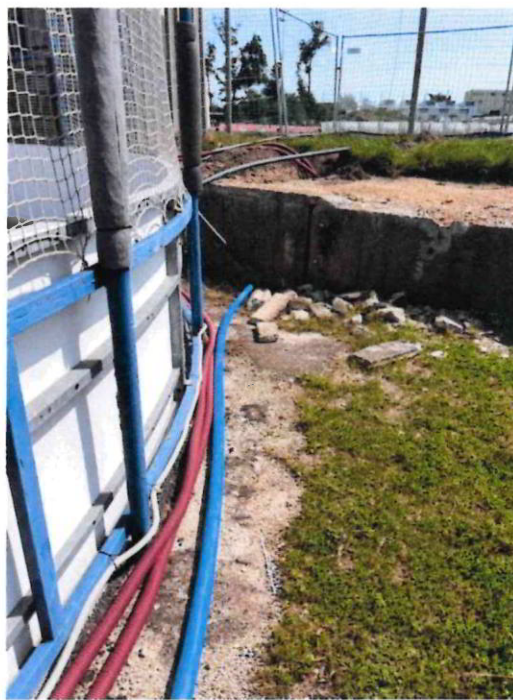
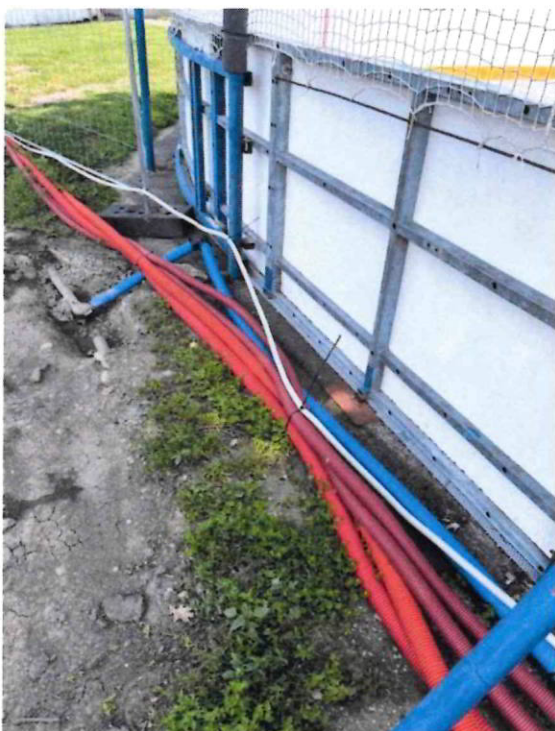
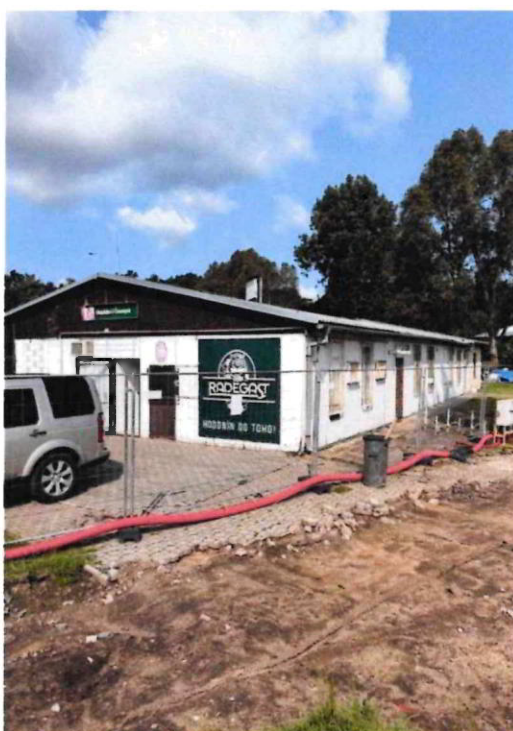
Jedná se o přeložení stávající elektroinstalace pro napojení florbalového a fotbalového hřiště (umělá tráva) – osvětlení, ovládání světelné tabule, ovládání závlahy apod. Požadavek vznikl od TEZA Hodonín, která požadovala zachování ovládání hřišť po celou dobu výstavby. Tyto práce nejsou obsaženy v projektové dokumentaci ani v rozpočtu stavby.

- najít a zjištění stávajícího stavu elektroinstalace
- odpojení a zrušení stávajících rozvodných skříní
- provedení výkopů a natažení nových elektroinstalací
- osazení nových rozvodných skříní včetně dopojení

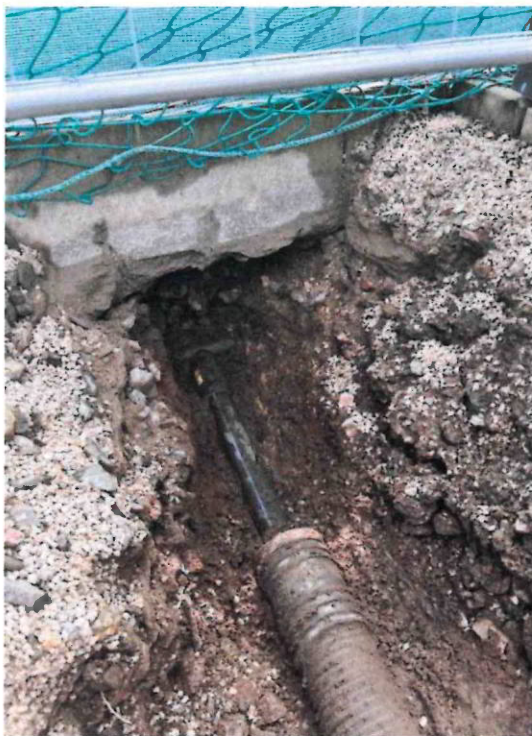
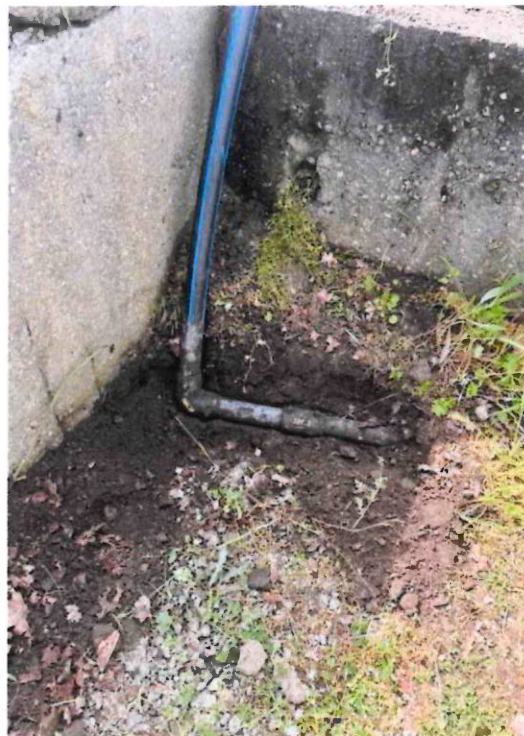
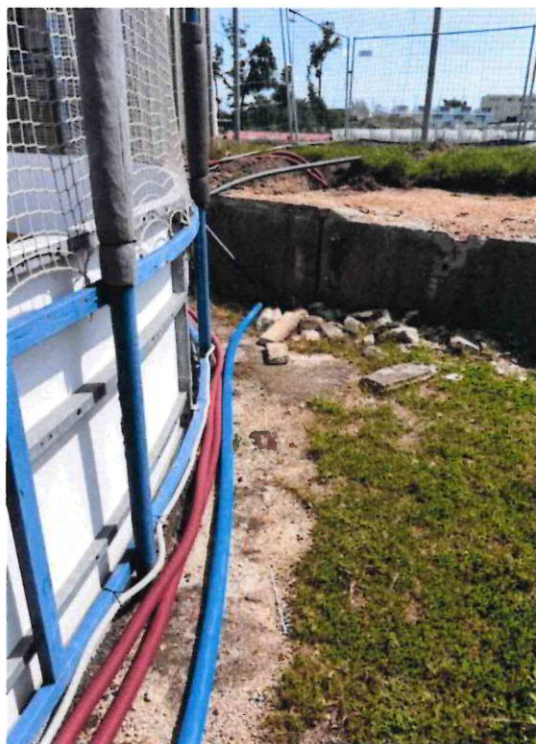
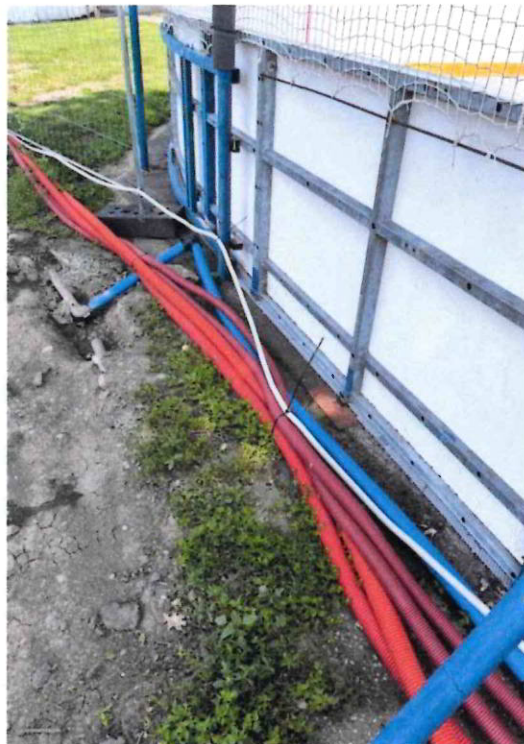
Jedná se o přeložení stávajícího rozvodu závlahy pro fotbalové hřiště (umělá tráva). Požadavek vznikl od TEZA Hodonín, která požadovala zachování závlahy z důvodu kropení umělé trávy po celou dobu stavby. Tyto práce nejsou obsaženy v projektové dokumentaci ani v rozpočtu stavby.

- výkopové práce
- odpojení a demontáž stávajícího rozvodu závlahy
- provedení nového rozvodu potrubí včetně dopojení na stávající rozvod závlah – fotbalové hřiště – umělá tráva

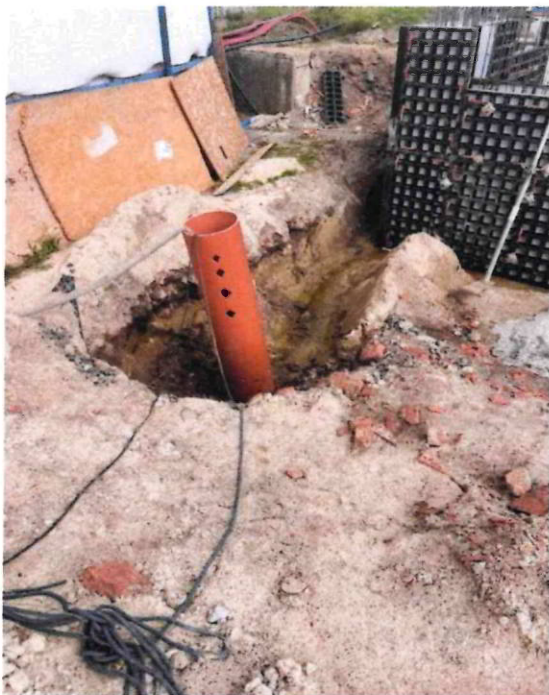
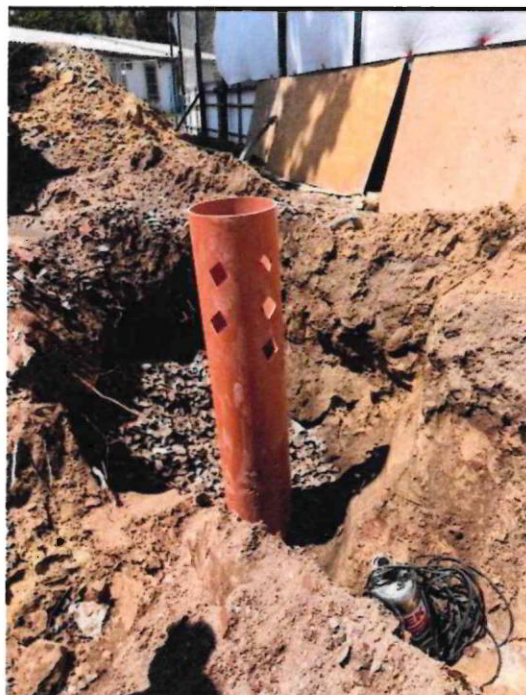
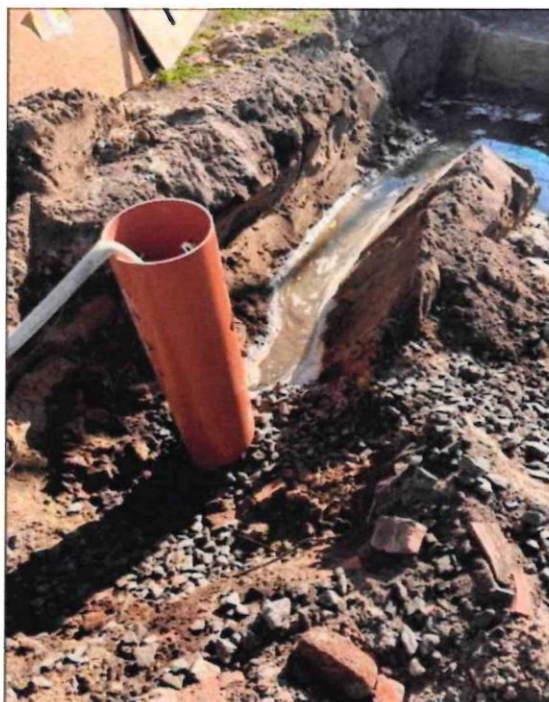
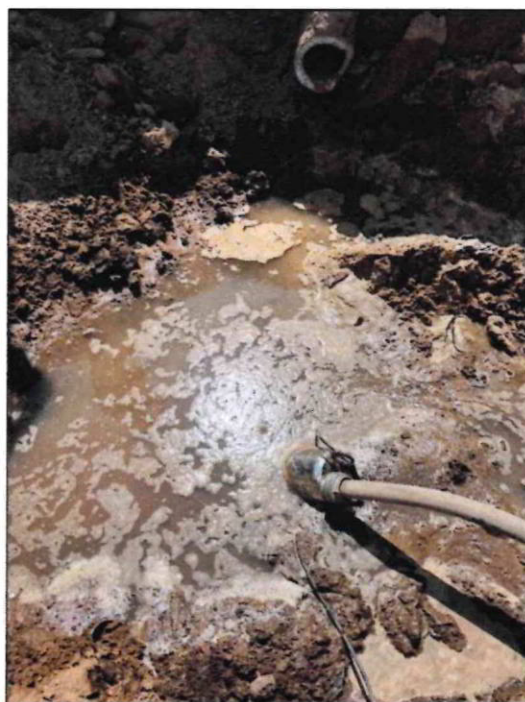
Při provádění výkopových prací, byla zjištěna vysoká hladina podzemní vody zasahující do základové spáry v části I. objektu SO II.101.1 Nové šatny

- výkop čerpací jámy
- osazení čerpacího potrubí a čerpadla
- čerpání vody po celou dobu provádění základových konstrukcí a zemních prací v části I objektu SO II.101.1 Nové šatny

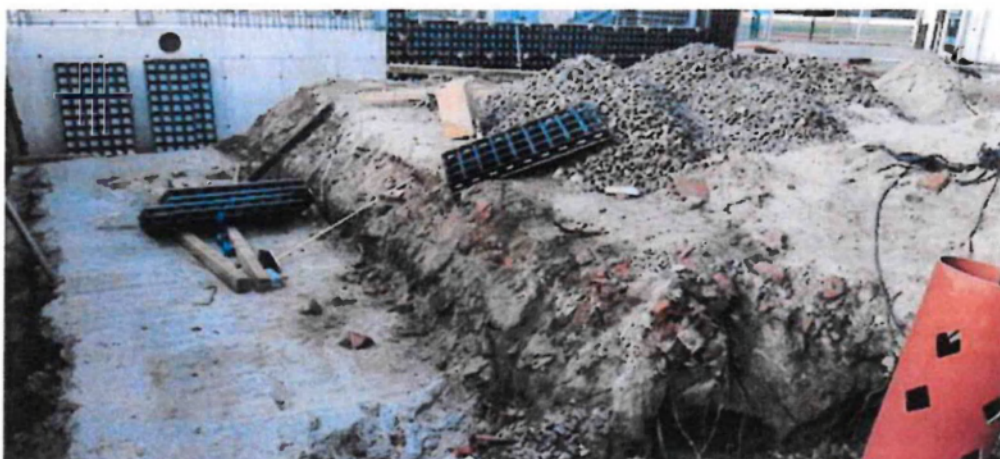
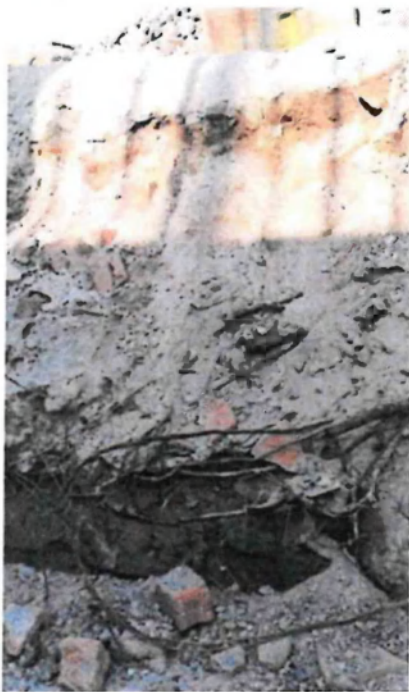
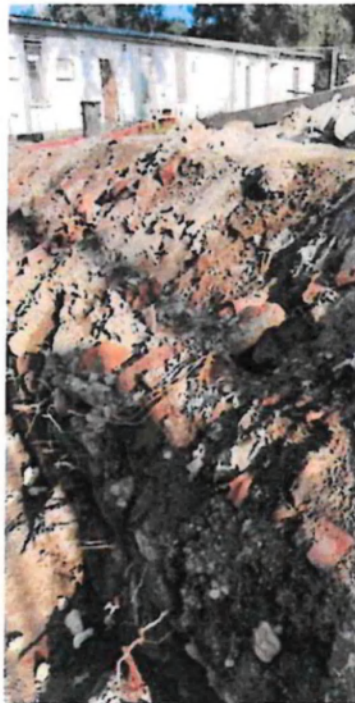
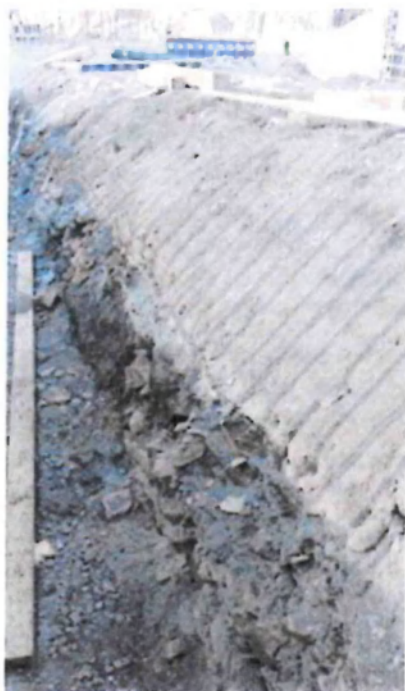
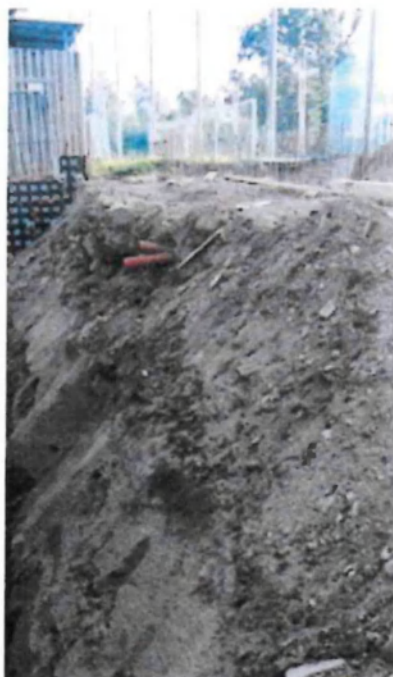
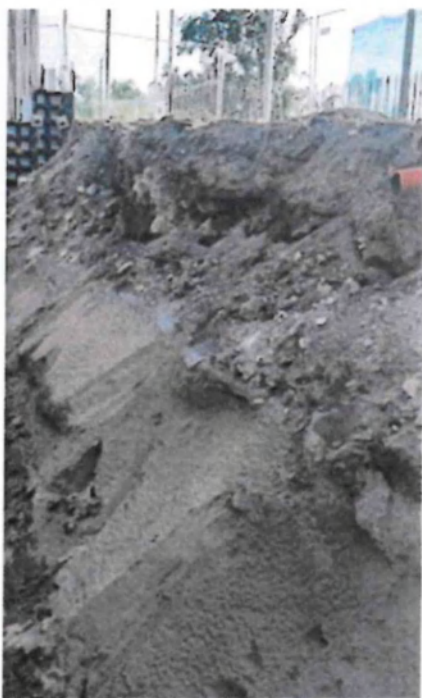
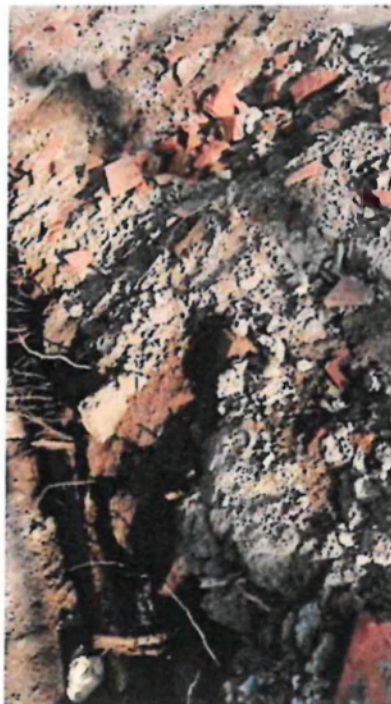
Prohlídkou bylo zjištěno, že stávající podloží je tvořeno násypem z různorodého materiálu viz. foto.

Posuzované stávající podloží je tvořeno v mocnosti cca 1,2 m volně sypaným (nezhutněným) násypovým tělesem. Násyp je vybudován z různorodého nevhodného materiálu, který je tvořen stavební sutí, cihelnými zrny rozličných velikostí, škvárou a organickými zbytky (kořeny, větve).

**Na základě daného zjištění doporučujeme stávající nezhutněný násyp tvořený nevhodným materiálem odtěžit na úroveň rostlého podloží (ulehlá písčité zemina), aby v budoucnu nedošlo k dodatečnému dosednutí.**
