**D O D A T E K   č.1**  
**smlouvy o dílo**  
**Číslo objednatele:CES**  
**Číslo zhotovitele:17080067**

| <b>NÁVRH ZMĚNY</b> | | | | číslo : 01/2017 | |
| Název akce: LN039018 Lubenec, VDJ Záhoří - rekonstrukce vodojemu | | | | | |

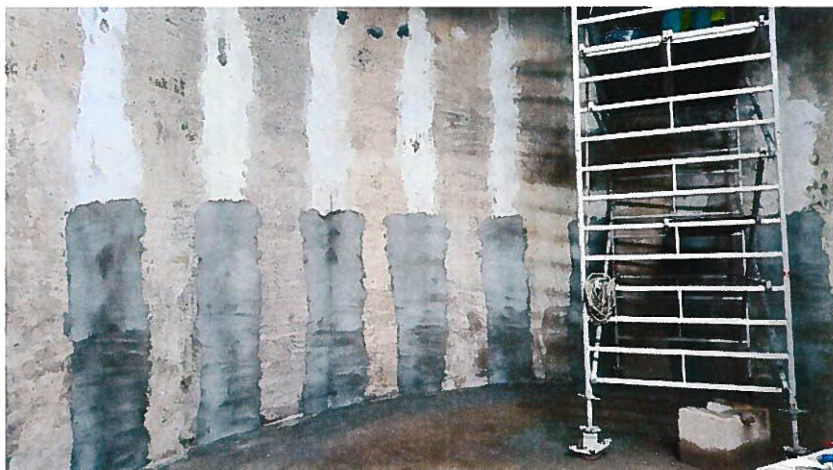
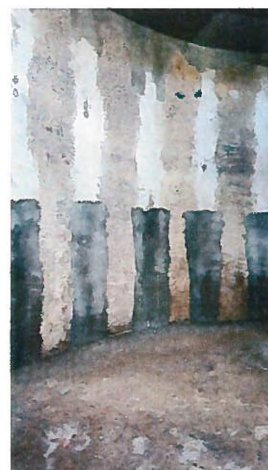
Součástí zadávací dokumentace stavby (ZDS) byl předpoklad sejmutí svrchní hydroizolační vrstvy. Po sejmutí svrchní vrstvy, byly zjištěny průsaky svislou spárou mezi prefabrikovanými dílci.

[Pohled na průsaky - stěny AN.1 \(Levá strana\) obr.1 a 2](#)

Tento stav projektová dokumentace nemohla předpokládat. Jedná se o místa, kde bez destruktivního zásahu do konstrukce není možné skutečnost zjistit.

Dojde k vysokotlakému za injektování polyuretanovou pryskyřicí s následným přetažením svislé spáry těsnícím systémem Sikadur-Combiflex

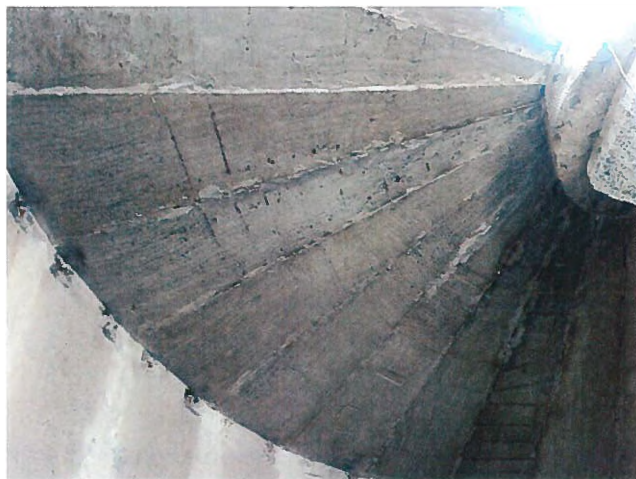
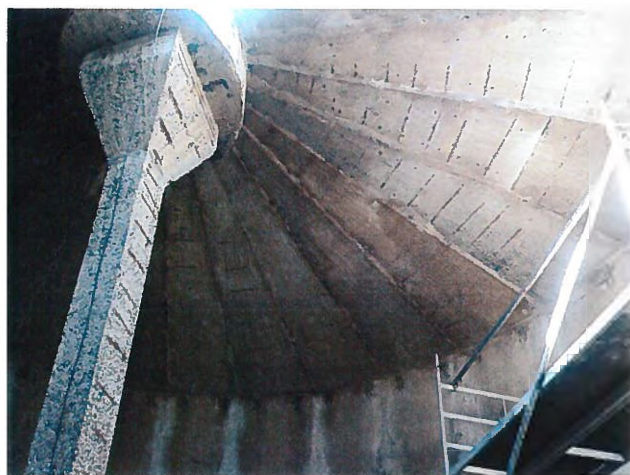
Součástí zadávací dokumentace stavby (ZDS) byl předpoklad sejmutí svrchní hydroizolační vrstvy. Po sejmutí svrchní vrstvy, byly zjištěny nerezové výkvěty betonového podkladu.

Pohled na stávající podklad - strop AN.1 (Levá strana) obr.1

Tento stav projektová dokumentace nemohla předpokládat. Jedná se o místa, kde bez destruktivního zásahu do konstrukce není možné skutečnost zjistit.

Dojde k naříznutí betonové konstrukce po obou stranách výztuže cca do 1/2 profilu výztuže. Tento nařízlý beton, bude odsekán. Výztuž bude v odsekaných místech očištěna a následně ošetřena materiálem Sika MonoTop 910. Po nánosu druhé vrstvy (Sika MonoTop 910) bude doplněn vybouraný beton materiálem Sika Rep.

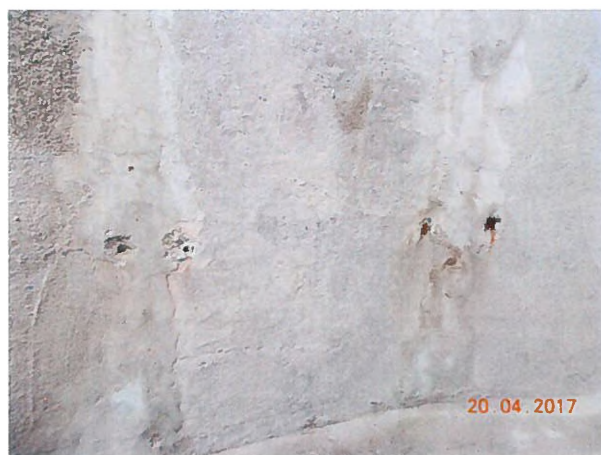
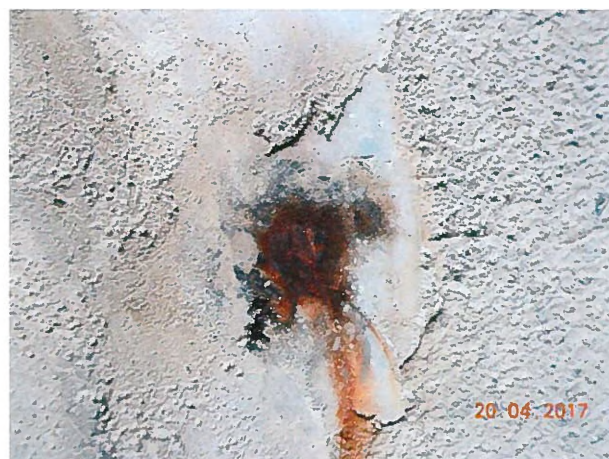
Součástí zadávací dokumentace stavby (ZDS) byl předpoklad odstranění vrchního hydroizolačního nátěru a následné nanesení hydroizolační stěrky na stěny akumulční jímky AN.1. Po odstranění vrchního hydroizolačního nástřiku, byla zjištěna skutečnost, že dochází k částečnému prorezavění výztuže na povrch.

Pohled na stávající podklad - stěn AN.1 (Levá strana) obr.1

Tento stav projektová dokumentace nemohla předpokládat. Jedná se o místa, kde bez destruktivního zásahu do konstrukce není možné skutečnost zjistit.

Dojde k naříznutí betonové konstrukce po obou stranách výztuže cca do 1/2 profilu výztuže. Tento naříznutý beton, bude odsekán. Výztuž bude v odsekaných místech očištěna a následně ošetřena materiálem Sika MonoTop 910. Po nánosu druhé vrstvy (Sika MonoTop 910) bude doplněn vybouraný beton materiálem Sika Rep.

Odstraní se pomocná montážní výztuž akumulční jímky AN.1

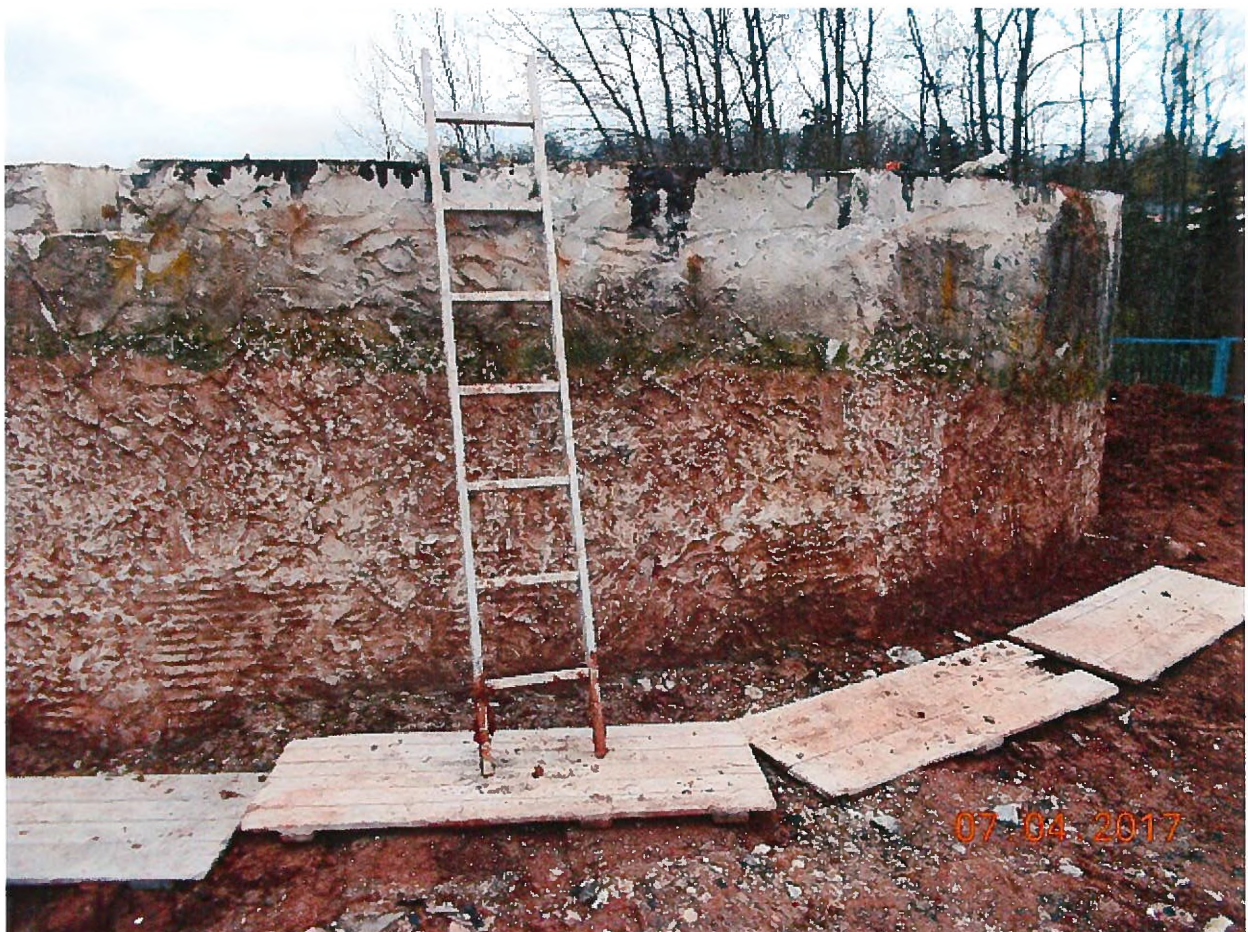
Součástí zadávací dokumentace stavby (ZDS) , bylo počítáno s odkopem přispané zeminy a očištěním stávající svislé stěny. Na očištěné stěny se měli přímo nanášet nové vrstvy (hydroizolace, tepelná izolace atd.) Po odkopu stávající zeminy, byla zjištěna skutečnost, že povrch není vhodný po očištění k aplikaci hydroizolace viz. foto.

Pohled na stávající podklad - stěny AN.1 (Levá strana) obr.1

Tento stav projektová dokumentace nemohla předpokládat. Jedná se o místa, kde bez odtěžení zeminy, nebylo možno zjistit skutečný stav.

Očištění stávajícího podkladu, hloubková penetrace stávajícího podkladu a vyrovnaní podkladu pro nanášení dalších vrstev dle PD.

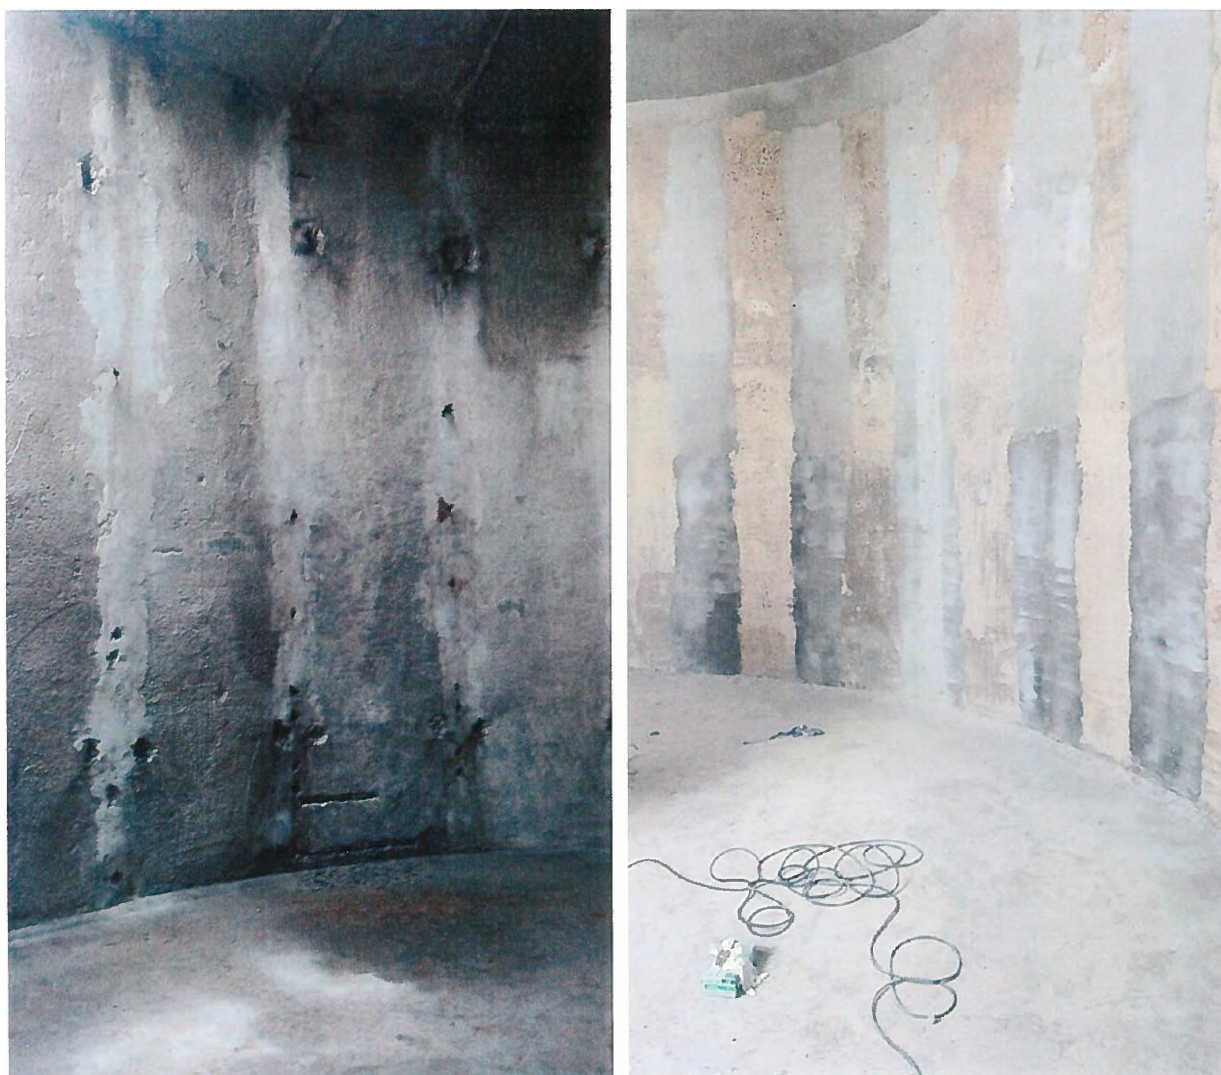
Součástí zadávací dokumentace stavby (ZDS) byl předpoklad odstranění vrchního hydroizolačního nátěru a následné nanesení hydroizolační stěrky na stěny akumulární jímky AN.1. Po odstranění vrchního hydroizolačního nástřiku, byla zjištěna skutečnost, že stávající dobetonávky spár prefabrikátů nejsou v předpokládané rovinnosti. Na tento nerovný povrch není vhodné dle technického zástupce firmy Sika nanášet hydroizolační stěrku (Sika Seal 210 Migrating).

Pohled na stávající podklad a dodatečné srovnání povrchu - stěn AN.1 (Levá strana) obr.1

Tento stav projektová dokumentace nemohla předpokládat. Jedná se o místa, kde bez destruktivního zásahu do konstrukce není možné skutečnost zjistit.

Srovnání nerovností na stěnách akumulární nádrže AN.1 hydroizolační stěrkou (Sika Seal 210 Migrating)

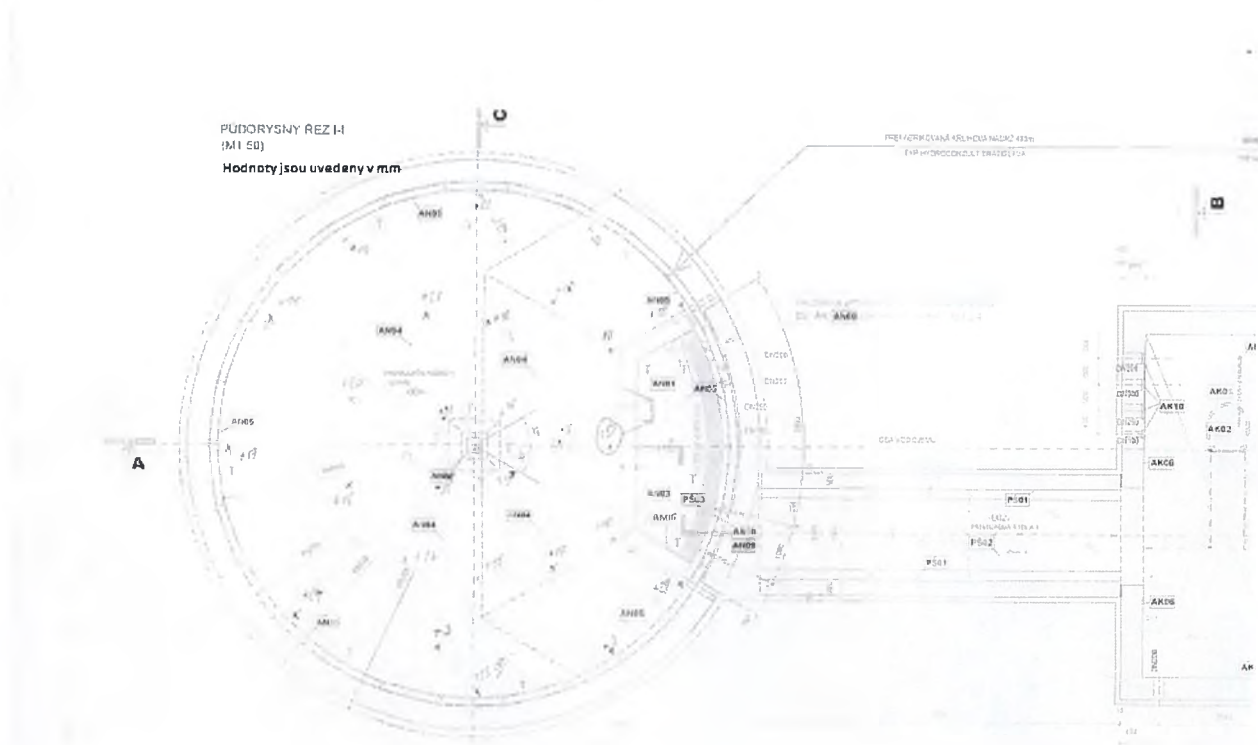
Součástí zadávací dokumentace stavby (ZDS) byl předpoklad odstranění vrchního hydroizolačního nátěru a následné vyspárování dna akumulční nádrže na 3% spád. Ovšem projektová dokumentace počítala se stávajícím spádem podlahy 1,9%.

Pohled na zaměření stávající podlahy AN.1 (Levá strana) obr.1

Tento stav projektová dokumentace nemohla předpokládat. Jedná se o místo, kde bez vypuštění celé akumulční jímky, není možné zjistit skutečnost.

Dojde k vyspádování podlahy s 2% spádem k vypouštěcí jímce.
