Zápis z výjezdu s DPMUL

Dne 22.7.2016 bylo provedeno ve městě Ústí nad Labem, při kterém byly hodnoceny nutné zásahy – prořezy dřevin, zasahujících do průjezdního profilu a trakčního vedení.

Lokality s dřevinami zasahujícími do průjezdního profilu a trakčního vedení a doporučení vhodných postupů a rozsahu prořezu

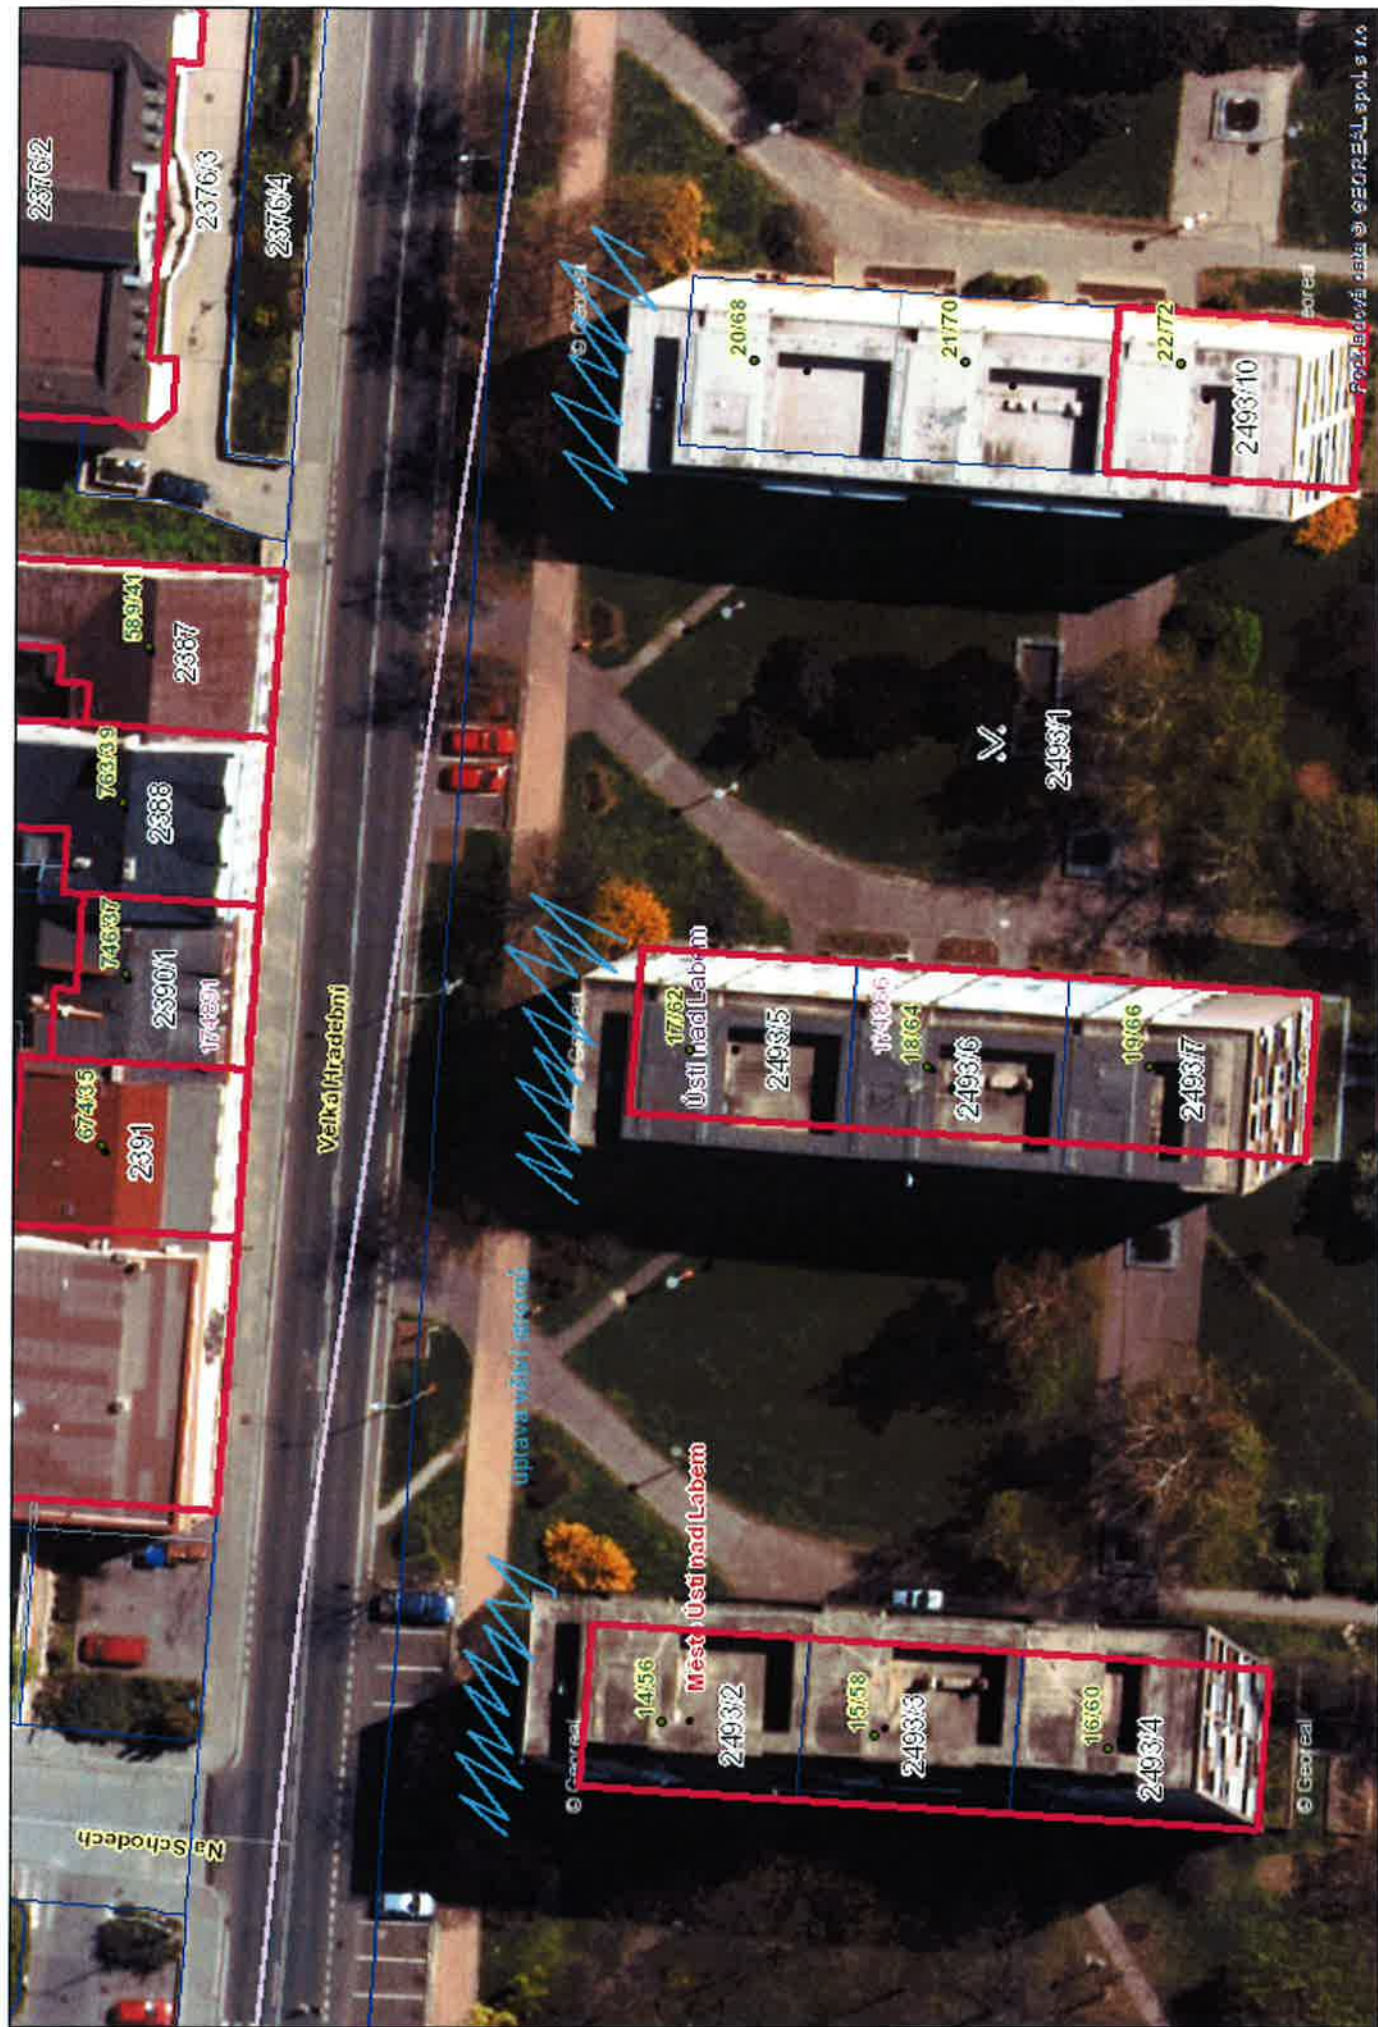
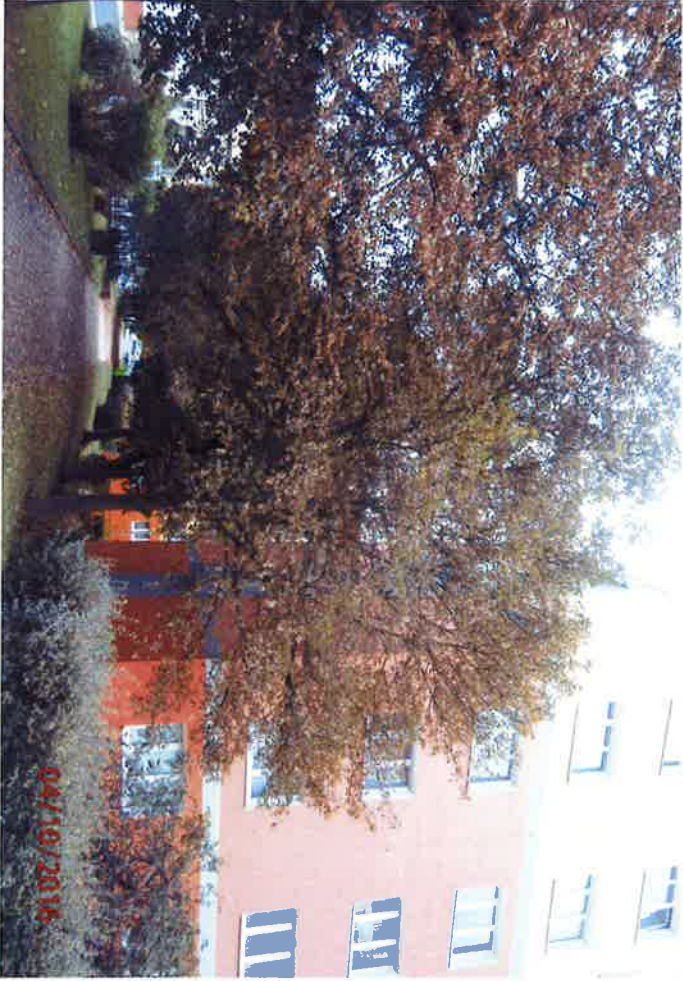
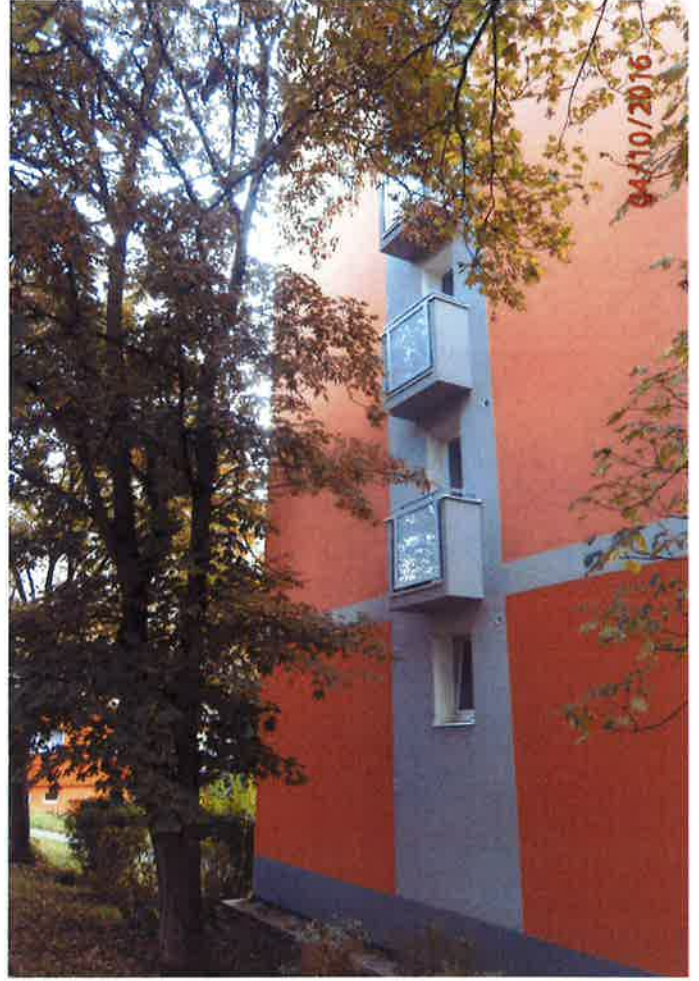
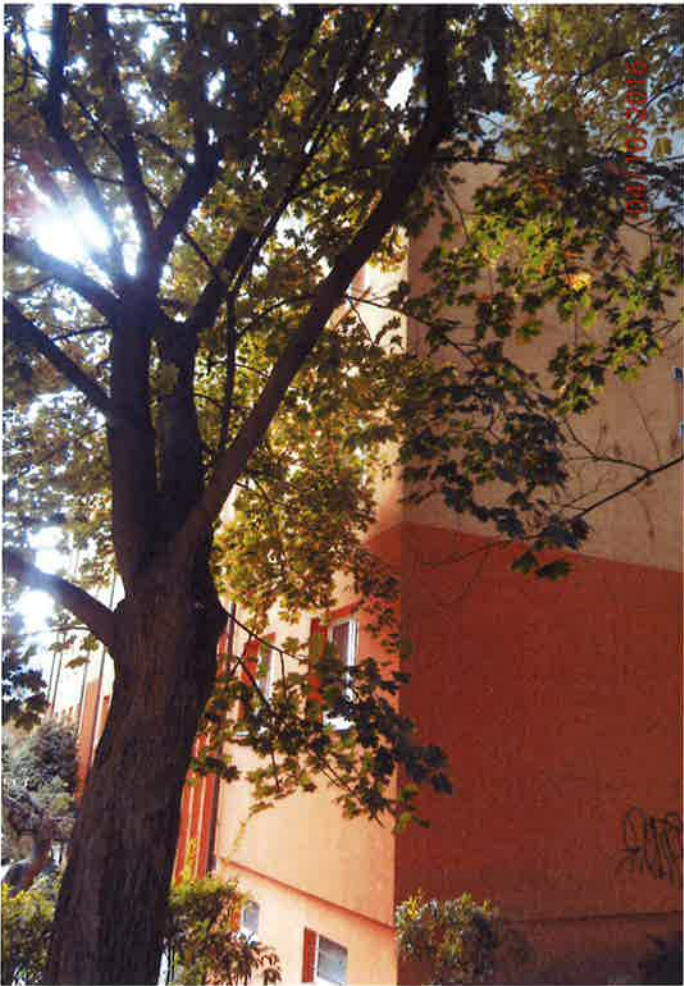
ABC domy - ul. Velká Hradební

[REDACTED]
byla u nás paní (i u vás) s tím, že u ABC domů jim větve zasahují na balkon a bylo by potřeba je odstranit. Byla jsem se tam podívat, všechny domy mají novou fasádu a u všech tří domů z jedné strany se stromy (větve) dotýkají fasády.

Chtěli bychom vás požádat o úpravu větví tak, aby se fasády nedotýkaly a zároveň jsou v korunách suché větve, tak ty odstranit.

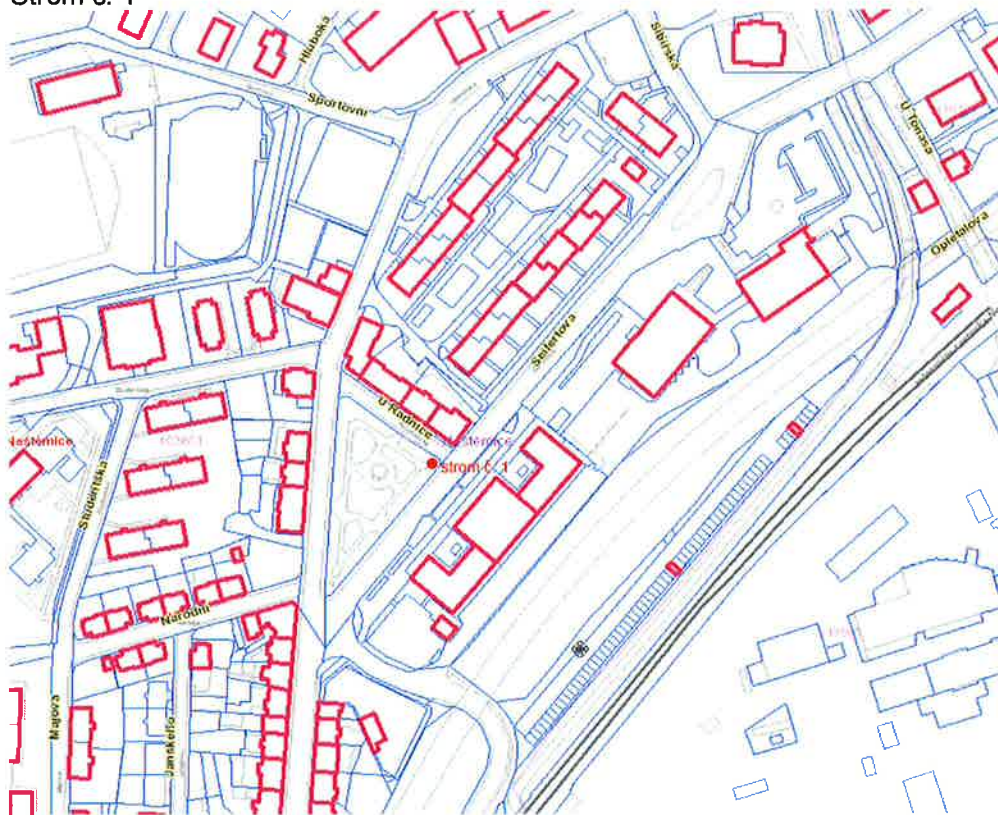
Příloha – mapový zákes
Strom č. 1

1. Platan v parku před radnicí

Nutno provést mírnou obvodovou redukci větví zasahujících do blízkosti trakčního vedení. Velikost ran max. 5 cm, výjimečně 10 cm, řez musí být veden vždy na postranní větve. Zásah provést tak, aby větve byly minimálně ve vzdálenosti 1 m od trakčního vedení.

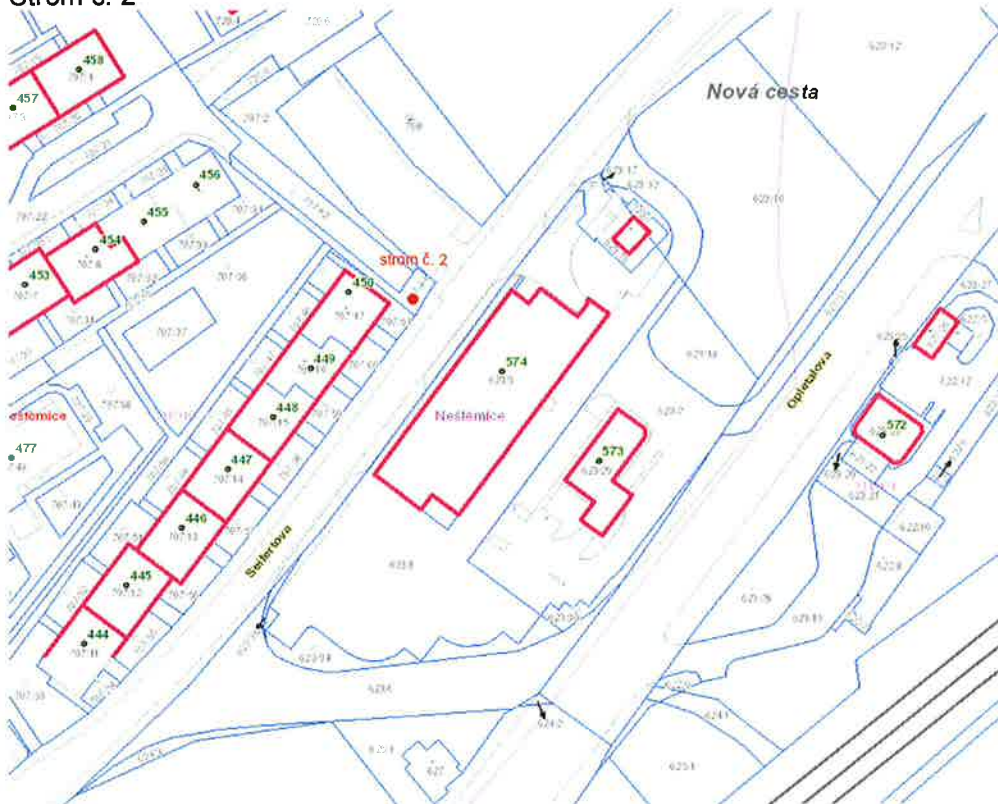
Strom č. 2

2. Javor klen

Nutno provést mírnou obvodovou redukci větví zasahujících do blízkosti trakčního vedení. Velikost ran max. 5 cm, řez musí být veden vždy na postranní větve, nebo na větvní kroužek. Zásah provést tak, aby větve byly minimálně ve vzdálenosti 1 m od trakčního vedení.

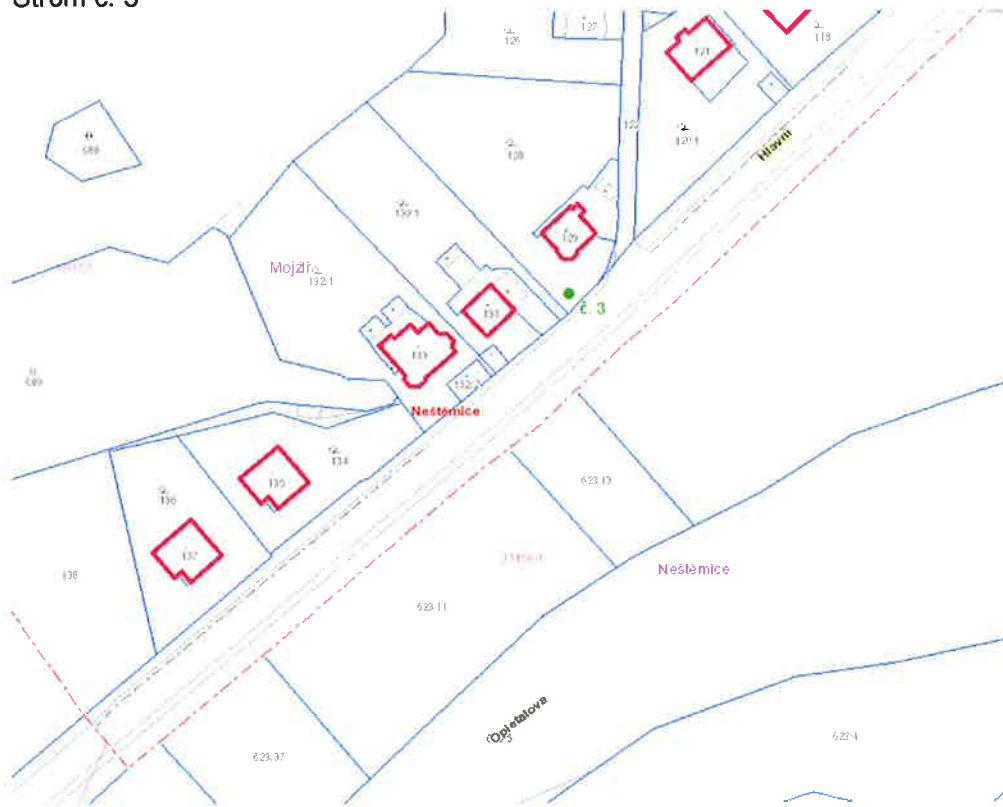
Strom č. 3

3. Ořešák královský

Nutno provést mírnou obvodovou redukci větví zasahujících do blízkosti trakčního vedení. Velikost ran max. 5 cm, řez musí být veden vždy na postranní větve, nebo na větvní kroužek. Zásah provést tak, aby větve byly minimálně ve vzdálenosti 1 m od trakčního vedení. Soukromý vlastník, je nutno kontaktovat vlastníka, aby zásah provedl, v případě, že jej neprovede je oprávněn provést zásah DPMUL.

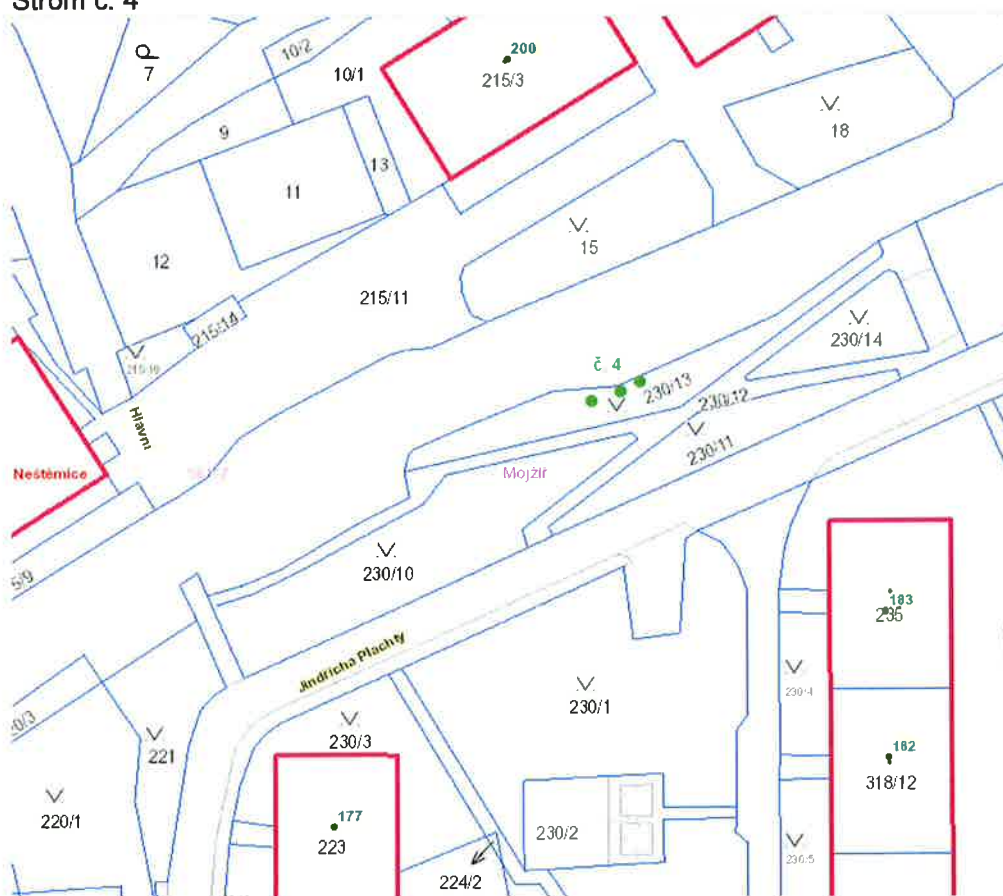
Strom č. 4

4. Javorovec jasanolistý

Nutno provést obvodovou redukci větví zasahujících do blízkosti trakčního vedení. Velikost ran max. 5 cm, řez musí být veden vždy na postranní větve, nebo na větvní kroužek. Zásah provést tak, aby větve byly minimálně ve vzdálenosti 1 m od trakčního vedení. Zvážit pokácení dřeviny (vzhledem k habitu a zdravotnímu stavu) a jako náhradní výsadbu zvolit okrasné slivoně - sakury jako doplnění výsadby, která zde již je.

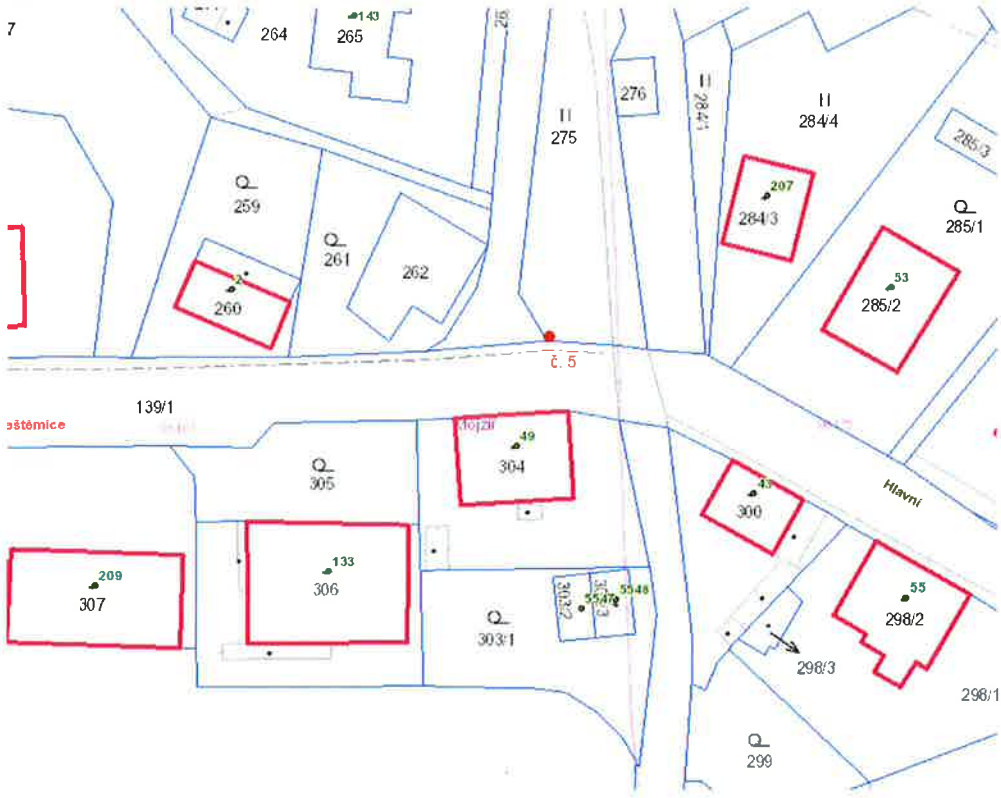
Strom č. 5

Vzhledem k zdravotnímu stavu dřeviny – poškození houbovým onemocněním chalara jasanů, doporučuji odstranění dřeviny. Ke kácení je nutné povolení orgánu ochrany přírody a krajiny. O kácení žádá vlastník.

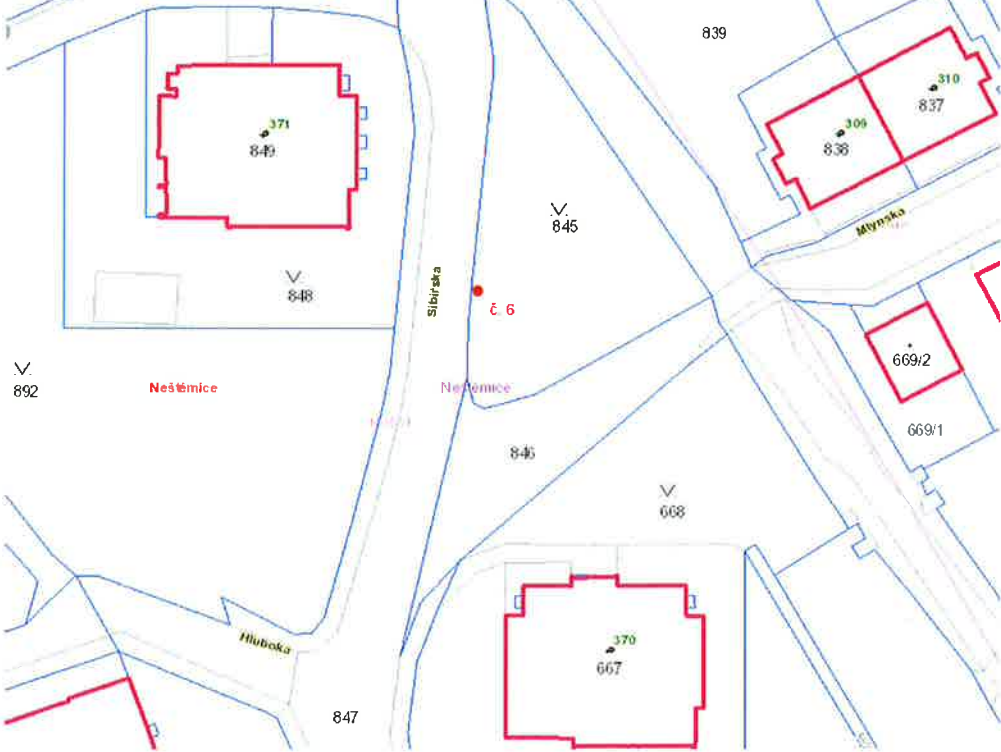
Strom č. 6

6. Památný strom – lípa

V rámci plánované péče o dřevinu provést mírnou obvodovou redukci směrem k trakčnímu vedení v nezbytně nutném rozsahu, tak, aby zůstala zachována estetická hodnota dřeviny.

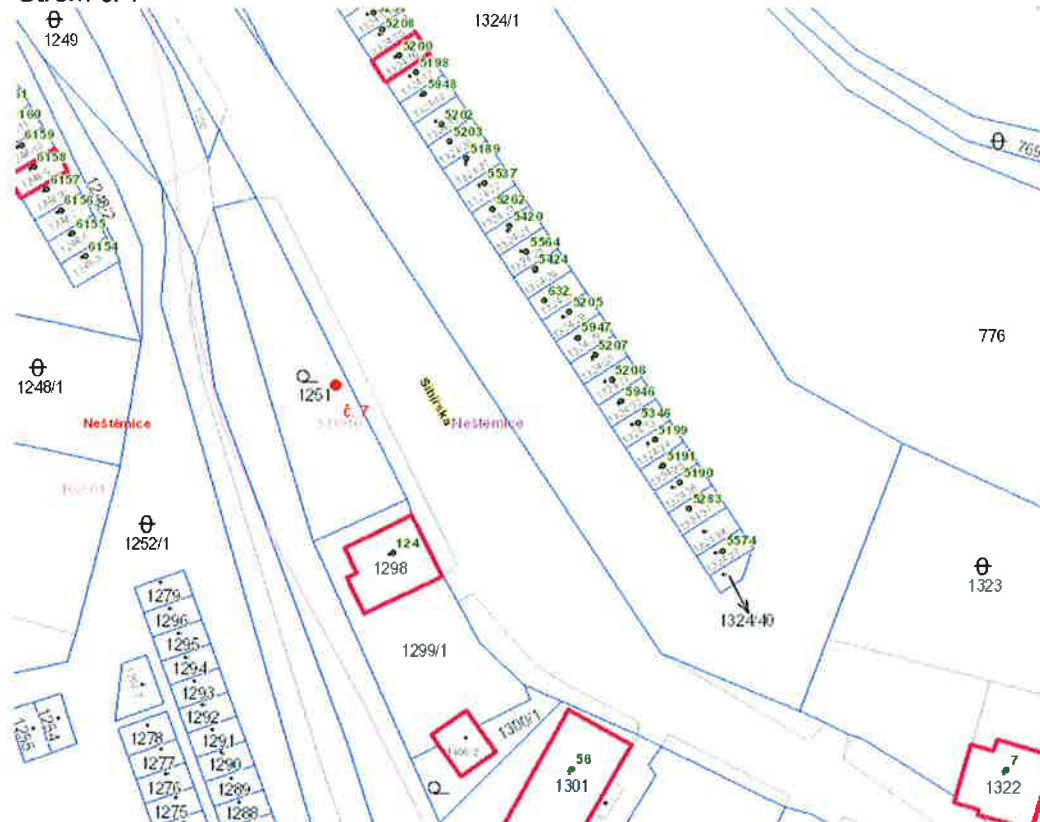
Strom č. 7

7. Ořešák královský

Nutno provést obvodovou redukci větví zasahujících do blízkosti trakčního vedení. Velikost ran max. 10 cm, řez musí být veden vždy na postranní větve, nebo na větevní kroužek. Zásah provést tak, aby větve byly minimálně ve vzdálenosti 1 m od trakčního vedení. Soukromý vlastník, je nutno kontaktovat vlastníka, aby zásah provedl, v případě, že jej neprovede je oprávněn provést zásah DPMUL.

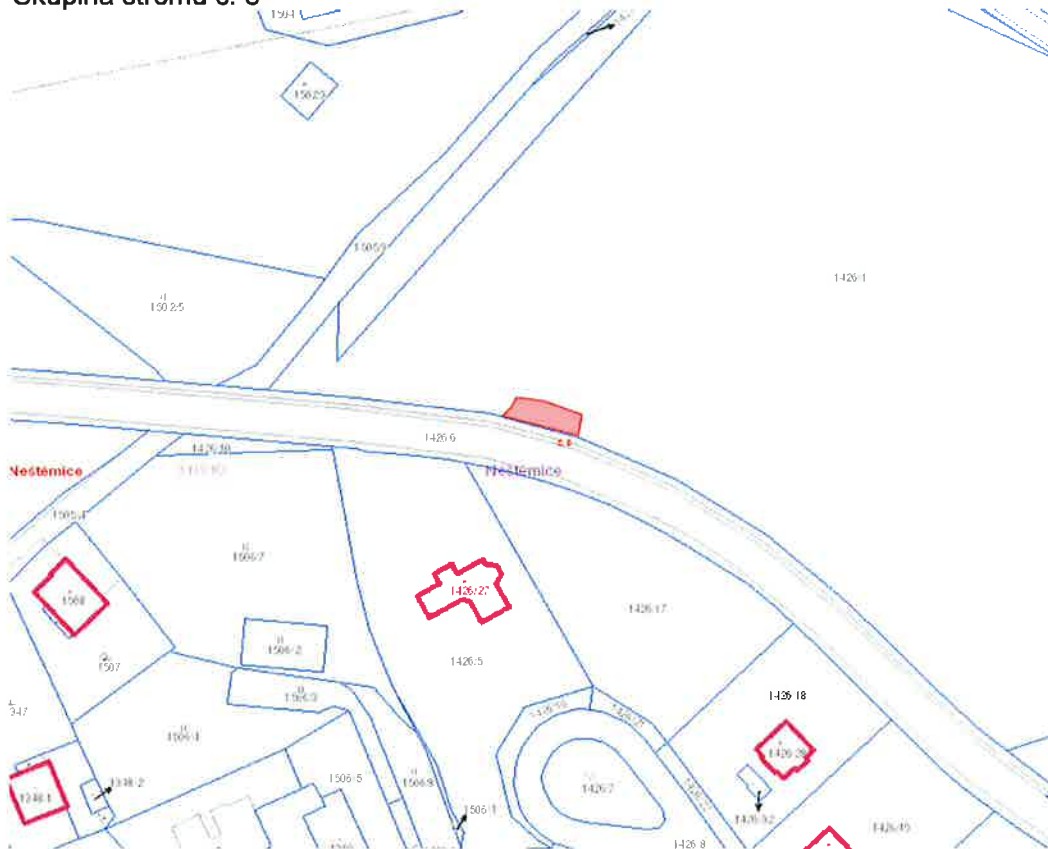
Skupina stromů č. 8

8. Vrby bílé - skupina

Nutno provést obvodovou redukci větví zasahujících do blízkosti trakčního vedení. Velikost ran max. 10 cm, řez musí být veden vždy na postranní větve, nebo na větevní kroužek. Zásah provést tak, aby větve byly minimálně ve vzdálenosti 1 m od trakčního vedení. Soukromý vlastník, je nutno kontaktovat vlastníka, aby zásah provedl, v případě, že jej neprovede je oprávněn provést zásah DPMUL.

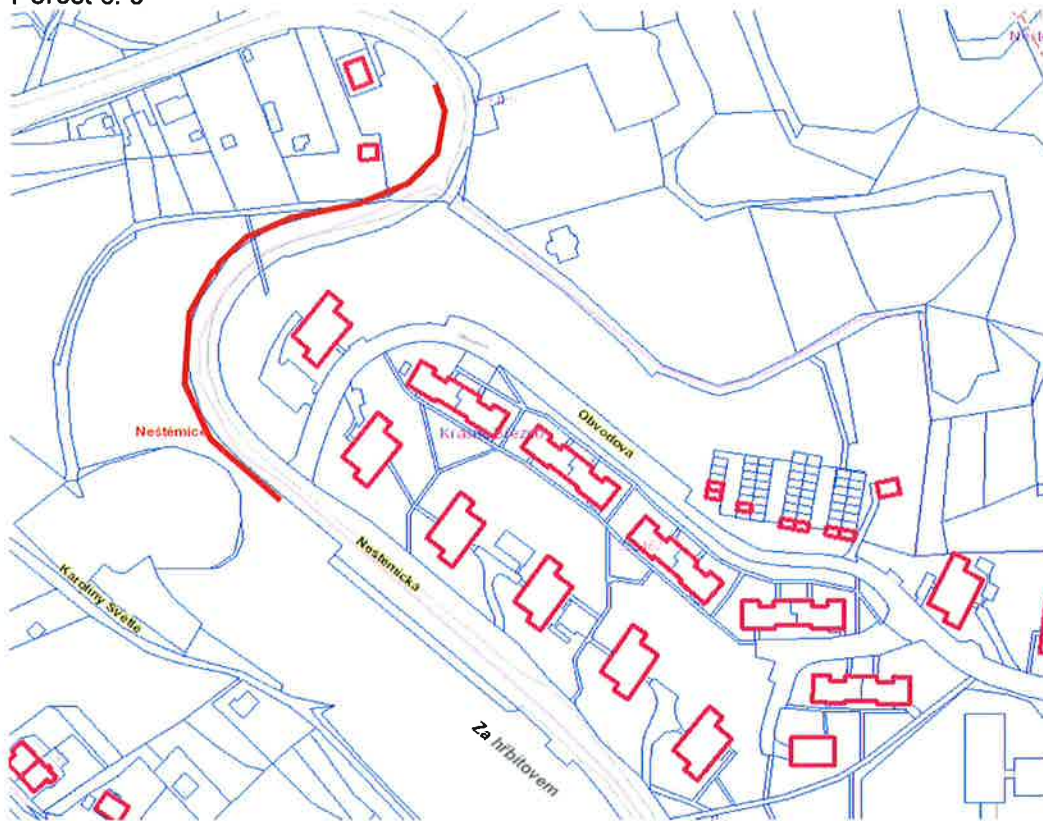
Porost č. 9

Keře a mladé stromy zasahují do průjezdního profilu komunikace. Je nezbytné provést boční řez těchto keřů, tak aby všechny keře byly za svodidly.

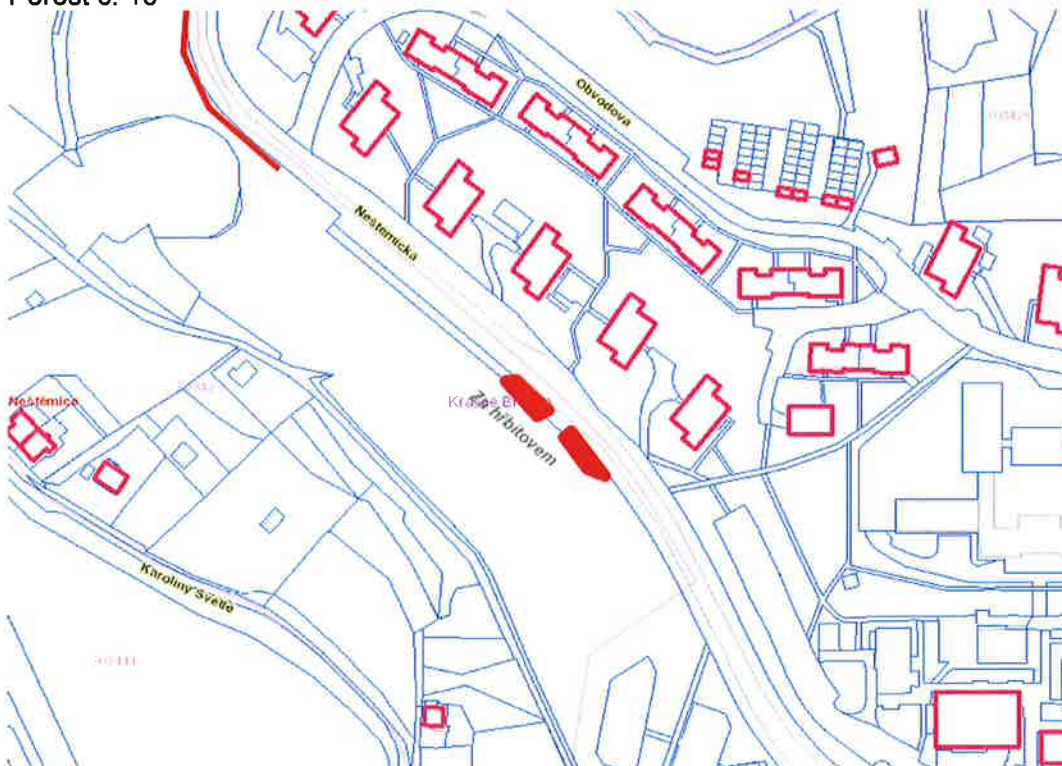
Porost č. 10

10. Porost dřevin, akáty, jasaný

Nutno provést obvodovou redukci větví zasahujících do blízkosti trakčního vedení. Velikost ran max. 5 cm, řez musí být veden vždy na postranní větve, nebo na větevní kroužek. Zásah provést tak, aby zůstala zachována estetická hodnota dřevin a přitom větve zasahovaly aspoň 1 m od trakčního vedení.

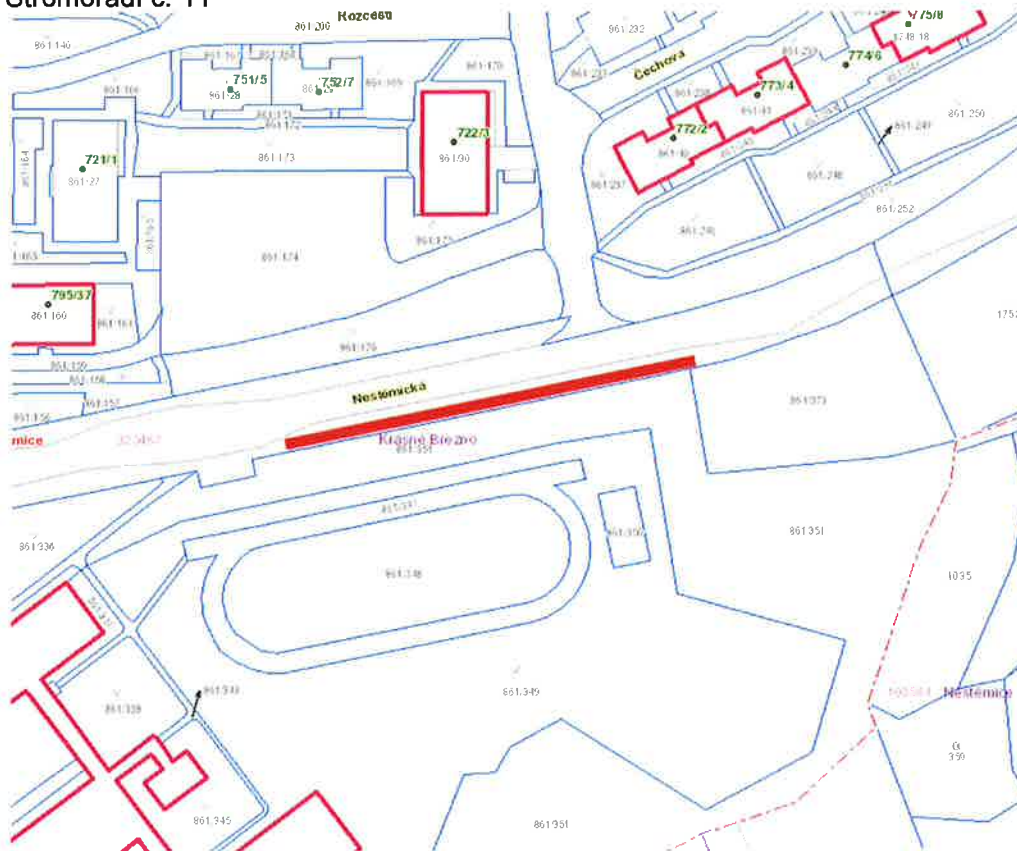
Stromořadí č. 11

11. Stromořadí lísky turecké

U stromů provést výchovný řez se zaměřením na postupné zvýšení korun a zajištění podchozí výšky. Ze strany od komunikace zároveň provést detailní obvodovou redukci (pouze zahradnickými nůžkami) a to tak, že bude řez veden spíše na vnější pupeny, aby se dosáhlo užšího typu koruny.

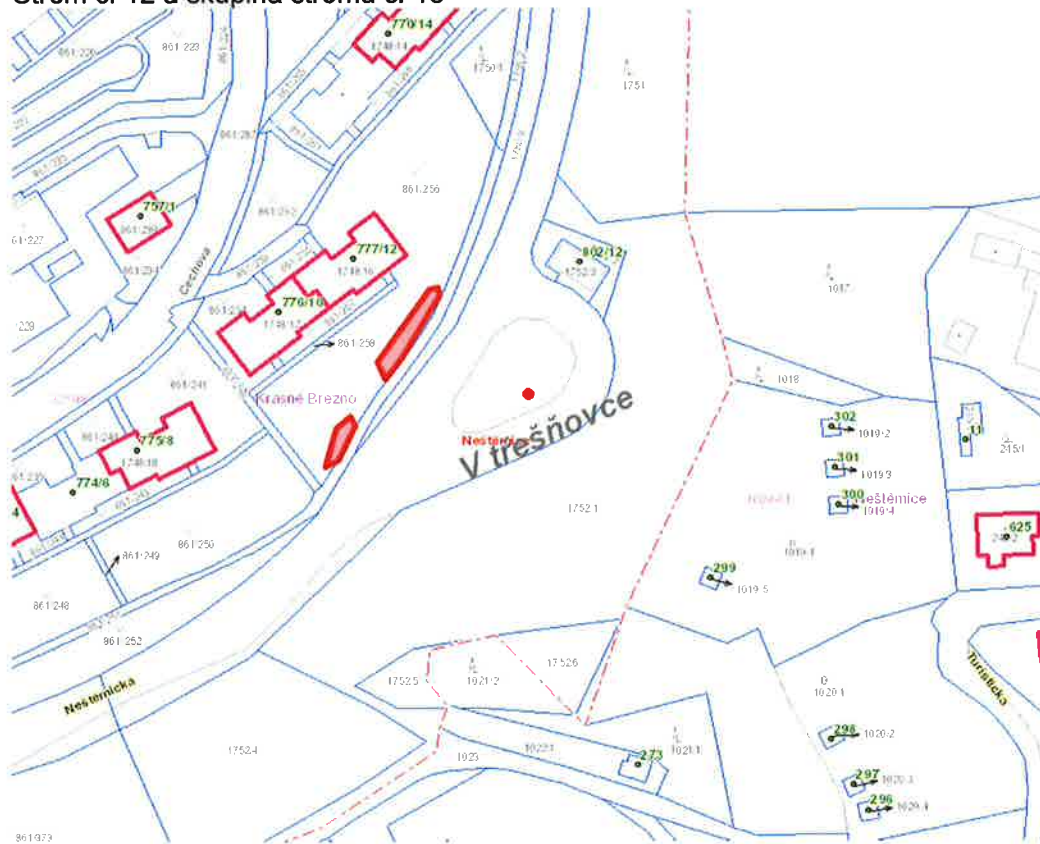
Strom č. 12 a skupina stromů č. 13

12. Bříza

13. Javory stříbrné

Provést zakrácení nejtenčích větví zasahujících k trakčnímu vedení. Nezasahovat do větví nižších řádů. Vzdálenost od trakčního vedení je optimálně 1 m.

Nutno provést redukci větví zasahujících nad trakční vedení. Provést spíše odstranění celých větví na větevní kroužek, nežli zakracovat. Zásah provést tak, aby zůstala zachována estetická hodnota dřevin a přitom větve zasahovaly optimálně 1 m od trakčního vedení.

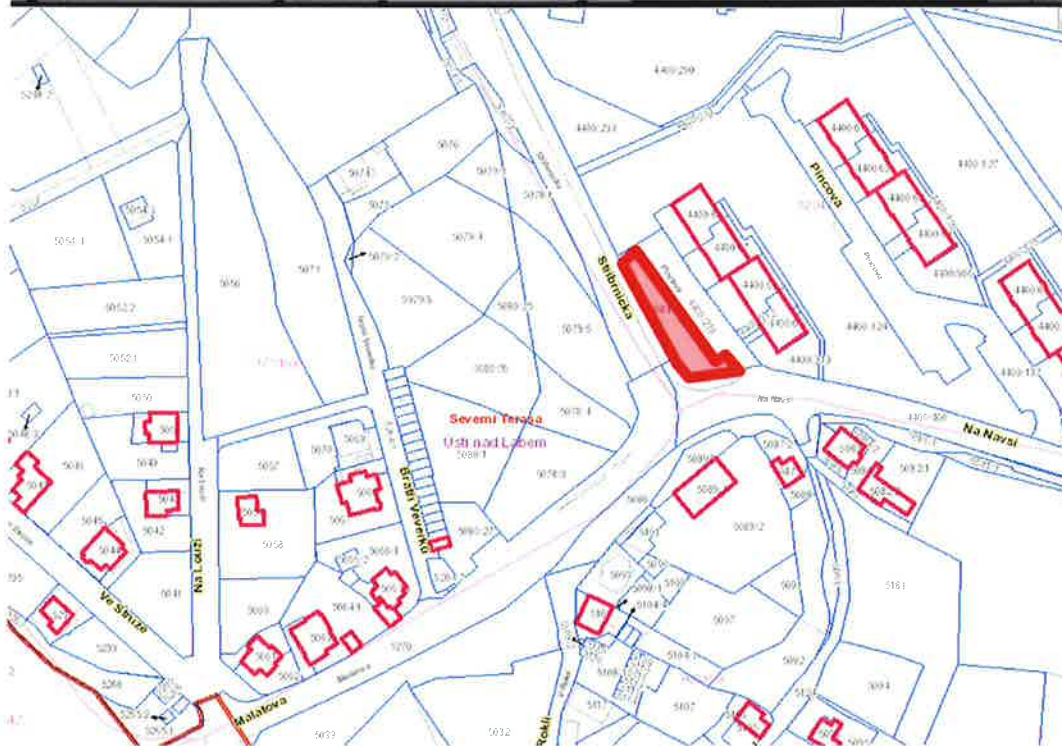
Porost č. 14

14. Javorovce

Nutno provést obvodovou redukci větví zasahujících do blízkosti trakčního vedení. Velikost ran max. 5 cm, řez musí být veden vždy na postranní větve, nebo na větevní kroužek. Zásah provést tak, aby zůstala zachována estetická hodnota dřevin a přitom větve zasahovaly aspoň 1 m od trakčního vedení. Do budoucna zvážit obměnu za jiný taxon.

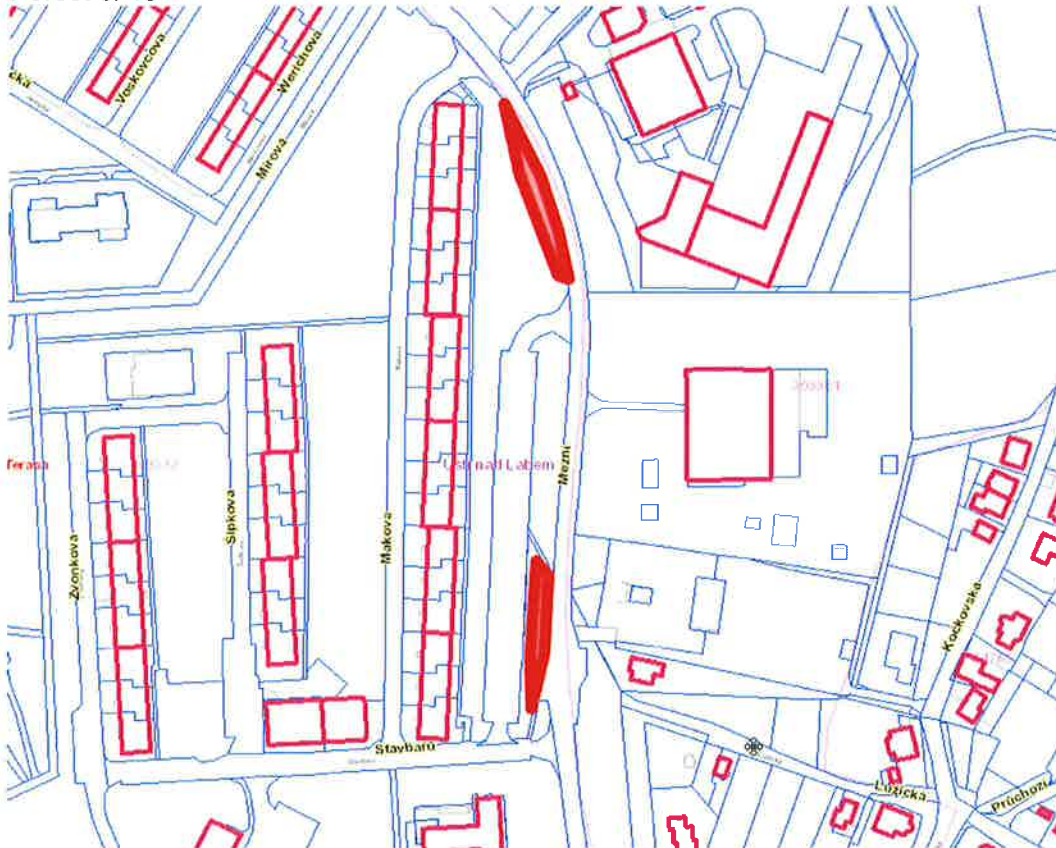
Porost č. 15

V rámci pasportu bude provedeno zhodnocení porostu a návrhu řešení. Dřeviny v tomto porostu do značné míry prosychají, některé stromy musely být pokáceny ze zdravotních důvodů, další stromy jsou ve špatném zdravotním stavu. Pravděpodobně bude provedena pěstební probírka a náhradní výsadba za jiný vhodnější taxon. U dřevin, které budou ponechány by pak byl proveden zdravotní řez.

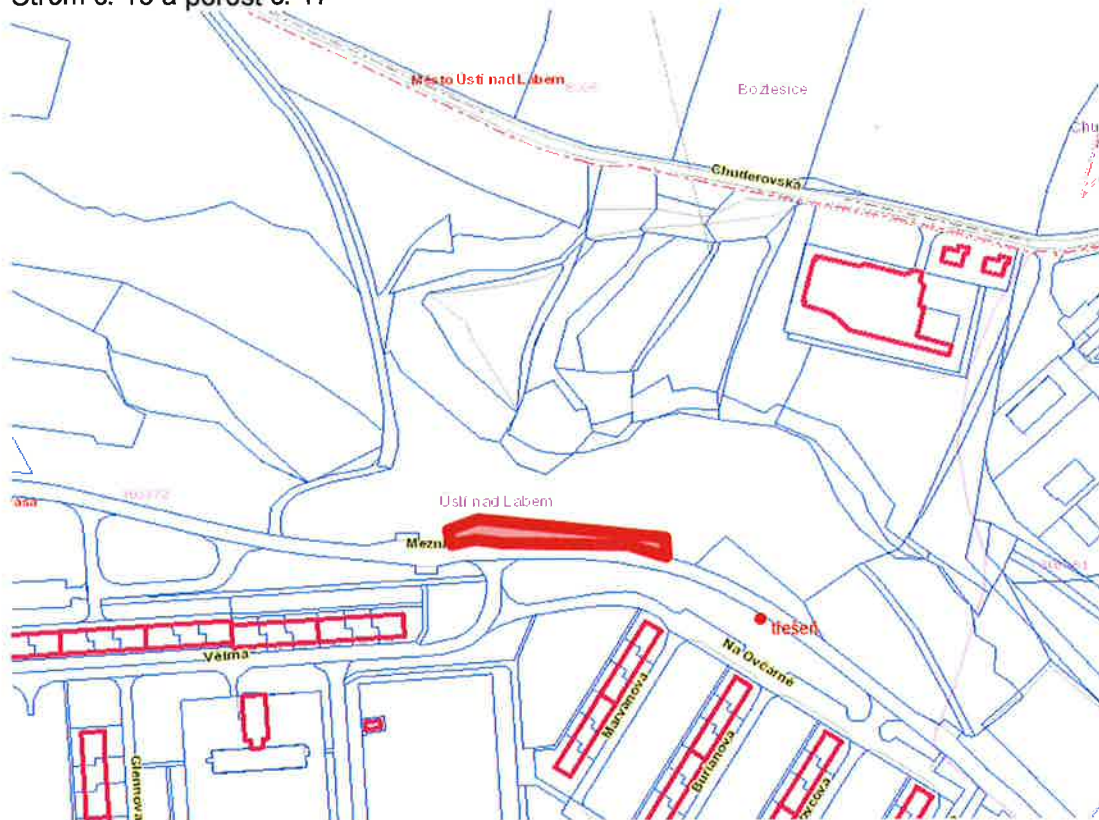
Strom č. 16 a porost č. 17

Neperspektivní jedinec. Jedná se o náhodně vyrostlou třešeň, která nebyla odstraněna v rámci údržby. Doporučuji její odstranění. Ke kácení není nutné povolení orgánu ochrany přírody, protože se jedná o ovocný strom rostoucí na parcele vedené v KN jako ostatní plocha s využitím zeleň.

Nutno provést zakrácení a odstranění větví zasahujících do blízkosti trakčního vedení. Velikost ran max. 10 cm, řez musí být veden vždy na postranní větve, nebo na větevní kroužek. Zásah provést tak, aby zůstala zachována estetická hodnota dřevin a přitom větve zasahovaly aspoň 1 m od trakčního vedení. V rámci pasportu bude provedeno zhodnocení porostu a návrhu řešení, v porostu by bylo vhodné provést pěstební probírku.

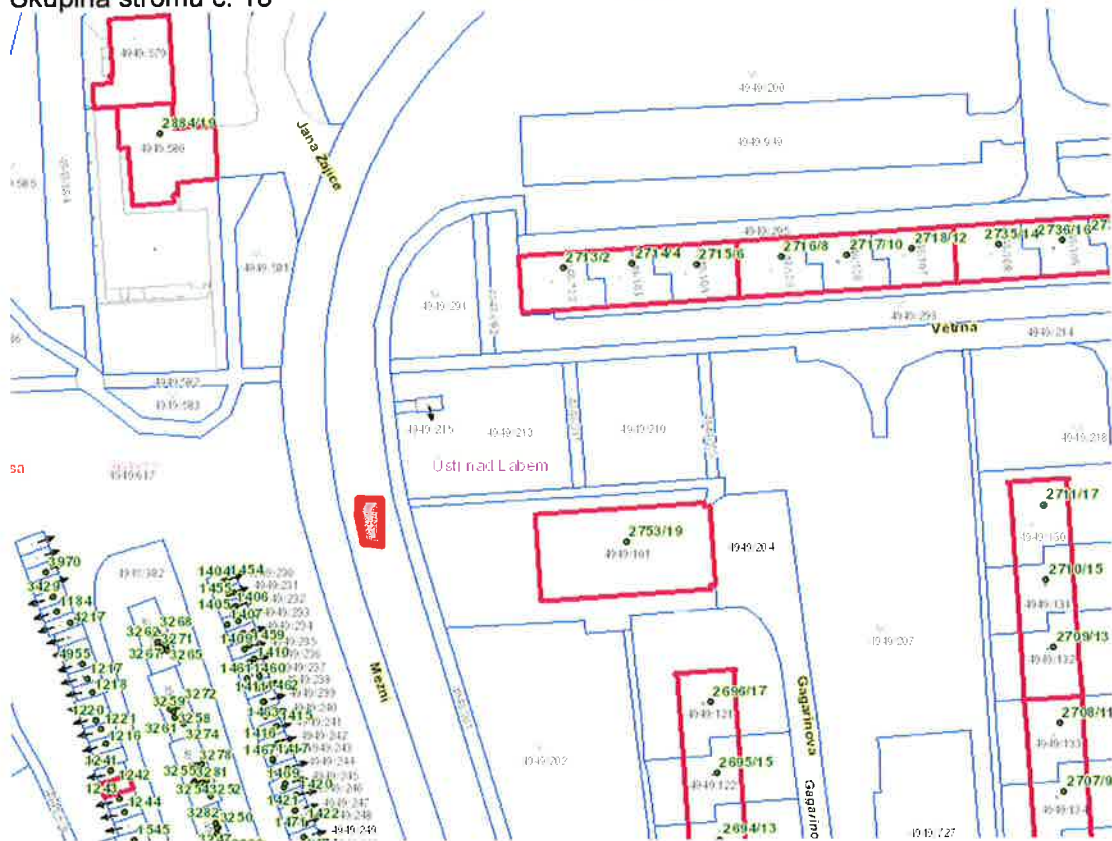
Skupina stromů č. 18

18. Břízy

Provést zakrácení nejtenčích větví zasahujících k trakčnímu vedení. Nezasahovat do větví nižších řádů. Vzdálenost od trakčního vedení je optimálně 1 m.

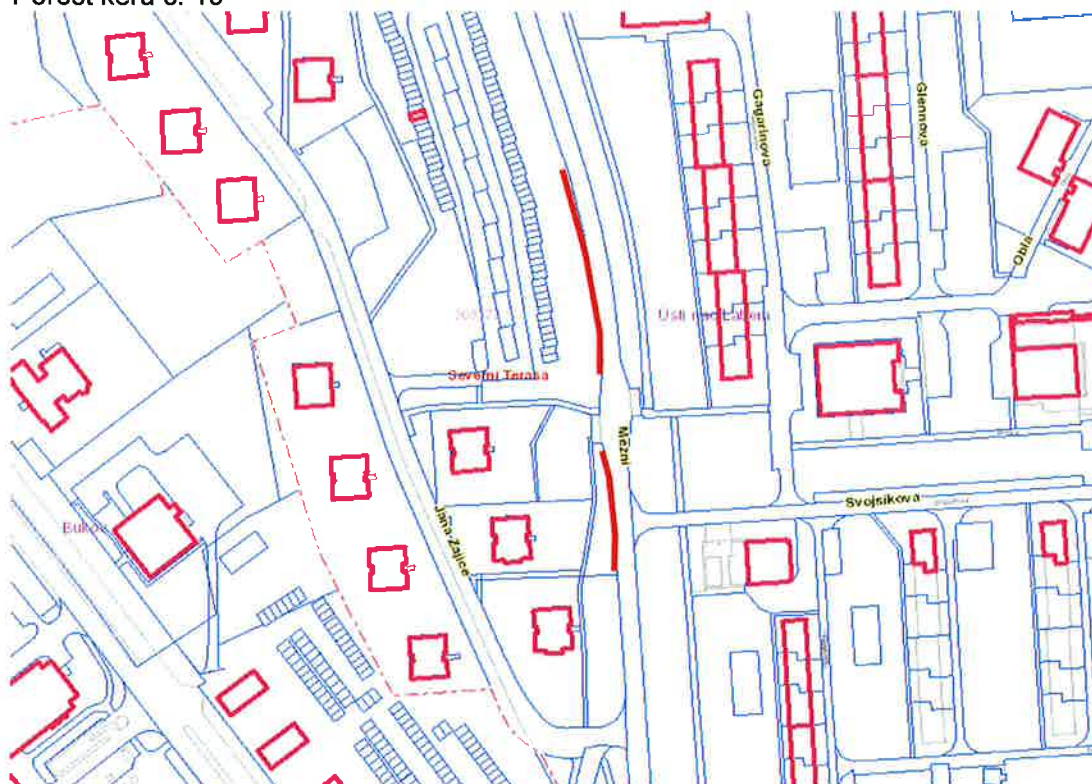
Porost keřů č. 19

Keře a mladé stromy zasahují do průjezdního profilu komunikace. Je nezbytné provést boční řez těchto keřů, tak aby všechny keře byly za svodidly.

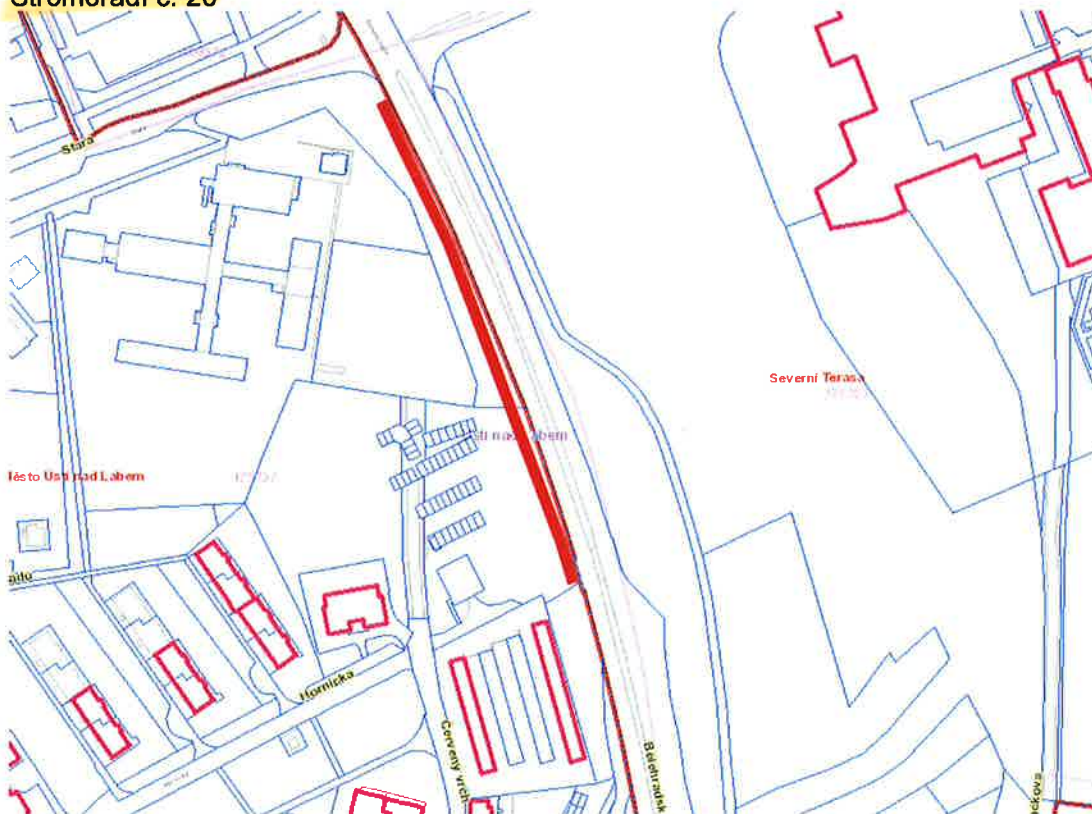
Stromořadí č. 20

20. Javory stříbrné

Nutno provést obvodovou redukci větví zasahujících do blízkosti trakčního vedení. Velikost ran max. 5 cm, řez musí být veden vždy na postranní větve, nebo na větevnický kroužek. Zásah provést tak, aby větve byly minimálně ve vzdálenosti 1 m od trakčního vedení.

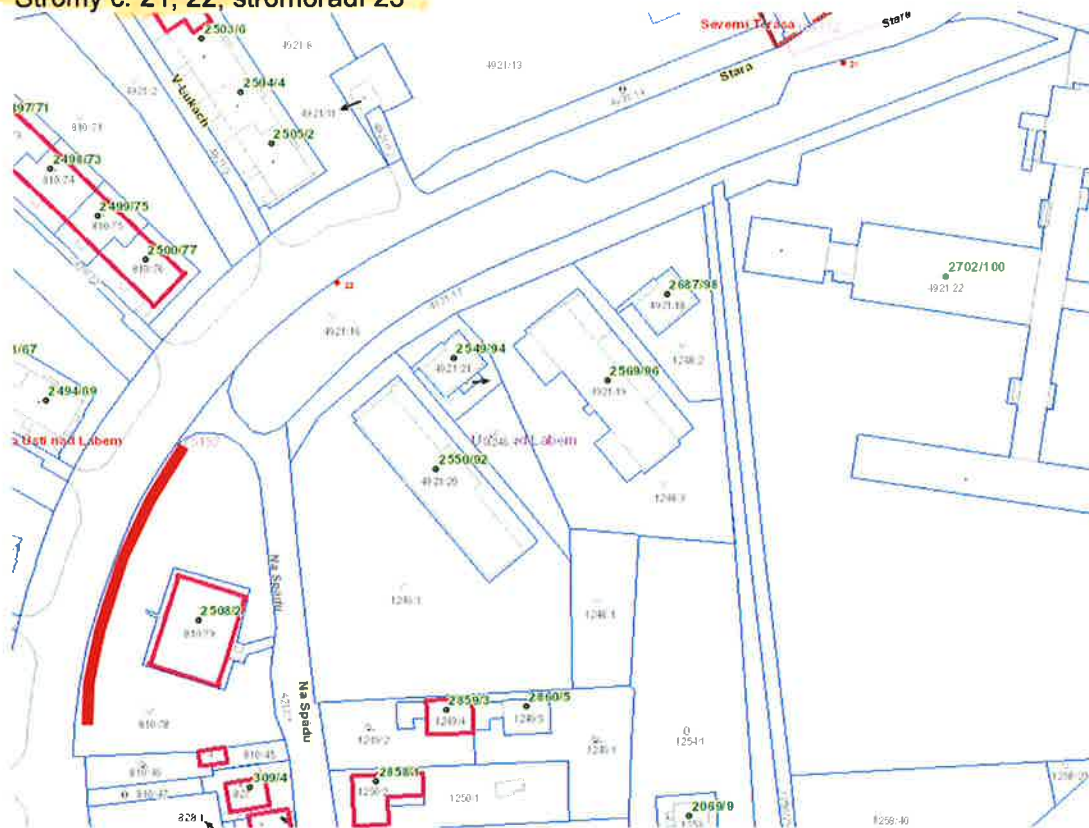
Stromy č. 21, 22, stromořadí 23

21, 22, 23. Javorovce

Nutno provést obvodovou redukci větví zasahujících do blízkosti trakčního vedení. Velikost ran max. 5 cm, řez musí být veden vždy na postranní větve, nebo na větevnický kroužek. Zásah provést tak, aby zůstala zachována estetická hodnota dřevin a přitom větve zasahovaly aspoň 1 m od trakčního vedení. Do budoucna zvážit obměnu za jiný taxon.
