Zápis z výjezdu s DPMUL

Dne 22.7.2016 bylo provedeno ve městě Ústí nad Labem, při kterém byly hodnoceny nutné zásahy – prořezy dřevin, zasahujících do průjezdního profilu a trakčního vedení.

Lokality s dřevinami zasahujícími do průjezdního profilu a trakčního vedení a doporučení vhodných postupů a rozsahu prořezu

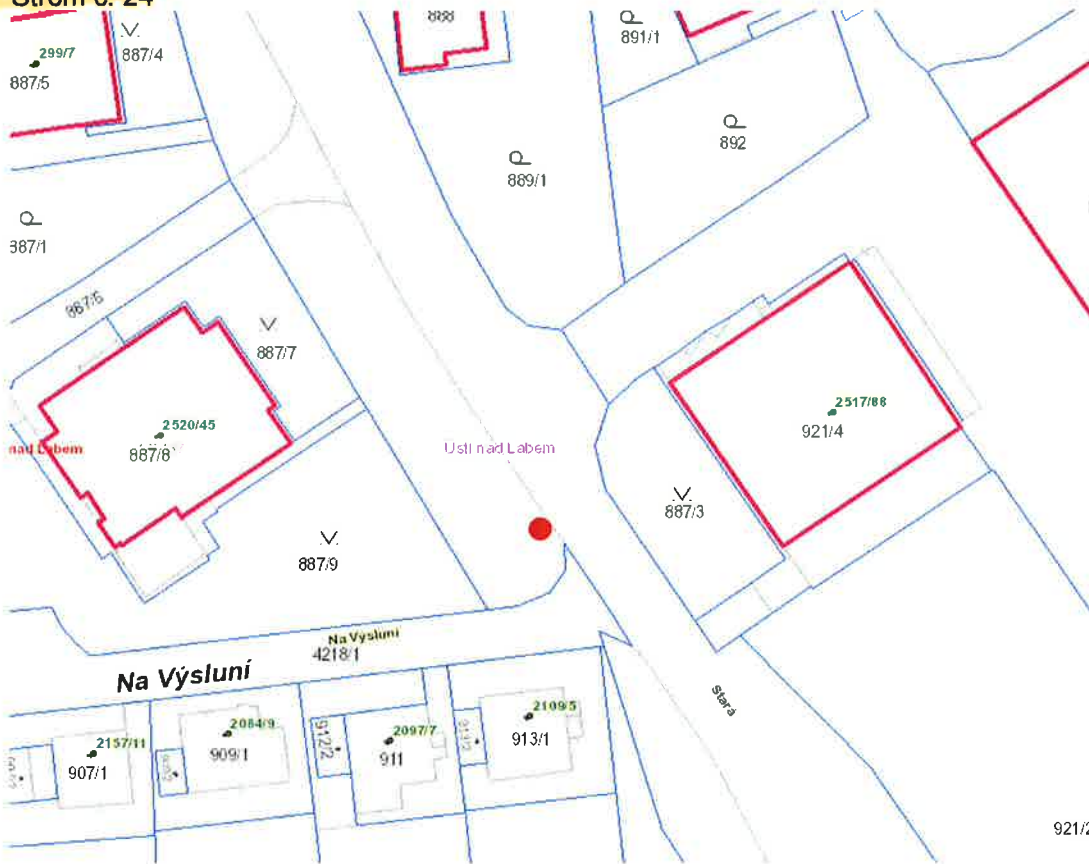
Strom č. 24

24. Lípa

Nutno provést obvodovou redukci větví zasahujících do blízkosti trakčního vedení. Velikost ran max. 5 cm, řez musí být veden vždy na postranní větve, nebo na větevnický kroužek. Zásah provést tak, aby zůstala zachována estetická hodnota dřevin a přitom větve zasahovaly aspoň 1 m od trakčního vedení. Zároveň provést zdravotní řez s důrazem na zachování habitu dřeviny.

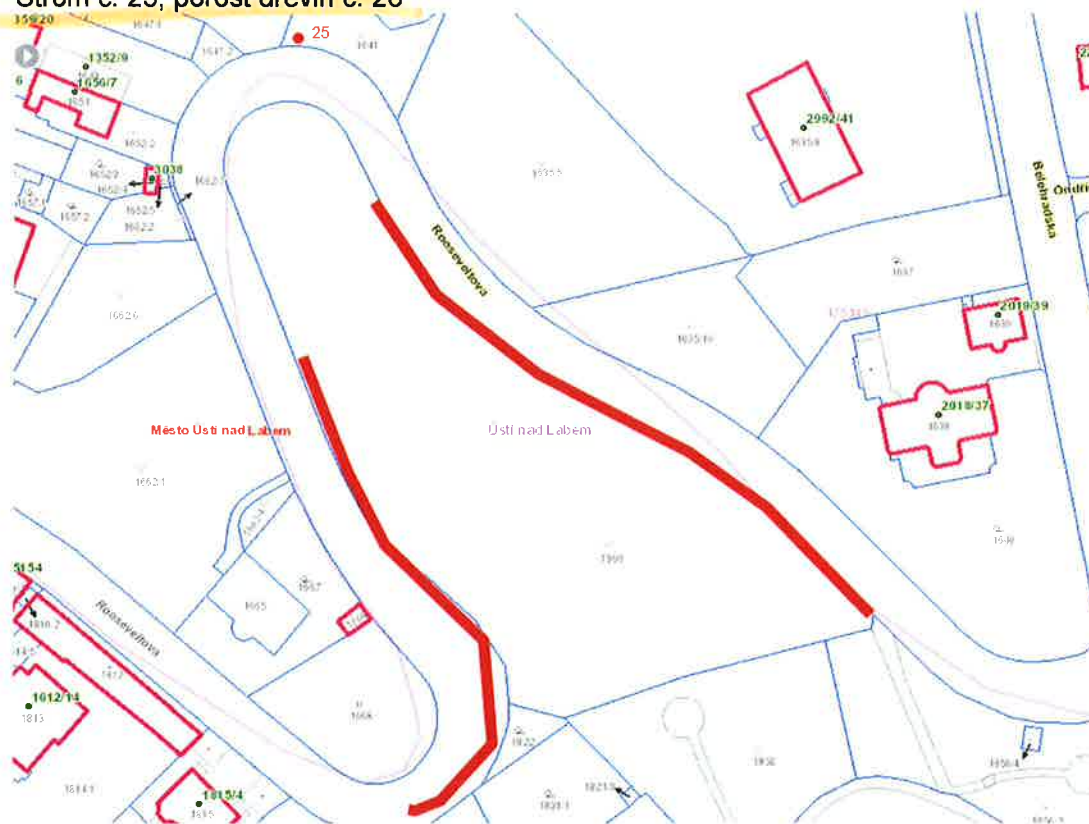
Strom č. 25, porost dřevin č. 26

Neperspektivní jedinec ve špatném zdravotním stavu. Doporučuji její odstranění.

Keře a stromy zasahují do průjezdního profilu komunikace. Je nezbytné provést boční řez těchto keřů, tak aby byl zajištěn průjezdní profil.

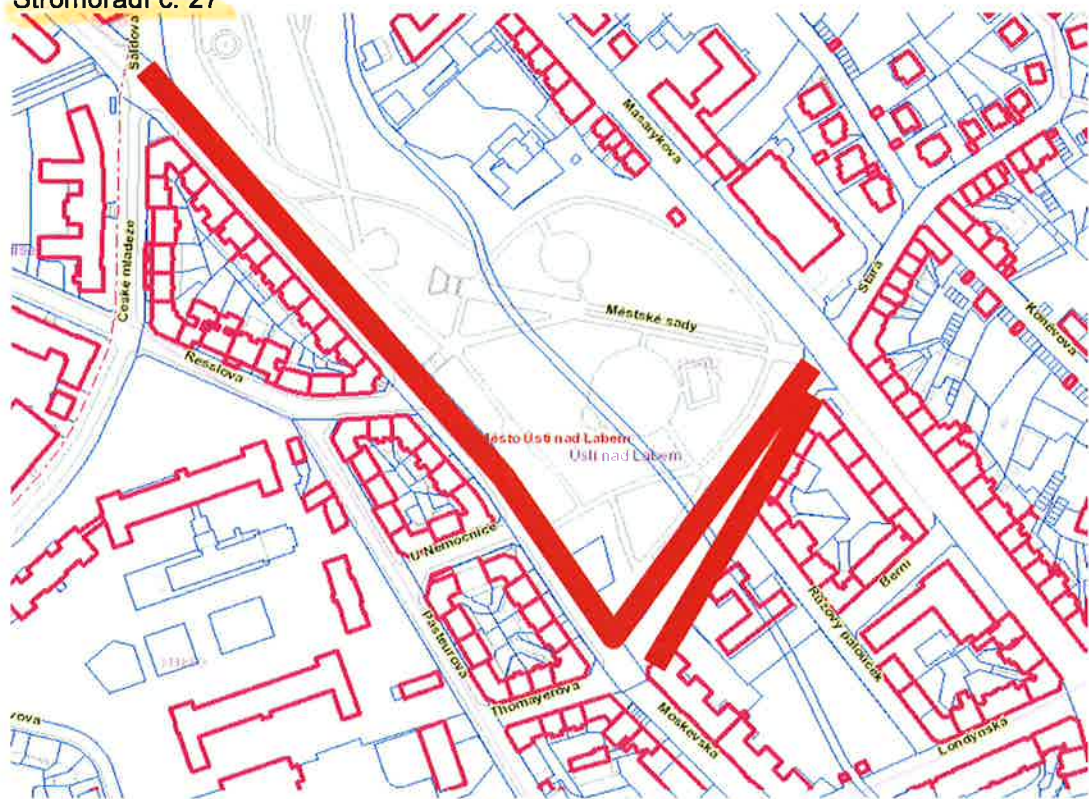
Stromořadí č. 27

27. Stromořadí lípy srdčité

U stromů provést výchovný řez se zaměřením na postupné zvýšení korun a zajištění podchozí výšky. Ze strany od komunikace zároveň provést detailní obvodovou redukci (pouze zahradnickými nůžkami) a to tak, že bude řez veden spíše na vnější pupeny, aby se dosáhlo užšího typu koruny. Oprava řezů provedených DPMUL.

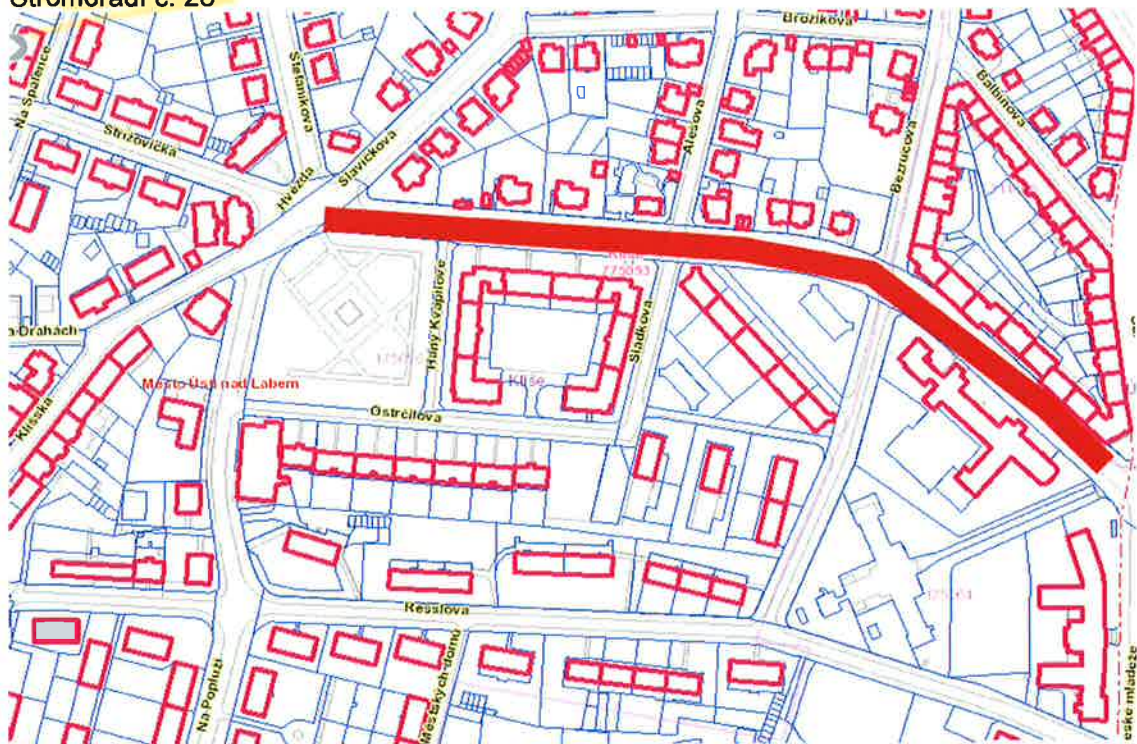
Stromořadí č. 28

28. Stromořadí platanu

U stromů provést detailní redukci. Pouze zakrácení větví tak, aby nedocházelo k jejich zasahování do trakčního vedení. Prořez je nutno provádět velmi citlivě, nezasahovat do staršího dřeva, nebo zasahovat pouze v nezbytné míře. Velikost ran max. 10 cm, spíše 5 cm. Prořez je nutno provést v blízké době.

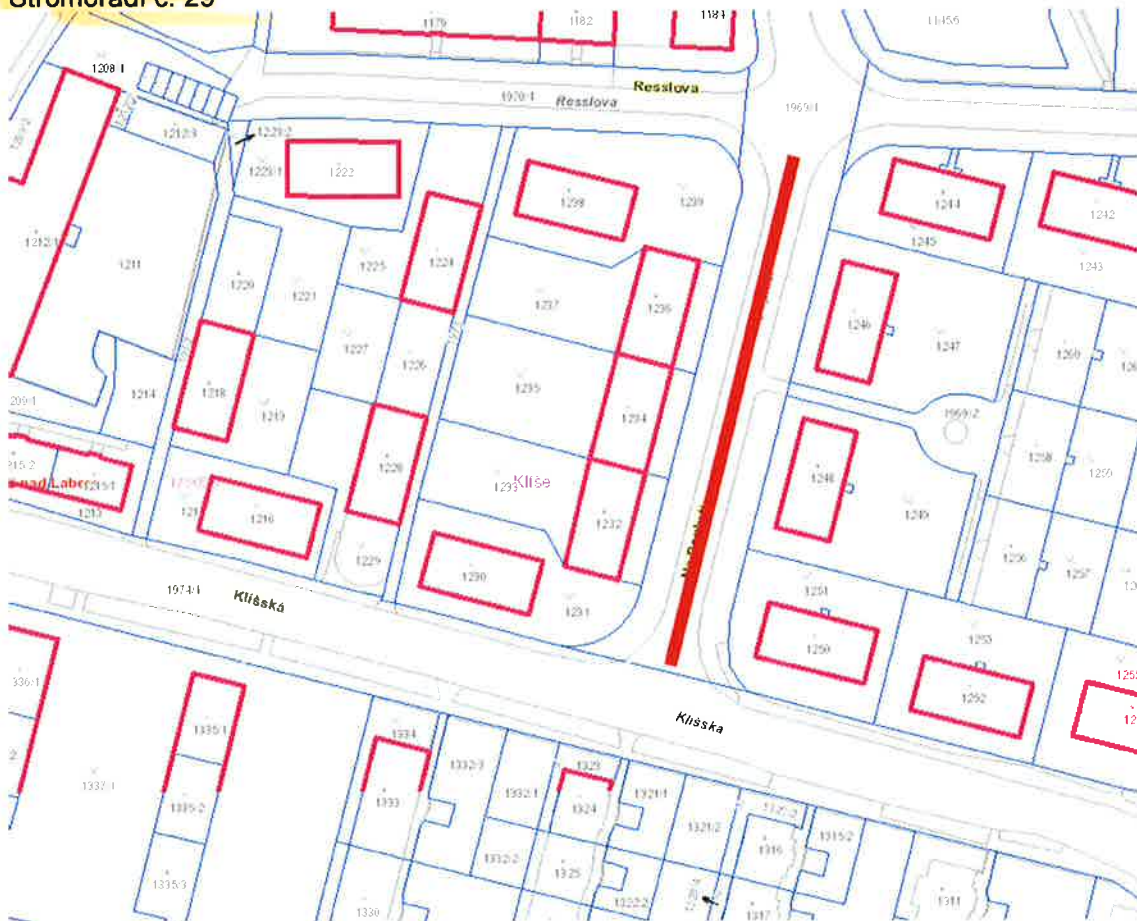
Stromořadí č. 29

U stromů provést detailní redukci a prosvětlení korun. Prořez je nutno provádět velmi citlivě, nejlépe v několika etapách, kdy dojde postupné úpravě korun tak, aby nezasahovaly až k trakčnímu vedení. U tohoto stromořadí došlo k zanedbání pravidelné péče, díky čemuž jsou koruny přehoustlé. Při prořezu se zaměřit také na zajištění podchozí výšky. Prořez je nutno provést v blízké době.
