### **Dodatek č.1**

ke smlouvě o dílo č. 6440-0004-2018-040 uzavřené dne 27.6. 2018  
(dále také jen „dodatek“)

## Zápis z místního šetření ze dne 10. 8. 2018

**Důvod:** Administrativní budova č. 68 (CE 00-09-02/ 037) - propad podlahy ve 2. NP v m.č. 2.13 a 2.14

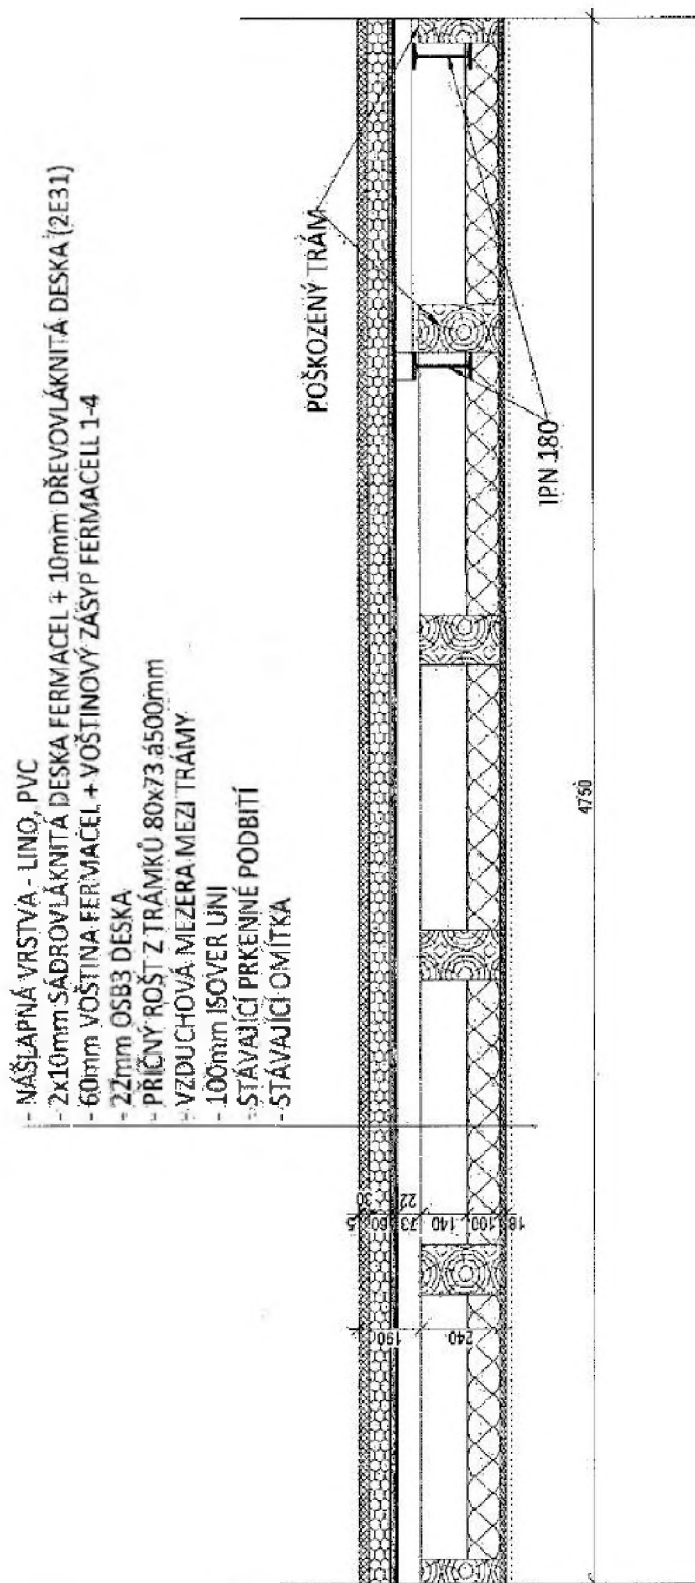
### 4.1. Návrh skladby stropní konstrukce

Záměrem investora bylo rekonstruovat podlahu místnosti ve 2.NP. Po otevření skladby byl nalezen hnilobou poškozený záklop a stropní trám. Jedná se o obdélníkovou místnost o rozměrech 4,75 x 4,4m. Stropní trámy jsou uloženy na kratší rozměr místnosti. Jsou použity dřevěné trámy 150x240mm v osové vzdálenosti 950mm.

Autor posudku byl přítomen na stavbě dne 8.8.2018, kde byly otevřeny dvě sondy do stropní konstrukce. Jedna sonda v místnosti oddělené příčkou od hlavní místnosti odhalila zhlaví stropního trámu, napadené dřevokaznou houbou. Dřevo trámu je z horní strany již značně degradováno – lze ručně drobit. Bylo dohodnuto kompletní odstranění vrstev podlahy – tedy původní nášlapy, dřevotřískové desky, polštáře, năsyp a záklop.

Dne 10.8.2018 byla provedena druhá prohlídka, při které již byly trámy ve stropní konstrukci odhaleny kompletně. Bylo zjištěno, že stávající zděná dělicí příčka v místnosti je uložena pouze na záklopu. Dále bylo zjištěno, že kromě prvních dvou napadených trámů (dva trámy nejdále od vstupu do místnosti) jsou ostatní v pořádku a to vč. zhlaví těchto trámů.

V současné stavu je stropní konstrukce odhalena na dřevěné nosné trámy. Bylo dohodnuto o snesení zděné dělicí přčky uvnitř této místnosti bez její náhrady. Budou vytvořeny 4ks nových kapes v nosných stěnách pro vložení 2ks ocelových válcovaných profilů IPN180.

Výškový rozdíl mezi horní hranou stávajícího stropního trámu a čistou úrovní podlahy je 190mm – před provedení nutno ověřit.

Na stávající záklop bude uložena zvuková izolace ISOVER UNI v tl. 100mm. Na horní hranu stávajících stropních trámů bude uložen příčný rošt z dřevěných nosníků výšky 73mm, šířky 80mm a bude kotven v každém styku stávajícího a nového trámu vrutem HBS 8x140. Nové ocelové nosníky budou uloženy tak, že horní hrana nosníku bude o 15mm výš, než je horní hrana stávajícího stropního trámu. Na tyto nosníky budou uloženy dřevěné trámky výšky 58mm a šířky 80mm. Kotvení bude provedeno pomocí úhelníků BOVA 70x70, přivařených k horní pásnici nosníku (přivaření lze nahradit 3ks samořezných šroubů). V další vrstvě budou na příčné trámky uloženy desky OSB3 v tl. 22mm a kotveny vruty HBS 4x50. Dále bude uložena vošтина Fermacell 60mm a zasypána voštinovým zásypem Fermacell 1-4 a následně budou uloženy desky systému Fermacell typ 2E31. Nutno dodržovat stavební postupy a doporučení výrobce systému Fermacell – zejména provedení detailů z pohledu zabránění šíření kročejového hluku. Nášlap je uvažováno Lino/PVC v tl. 5mm.
