PROVÁDĚCÍ SMLOUVA – ČÁST 1 – HAVARIJNÍ POSTUP

1. Zhotovitel se zavazuje provést pro Objednatele na svůj náklad a na své nebezpečí dílo:
Zabezpečení SDD „Kaňk - propad na p. č. 619/1“ (č. o. 2752) v k. ú. Kaňk.

PLÁN POSTUPU PRACÍ

**Průzkum propadu SDD v Kutné Hoře v městské části
Kaňk na pozemku p. č. 619/1 v k. ú. Kaňk**

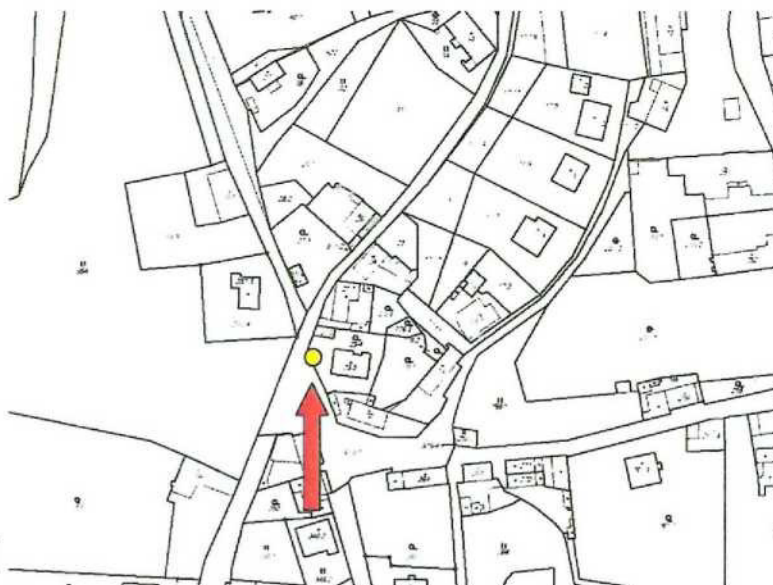
[redacted] Rozvolňování se projevuje i v opačném směru, tj. pod místní komunikaci.

Vpravo výřez z mapy s vyznačením polohy propadu (žlutý bod).

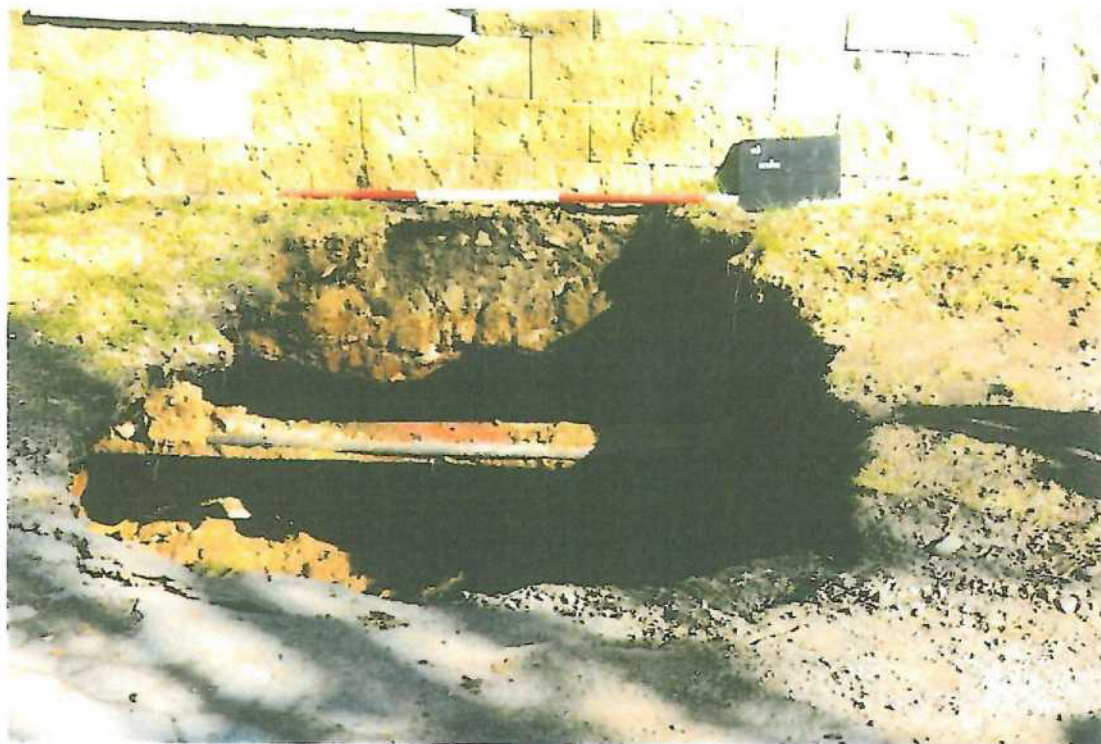
Propad

Projev nebo účinky na povrch k 25.02.2019	propad oválného profilu o rozměrech 2,5 x 2,0m o hloubce 1,0m, který směřuje úklonem východním směrem
---	---

- ✓ propad má při svém ústí na povrch tvar oválu o rozměrech cca 2,5 x 2 m, přičemž se směrem do hloubky velmi radikálně rozšiřuje, vysledovat jej lze zhruba až do vzdálenosti 1 m od základového pasu domu č.p. 332

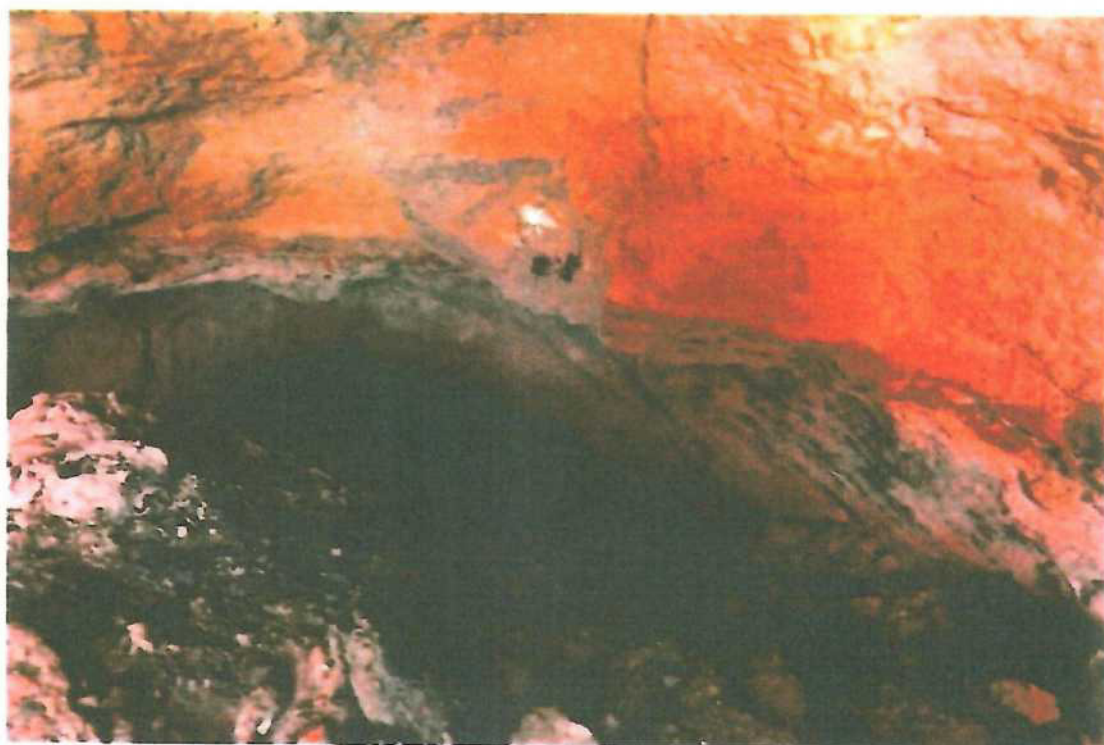
Pohled do propadu

Propad má na povrchu tvar oválu o rozměrech cca 2,5 x 2 m, přibližné souřadnice středu jsou $X = 1\ 063\ 443$; $Y = 684\ 205$. Do hloubky se prostora rozšiřuje především východním směrem až do vzdálenosti přibližně 1 m od základového pasu domu č. p. 332, tedy cca 7 m od středu, kde je dno propadu v hloubce přibližně 3 m pod úrovní terénu. Stěny propadu i strop podzemní prostory jsou tvořeny konsolidovaným nesoudržným materiálem, pravděpodobně hlušinou z odvalu. Dno propadu upadá východním směrem, je tvořeno napadaným materiálem, jiné navazující prostory nebyly zjištěny. Schematický náčrt propadu a vzniklé podzemní prostory je uveden v příloze č. 2. Rozvolňování se na povrchu projevuje i v západním směru pod místní

V propadu jsou v hloubce přibližně půl metru pod terénem odhalené kabely elektrického vedení.

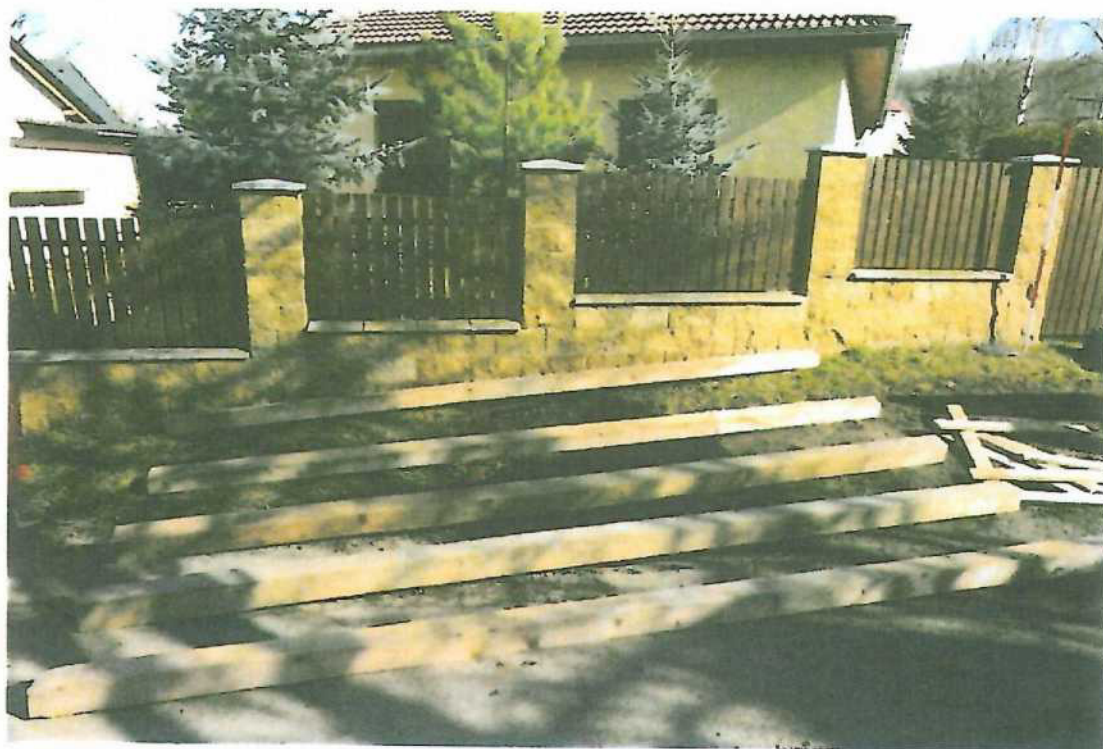
Montáž ochranného povalu

Pro zajištění bezpečnosti pohybujících se osob byl nad ústím propadu vybudován dřevěný ochranný poval o rozměrech 6 x 6 metrů. Poval byl dále obložen hrázkou z pytlů naplněných pískem pro zamezení průniku srážkové vody v případě přívalového deště a ohrazen bezpečnostním ohrazením.

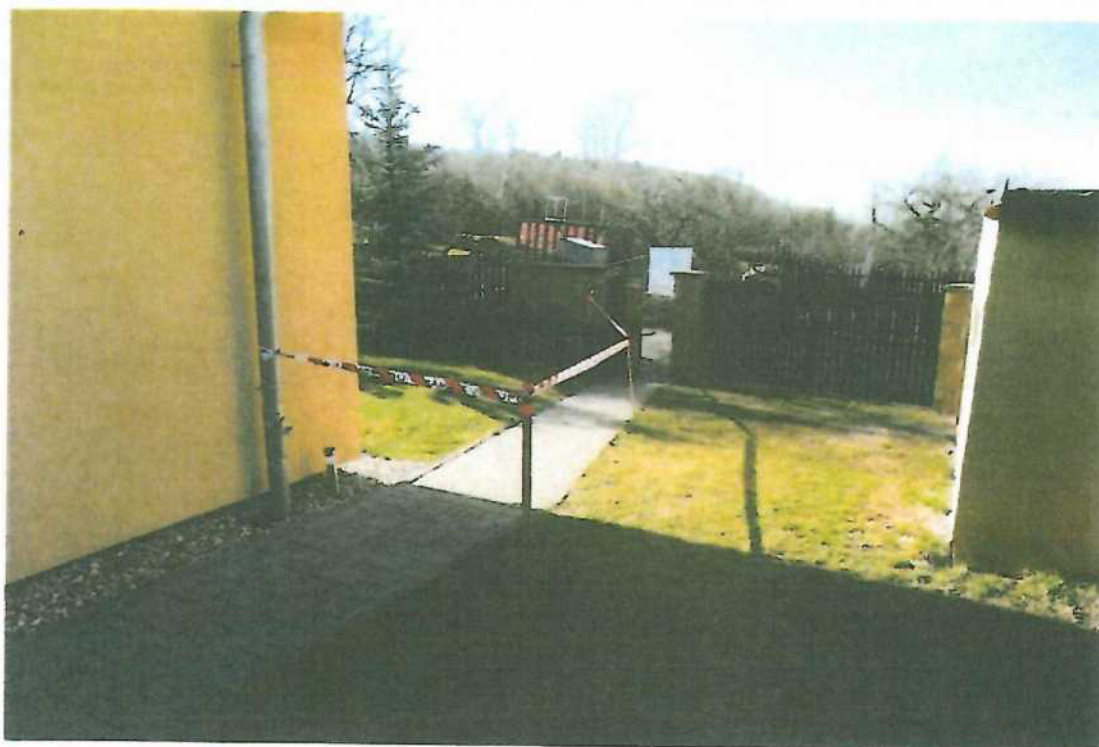
Označení bezpečného prostoru

- ✓ propad byl zatím pracovníky BZS provizorně zajištěn bytelným dřevěným povalem, Technické služby KH dodaly zákazové dopravní značky a BZS páskami vyznačila zónu zákazu vjezdu na části místní komunikace. Na samotném pozemku 23/4, který slouží jako zahrada rodinného domu, byl páskami vyznačen prostor se zákazem vstupu
- ✓ zástupce ČGS – oddělení vlivů důlní činnosti v Kutné Hoře přislíbil zpracování a zaslání oznámení na MŽP
