PROVÁDĚCÍ SMLOUVA – ČÁST 1 – HAVARIJNÍ POSTUP

Průzkum a zabezpečení SDD

„propad Hloušecká č. p. 264 (p. č. 1147)“(č. o. 2755) v k. ú. Kutná Hora.

Prvotní šetření oznámených projevů starých důlních děl – 2019

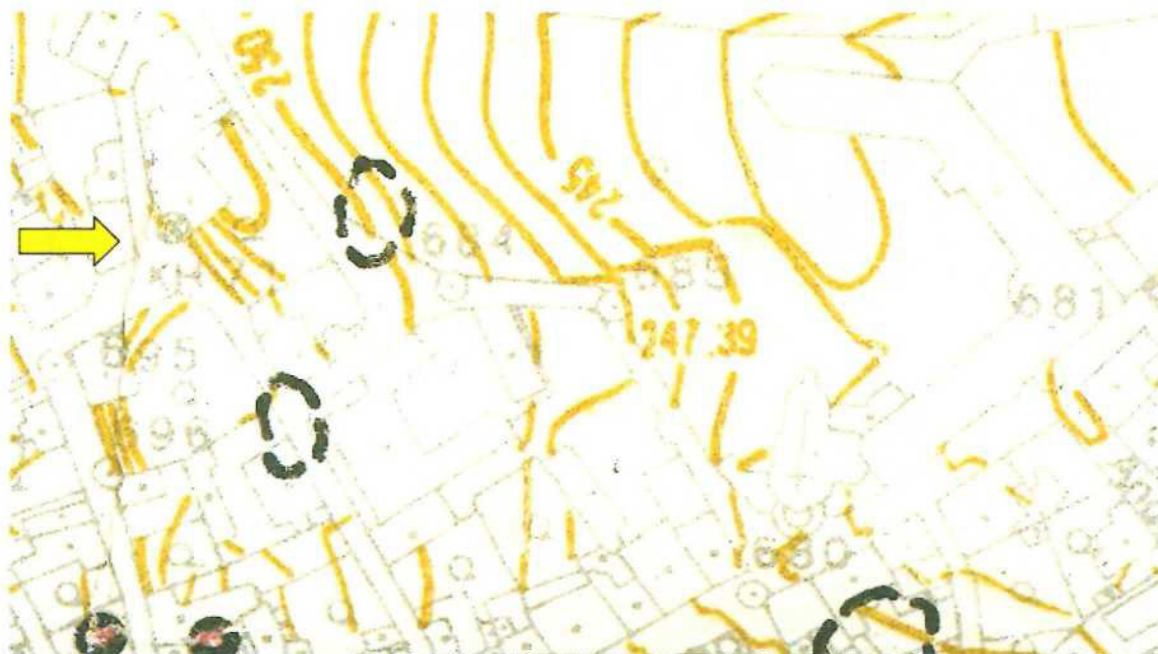
Stejnou situaci, co se týká hald, najdeme v příslušném listu „Mapy poddolovaných území kutnohorského revíru 1 : 5000“ autora J. Bílka z roku 1987 (P56796).

Výřez z citované mapy přikládám níže (místo propadu označeno žlutou šipkou. Zde vidíme obě haldy na žíle, procházející cca 50 m jihovýchodně od č.p. 264

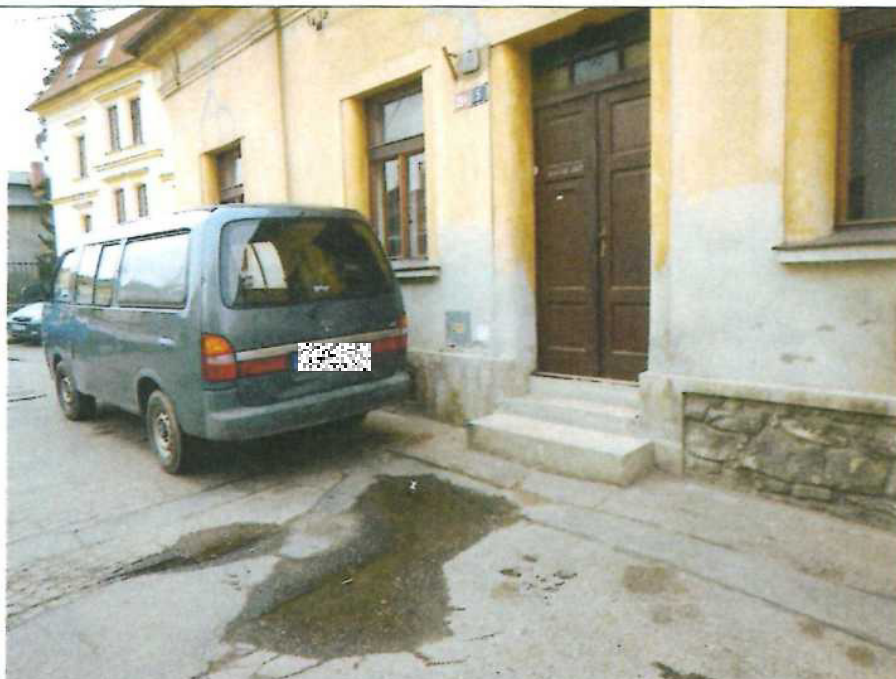
Obr. 02 Bližší pohled místo ohrožené propadem – hlavní uzávěr plynu a levá část ostění vchodových dveří

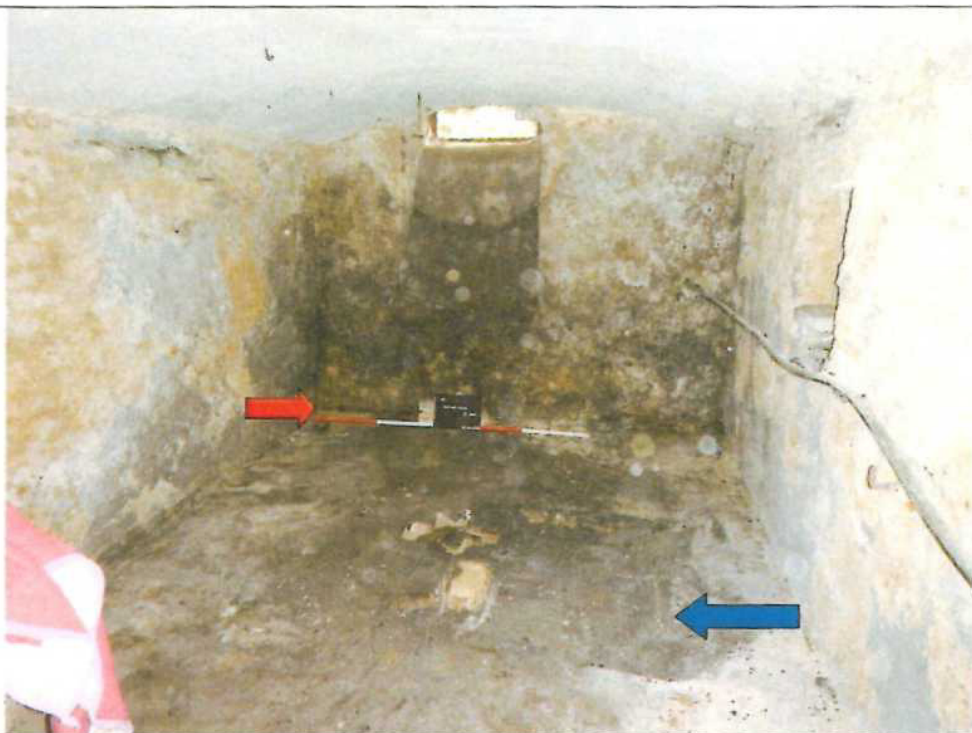
- ✓ v ploše podlahy sklepa, nedaleko výše popsaného propadu se nalézá pokles čtvercového tvaru o rozměrech cca 120 x 120 cm
- ✓ pokles cihlové podlahy zde kolísá od 8 do 10 cm (větší při východní hraně), přičemž jeho pravidelný tvar je momentálně způsoben spíše poklesem konkrétních cihel z úrovně původního lůžka, po odstranění některých z nich je zřetelné, že pod podlahou již pravidelných obrysů pozbývá
- ✓ vzhledem k tomu, že se zde jedná o pokles zatím o malé hloubce, nelze zatím určit, zda je zde nějaká souvislost s propadem v rohu sklepa a nebo je způsoben nedokonalým zhutněním materiálu před pokládkou cihlové podlahy, tuto skutečnost může objasnit jen větší rozkrytí podlahové plochy
- ✓ při pečlivém ohledání bylo vyloučeno, že by obě destruované plochy byly původně sběrnými jámkami na vodu, které se někdy ve sklepech starších nemovitostí nalézají

Obr. 03 Celkový pohled na sklep, modrá šipka označuje pokles, červená šipka propad v rohu

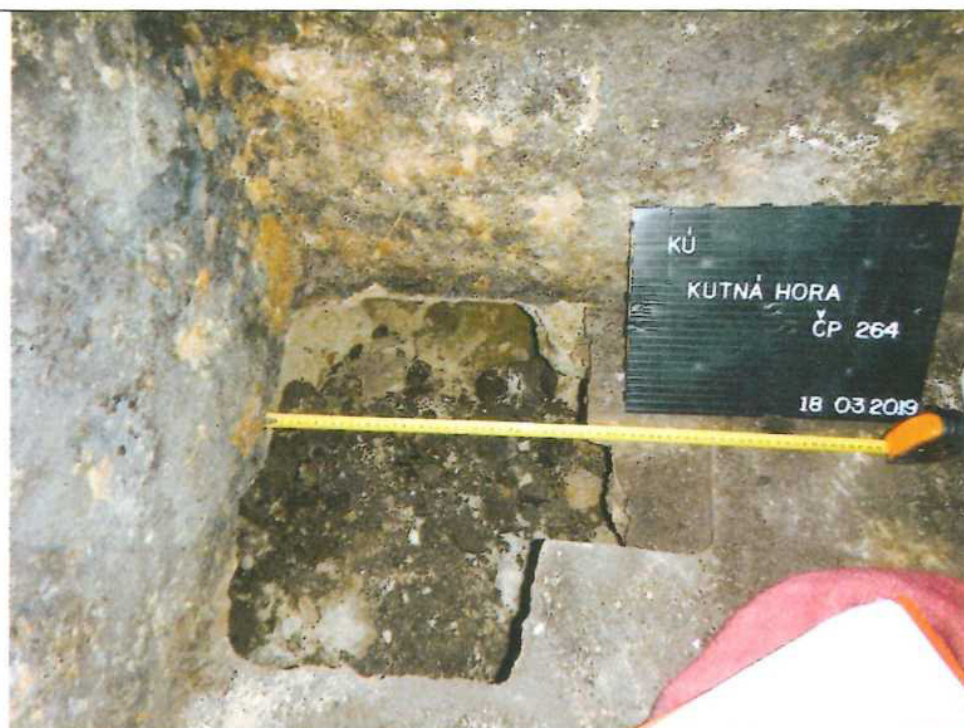
- ✓ na stěnách i klenbě jsou částečně dochovány omítky, podlaha je z kvalitních cihel, kladených na maltu horší kvality
- ✓ propad se nalézá v levém rohu sklepa, při stěně do Hloušecké ulice, kde došlo k zřícení části podlahy asi o rozměrech 50 x 50 cm, přičemž směrem do hloubky propad vykazuje při své jihozápadní straně mírně zřetelnou kruhovou profilaci (při severovýchodní není profilace zřetelná, protože zde jsou části destrukce základové zdi domu) takže uvolněný materiál může ve skutečnosti klesat do jámy kruhového tvaru o průměru cca 150 cm

Obr. 04 Celkový pohled ústí propadu

- c) V místě propadu a poklesu bude instalováno 7 svislých a 13 šikmých perforovaných ocelových injektážních jehel o průměru 32 mm, o síle stěny min. 4 mm a délce 2-3 m do podloží a pod základy stavebního objektu. Jejich rozmístění je schematicky vyznačena v **příloze č. 5**.

- e) Stabilizace propadu a poklesu bude provedena metodou nízkotlaké výplňové injektáže. Injektážní směsí bude vyplněn a zpevněn prostor v místě propadu pod základy stavebního objektu. Při dosažení předpokládané délky jehel cca 3 m, bude provedena injektáž v intervalu cca 2 m (tj. cca 2/3 délky vrtu). Injektáž bude provedena vzestupně po etážích délky 500 mm, injekčním tlakem 2,0 - 2,5 MPa jílocementovou směsí.

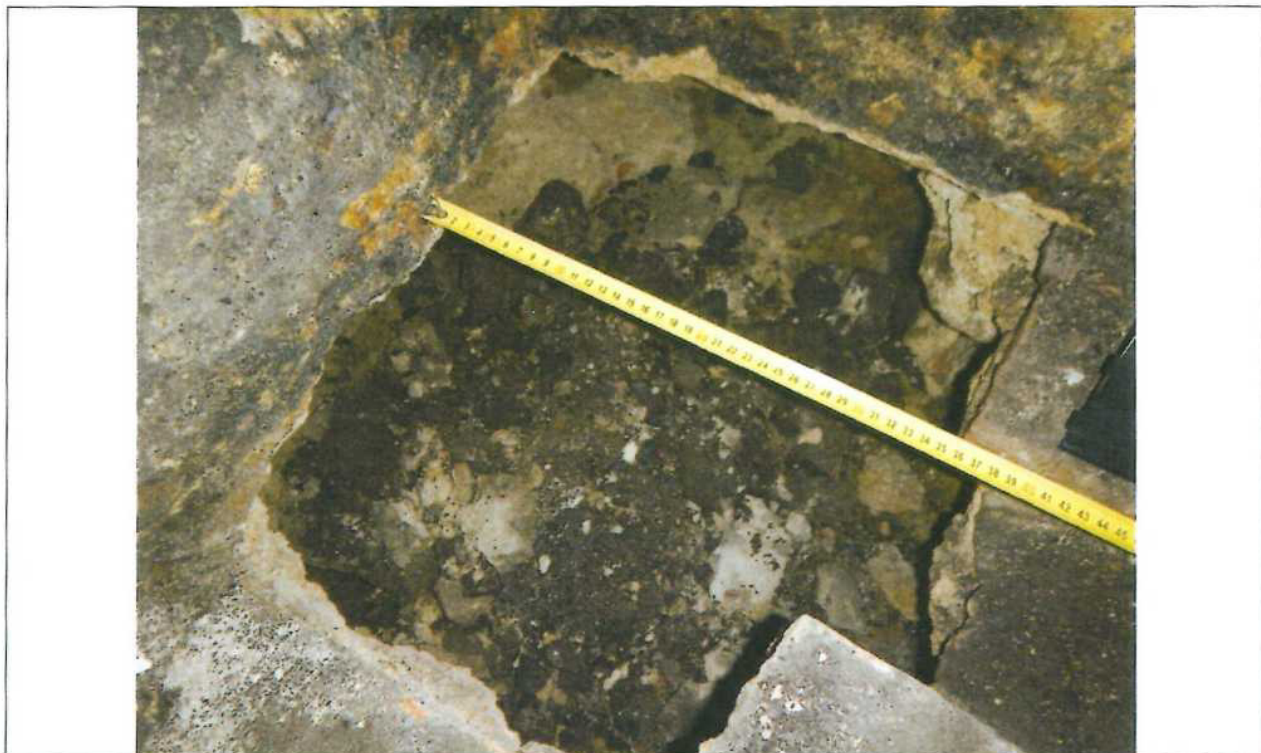
Obr. 05 Detail ústí propadu

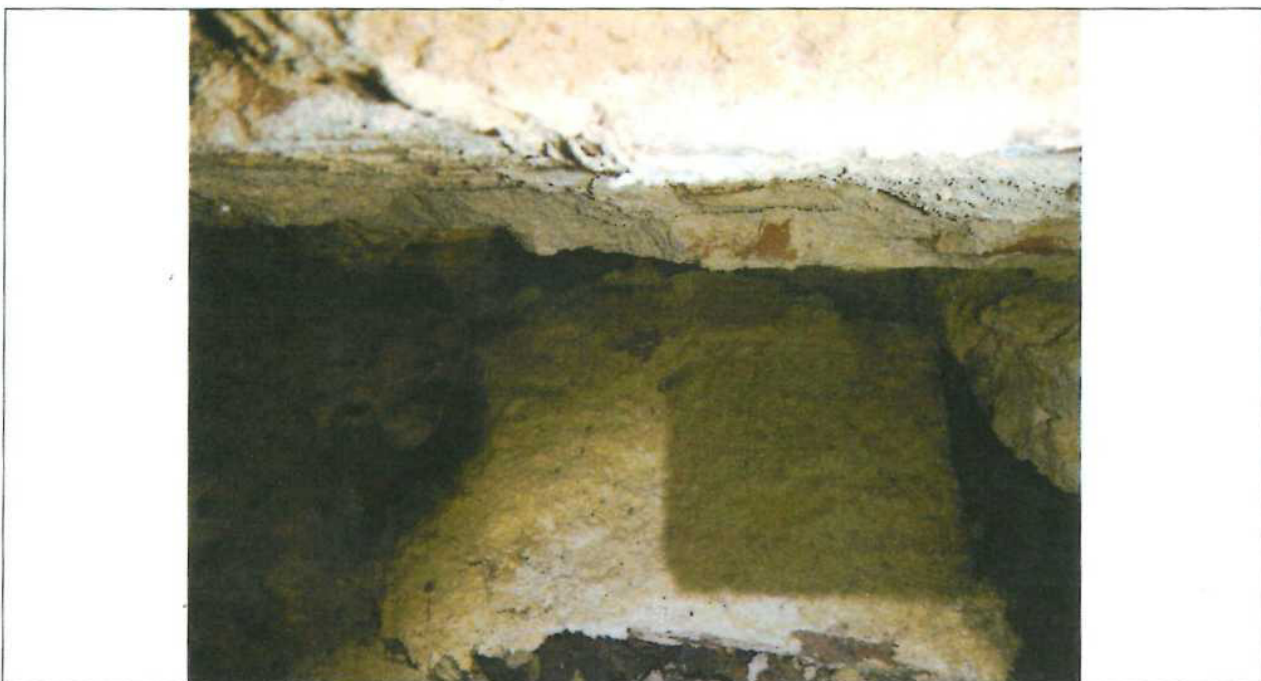
- ✓ hloubka poklesu materiálu zde kolísá od 50 do 80 cm
- ✓ souřadnice propadu jsou X = 1 065902, Y = 684 763
- ✓ propad jednoznačně **poškodil základ čelní zdi domu**

Obr. 06 Pohled na destrukci základů obvodové zdi domu

- b) Dle statického posouzení a zpracovaného návrhu bude na podlaze sklepního prostoru zhotovena nosná konstrukce z ocelových profilů, která po aktivaci zajistí podepření základového zdiva.

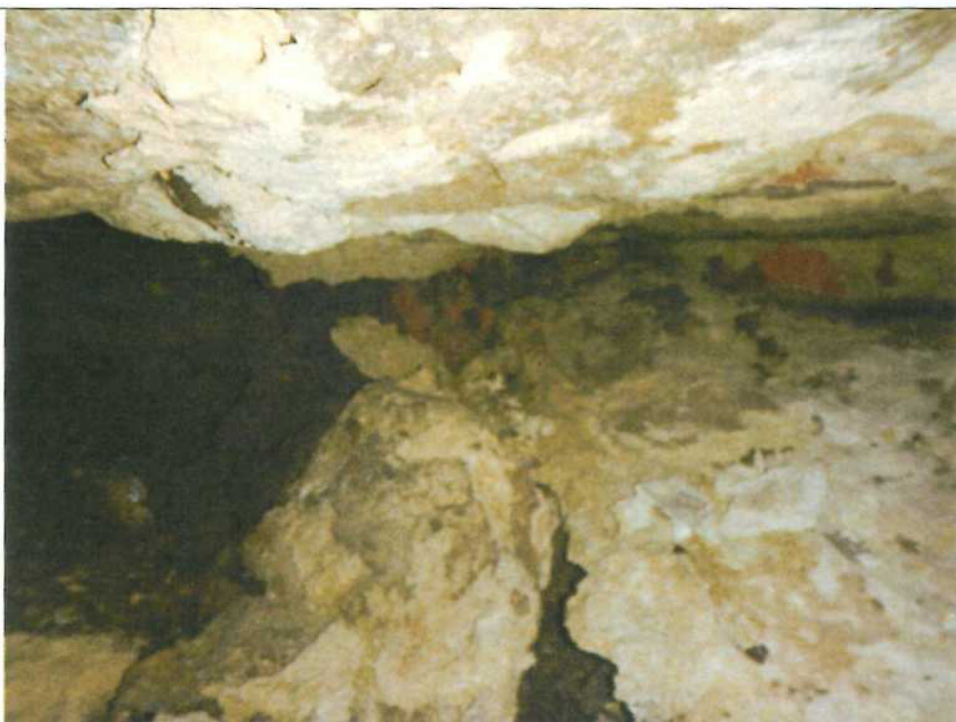
- ✓ stěny sklepa v okolí propadu vykazují praskliny, zatím nevelkých rozměrů a bez zásadního vlivu na zdivo
- ✓ praskliny v téže oblasti vykazují i nadzemní části domu

Obr. 07 Pohled na destrukci základů severní sklepní zdi

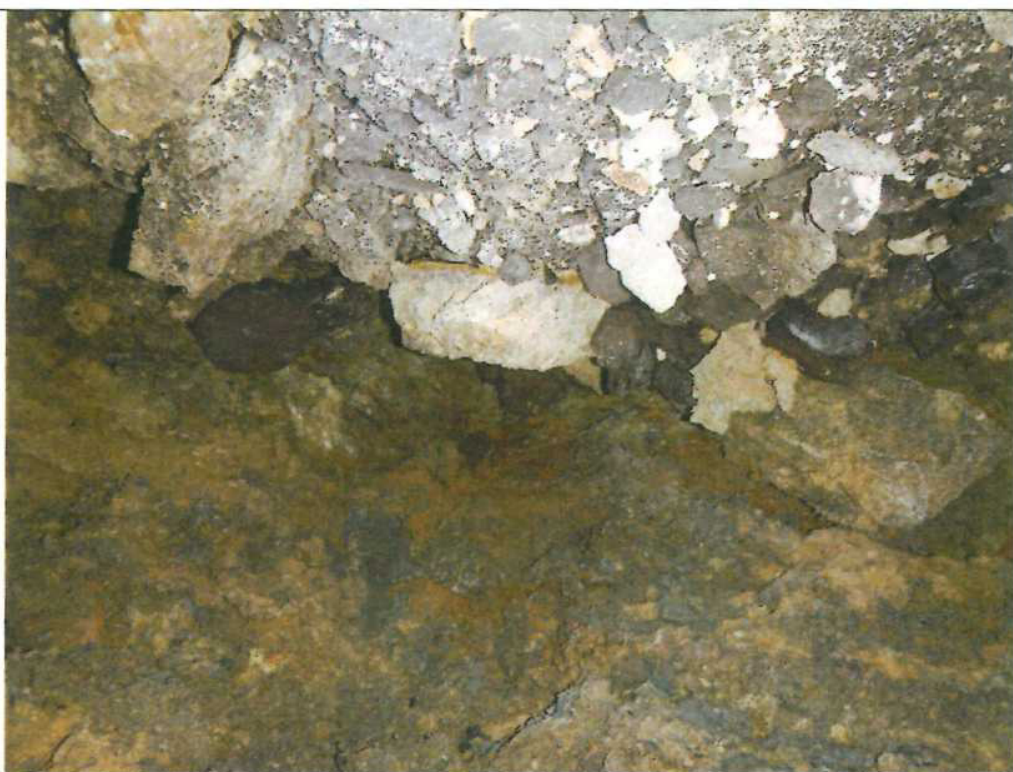
Obr. 08 Pohled na jižní stěnu propadu

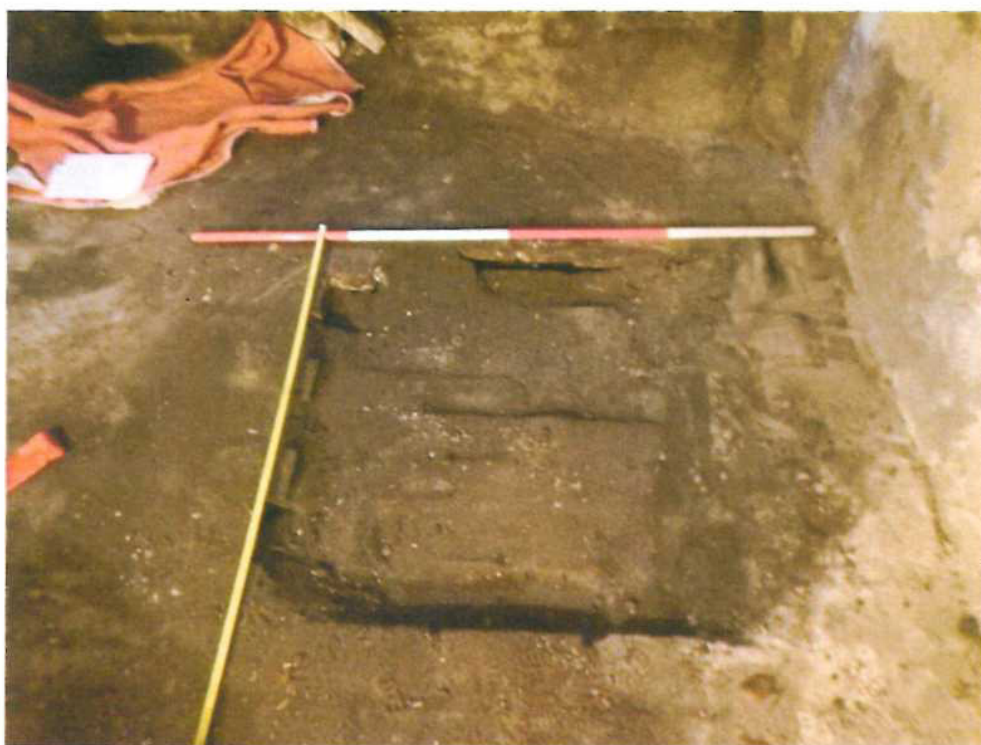
Obr. 09 Celkový pohled na pokles podlahy

- d) Propad a pokles budou vyplněny zalitím injektážní směsí do úrovně založení svislé základové konstrukce a úrovně založení skládané cihelné podlahy.

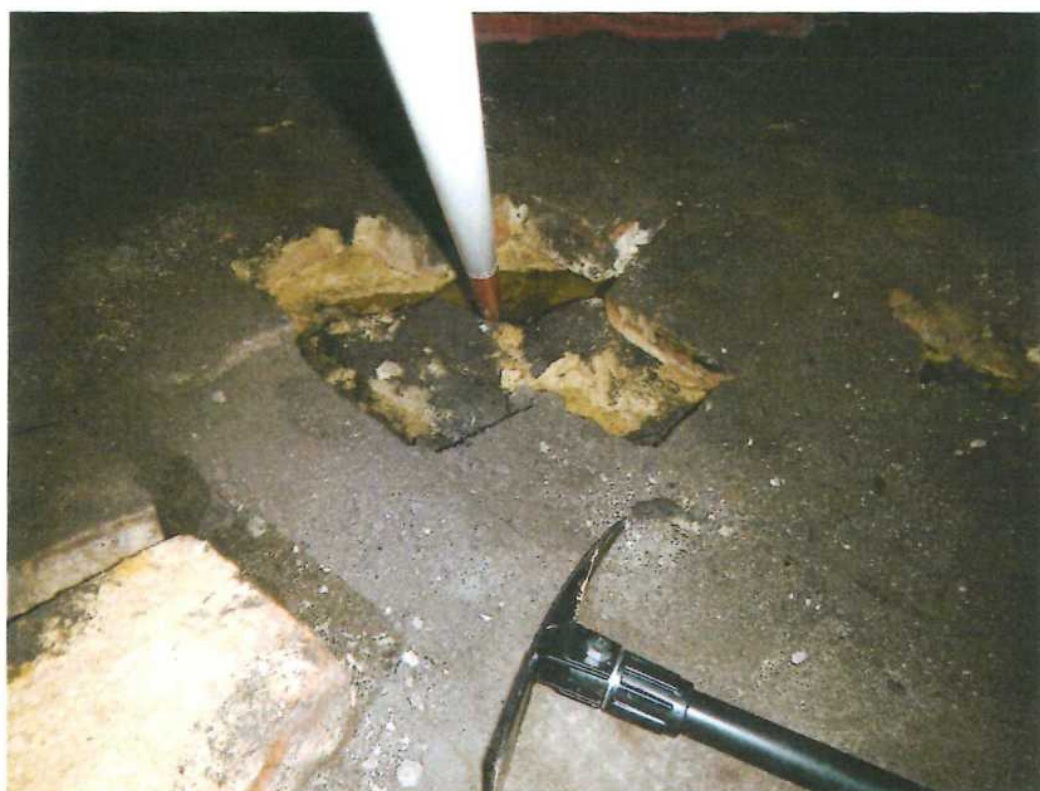
Obr. 10 Pohled na trasírku v rozvolněném podkladu podlahy
