# Smlouva o dílo

- 2.1** Zhotovitel se zavazuje provést osobně na svůj náklad a nebezpečí pro objednatele **dílo - geofyzikální průzkum na hrázích a objektech** ve vlastnictví České republiky, k nimž objednatel vykonává právo hospodaření, a to dle seznamu a v rozsahu uvedeném v příloze č. 1 smlouvy, která je nedílnou součástí této smlouvy o dílo.

## **PODKLADY PRO PROVEDENÍ GEOFYZIKÁLNÍHO PRŮZKŮMU**

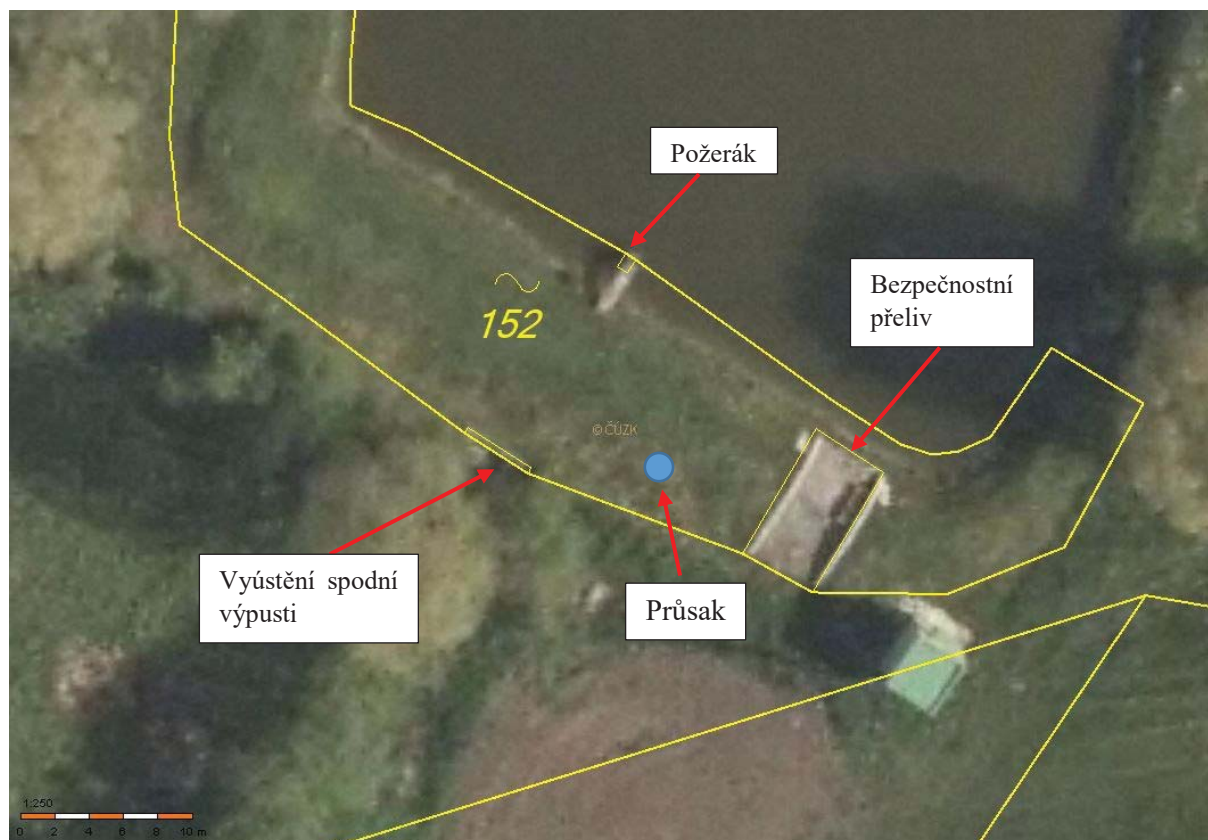
Obrázek 2. Situace hráze s vyznačením místa průsaku na vzdušní straně hráze

Dne 17. 8. 2018 byla provozovatelem VD svolána mimořádná prohlídka technickobezpečnostního dohledu (dále TBD) z důvodu zhoršení dlouhodobě se vyskytujícího průsaku na vzdušném líci zemní hráze mezi bezpečnostním přelivem a výpustným objektem. Místo vývěru obsluhovatel opatřil novodurovou trubkou o průměru cca 40 mm viz obrázek č. 3. Průtok vody v místě odtoku z trubky dle informace obsluhovatele kolísá v závislosti na období roku v rozmezí hodnot 0 až 15 l/min. V den mimořádné prohlídky byla orientačním měřením stanovena hodnota průtoku 12 l/min. Pod místem vyústění potrubí byly viditelné stopy vynášení jemného materiálu (může jednat o jemné frakce sedimentů z nádrže rybníka). Prohlídkou bylo zjištěno, že vodní dílo je v provozuschopném stavu, ale pro zajištění jeho plné bezpečnosti je nutné odstranit výše uvedený průsak.

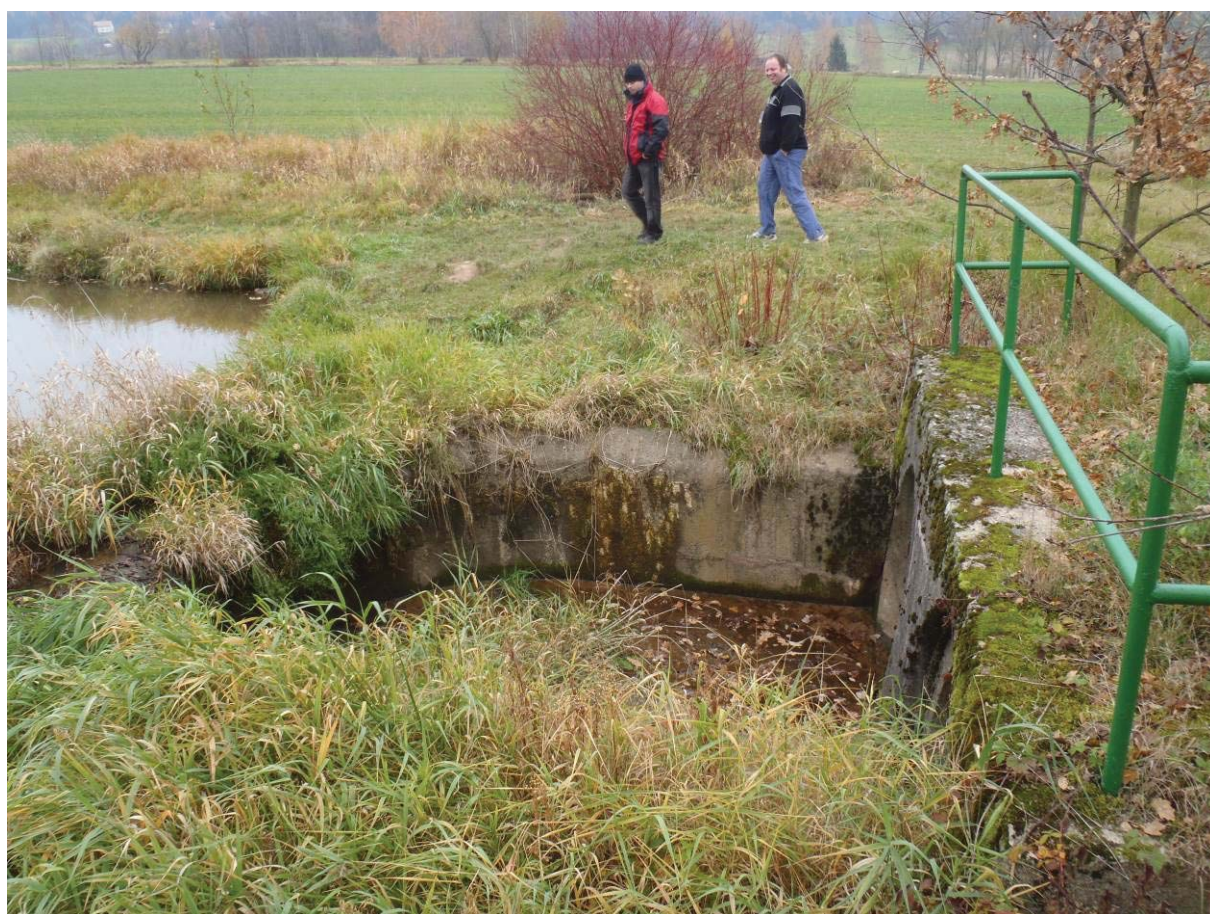
Obrázek 3. Průsak hrázi podél objektu bezpečnostního přelivu

Na základě sdělení provozovatele VD se na hrázi vyskytují průsaky podél objektu bezpečnostního přelivu viz obrázek č. 3. Nejistotou je, zda průsaky nejsou na styku konstrukce bezpečnostního přelivu a jílového těsnění hráze nebo zda je průsak mimo tento styk.

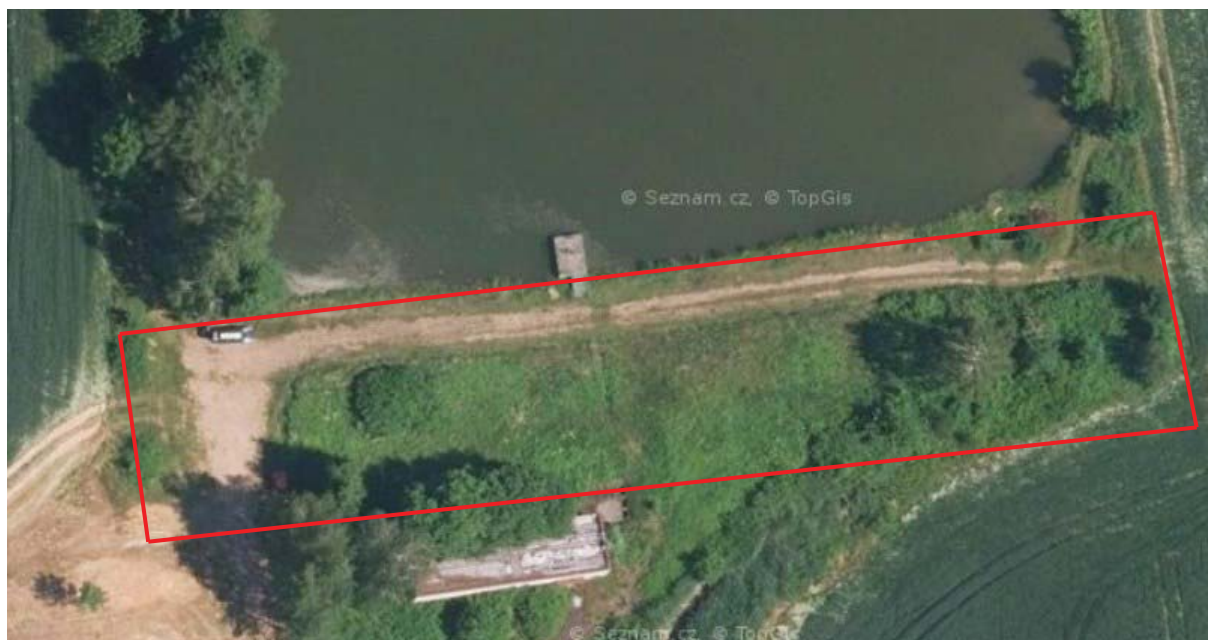
Obrázek 8. Půdorys hráze se schematickým vyznačením předpokládané plochy pro provedení GP.

Oblast plochy pro provedení GP s vyznačením místa průsaku je na obrázku č. 8. Předpokládaná celková plocha pro provedení GP je cca 2 500 m<sup>2</sup>. Konkrétní umístění, počet měrných profilů a metody měření bude upřesněno zhotovitelem na základě terénní obchůzky a předběžných výsledků GP.

1. Dipólové elektromagnetické profilování DEMP - 4 podélné profily s délkou cca 100 m a krokem měření po 2 m (1x na návodní straně, 1x na koruně, 2x na vzdušné straně).
2. Odporová tomografie OT - 1 podélný profil na koruně hráze s délkou cca 100 m s krokem měření po 2 m, a dále 2 charakteristické příčné profily s délkou cca 25 m a krokem měření 1 m pro ověření geologické situace a zvodnění prostředí.
3. Spontánní polarizace SP - 2 podélné profily s délkou cca 90 m a krokem měření 2 m (1x na návodní straně a 1x na vzdušné straně hráze) pro ověření průsaků.
4. Mikrogravimetrie MG - 2 podélné profily s délkou cca 10 m a krokem měření 2 m v místě bezpečnostního přelivu pro ověření anomálií.

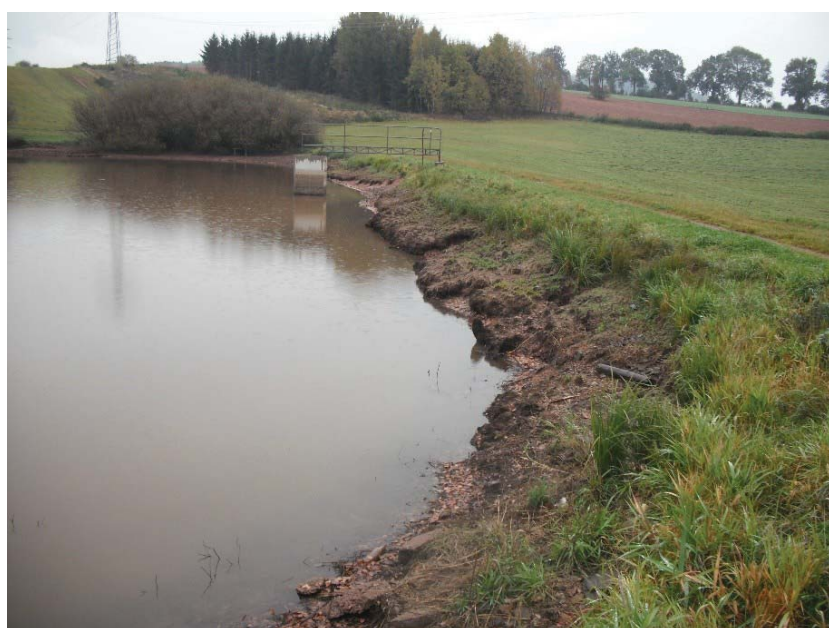
Obrázek 3. Pohled na návodní líc hráze

Při prohlídce technickobezpečnostního dohledu (dále TBD) v roce 2016 byl konstatován celkově nevyhovující stav tělesa hráze - nevhodný sklon návodního líce, poškozené návodní opevnění (abraze), nepevněná koruna (vyjeté koleje) a pravděpodobně netěsné podloží (ztráty vody z nádrže) viz obrázek č. 3. Na boční hrázi dochází také ke zvlhčování paty vzdušného líce.

Zemní sypaná hráz o délce 145 m má sklon návodního líce 1:2,5 a vzdušního líce 1:2. Návodní líc hráze má poškozené opevnění a začíná se projevovat abraze. V levé části podhrází jsou znatelné pramenní vývěry, které se však projevují i při vypuštěné nádrži. Výška hráze nade dnem údolí je 2,9 m. Šířka v koruně hráze je 3,0 m a v patě 14,0 m. Po koruně hráze na kótě 450,63 m n.m. prochází polní komunikace. V pravé části hráze se nachází nálet dřevin.
