# Restaurátorský průzkum interiérů přízemí zámku Nová Horka

Průzkum vypracovali: Marek Scheib  
Adam Souček, Mgr. Art.

## **Průzkum interiérů:**

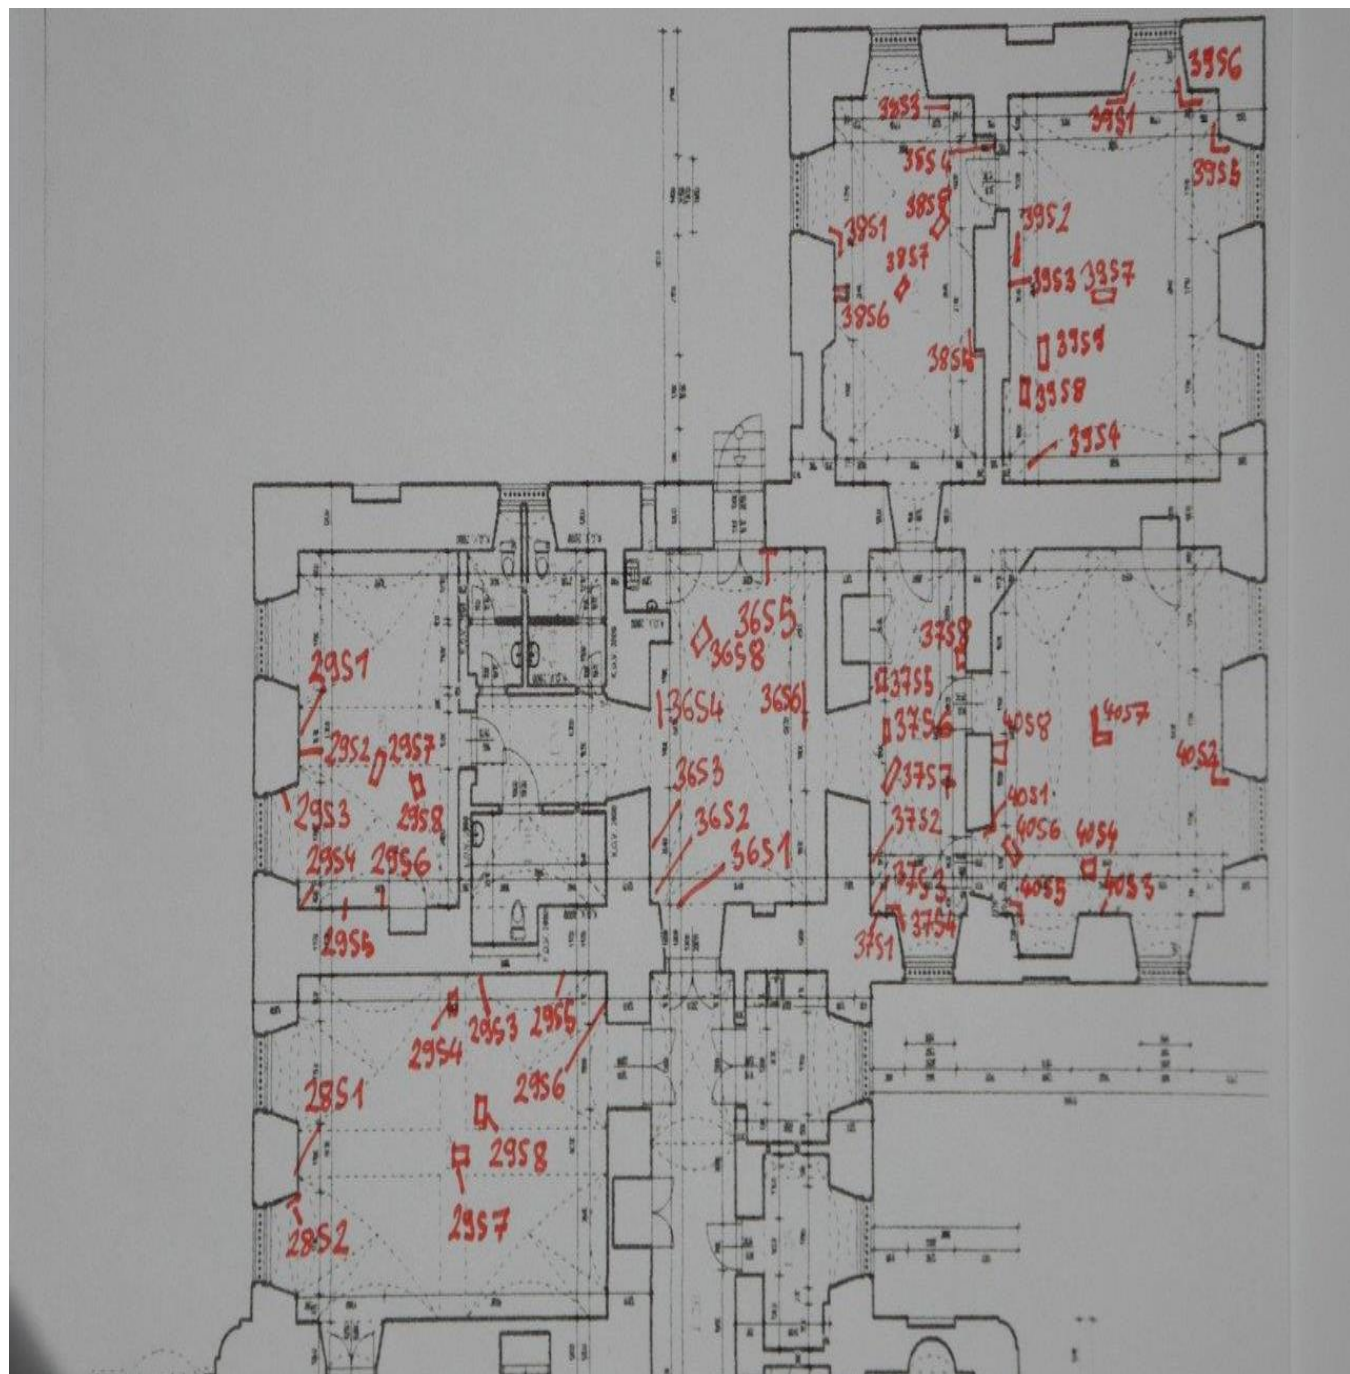
Umístění sond

Průzkum prostor přízemí (s výjimkou kaple, ve které již byl průzkum proveden) se zaměřil na zjištění případných prvků výzdoby překrytých stávajícími výmalbami, omítkami a konstrukcemi. Sondy byly zaměřeny na průzkum omítek stěn a kleneb. Byly číslovány podle jednotlivých místností, tak jak jsou číslovány na plánech obnovy zámku (07 až 40), a pořadovým číslem sondy v jednotlivých místnostech. Celkem bylo během průzkumu rozmístěno 120 sond. V některých místnostech byly dále fotograficky dokumentovány partie dekorů odkryté škrábáním při současných úpravách. Původní vrstvy jsou v popisu značeny jako **PV**, vrstvy jako **V** (s pořadovým číslem počítaným od spodu).

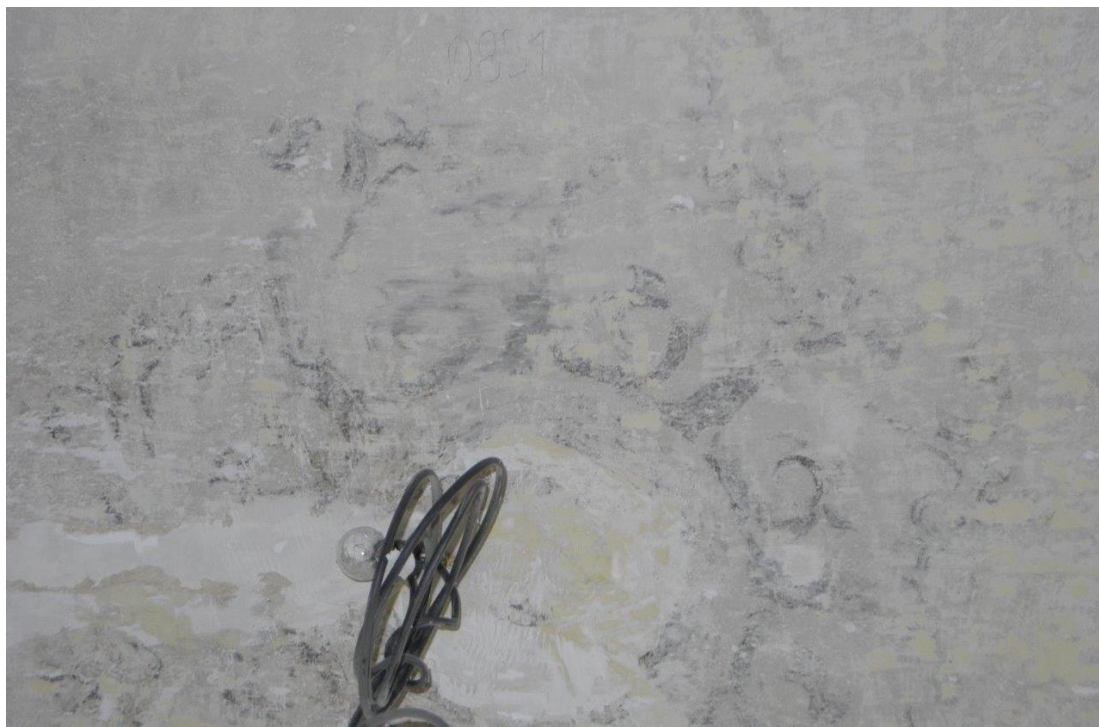
Sonda 08S1

**Sonda 08/S1**, umístěná ve středu klenby, zachytila dekorativní středovou růžici náročného šablonového dekoru. Dekor je plošně odhalen škrábáním během současných stavebních úprav, částečně je porušen proškrábáním na podkladovou vrstvu, z části je stále překryt zbytky pozdějších nátěrů.

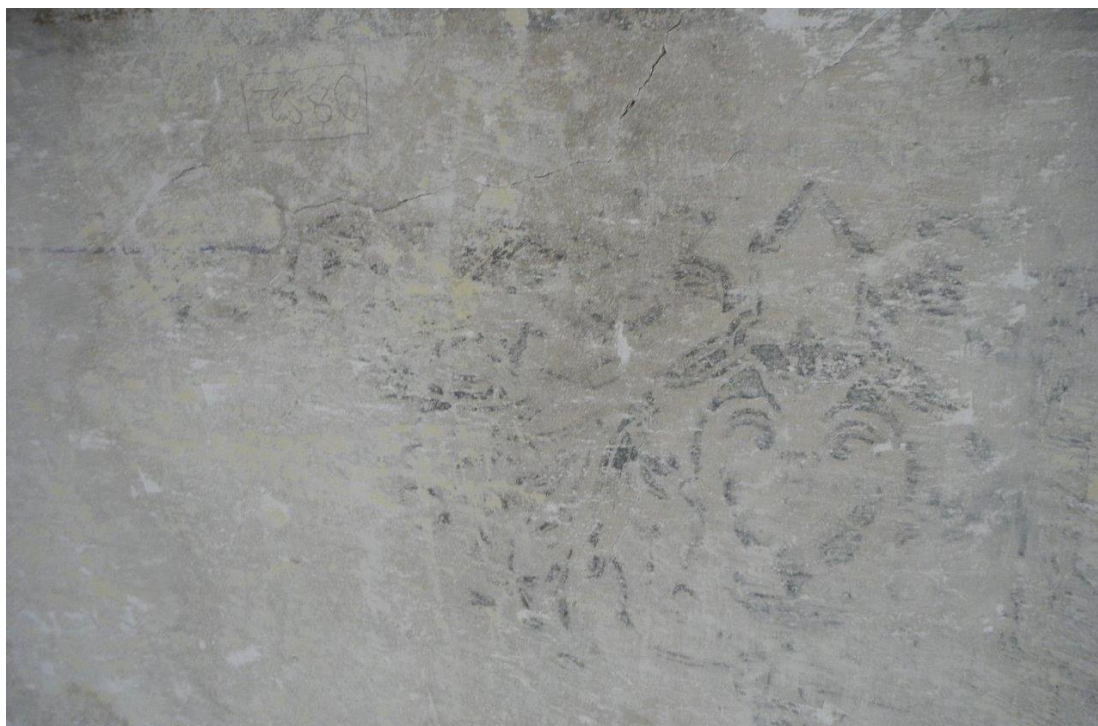
Sonda 08S2

**Sonda 08/S2**, umístěná ve středu klenby v blízkosti jihozápadního čela, zachytila bohatý šablonový dekor zdobící zde plochu klenby. Dekor je plošně odhalen škrábáním během současných stavebních úprav, částečně je porušen proškrábáním na podkladovou vrstvu, z části je stále překryt zbytky pozdějších nátěrů.

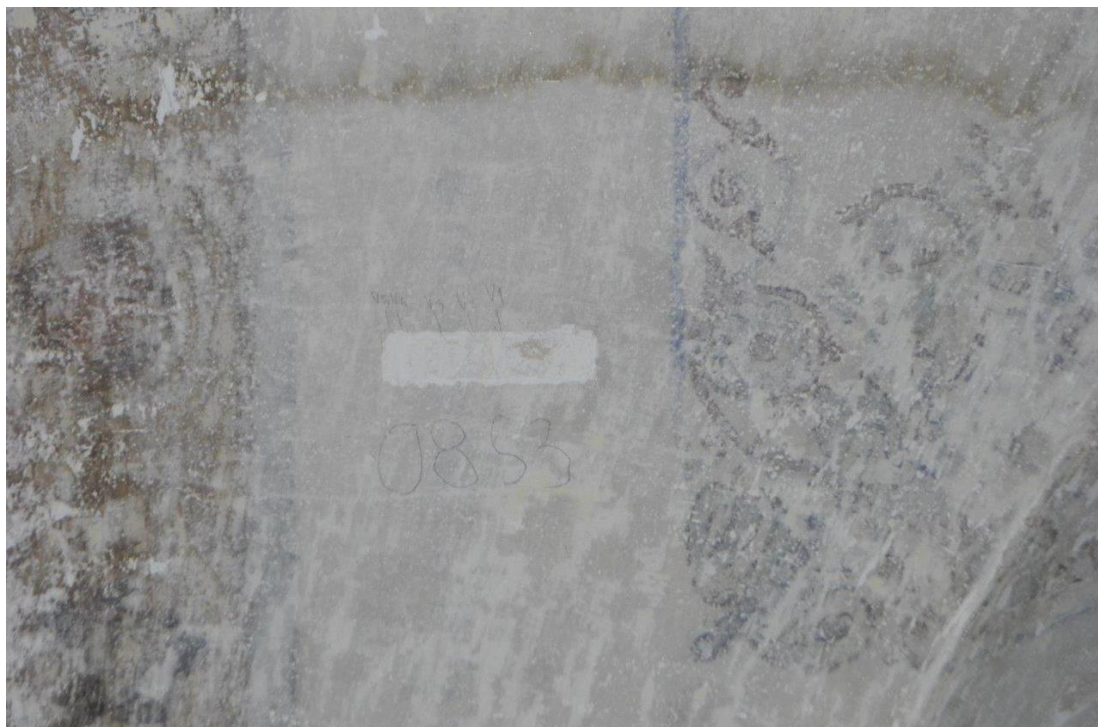
Sonda 08S3

**Sonda 08/S3**, umístěná na hraně výseče klenby, zachytila bohatý šablonový dekor s bordurami, zdobící výseč klenby. Dekor je plošně odhalen škrábáním během současných stavebních úprav, částečně je porušen proškrábáním na podkladovou vrstvu, z části je stále překryt zbytky pozdějších nátěrů. Sonda na starší vrstvy zachytila jejich statigrafii: na poměrně chudé, rozsypavé omítce je bílá vápenná lička, druhou vrstvu tvoří vápenný světle šedý nátěr, V3 – souvrství bílých, V4 zbytky šedého nátěru, V5 souvrství bílých a šedých vápenných nátěrů, V6 – výše popsany bohatý šablonový dekor.

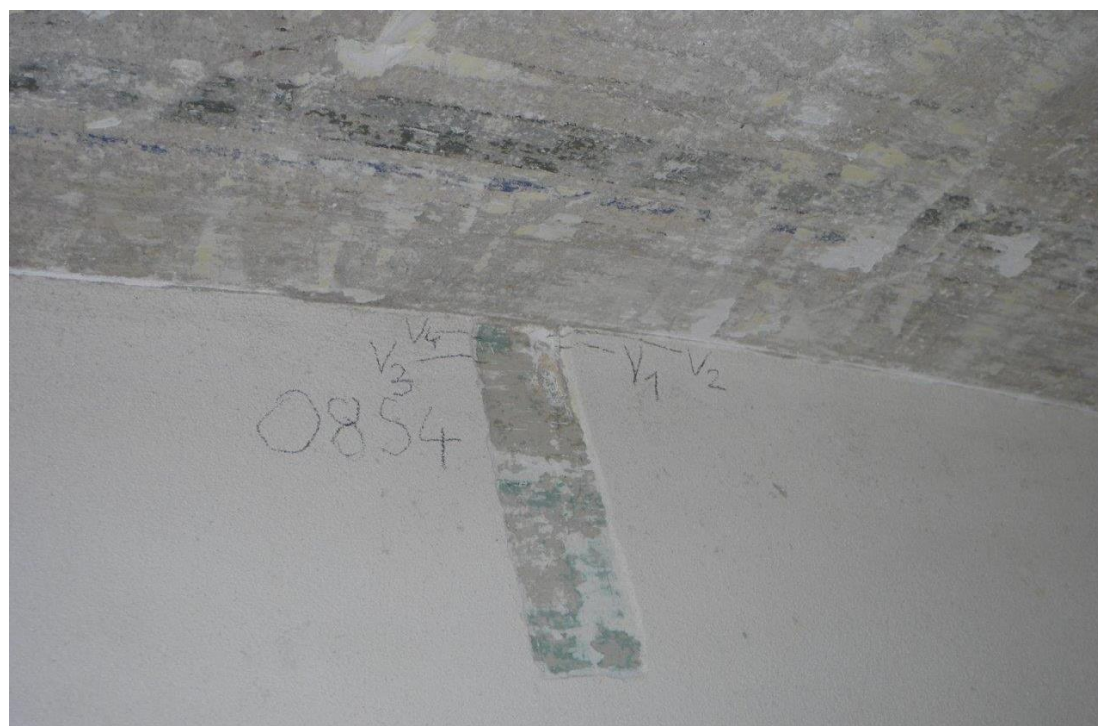
Sonda 08S4

**Sonda 08/S4**, umístěná ve středu klenby na jejím jihozápadním čele, zachytila statigrafii nejstarších vrstev, shodnou se sondou 08/S3. Ve vrstvě V3 je patrná návaznost šedého nátěru stěn se zbytky bordury na bohatý šablonový dekor stropu. Ve vrstvě V4 zde jasně doložen pozdější zelený nátěr stěn s šedou zalinkovanou bordurou pod klenbou, navazující na šedý nátěr stropu.

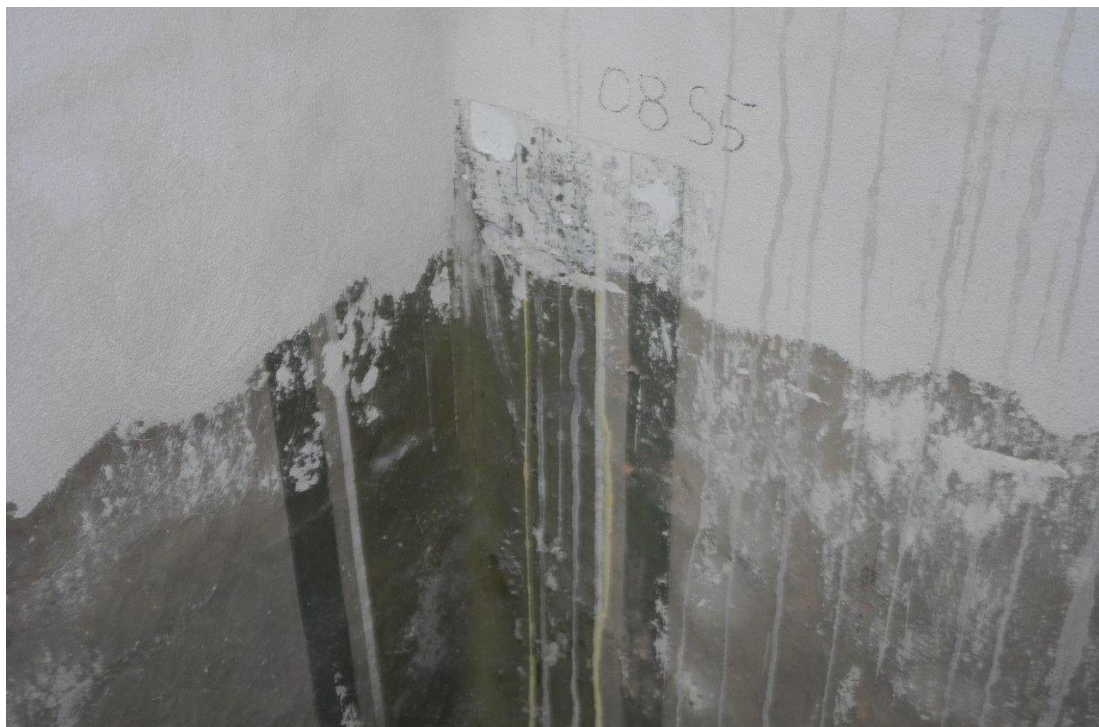
Sonda 08S5

**Sonda 08/S5**, umístěná v západním rohu, zachytila členění soklu ve vrstvě, související s bohatým šablonovým dekorem soklu. Zde dobře dochováno bez krycích nátěrů, protože bylo zakryto dřevěným obložením.

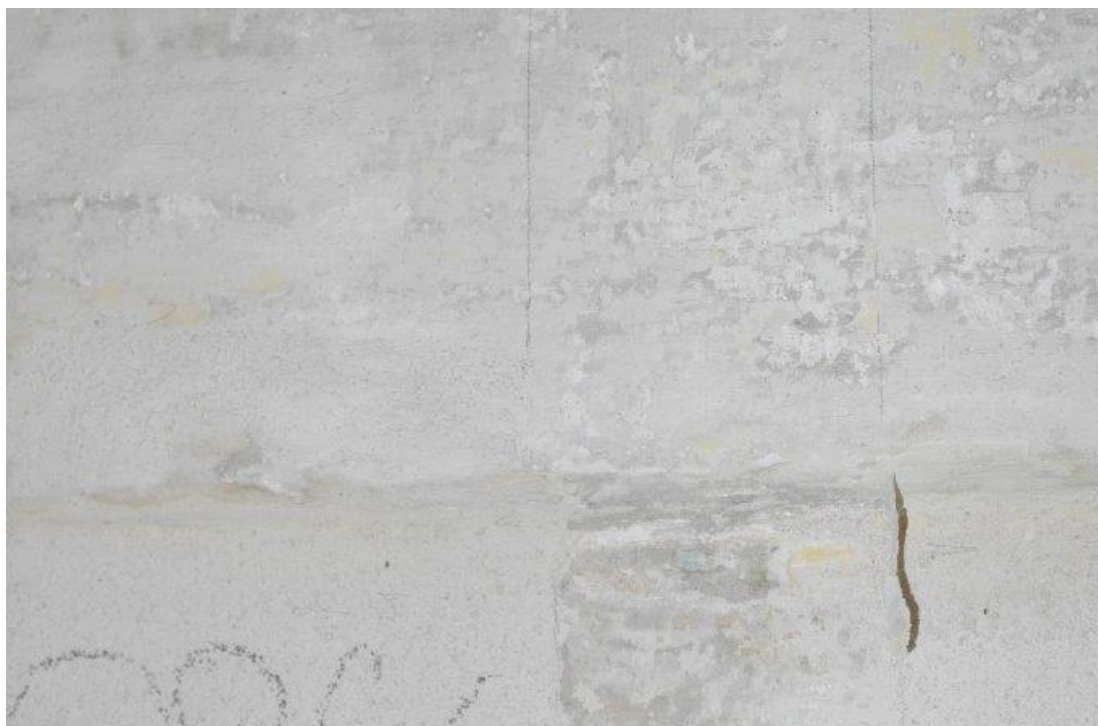
Sonda 08S6

**Sonda 08/S6**, umístěná na patce klenby, zachytila zbytky nátěru zelené na stěnách s bordurou šedé podél klenby a s nátěrem šedé na klenbě (v sondě 08/S4 jako vrstva V4, převrstvující bohatý šablonový dekor). Patrné zbytky pozdějších monochromních nátěrů, tyto proškrábány.

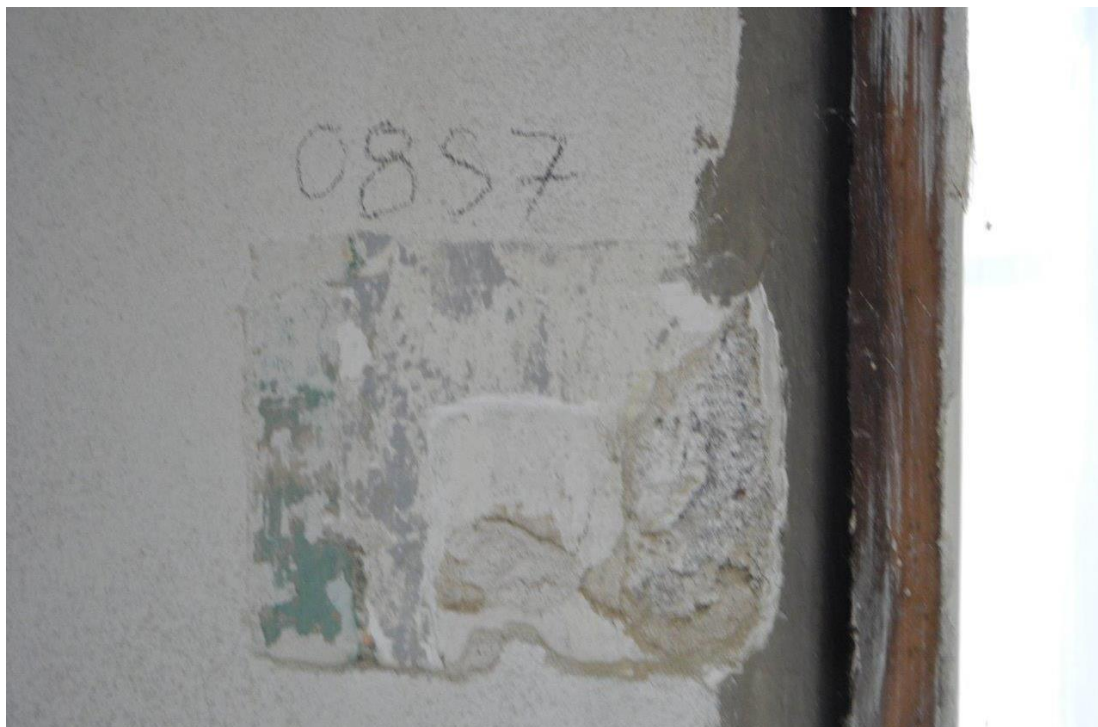
Sonda 08S7

**Sonda 08/S7**, umístěná hraně špalety okna, zachytila shodnou statigrafii starších vrstev, jako sonda 08/S4. Dále byl doložen šedý nátěr s bordurou sledující hranu špalety, který souvisí s bohatým šablonovým dekorem na stropě, a zbytky pozdějšího nátěru zelené (V4 v sondě 07/S3).

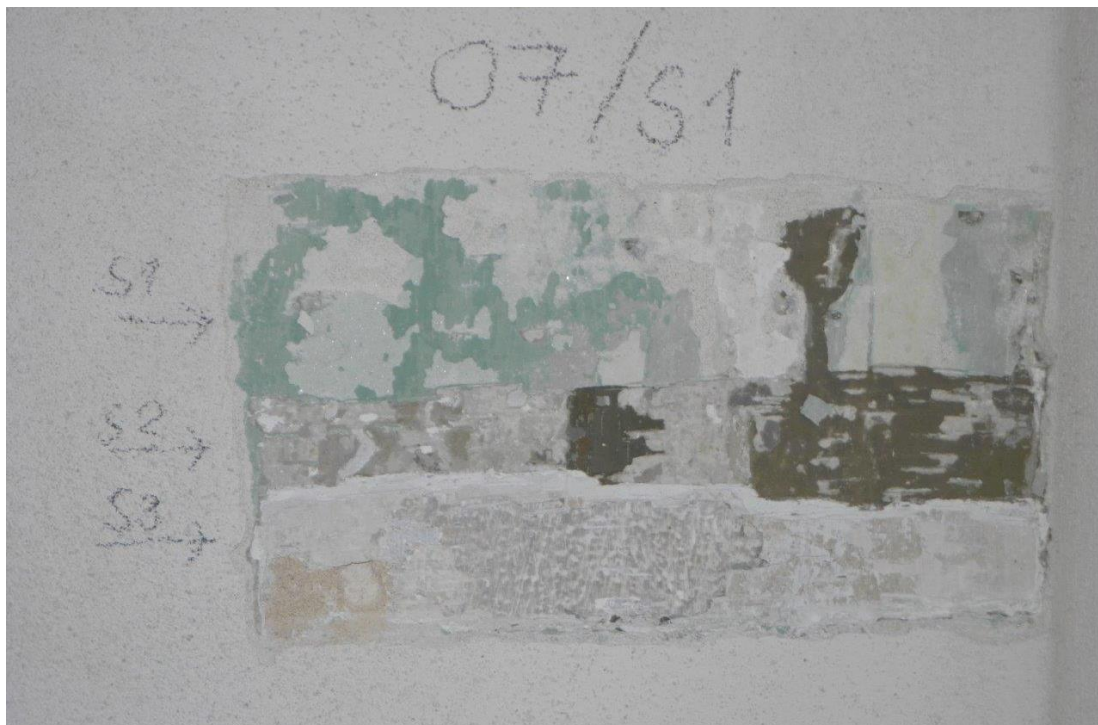
Sonda 07S1

**V místnosti č. 1.07** byl během stavebních prací odkryt **celoplošně zachovalý šablonový dekor**, sestávající z rámců a bordur lemovaných barevnými linkami a doplněných vegetabilním dekorem (bohatá růžice ve středu, barevný rozvilinový dekor ve středech výsečí a v plochách nad výběhy klenby, pásy vegetabilního dekoru v bordurách) a šablonovaným zubořezem podél linek. Sondami byly doloženy dekorativní rámce v rozích a bordury s linkami sledujícími s odstupem klenbu. Dále byl doložen vztah této výzdoby stěn k výzdobě stropu. Dekor je zachován v otiscích, částečně poškozených opakovaným škrábáním, částečně je stále překryt fragmenty pozdějších nátěrů, tyto nátěry lze po předchozí prekonsolidaci dekoru sejmut. **Dekor je možné prezentovat** formou celoplošného odkryvu a restaurování, nebo po rozšířeném průzkumu a zmapování dekoru provést rekonstrukci (originál po upevnění a zajištění přelepy ponechat na místě zakrytý). Chybějící partie lze jednoduše rekonstruovat podle analogií.

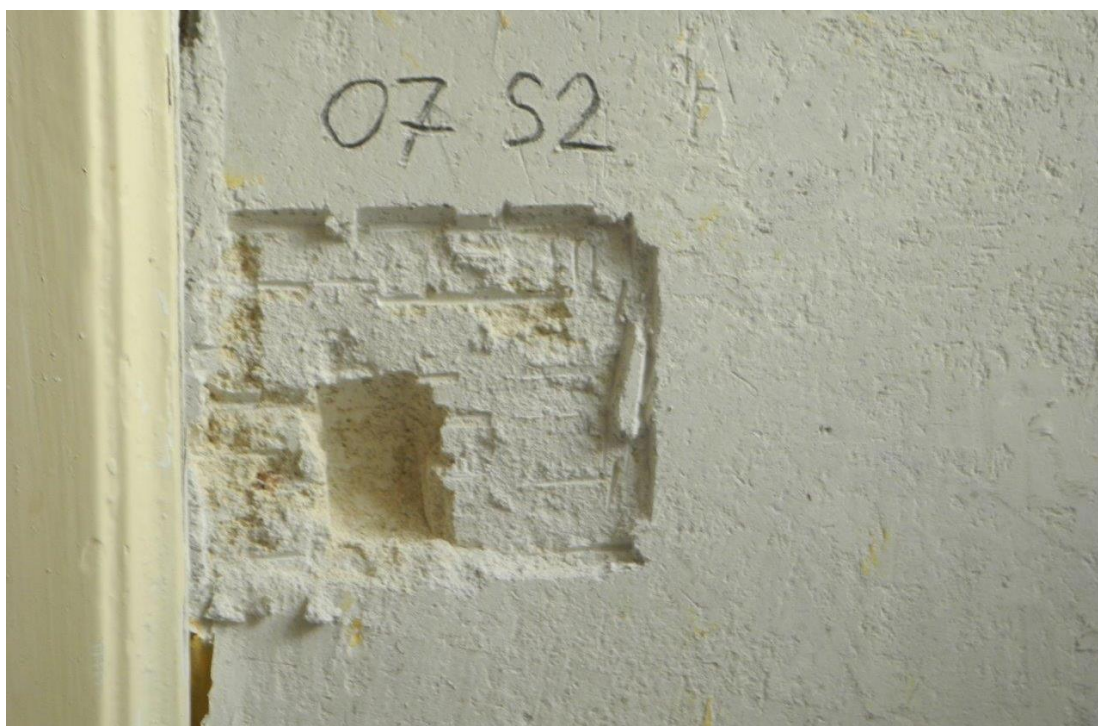
Sonda 07S2

**Sonda 07/S2**, umístěná ve špaletě okna, zachytila pouze novodobé vrstvy.

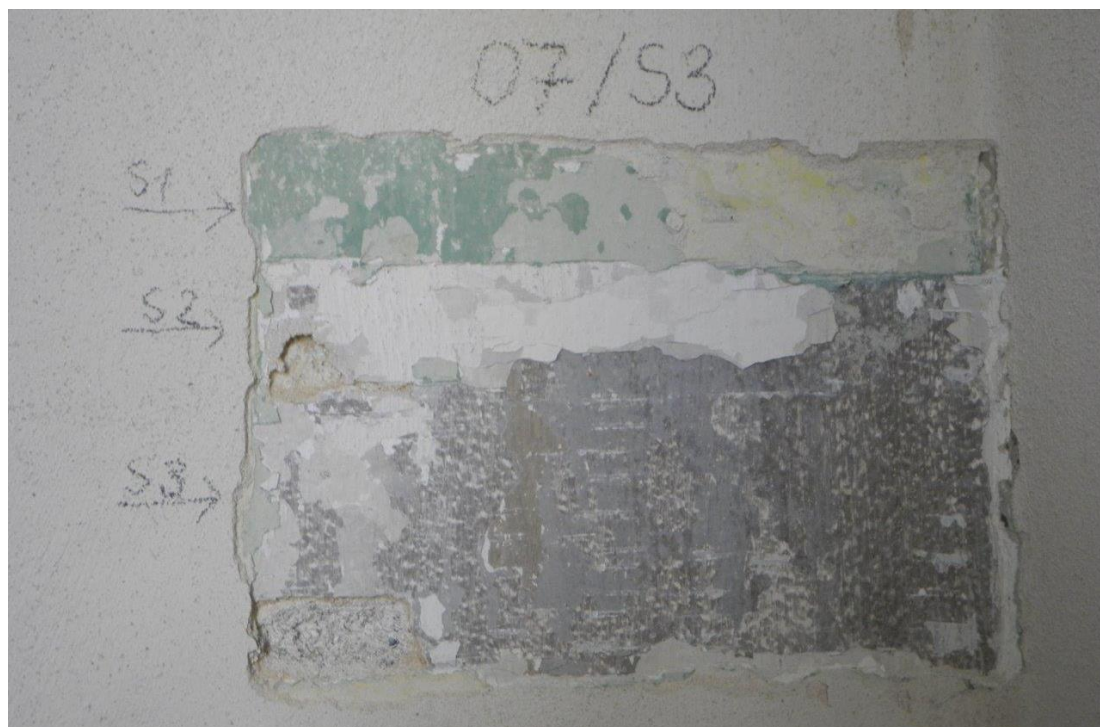
Sonda 07S3

**Sonda 07/S3**, umístěná v západním koutě pod klenbou, zachytila stejné vrstvy jako sonda 07/S1.

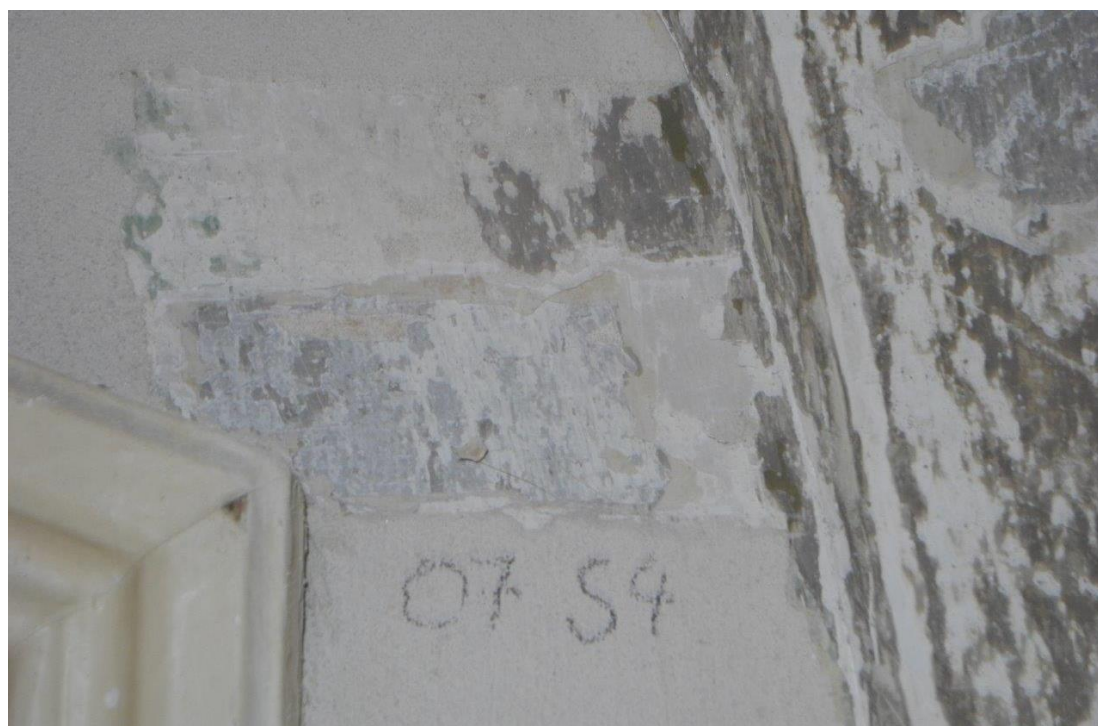
Sonda 07S4

**Sonda 07/S4**, umístěná u patky klenby vedle záklenku okna, zachytila stejné vrstvy jako sonda 07/S1.

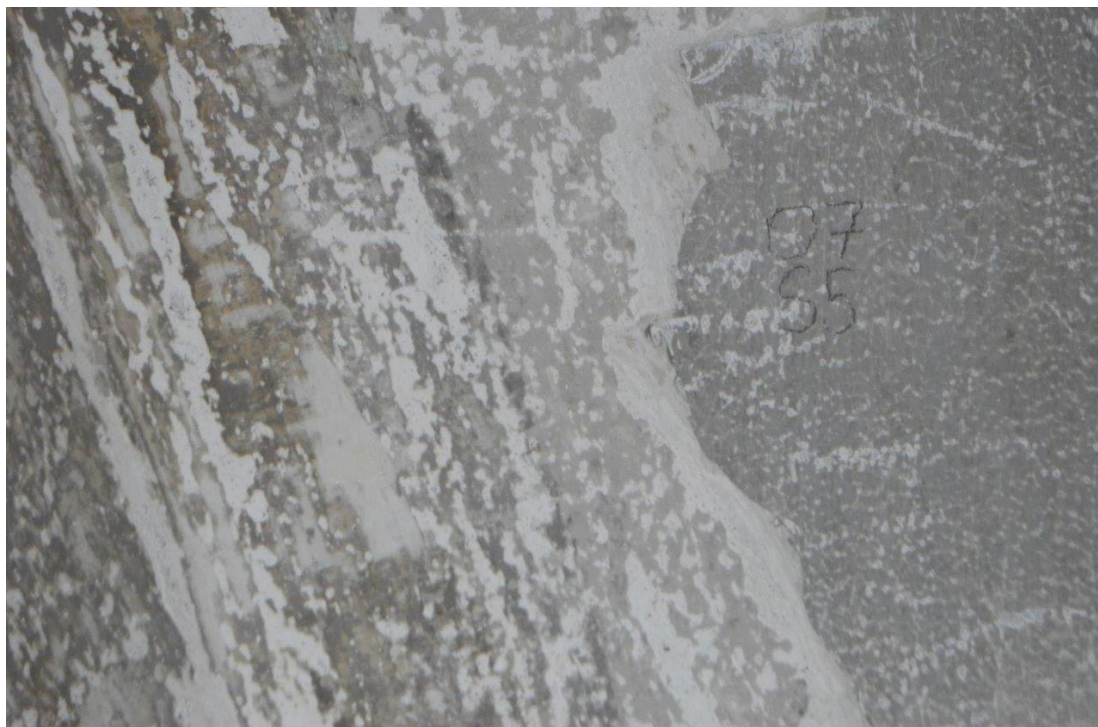
Sonda 07S5

**Sonda 07/S5**, umístěná ve středu klenby, zachytila dekorativní středovou růžici náročného šablonového dekoru. Dekor je plošně odhalen škrábáním během současných stavebních úprav, částečně je porušen proškrábáním na podkladovou vrstvu, z části je stále překryt zbytky pozdějších nátěrů.

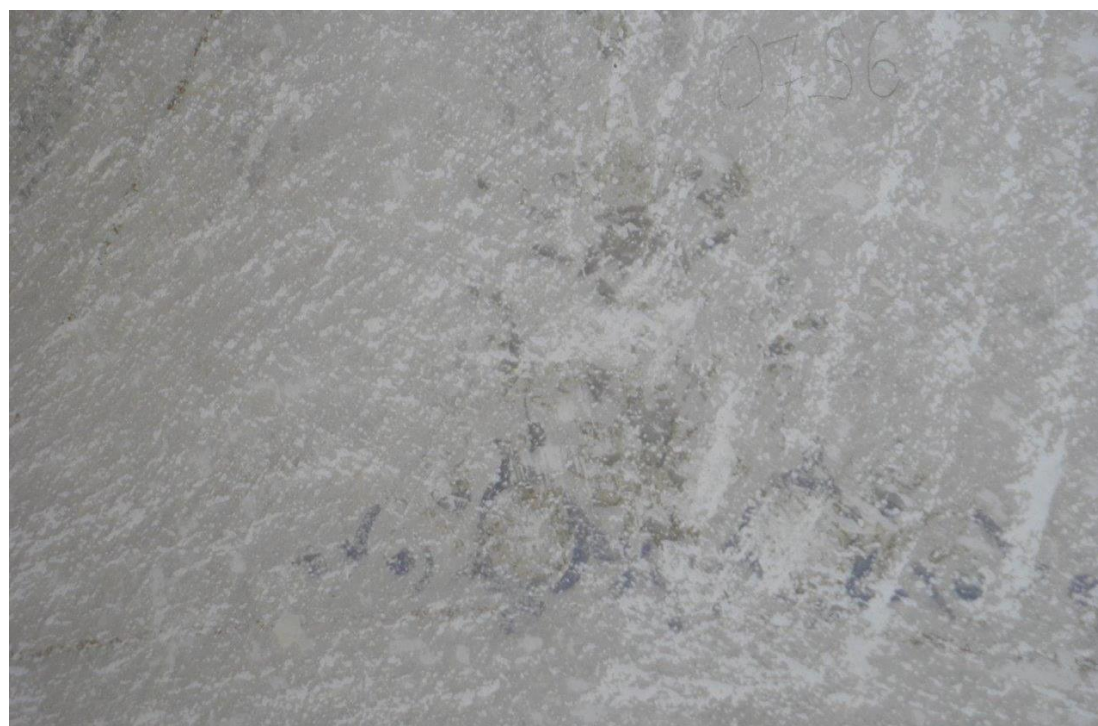
Sonda 07S6

**Sonda 07/S6**, umístěná ve výseči klenby, zachytila náročný šablonový dekor zdobící střed výseče. Dekor je plošně odhalen škrábáním během současných stavebních úprav, částečně je porušen proškrábáním na podkladovou vrstvu, z části je stále překryt zbytky pozdějších nátěrů.

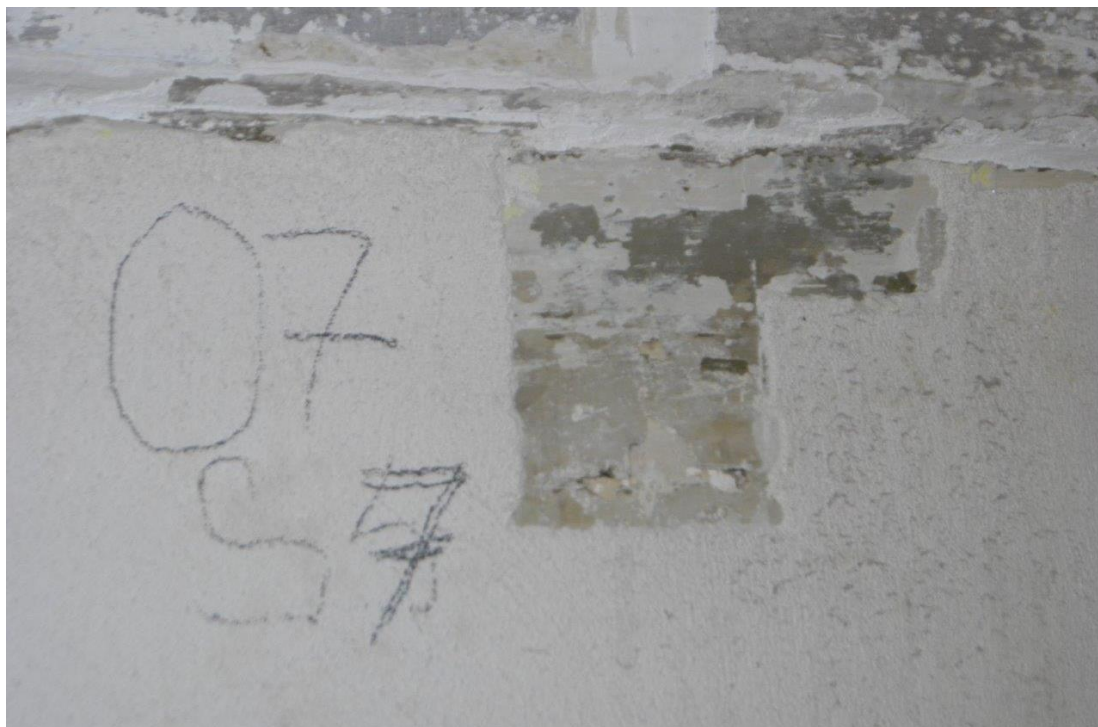
Sonda 07S7

**Sonda 07/S7**, umístěná u patky klenby, zachytila dekorativní bordury hrany klenby, patřící k náročnému šablonovému dekoru.

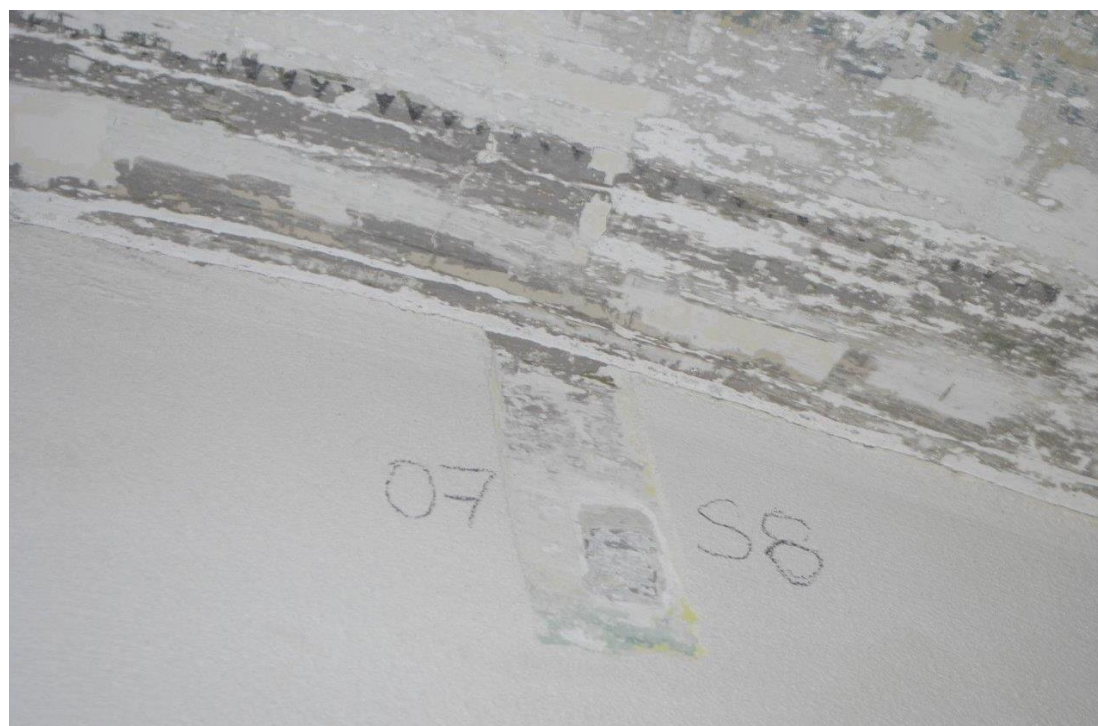
Sonda 07S8

**Sonda 07/S8**, umístěná v čele klenby v návaznosti na její plochu, zachytila stejné vrstvy jako sonda 07/S1. Byla potvrzena návaznost dekorativních bordur odkrytých sondou 07/S v souvrství S2 na bohatý šablonový dekor stropu.

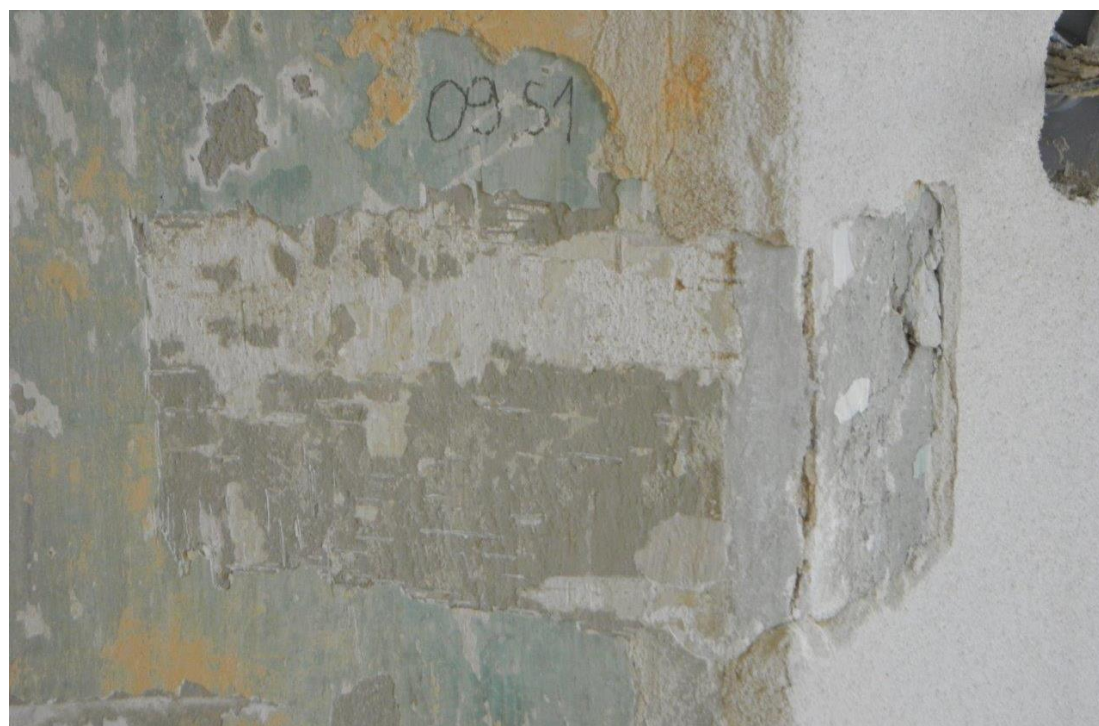
Sonda 09S1

**Sonda 09/S1**, umístěná na hraně špalety dveří, zachytila PV, tvořenou nesoudržnou rozsypavou šedobílou omítkou s bílou ličkou a světle šedým vápenným nátěrem. Dále jsou zde doloženy světlé okrové, bílé a světle šedé monochromní vápenné nátěry, dále bílá, zelená a novodobé hlinkové nátěry okru a žlutí.

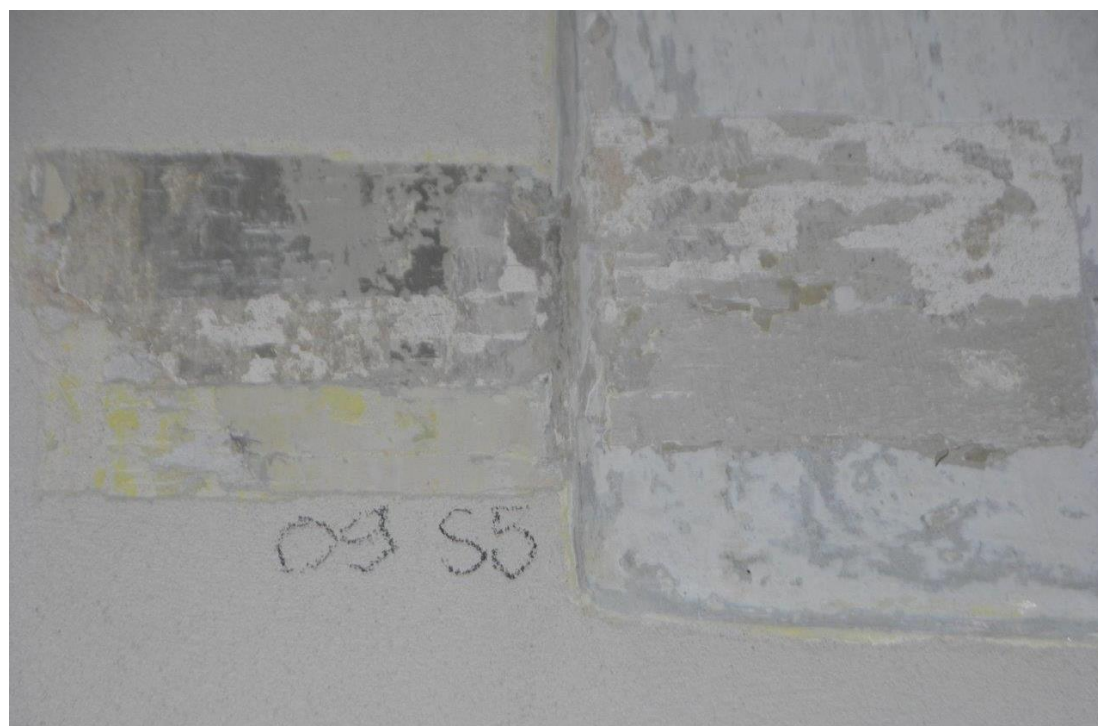
Sonda 09S5

**Sonda 09/S5**, umístěná v severním koutě na patce klenby a na související ploše stěny, zachytila situaci shodnou se sondou 09/S3. Dobře je zde doložen šedý nátěr s linkami a tmavě šedou bordurou. Světle šedý monochromní nátěr klenby bez doloženého dekoru, odhalený škrábáním při současných stavebních úpravách, souvisí s tímto dekorativním členěním stěn.

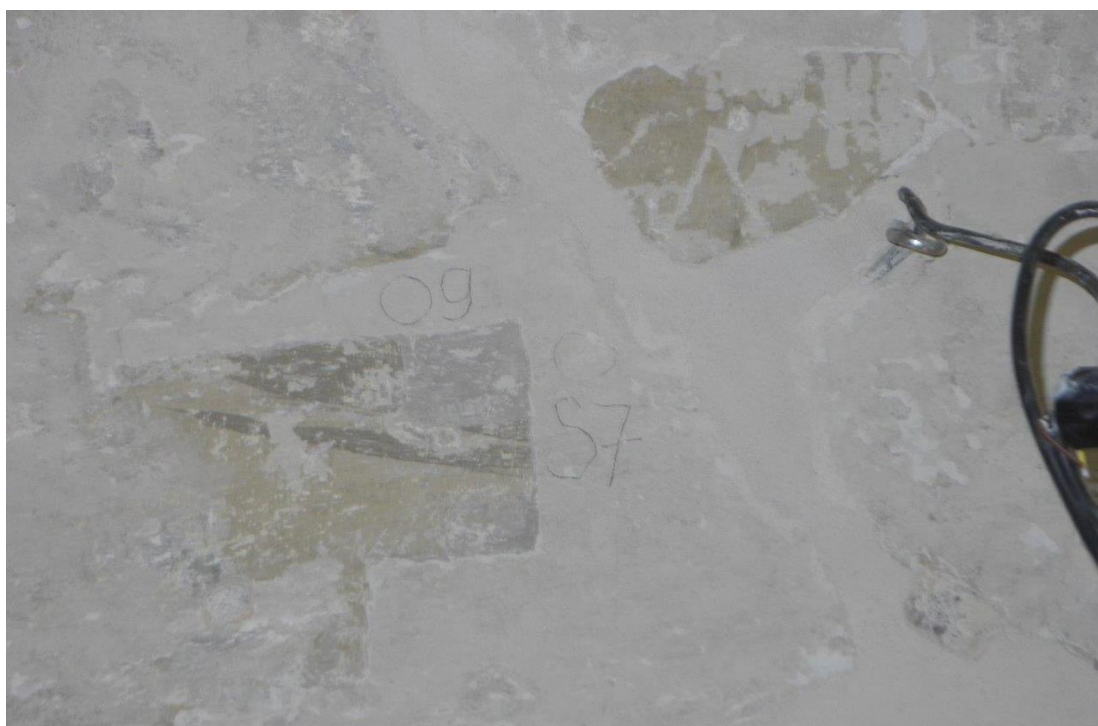
Sonda 09S7

**Sonda 09/S7**, umístěná ve středu klenby, zachytila nesoudržnou rozsypavou šedobílou omítkou s bílou ličkou a s promytým a štukem znečištěným patrně světle okrovým nátěrem (PV). Na jeho povrchu doloženy zbytky starší šedi (vypadající jako cákance barvy) a celoplošný druhý nátěr šedi patřící k doloženému dekoru stěn.

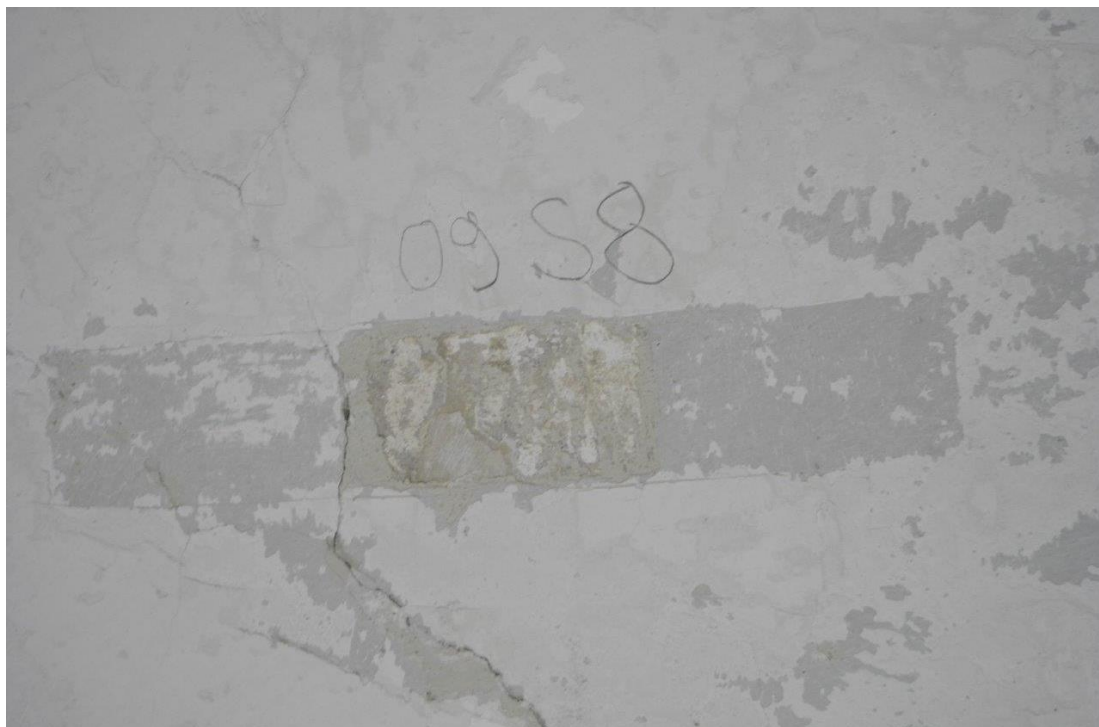
Sonda 09S8

**Sonda 09/S8**, umístěná ve výseči klenby, zachytila stejnou situaci jako sonda 09/S7. všechny nátěry byly při opakovaných opravách dosti pečlivě škrábány, tzn. Jsou zachovány fragmentárně.

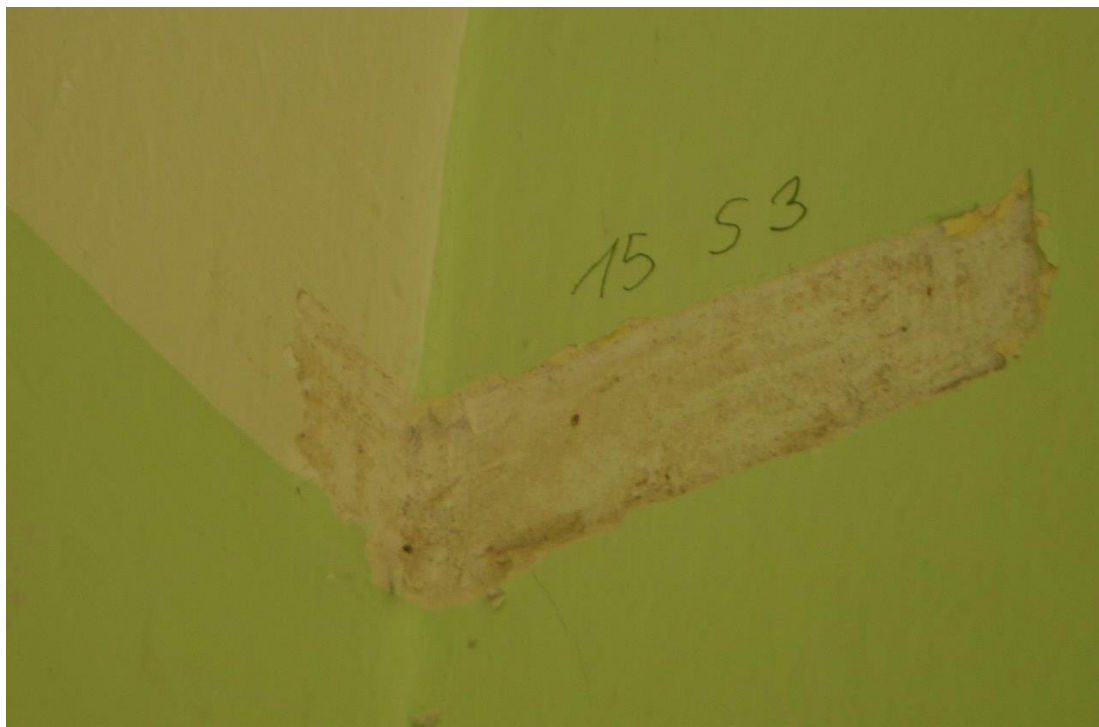
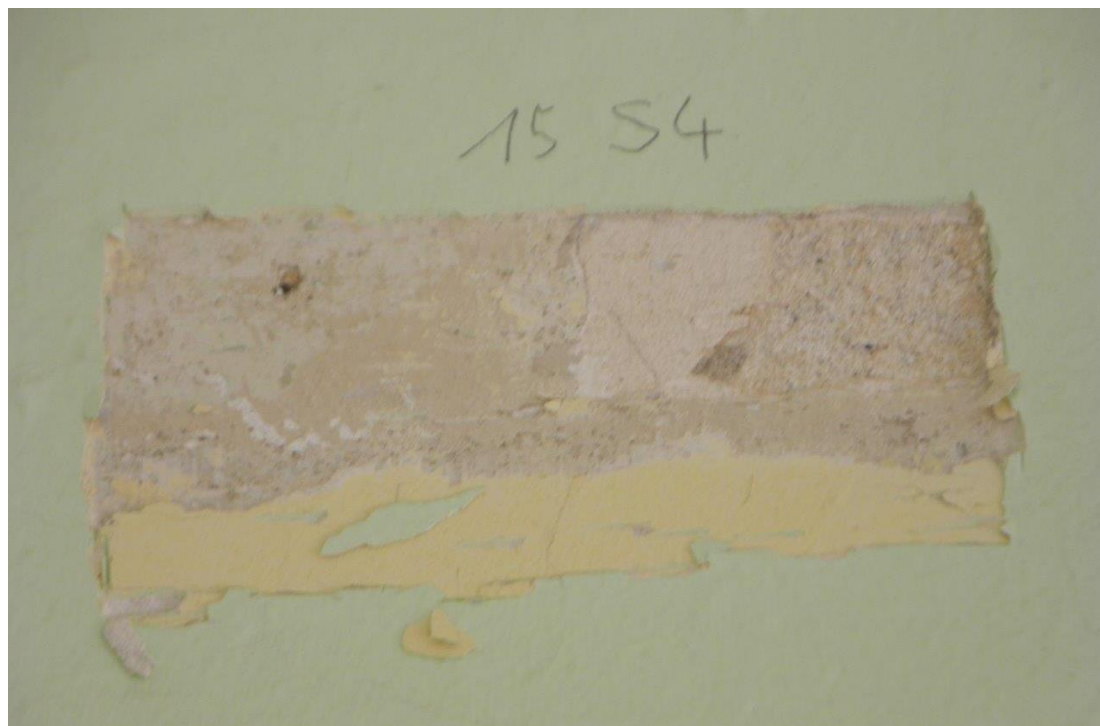
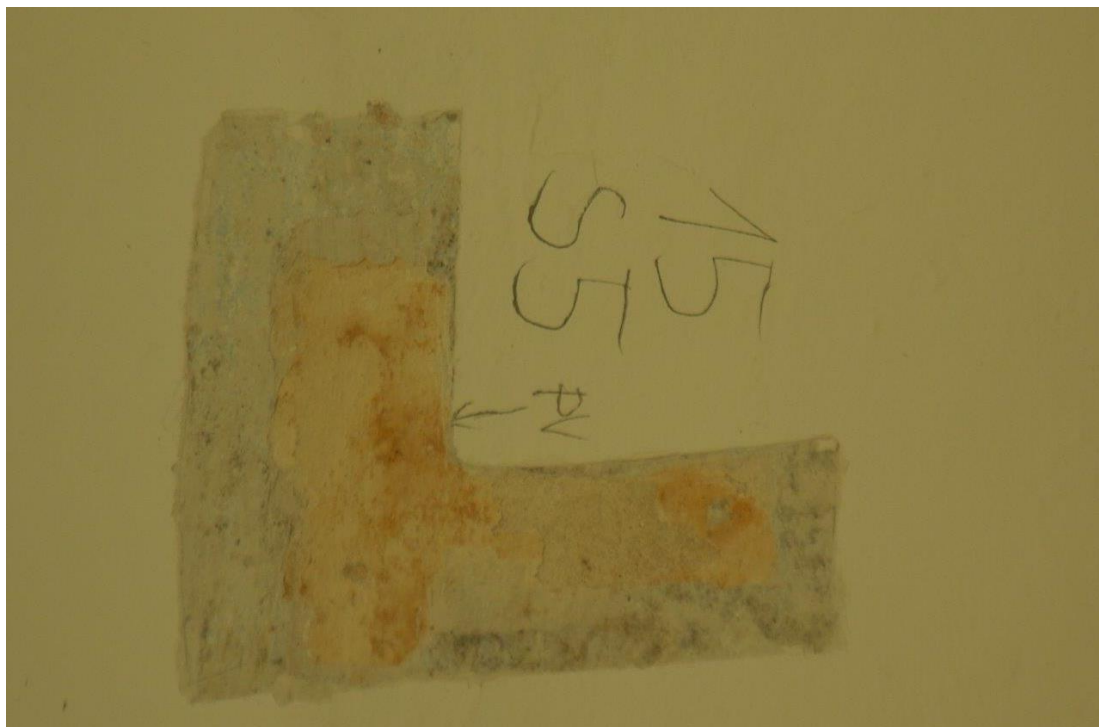
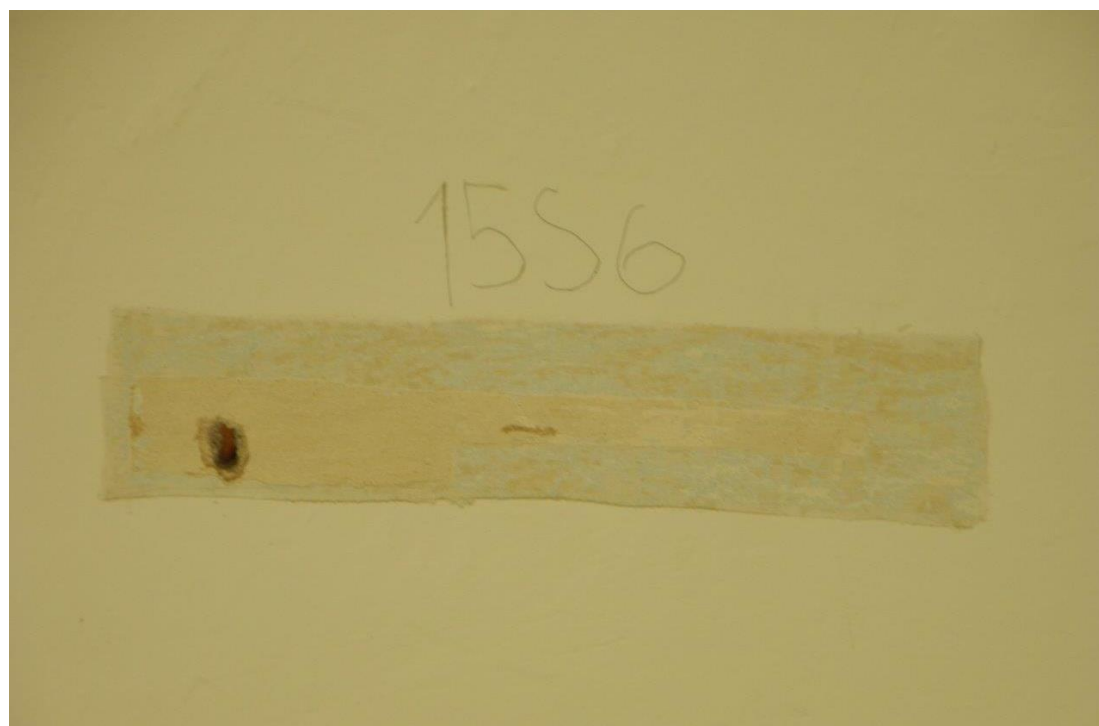
Zde byly umístěny sondy 15/S1 - 6. Všechny sondy zde zachytily pouze monochromní nátěry. PV tvoří okrový vápenný nátěr na barokním štuku. Spodní část stěn do výšky cca. 2 m. je nahozena novodobými omítkami, patrně na začátku 20. století.

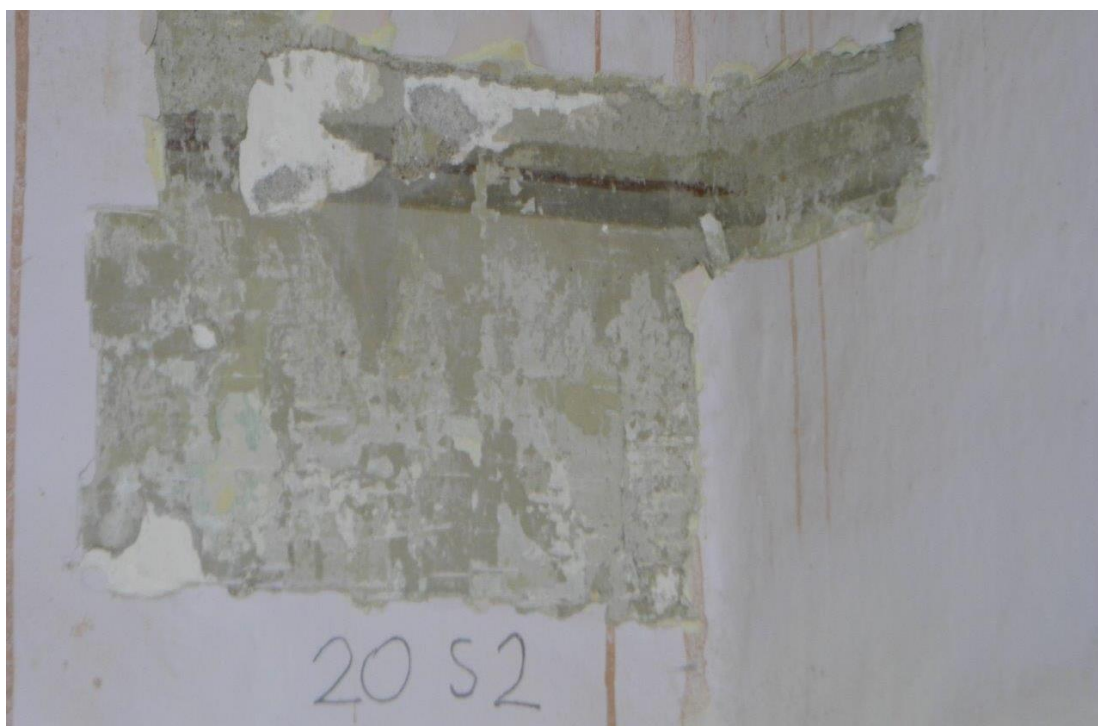
Sonda 20S2

Na stěnách byl doložen nátěr barvy bílé kávy, v sondě 20S2 je patrná linka vysokého soklu ve výši cca. 180 cm. od podlahy. Na stěnách jsou rozsáhlé partie omítky nahrazeny novodobou vrstvou. Dekor je zachován v otiscích, částečně poškozených opakovaným škrábáním, je stále překryt pozdějšími nátěry, tyto lze po předchozí prekonsolidaci sejmut. **Dekor je možné prezentovat** formou celoplošného odkryvu a restaurování, nebo po rozšířeném průzkumu a zmapování provést rekonstrukci (originál po upevnění a zajištění přeplepy ponechat na místě zakrytý). Chybějící partie lze rekonstruovat podle analogií.
