# Restaurátorský průzkum interiérů přízemí zámku Nová Horka

Průzkum vypracovali: Marek Scheib  
Adam Souček, Mgr. Art.

## **Průzkum interiérů:**

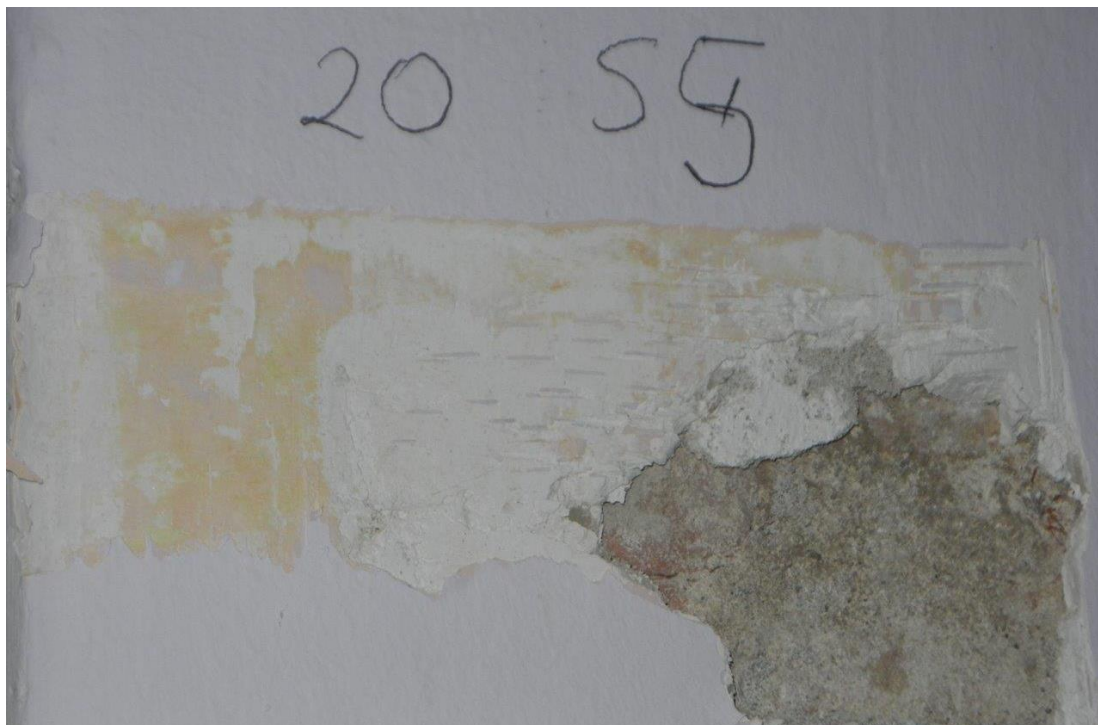
Sonda 20S5

**Sonda 20/S5**, umístěná na stěně nesoucí oblouk mezi vestibulem a nástupním prostorem schodiště, zachytila pouze novodobé omítky s monochromními nátěry.

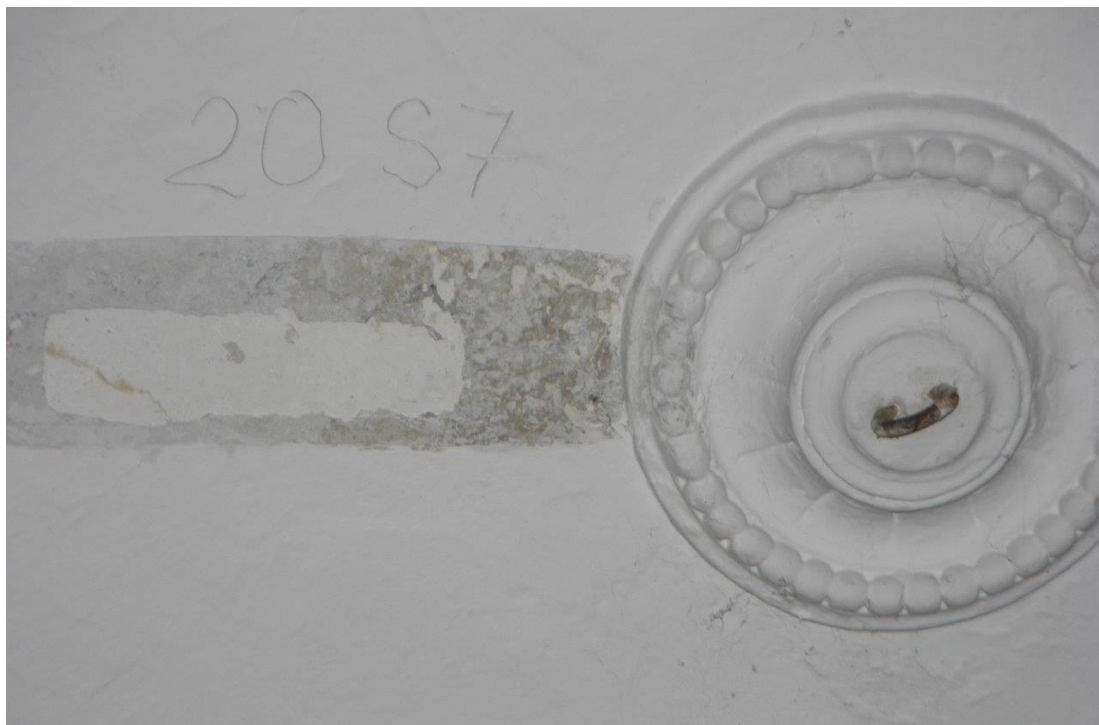
Sonda 20S7

**Sonda 20/S7**, umístěná ve středu klenby vestibulu, zachytila pod současnou monochromní vícevrstvou výmalbou velmi nečitelné a škrábáním poškozené zbytky středové šablonované dekorativní růžice (19. století). Pod tímto fragmentární, škrábáním poškozený šedý světlý nátěr, pod ním souvrství bílých vápenných nátěrů.

**V místnosti č. 1.20** (chodba) byly sondami doloženy **pozůstatky dekorativního členění**, které se soustřeďovalo především do centrálního prostoru nástupu na schodiště. Na obligátních monochromních, zde šedých nátěrech je na klenbě doložen světlý nátěr se zbytky silně škrábáním poškozených středových dekorativních růžic (sondy 20S7, střed klenby vestibulu, a 20S10, střed klenbičky nástupu na schodiště), sonda 20S8 doložila členění hran klenby tmavšími zalinkovanými bordurami, sonda 20S9 bordury s fialovými linkami a okrový ornament (palmeta?) v patkách klenbičky nad nástupem na schodiště.

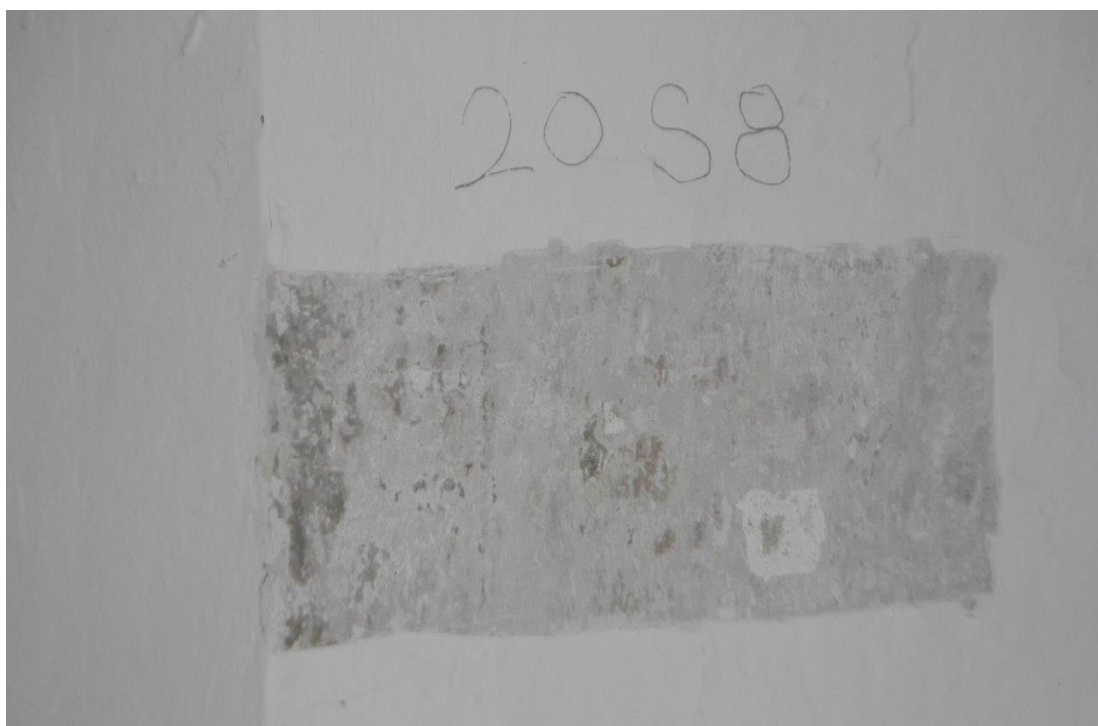
Sonda 20S8

**Sonda 20/S8**, umístěná na hraně výseče klenby vestibulu, zachytila pod současnou monochromní vícevrstvou výmalbou velmi nečitelné a škrábáním poškozené zbytky bordur a linek na světlém podkladu (19. století). Pod tímto fragmentární, škrábáním poškozený šedý světlý nátěr, pod ním souvrství bílých vápenných nátěrů.

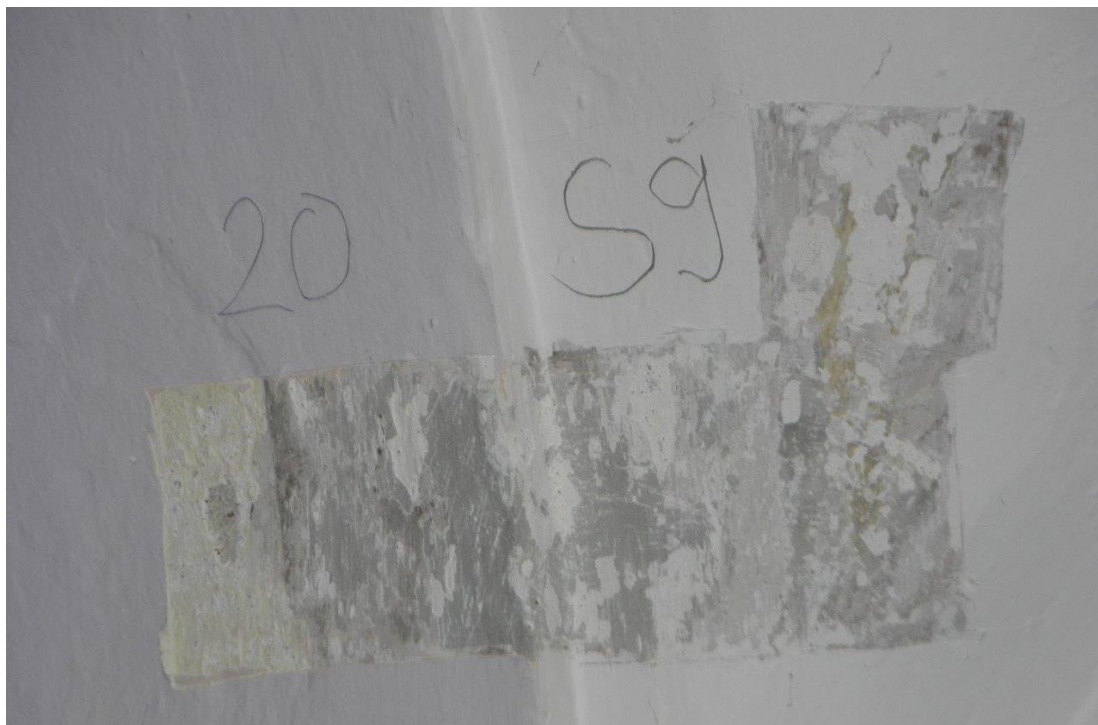
Sonda 20S9

**Sonda 20/S9**, umístěná na patce klenby nástupního prostoru schodiště, zachytila pod současnou monochromní vícevrstvou výmalbou velmi nečitelné a škrábáním poškozené zbytky linek na světlém podkladu (19. století). Pod tímto škrábáním poškozený a obtížně odkrývatelný (loupající se) šedý světlý nátěr se zbytky okrového dekoru, pod ním souvrství bílých vápenných nátěrů.

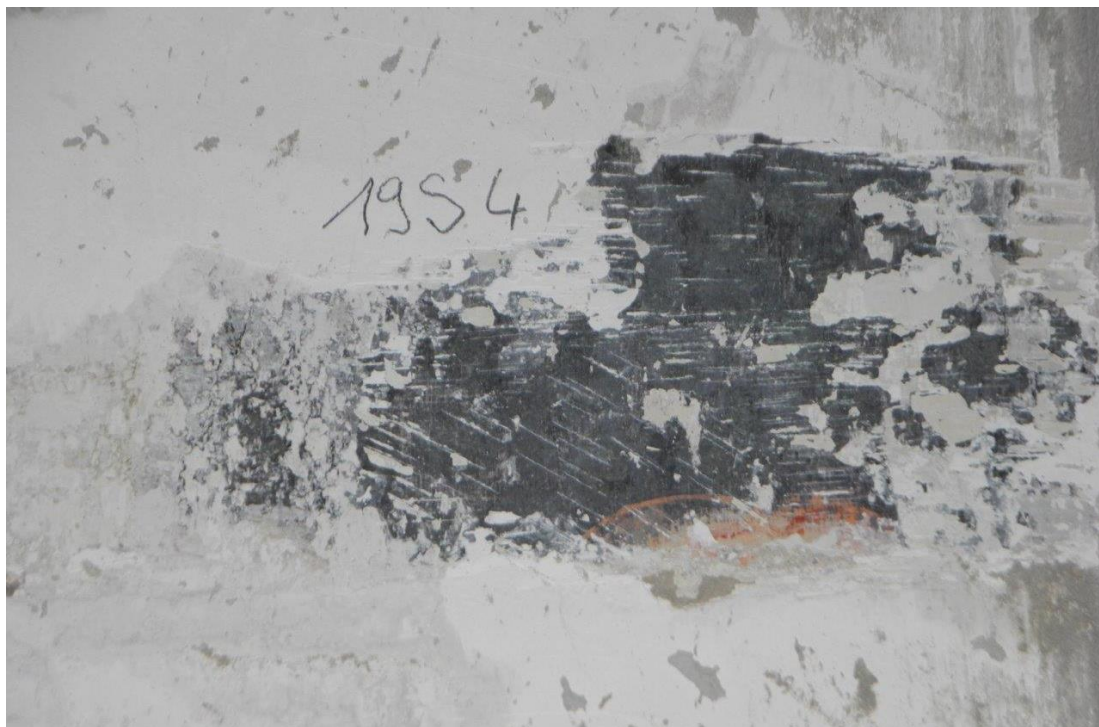
Sonda 19S4

**Sonda 19/S4**, umístěná na výběhu středového pasu klenby, zachytila černý nátěr s malbou ovoce, patřící ke klasicistnímu dekoru ve vrstvě V4.

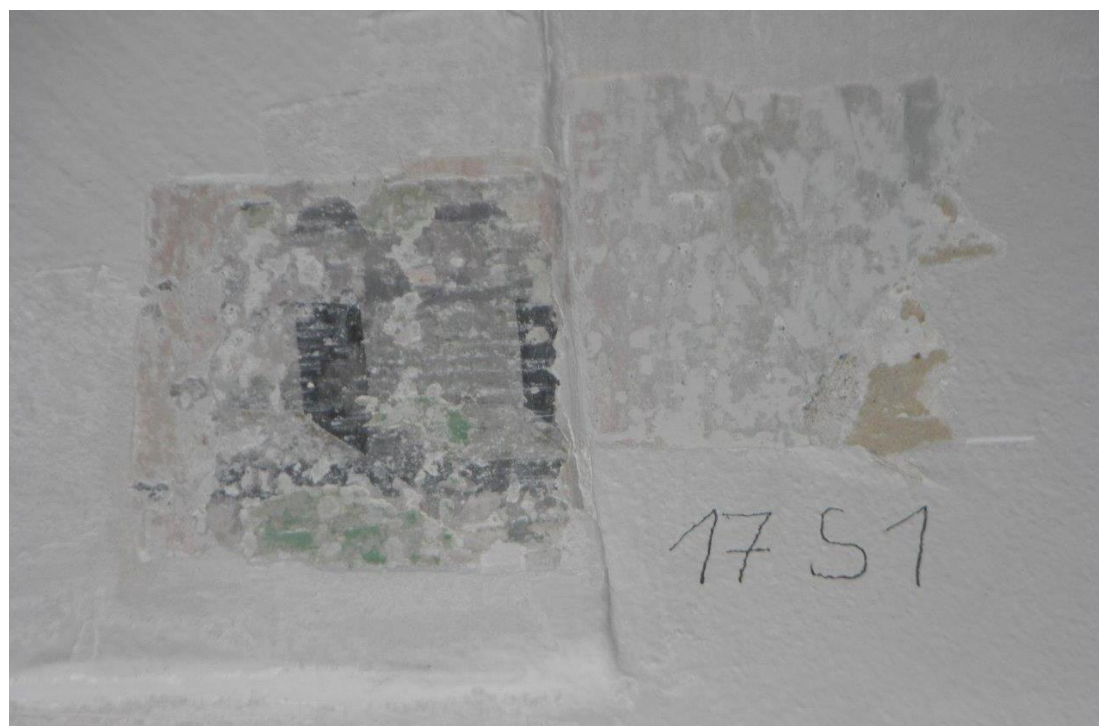
Sonda 17S1

**Sonda 17/S1**, umístěná na hraně klenby po straně středního výběhu na severozápadní straně, zachytíla PV, tvořenou nesoudržnou rozsypavou šedookrovou omítkou s bílou ličkou a světle okrovým, ztmavlým vápenným nátěrem. Dále je doložen šedý nátěr, zelený nátěr, hrubozrnný štuk, který je velmi nesoudržný a rozsypavý, na jeho povrchu je zachycen krásný meandrový dekor, patrně část klasicistní ručně malované výzdoby. Dále je doložen šedý nátěr bez doloženého dekoru, překrytý monochromními nátěry.

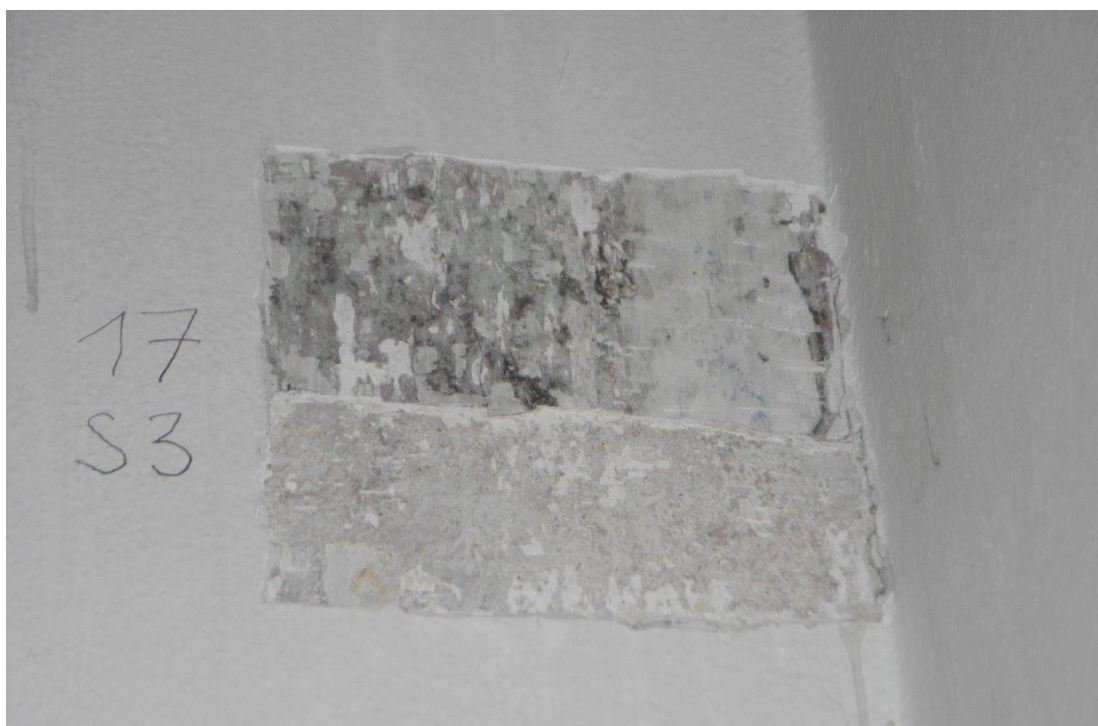
Sonda 17S3

**Sonda 17/S3**, umístěná v západním koutě místnosti, zachytíla stejnou situaci jako sonda 17/S2.

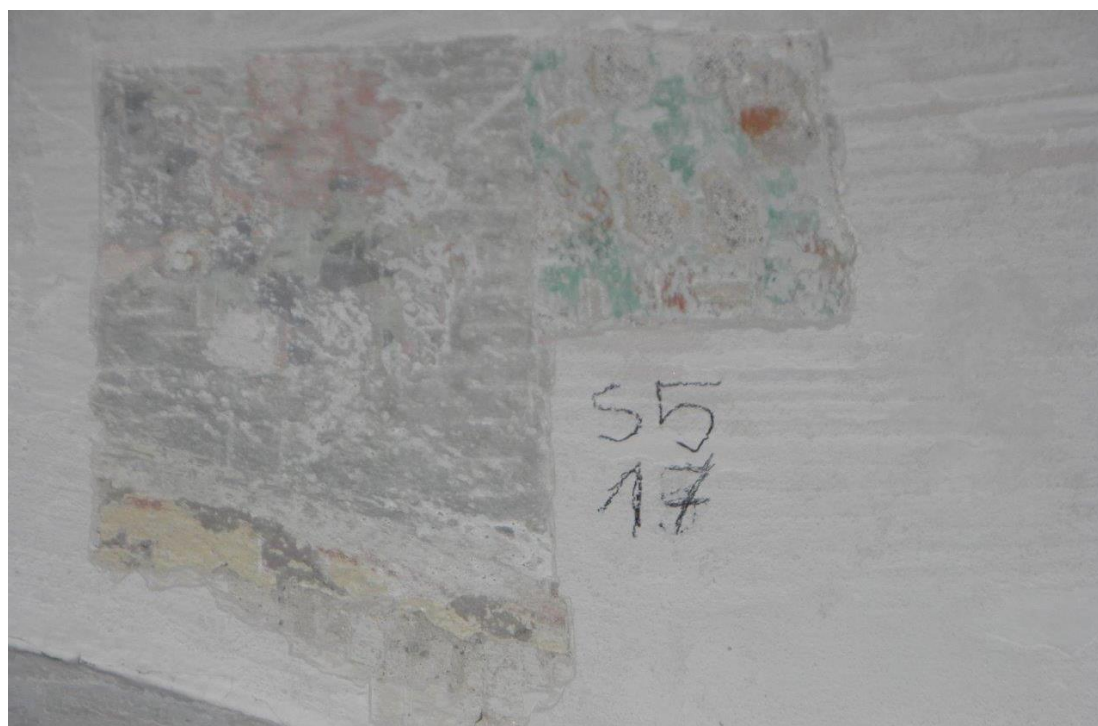
Sonda 17S5

**Sonda 17/S5**, umístěná pod výběhem klenby na severozápadní straně, zachytíla PV, tvořenou nesoudržnou rozsypavou šedookrovou omítkou s bílou ličkou a světle okrovým, ztmavlým vápenným nátěrem. Dále je doložen šedý nátěr a zelený nátěr, na jeho povrchu jsou jasně patrné zbytky dekoru (na zeleném podkladu byl rastr červených květů). Celé souvrství je pekováno. Na něm je nahozen hrubozrnný štuk, který je velmi nesoudržný a rozsypavý, na jeho povrchu leží bohatě barevný dekor, patrně část klasicistní ručně malované výzdoby. Dále je doložena bílá lička a šedý nátěr, ke kterému patří růžový nátěr klenby provázený na stěně stejně barevnou bordurou, překrytý monochromními nátěry. Vše je překryto novodobými hlinkovými přemalbami.

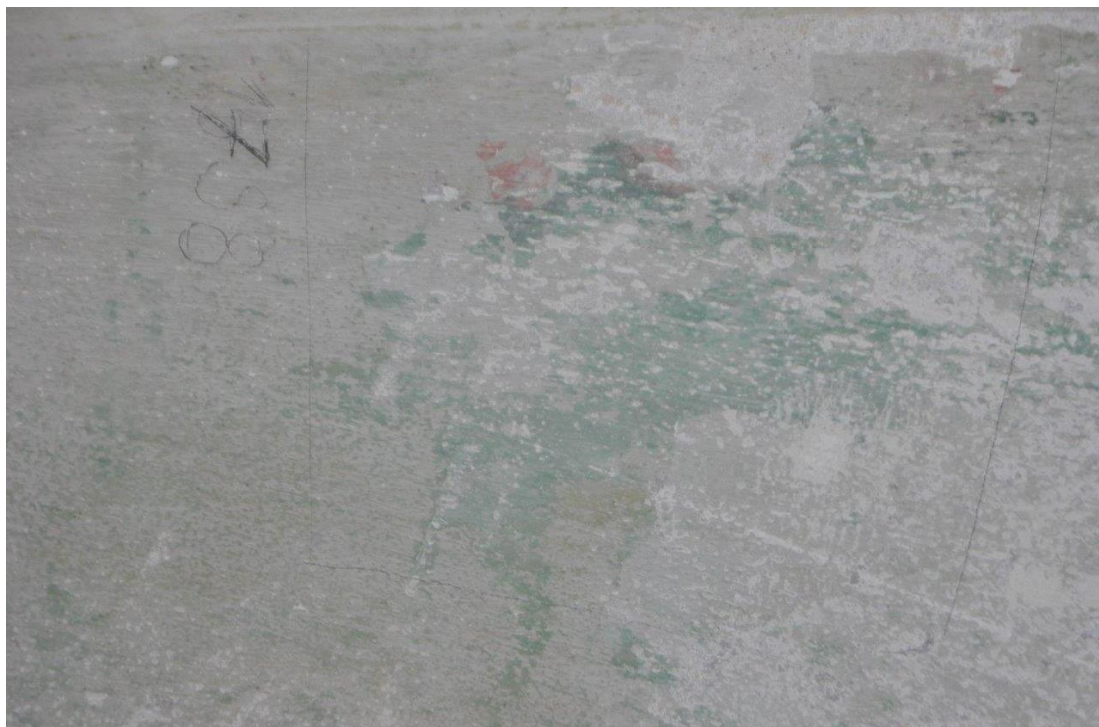
Sonda 17S8

**Sonda 17/S8**, umístěná na hraně výseče klenby, zachytila kromě PV dekor červených květů, běžící po hraně výseče, s podkladovým zeleným nátěrem. Novější vrstvy jsou zde na klenbě oškrábány.

V místnosti č. 1.17 bylo odkryto množství vzájemně se prostupujících vrstev výmaleb, mezi nimiž je zastoupeno několik vrstev dekorativních výmaleb. Škrábáním během stavebních prací byly na klenbě odhaleny nejstarší vrstvy, z mladších zbývají nesouvislé fragmenty. Na stěnách naopak zůstaly starší vrstvy prakticky nedotčené. Sondami se podařilo nepřehlednou situaci rozečíst. Jako obvykle zde tvoří původní vrstvu monochromní nátěr (zde světle růžovo okrový), několik dalších vápenných monochromních nátěrů střídá okrovou a světlešedou barevnost. Následně byla místnost rozdělena příčkou umístěnou asymetricky po jihovýchodní straně patek středových výběhů klenby, na dva menší kabinety. Větší, severovýchodní kabinet dostal světle zelený nátěr (včetně klenby), na jeho povrchu je patrný fragmentárně zachovaný **ručně malovaný dekor**, tvořený červenými květy podél hran klenby, stěny byly posety rastrem shodných květů (viz sondy 17S7, 17S8, 17S9). Návaznost na zelený nátěr stropu je doložena sondou 17S9. Je zachován (kromě dobře dochovaného podkladového nátěru) v nejasných a nezřetelných fragmentech. Odkryté partie by měly být upevněny, případně zajištěny přelepy.

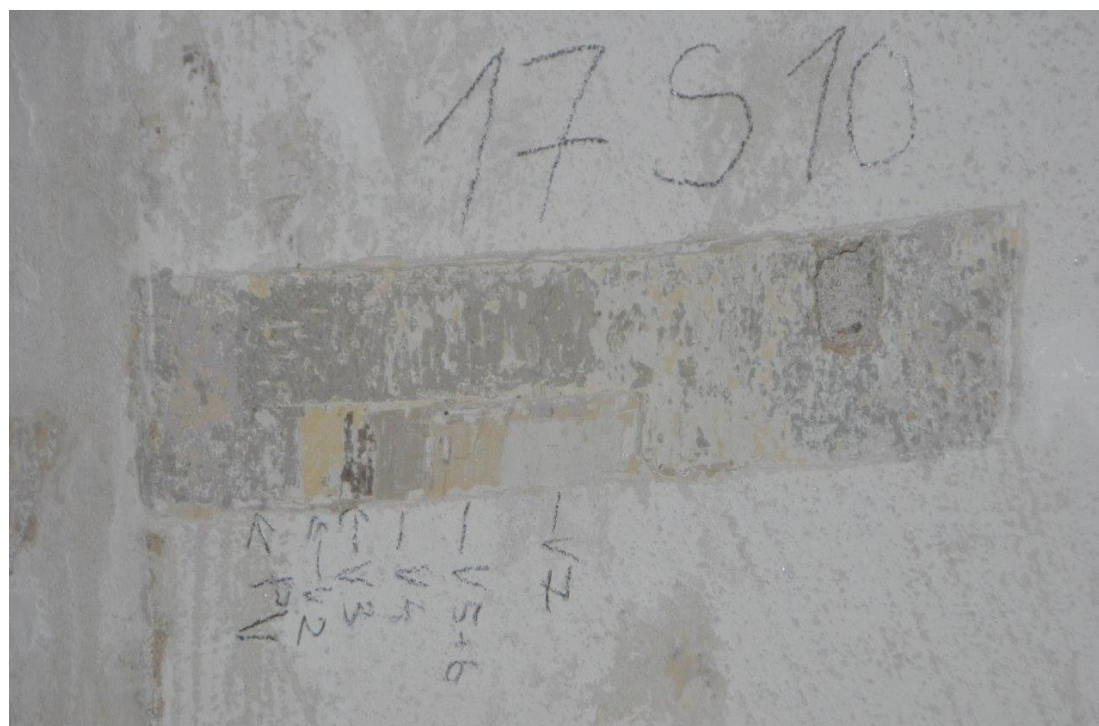
Sonda 17S10

**Sonda 17/S10**, umístěná na středu křížení výsečí klenby, zachytila pouze monochromní nátěry. PV je tvořena nesoudržnou rozsypavou šedookrovou omítkou s bílou ličkou a světle šedým vápenným nátěrem. Dále je doložen šedý nátěr. Chybí zde úplně zelený nátěr se zbytky červených květů. Ve vrstvě V3 je zachycen ztmavlý růžový nátěr. Místnost byla patrně kdysi předělena příčkou, asymetricky po jihovýchodní straně středových patek klenby.

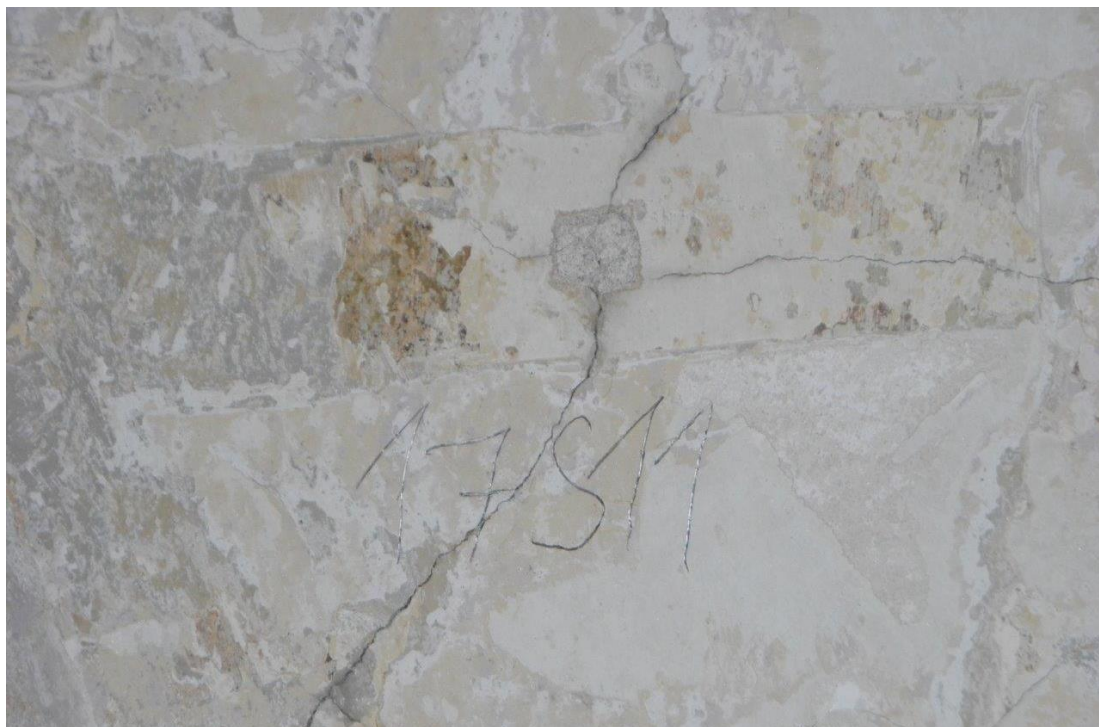
Sonda 17S11

**Sonda 17/S11**, umístěná na středu křížení výsečí klenby, zachytila stejnou situaci jako sonda 17S/10.

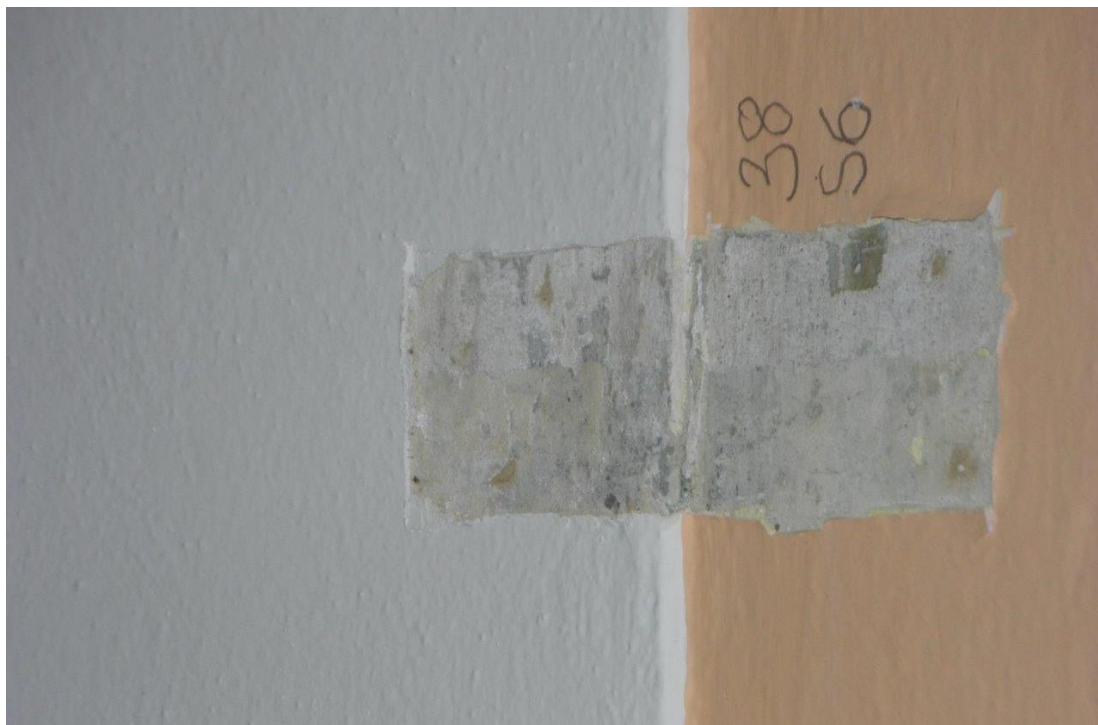
Sonda 38S6

**V místnosti č. 1.38** byl doložen velmi poškozený a nezřetelný **šablonový dekor**. Jeho škrábáním do nezřetelnosti znejasněné obrysy byly doloženy především na klenbě. Ve středu klenby jsou patrné pozůstatky dekorativní růžice, se světle šedým podkladovým nátěrem. Na hranách klenby byly doloženy bordury s linkami. K členění stropu patří jeden ze zelených nátěrů stěn, oba jsou při hraně klenby sledovány bordurou. **Dekor je možné prezentovat** formou celoplošného odkryvu a restaurování, nebo po rozšířeném průzkumu a zmapování provést rekonstrukci (originál po upevnění a zajištění přeplepy ponechat na místě zakrytý). Chybějící partie lze rekonstruovat podle analogií.

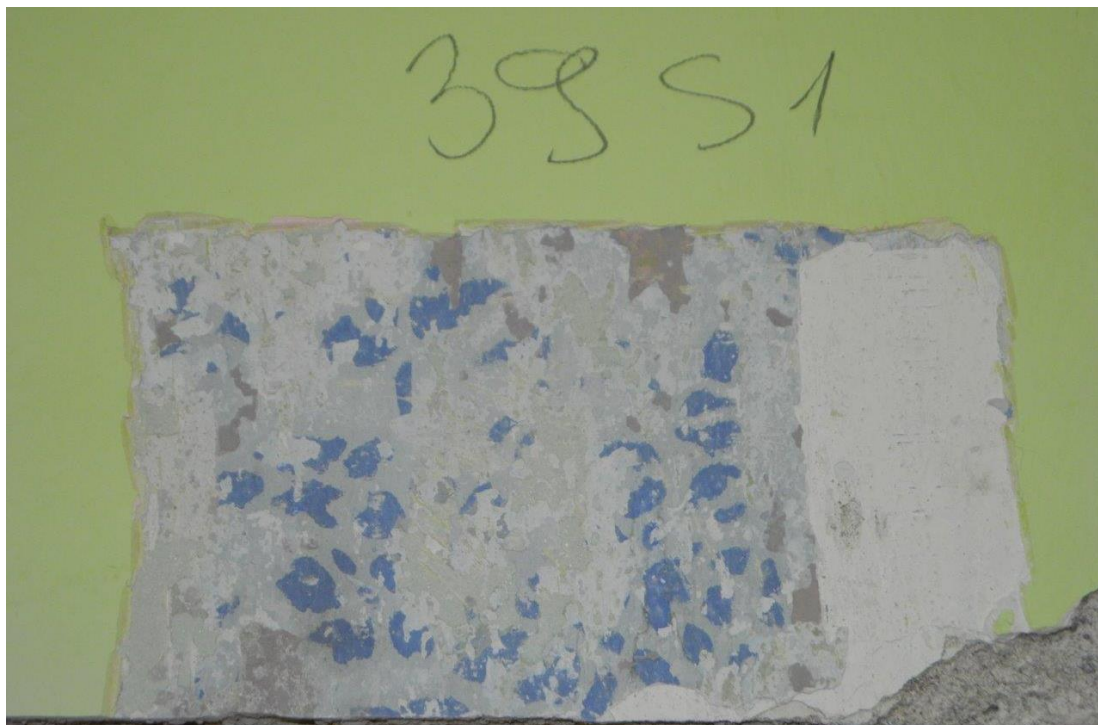
Sonda 39S1

V místnosti č. 1.39 byl doložen poškozený pěkný **šablonový dekor**. Jeho škrábáním místy do nezřetelnosti znejasněné obrysy byly doloženy na klenbě i stěnách. Podkladová barva stěn je světle modrá. Na ní je doložen bohatý raportovaný florální dekor tmavě modré barvy. V rozích a pod obrysy klenby jsou doloženy šedé, modré a fialové bordury. Ve středu klenby jsou patrné pozůstatky dekorativní růžice, se světle šedým podkladovým nátěrem plochy klenby. Na hranách klenby byly doloženy bordury s linkami. Další ornamenty byly ve středních plochách výsečí. Ve špaletách oken jsou fialové bordury ohraničující světle zelenou plochu. **Dekor je možné prezentovat** formou celoplošného odkryvu a restaurování, nebo po rozšířeném průzkumu a zmapování provést rekonstrukci (originál po upevnění a zajištění přelepy ponechat na místě zakrytý). Chybějící partie lze rekonstruovat podle analogií.
