**PROVÁDĚCÍ SMLOUVA – ČÁST 1 – HAVARIJNÍ POSTUP**

**Zabezpečení SDD**

**„propad v Růžové ulici (č. p. 815)“ (č. o. 2516) v k. ú. Kutná Hora.**

# PLÁN POSTUPU PRACÍ pro dílo

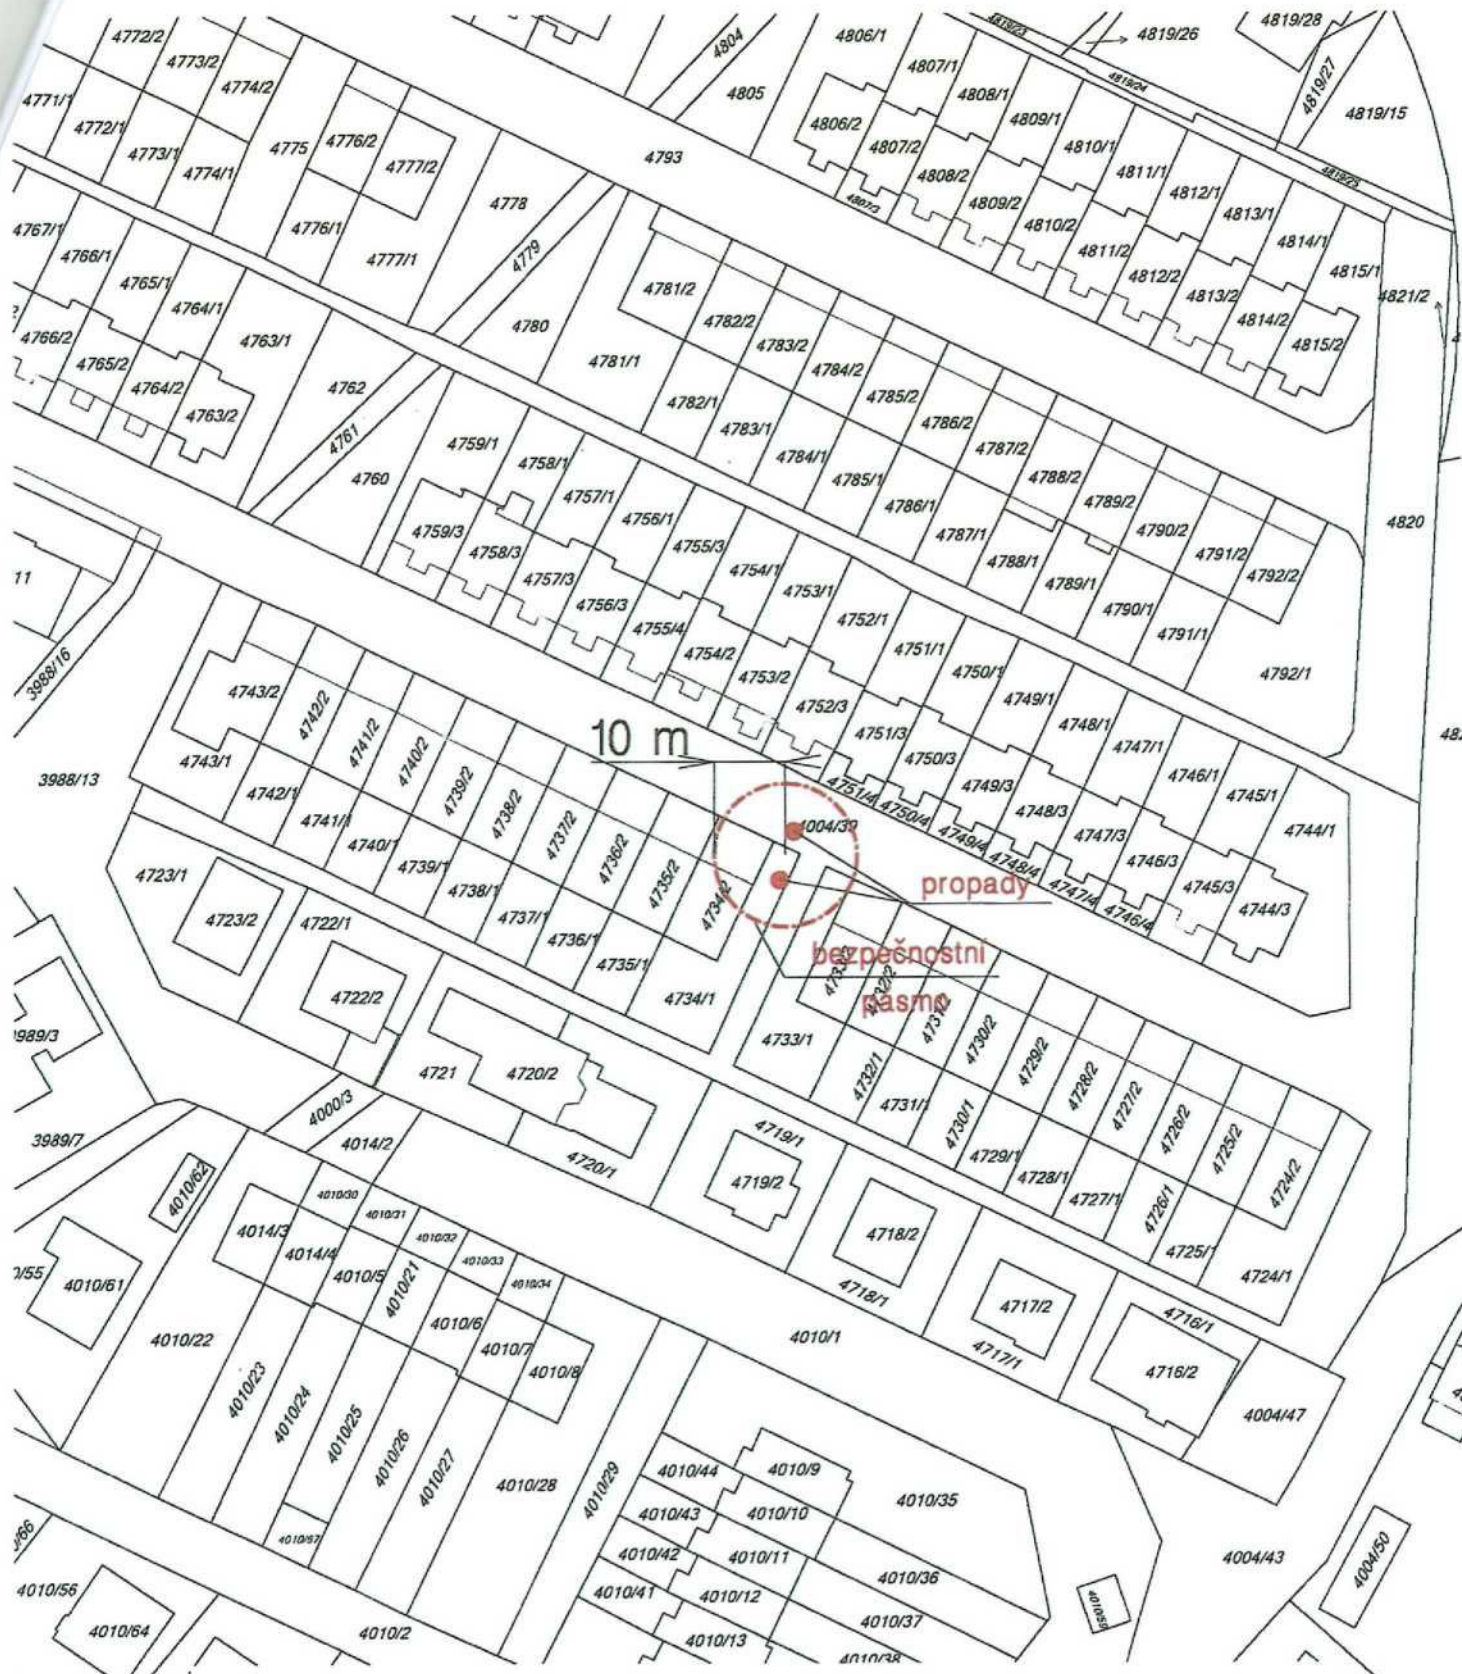
Místo propadu se nachází na rozhraní pozemků p. č. 4734/1 a 4004/39 v k. ú. Kutná Hora. Vlastníky pozemků jsou manželé [redacted] a Město Kutná Hora. Výsek katastrální mapy se zakreslením místní situace je uveden v **příloze č. 1**, přibližné souřadnice středu jsou  $x = 1\ 065\ 484$ ;  $y = 685\ 255$ . Místo je situováno na veřejně přístupném pozemku v bezprostřední blízkosti komunikace, kde hrozí pád osob či techniky do propadu.

Místo propadu se nachází na pozemku p. č. 4004/39 v k. ú. Kutná Hora. Vlastníkem pozemku je Město Kutná Hora. Výsek katastrální mapy se zakreslením místní situace je uveden v **příloze č. 1**, přibližné souřadnice středu jsou  $x = 1\ 065\ 478$ ;  $y = 685\ 254$ . Propad SDD je situován na veřejně přístupném pozemku v místní komunikaci, kde hrozí pád osob nebo techniky do propadu.

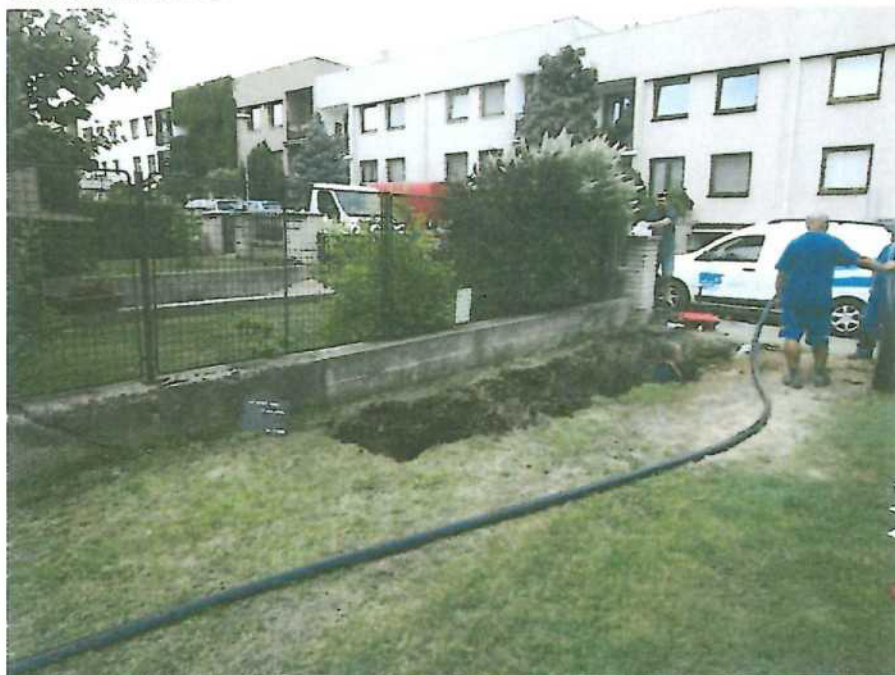
Obr. č. 1

Celkový pohled od jihu, ústí původního propadu bylo původně za oplocením (cca v místě bílé tabulky).

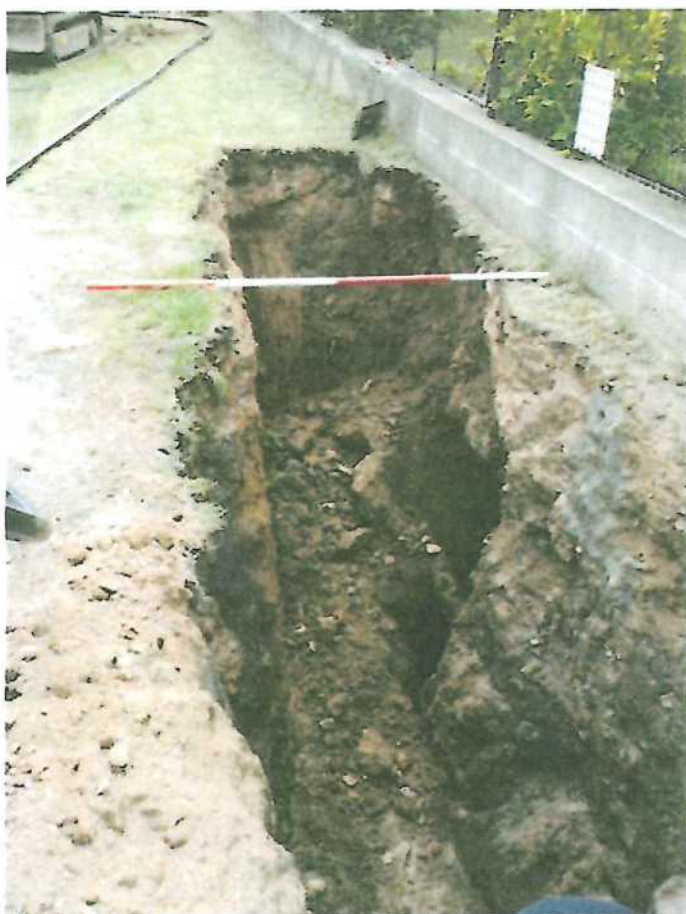
Obr. č. 2

Celkový pohled od severu, propad v úrovni trasírky.

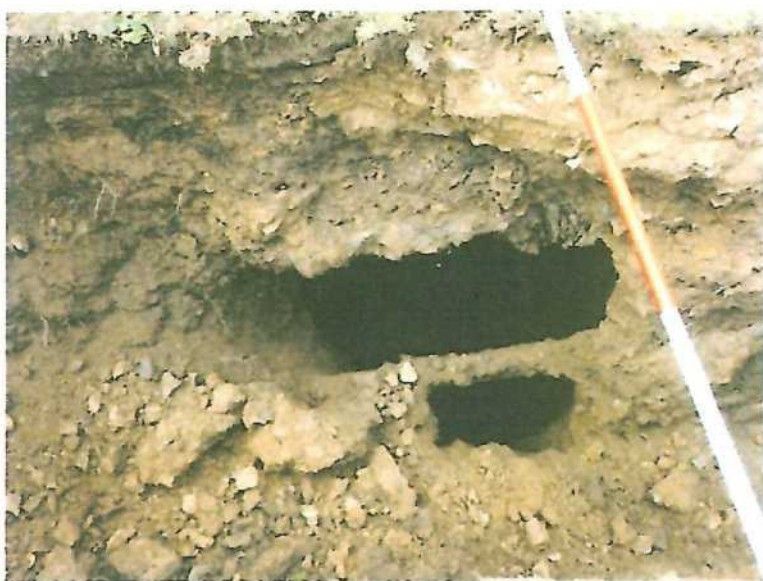
Při bližším ohledání je zřejmé, že se jedná o jámu ve tvaru nepravidelného čtyřúhelníku o přibližných rozměrech cca 2 x 1 m, snad s velmi mírným úklonem k jihu až jihovýchodu. Svrchní část původního zajištění SDD – kontrolní šachtice s víkem zůstala neporušena. Zhruba od úrovně spodního okraje kontrolní šachtice došlo k masivnímu uvolnění materiálu, který poklesl v celém profilu jámy cca o 6 metrů. Na místě byla provedena z bezpečnostních důvodů jen přehledná fotodokumentace.

Obr. č. 3  
Pohled do výkopové rýhy s obrysem propadu. Je zde též vidět vodovodní potrubí.

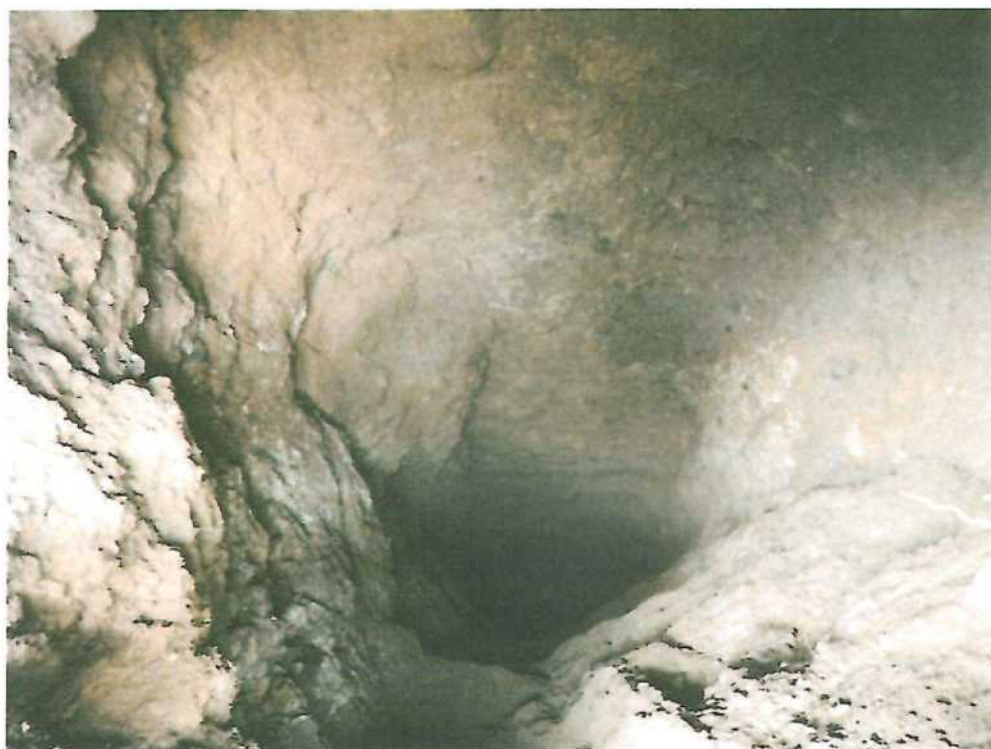
Obr. č. 4  
Celkový pohled do ústí jámy.

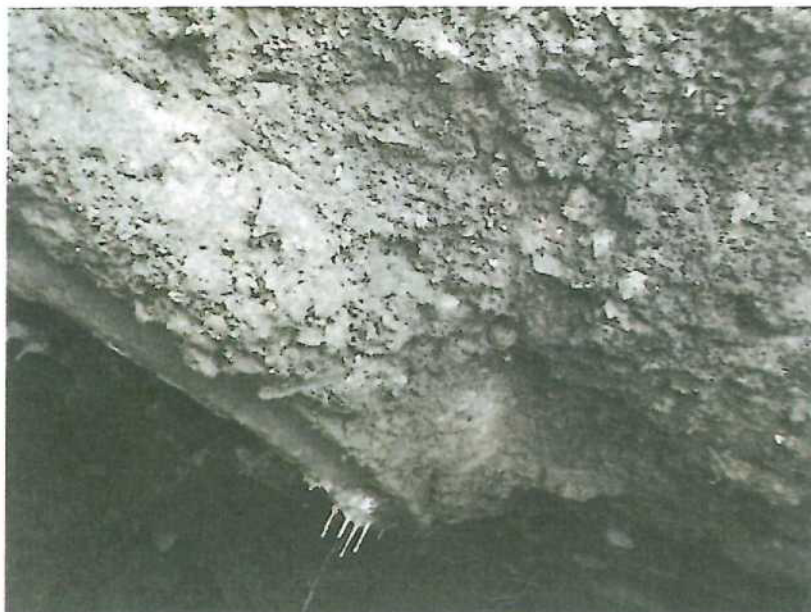
Obr. č. 5  
Pohled na spodní okraj skruže (sintr), která je torzem původního zajištění.

Jelikož se jednalo o zajištěný projev SDD, probíhaly zde v předepsaných intervalech revize zajištění, a to v letech 2014, 2016 a 2018 (revidovala Šanderová J.). Všechny tyto revize konstatovaly, že stávající zajištění je bez závad, byla uváděna neměnná úroveň záspy, která dosahovala výšky 140 cm od okraje kontrolní šachtice.

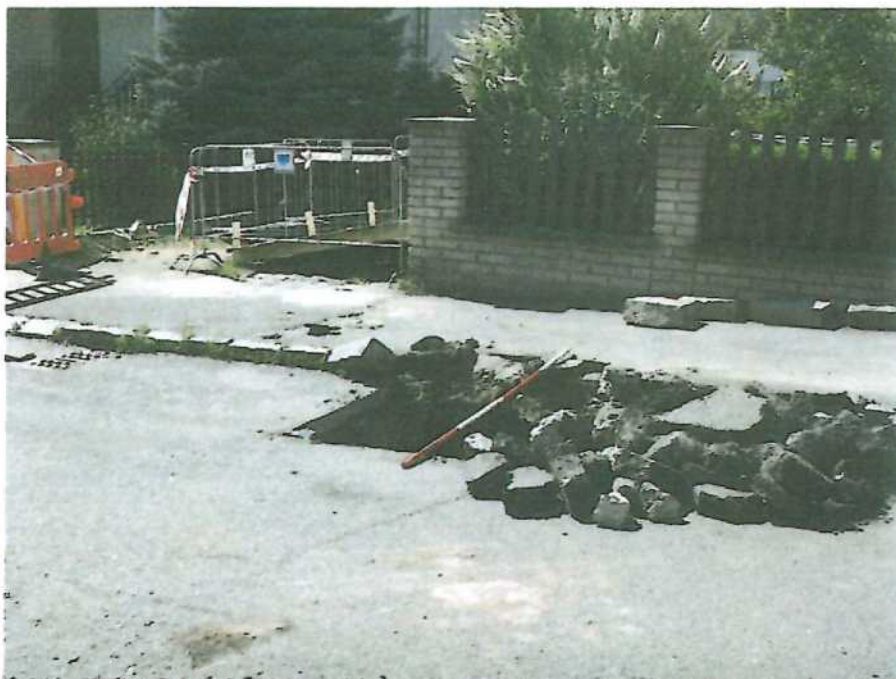
Obr. č. 1

Tento propad je tedy vzdálen cca 6 m severně od propadu SDD 2649, přičemž má v hloubce cca 6 m mírně nepravidelný tvar obdélníka o rozměrech přibližně 1 x 2m o hloubce cca 5 m. Blíže k povrchu je tvar zřetelně přetvořen unikající vodou a v úrovni těsně pod vozovkou má i větší rozměry.

Celkový pohled od severu, v popředí propad ze dne 23. 7. 2019, v pozadí provizorní poval SDD 2649.

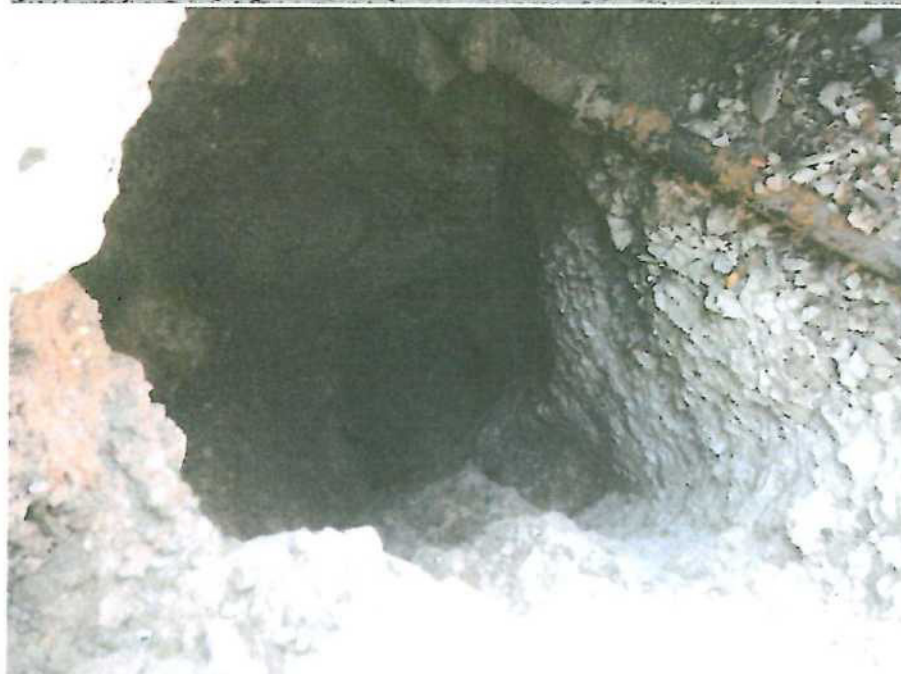
Obr. č. 2

Událost byla bezprostředně vyvolána činností pracovníků VHS Vrchlice – Maleč, a.s., kteří dle sledování nočního odběru v dané oblasti dospěli k závěru, že dne 22. 7. 2019 odstraněná závada na vodovodním řadu nebyla jediná, že poblíž téhož místa musí docházet ještě k dalšímu úniku vody. Ráno poté detekovali, že místo úniku vody se nachází cca 6 m severně od propadu SDD 2649 ze dne 22. 7. 2019, v okrajové části vozovky ulice Růžová. Zde tedy odstranili asfaltový povrch a vzápětí museli činnosti zanechat, protože objevili další propad, v jehož boční části, blíže chodníku, se nachází poškozené vodovodní potrubí, ze kterého uniká voda.

Celkový pohled do ústí propadu, v pravé části vodovodní potrubí.

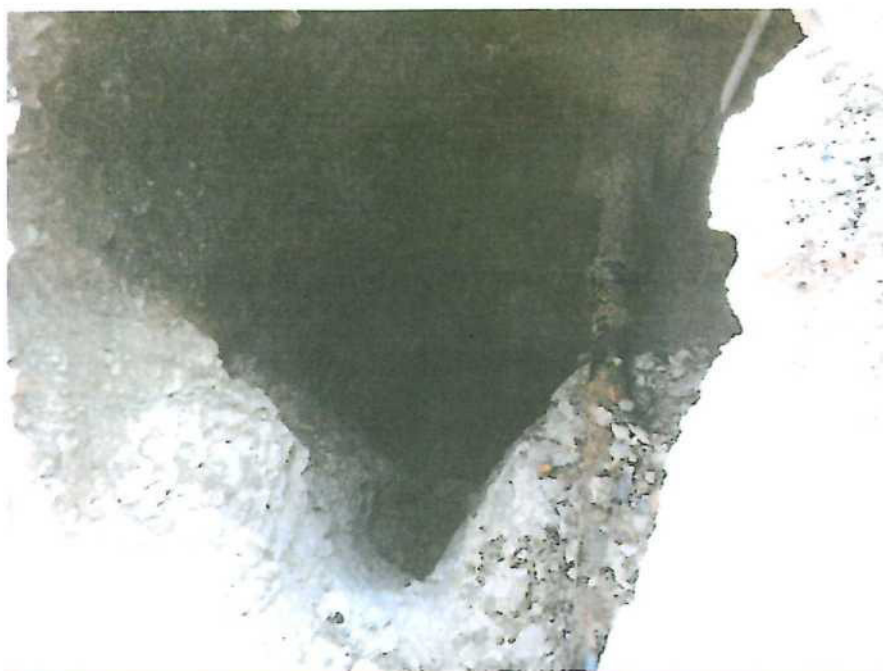
Obr. č. 3  
Celkový pohled do ústí propadu, původní tvar jámy zřetelně přetvořen vodou.

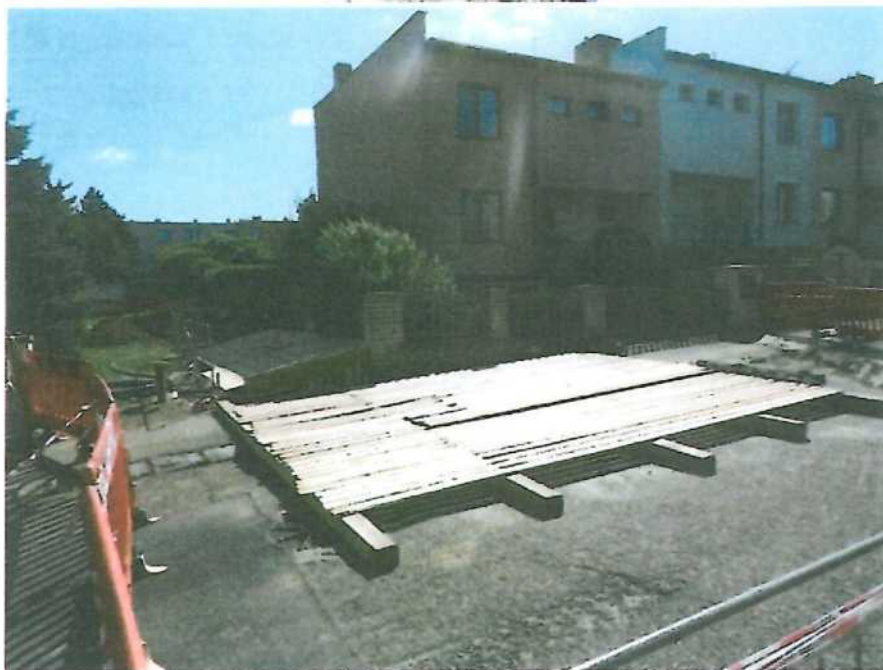
Obr. č. 4  
Celkový pohled na místo s oběma propady pod provizorními povaly

Oba výše popsané projevy starých důlních děl jednoznačně ohrožují veřejnost a vyžadují bezodkladné zajištění.
