SMLOUVA O DÍLO

1. Tato smlouva upravuje provedení díla – „**Restaurování kašny se sochou sv. Jana Nepomuckého v Lipníku nad Bečvou**“
2. Tato smlouva se uzavírá dle § 2586 a násl. zákona č. 89/2012 Sb., občanský zákoník (dále jen „Občanský zákoník“). Práva a povinnosti stran touto smlouvou neupravené se řídí příslušnými ustanoveními Občanského zákoníku.

Záměr na restaurování kašny se sochou sv. Jana Nepomuckého
v Lipníku nad Bečvou

Vypracoval: Mgr. A. Jiří Finger, odborný restaurátor

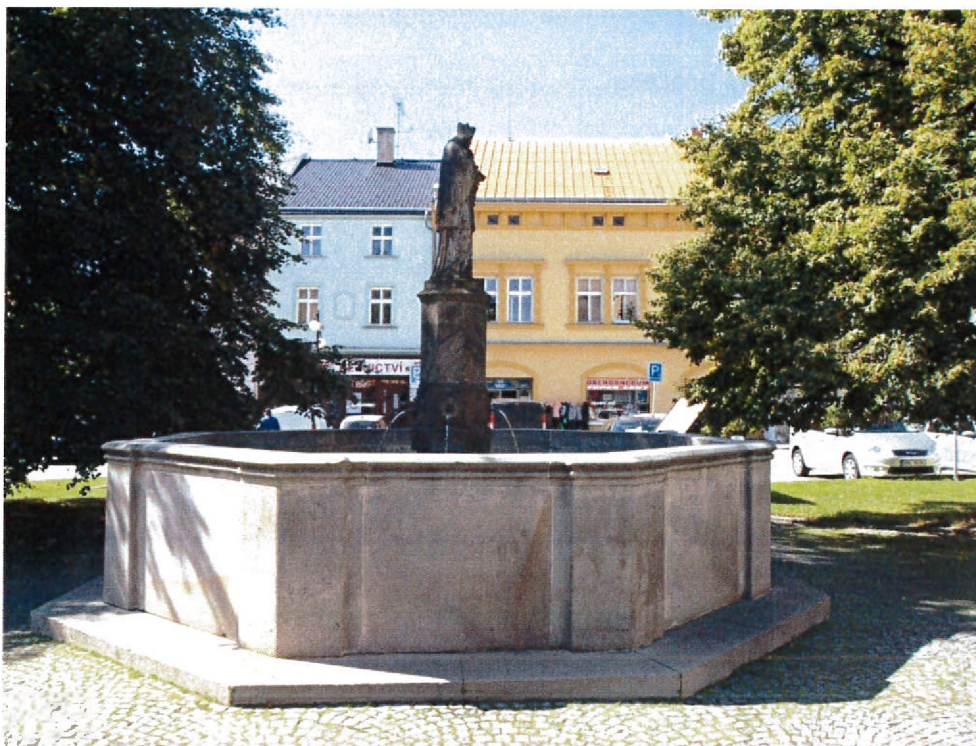
Kamenná polygonální hladká kašna se sochou sv. Jana Nepomuckého. Příklad kamenické práce místní provenience. (*Památkový katalog*)

Kašna je postavena na půdorysu pravidelného osmiúhelníku. Obvod novodobé nádoby tvoří jednoduchý hranolový schod. Stěny nádoby jsou hladké se zesílením v rozích nahoře zakončeny jednoduše profilovaným madlem. Dno nádoby je betonové. Uprostřed stojí štíhlý osmiboký sloup nesoucí sochu. Spodní část sloupu je hladká a vystupuje cca 20 cm nad hladinu, horní část je zdobená profilací se čtyřmi výstřiky a nahoře zakončená náznakem

stříšky. Na sloupku stojí socha světce v klasickém ikonografickém zobrazení. Na levé ruce kříž s ratolestí, pravá vztyčeným ukazováčkem zakrývá ústa. Na plintě špatně čitelná signatura, zřejmě Melnitzký Olomouc.

Kašna je složená z různých typů pískovce. Nádoba je zhotovená z božanovského pískovce, má strojově opracovaný hladký povrch a kamenořez poplatný strojovému zpracování. Nádoba je vysoká 105 cm a strana nádoby je 185 cm široká, průměr cca 450 cm. Podstavec pod sochou je ze střednězrného pískovce překrytý vrstvami tmelů a patin. Podstavec je vysoký cca 220 cm. Socha cca 120 cm vysoká je z jemnozrného pískovce mladějovského typu.
