## Dokumentace restaurování

Záměr na restaurování sochy sv. Jana Nepomuckého v Hranicích

2019

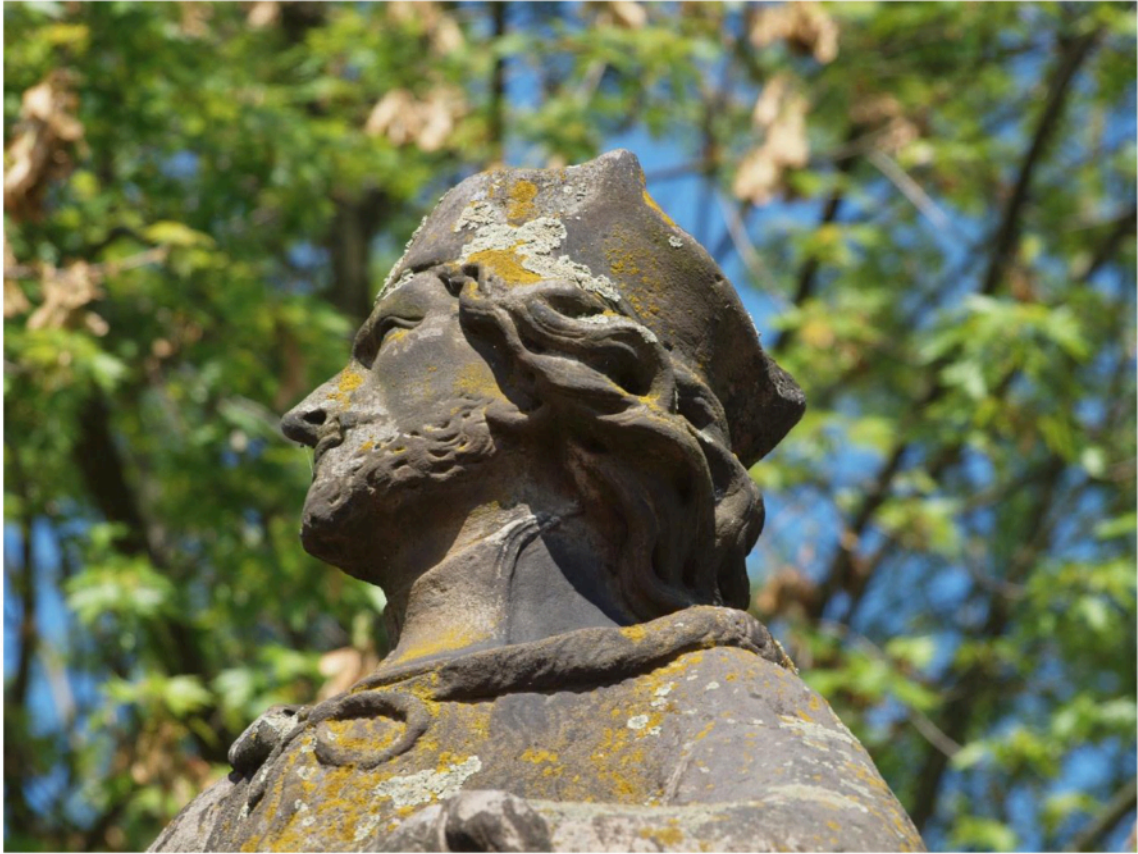
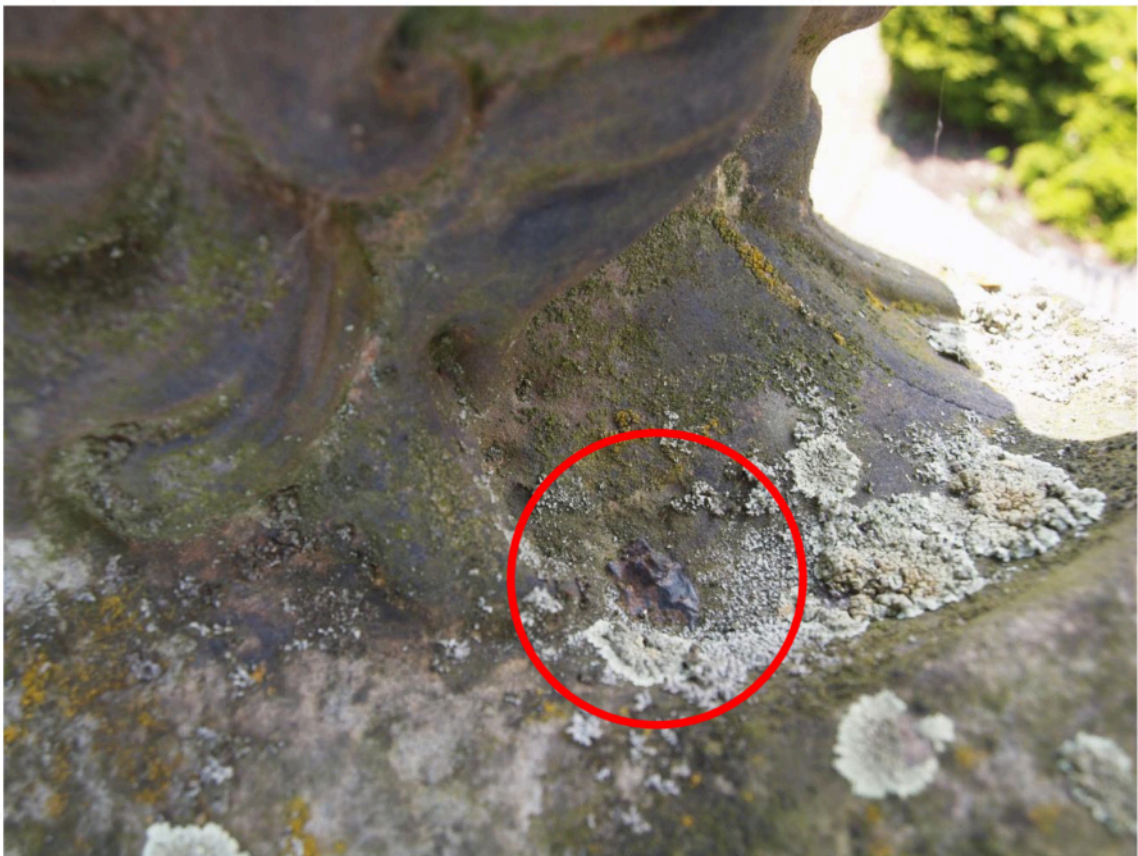
Památka působí zanedbaně a po posledním restaurování není její stav dlouhodobě stabilizovaný. Prapodivně vypadá deformovaná pravice a chybějící atributy jen podtrhují zanedbaný vzhled celku. Socha působí jako by byla přemístěná. Chybějící atributy kříž, ratolest a svatozář tento dojem zesilují také v kontextu ostatních restaurovaných památek v centru města. Podle archivních fotografií je však socha na původním místě, ale výrazně se změnil okolní prostor, zejména proporce a charakter okolních budov. Dochovaly se stopy po osazení původní svatozáře.

*Kotvení původní svatozáře*

Podle dochovaných stop po osazení původní svatozáře, bude nová doplněna podle analogií replikou z mědi a mosazi s pěti zlacenými hvězdami.

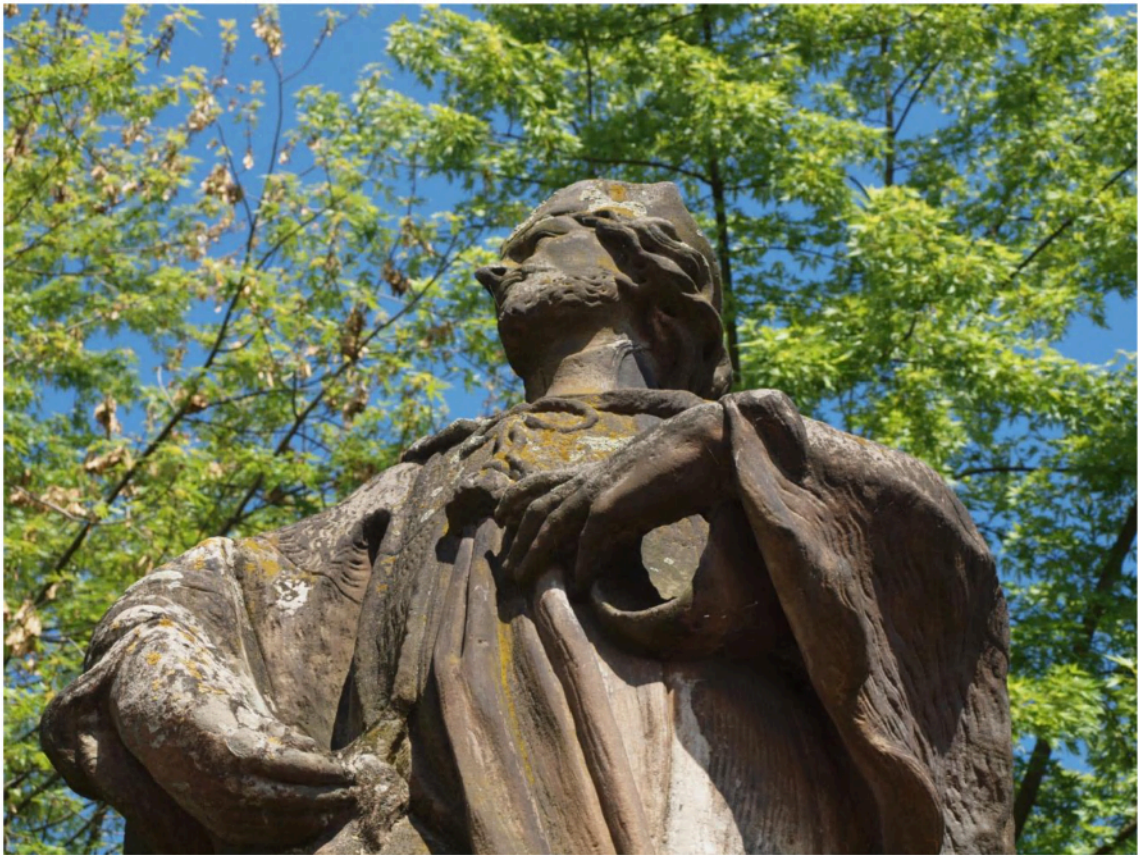
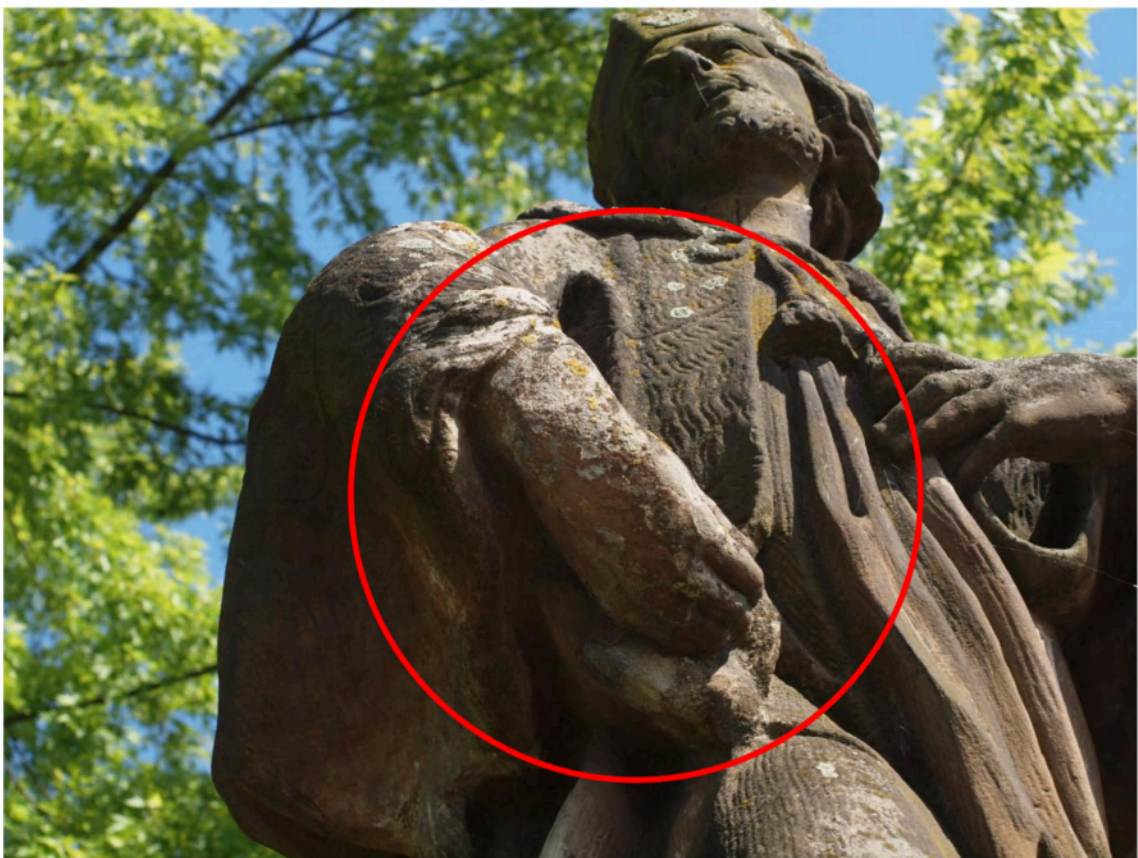
Socha po posledním restaurování působí olysale. Okrová patina je na větší ploše smytá, projevuje se degradace rozsáhlých ploch cca 30% povrchu materiálu, lokální krusty a typická znečištění uhlíkatými a biologickými depozity. Degradaci větších ploch a odlučování starých tmelů od podkladu zřejmě urychluje krystalizace vodorozpustných solí u povrchu kamene. Na římsě a nástavci pod sochou jsou pravidelné otisky černé barvy, dílo nějakého samozvaného umělce – vandala. Novodobý blok nástavce nad římsou z roku 1999 působí cizorodě, jak volbou hrubšího materiálu, tak povrchovou úpravou. Dále jsou na soše patrná drobná mechanická poškození a dožívající nepůvodní doplňky. Velmi prapodivně působí neforemná pravá ruka. Původní je zřejmě ztracená i s původním atributem.

*Neodborně doplněná pravá ruka*

Pomocí tmelu, odpovídajícímu barvě a struktuře původního materiálu budou doplněna pouze rozsáhlá mechanická poškození a narušené povrchy. Tmel bude připraven na základě praktických zkoušek. Reverzibilita bude zajištěna volbou tmelu měkčím než původní materiál. Rekonstrukce pravé ruky bude vymodelovaná ze sochařské hlíny a po schválení specialistou

NPU provedena jako výdusek z umělého kamene. Doplněné partie a přechody mezi tmely a kamenným materiálem budou v případě nutnosti plasticky retušovány či dodatečně strukturálně upraveny.

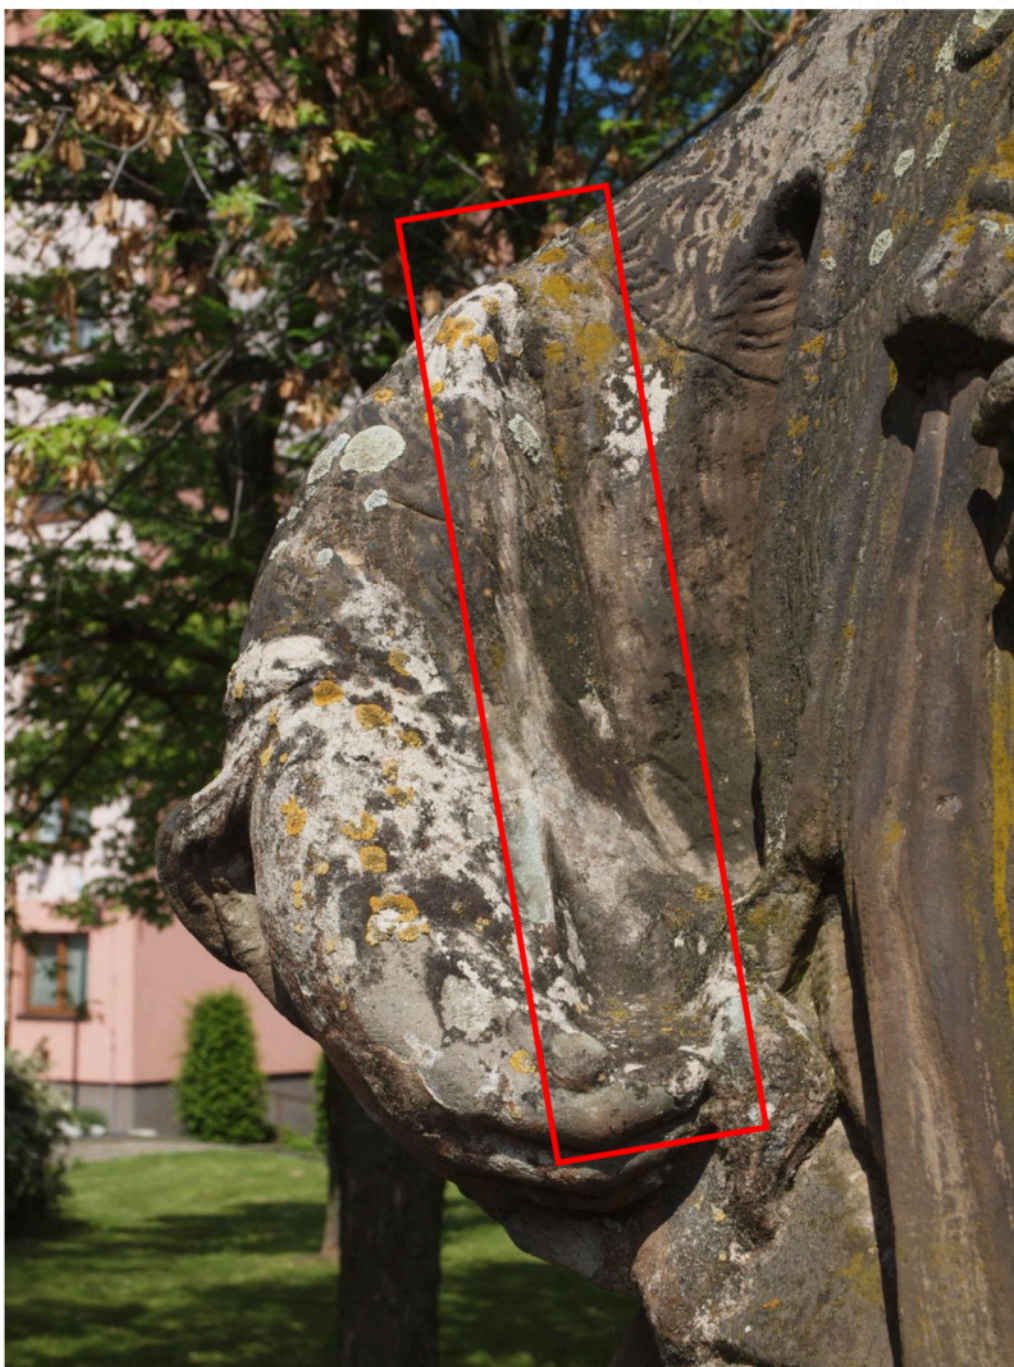
*Stopa po uložení kříže*

Na základě názorných modelů z papíru a dřeva bude vybrána kompozice a proporce prvků, které budou následně provedeny z nekorodujícího kovu a barevně upraveny, navrhuji kombinaci tmavé barvy na kříži a zlacení ratolesti a korpusu na kříži.

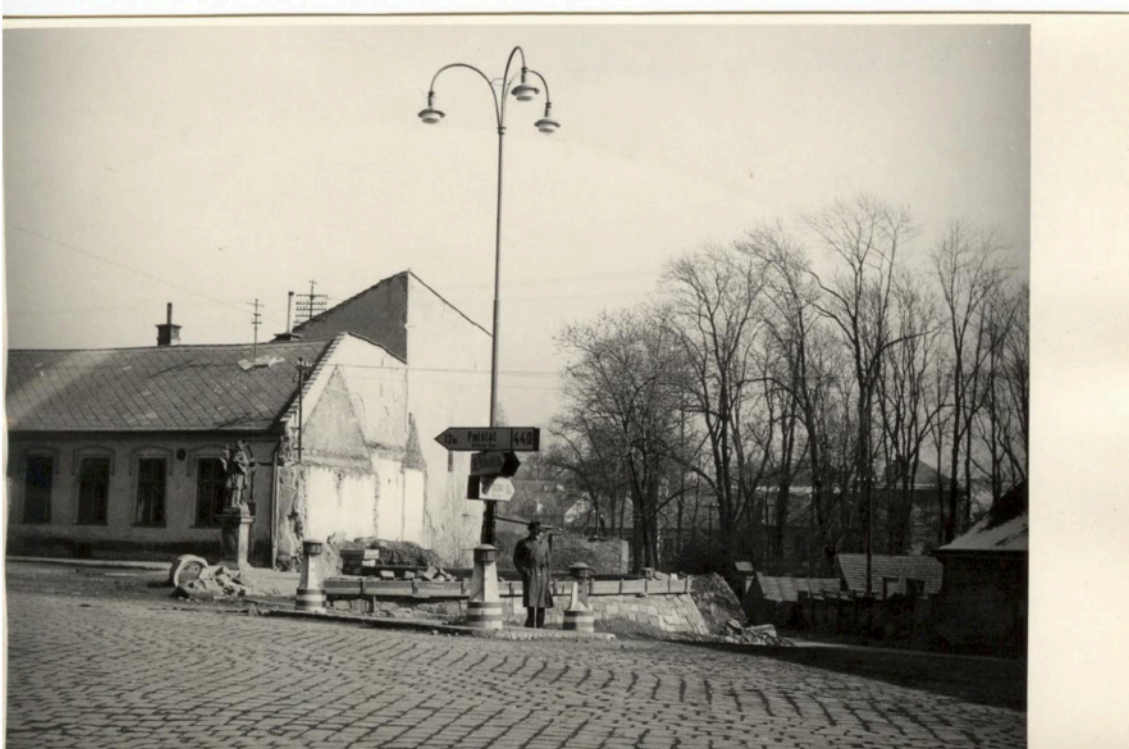
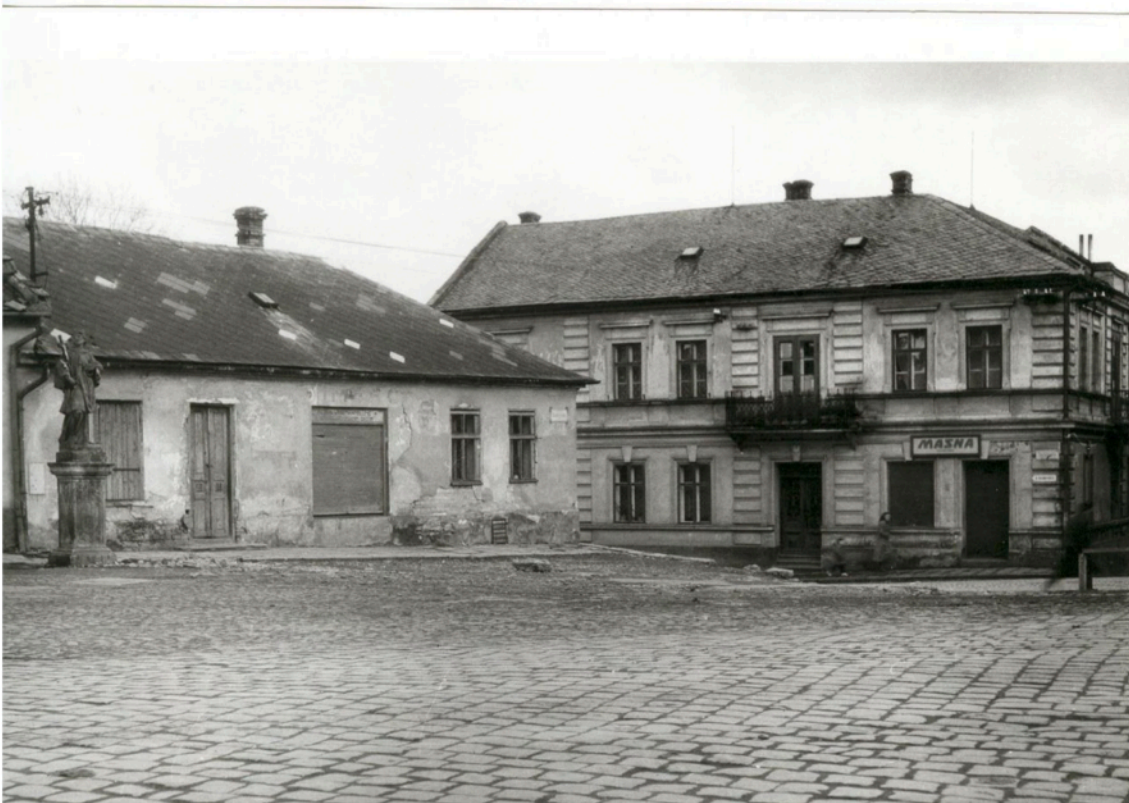
Na evidenčním listu památky z roku 1972 je fotografie sochy i s atributem, který tvoří kříž s kovovou ratolestí, viz popis. Zřejmě bude možné dohledat negativ k této fotografii a získat solidní podklad pro jeho rekonstrukci. Také na snímcích z archivu investora jsou atributy dobře patrné. Kříž na snímcích je zřejmě dřevěný s plochým korpusem, asi malovaným na

plechu, svatozář vidět není. Snímky zřejmě zachycují poslední známou snahu o rekonstrukci původních atributů.

Archivní foto (poskytla [redacted] [redacted] [redacted])
