SMLOUVA O DÍLO

č. S71/2020/019

Sanace ekologické zátěže – PD

*Hodnocení ekologické újmy –
ohrožení podzemních a povrchových vod
na lokalitě areálu Semenářského závodu,
Lesy České republiky, s.p.,
Za Drahou 191, 517 21 Týniště nad Orlicí*

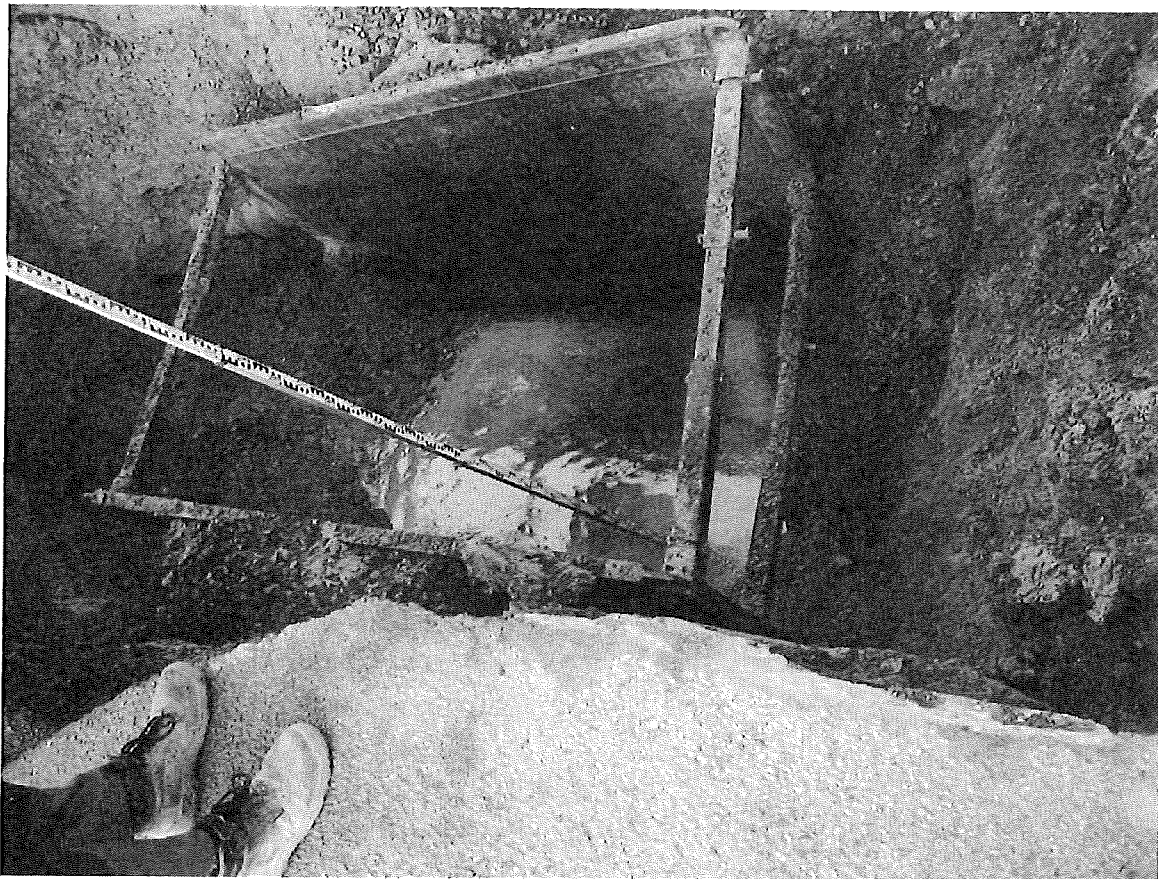
Foto 1: Výkop SV1 (14.10.2019)

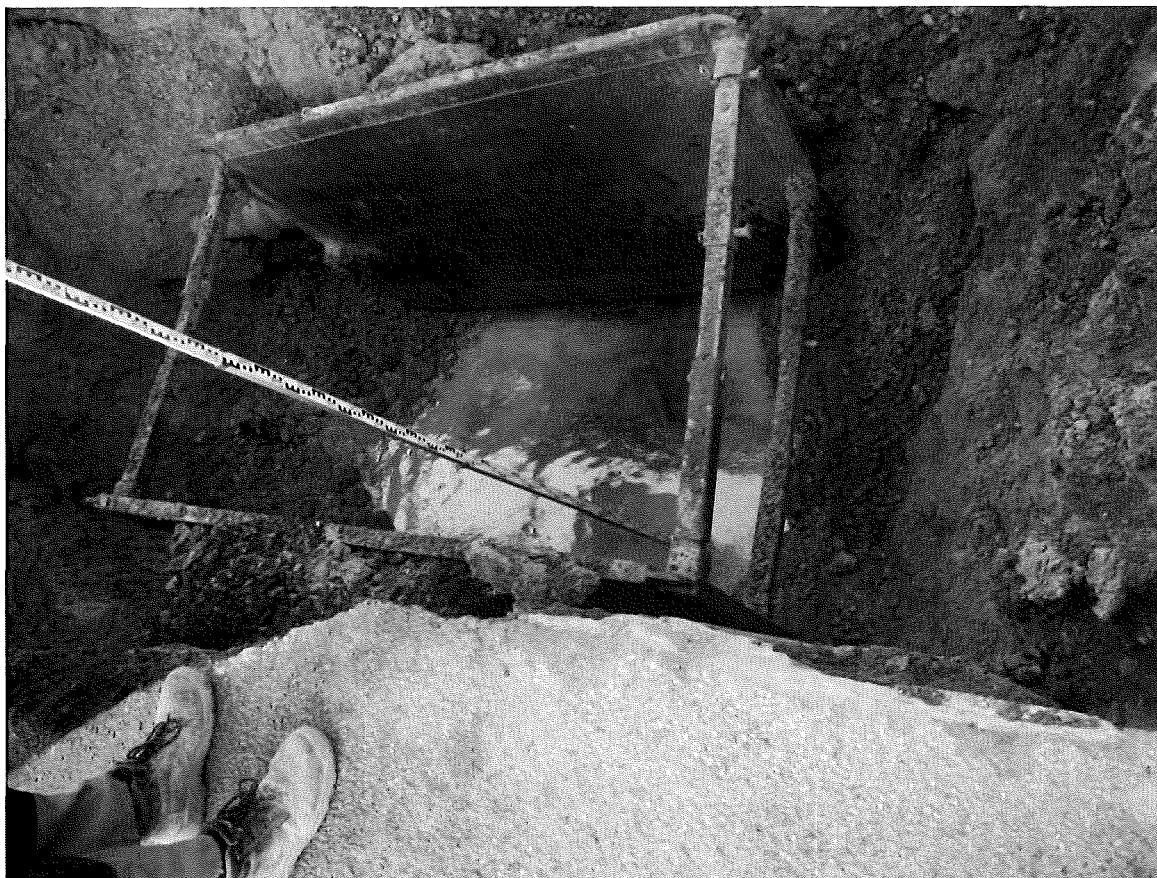
Uskutečněný průzkum se zahrnutím výsledků z října a listopadu 2019 prokázal významné, avšak pouze lokální ropné znečištění v místě kanalizačního uzlu, šachty S7, neboli v místě výkopu SV1. V tomto místě byla v říjnu 2019 pozorována plovoucí fáze ropného produktu na hladině podzemní vody, která dle analytických rozborů odpovídá typu motorové nafty nebo lehkého topného oleje (LTO), v menší míře i těžšího oleje (TTO). Zjištěný ropný produkt je ve vysoké fázi biodegradace, z čehož lze usuzovat, že se jedná o starší kontaminaci.

Foto č. 1: Výkop SV1 (14.10.2019)

- Odstranění ropného produktu z hladiny podzemní vody v oblasti vymezené výkopem SV1, odčerpání kontaminované vody s fází ropného produktu.
- Sanační čerpání podzemní vody v oblasti SV1 metodou („pump and treat“), čerpání a čištění podzemní vody. Za tímto účelem navrhujeme vyhotovit alespoň 1 nový sanační hydrogeologický objekt (HG) namísto stávající roury – jímky SV1.
- Monitoring podzemních vod ze stávajících i nově vybudovaných HG objektů za účelem sledování vývoje znečištění na lokalitě.

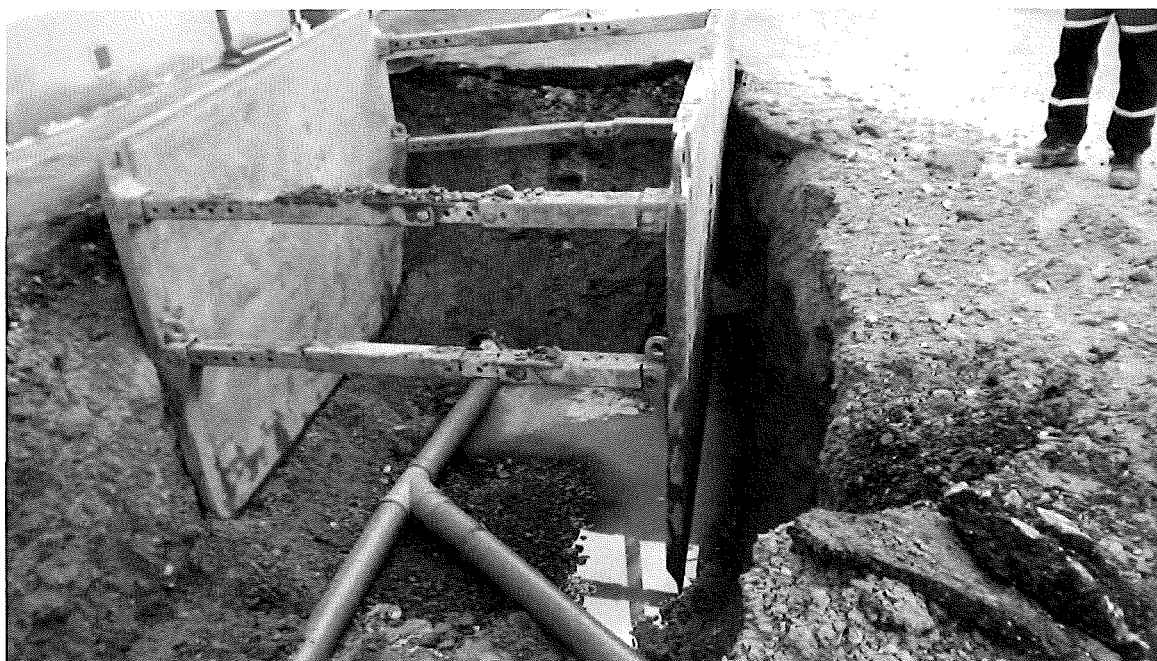
Foto č. 2: Výkop SV1 (16.10. 2019)

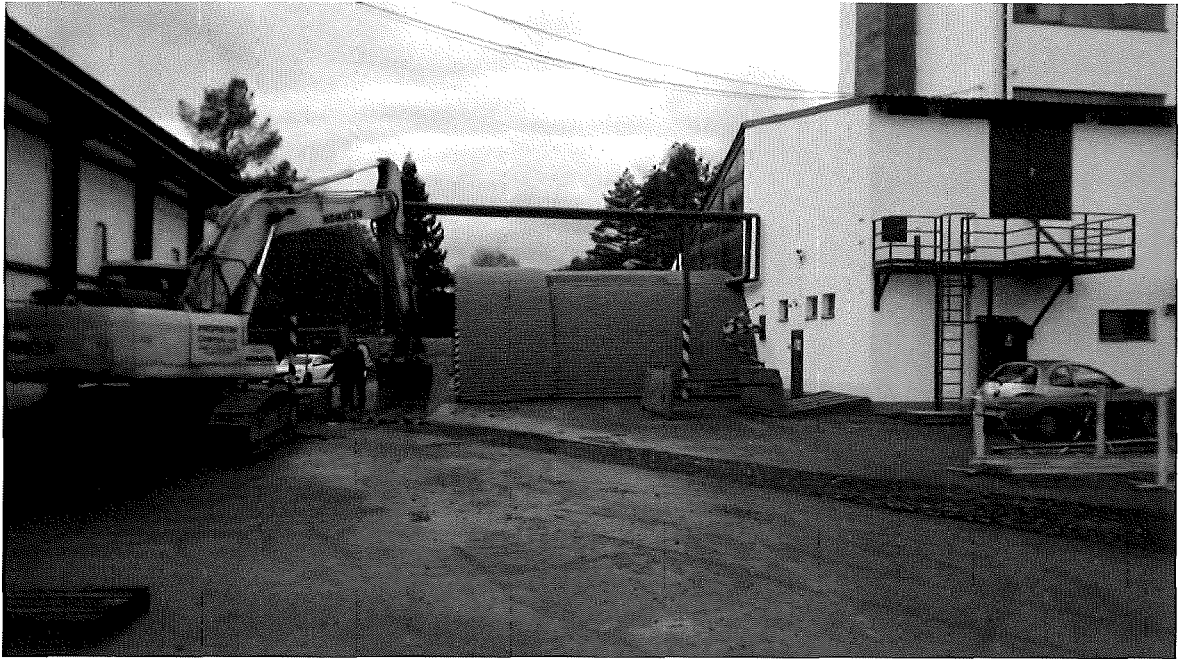
od bývalých nádrží LTO již mimo zděný objekt č. 1964/2 bylo podzemním potrubím propojeno s prostorem nádrží. Neprovozované bývalé stáčiště LTO je o rozloze zhruba 2,2 x 2,5 m² a je zakryto plechovým krytem.

Foto č. 3 Zájmová lokalita, bývalé stáčiště LTO (vpravo před budovou kotelny)

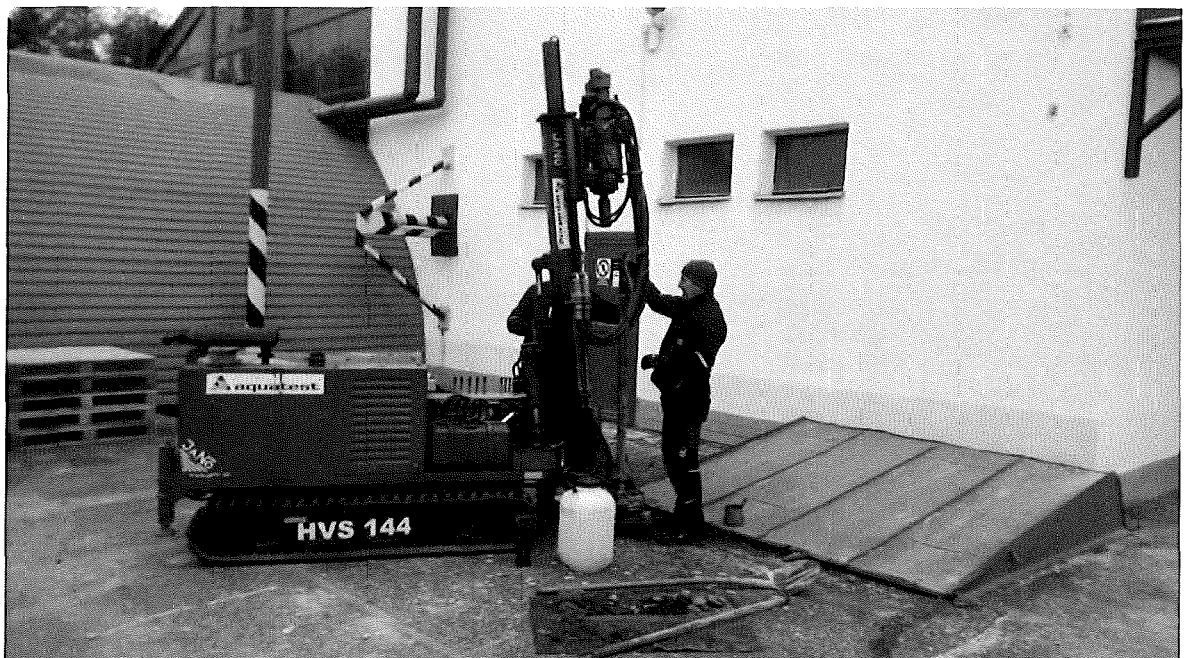
Vrtné sondážní práce byly realizovány dne 26.11. 2019 za použití vrtné soupravy HVS 144 (od výrobce JaNo, s. r. o.). Celkem bylo vyhotoveno 5 vrtů řady J1 až J5. Tři 3 vrty byly situovány na odtoku od výkopu SV1 (vrty J1, J2, J3), vrt J4 v prostoru bývalého stáčiště LTO a vrt J5 ve vzdálenosti 5 m východně od výkopu SV1, tj. na nátokové straně.

Foto č. 4: Vrtné práce (26.11. 2019)

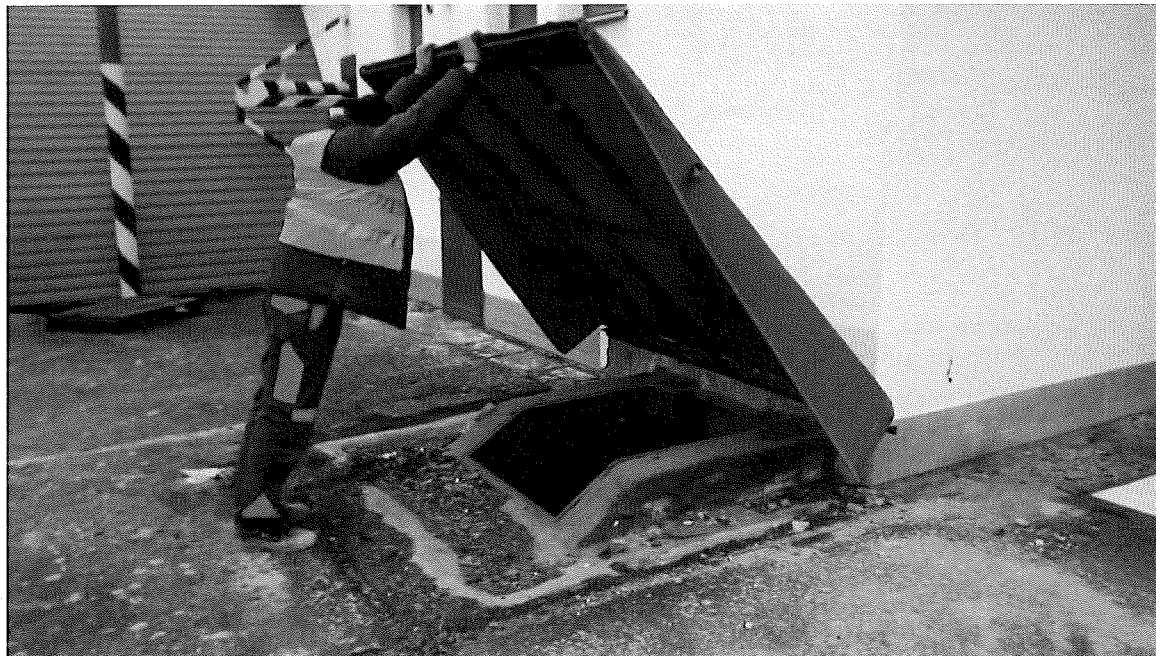
Foto č. 6: Bývalé stáčiště LTO
