Příloha objednávky č. 2020/20/Va - veřejná zakázka na služby

„Oprava a výměna herních a sportovních zařízení na základě výstupů z provozní kontroly 1/2020“.

Podrobný popis žádosti o nacenění – podrobnější popis

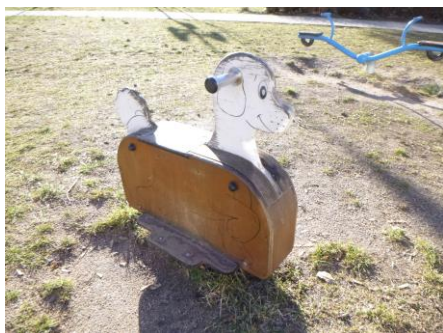
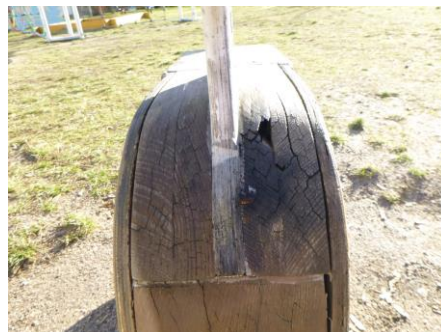
1. Dětské hřiště za bytovým domem čp. 633 – 637 v ulici Jana Zajíce - Kyvadlová houpačka Pejsek

Tělo zařízení vykazuje výskyt tlení, kdy se toto bude nadále prohlubovat.

Výměna opotřeбенé částí zřízení za novou, ideálně dodanou výrobcem zřízení.

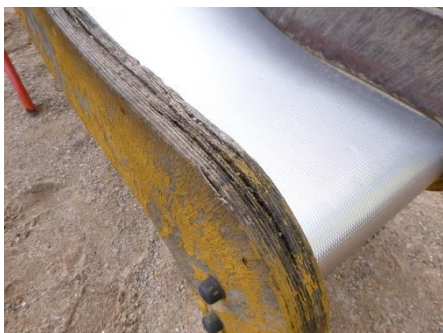
2. Dětské hřiště za čp. 835 – 839 v ulici Bartoňova – odpočinková zóna
Dvoubočnicová skluzavka s nerezerovým kluzákem

Povrchy bočnic skluzavky vykazují dílčí zdrsňení, jež by v okamžiku prohloubení mohlo být potenciálním zdrojem rizika.

Výměna skluzavky za novou.

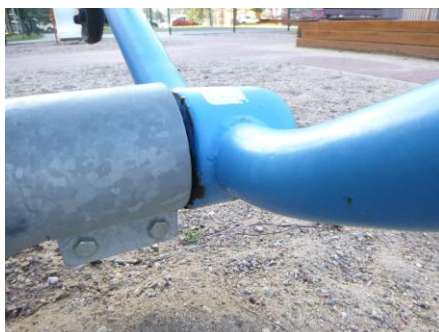
3. Dětské hřiště mezi bytovými domy čp. 960 a 961 ulice Jana Zajíce Překlápěčka RSA

Při realizaci kontroly bylo pozorováno mechanické opotřebení samotného kyvného uložení, kdy dochází k dílčímu vyosení těla houpačky.

Zásah k zajištění stabilní polohy těla překlápěčky.

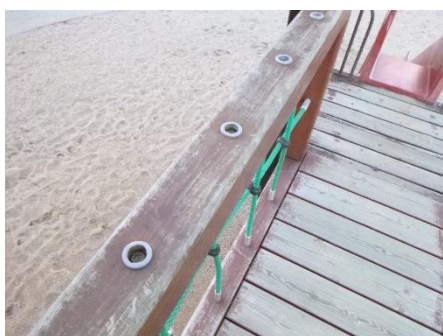
4. Dětské hřiště umístěné mezi čp. 748 a 749 ulice Dubové návrší – herní sestava – část spojovací mostek

Na jednom ze zábradlí mostku dochází k poškození plastových krytek jejich promáčknutím, kdy tak dochází ke vzniku otvorů potenciálně rizikové povahy, ale současně i k nežádoucímu průniku vlhkosti do kotevních prohlubní.

Poškozené krytky kompletně demontovat a provést jejich nahrazení novými, jako je tomu provedeno u protějšího zábradlí.

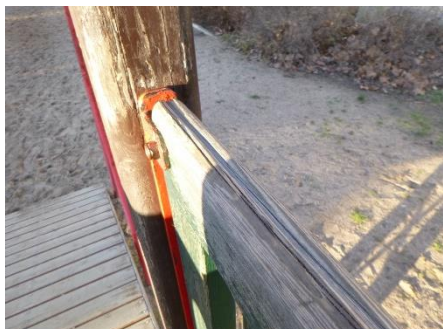
5. Dětské hřiště umístěné u cyklistické stezky v ulici Jana Zajíce Lanovka

U poslední z původních bariér věží dochází k přítomnosti prasklin na vrchní ploše její konstrukce, kdy se toto bude zcela jistě nadále prohlubovat.

Nahrazení opotřebené bariéry typem z lepené překližky

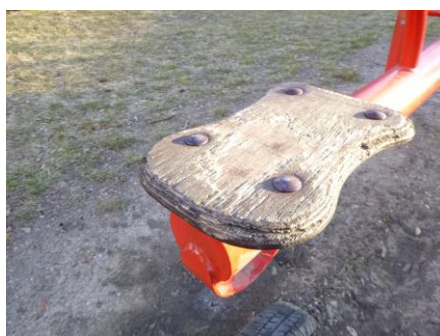
6. Dětské hřiště Opavia umístěné mezi Základní školou Dubina a cyklostezkou – prvek Překlápěcí houpačka

Při kontrole zařízení vykazovala jeho sedátka poměrně silné mechanické opotřebení.

Výměna poškozených sedátek za nová.

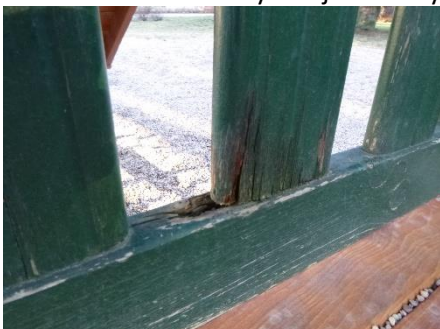
7. Dětské hřiště Opavia umístěné mezi Základní školou Dubina a cyklostezkou – Sestava Karlštejn – část sestavy Velká věž s jehlanovou střechou

Jedna z bariér věže vykazuje známky dílčího zetlení

Opotřebenou bariéru nahradit novým dílcem

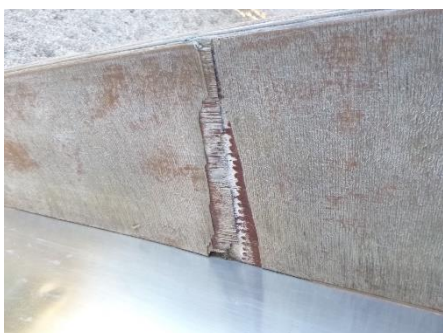
8. Dětské hřiště Opavia umístěné mezi Základní školou Dubina a cyklostezkou – Sestava Karlštejn – část sestavy Nerezová skluzavka s dřevěnými bočnicemi

Bočnice skluzavky vykazují pokročilé opotřebení, kdy by toto mohlo být zdrojem hran ostré povahy.

Výměna poškozené skluzavky za novou.

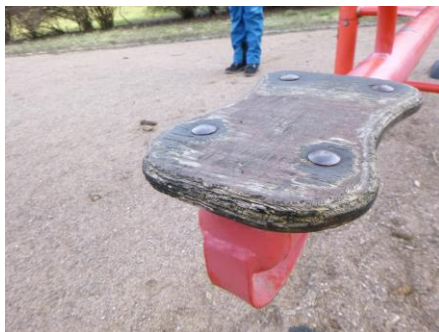
9. Dětské hřiště u čp. 1779 v ulici Spojská – prvek Překlápěcí houpačka dvojitá

Sedátka herního zařízení vykazovala v době realizace kontroly dílčí mechanické opotřebení.

Výměna sedátek za nové dílce

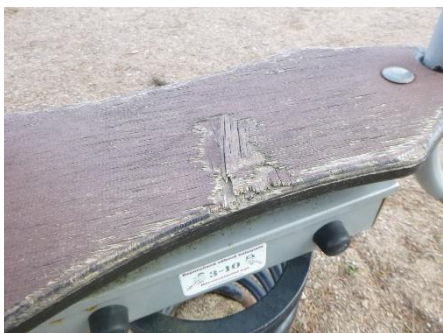
10. Dětské hřiště u čp. 1779 v ulici Spojská – prvek Pružinová houpačka Skútřík

Sedátko motivu herního prvku vykazovalo rovněž dílčí mechanické opotřebení.

Opotřeбенé sedátko nahradit novým

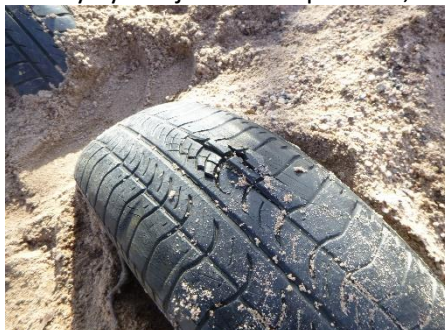
11. Dětské hřiště umístěné ve vnitrobloku tvořeném ulicemi Na Drážce, U Háje a Bezdíčkova – prvek Překlápěcí houpačka dvojitá

Dorazy vykazují narušení povrchu, kdy bude docházet k rizikovému vystupování kordu pneu.

Provést výměnu pneumatik za nové dílce s celistvým povrchem.

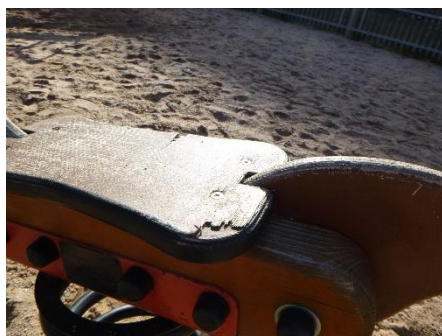
12. Dětské hřiště umístěné ve vnitrobloku tvořeném ulicemi Na Drážce, U Háje a Bezdíčkova – prvek pružinová houpačka Klokan

Sedátko motivu herního zařízení vykazuje známky mechanického opotřebení

Výměna sedátka za nový díl

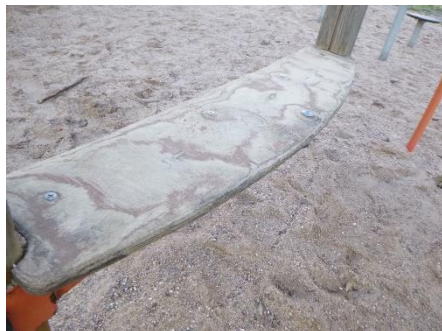
13. Dětské hřiště umístěné ve vnitrobloku tvořeném ulicemi Na Drážce, U Háje a Bezdíčková – sestava Opičí dráha

U jednotlivých modulů dochází k poměrně výraznému mechanickému opotřebení povrchů jednotlivých podlahových desek z lepené překližky.

Provést výměnu poškozených desek za nové dílce.

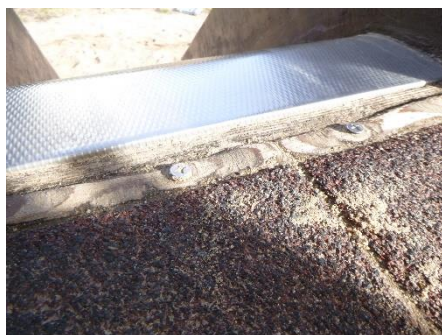
14. Dětské hřiště Zelená brána umístěné mezi bytovými domy čp. 1564 a 1561 – 1563 v ulici Na Drážce – prvek Skluzavka s nerez kluzákem

V oblasti startu dochází k poměrně silnému mechanickému opotřebení překližkové desky podlahy, což vede k dílčímu odhalení kotevních prvků.

Opotřebenou desku v oblasti startovního úseku nahradit novou

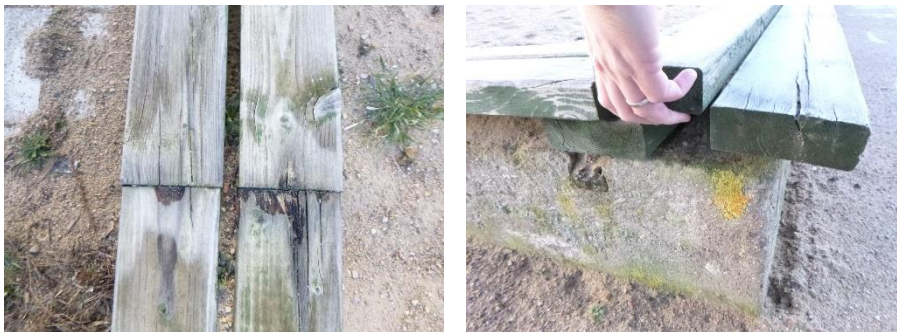
16. Za čp. 972 Erno Košťála u krytu civilní ochrany – pískoviště

U dřevěného obložení obruby pískoviště - známky zetlení + u jedné z fošen obložení obruby dochází ke vzniku vŭlů, kdy lze tuto nadzdvihnout.

Tlející dílce demontovat a nahradit novými. Bude vyměněno kompletně celé obložení.

Rozměry pískoviště: 586 cm x 595 cm x 16 cm, barva zelená

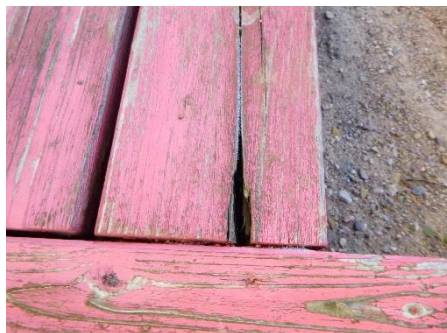
17. U čp. 966 v ulici Erno Košťála – pískoviště

Jedna z fošen vykazuje zřetelné zetlení, kdy toto povede ke drolení struktury dřevěného materiálu.

Tlející dílce demontovat a nahradit novými. Výměna prkna rozměry 386 cm x 12,5 cm x 4 cm, barva červená

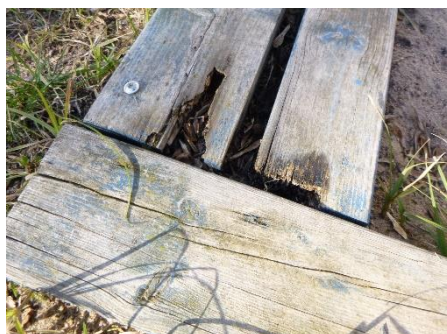
18. U čp. 351 v ulici Na Drážce – pískoviště

Obložení obruby vykazuje poměrně rozsáhlé zetlení.

Tlející dílce obložení obruby doporučuji nahradit novými.

Výměna dvou prken – rozměry:

a) 395,5 cm x 120 mm x 4 cm

b) 395,5 cm x 100 mm x 4 cm

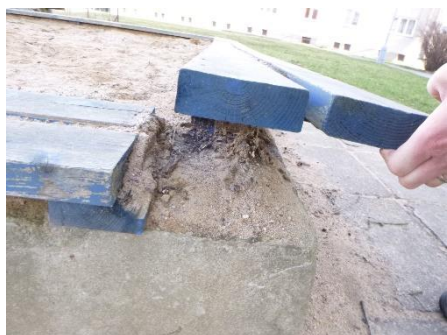
19. U čp. 1493 v ulici Na Drážce – pískoviště

U zařízení dochází k uvolnění obložení obruby.

Uvolněné obložení konstrukci obruby pevně fixovat. Zpevnění celé konstrukce.

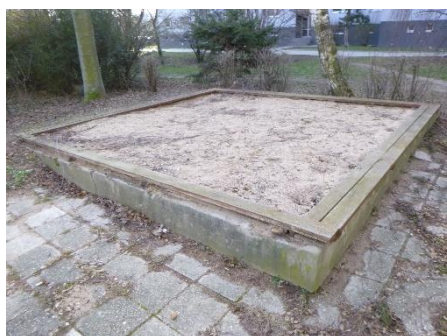
20. U čp. 1538 v ulici Na Drážce – pískoviště

Jedna z fošen uražena.

Poškozenou fošnu demontovat a provést její nahrazení novou.

Výměna prkna rozměry: 445 cm x 100 mm x 4 cm

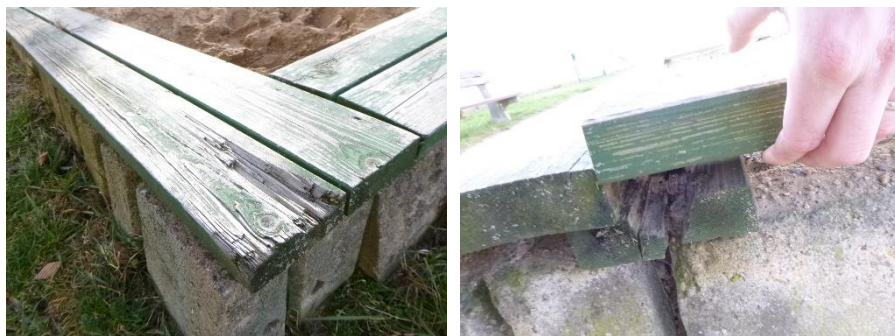
21. U čp. 1568 v ulici Studánecká – pískoviště

U jedné z podložek příčky obložení obruby - zetlení - vede k nežádoucímu pohybu samotné příčky + dochází k uražení části fošny + přítomnost hran ostřejší povahy.

Provést dílčí rekonstrukci obložení obruby (řídit se pokyny ČSN EN 1176:2018.)
Zabrousit rohy konstrukce, zabrousit nerovnosti v konstrukci – obložení.
Barva zelená.

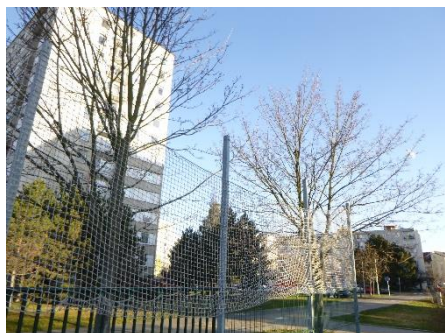
22. Sportoviště u čp. 973 – sportovní síť

Kontrola ohraničení sportovní plochy odhalila ztrátu pevnosti ukotvení ochranné sportovní sítě.

Provést fixaci sportovní sítě, pro zamezení jejího dalšího možného poškození, či opotřebení
