# ZÁVĚREČNÁ ZPRÁVA 55-2012

STAVEBNĚ TECHNICKÉHO PRŮZKUMU S OHLEDEM NA VÝSKYT AZBESTU V OBJEKTU V ULICI  
KAPLANOVA 1931/1, PRAHA 4

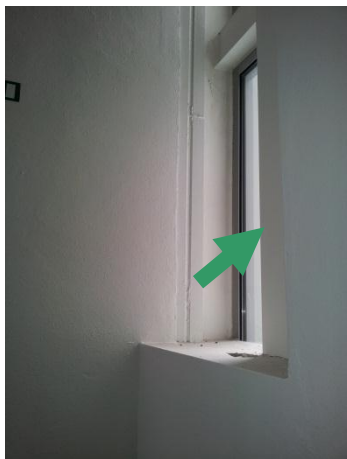
obrázek č.1

provedena sádrokartonová předstěna. V rámci těchto rekonstrukčních prací byly v objektu vyměněny i okenní výplně (obrázek č.1) a doplněny v některých místnostech nové podhledy. Tyto jsou provedeny jako ocelová konstrukce zavěšená na konstrukci stávajícího podhledu, s výplněmi s minerálních kazet (obrázek č.2).

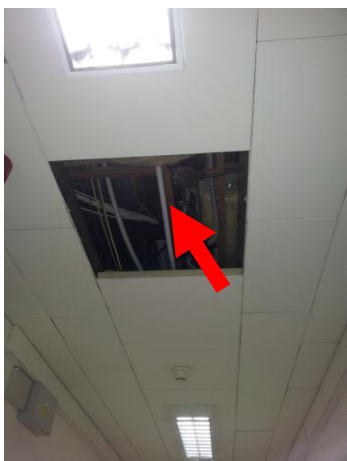
obrázek č.3

Stávající podhled je typově shodný s pohledovými konstrukcemi používanými v objektech KORD, výrobce RD Jeseník, kdy se jedná o ocelový rošt s vloženými plechovými kazetami (obrázek č.3). V nosné konstrukci jsou pak vkládány deskové materiály, které jsou pozitivní na přítomnost azbestových vláken (obrázek č.4).

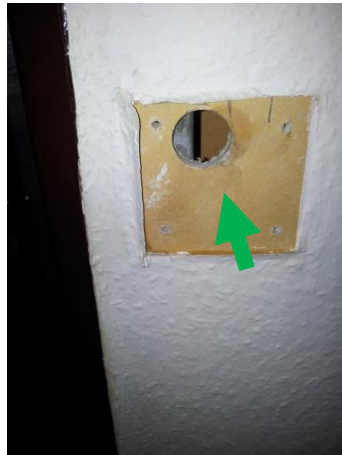
obrázek č.5

Vnitřní příčky v objektu jsou provedeny jako sádrokartonové konstrukce (obrázek č.5). Opláštění nosných konstrukcí svislých sloupů je pak provedeno z deskového materiálu pro zvýšení požární odolnosti (obrázek č.6). Lze předpokládat, že jsou stejným způsobem

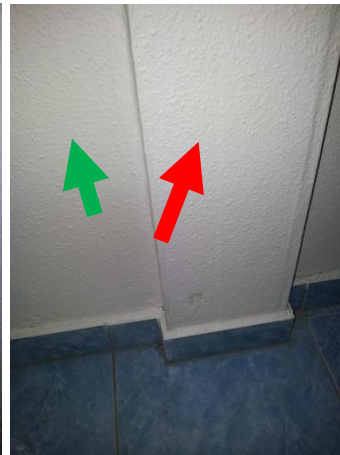
obrázek č.6

obloženy veškeré sloupy v objektu.

Z výše uvedeného průzkumu lze konstatovat, že stavebně technický průzkum s ohledem na výskyt azbestu **potvrdil v objektu výskyt azbestových materiálů ve výše uvedených konstrukcích**. V případě obložení sloupů jsou tyto opatřeny tapetou, resp. vrchním nátěrem a pokud se nebude mechanicky do těchto zasahovat, není pravděpodobné, že by mohlo dojít k uvolnění azbestových vláken do vnitřního prostředí objektu. V případě podkladních desek v konstrukci podhledu by bylo vhodné provést na několika místech stěry prachu, tak aby se vyvrátila případně možnost, že vlastním pohybem konstrukce může docházet k uvolňování azbestových vláken do prostoru podhledové konstrukce. V případě těsnících provazců je pak z pohledu bezpečnosti nejjednodušším řešením tyto provazce vyměnit za těsnící materiály bez obsahu azbestových vláken. Tyto práce by pak měly být prováděny společností, která má zkušenosti s touto prací a potřebná oprávnění. Dále doporučujeme provést kontrolní měření početní koncentrace v některých vytipovaných místnostech, tak aby se zjistil stávající stav, zejména pak v místech, kde jsou instalovány původní podhledy.

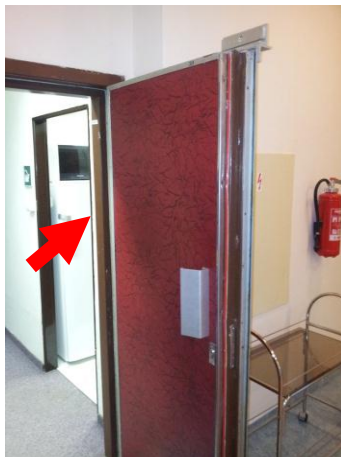
obrázek č.7

V objektu jsou instalovány na rozhraní jednotlivých požárních úseků požární dveře, které mají stávající těsnící provazce (obrázek č.7). Tyto provazce dle našich zkušeností obsahují azbestová vlákna. Dveřní křídla požárních dveří z našich zkušeností obsahují ve své vnitřní konstrukci taktéž materiály s obsahem z asbestu.

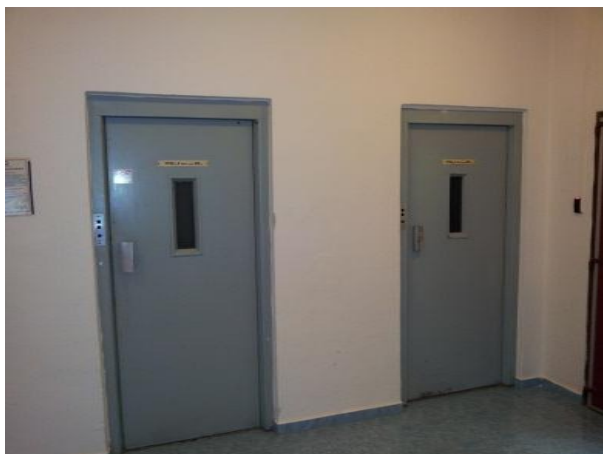
obrázek č. 9

V objektu jsou původní výtahy (obrázek č.9), které ve svých brzdných soustavách mohou obsahovat materiály s obsahem azbestu. Podlahové krytina v objektu jsou převážně keramické dlažby (obrázek č.10), koberce a PVC krytiny.

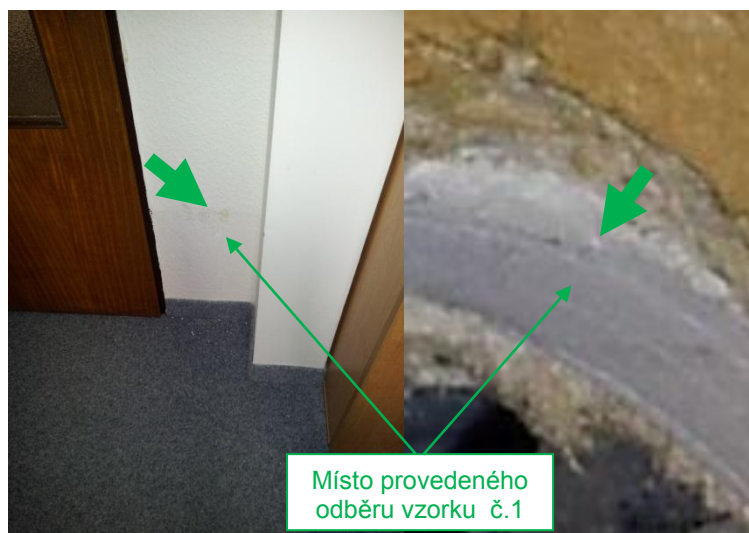
### VZOREK č.1

**Deska vnitřní příčky - negativní na obsah azbestových vláken**  
( místo odběru – 2.NP )

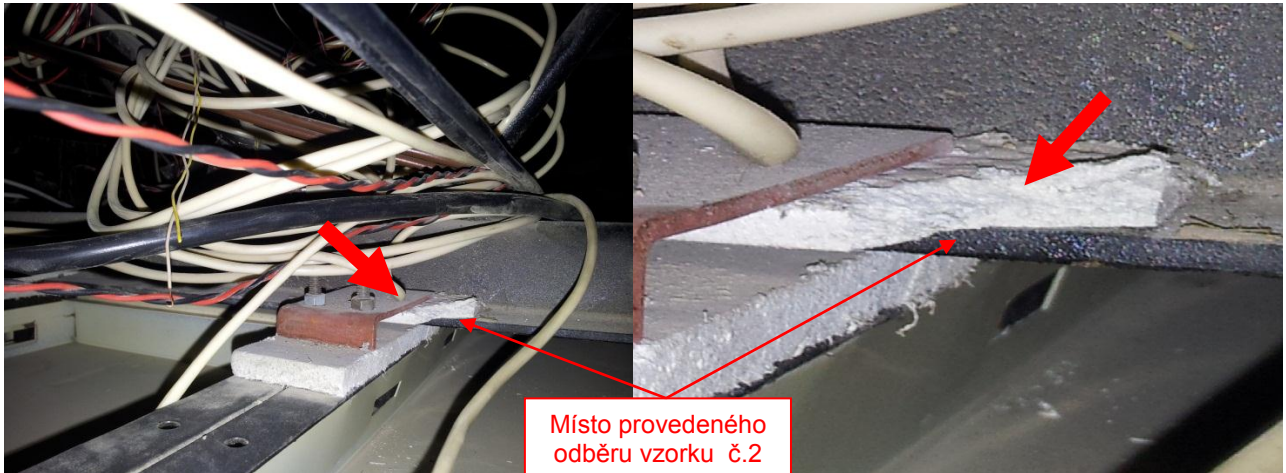
### VZOREK č.2

**Deska podkladní v podhledové konstrukci - pozitivní na obsah azbestových vláken**  
( místo odběru – přízemí )

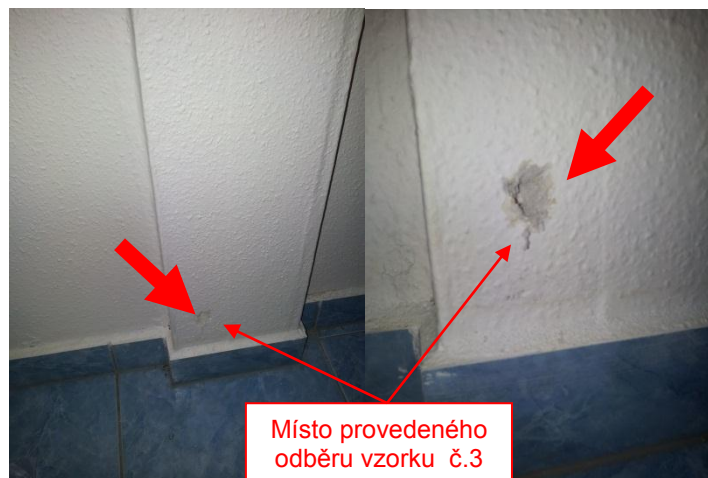
### VZOREK č.3

**Deska opláštění sloupu - pozitivní na obsah azbestových vláken**  
( místo odběru – chodba, 2.NP )
