ZNALECKÝ POSUDEK č. 4688/092/19

Stanovení obvyklé ceny nákladního automobilu zn. Tatra
T 815-2

7U6 1294

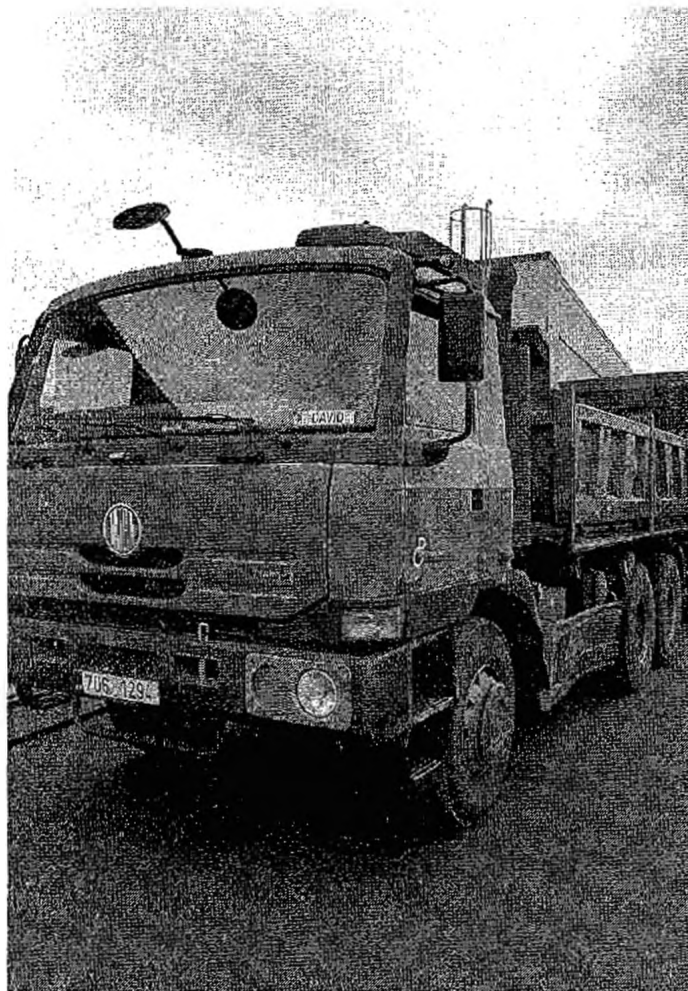
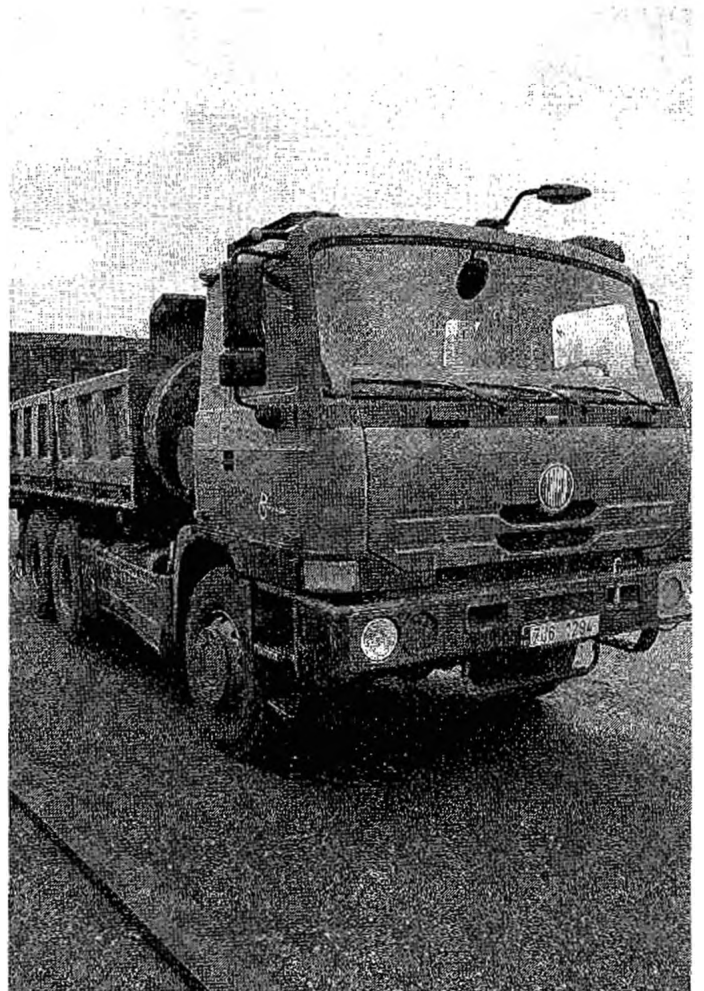
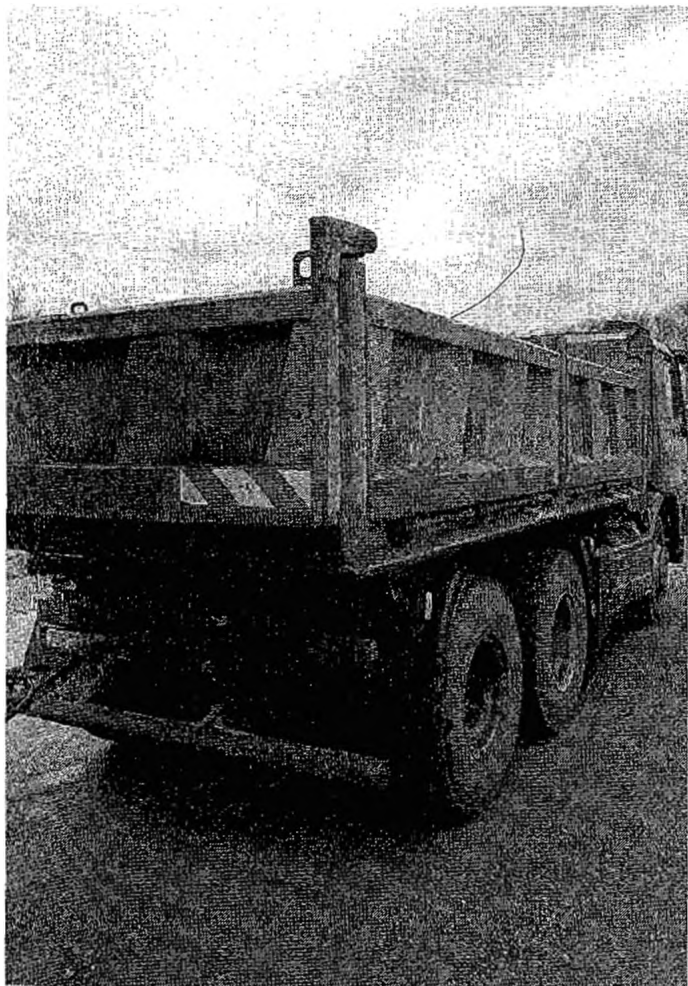
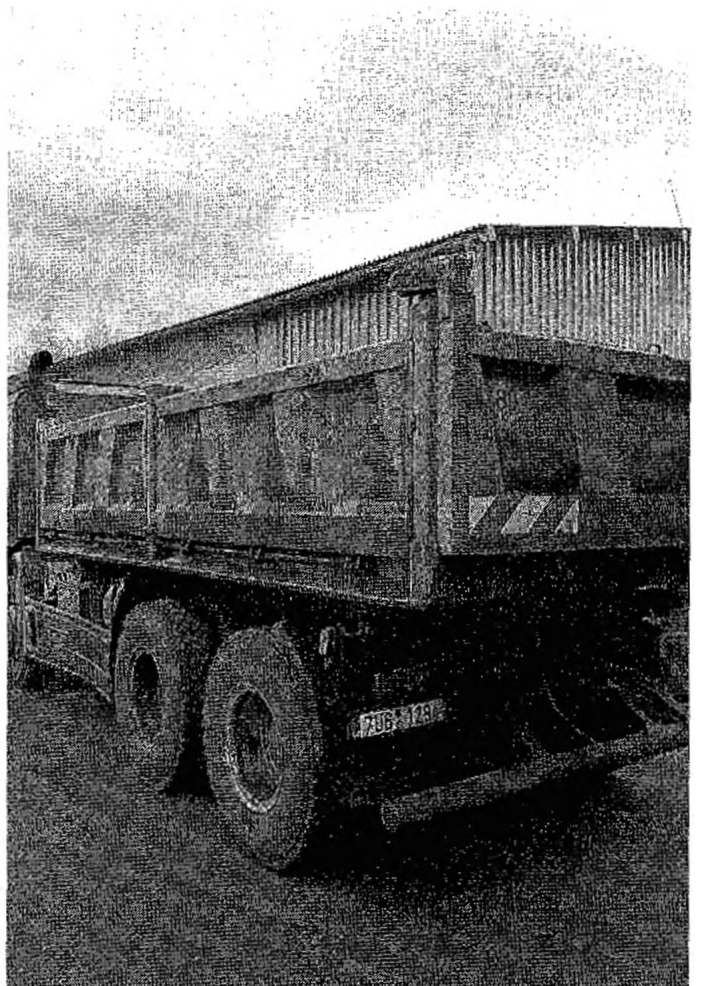
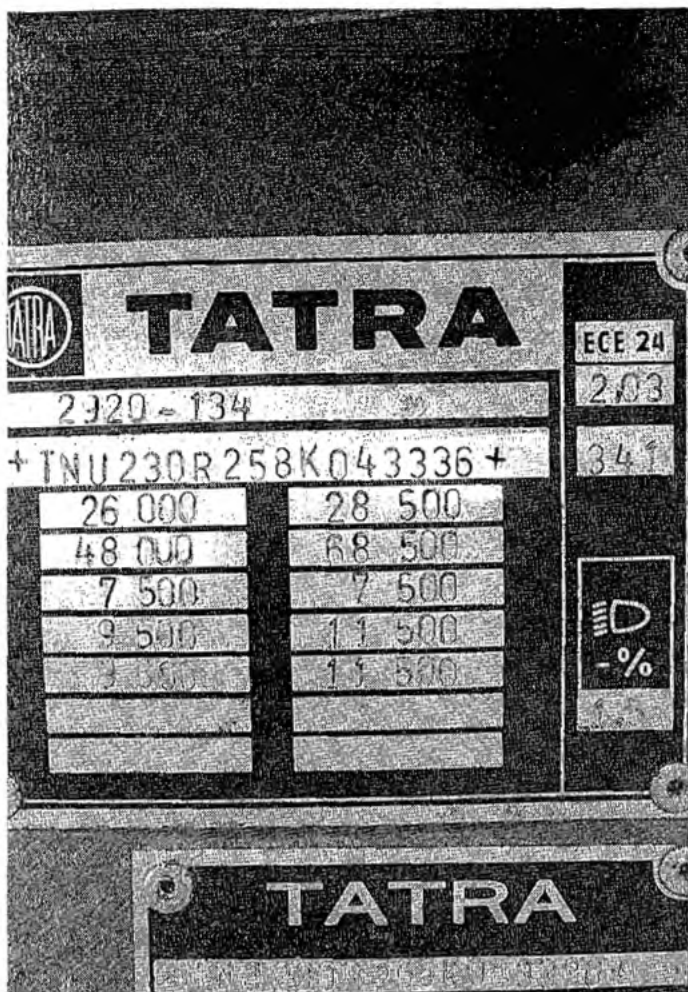
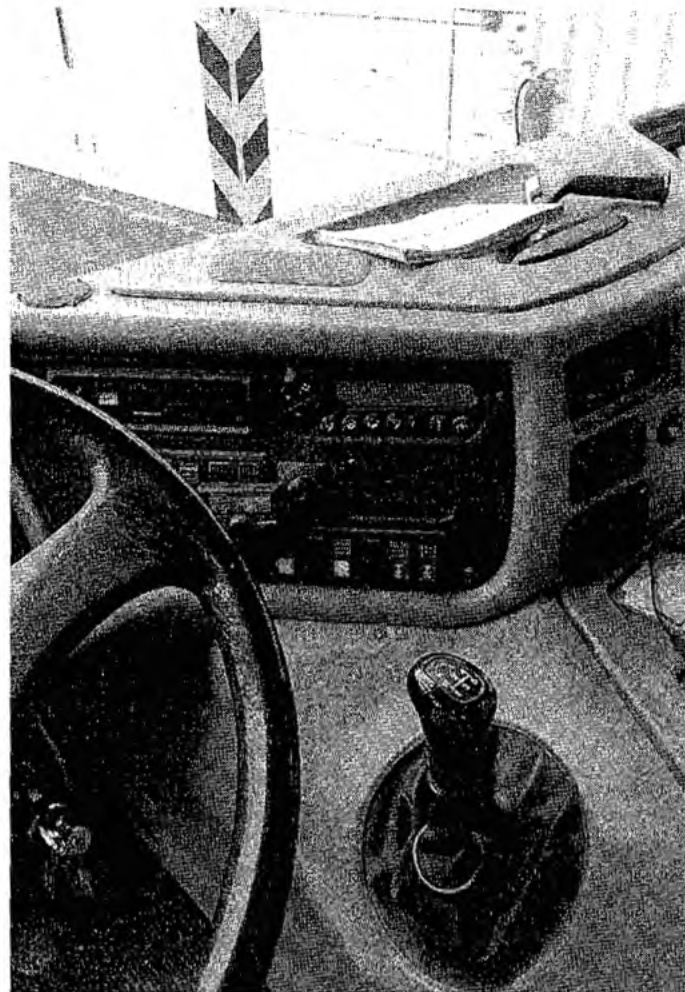
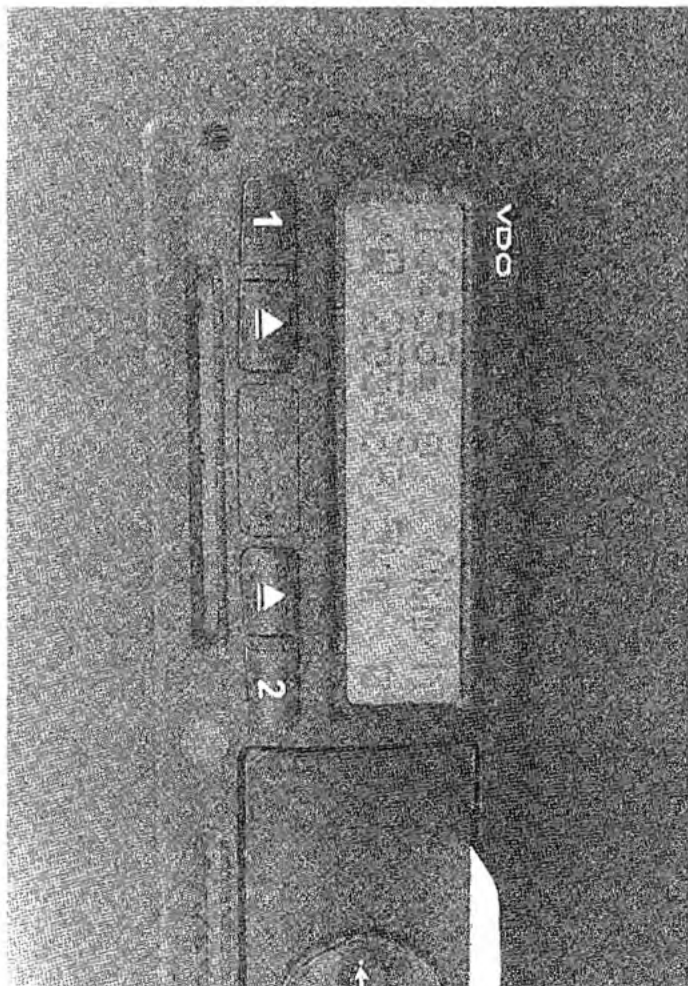
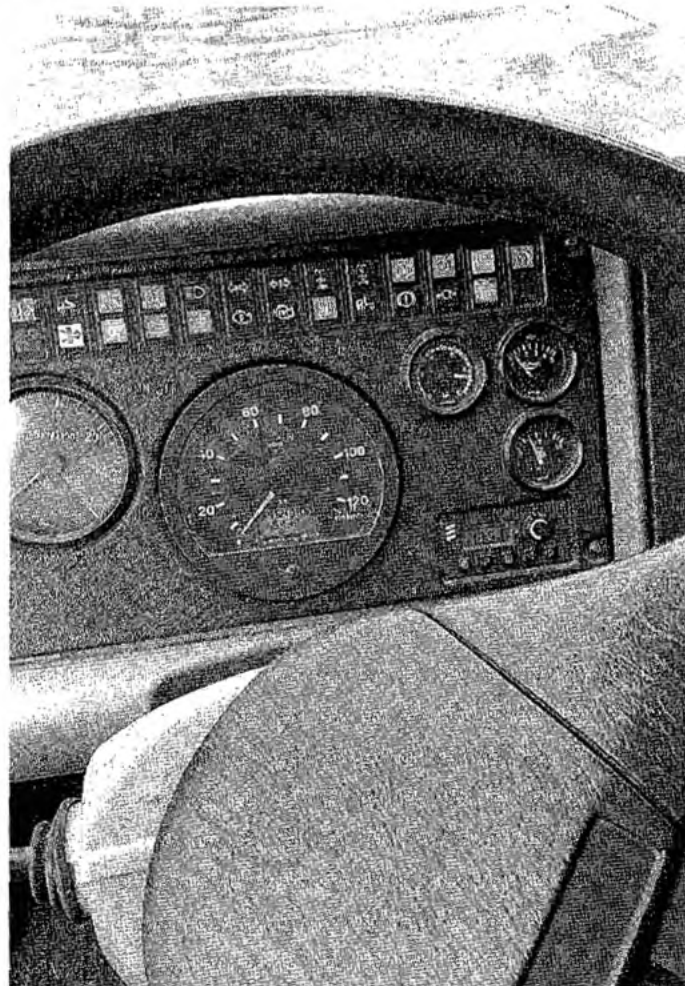
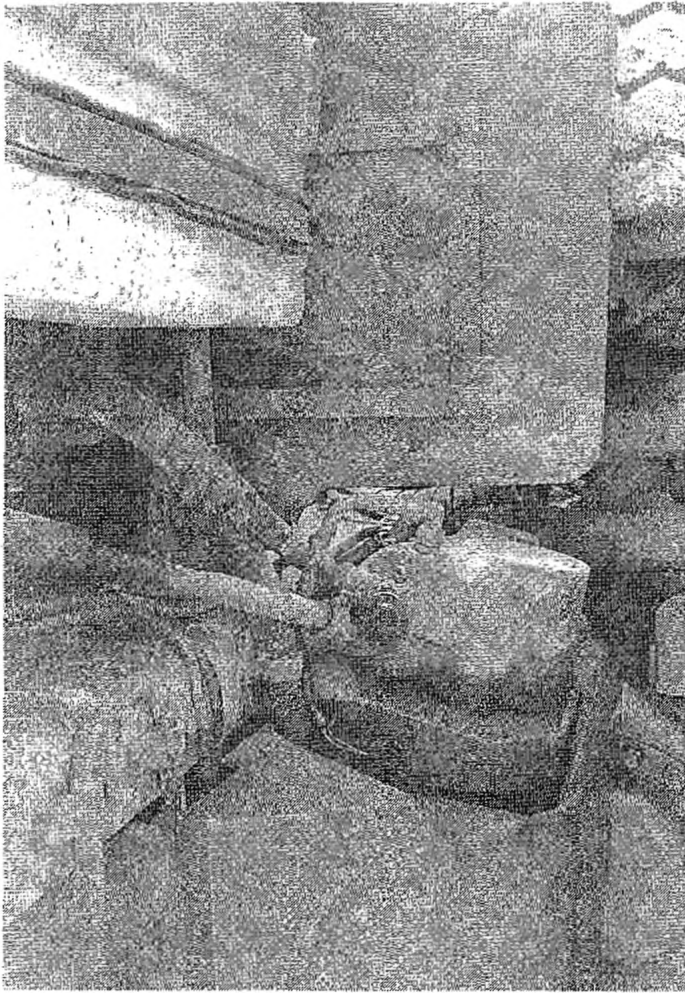
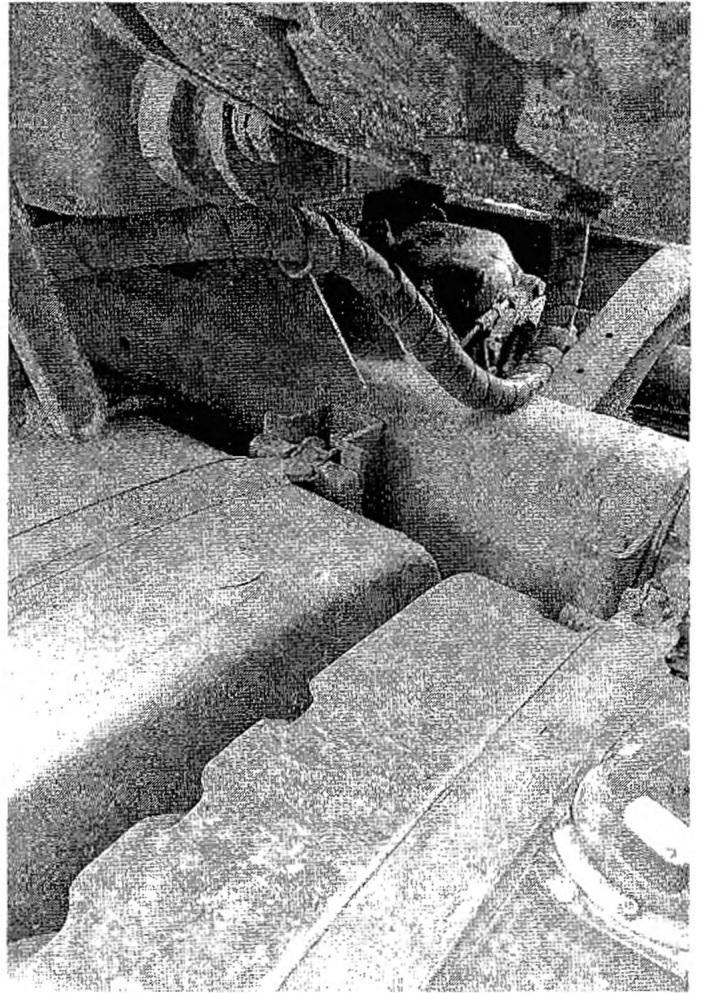
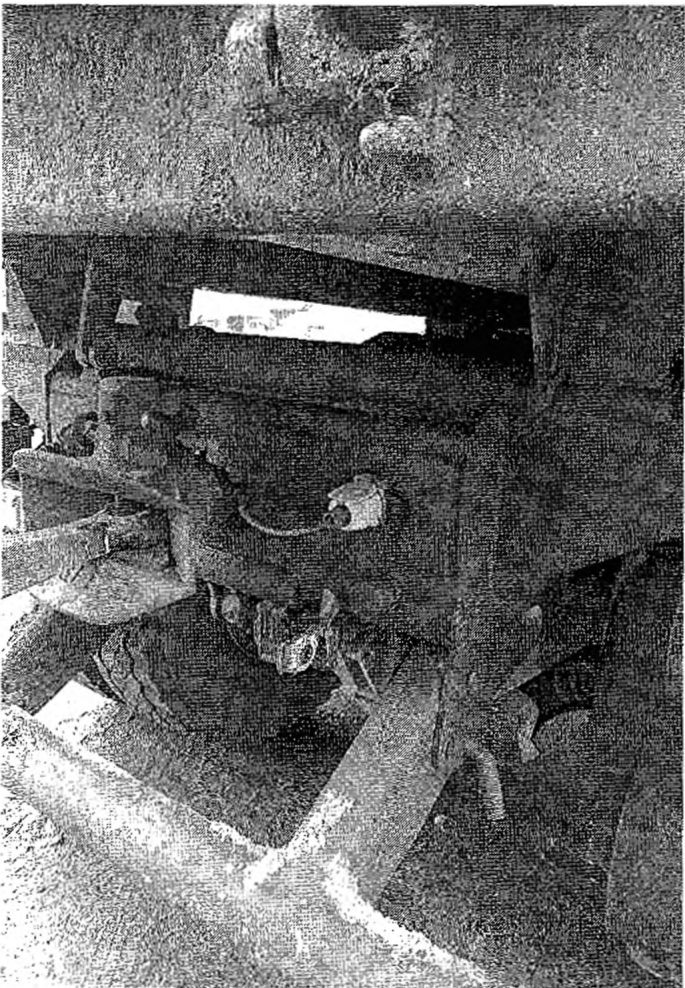
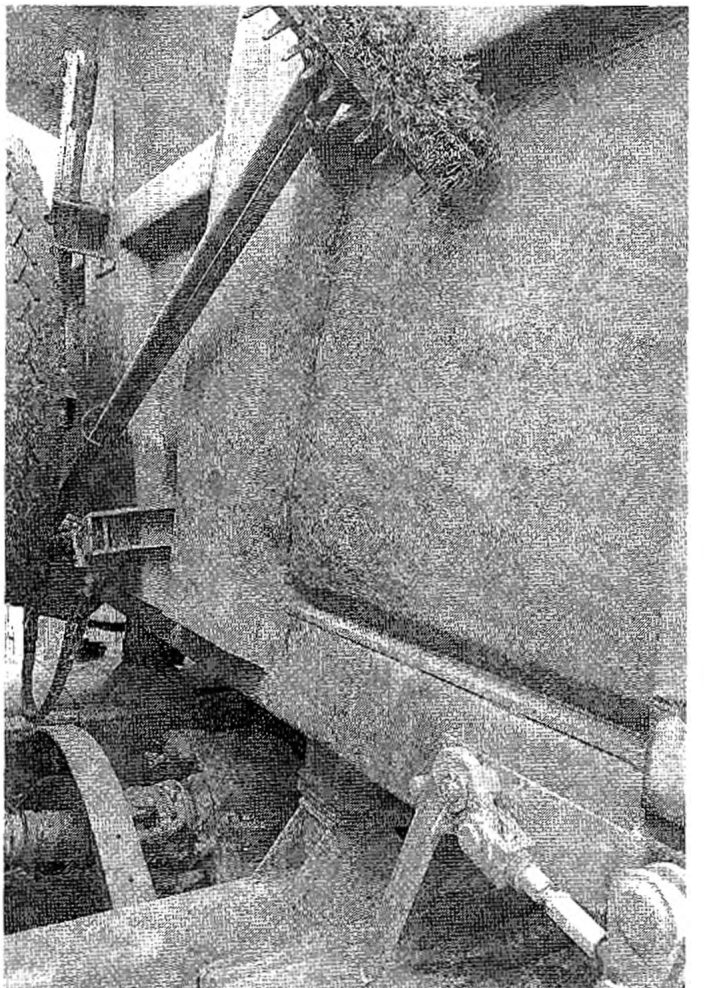
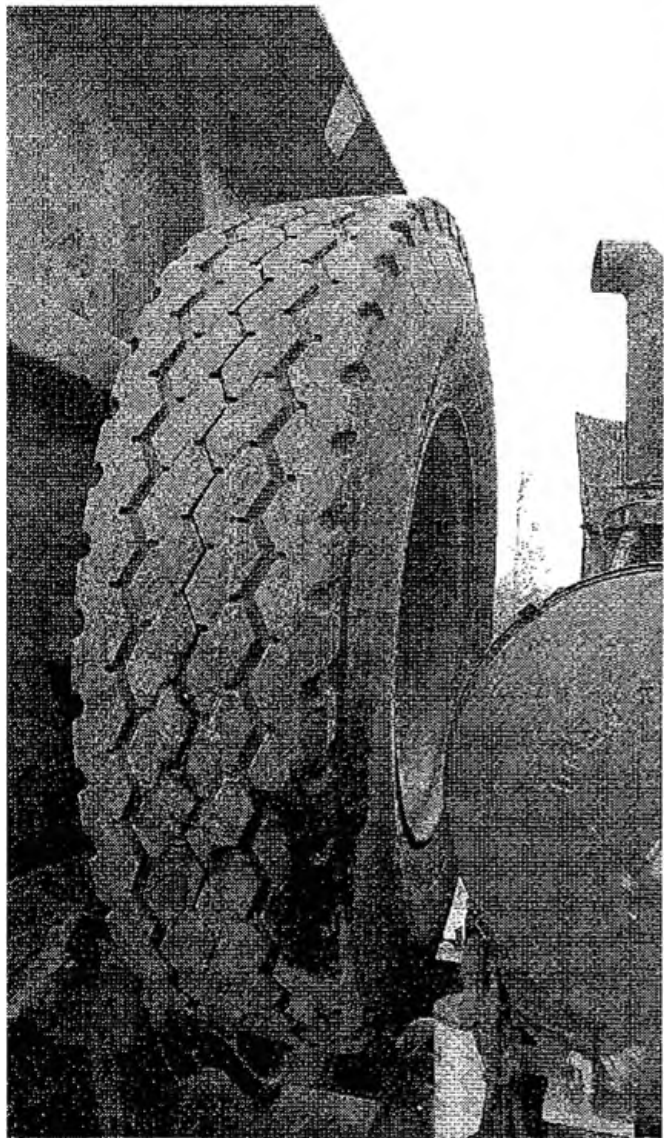
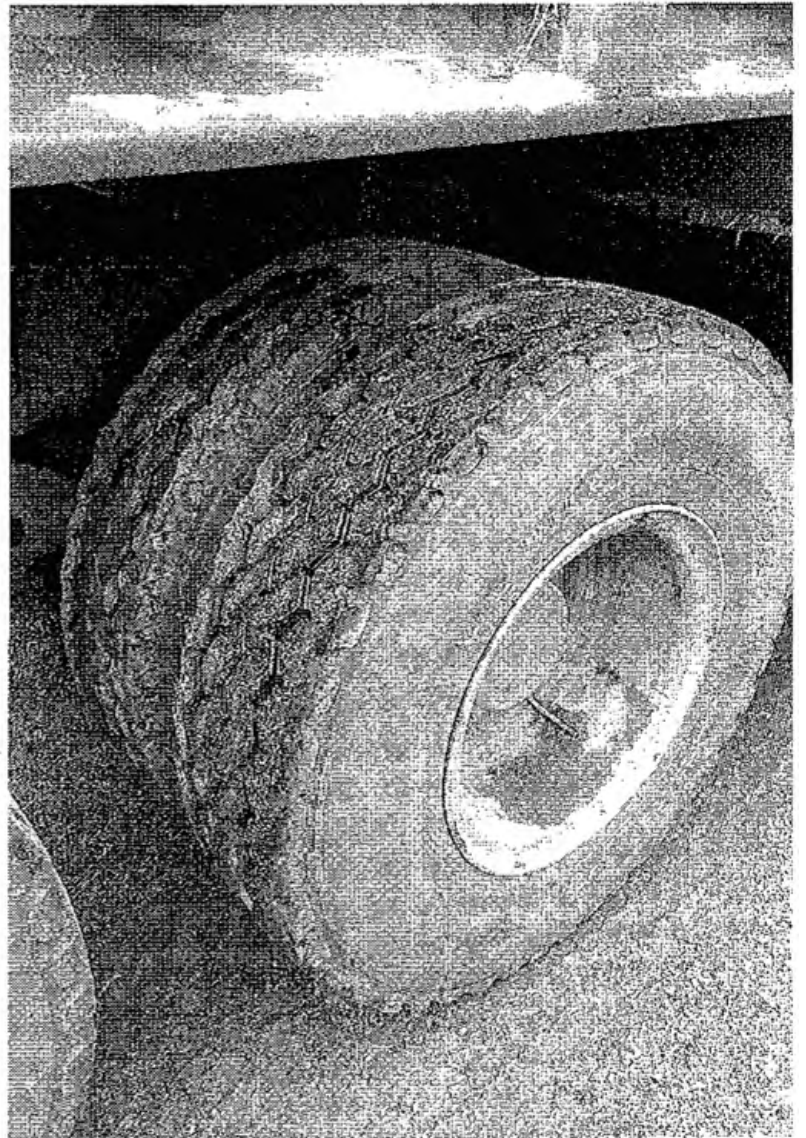
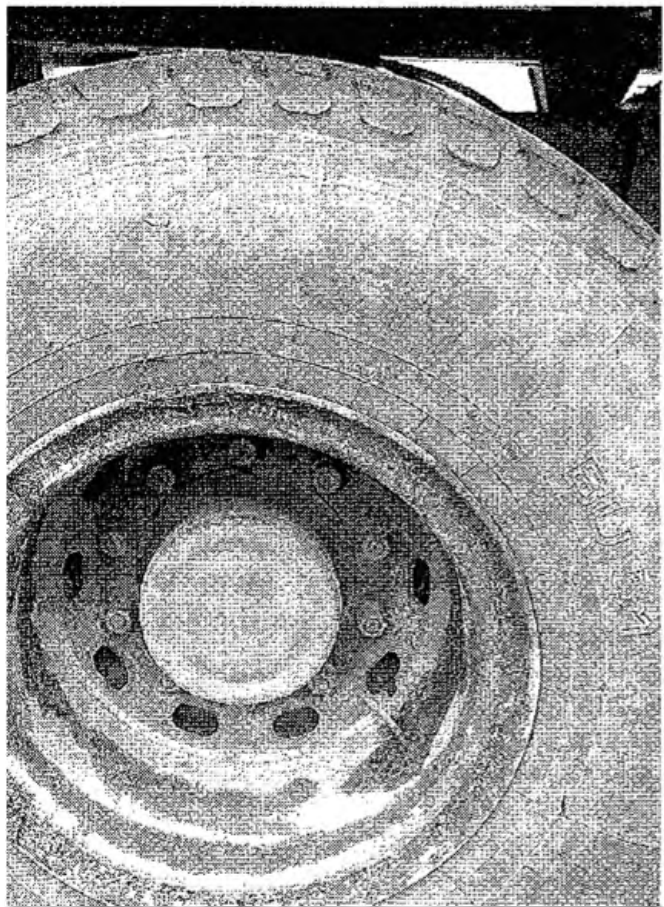
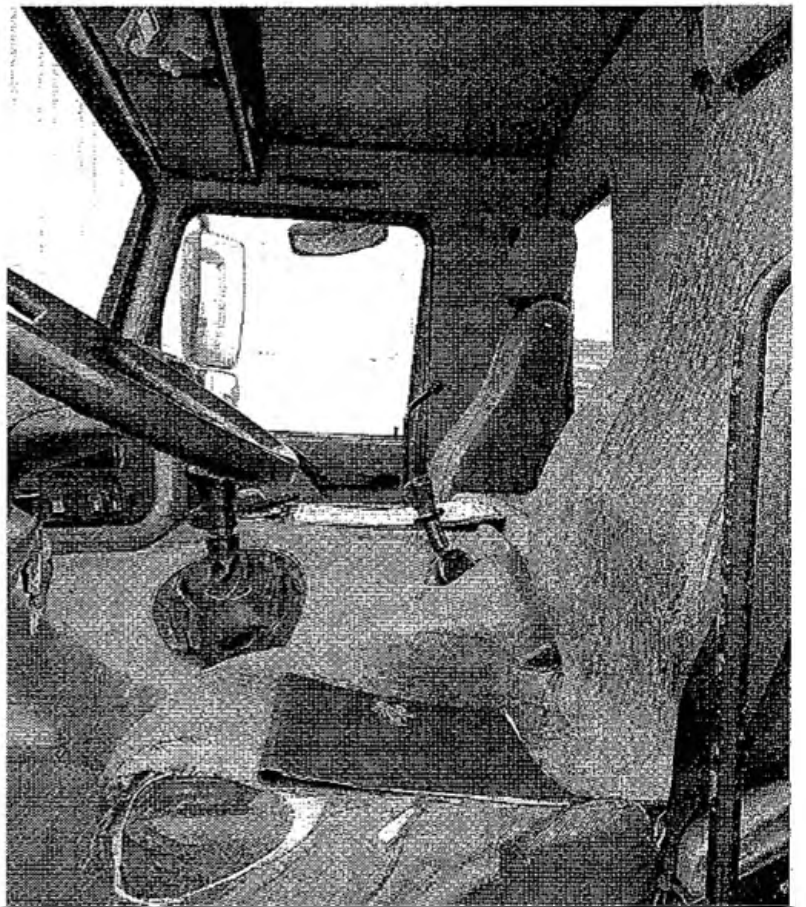
Foto oceňovaného vozidla

Na základě Vašeho požadavku jsem provedl prohlídku přívěsu a to ve Vašem areálu - Pov. Ohře v České Lípě. Zjistil jsem, že se jedná o nákladní motorové vozidlo zn. Tatra 81S-2 S3, které červené místy oprýskané a korozí narušené barvy. Barva je bez lesku. Protikorozní a estetickou funkčnost má zhoršenou.

Budka řidiče je kompletní, funkční, menší koroze spodní části, korozní jsou spoje dílů budky. Bez větších zjevných deformací. Zasklení je kompletní, čelní okno je nepoškozené.

Nástavba je třístranný sklápěč, korba je povrchově korozní, má zjevné menší deformace, korozní nosné příčky a spoje jsou funkční. Podlaha je korozní, lehce deformovaná, bočnice a čela mají menší deformace, koroze a zvětšené vůle v uchycení.

Celkově je vozidlo kompletní, funkční, místy je povrchově korozní, má menší provozní deformace. Jeho stav je úměrný době provozu a povaze užívání. Je udržované.
