Smlouva o dílo

Obnova kamenného kříže

Návrh na restaurování – restaurátorský záměr

**Kamenný kříž u františkánského kostela
parc.č. 653/28 v k. ú. Uherské Hradiště**

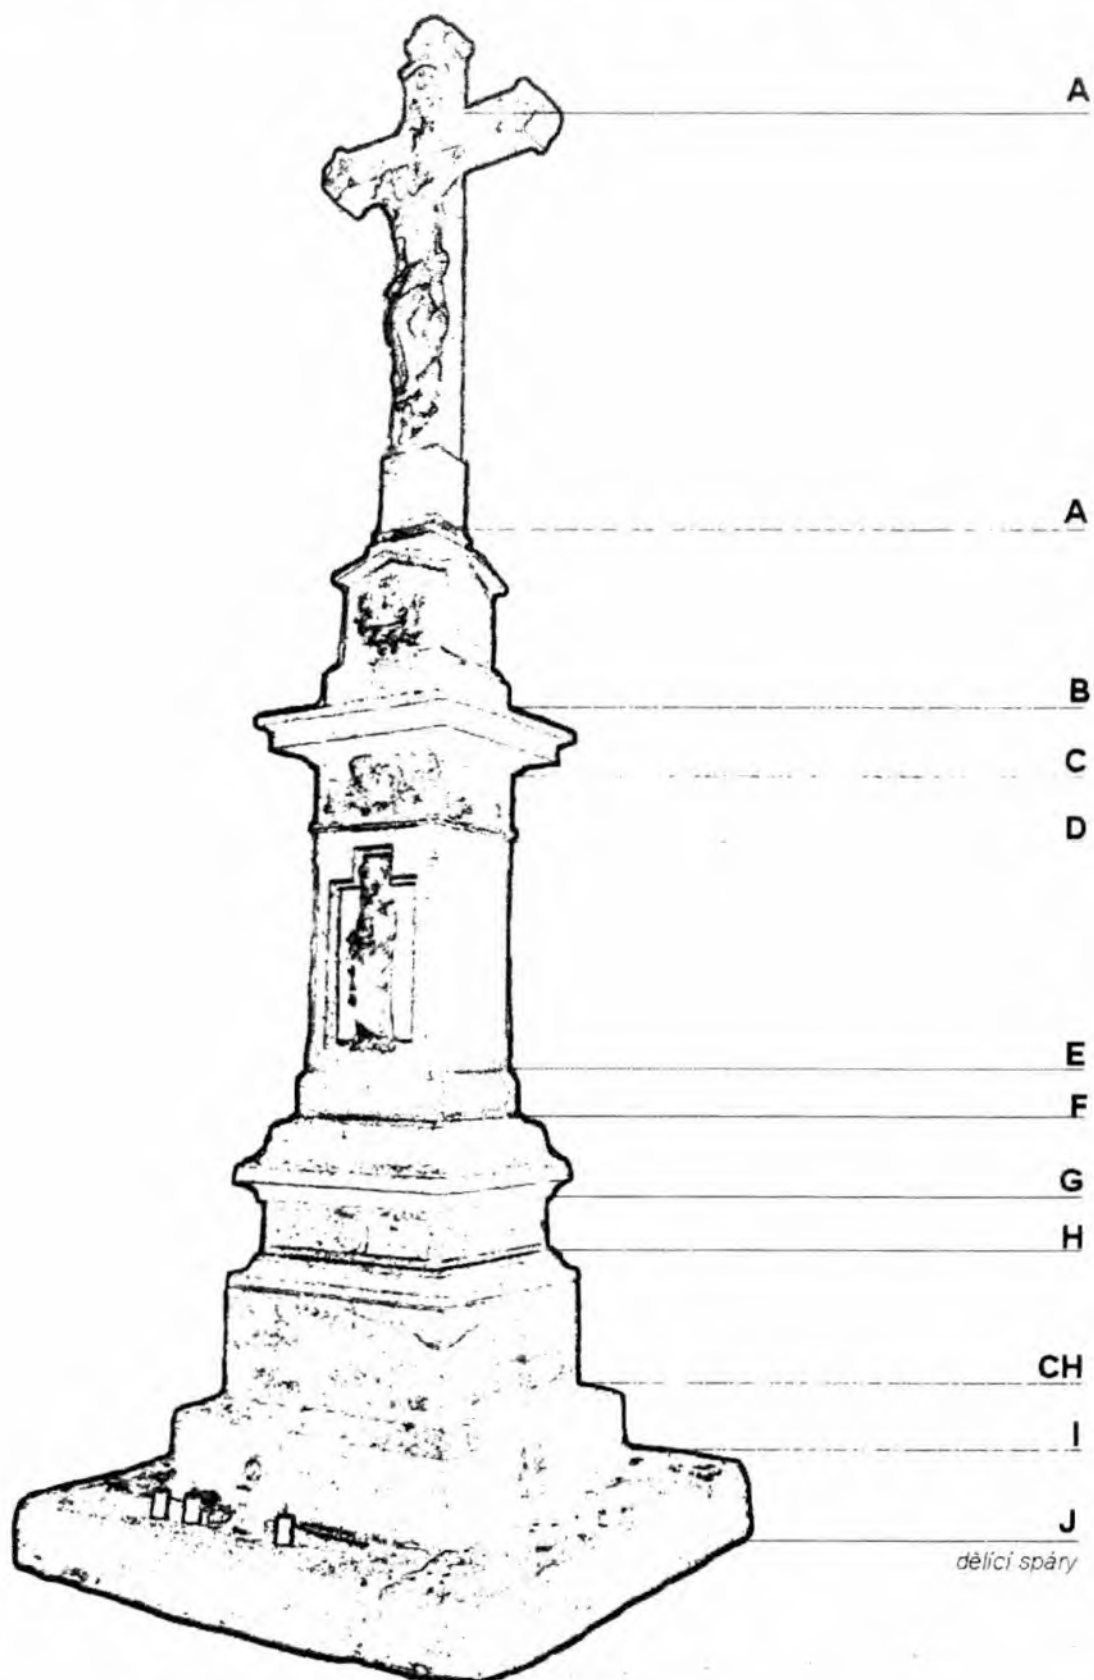
Kamenný kříž u františkánského kostela parc.č. 653/28 v k.ú. Uh. Hradiště

Kříž je vysoký cca 550 cm a stojí na půdorysu kamenné základny 165 x 160 cm. Je sestaven z desíti samostatných částí vzájemně fixovaných železnými čepy. K vysekání kříže byly použity dva druhy křemičitého pískovce. V ústřední části podstavce je vsazena mramorová deska se soškou Panny Marie vytvořené z umělého kamene.

A/ Samotný kříž s korpusem Krista vysekaný z jednoho kusu kamene s ukotvenou nápisovou cedulí: **I.N.R.I.** (Iesus Nazarenus Rex Iudaeorum)

B/ Profilovaný podstavec samotného kříže stříškového charakteru s reliéfním vyobrazením symbolů eucharistie

C/ Profilovaná římsa

D/ Horní segment těla podstavce s plastickou výzdobou okřídlené hlavy anděla s girlandou. Spodní část po obvodu profilována

E/ Tělo podstavce s mramorovým výklenkem jako symbol čistoty a nesmrtelnosti, v přední části vsazena soška z umělého kamene Panny Marie bolestné, která je symbolizována mečem zabodnutým v srdci.

F/ Dolní segment těla postavce

G/ Soklová římsa

H/ Kvádr se zahloubenou geometrickou kresbou v přední části

CH/ Sokl po obvodu profilovaný

I/ Jednoduchý sokl podstavce

J/ Kamenná základna sestavená ze čtyř samostatných kvádrů.
