Název veřejné zakázky: „**Pasportizace trhlín - Most přes Lochkovské údolí,
ev.č. D0-198..3**“,

Objednatel:	ŘSD ČR, závod Praha	Obec:	Praha	Kraj:	Hl.m. Praha
Akce:	PASPORTIZACE TRHLIN MOSTU EV.Č. 1-198..3 MOST PŘES LOCHKOVSKÉ ÚDOLÍ			Datum	Stupeň
				06/2013	DIAG
				Souprava	Č. přílohy
Příloha:	Technická zpráva

**MOST EV. Č. 1-198..3
PŘES LOCHKOVSKÉ ÚDOLÍ**

PASPORTIZACE TRHLIN

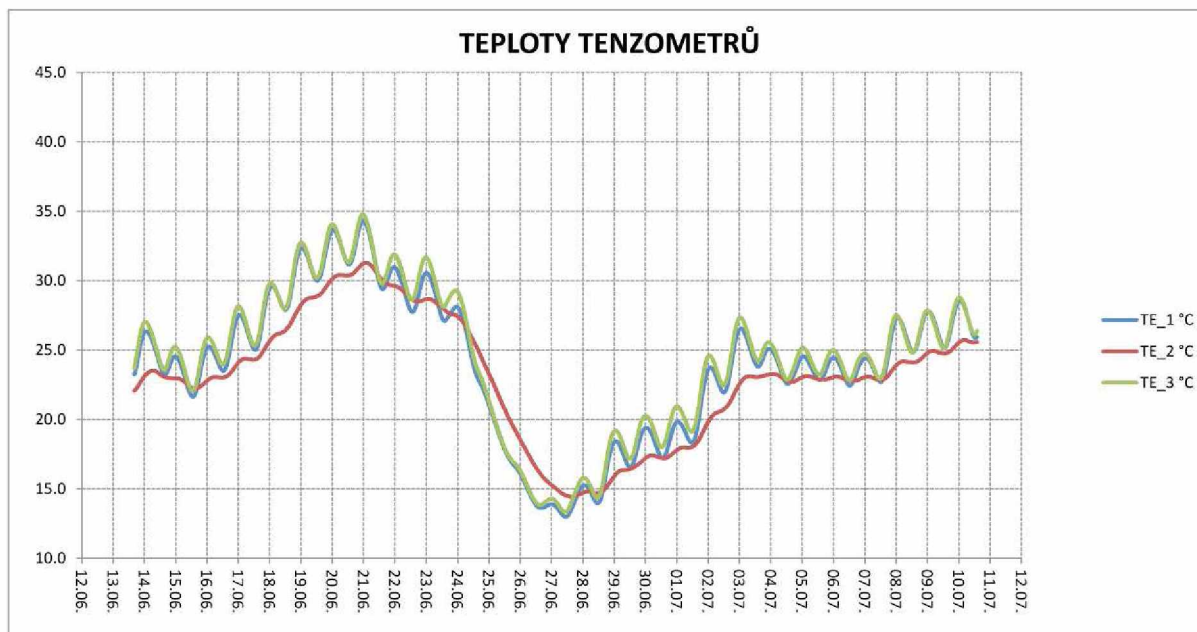
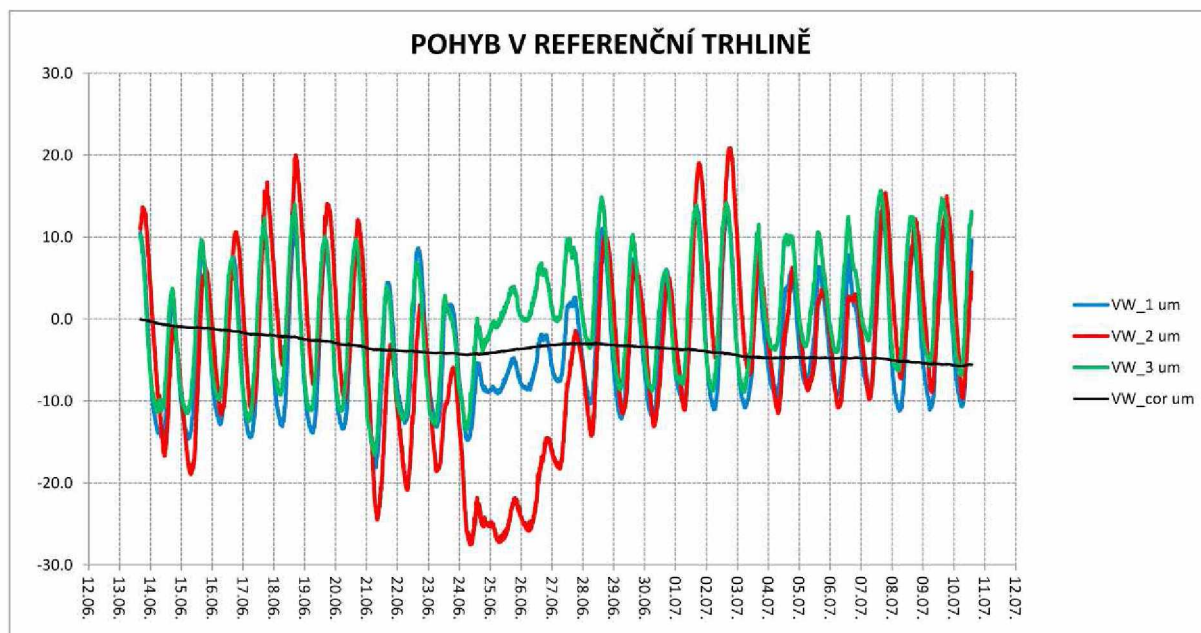
3.3 NAMĚŘENÁ DATA

Průběhy šířek referenční trhliny ve všech měřených bodech byly opraveny o vliv kompenzačního čidla. Velikost kompenzace je pro představu taktéž součástí grafu.

Během měření byly zjištěny oscilace šířky trhliny v celé své délce v dutině komorového nosníku typicky v rozsahu +/- 0,02 mm. Dominantním budičem těchto oscilací je denní cyklus (osvit mostovky sluncem).

V období 24. – 26. 6. 2013 se trhlina ve střední části (u středního podélníku) zavřela relativně vůči řezům u stěn komorového nosníku o cca 0,03 mm.

Zjištěné rozkmity naměřených šířek referenční trhliny dosahují řádově přesnosti odečtu šířky trhlin. Současně je nutné uvážit omezenost naměřeného vzorku z hlediska statistického vyhodnocení. Z tohoto důvodu není nutné, a ani vhodné, provádět korekce šířek zjištěných mikroskopem podle aktuální hodnoty relativního otevření/zavření referenční trhliny.

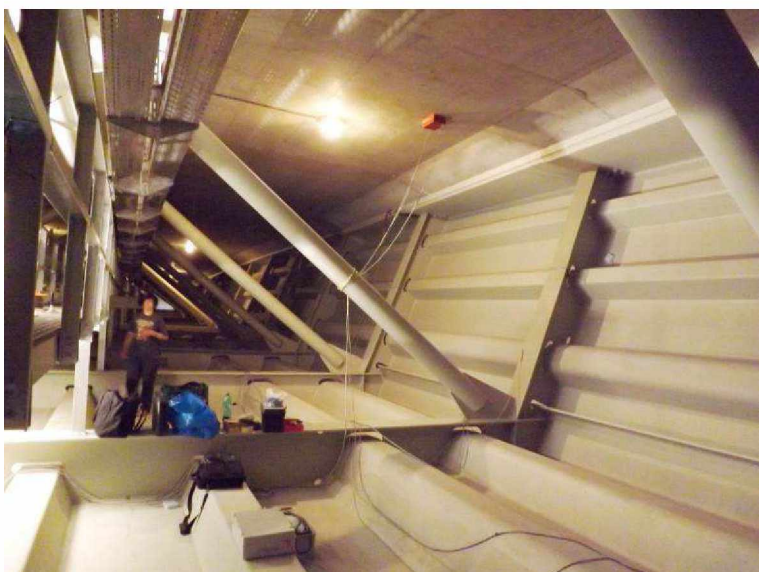
Pravá polovina dutiny mostu

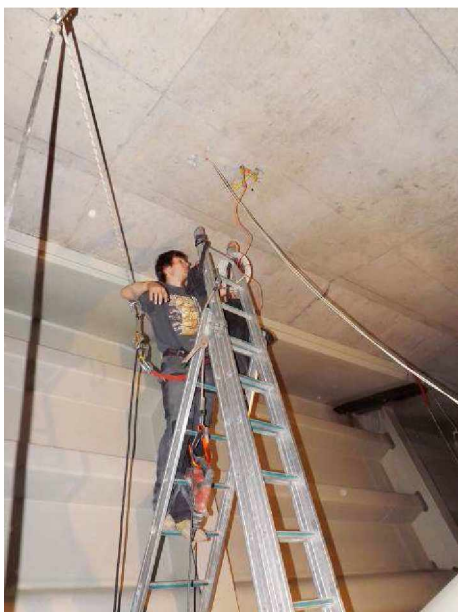
Montáž tenzometru v pravé polovině dutiny mostu

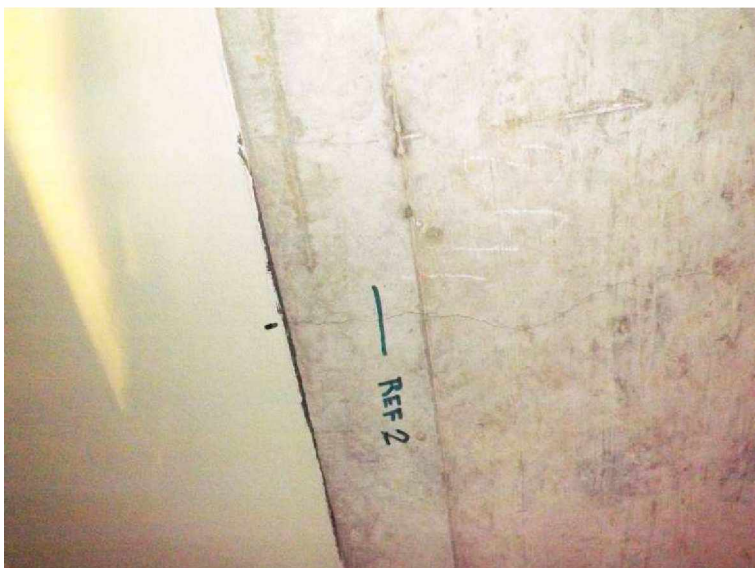
Pro automatické sledování byla vybrána trhlina č. 53 dle označení [2]. Jedná se o typickou příčnou trhlinu přes celou šířku dutiny mostu, šířka trhliny je 0,15 – 0,20 mm. Trhlina se nachází mezi příčníky 83/84.

Trhlina č. 53 nalevo u podélníku

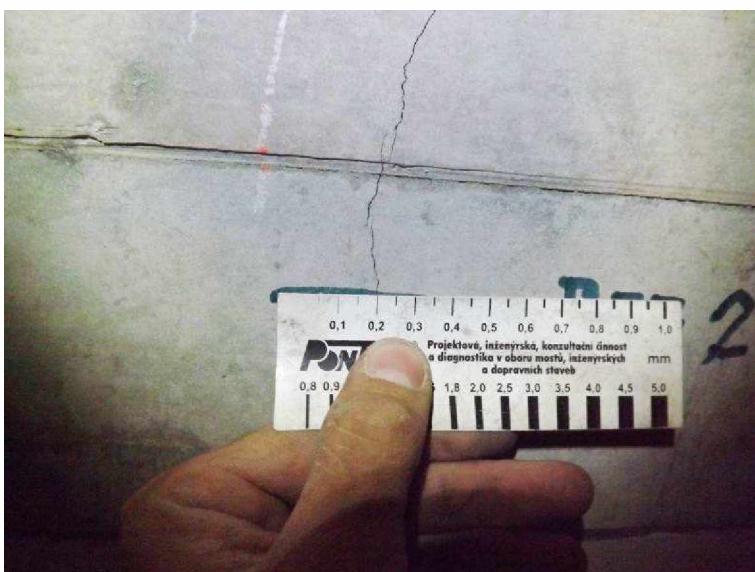
Dtto, orientační měření šířky
